**ZEYREK CAMİİ (PANTOKRATOR KİLİSESİ) KUZEY BÖLÜM  
STRÜKTÜR ANALİZİ VE SAĞLAMLAŞTIRMA ÖNERİLERİ**

**DOKTORA TEZİ**

**Umut ALMAÇ**

**TEMMUZ 2011**

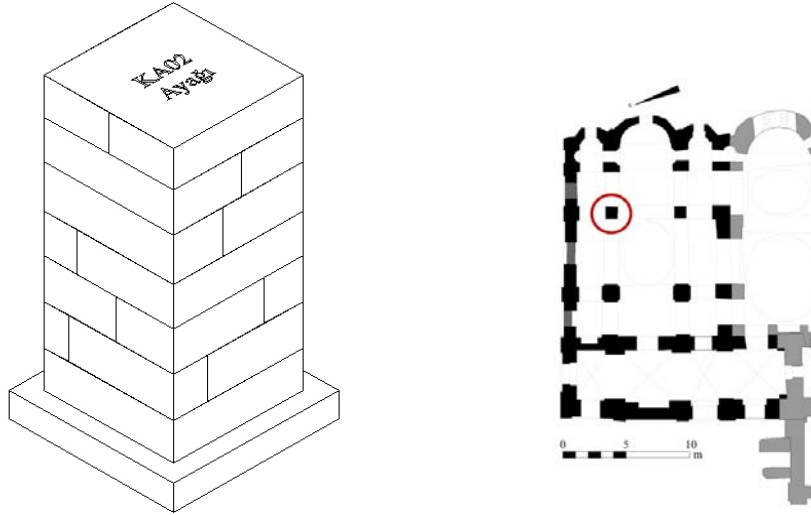
Ayaklarla ilgili dikkati çeken diğer bir nokta, güneydoğu ayağı önemli ölçüde hasarlıyken, kuzeydoğu ayağında çatlakların az olmasıdır. Bu iki ayak karşılaştırıldığında, kuzeydoğu ayağında daha iri kesme blokların kullanıldığı ve derzlerin mümkün olduğunca şaşırtılmaya çalışıldığı görülmüştür (Şekil 3.5). Güneydoğu ayağının yapımında ise daha ufak bloklar kullanılmış ve üst üste gelen kesme taş sıralarında düşey derzlerin şaşırtılmasına yeterince dikkat edilmemiştir (Şekil 3.6).

**Şekil 3.5:** Zeyrek Camii kuzey bölüm kuzeydoğu ayağı.

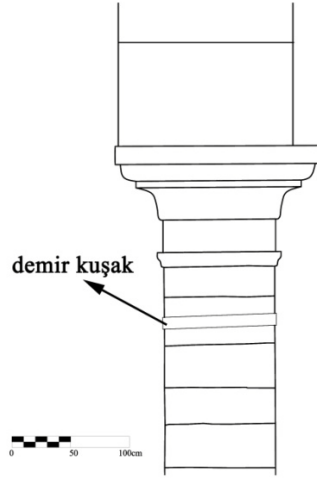
Taşıyıcı ayaklarla ilgili tespit edilebilen bir diğer zayıflık, özellikle doğudaki ayaklarda yüklerin ayak kesitlerine dışmerkezlilikle etkimesidir (Şekil 3.7). Mevcut durumun belgelenmesi aşamasında, güneydoğudaki ayağın olması gereken konumdan yaklaşık 13 cm. güney ve 9 cm. doğuda bulunduğu tespit edilmiştir. Kuzeydoğu ayağında ise söz konusu dış merkezliğin daha az olduğu tespit edilmiştir. Ayaklardaki eğilme momenti nedeniyle, kesitteki uniform gerilme şeması bozulmakta ve ayağın bir tarafında ilave basınç, diğer tarafında ise daha düşük düzeyde basınç veya çekme gerilmeleri oluşmaktadır. Basınç gerilmelerinin büyüklüğü ise ezilme hasarlarına yol açabilmektedir.

**Şekil 3.7:** Zeyrek Camii kuzey bölüm güneydoğu ayağı, doğuya bakış.

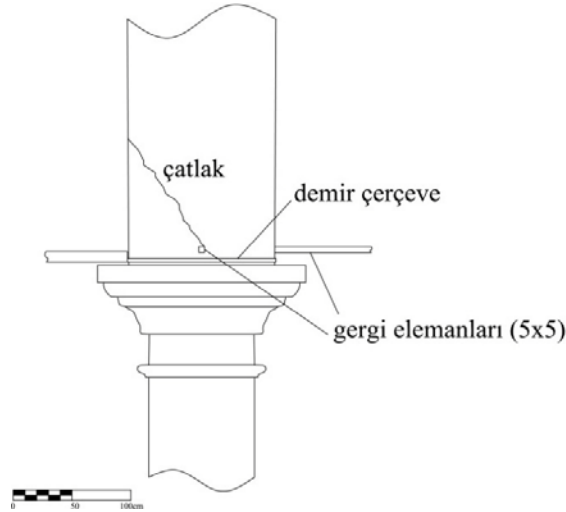
KA01 ayağında, basınç kuvvetleri nedeniyle oluşan düşey çatlaklardan farklı olarak ayağın güney yüzünde ve başlık seviyesinin üzerinde gergi elemanından başlayıp çapraz bir biçimde yukarı çıkan bir çatlak bulunmaktadır (Şekil 3.8).

**Şekil 3.8:** Zeyrek Camii kuzey bölüm güneydoğu ayağı, kuzeye bakış.

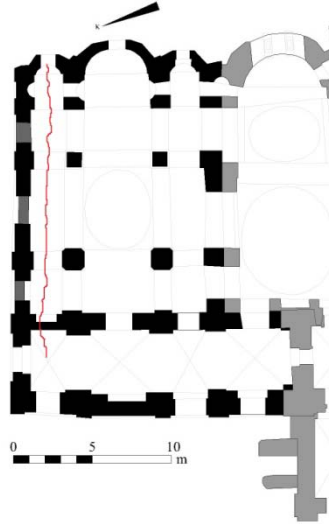
devam eden çatlak, bu mekânın kuzey kenarında bulunan çapraz tonozu da aynı doğrultuyu koruyarak yırtmaktadır (Şekil B.58).

**Şekil 3.10:** Kuzey nef boyunca doğu-batı doğrultusunda uzanan çatlak.

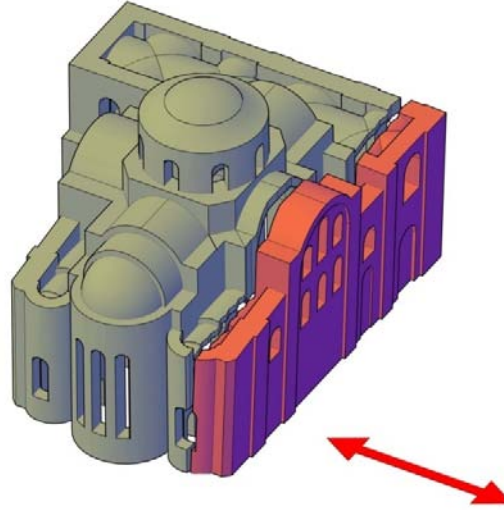
Yatay deprem yükleri etkisinde kuzey duvarının taşıyıcı sistem bütününden farklı bir davranış sergilemesi olasıdır. Etkili bir gergi sisteminin olmayışı yapının deprem yükleri etkisinde bütün davranışını olumsuz etkilemektedir. Kuzey duvarı yapının diğer kısımları ile beraber hareket edememekte ve düzlem dışı kuvvetler karşısında etkilenebilir duruma gelmektedir (Şekil 3.11).

**Şekil 3.11:** Kuzey duvarının kuzey-güney doğrultuda yatay yükler altında düzlem dışı hareketi ile ilişkili olası hasar senaryosu.

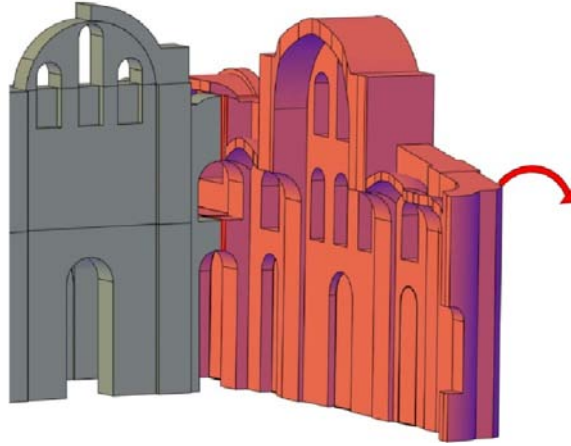
Böyle bir mekanizmanın, kuzey duvarına paralel bir çatlağın doğmasına neden olması olasıdır. Özellikle kuzey-güney doğrultusunda etkili bir deprem durumunda, söz konusu doğrultuya paralel konumlanan narteks duvarlarının oldukça rijit bir davranış sergileyeceği, kuzey duvarı kuzey-güney doğrultusunda salınırken, bu duvardaki hareketin oldukça sınırlı olacağı düşünülmektedir. Bu durumda, kuzey duvarı ile ana mekânı narteksten ayıran duvarın kesiştiği bölgede de çatlakların oluşması doğaldır (Şekil 3.12).

**Şekil 3.12:** Kuzey duvarı ve narteks duvarı arasındaki çatlakla ilgili olası hasar senaryosu.

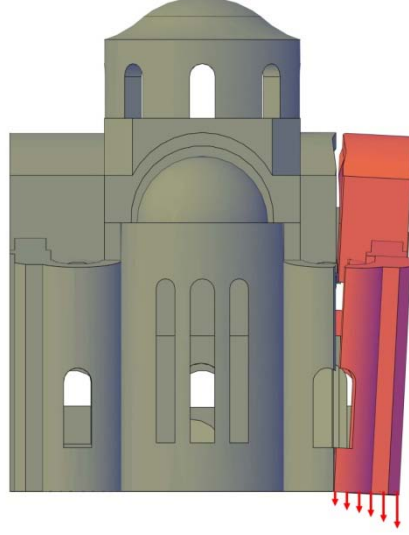
Bu tip bir süreç mevcut hasarla örtüşen bir durum ortaya çıkarabilir. Ancak daha tutarlı yargılara varılabilmesi için yapının çevresinde zemin etütlerinin yapılması gereklidir.

**Şekil 3.13:** Kuzey duvarında zemin oturmaları ile ilişkili hasar senaryosu.

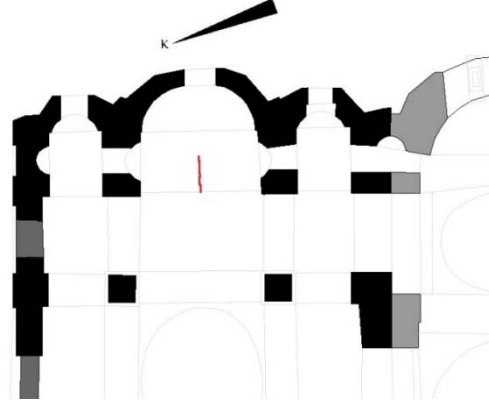
Kuzey Kilise ana hacminde dikkati çeken diğer bir çatlak, doğu tonozunda bulunmaktadır (Şekil 3.14). Çatlak, tonozun iç yüzeyinde oldukça belirgin bir biçimde batıdan doğuya doğru düzgün şekilde ilerlemekte ve tonozun yarı genişliğine gelindiğinde gözden kaybolmaktadır. Çatlağın güneydoğu ve kuzeydoğu ayakları arasındaki mesafenin tonoz üzengi seviyelerinde açılması neticesinde oluştuğu düşünülmektedir. Apsis tarafında benzer tipteki bir zorlamanın olmaması nedeniyle çatlak daralarak yok olmaktadır. Tonoz üzengi seviyesinde gergilerin konulması ve söz konusu ayaklar arasında etkin bir gergi sisteminin düzenlenmesi, bu alandaki yer değiştirmeleri azaltacağı düşünülmektedir.

**Şekil 3.14:** Doğu tonozundaki çatlak.

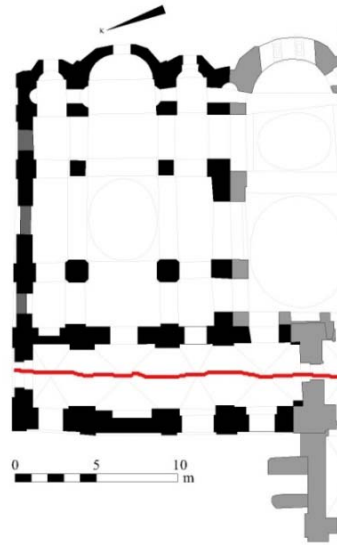
Bu, deprem kuvvetleri altında yapının batı duvarının doğu-batı doğrultusunda salınması sebebiyle ortaya çıkan bir çatlaktır. Duvarın, yatay kuvvetler söz konusu olduğunda taşıyıcı sistem bütünüyle birlikte ortak sağlayabilecek gergi sisteminin olmaması büyük bir eksiklikler. Bu görevi üstlenen ahşap gergilerin yok olması bu bölümdeki direnci düşürmüştür.

**Şekil 3.15:** Galerinin tonozları boyunca kuzey-güney doğrultusunda uzanan çatlak.

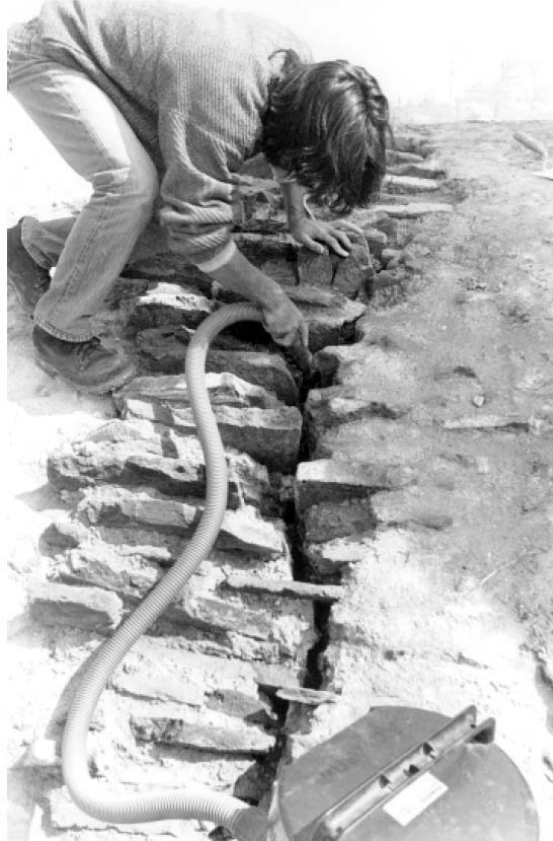
Çalışmaların bu ilk bölümünde taşıyıcı sistemle ilgili dikkati çeken konu tonozlardaki hasarların tespit edilmesi olmuştur (Şekil B.35). Kuzey nef üzerindeki çatı kaplaması ve dolgular kaldırıldığında kuzey tonozda ve Prothesis üzerinde kuzey duvarına paralel ilerleyen bir çatlak ortaya çıkmıştır. Kuzey tonozdaki çatlağın kurşun kullanılarak ve Prothesis örtüsündeki çatlağın da kireç harcı kullanılarak onarılmaya çalışıldığı görülmüştür. Çalışmalarda, geçmiş onarımlardaki harçların ayrışan bölümleri temizlenerek uygun malzemelerle hasarlı bölümler tekrar bütünleştirilmiştir (Ousterhout, Ahunbay, 2000, s.267).

**Şekil B. 35 :** Kuzey bölüm, kuzey tonozdaki çatlak (Ousterhout, Ahunbay, 2000).

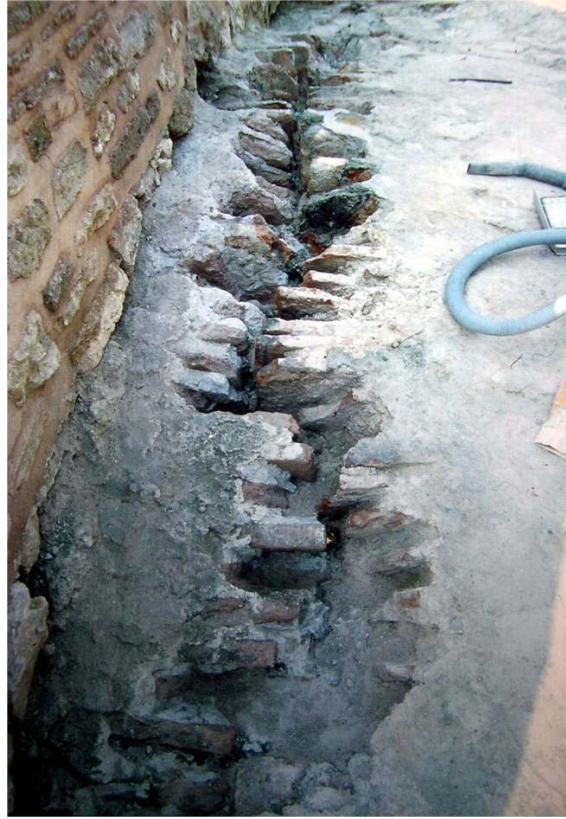
**Şekil B. 37 :** Kuzey bölüm galeri tonozu, 2001-2005 onarımları öncesinde batı duvarına paralel ilerleyen çatlak (Zeynep Ahunbay).

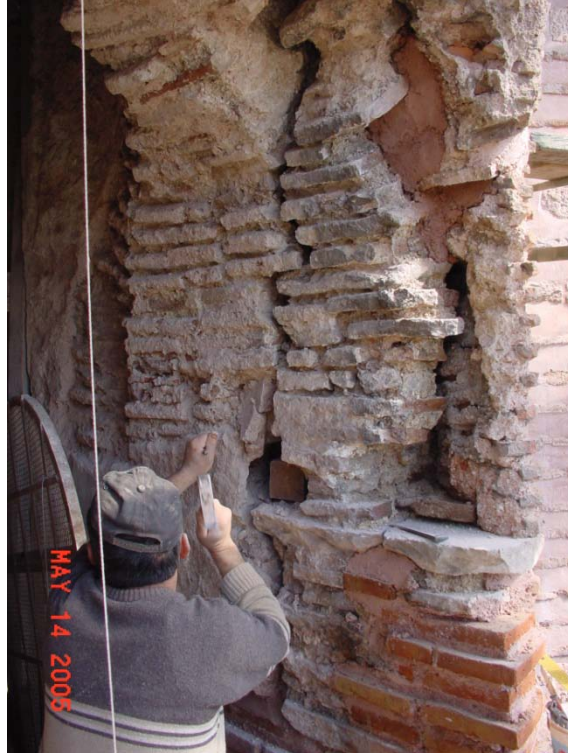
**Şekil B. 41 :** Kuzey bölüm doğu cephesi, onarım öncesi kuzey pastophoriondaki hasarlar (Zeynep Ahunbay).

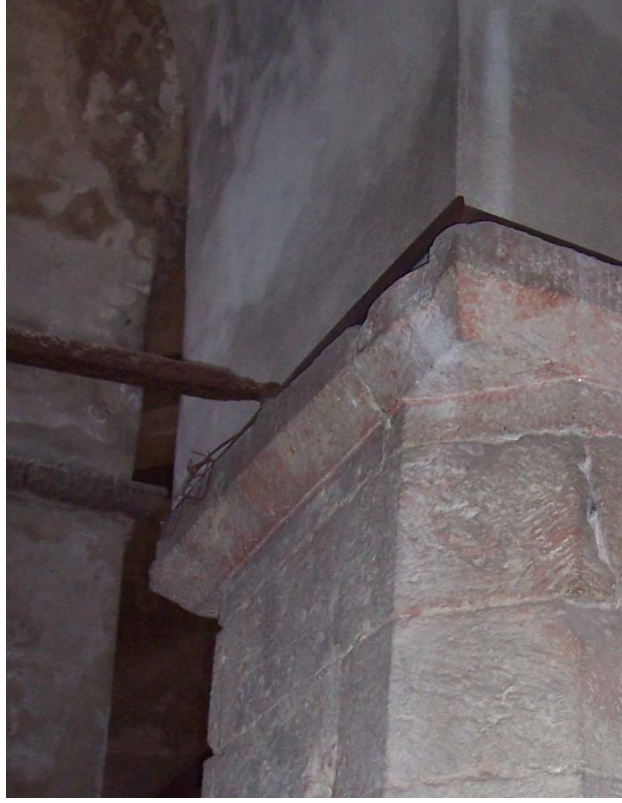
**Şekil B. 57 :** Kuzey bölüm, demir gergilerde korozyon.

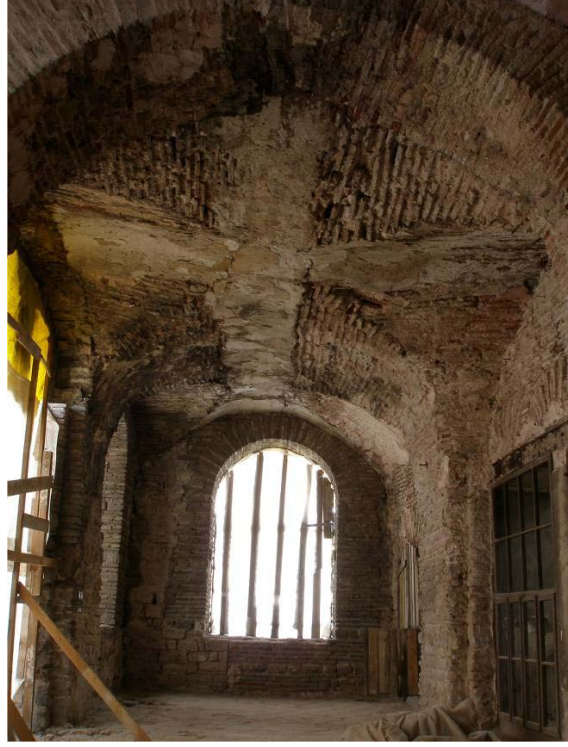
**Şekil B. 59 :** Zeyrek Camii kuzey bölüm galerisinde kuzey-güney doğrultusunda uzanan çatlak.

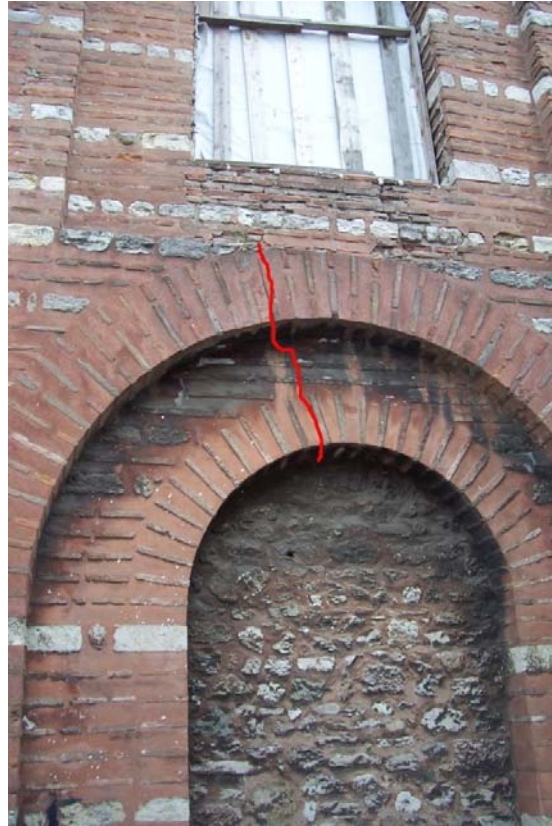
**Şekil B. 60 :** Kuzey bölüm narteks kuzey duvarındaki kemerli açıklıkta çatlak.
