**ERENKÖY GEZERYAN KÖŞKÜ RESTORASYON PROJESİ**

**YÜKSEK LİSANS TEZİ**

**Z.Betül SAĞIROĞLU GÖKÇINAR**

**OCAK 2015**

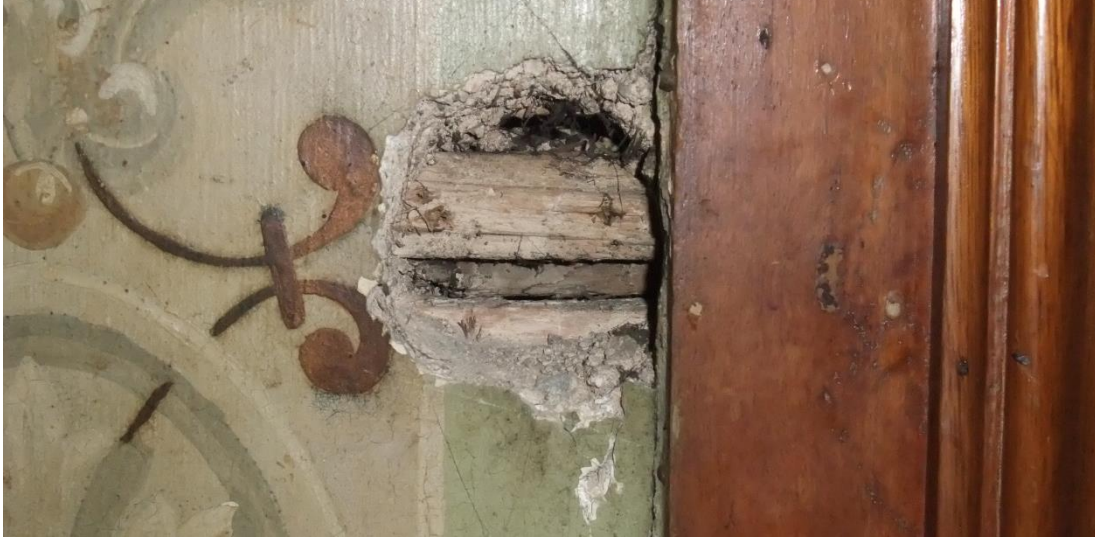
Birinci katta 102 mekanının kuzeydoğu duvarı, kapının hemen yanındaki delikten incelenebilmiş; ahşap iskeletli, bağdadi çıta üzerine sıvalı olduğu anlaşılmıştır. Var olan delikten; yaklaşık 1cm kalınlığında, 5-6cm genişliğinde bağdadi çitası ile bu çitaları örten saman katkılı harç görülmektedir (Şekil 3.7). Genel olarak sıvaların iyi

durumda olmasından ötürü ahşap iskeletin boyutları ve sıklığı hususunda detaylı bilgi elde edilememiştir. Ahşap duvarlar ortalama 20cm kalınlığında, iç yüzeyleri alçı sıvalı, dış yüzeyleri ise 25cm eninde ahşap kaplamalıdır.

**Şekil 3.7 :** Gezeryan Köşkü – Ahşap karkas duvarlar (Gökçınar, 2014).

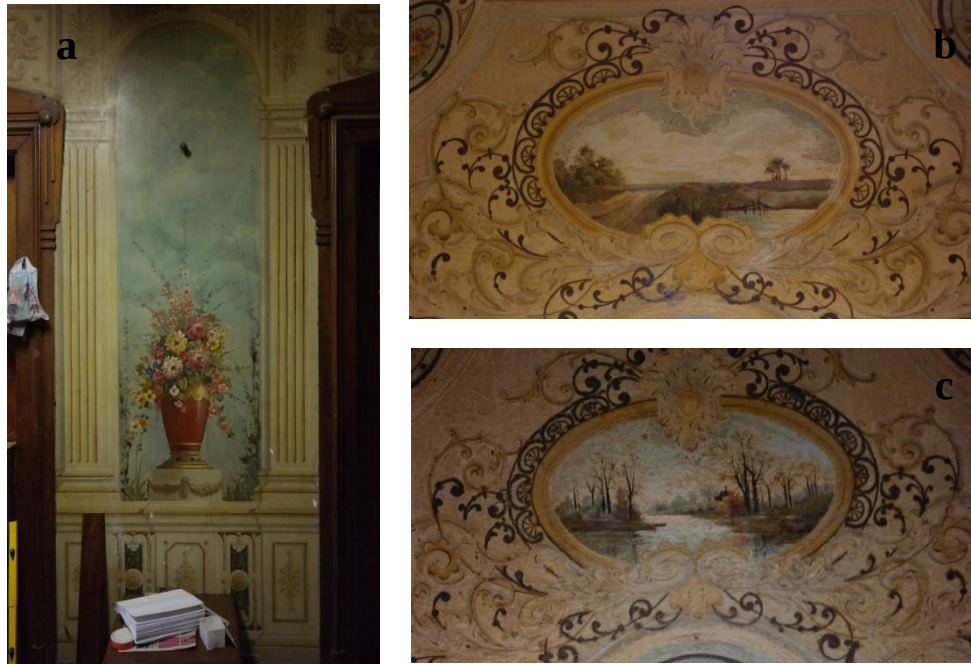
**Şekil 3.11 : (a) Duvar resimleri (Z03 mekanı). (b,c) Tavan resimleri (Z03 mekanı)**  
(Gökçınar, 2014).

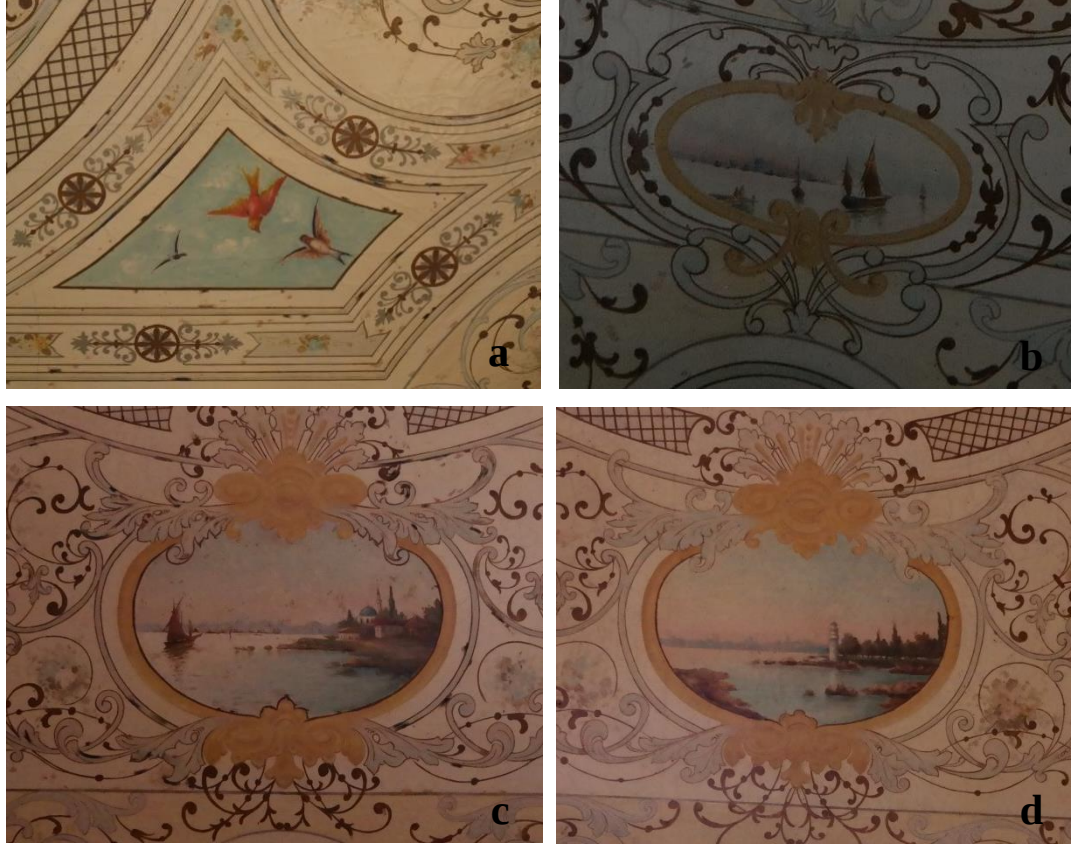
**Şekil 3.14 :** Tavan resimleri (a) Kırılmalı tasvirler, (b) Manzara tasvirleri, (c) Fenerbahçe Feneri, (d) Beylerbeyi Camii (Gökçınar, 2014)

Yapıdaki tavan ve duvar resimlerinin, ufak tefek boya dökülmeleri ile vandalizm sonucu oluşmuş az sayıdaki delik haricinde bütünlükleri korunabilmiş durumdadır. Tüm bu resimlerin yanı sıra 104 mekanının tavan ve duvarlarında badana altında kalmış olsa da izleri görülebilen geometrik desenler mevcuttur.
