**CUNDA ADASI'NDA TARİHİ ÇEVRE KORUMA VE  
SIHHİLEŞTİRME ÇALIŞMASI**

**YÜKSEK LİSANS TEZİ  
Mimar Ceylan İrem YAYLALI  
(502041207)**

**Tezin Enstitüye Verildiği Tarih : 8 Mayıs 2006  
Tezin Savunulduğu Tarih : 13 Haziran 2006**

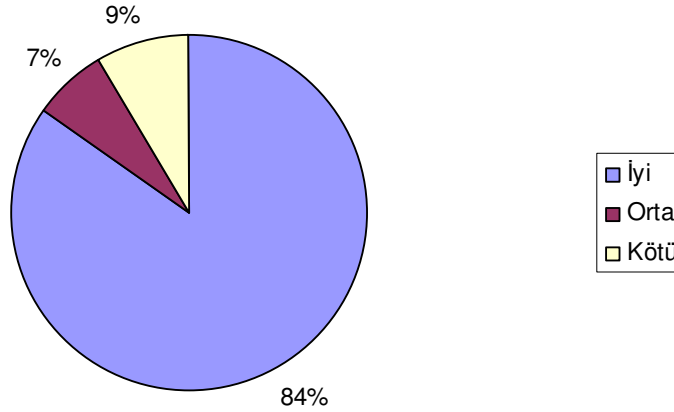
**Şekil 3.5:** Çalışma Alanındaki Yapıların Sağlık Durumu Analizi

Yukarıdaki grafikte görüldüğü gibi, çalışma alanındaki yapıların %84'ü, yani büyük bir çoğunluğu sağlam ve kullanılabilir durumdadır. Ancak yapıların %16'sına acil müdahale edilmesi gerekmektedir. Zira sağlık durumu orta olan bazı yapıların taşıyıcı sistemlerinde ve cephelerinde yapısal çatlaklar gözlenmiştir. Gerekli önlemler alınmadığı takdirde, bu yapılar çökme tehlikesiyle karşı karşıya geleceklerdir. Aslında orta durumda değerlendirilen yapıların çoğu, basit onarım ve sıhhileştirme işlemleriyle korunacak yapılardır. Örneğin cephelerin sıvaları dökülmekte, nem nedeniyle yapının içinde ve dışında çeşitli sorunlar çıkmakta, hatta bazı yapıların üst kat döşemesi nemden çürümüş hale gelmektedir. Böyle yapılardaki nem sorunlarının kaynağına göre çeşitli önlemler alınarak çözümlenmesi gerekmektedir. Çatıdan kaynaklanan bir sorun varsa, çatı konstrüksiyonlarının

Kötü durumda değerlendirilen yapılar, ciddi yapısal hasarları olan, çatıları göçmüş, taşıyıcı sistemleri açıkta kalmış yapılardır. Çalışma alanındaki yıkılmış yapıların çoğu çatısız olup, pencere ve kapı açıklıkları, dış duvarları sağlam durumdadır, iç elemanları genellikle tahrip olmuştur. Dolayısıyla bu yapıların gerekli belgeler bulunduğu takdirde, rahatlıkla restorasyonu yapılabilir. İç yapı elemanları tamamen yok olmuş, sadece beden duvarları ayakta kalmış yapıların da, cephe elemanlarının konumlarına göre özgün planı yaklaşık olarak tespit edilebilir. Bu yapılar da, gerekli restorasyon müdahaleleri ile kullanıma kazandırılabilir. Yıkık yapılar, bu görüntüleriyle çevre sakinlerini rahatsız etmektedir. Özellikle Belediye tarafından çevreye zarar vermemesi için yıkılan yapılar, yerli halk için moral bozucu olmaktadır.

sağlamlaştırılarak, kiremitlerin altına yalıtım katmanlarının dizilmesi yeterli olacaktır. Gerekli görülen durumlarda çürümüş döşeme tahtaları değiştirilmelidir. Zeminden kaynaklanan nem sorununun çözülmesinde, yapının zemin döşemesi yalıtılması, eğer yapının altında bir sarnıç varsa onun gerektiği gibi havalandırılması sağlanmalıdır. Benzeri basit onarımlar, yapıların zamanla tahrip olmasını engelleyecektir.

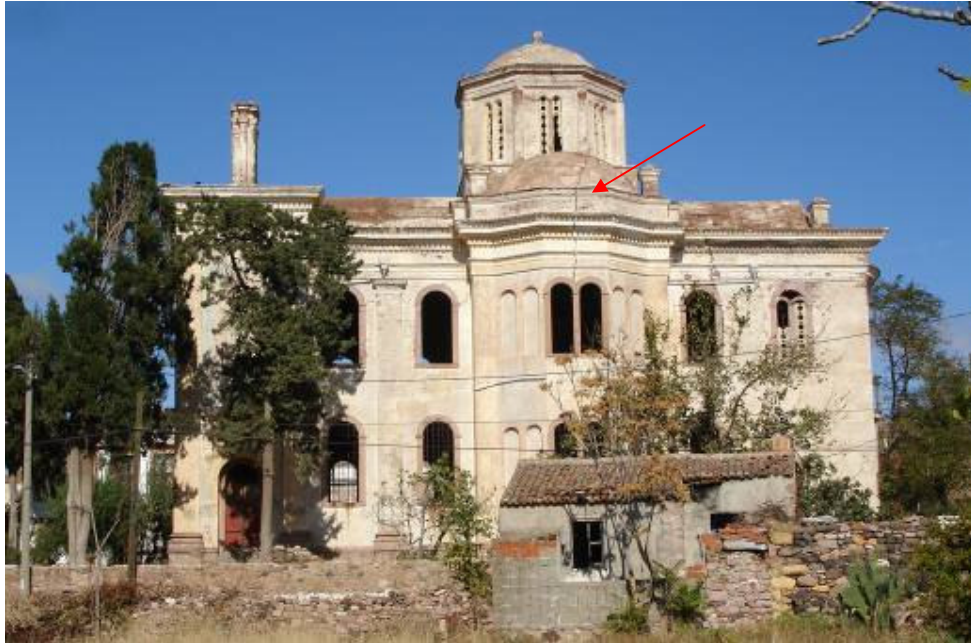
Kilisenin diğer cephelerinde ciddi strüktürel çatlaklar bulunmaktadır (Şekil B.19-21). Güney ve kuzey cephe düzenleri birbirinin aynısıdır. Güney cephesinin batı kenarında, ikincil bir giriş kapısı vardır. Bu kapının bulunduğu aks dışı doğru yaklaşık 80 cm'lik bir çıkma yaparak vurgulanmıştır. Çıkmanın her iki yanında çatıya dek devam eden pilastırlar bulunur. Kapının üstünde, batı cephesindeki gibi kemerli bir niş yer alır. Cephenin ortasında hacın kısa kolu çıkma yaparak vurgulanır. Çıkma, yarım bir sekizgen şeklindedir, beşik tonozun bitimindeki yarım kubbeye örtülür. Çıkmanın ortasında her katta iki kemerli, taş söveli bir pencere bulunmaktadır. Pencerenin sağında ve solunda, pencereyle eş büyüklükte, yine ikişer kemerli nişler bulunur. Çıkmanın solunda kalan cephede, her katta ikişer kemerli pencere vardır. Pencereelerde bulunan demir parmaklıkların sonradan eklendiği düşünülmektedir. Çıkmanın sağında ise, zemin katta kemerli küçük bir kapı ve bir pencere, üst katta iki adet kemerli pencere bulunur. Pencerelerden ancak birinde alçı şebeke bulunmaktadır, diğer pencereler ise harap durumdadır.

**Şekil B.19:** Taksiyarhis Kilisesi'nin güney cephesindeki çatlaklar

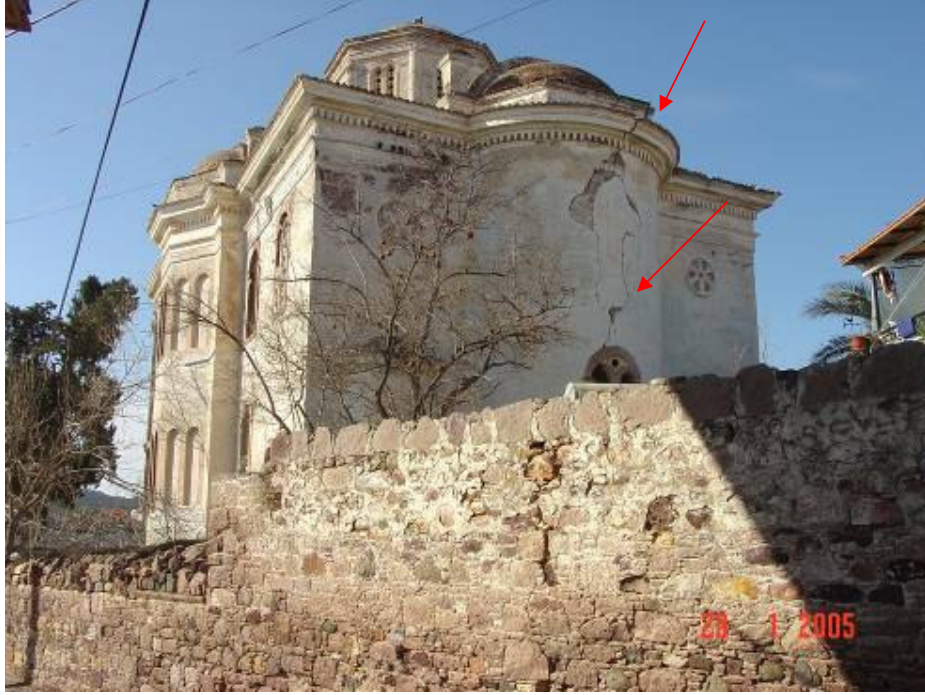
**Şekil B.20:** Taksiyarhis Kilisesi'nin doğu cephesindeki çatlaklar

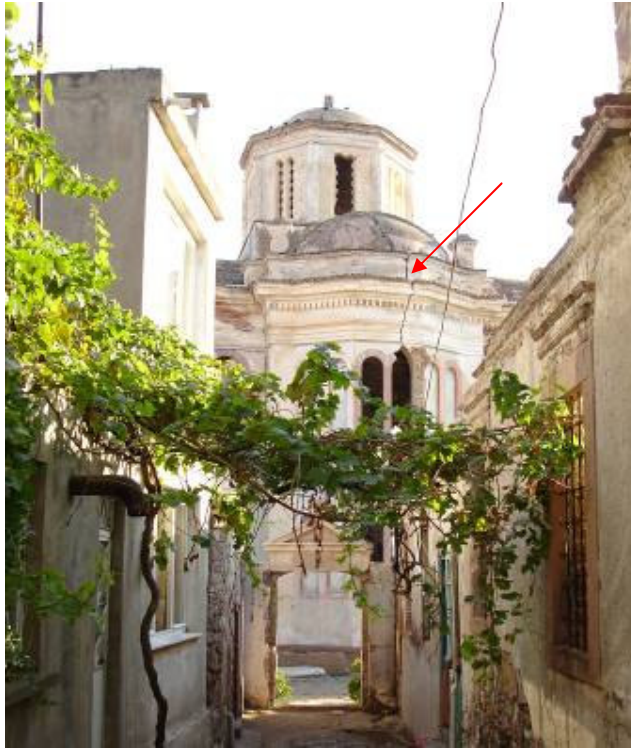
**Şekil B.21:** Taksiyarhis Kilisesi'nin kuzey cephesi (Kıvrık Sokak'tan bakış)

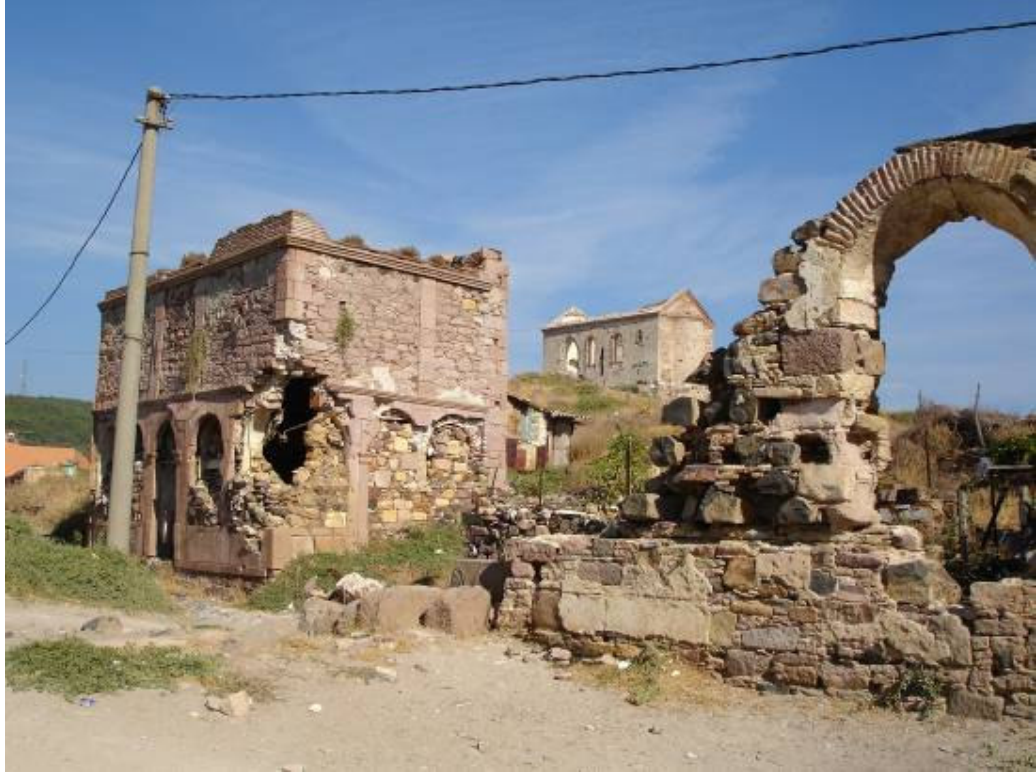
**Şekil B.30:** Panaya (Aya Triada) Kilisesi'nin batısındaki yıkık yapı

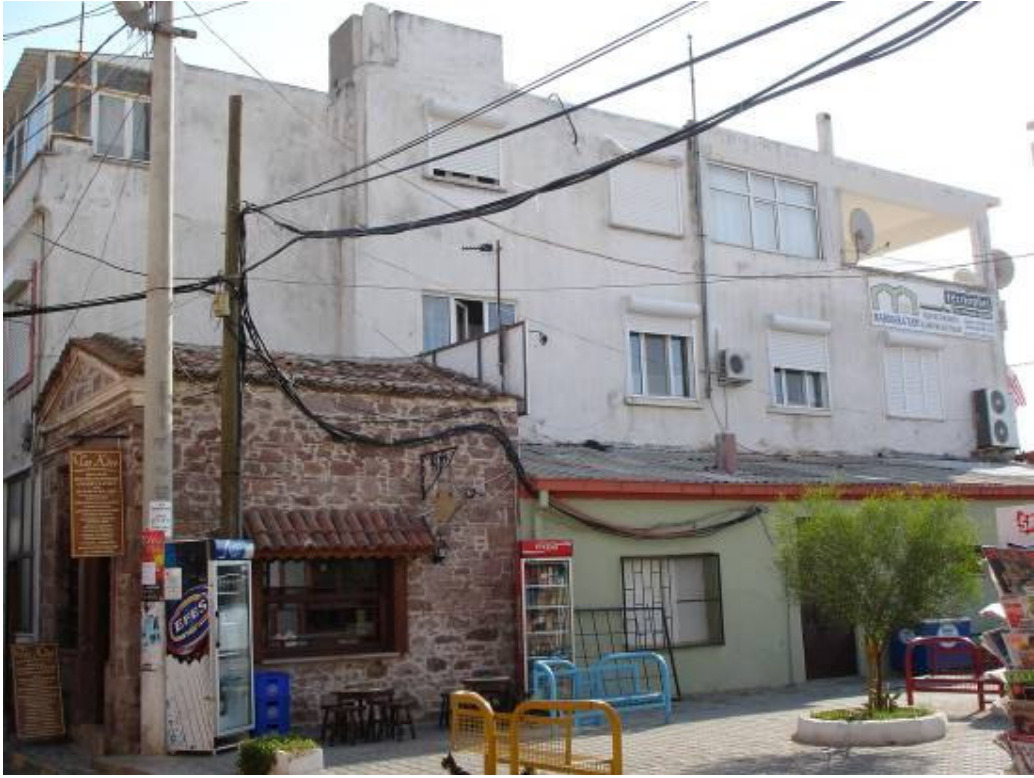
**Şekil C.2:** Sahildeki kaçak katlar

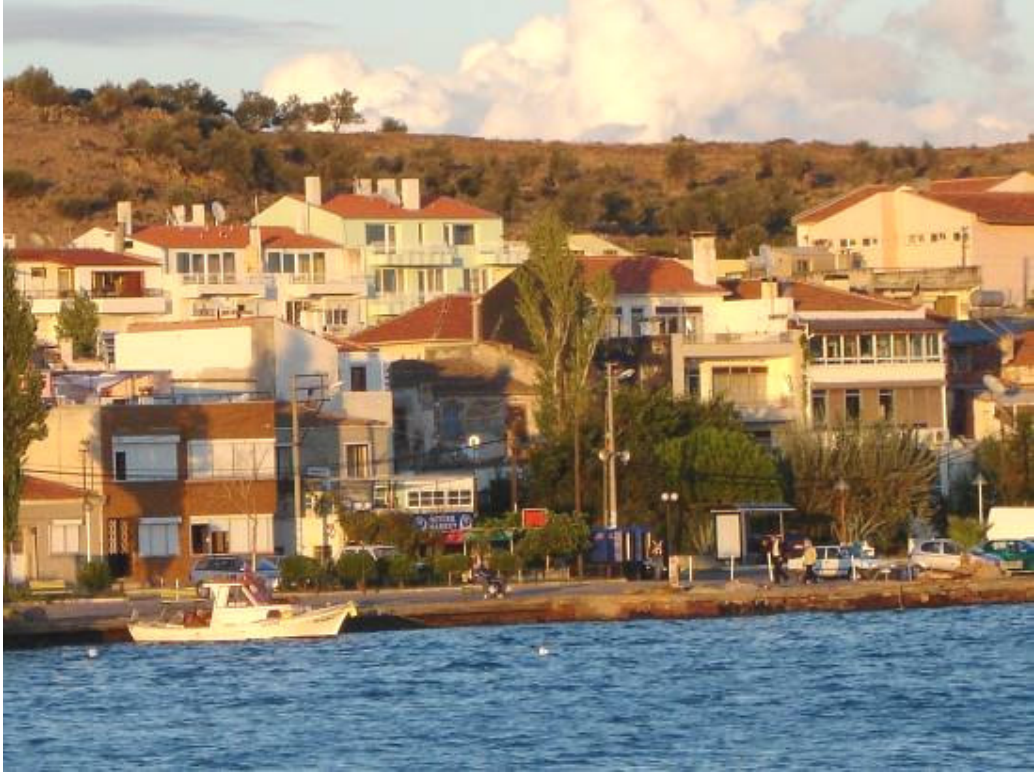
Şekil C.3: Sahildeki kaçak katlar, teras çatılar

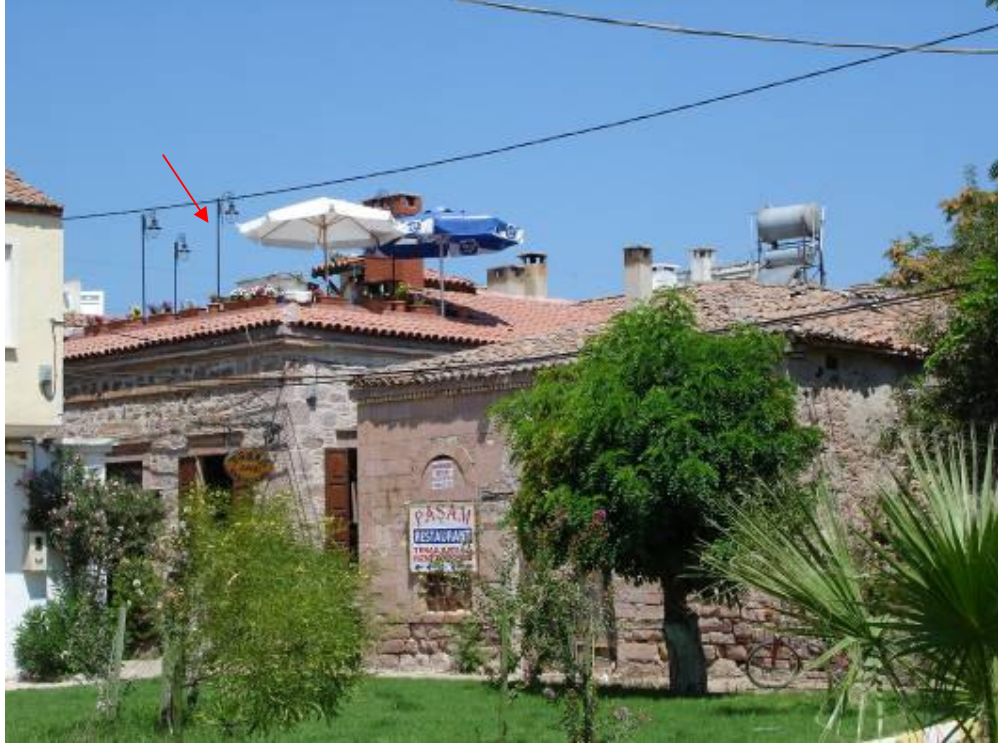
Şekil C.15: Sonradan yapılan teras çatı

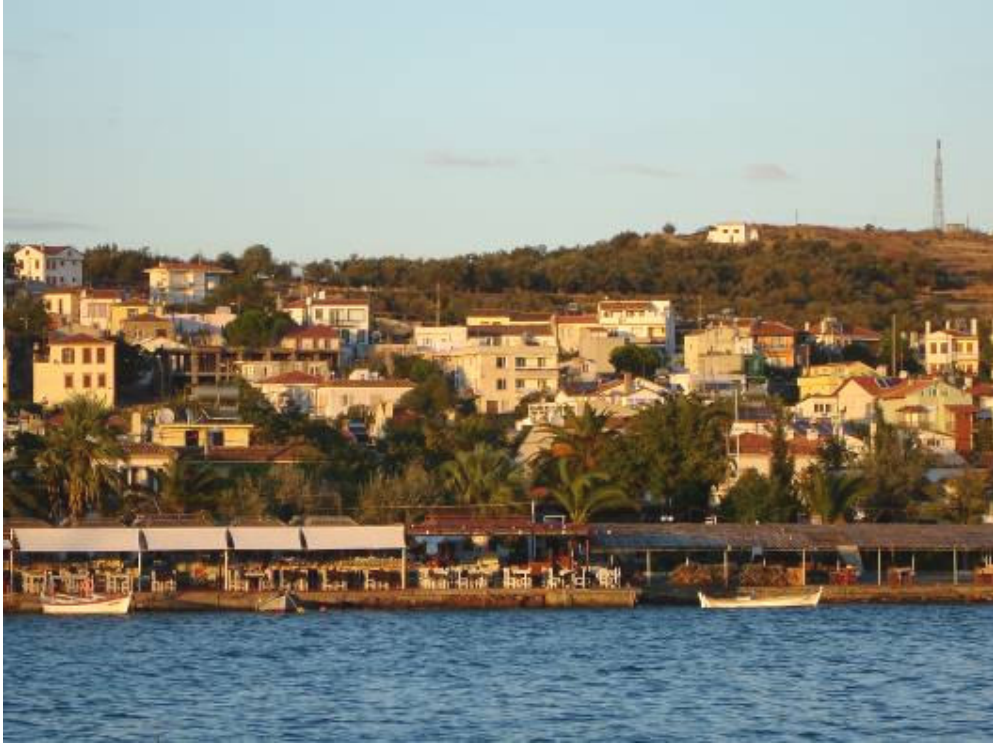
**Şekil C.21:** Şekil C.20’de kırmızı çizgi ile belirtilen sahilin günümüzdeki hali (Tarihi yapıların yerini alan betonarme apartmanlar görülmektedir.)

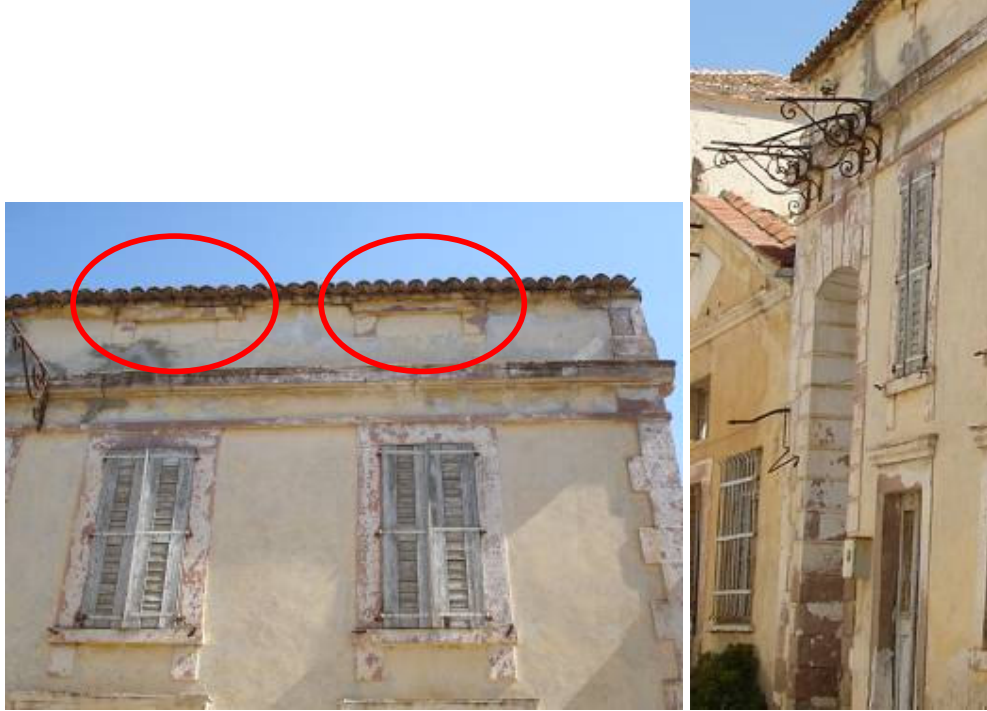
**Şekil D.19:** Selamet Caddesi no. konutun yokolmuş üst katının ve balkonunun izleri

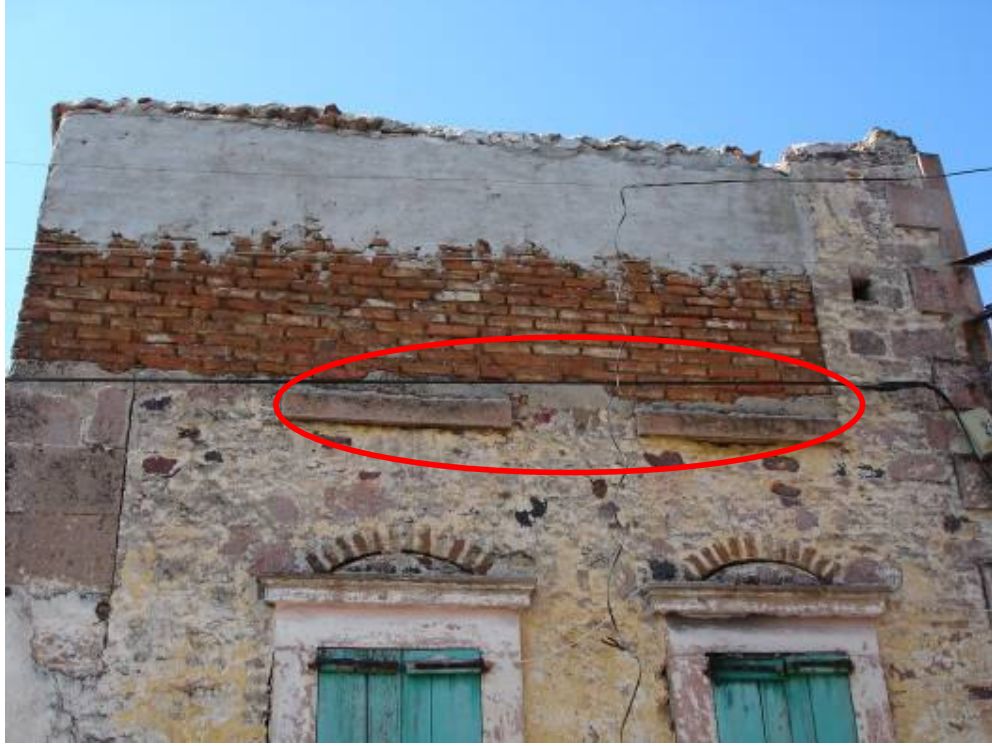
**Şekil D.20:** Hayret Sokak no. 1'deki konutun yıkılıp tuğla ile örülen üst katı ve özgün pencere söveleri

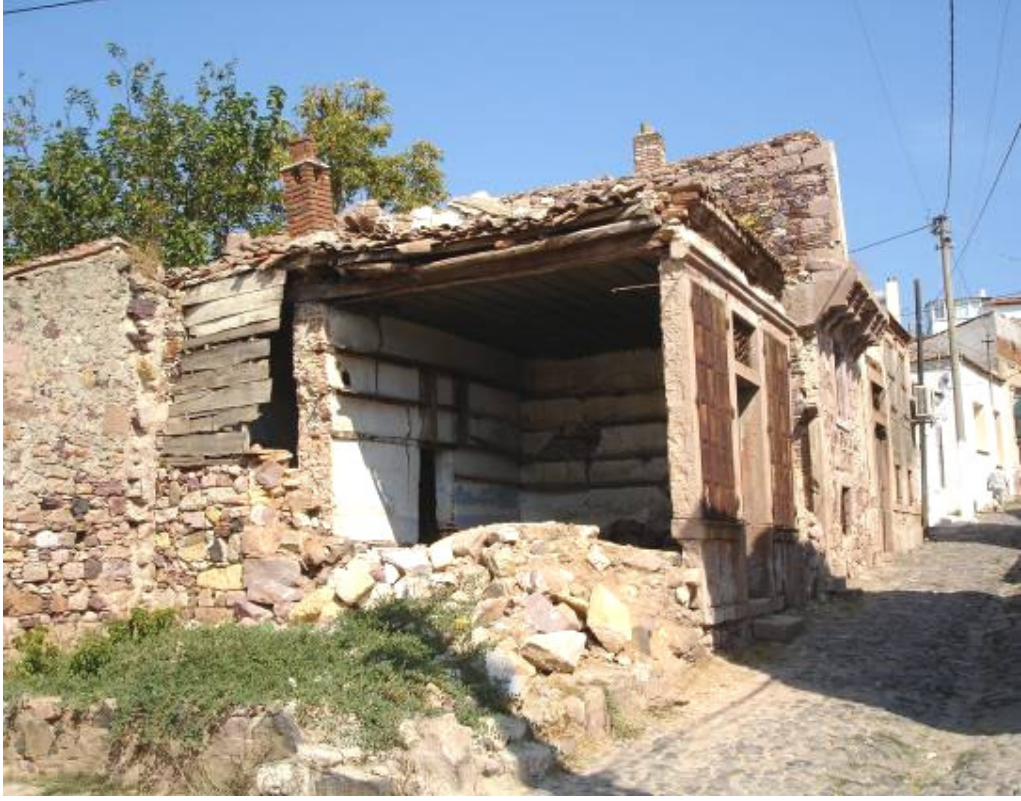
**Şekil D.22:** Şeref Sokak no. 37 ve 39'daki yıkık yapılar
