**ADANA DR. S. HALUK UYGUR EVİ  
RESTORASYON PROJESİ**

**Y. LİSANS TEZİ  
Mimar Sezgi DÜZENÖĞLU**

**Anabilim Dalı : MİMARLIK**

**Programı : RESTORASYON**

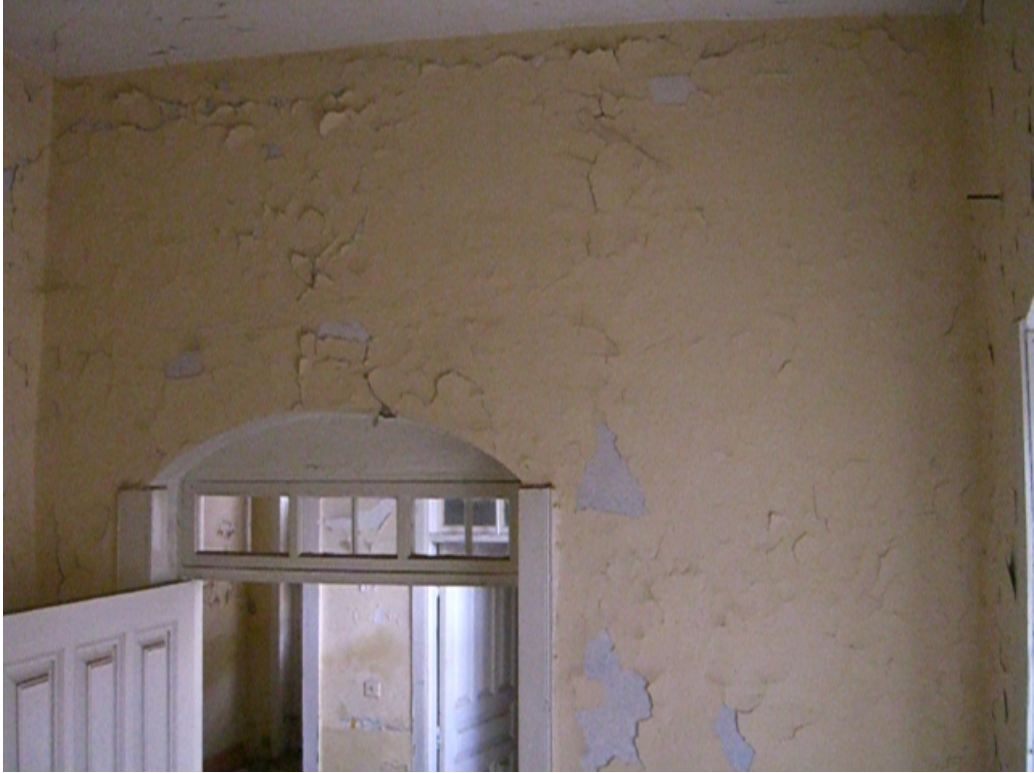
Şekil A.31: Z02 mekânının duvarlarındaki boya kabarması ve dökülmesi

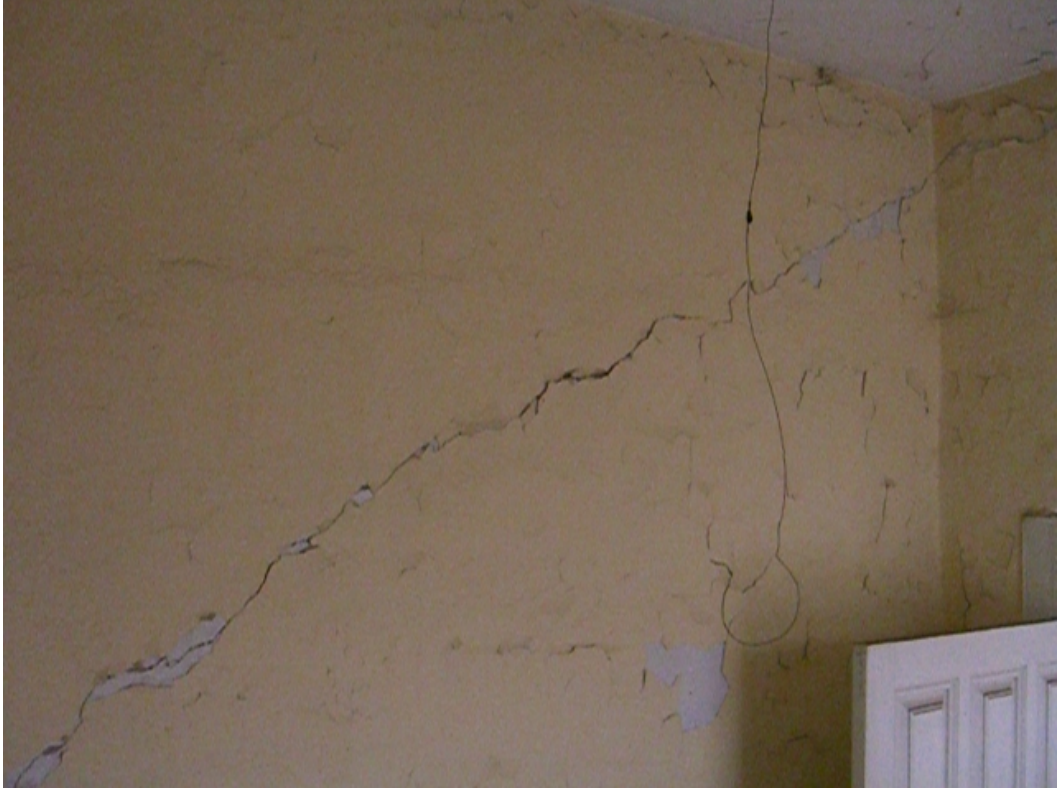
duvarındaki üst köşesine kadar uzanan diyagonal çatlağın oldukça belirgin olduğu görülmüştür (Şekil A.32). Z02 mekânının tavanı sıvalı ve badanalıdır (Şekil A.33).

**Şekil A.32:** Z02 mekânının doğu duvarında yer alan derin diyagonal çatlak

Kârgir duvarlarda tespit edilen çatlaklar boyunca tuğlalar çıkarılmalı ve yerine yenileri örülerek çatlaklar dikilmelidir. Birinci katın neredeyse tüm duvarlarında çatlakların görülmesi, çatının mevcut haliyle yapıyı tam olarak kavrayamadığının da bir göstergesidir. Tüm hasarlı duvarlardaki çatlakların onarılmasından sonra bir diğer acil önlem olarak, çatının kaldırılması gerekmektedir. Birinci katın tüm duvarlarının üzerini saracak şekilde 20 x 20 cm. boyutlarında ahşap veya betonarme hatıllar atılmalı ve çatı bu hatılların üzerine oturtulmalıdır. Bu işlem sayesinde yenilenmiş sistem duvarları daha iyi kavrayabilecektir (**Çılı, 2006**).

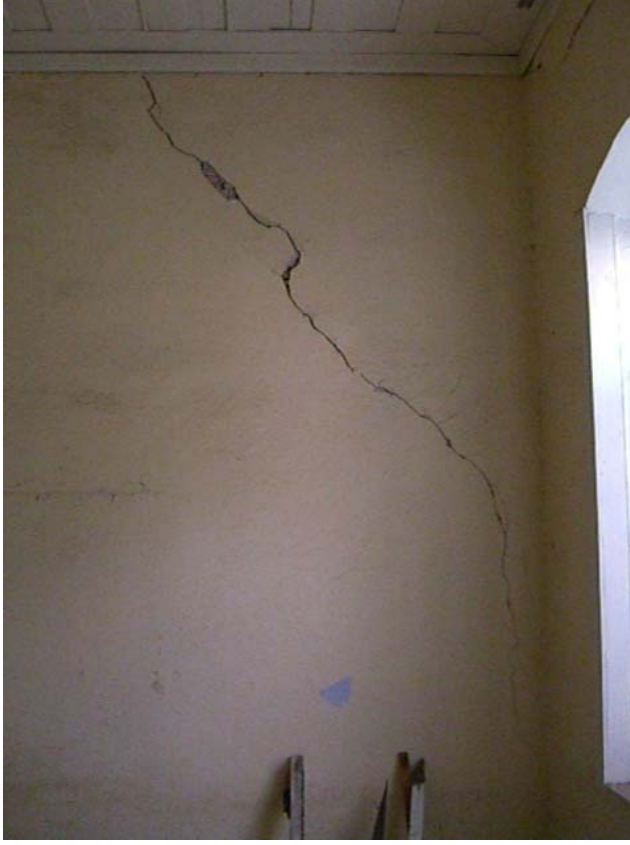
**Şekil A.44:** Z04 mekânının batı duvarındaki derin çatlak

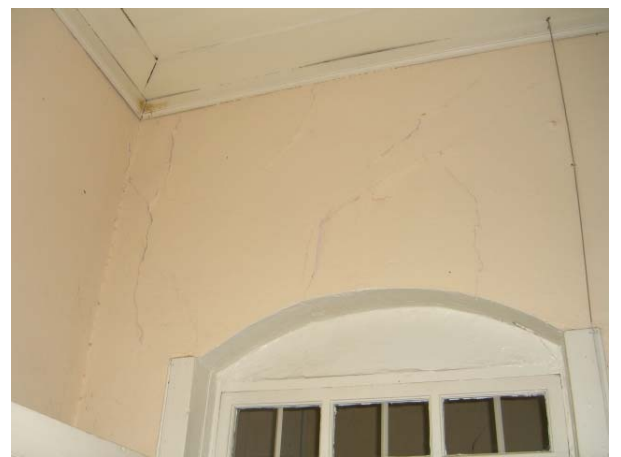
**Şekil A.51:** Z06 mekânının duvarlarındaki boya dökülmesi ve çatlaklar

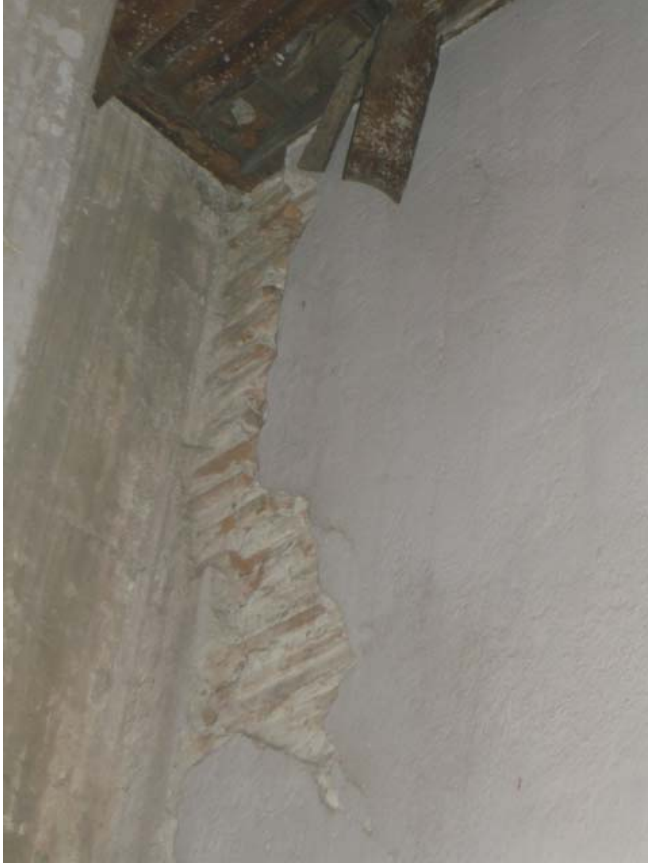
**Şekil A.82:** 102 mekânının doğu duvarındaki derin çatlak

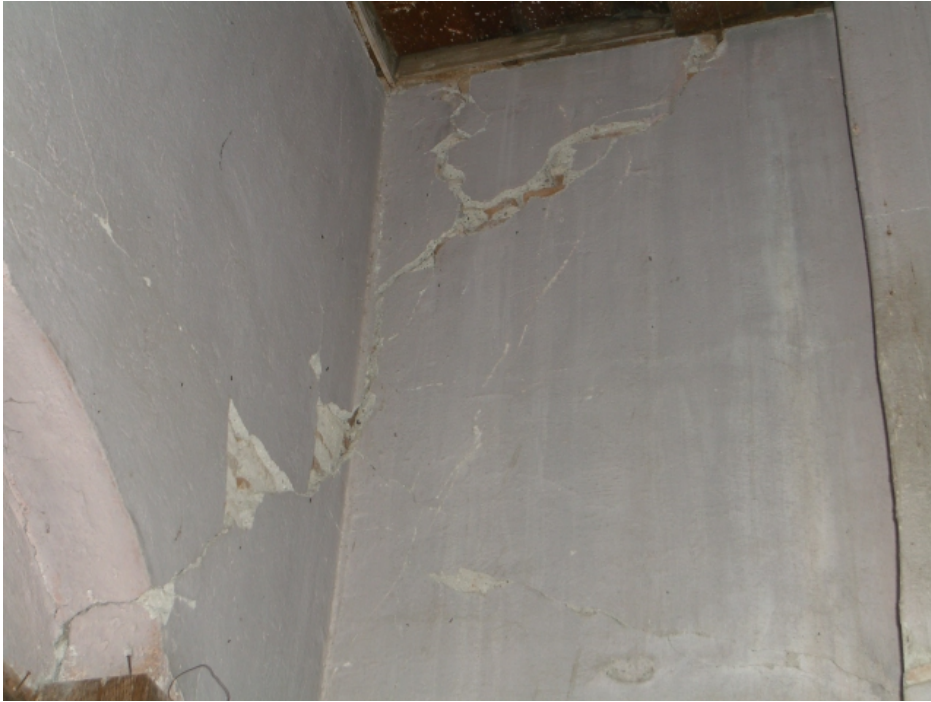
**Şekil A.83:** 102 mekânının kuzey duvarından başlayan ve batı duvarında devam eden derin çatlak

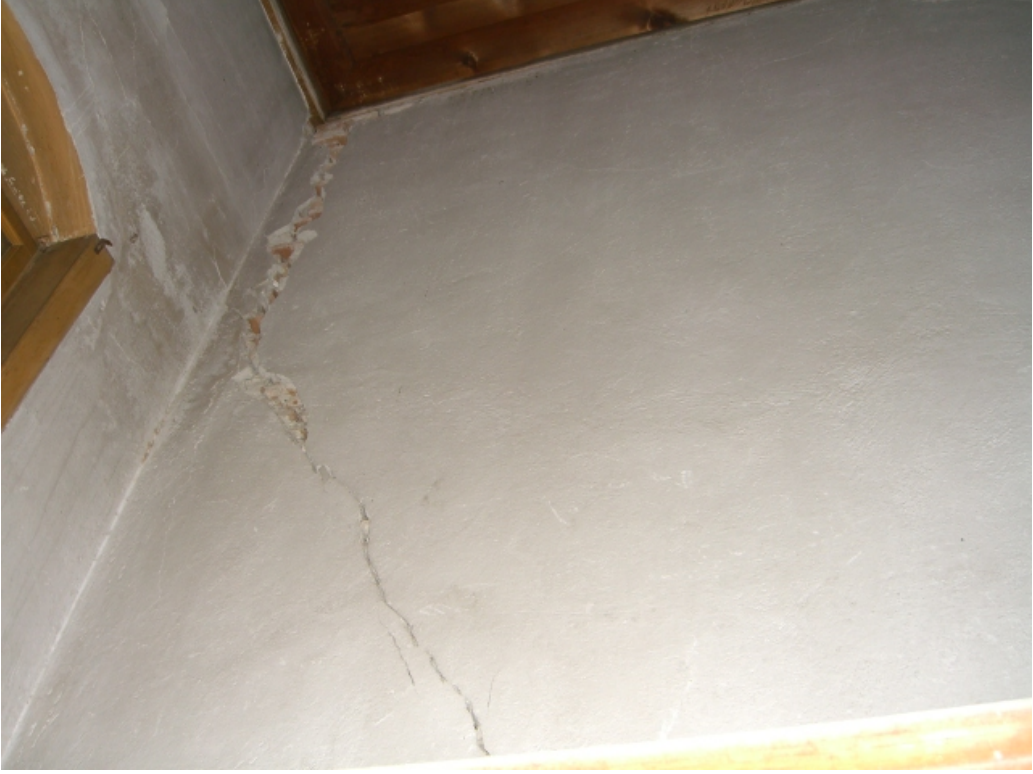
**Şekil A.88:** 103 mekânının doğu duvarındaki derin diyagonal çatlak

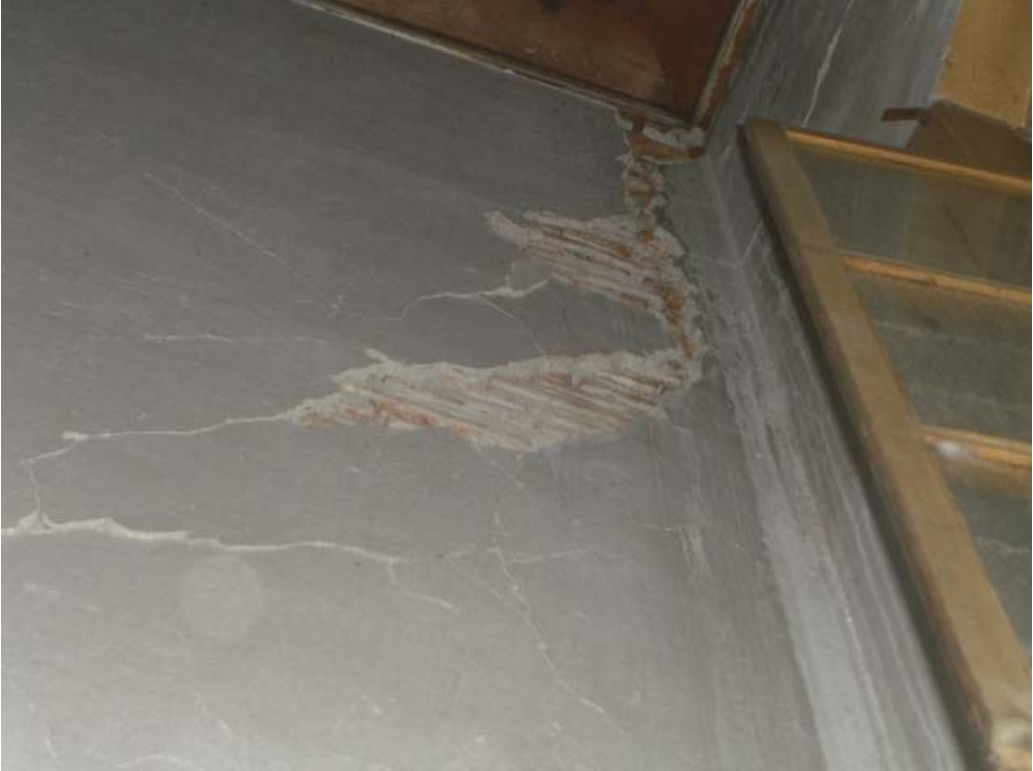
**Şekil A.89:** 103 mekânının batı duvarındaki derin çatlak

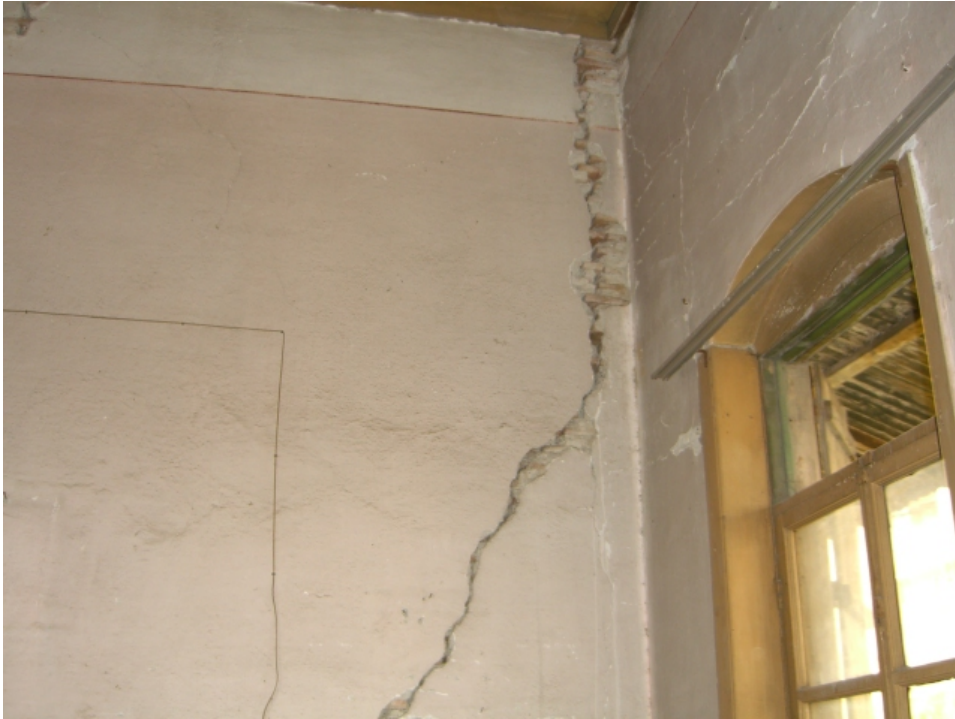
**Şekil A.95:** 104 mekânının batı duvarındaki derin çatlak

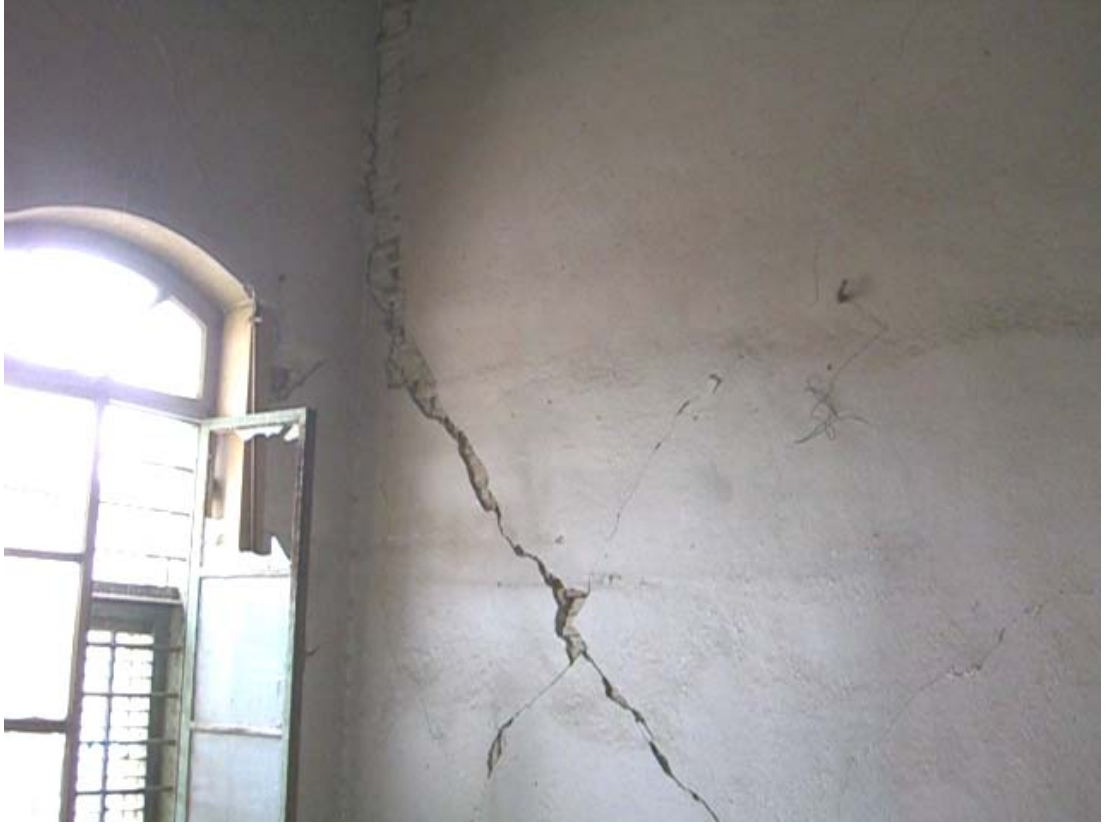
**Şekil A.100:** 105 mekânının batı duvarındaki derin diyagonal çatlak

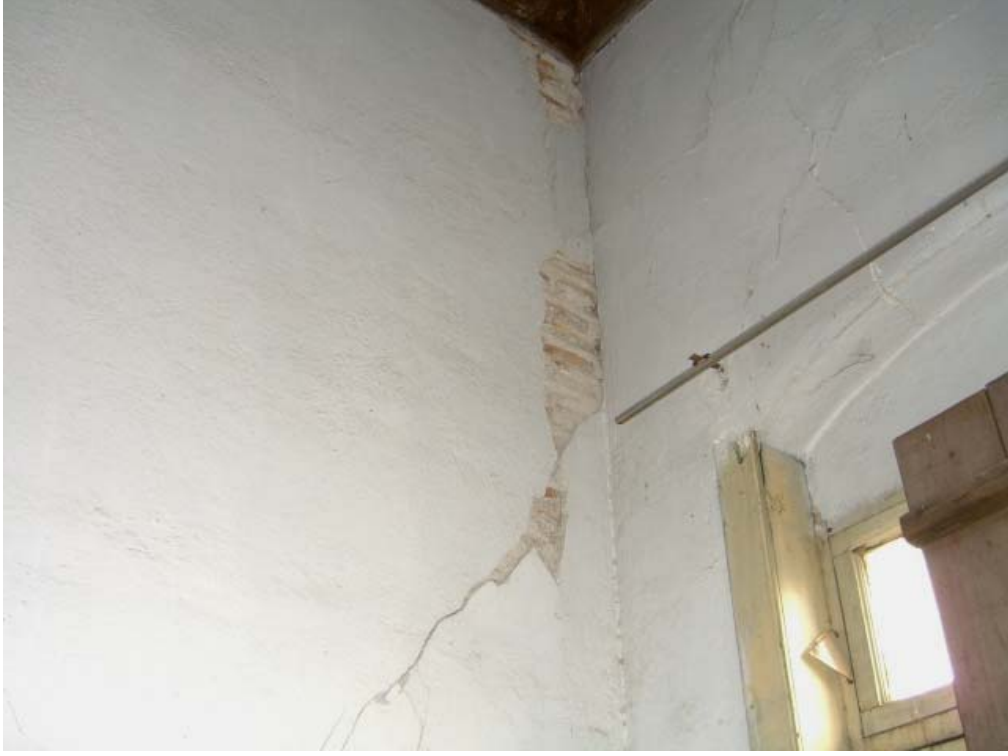
**Şekil A.102:** 106 mekânının doğu duvarında yer alan derin çatlak

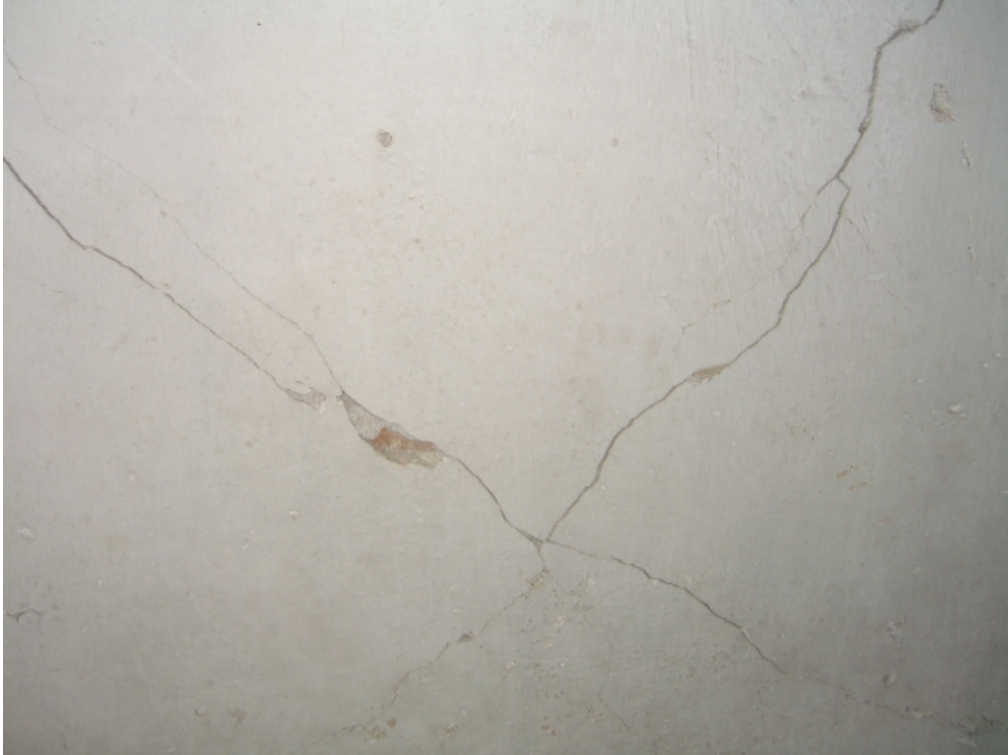
**Şekil A.103:** 106 mekânının batı duvarında yer alan çatlakların kesiştiği nokta

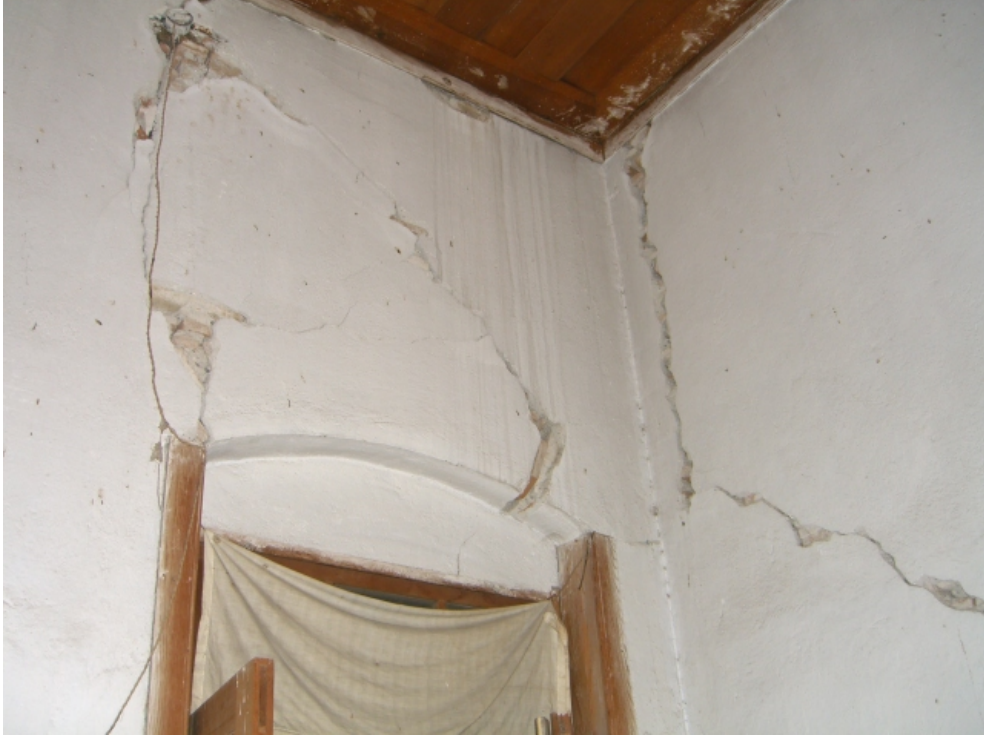
**Şekil A.106:** 107 mekânının kuzey duvarında yer alan kapının üzerindeki ciddi çatlaklar

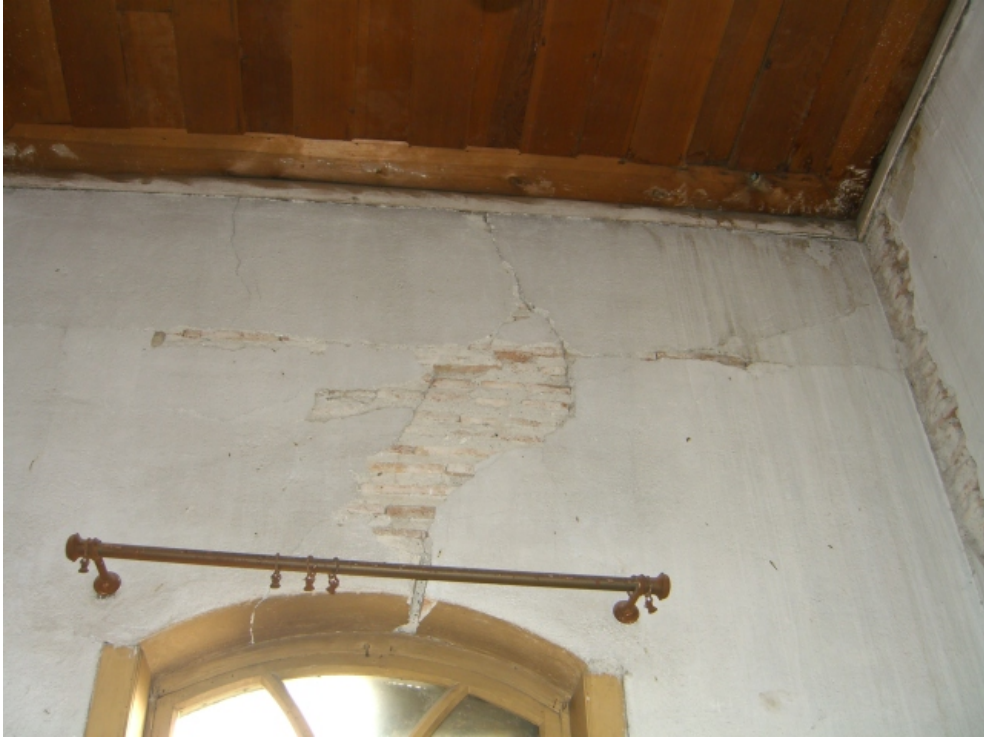
**Şekil A.107:** 107 mekânının güney duvarında yer alan pencerenin üzerindeki ciddi çatlaklar

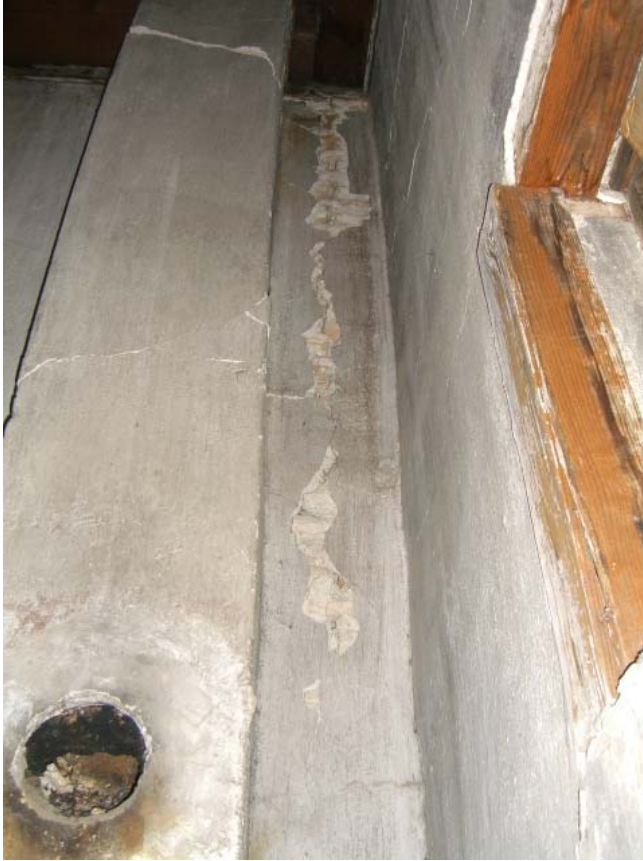
**Şekil A.109:** 108 mekânının doğu duvarındaki derin çatlak

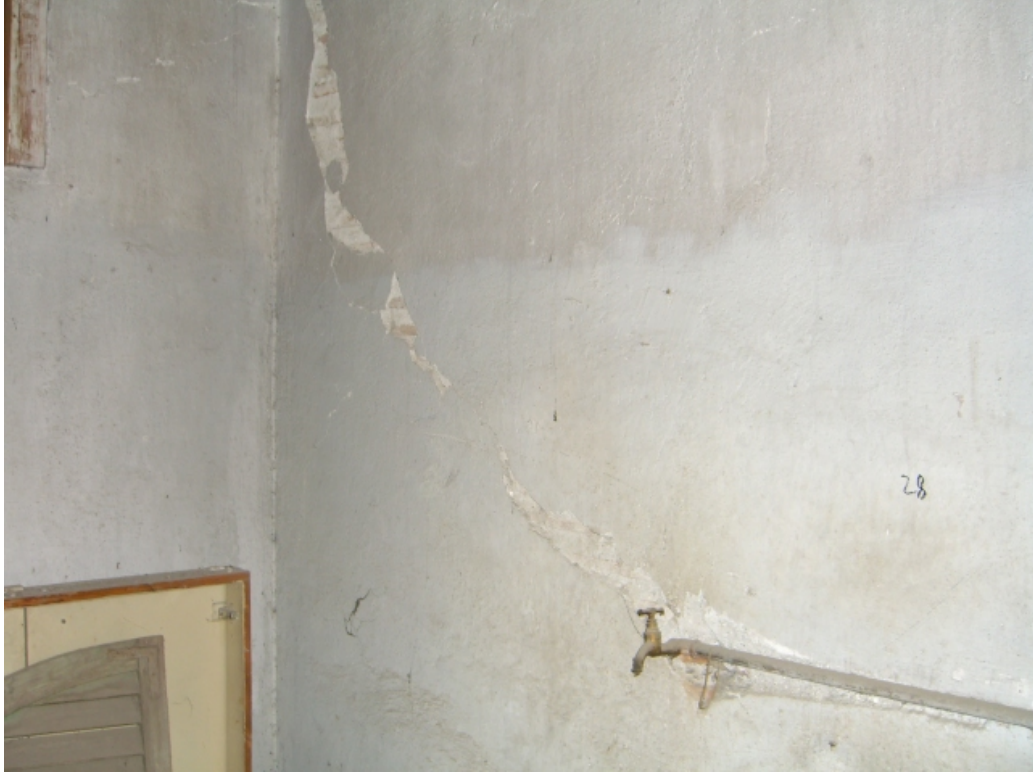
**Şekil A.110:** 108 mekânının batı duvarındaki derin çatlak

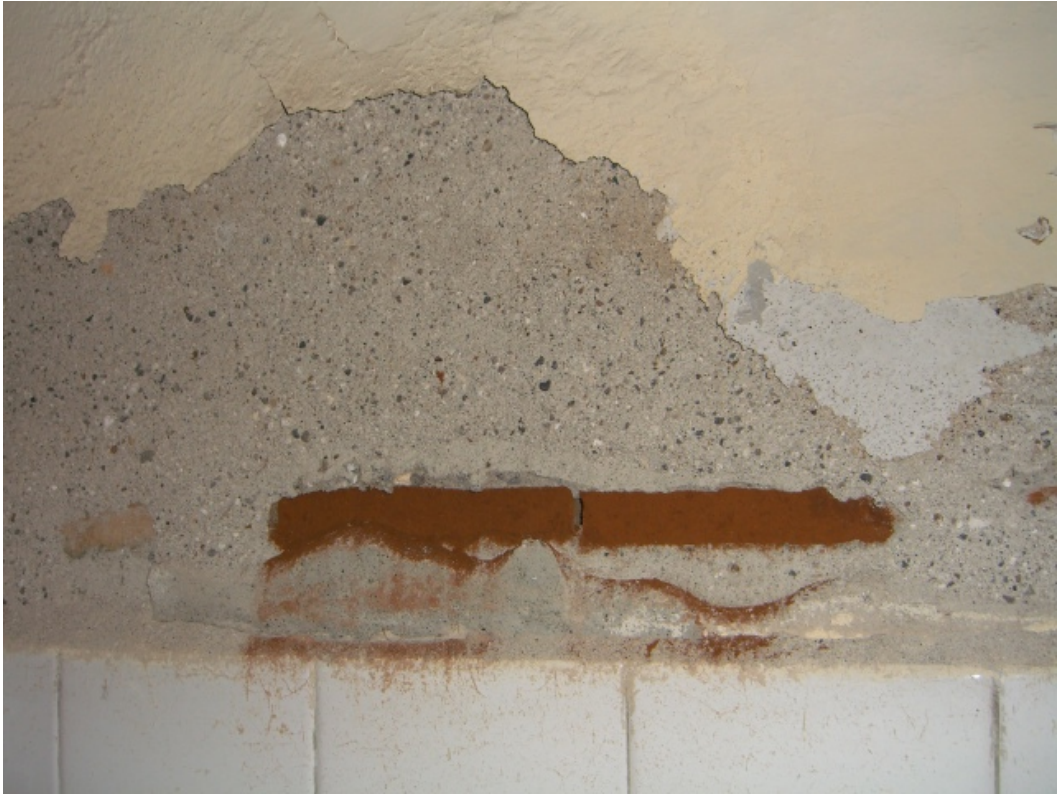
**Şekil A.151:** Z08 mekânının doğu duvarında görülen çimento harcı siva ve toz halinde dökülmeye başlamış tuğlalar

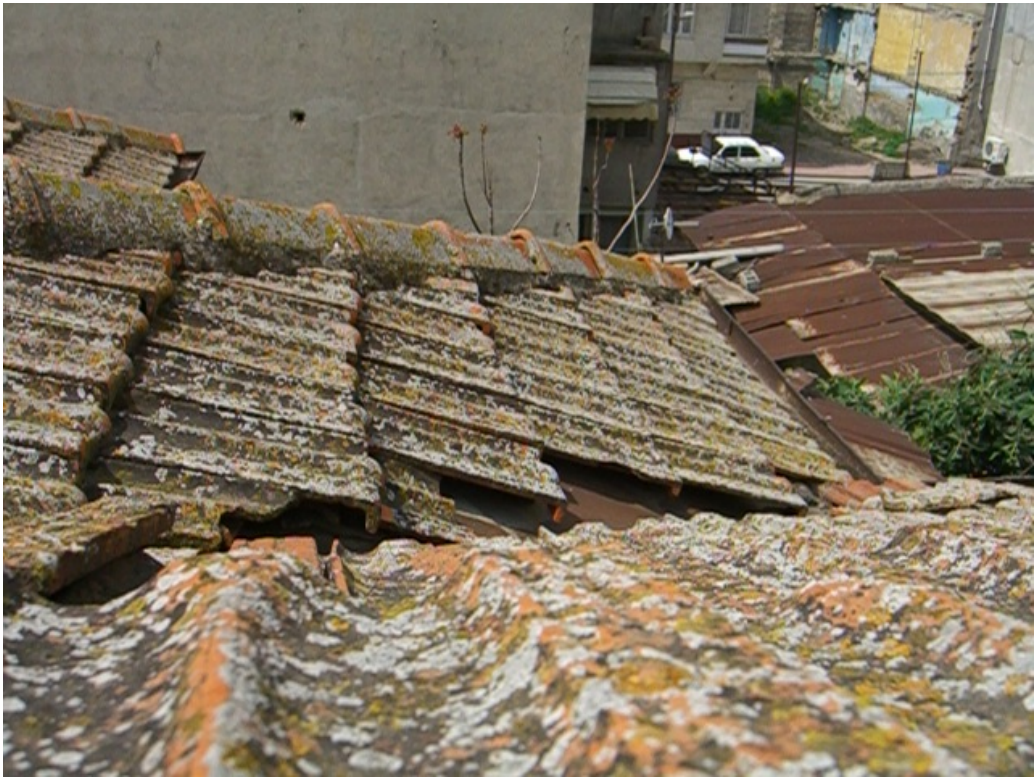
**Şekil A.153:** Çatıdaki Marsilya kiremitlerinde görülen yosunlanma
