**YEŞİLKÖY ŞENGÖR EVİ  
RESTORASYON PROJESİ**

**YÜKSEK LİSANS TEZİ  
Mim. Deniz GÜMÜLCİNELİOĞLU**

**Anabilim Dalı : MİMARLIK**

**HAZİRAN 2008**

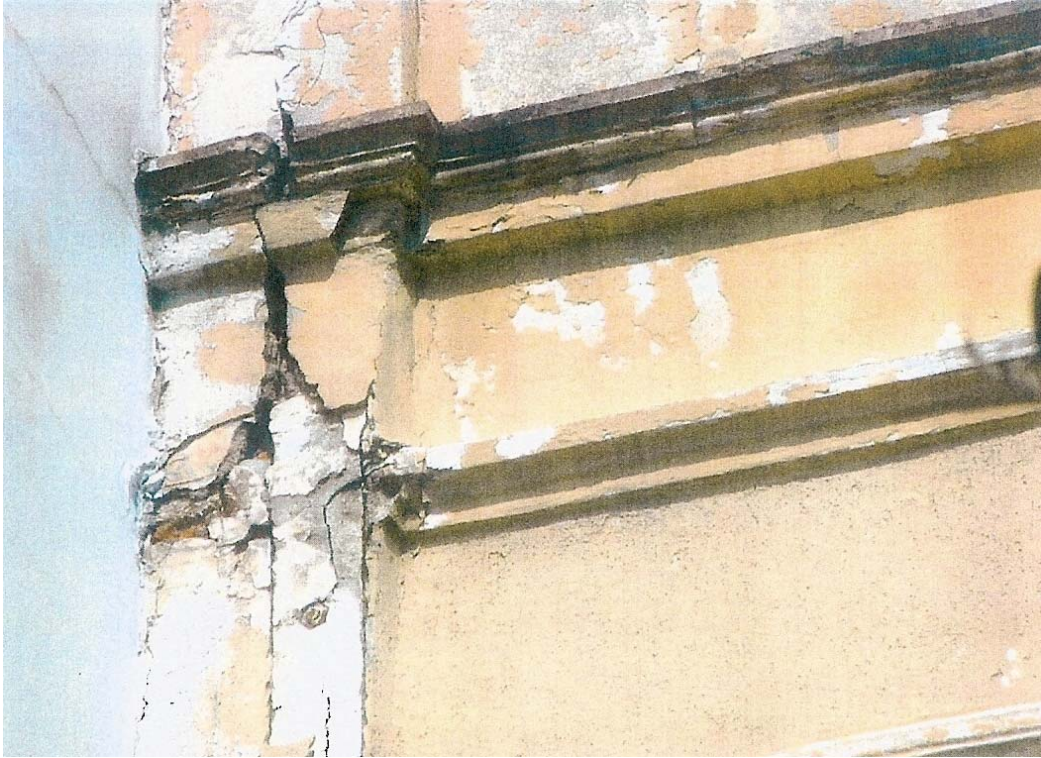
Yapının güney cephesinde yer alan hasarlı silmeler, sıva ile tamamlanmıştır. (Şekil B202) Çalışmalar başlamadan önce özgün taş renginde olan dış duvarlar, bu onarım müdahaleleri sırasında yavruağzı rengine boyanmıştır. Yapının karakterine uygun olmayan bu renk, isabetsiz bir seçim olarak değerlendirilmiştir.

Şekil B202 – Hasarlı silmeler
