**KIRKLARELİ RUM OKULU RESTORASYON PROJESİ**

**YÜKSEK LİSANS TEZİ  
Murat DEMİRLİ**

**Anabilim Dalı : Mimarlık**

**Programı : Restorasyon**

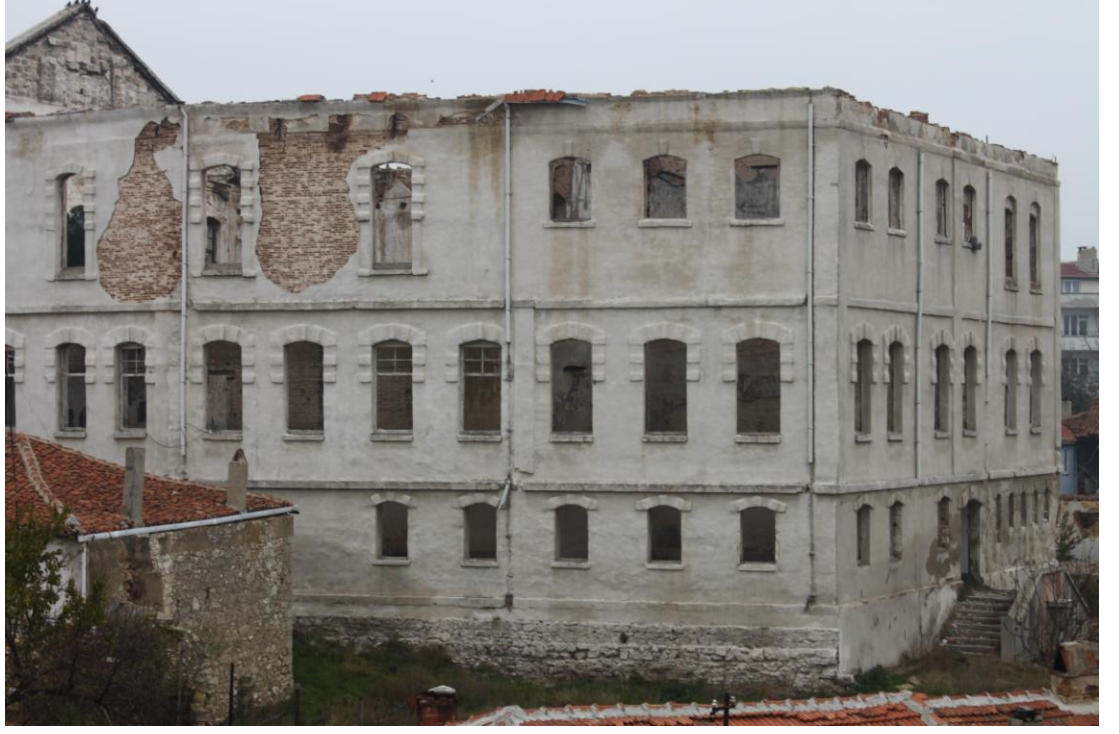
**Şekil C.55:** Güneybatı Cephesi- Moloz Dolgu Görünümü

Yapının temeliyle ilgili herhangi bir bilgi edinilememiştir. Ancak, yapının özellikle güneybatı cephesinde görülebilen yapının üzerine inşa edildiği moloz taş dolgunun iyi durumda olduğu gözlemlenmekle birlikte, ne kadar derine indiği bilgisine ulaşılamamıştır. Yapının eğimli bir arazide konumlanması, temel oturumu kaynaklı statik bir sorun doğurabilecek olmasına rağmen bu yönde bir çatlak ya da hasar tespit edilmemiştir.

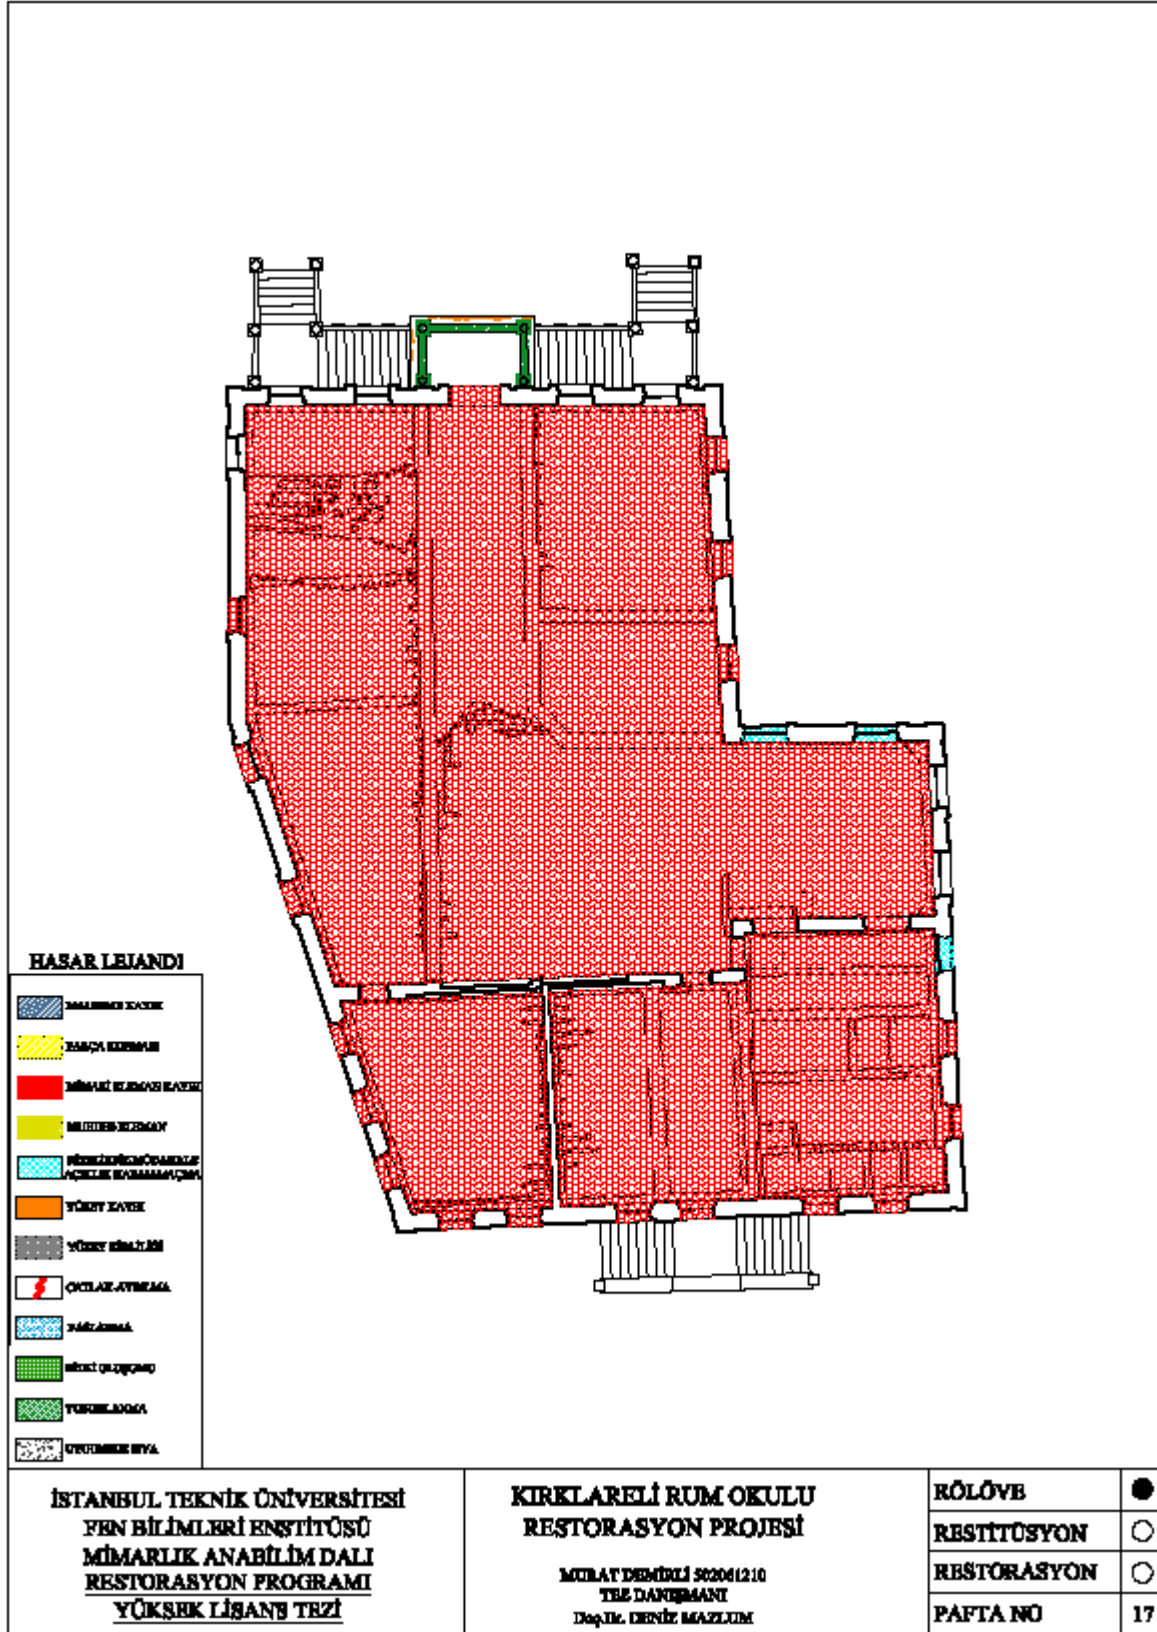
Şekil E.17: Hasar Analizi-İkinci Kat Planı

Yapıdaki en belirgin hasar malzeme kaybıdır (Şekil E15, Şekil E16, Şekil E17, Şekil E18, Şekil E19, Şekil E20). Yapının döşeme, çatı, merdiven gibi mimari elemanlarının yanında, iç mekan kapıları tamamen pencere doğramaları ise büyük oranda kaybolmuştur. Yangın sonrasında, ahşap döşemelerin de ortadan kalkmasıyla, özellikle birinci ve ikinci katlarda bölücü iç duvarlar büyük oranda yokulmuş durumdadır. Bu durum, yapının özgün ya da yangın öncesi durumundaki mekan kurgusunun açıkça okunmasını engellemekle birlikte, yapıdaki malzeme kaybının yoğunluğunu göstermektedir. Bugün, zemin kat döşemelerinin tamamının ve birinci katta ayakta kalabilmiş ahşap döşemenin üzerini kaplayan taş, tuğla, harç,sıva ve toprak karışımından oluşan atık yığını bu bölücü duvarların çökmesiyle oluşmuştur.
