**KONUT KOOPERATİF YAPILARINDA GÖRÜLEN HASAR VE KUSURLARIN,  
KOOPERATİFLERİN YAPISAL ÖZELLİKLERİ BAKIMINDAN İRDELENMESİNE  
İLİŞKİN BİR MODEL ÖNERİSİ; 1980 SONRASI KONYA ÖRNEĞİ**

**DOKTORA TEZİ**  
**Y. Mim. İlhan KOÇ**  
**Enstitü No : 502930212012**

**Tezin Enstitüye Verildiği Tarih : 12 Haziran 2000**  
**Tezin Savunulduğu Tarih : 1 Eylül 2000**

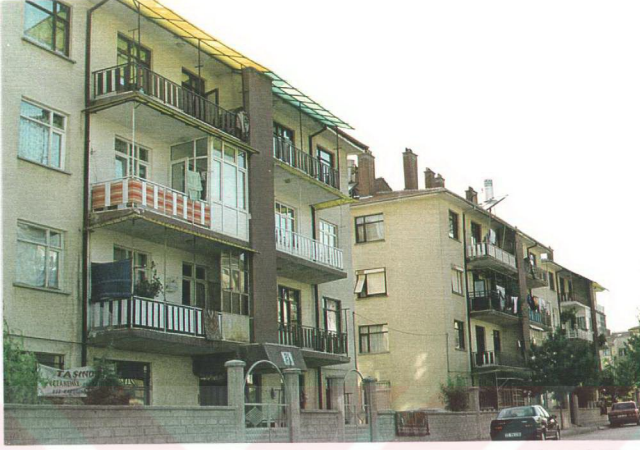
Şekil 5.1: Tasarım hatası sonucu, işlevsel bir kusur olarak saçak genişliğinin balkonları örtmemesi hali ve yapılmış kötü müdahale görülmektedir.

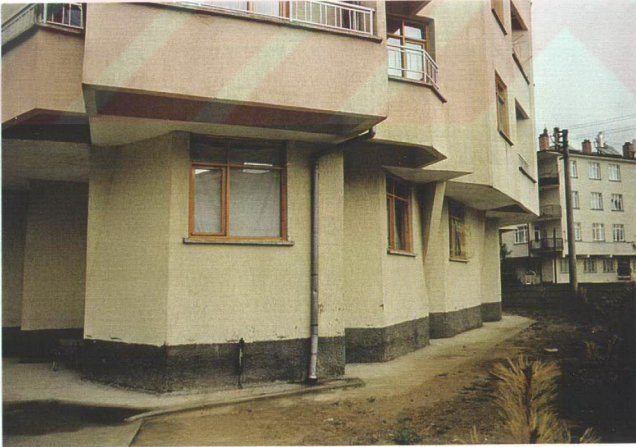
Şekil 5.2: Tasarım hatası, yapı cephesine kötü görüntü olarak yansımaları görülmektedir.

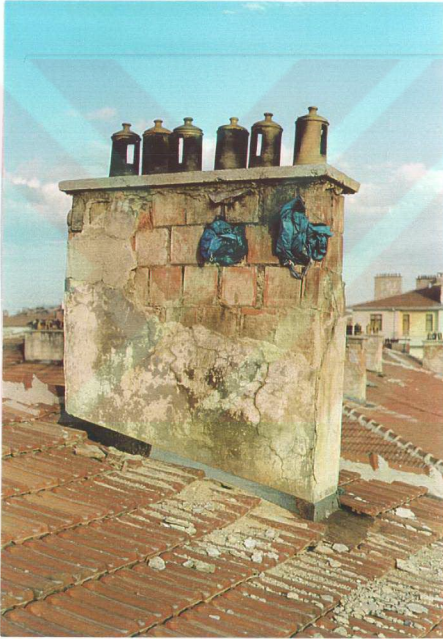
**Şekil 5.3:** Yanlış tasarım ve kötü işçilik sonucu, baca gövdesinde meydana gelen fiziksel hasar hali görülmektedir.

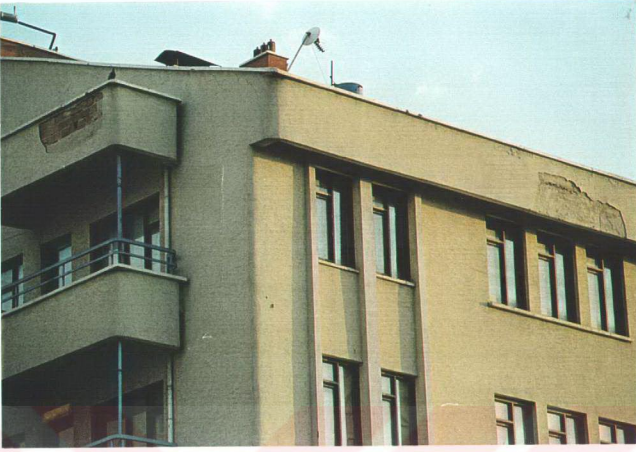
Yine, yanlış bir tasarım sonucu oluşturulmuş gizli çatı deresi ve balkon üstü detayının, kötü işçilik ve yanlış malzeme seçimi ile birlikte fiziksel hasara sebep olması hali görülmektedir (**Şekil 5.4**).

**Şekil 5.4:** Yanlış tasarım, malzeme seçimi ve de kötü işçilik sonucu, gizli çatı deresi ve balkon üstü terasında fiziksel hasara sebep olmaktadır.

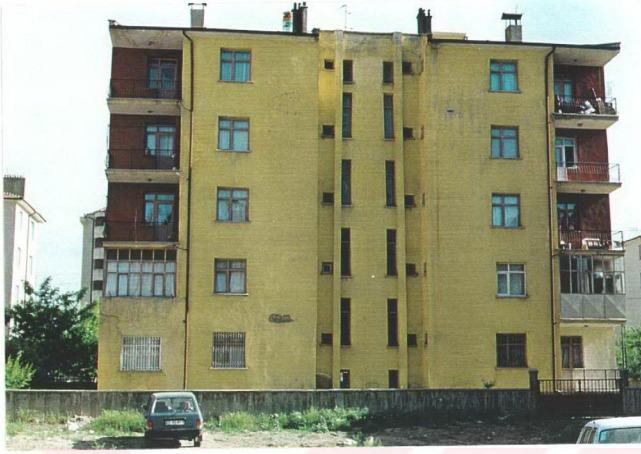
**Şekil 5.5:** Uzun zaman sonucunda işlevsel ve fiziksel olarak bina bütününe (cephe ve iç kısımları) yansıyan eskime hali görülmektedir.

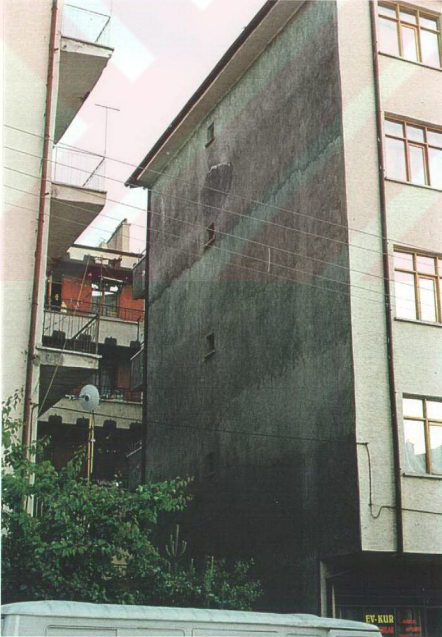
**Şekil 5.8:** Yanlış imar tadilatı bitişik nizamla göre inşa edilmiş yapının sağır cephesinin görünür halde kalmasına sebep olmuştur.

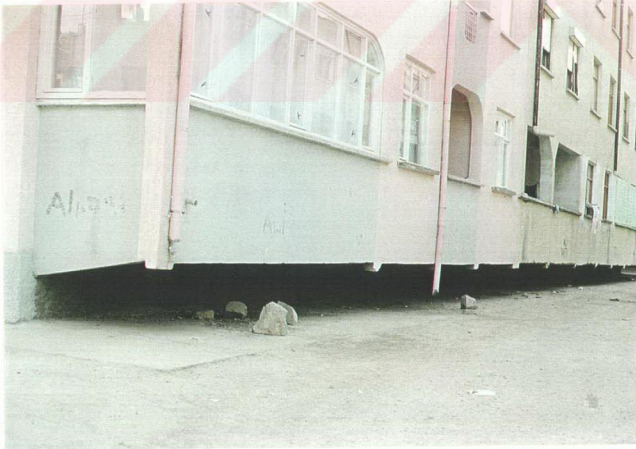
**Şekil 5.9:** Yanlış tasarım olarak, süreklilik arz eden zemin kat balkonları altında anlamsız boşluklar ortaya çıkmaktadır.

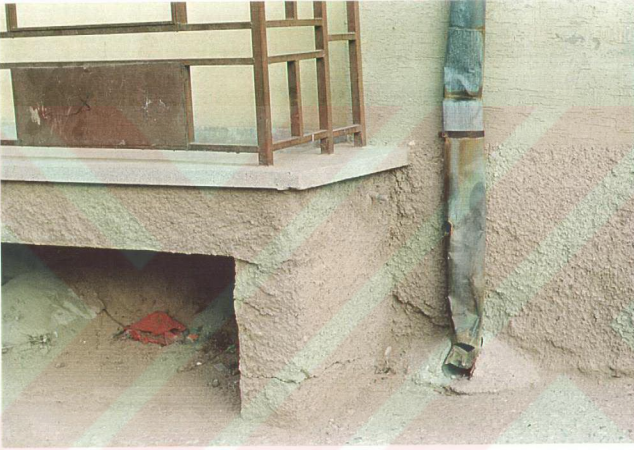
**Şekil 5.12:** Kullanım sürecinde insanların bilerek hasara sebep oldukları bir yapı elemanı, ezilmiş yağmur borusu.

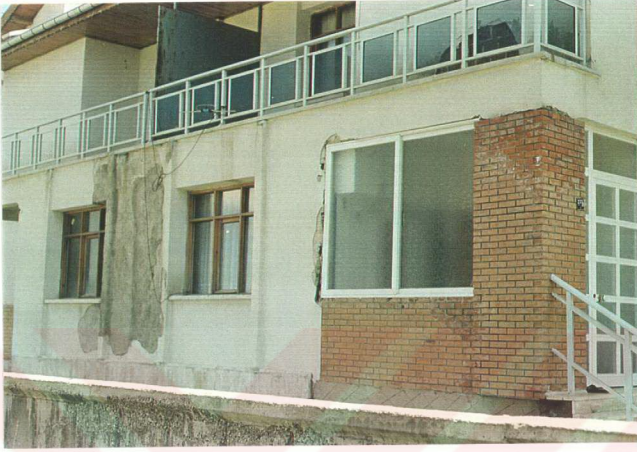
Şekil 5.13: Yanlış bina bakımı sebebiyle ıslanmaların hasara yol açtığı; yine, giriş terasını yanlış bir müdahale ile kapatma oldukça dikkat çekicidir.

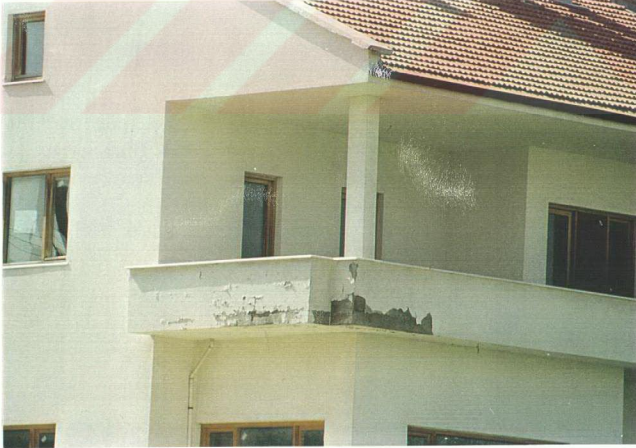
Şekil 5.14: Yapılarda ortaya çıkan problemlerin ihmal edilmesi veya bakımın geciktirilmesi, ıslanmış balkon parapeti olarak sonuçlanabilir.

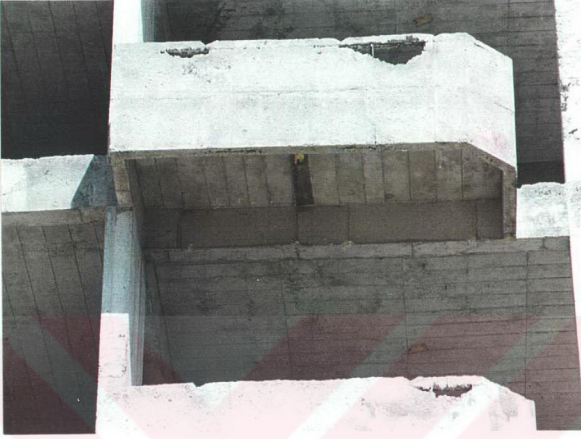
Şekil 5.17: Hızlı hazır beton ile vibratöründe yetersiz olduğu durumlarda, taşıyıcı sistemde tehlikeli boşluklar oluşabilir.

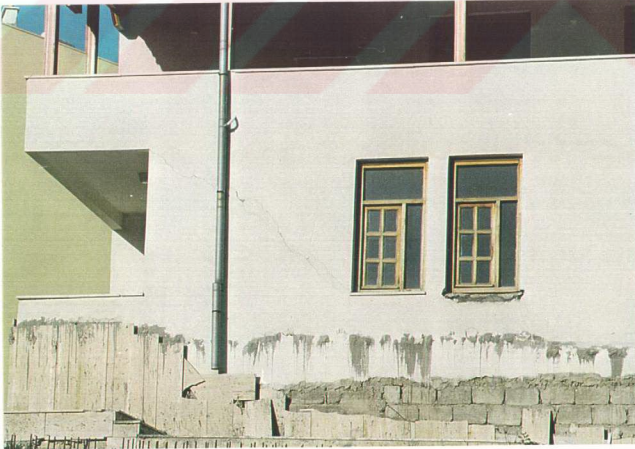
Şekil 5.16: Yanlış veya yapılmamış zemin hesaplamaları sonucunda, zemin hareketi yapıda ciddi kırılmalara veya çatlaklara sebep olabilir.

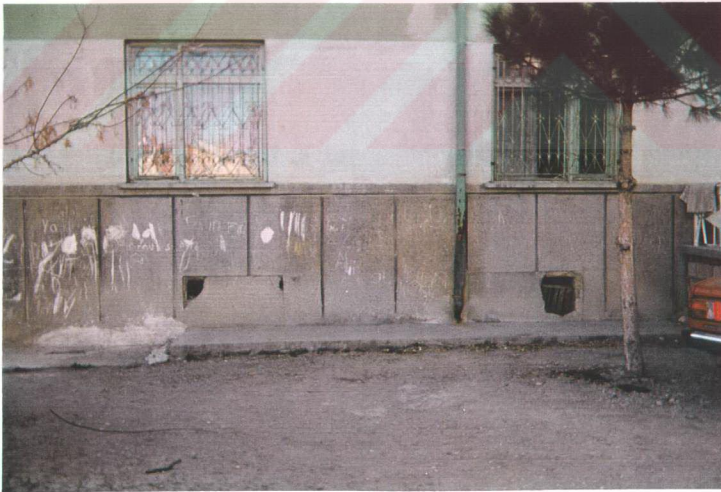
Şekil 5.21: 1980’lerin ortalarına kadar basit sıva ve badana ile kaplanmış yapı cephelerinden, zamanla eskiyen olumsuz bir görüntü.

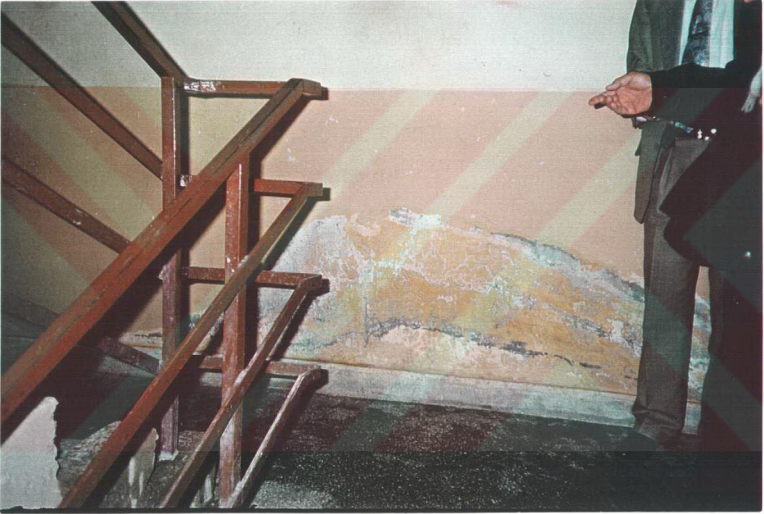
**Şekil 5.24:** Düşük kalitede bir kooperatif yapısına ait koridor duvarının, ıslak hacim tesisatlarda (temiz veya pis su) oluşan arızalar sebebi ile ıslanması ve kaplamasındaki dökülmeler görülmektedir.

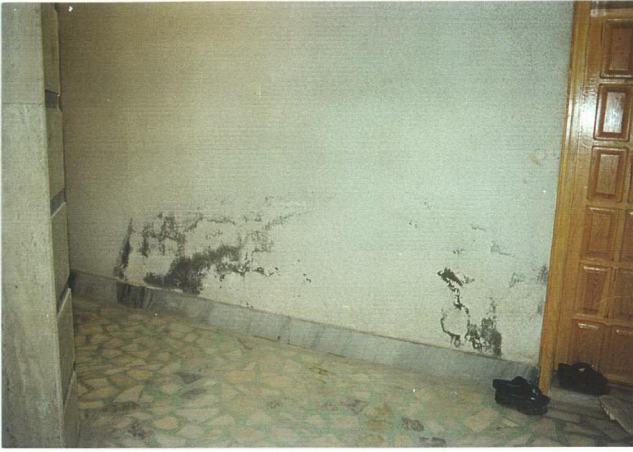
**Şekil 5.25:** Orta kalitede bir kooperatif yapısına ait koridor duvarının arkasındaki ıslak hacim tesisatlarında oluşan arızalar sebebi ile duvarların ıslanması ve kaplamasındaki dökülmeler görülmektedir.

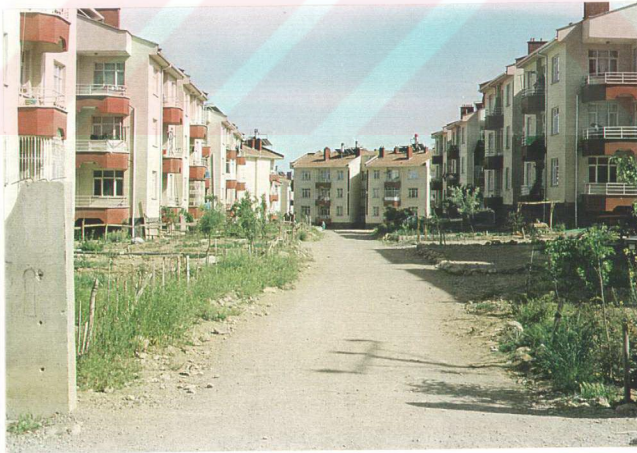
**Şekil 5.28:** Düşük kalitede bir kooperatif yapılarına ait düzenlememiş, gelişigüzel bahçe halinde terkedilmiş çevresi düzeni görülmektedir.

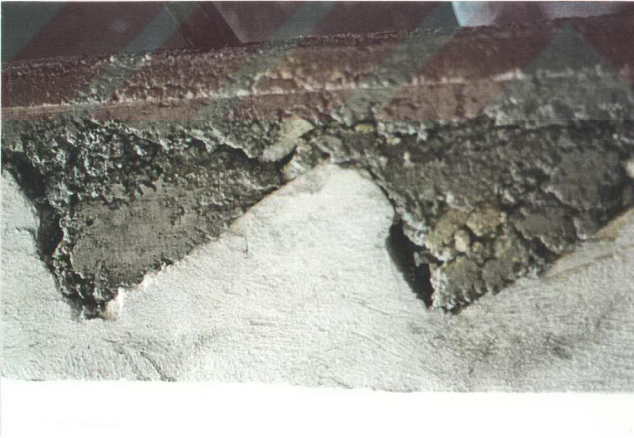
**Şekil 5.30:** Yukarıdaki aynı merdivene (prefabrik suni mozaik taş) ait damlalık detayının yanlış yapım tekniği yandan görülmektedir.

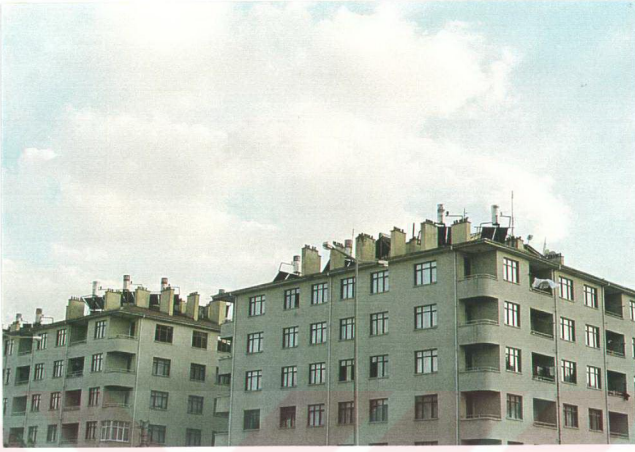
**Şekil 5.32:** Bir çatıda çok fazla sayıda baca gövdesi ve güneş enerjisi sistemi olması, o çatının örtüsünde bir çok probleme sebep olabilir.

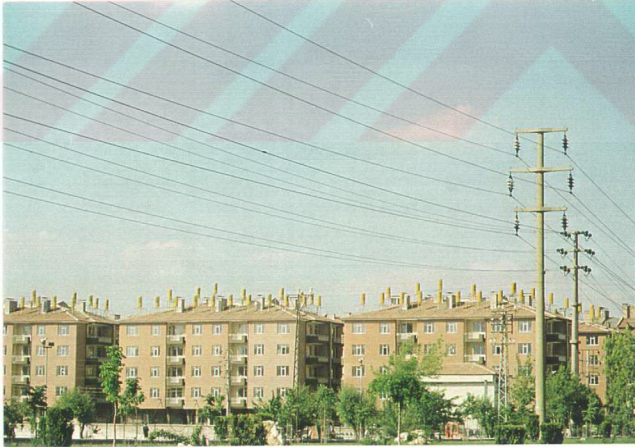
**Şekil 5.33:** Çatılarda çok fazla sayıda güneş enerjisi sistemi olması, strüktürleri sebebi ile çatıların örtüsünde bir takım problemler oluşturabilirler.

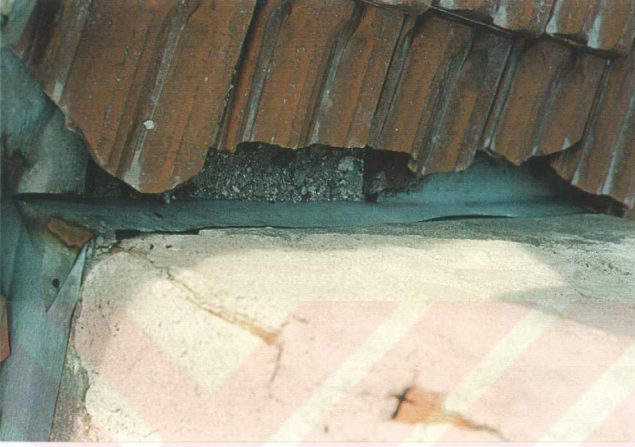
**Şekil 5.34:** Çatıda baca gövdesinde yapılan çinko etekte görülen kötü işçilik bacanın ve çatının ıslanmasına sebep olmaktadır.

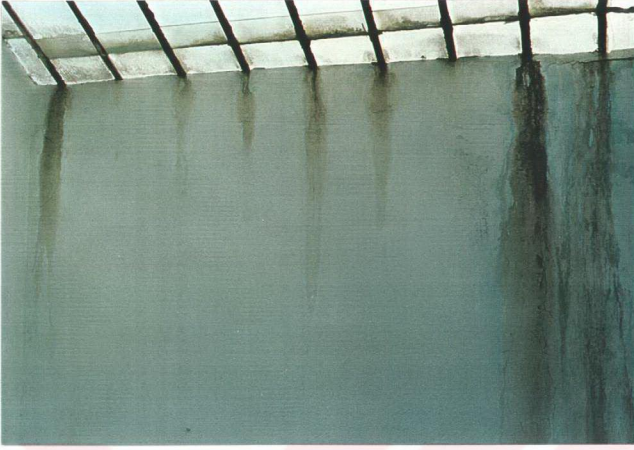
**Şekil 5.36:** Kalitesiz malzeme ve işçilikle birlikte yanlış yapım tekniği, merdiven evi ışıklığı duvarında kirlenmelere sebep olmaktadır.

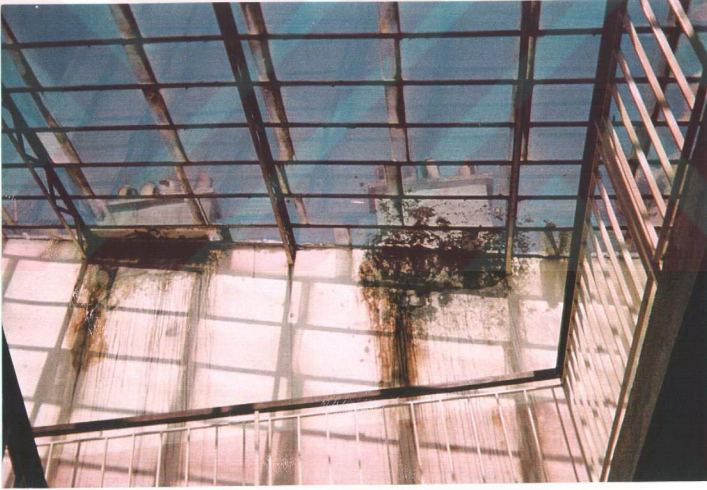
**Şekil 5.37:** Kalitesiz malzeme ve işçilikle birlikte yanlış yapım tekniği, merdiven evi ışıklığı duvarında kirlenmelere sebep olmaktadır.

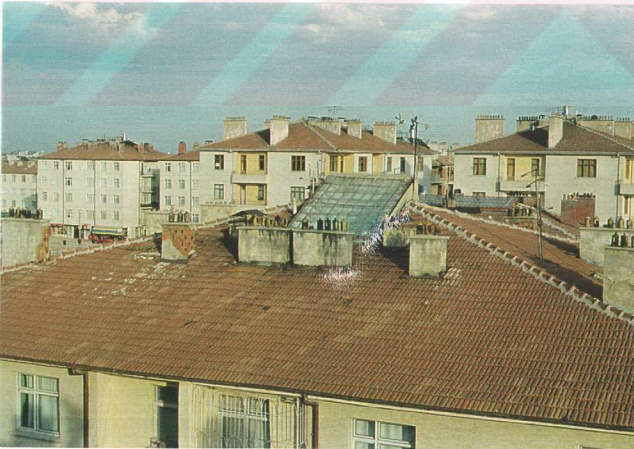
Şekil 5.38: Kalitesiz malzeme ve işçilikle birlikte yanlış yapım tekniği ile bacaların sıvasının dökülmesine sebep olmaktadır.

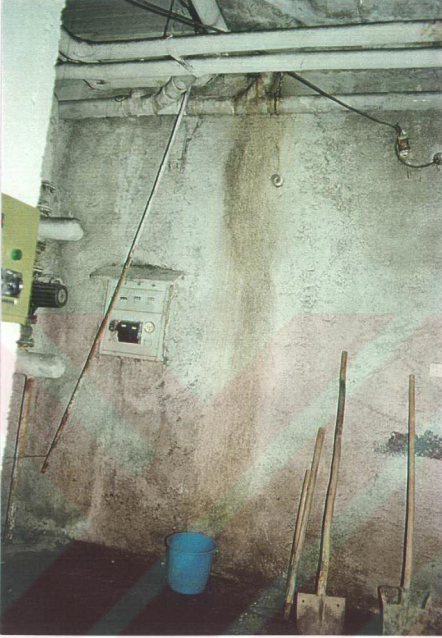
**Şekil 5.46:** Pis su tesisatlarının bodrum katlarda toplanması ile tıkanmalar çoğalmakta ve sızırdırmalar duvarlarda kirliliğe sebep olmaktadır.

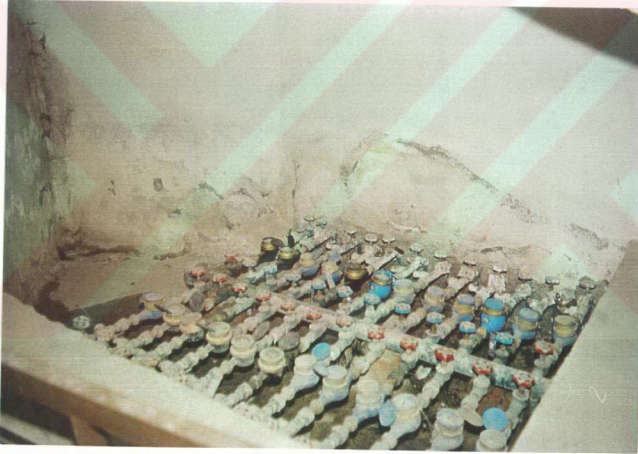
**Şekil 5.47:** Temiz su tesisatının ilk dağılım ve zorunlu müdahalelerin sürekli yapıldığı su sayaçları bölümünün, plastikten yapılmış olması muhtemel hasarlar sonucu duvarların ıslanmasına sebebiyet vermektedir.

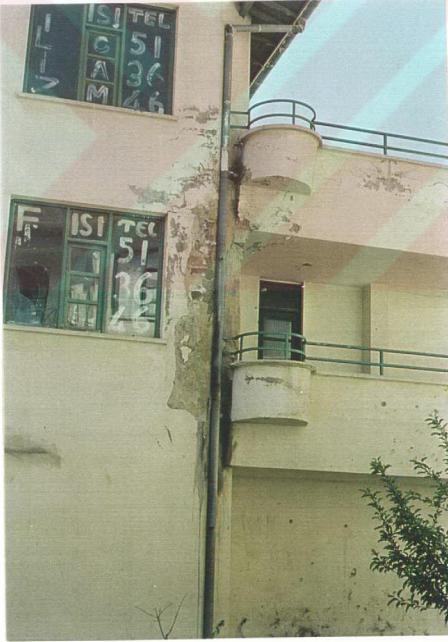
**Şekil 5.48:** Yanlış tasarım, kötü işçiliğin yanı sıra bakımın yetersizliği su sızırdırmalar sonucu cephe duvarının ıslanarak tahrip olmasına sebep olmaktadır.
