**KESKİN - CANKURTARAN KÖYÜ CAMİSİ  
KORUMA PROJESİ**

**YÜKSEK LİSANS TEZİ**

**Mimarlık Anabilim Dalı**

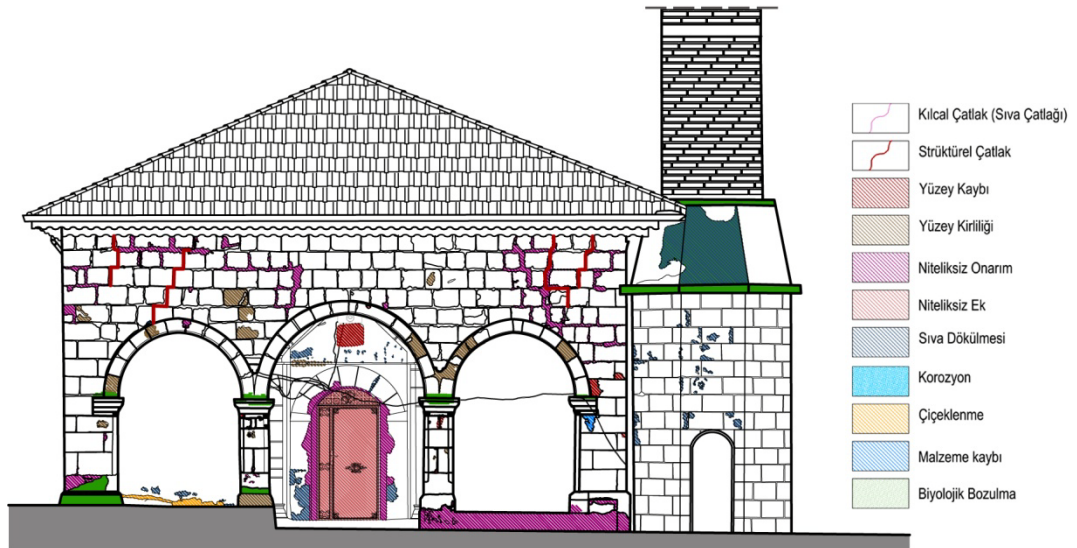
Şekil 3.6 : Hasar analizi lejandı ve örnek cephe.

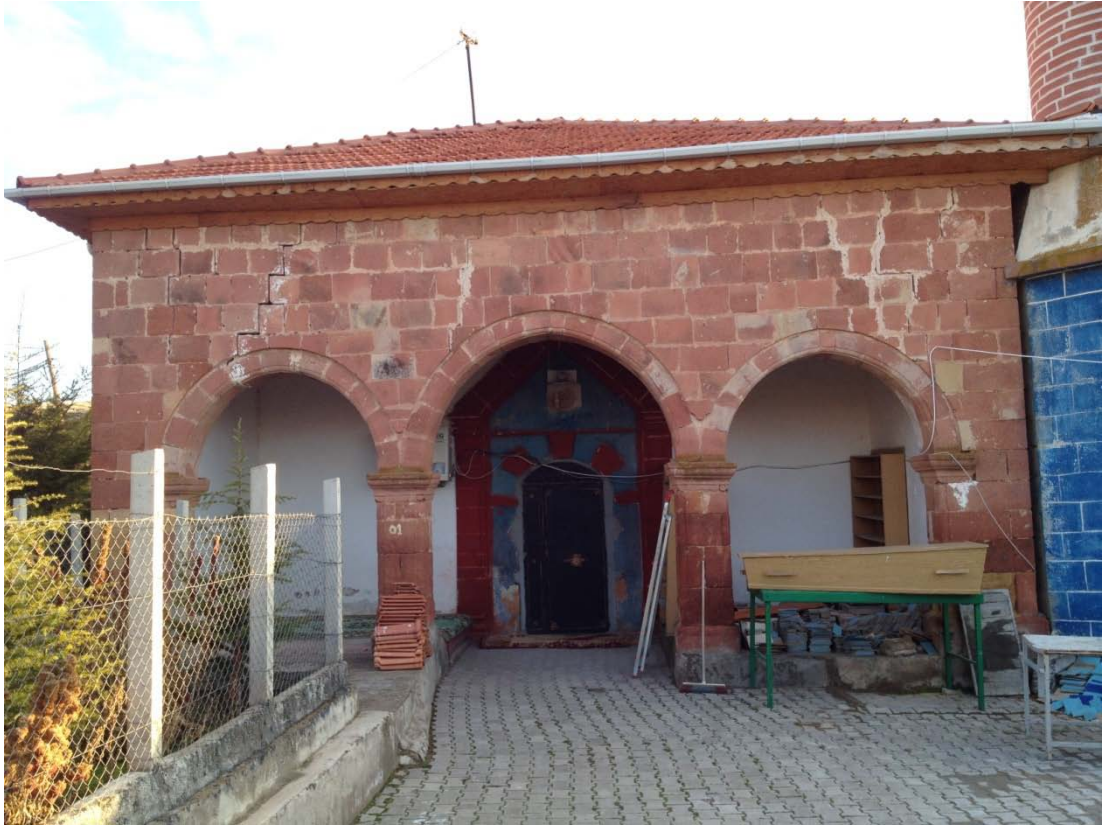
Yapının kuzeydoğu, kuzeybatı ve güneybatı cephelerinde görülen strüktürel çatlakların 1938 depreminde oluştuğu bilgisine ulaşılmıştır (Şekil B.8, B.52, B.57). Güneybatı cephesindeki çatlak Ankara Kültür Varlıklarını Koruma II.Kurulu Arşivi'ndeki 1997 tarihli fotoğraflarında görünmektedir (Şekil C.6). Bu çatlaklar köy halkının çabalarıyla tamir edilmeye çalışılmış fakat başarılı olunamamıştır. Yapım sisteminde herhangi bir ahşap ya da metal gergi elemanı ya da hatıl sistemi tespit edilememiştir. Konuyla ilgili İstanbul Teknik Üniversitesi öğretim üyesi Prof.Dr.Feridun Çılı'ya danışıldığında çatlakların sebebinin yapıda gergi ya da hatıl sistemi olmayışı sonucuna varılmıştır. Ancak kesin bir sonuca ulaşılabilmesi için yapıda gerekli bilimsel çalışmaların ve zemin etütlerinin yapılması gerekmektedir.

Cephede taşları arasındaki derz dolgusunu yenilemek veya çatlakları doldurmak için yapılan derz dolgusu müdahalesi, kesme taşların formunun algılanamamasına sebep olmuştur (Şekil B.8, B.53). Derzler de yer yer kaybolmuş, derz dolgusunun büyük kısmı taşların üzerine taşmıştır. Kullanılan derz dolgusu malzemesi de geleneksel bir malzeme olmadığından renk ve nitelik açısından taşlarla bir uyum sağlayamamıştır.

**Şekil B.8:** Cankurtaran Köyü Camisi kuzeybatı cephesi.

Yapıda strüktürel açıdan ciddi bir problem gözükmemektedir. Fakat cephelerde tespit edilen strüktürel çatlaklar için önlemler almak gerekmektedir. Kuzeybatı cephesinde kenarlardaki kemer üstlerinde çatlaklar bulunmaktadır. Benzer çatlaklar kuzeydoğu cephesinde P1 penceresi üzerinde ve güneybatı cephesinde P3 penceresi üzerinde de tespit edilmiştir. 1938 depreminde olduğu söylenen bu çatlakların derinliğinin tespiti için öncelikle iç mekanlarda önce badana raspası, bu işlem sonucunda çıkarsa bezeme durumu ve niteliğine göre sıva raspası yapılmalı ve çatlakların iç mekana kadar uzanıp uzanmadığı tespit edilmelidir. Sonrasında bu çalışmalar yeterli olmazsa bilimsel deneylerden faydalanılarak yapının strüktürel analizi yapılmalı, sonuçlara göre strüktürel anlamda sağlamaştırma önerilerine karar verilmelidir. Cephede gözlemlenen çatlakların olduğu yerde derz dolgusu hiç kalmamıştır. Bu boşlukların özgün derz malzemesiyle doldurulması önerilmektedir. Yapıda gözlemlenen çatlakların sebebinin cami beden duvarlarında herhangi bir gergi sistemi olmamasına dayandığı düşünülmektedir. Bu duvarların sağlamaştırılması için duvar üst kotunun

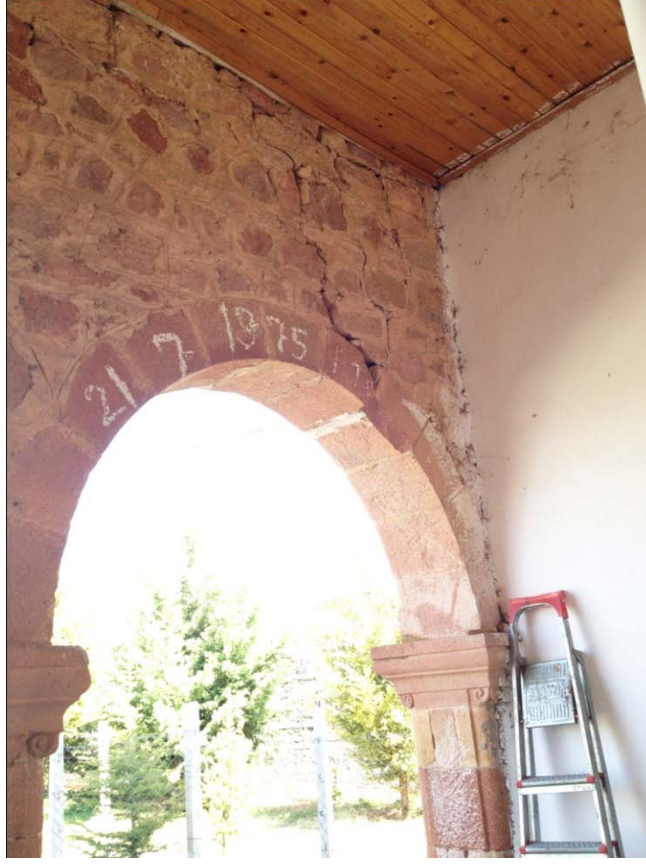
**Şekil B.45:** Kuzeybatı cephesinden görülen strüktürel çatlağın son cemaat yerinden görünüşü.

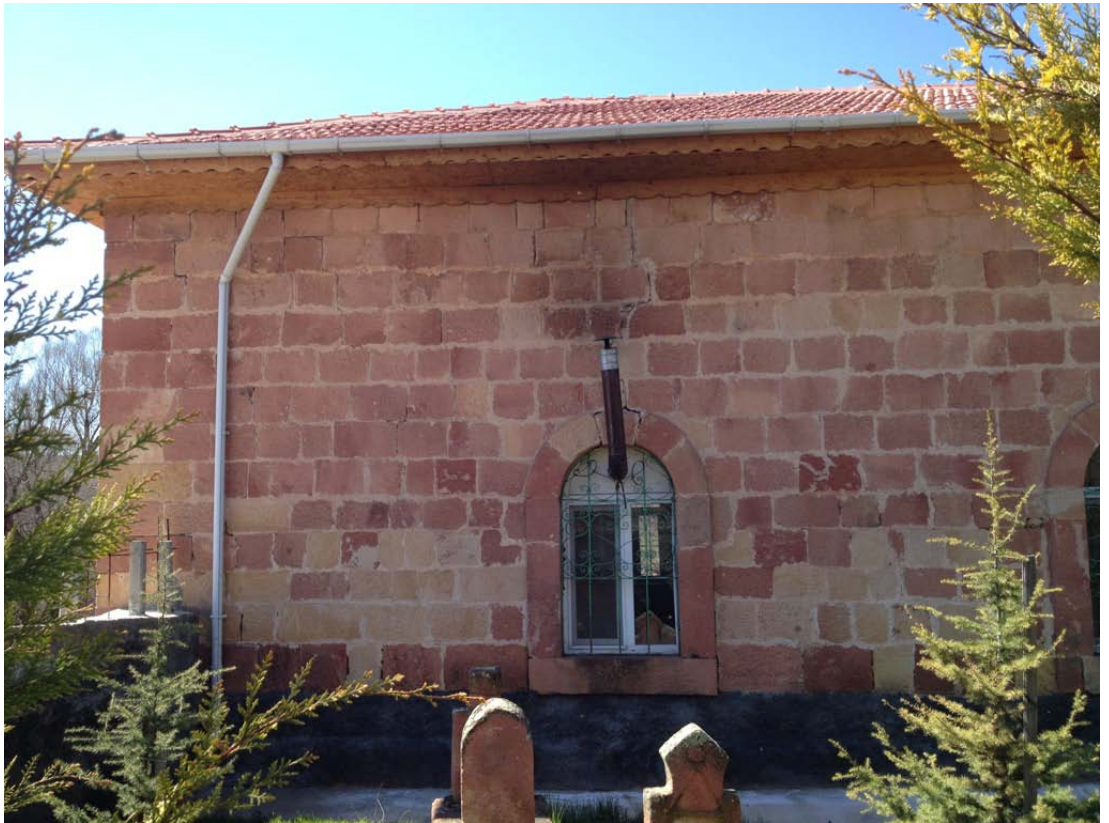
**Şekil B.52:** Cankurtaran Köyü Camisi kuzeydoğu cephesi-1.

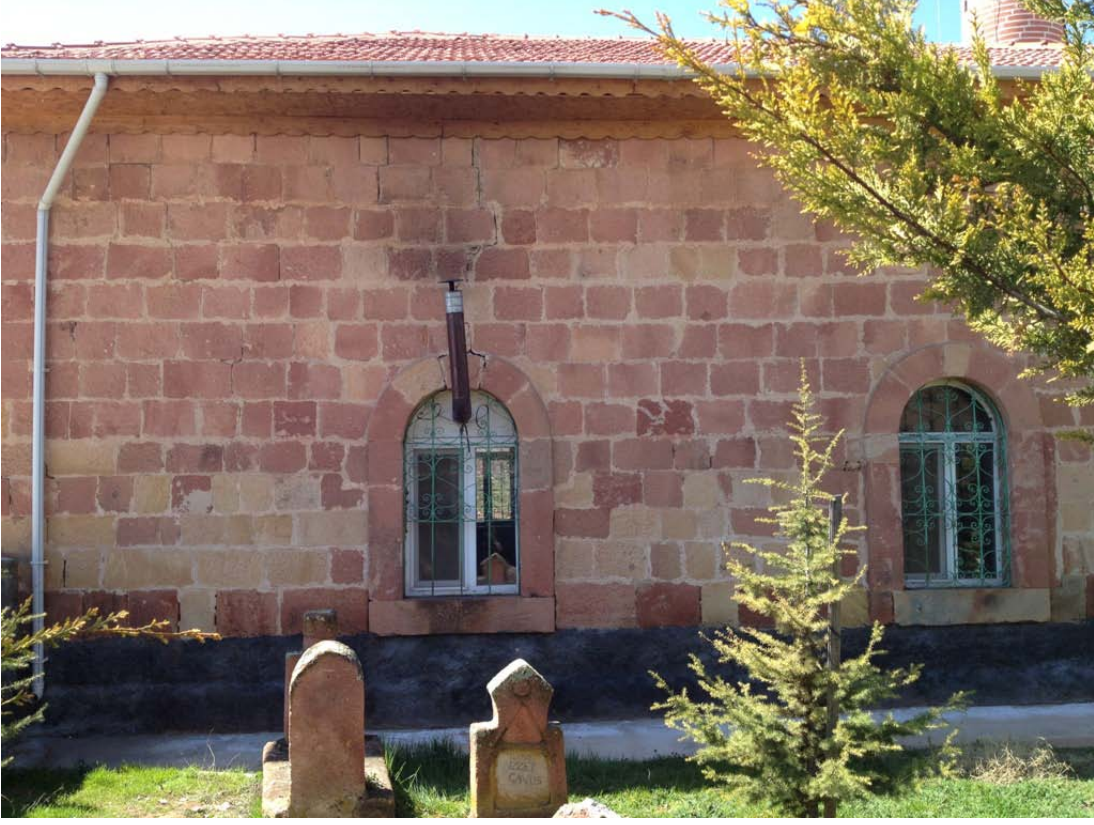
**Şekil B.53:** Cankurtaran Köyü Camisi kuzeydoğu cephesi-2.

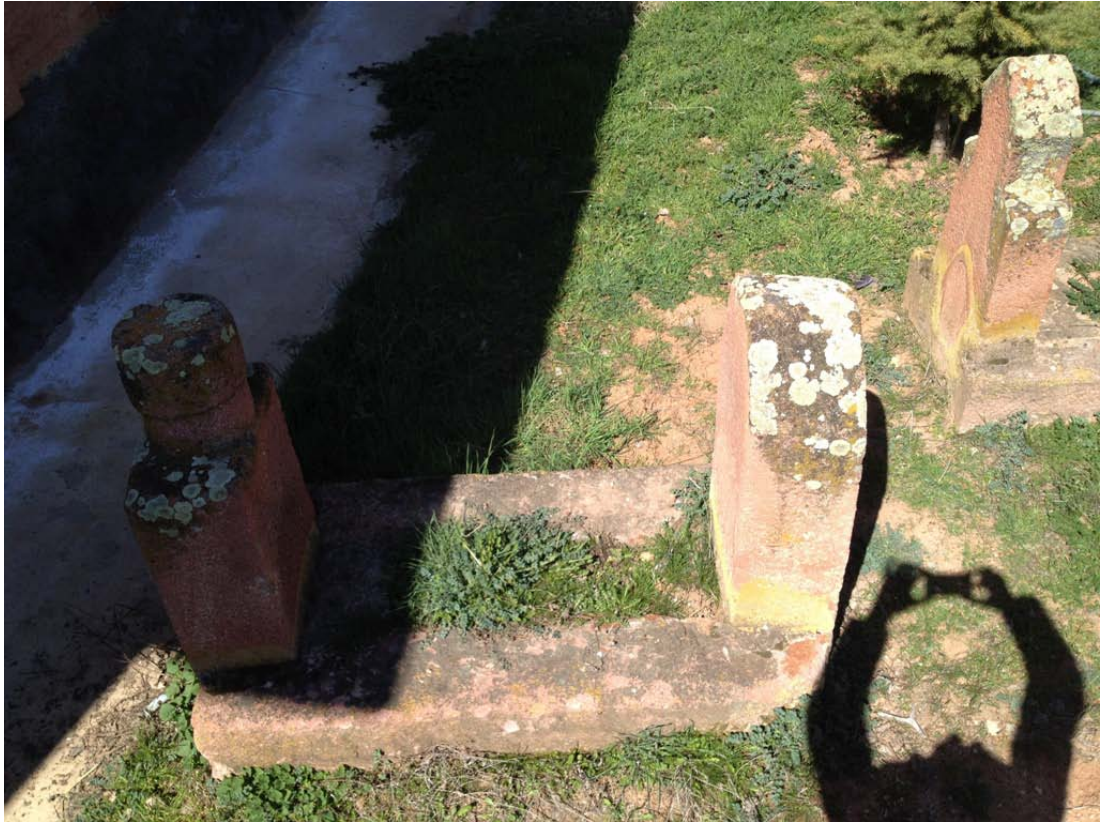
**Şekil B.82:** Haziredeki mezar taşları üzerinde görülen biyolojik bozulmalar.

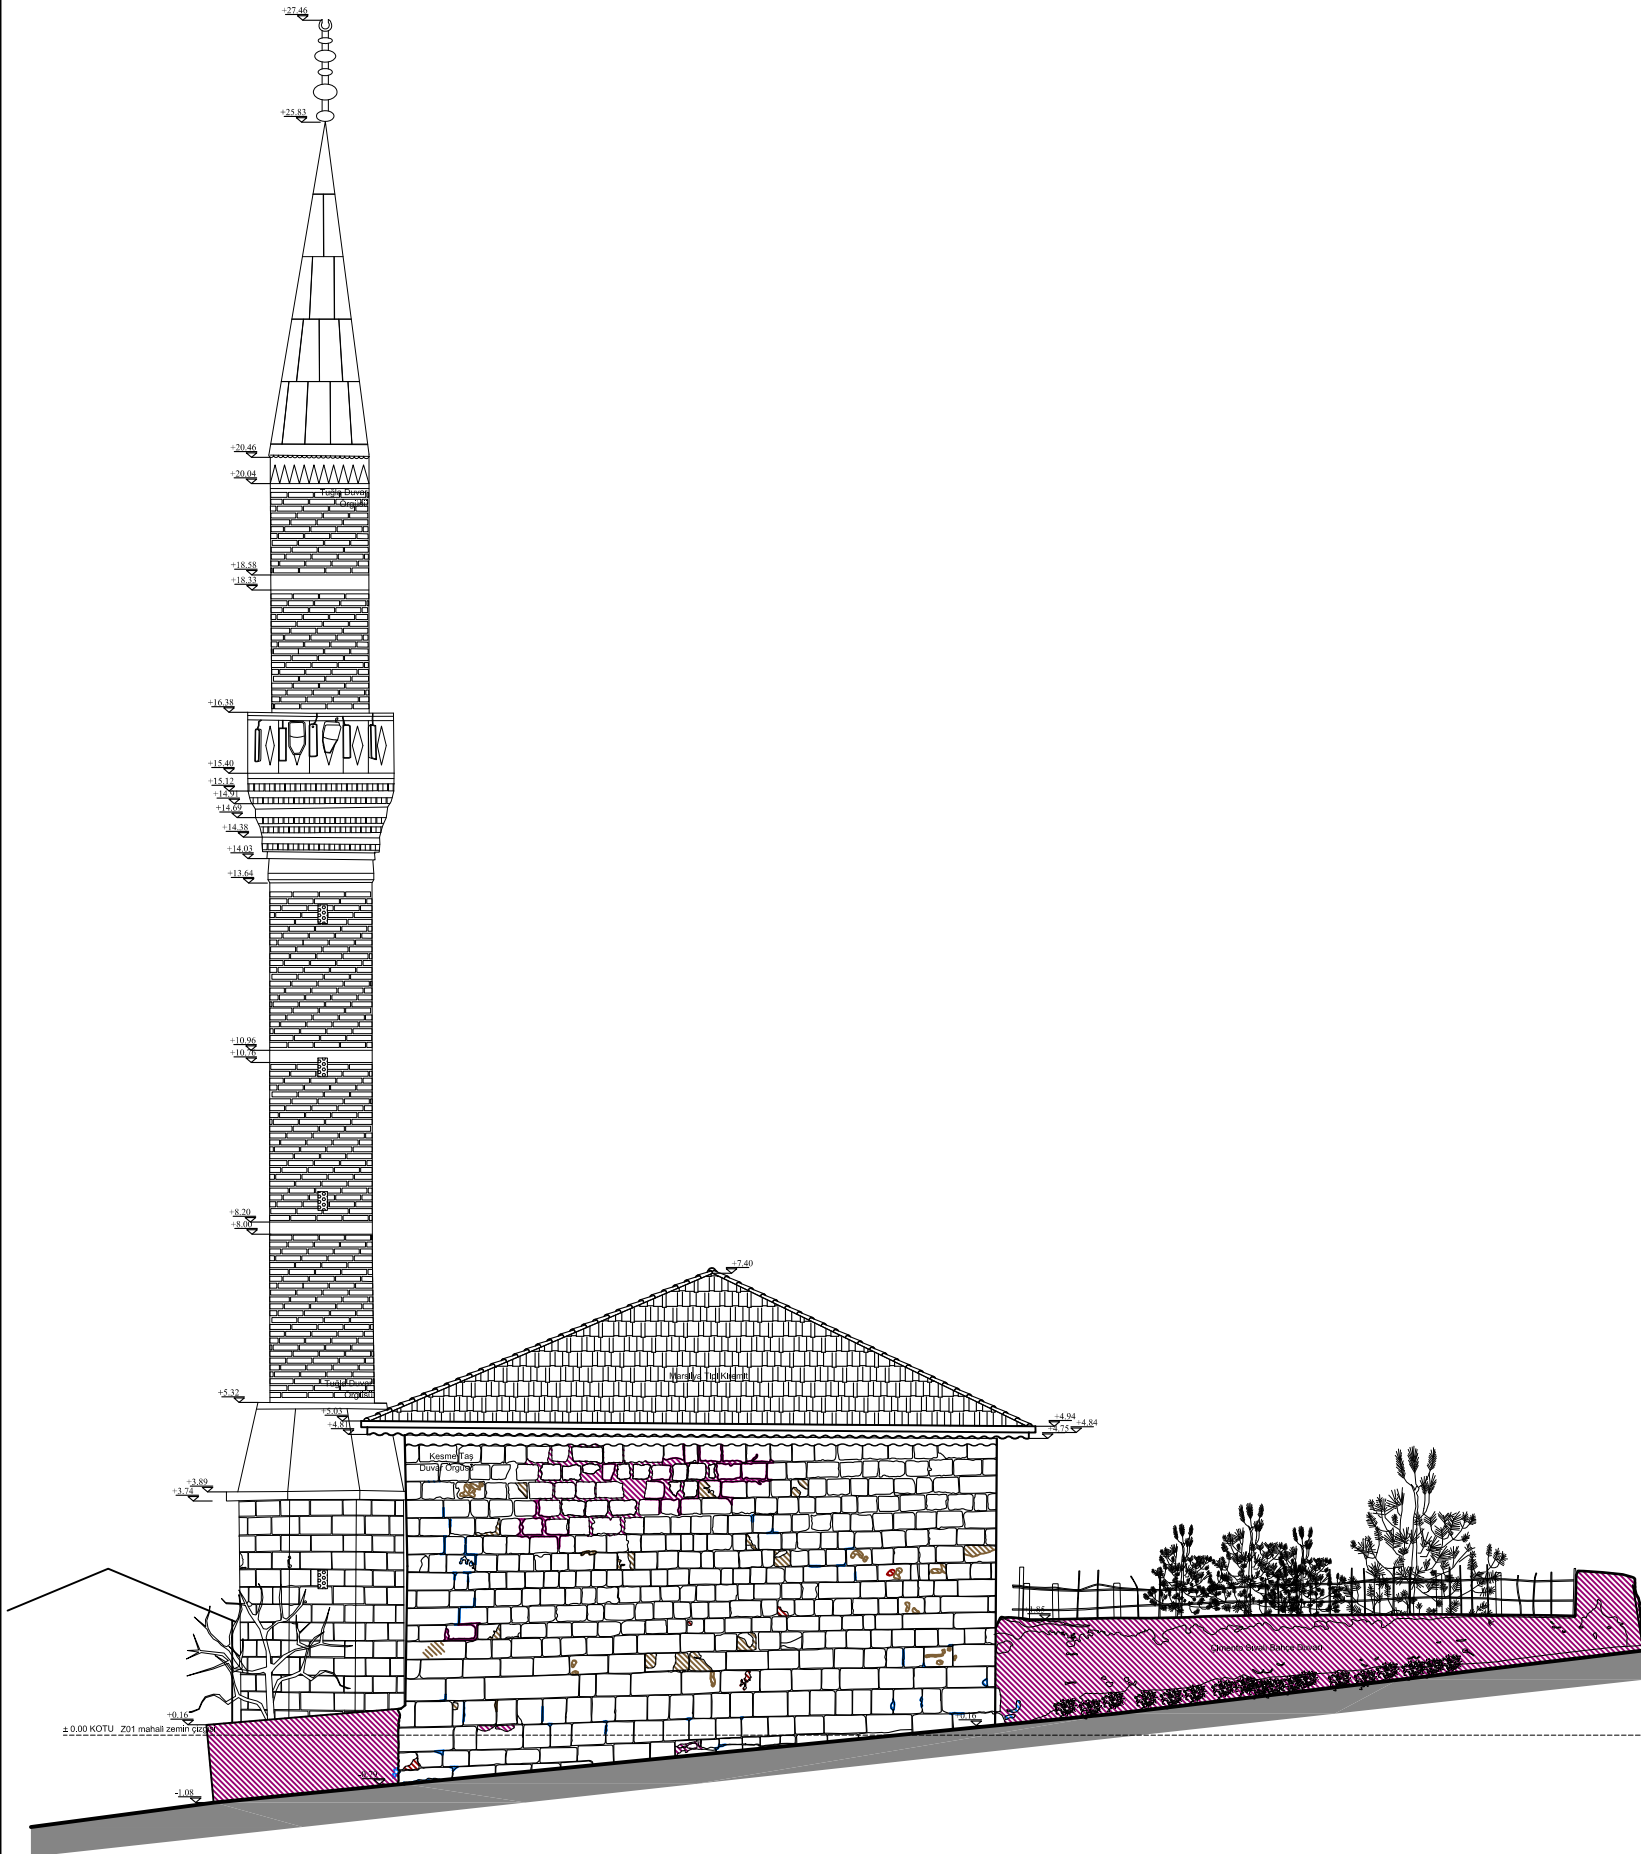
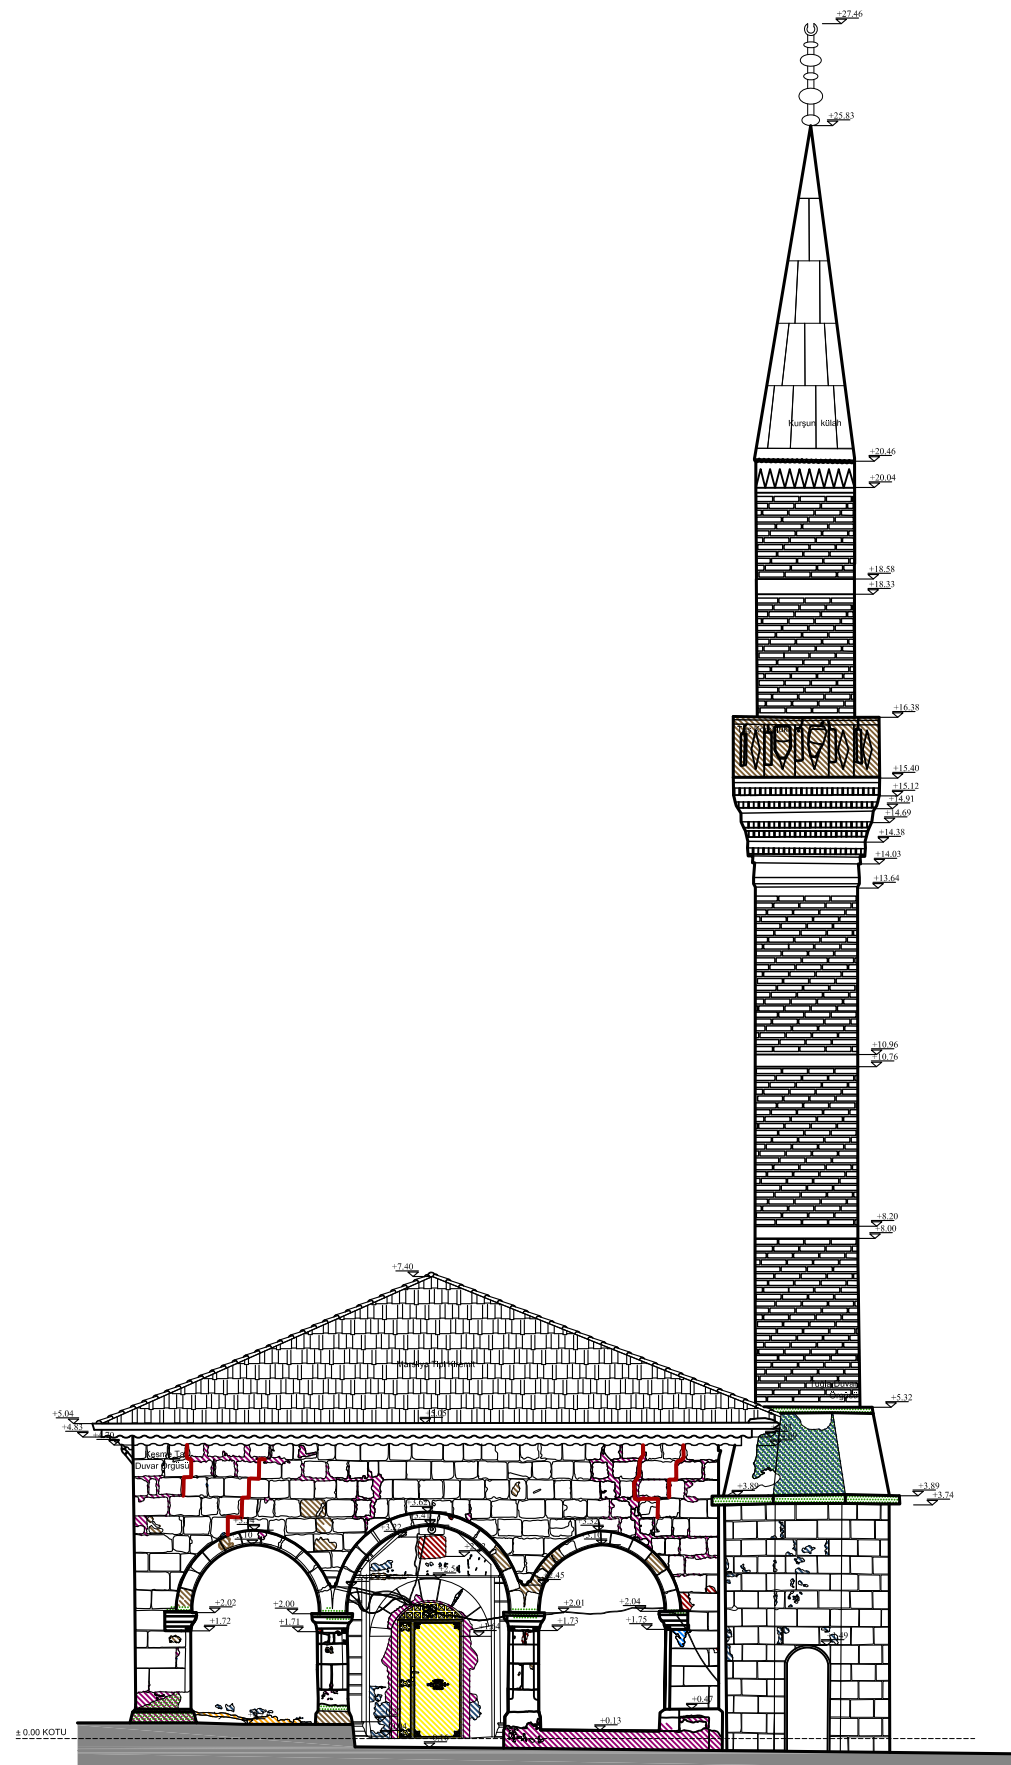
PAFTA NO: 19

PAFTA ADI:  
GÜNEYDOĞU CEPHESİ / KUZEYBATI  
CEPHESİ  
HASAR ANALİZİ

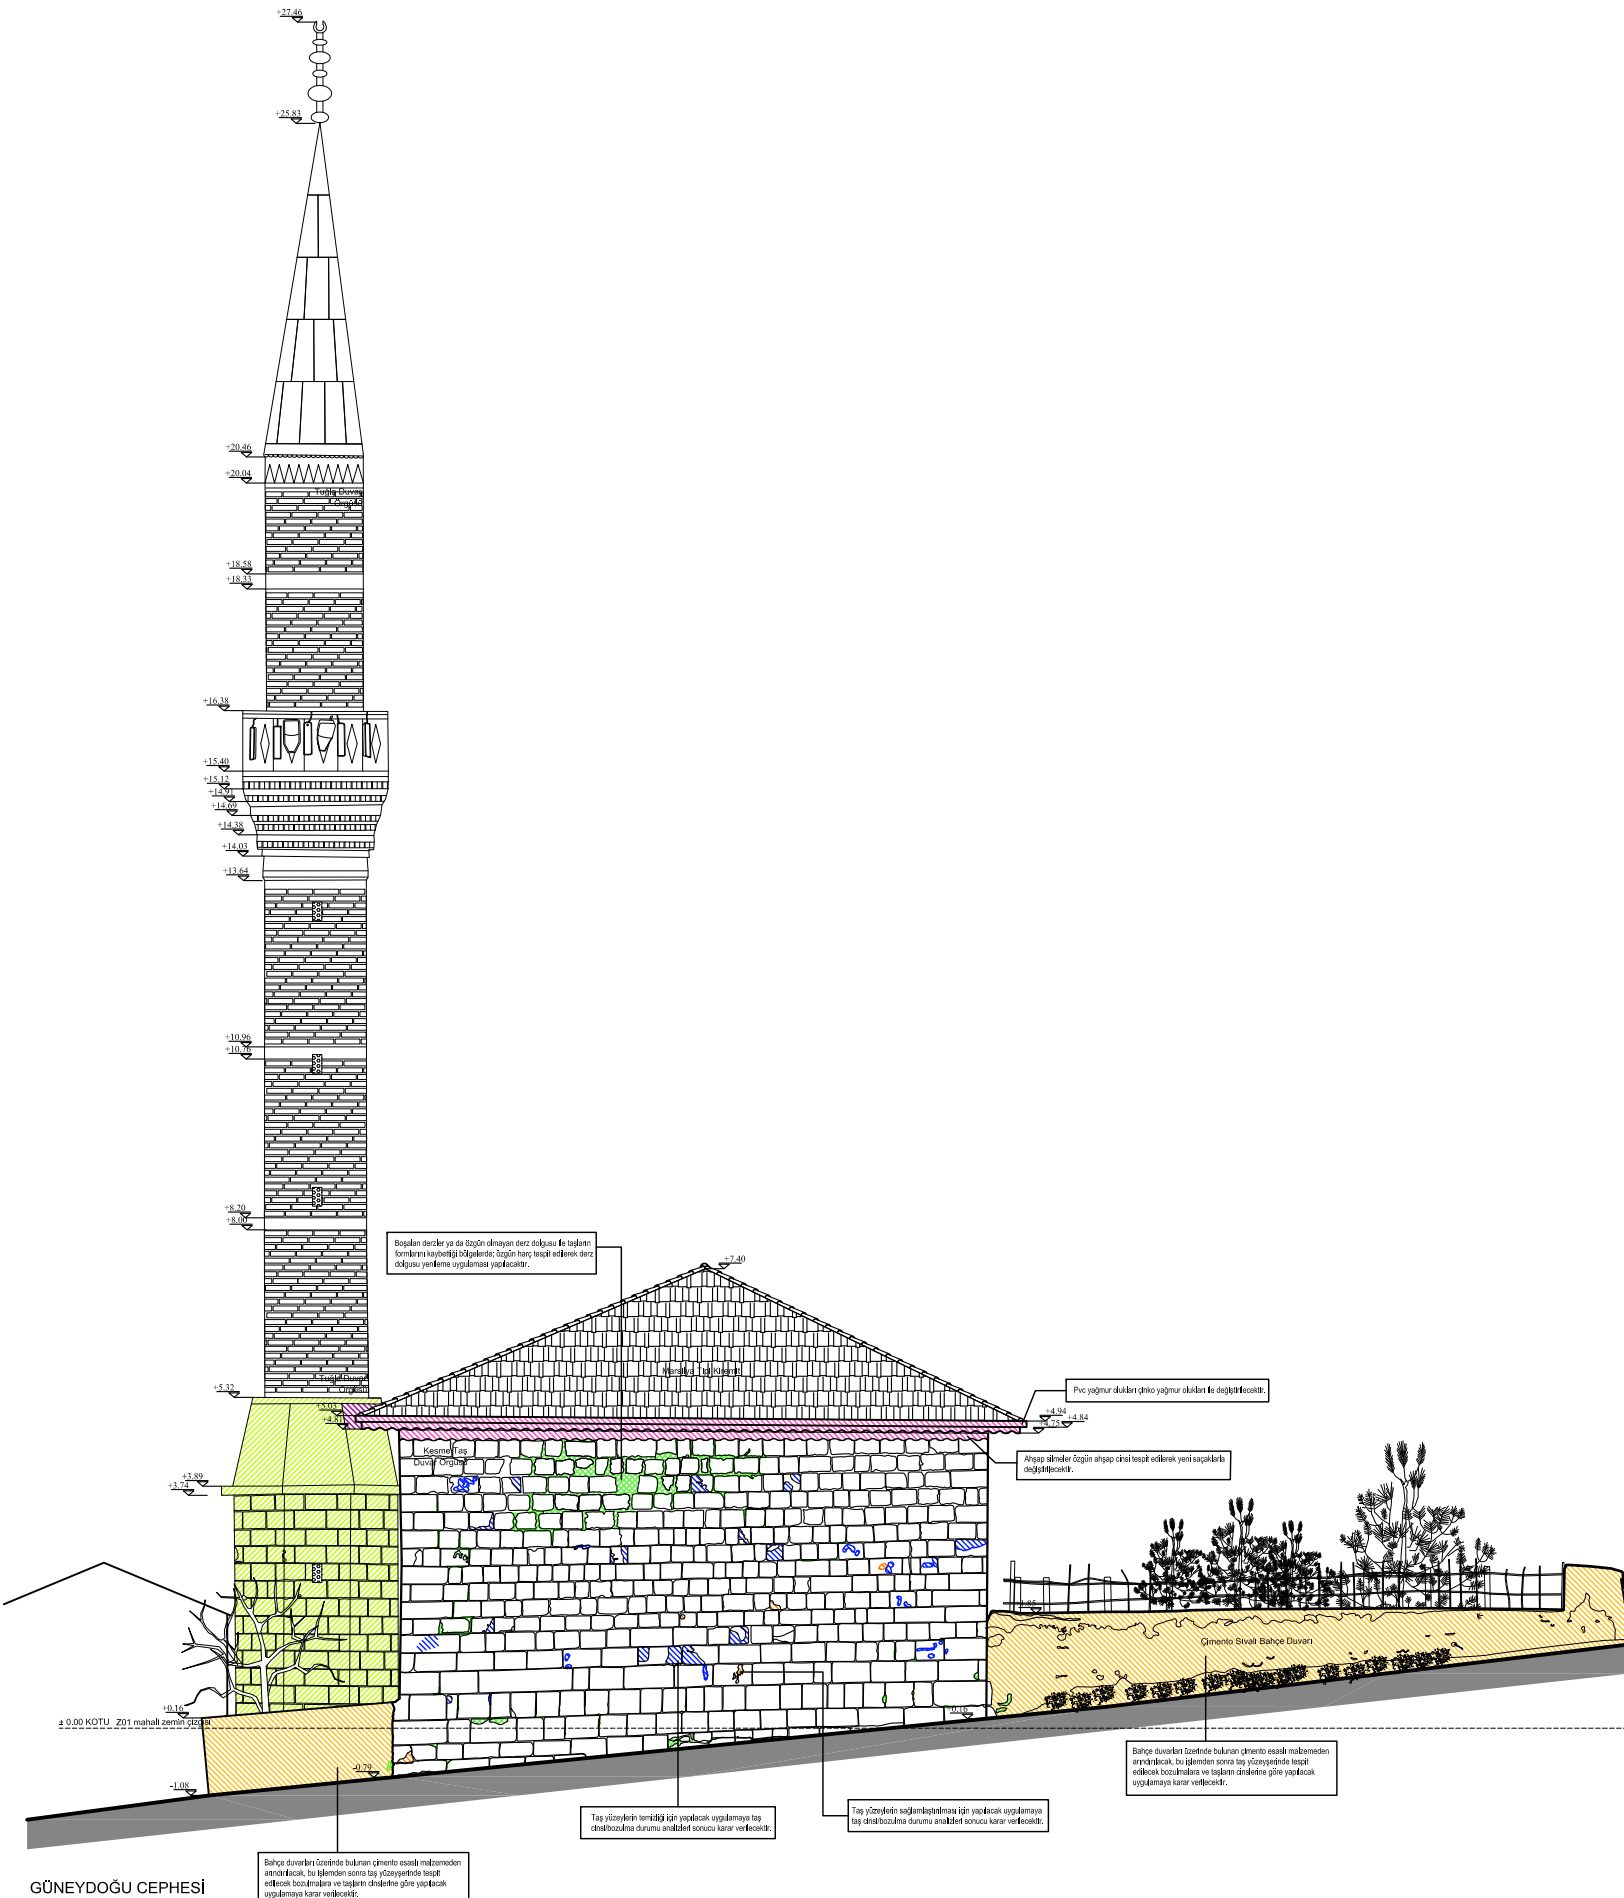
PAFTA NO: 29

PAFTA ADI:  
GÜNEYDOĞU CEPHESİ / KUZEYBATI  
CEPHESİ  
MÜDAHALE PAFTASI

- Çatlakların onarımı
- Rutubet kaynağının bulunup giderilmesi
- Sıva raspa
- Çimento esaslı malzemeden arındırma
- Nitelsiz eklerden arındırma
- Malzeme sağlama
- Yüzey temizliği
- Ahşap malzemede bütünlendirme
- Özgün malzeme ve detaylarla yenileme
- Yosunlardan temizleme
- Özgün harç ile derz dolusunun yenilenmesi
- Boya yenilenmesi
