**BİNA KABUĞUNDA ISI YALITIMI UYGULAMALARININ YAPISAL  
PERFORMANSI VE ETKİNLİĞİNİN İSTANBUL'DA BİR ALAN ÇALIŞMASI  
İLE İNCELENMESİ**

**YÜKSEK LİSANS TEZİ**

**Mehmet TÜRKMEN**

**EYLÜL 2016**

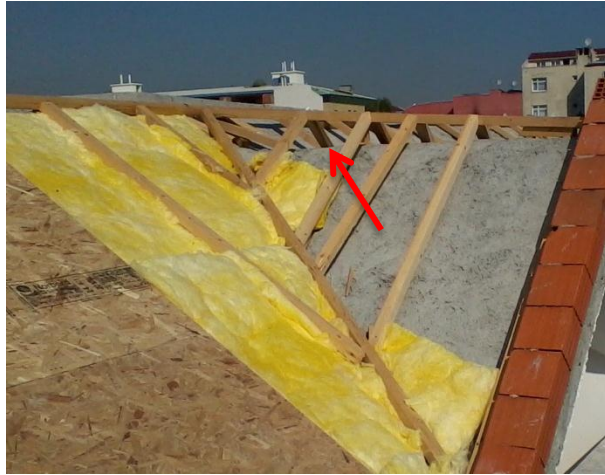
Aynı yapıya ait (Ek U) çatı uygulamalarında karşılaşılan bir diğer sorun kadronların betonarme çatıya montajı sırasında farklı yüksekliklerde uygulanmasıdır. Çatının büyük bölümünde ahşap kadronlar betonarme yüzeye arasında boşluk kalmayacak şekilde sabitlenerek yük aktarımı yapmaktadır. Ancak Şekil 5.5'te gösterilen noktalarda döşeme ile ahşap kadronlar arasında boşluk kalmıştır.

**Şekil 5.5 :** Isı yalıtım malzemelerinin sabitlenmeyerek serbest kalması (Ek U-D54).

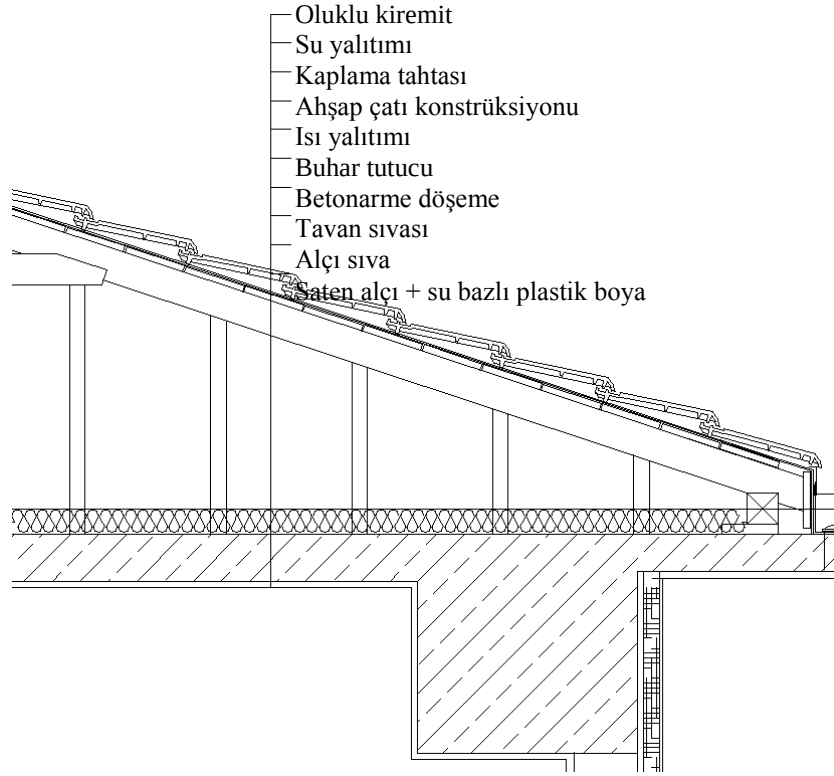
Şekil 5.6'da uygulama projesinde yer alan soğuk çatı arası (durum 1b) detayı hiçbir değişiklik yapılmadan gösterilmektedir. Detayda betonarme döşeme üzerinde buhar tutucu, üzerinde ısı yalıtımı yer almaktadır. Isı yalıtımının kalınlığı belirtilmemiş, uygulama projesinde yapılan ölçüm ile 5 cm kalınlığında olduğu tespit edilmiştir. Ayrıca, ısı yalıtım malzemesinin çeşidi de projede belirtilmemiştir. İlgili makamlarca onaylanan projede TS 825'e göre sağlaması gereken ısıl geçirgenlik hesaplamaları ve kontrolleri de yer almamaktadır. Kamuya ait bu projede, Binalarda Enerji Performansı (BEP) Yönetmeliği'ne göre binaların yıllık enerji tüketim değerlerine bağlı performans sınıfını içeren 'Enerji Kimlik Belgesi' düzenlenmesi zorunlu olmasına rağmen [9] böyle bir belge düzenlenmemiştir.

**Şekil 5.6 :** Soğuk çatı uygulama projesi detayı (Ek B-D1, ölçek~1/20).

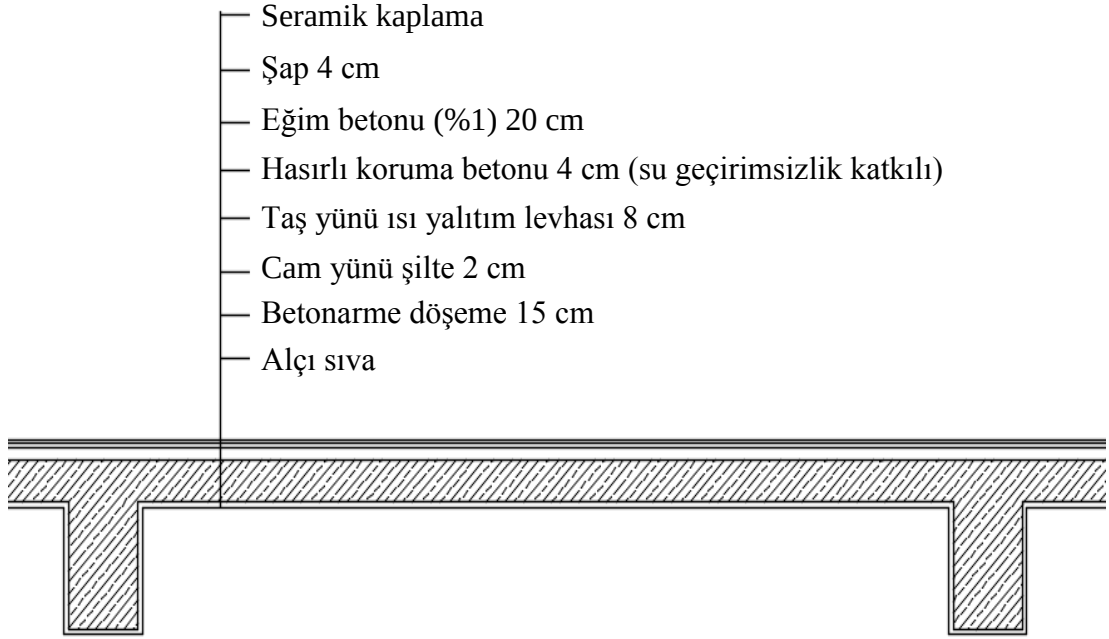
Bu yapıda, uygulama projesinde yer alan teras çatı (durum 1c) detayı Şekil 5.8'de gösterilmektedir. Uygulama projesinde 15 cm betonarme döşeme üzerine ısı yalıtımı olarak 2 cm cam yünü şilte ve 8 cm taş yünü ısı yalıtım levhası öngörülmüştür.

**Şekil 5.8 :** Uygulama projesinde yer alan çatı detayı (Ek H-D27, ölçek~1/20).

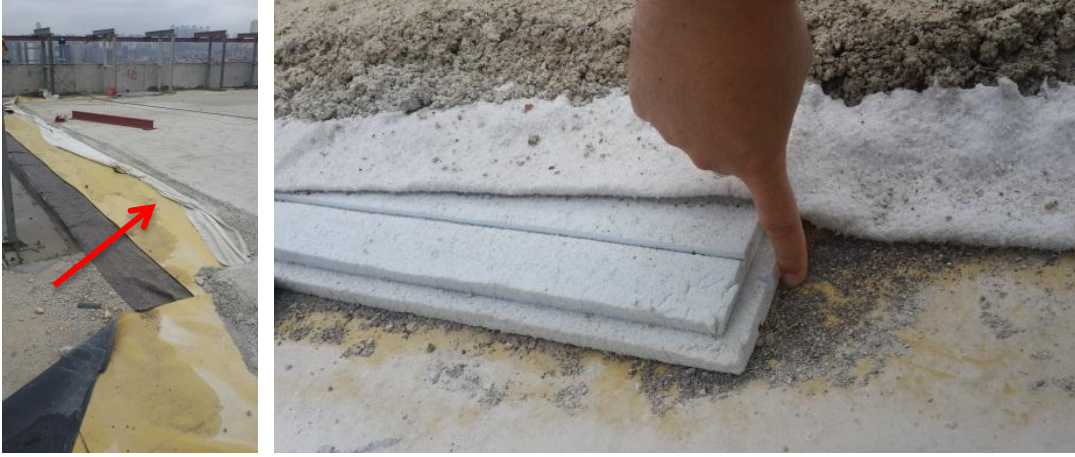
Sonuç olarak, teras çatı bünyesinde gerçekleştirilen ısı yalıtım uygulaması, uygulama aşamasında projesine uygun gerçekleştirilmediği ve ısı yalıtım malzemesinin yeterli olmayan kalınlıkta uygulanması nedeniyle katmanlaşma sorunu olduğu tespit edilmiştir.

**Şekil 5.9 :** Uygulamanın projeden farklı olması (Ek H-D27).

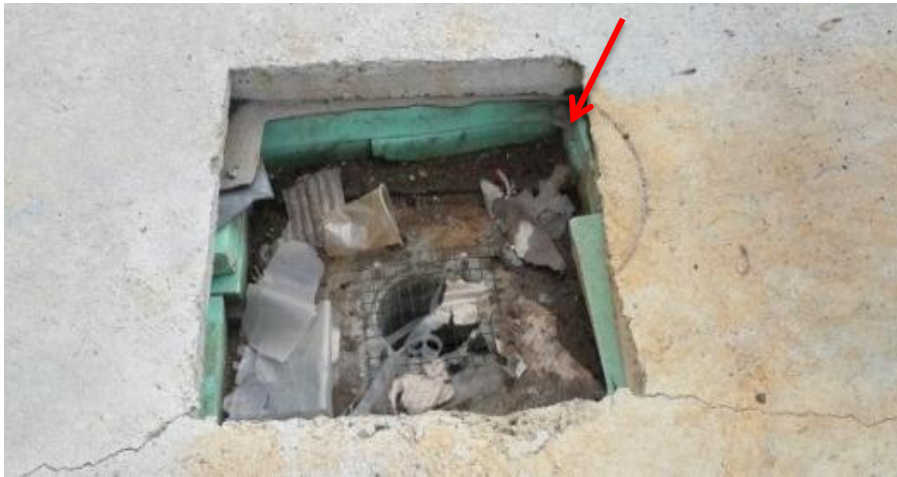
Sonuç olarak, çatı bünyesinde uygulama aşamasında yapı elemanlarının birleşim ve bağlantıları tamamlanmayarak sızdırmazlık sağlanmadığı için performans sorunu oluşmuştur.

Şekil 5.11 : Çatıda yağmur suyu giderinin bağlantısının yapılmaması (Ek K-D40).

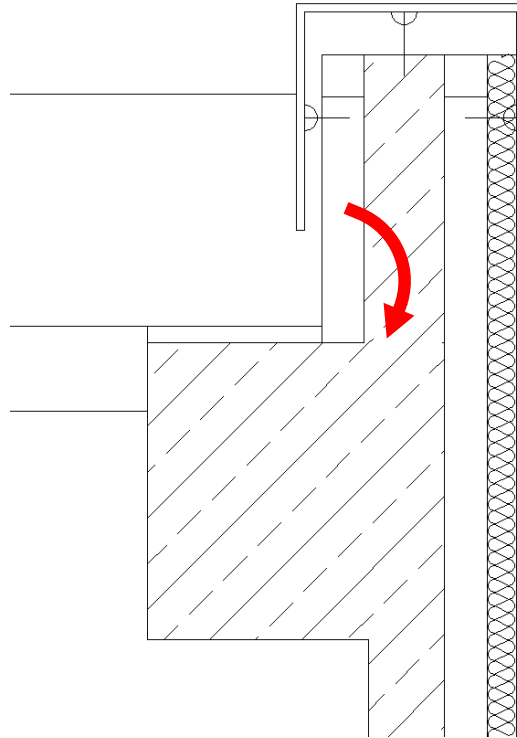
Isı yalıtım katmanı parapet iç kısmı boyunca uygulanmadığı için ısı yalıtım sürekliliği sağlanmamış ve ısı köprüsü oluşumuna yol açmıştır. Şekil 5.14'te ısı yalıtım uygulaması yapılmayan parapet iç kısmı gösterilmektedir.

**Şekil 5.13 :** Parapet uygulamasında ısı yalıtımının sürekliliğinin sağlanmamasının şematik gösterimi (ölçek~1/5).

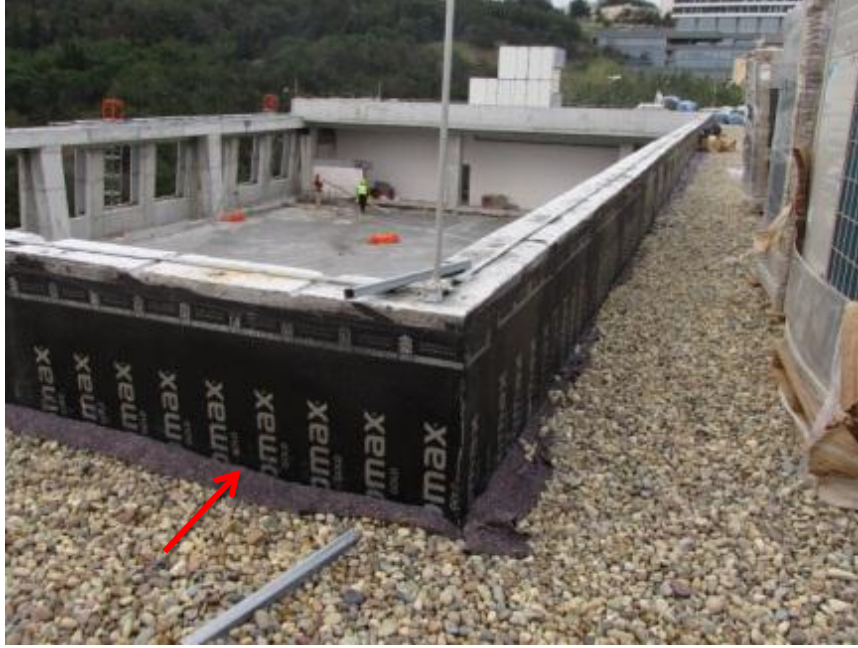
Sonuç olarak bu incelemede çatı-parapet birleşiminde uygulama aşamasında parapet iç kısmında ısı yalıtım uygulaması yapılmadığı için ısı köprüsü oluşumu tespit edilmiştir.

**Şekil 5.14 :** Gezilemeyen düz çatı parapetlerinde ısı yalıtımının yapılmaması (Ek C-D7)

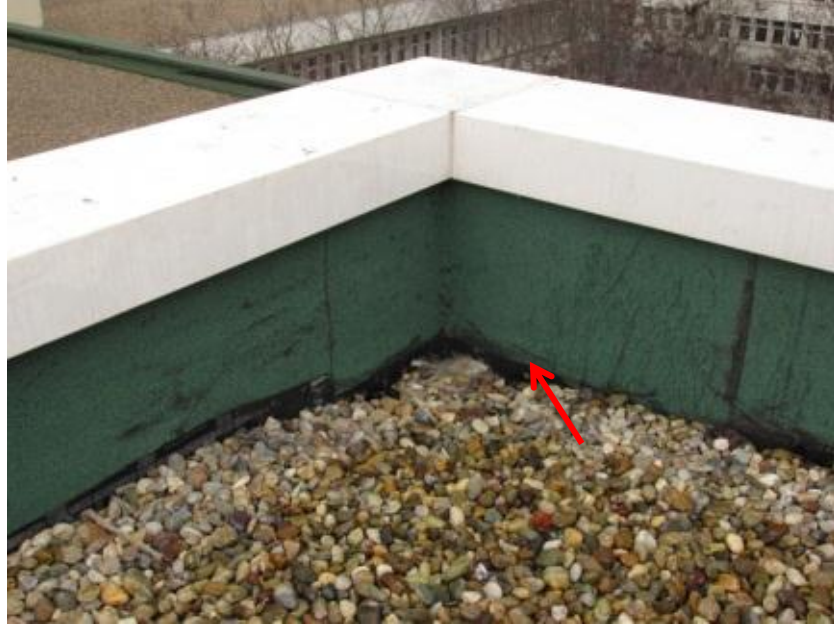
Sonuç olarak bu incelemede çatı-parapet birleşiminde uygulama aşamasında parapet iç kısmında ısı yalıtım uygulaması yapılmadığı için ısı köprüsü oluşumu tespit edilmiştir.

**Şekil 5.15 :** Gezilemeyen düz çatı parapet iç kısmında ısı yalıtımının yapılmaması (Ek N-D45)

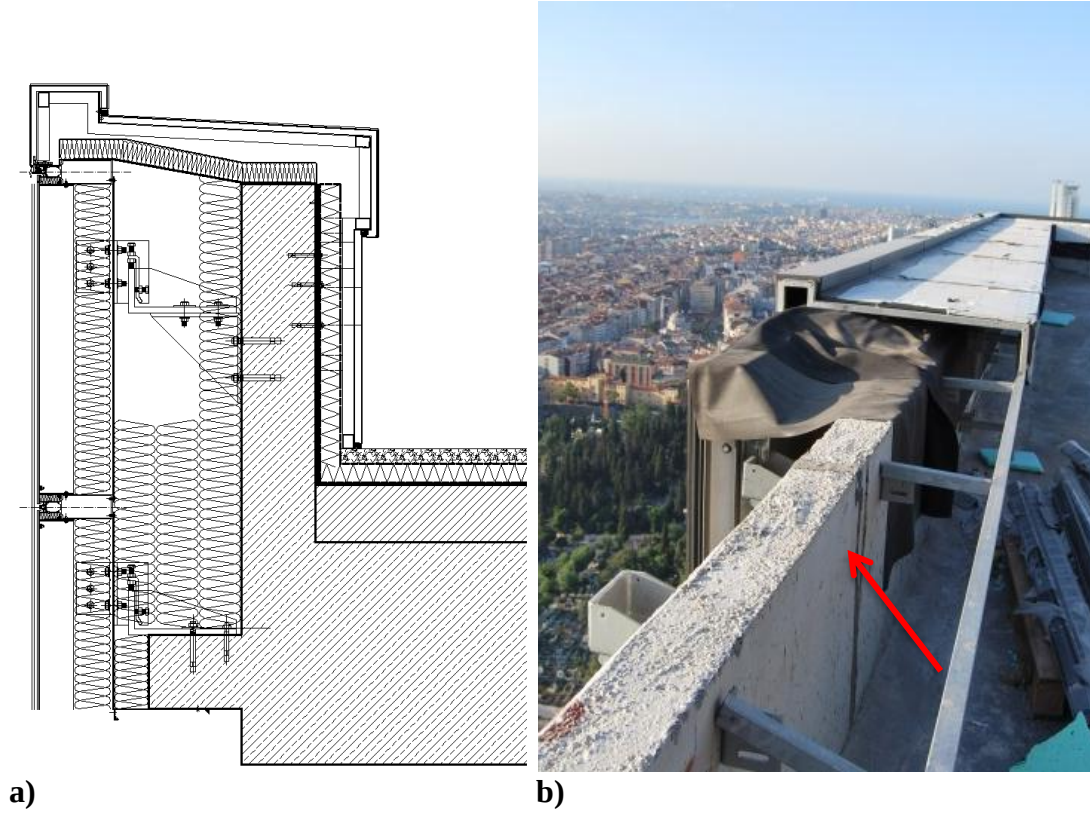
Sonuç olarak bu incelemede çatı-parapet birleşiminde uygulama aşamasında parapet etrafında ısı yalıtım uygulaması yapılmadığı için ısı köprüsü oluşumu tespit edilmiştir.

**Şekil 5.16 :** Projede yer alan ısı yalıtımının yerinde uygulanmaması (Ek M-D43): a) Uygulama projesinde yer alan parapet detayı (ölçek~1/5), b) Uygulaması yapılan parapet detayı.

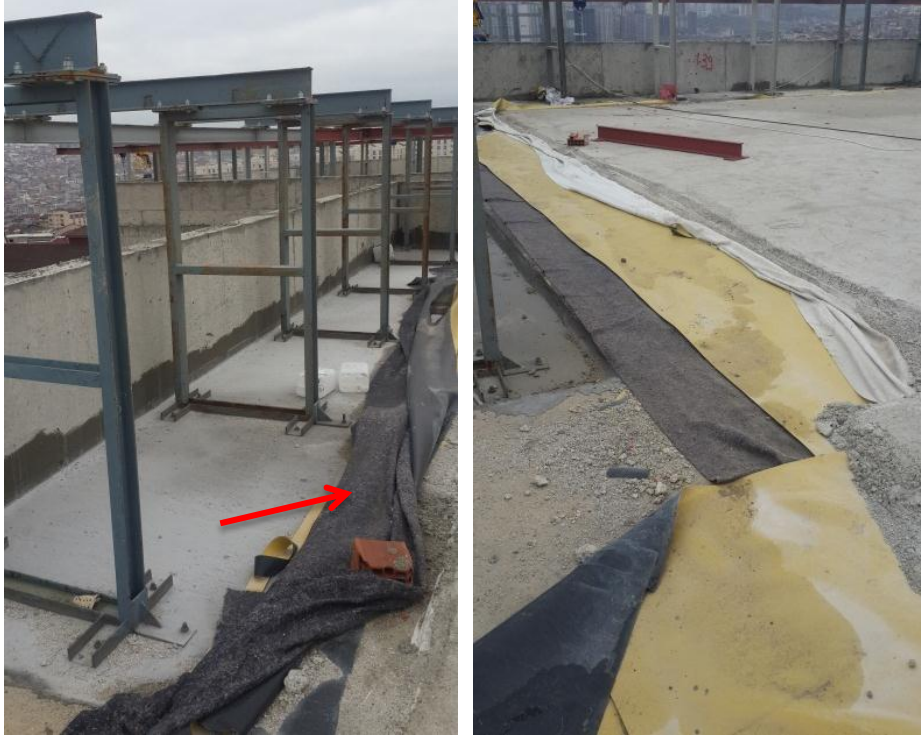
**Şekil 5.18 :** Çatı yalıtımı ve cephe montajının aynı anda yapılması (Ek H-D29).

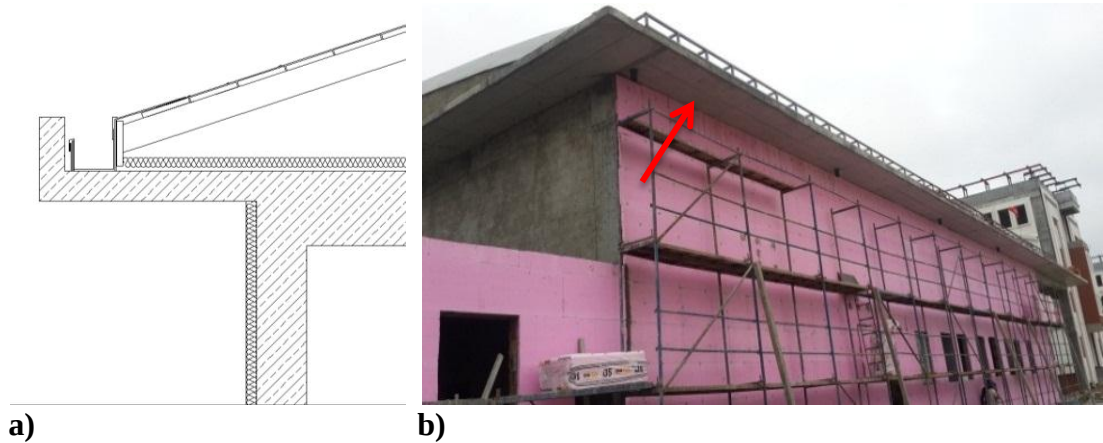
**Şekil 5.19 :** Saçaklarda ısı yalıtımının uygulanmaması (Ek G-D22): a) Uygulamanın şematik gösterimi, b) Isı yalıtım uygulanmayan saçak.

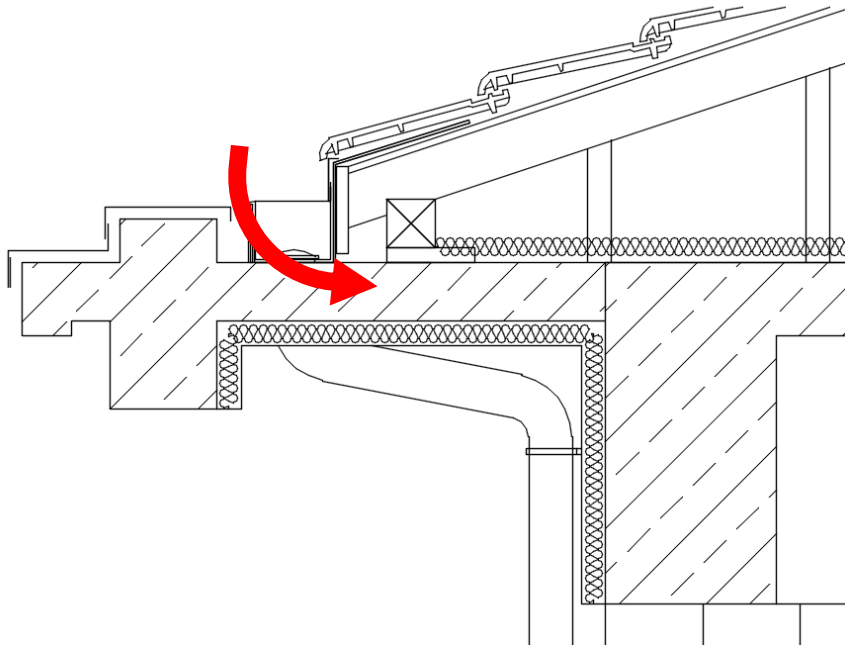
**Şekil 5.20 :** Projede çatı saçağında ısı köprüsü probleminin çözülmemesi (Ek B-D5, ölçek~1/5).

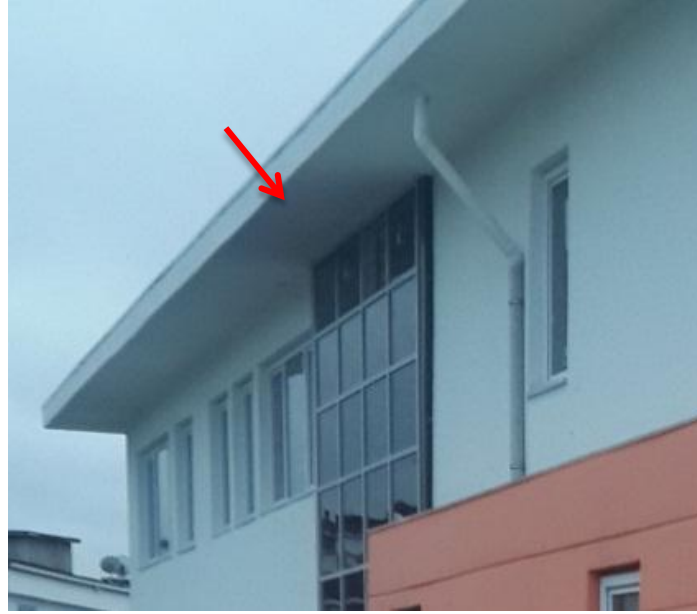
**Şekil 5.21 :** Uygulama sonucu ısı köprüsü problemi oluşan saçak örneği (Ek B-D5).

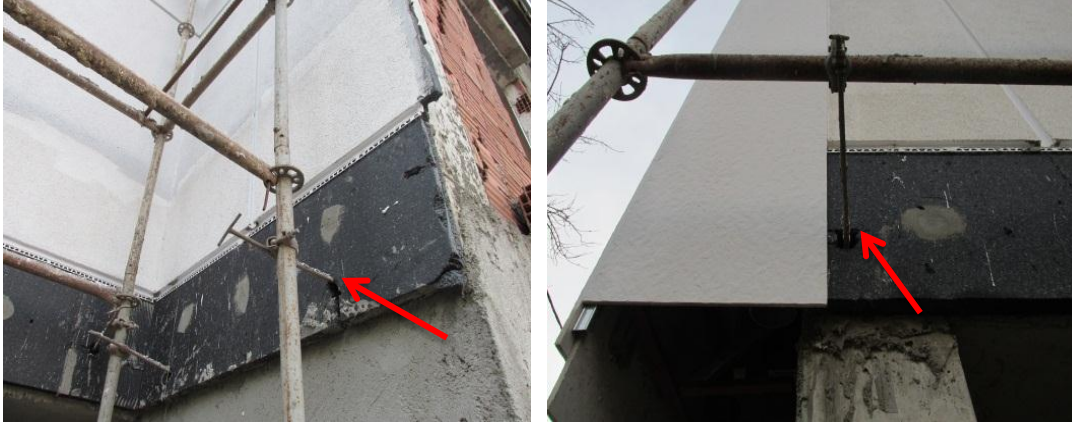
**Şekil 5.24 :** Isı yalıtım levhalarının deforme olması (Ek L-D42).

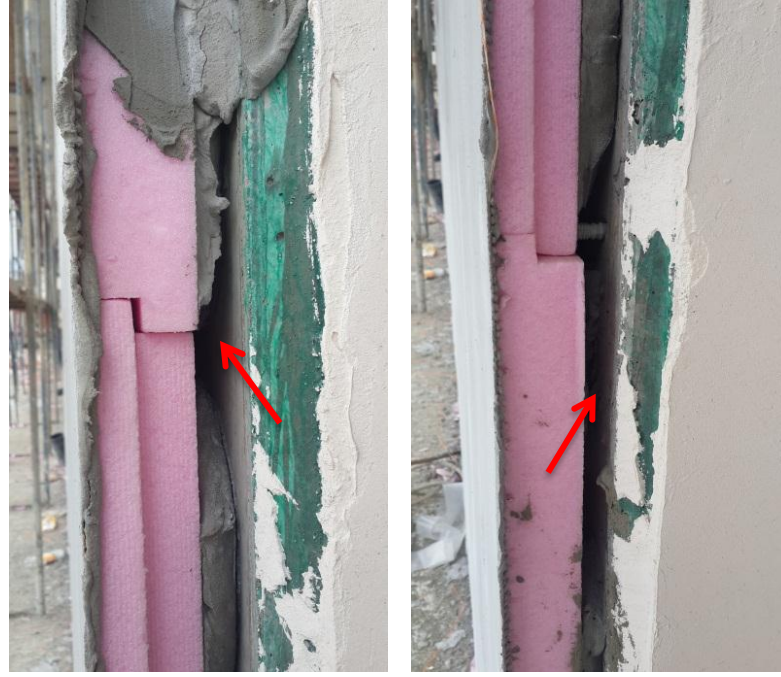
**Şekil 5.26 :** Levhaların yapıştırma yöntemlerine uygun yapıştırılmaması (Ek G-D25).

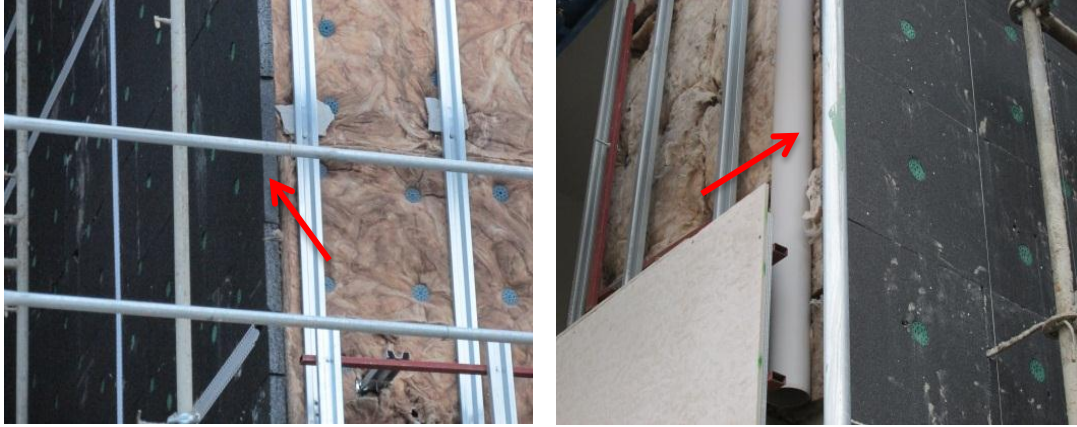
**Şekil 5.27 :** Özellikleri farklı olan iki yalıtım malzemesinin birleşimi (Ek E-D18).

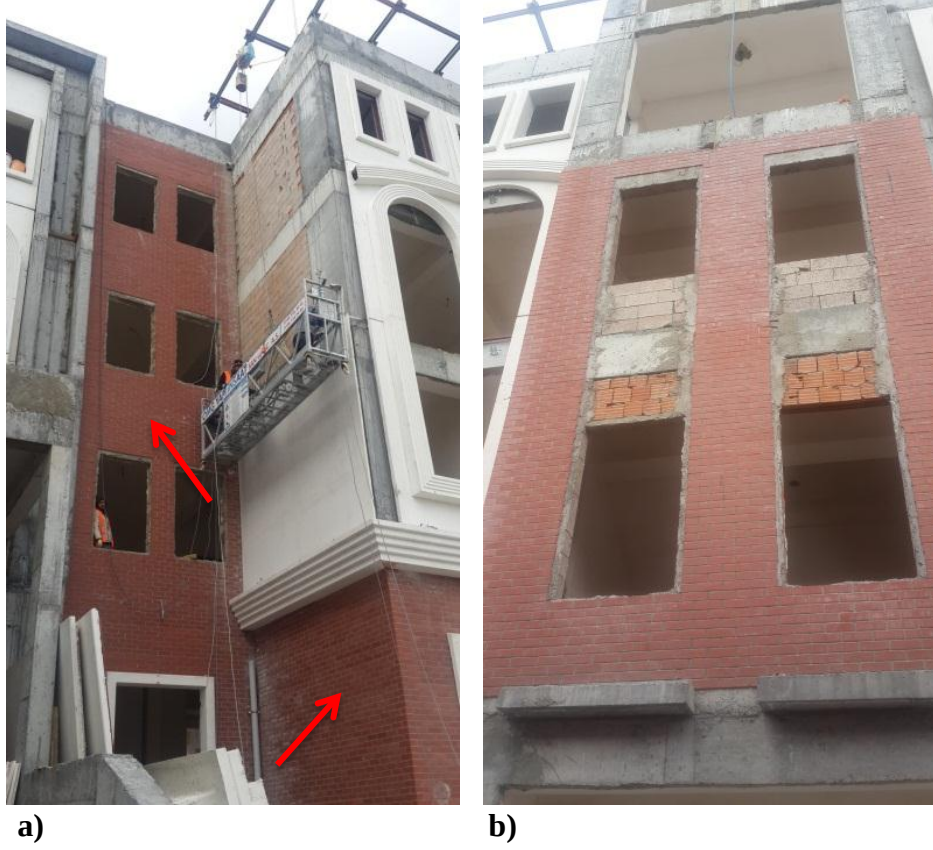
**Şekil 5.28 :** Projede yer alan ısı yalıtımının şantiyede uygulanmaması (Ek H-D26):  
a) Isı yalıtımı uygulanmayan alan, b) Duvar-cephe kaplaması detayı.

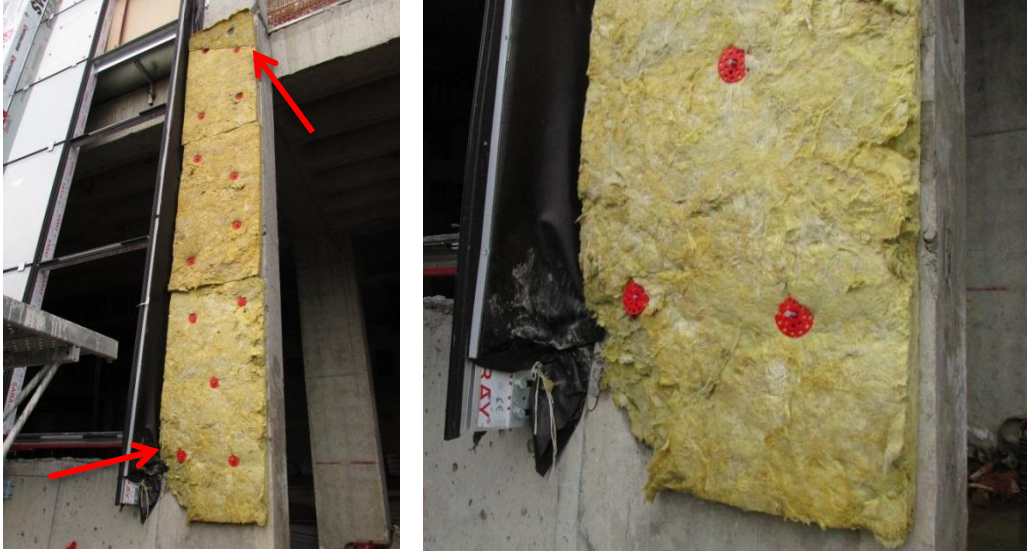
**Şekil 5.29 :** Isı yalıtım uygulamasının deforme olmasına bir örnek (Ek C-D9).

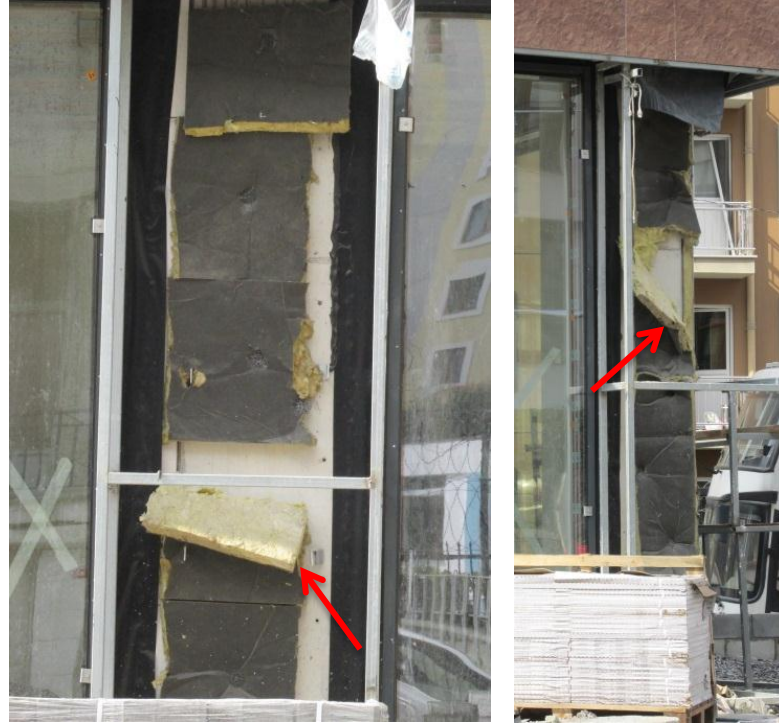
**Şekil 5.30 :** Isı yalıtım uygulamasının deforme olmasına bir örnek (Ek T-D51/D52).

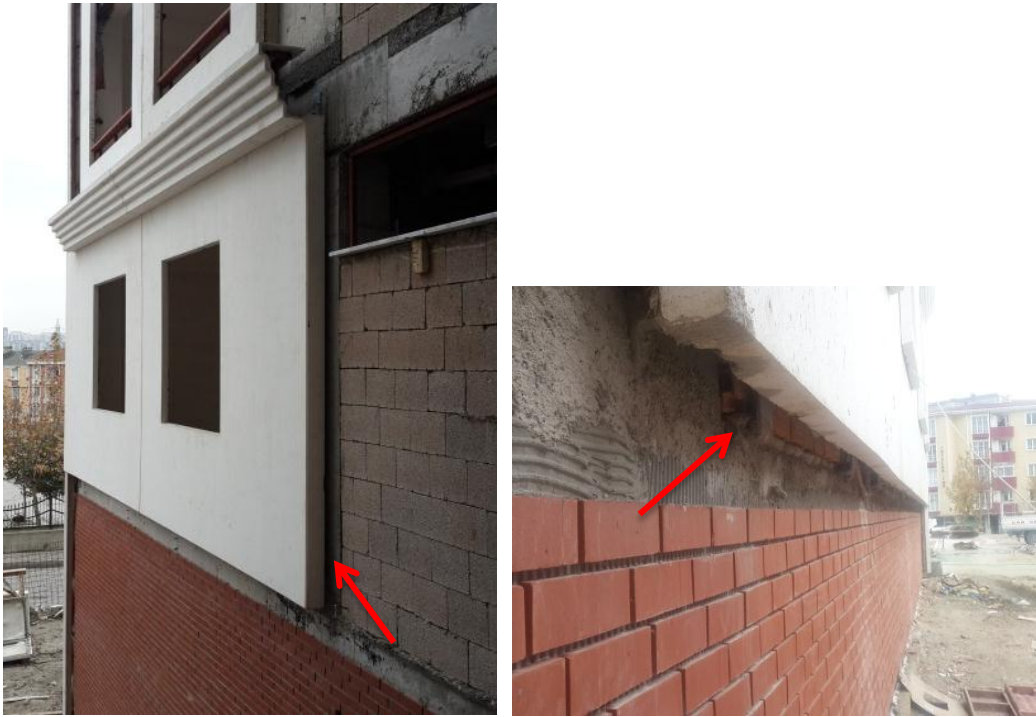
**Şekil 5.31 :** Prekast panelde sızdırmazlığın sağlanmaması (Ek H-D30).

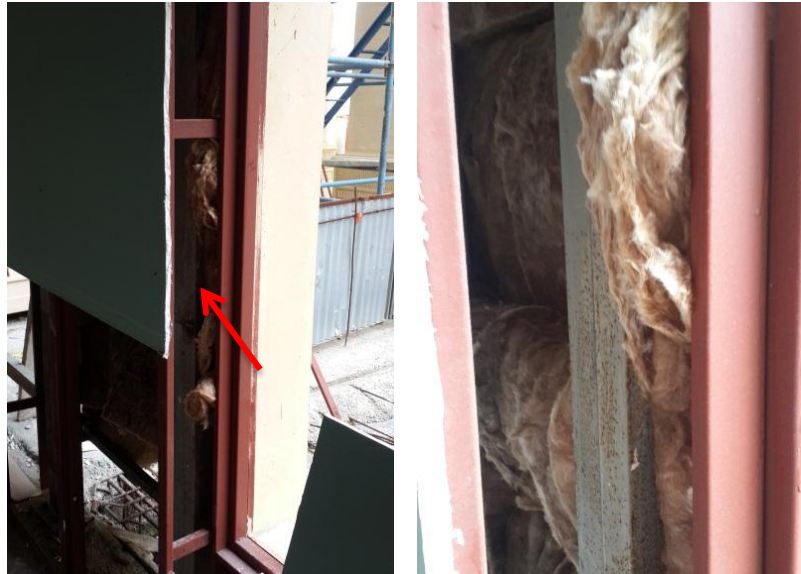
**Şekil 5.32 :** Isı yalıtım malzemesinin deforme olmasına bir örnek (Ek K-D39).

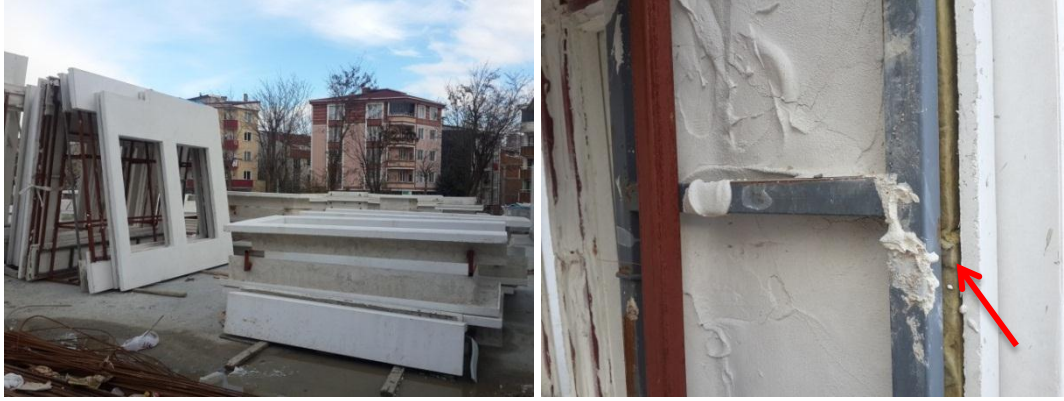
Genel bilgileri bölüm 5.2.1.3'te verilen yapıya ait (Ek H) Şekil 5.33'te gösterilen, prekast cephe elemanlarında yer alan ısı yalıtım plakalarının koruma amaçlı yapılan alçı katmanı ile tamamen kaplanmadığı, su ve rüzgâra karşı korunmadığı görülmüştür. Paneller çevresel şartlar altında uzun süreler boyunca bekletilebilmektedir. Bu koşullarda panellerde meydana gelen hasarlar giderilmeden panellerin montajı yapılmaktadır. Bütün bu koşullar performans gereklerini sağlaması açısından olumsuz olarak değerlendirilmiştir. Ayrıca, saha çalışmasında prekast yapı elemanı üreticileri tarafından öngörülen uygulama ve depolama şartları ile şantiye şartlarının uygun olmadığı tespit edilmiştir.

**Şekil 5.33 :** Prekast cephe panellerinde üretim hataları ve panellerin çevresel etkenlere maruz bırakılması (Ek H-D33).

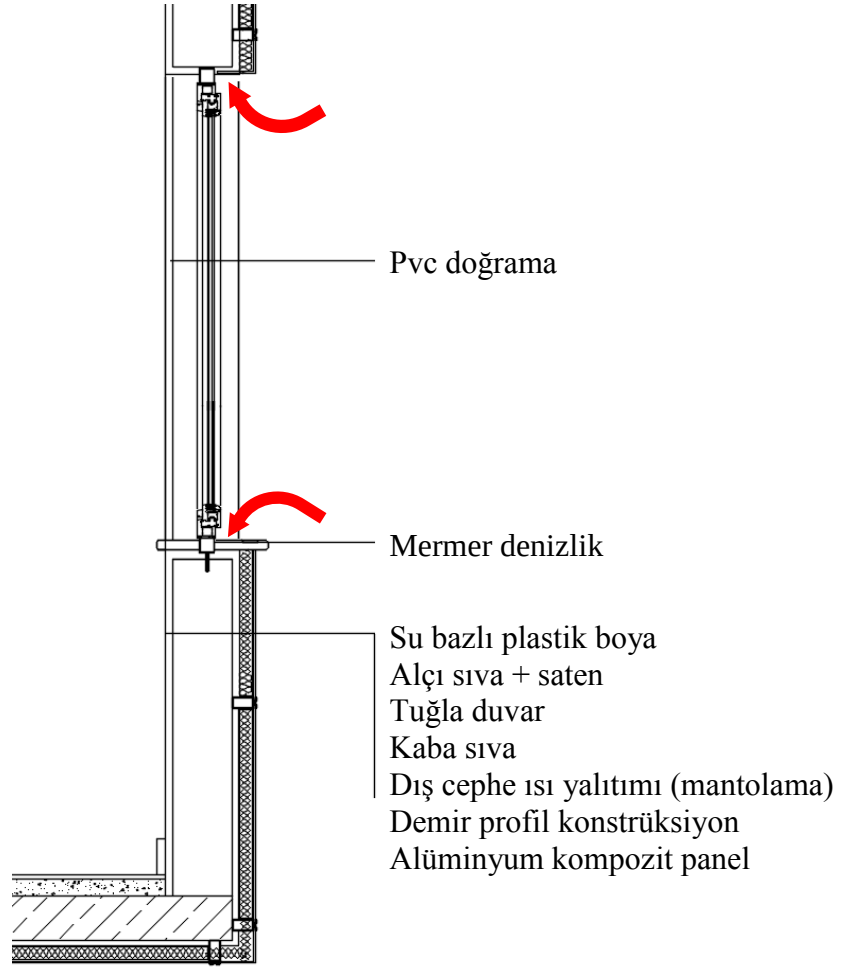
**Şekil 5.35 :** Uygulama projesinde ısı yalıtımının devam etmemesi (Ek B-D2, ölçek~1/20).

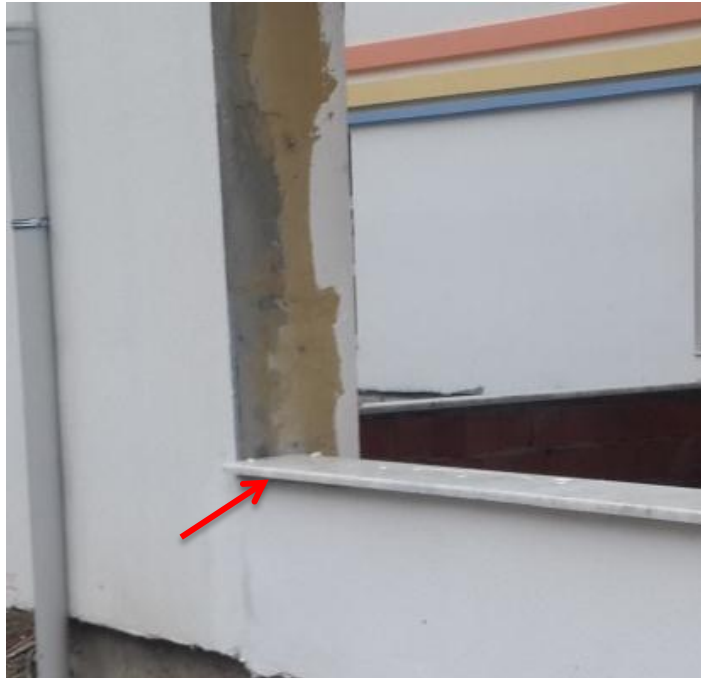
**Şekil 5.36 :** Tasarım aşamasında ısı köprüsü oluşan detayın uygulanması (Ek B-D2).

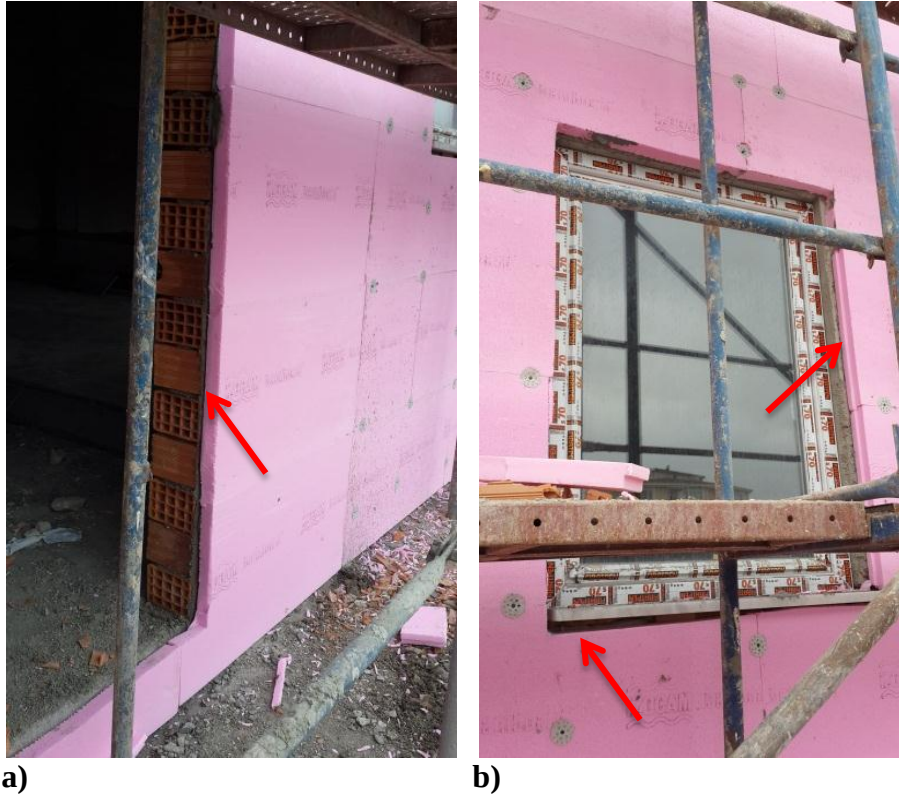
**Şekil 5.38 :** Isı yalıtımının sürekliliğinin sağlanmaması: a) Kapıda iç kısma devam etmeyen ısı yalıtım uygulaması (Ek G-D23), b) Pencerde iç kısma devam etmeyen ısı yalıtım uygulaması (Ek G-D24).

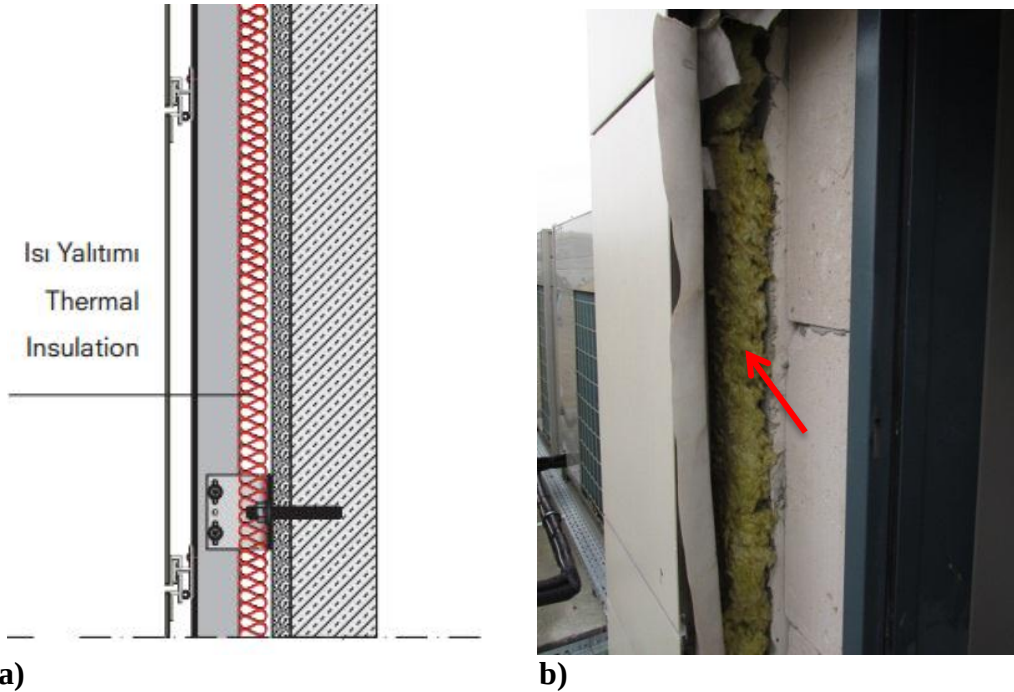
**Şekil 5.41 :** Isı yalıtım malzemesinin dış ortam koşullarından korunmaması (Ek N-D46: a) Üretici tarafından önerilen sistem detayı (ölçek~1/20) [99] b) Uygulama detayı.

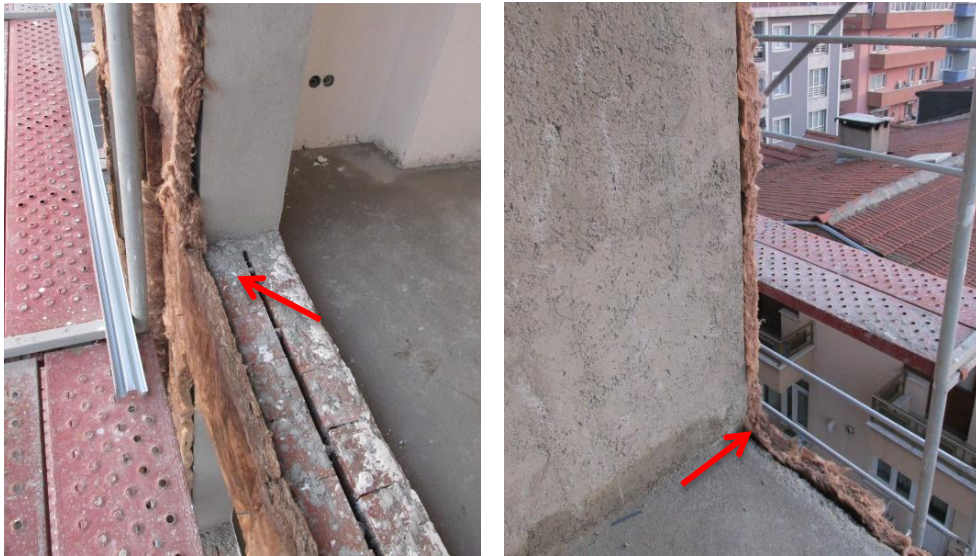
**Şekil 5.42 :** Isı yalıtımının sürekliliğinin pencere iç kısımlarında sağlanmaması (Ek E-D15/D16).

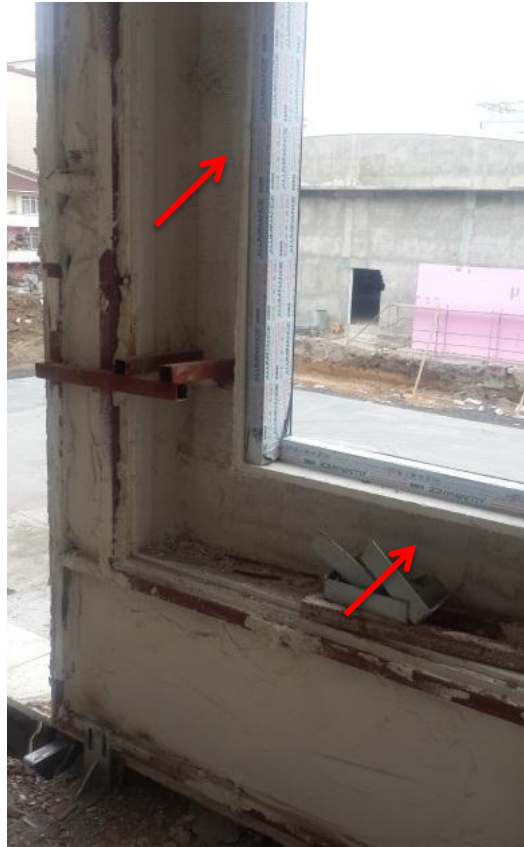
**Şekil 5.43 :** Prekast panel pencere kenarlarına yalıtım uygulanmaması (Ek H-D28).

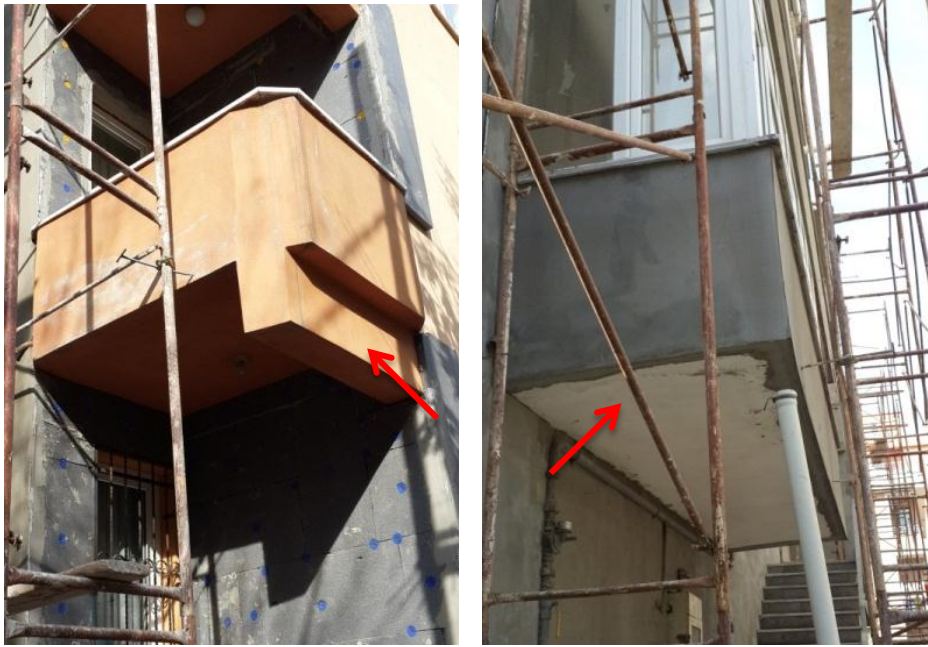
**Şekil 5.45 :** Isı yalıtımı uygulanmayan balkon kısımlarında ısı köprüsü oluşumu: a) Balkonun tamamına ısı yalıtım uygulanmaması (Ek O-D48), b) Balkon alt kısmının yalıtılmaması (Ek P-D47).

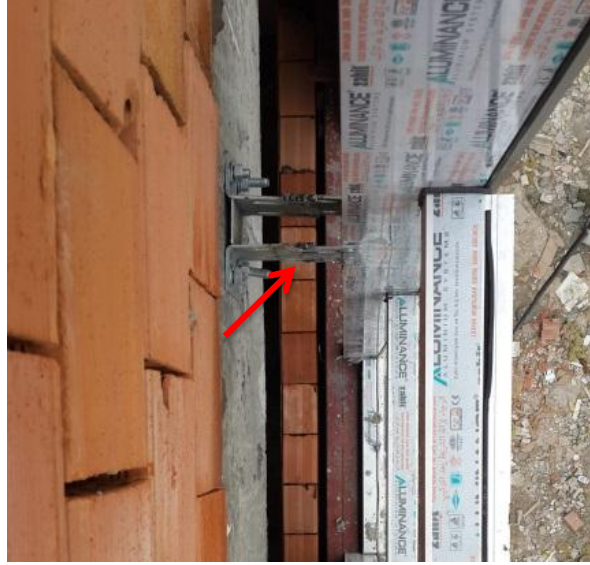
**Şekil 5.47 :** Giydirme cephede ankraj elemanlarının uzatılması (Ek H-D55).

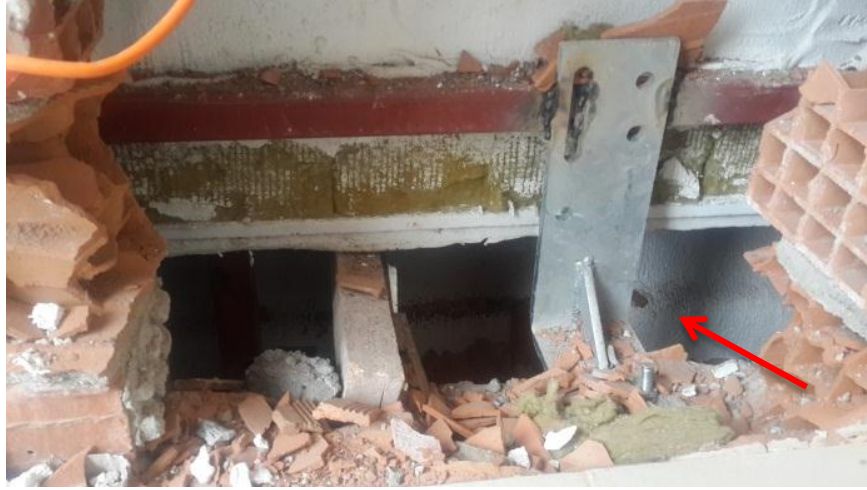
**Şekil 5.48 :** Prekast panelde ısı yalıtımının kesintiye uğraması (Ek H-D31).

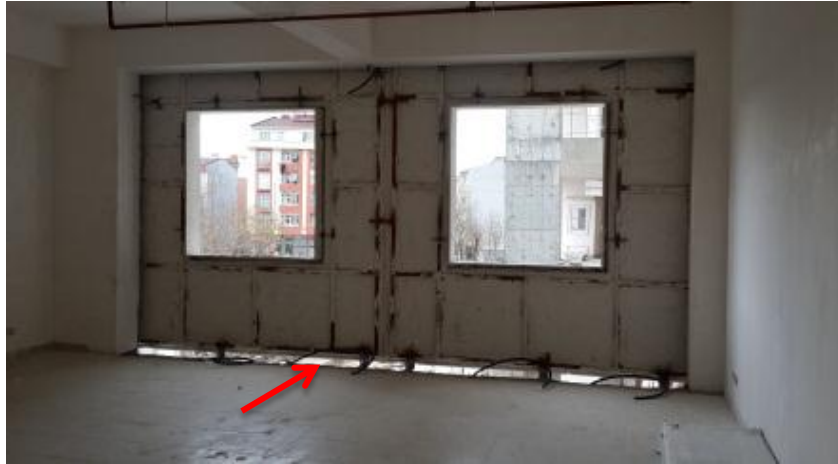
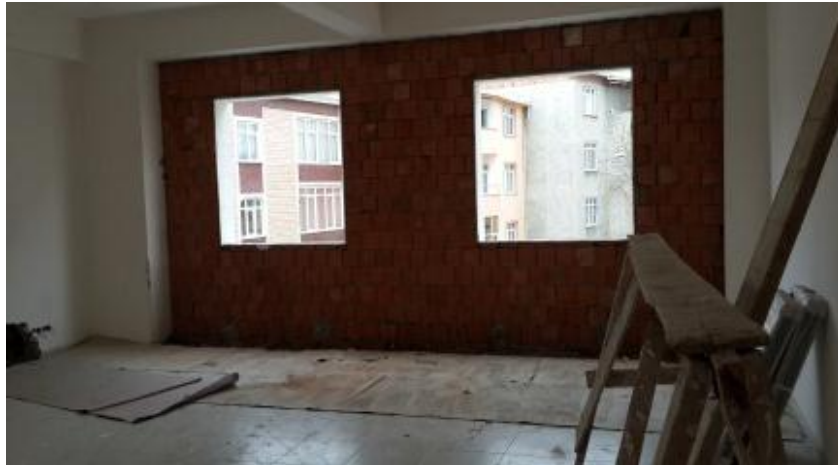
**Şekil 5.49 :** Prekast panelde sızdırmazlığın sağlanmaması (Ek H-D32).

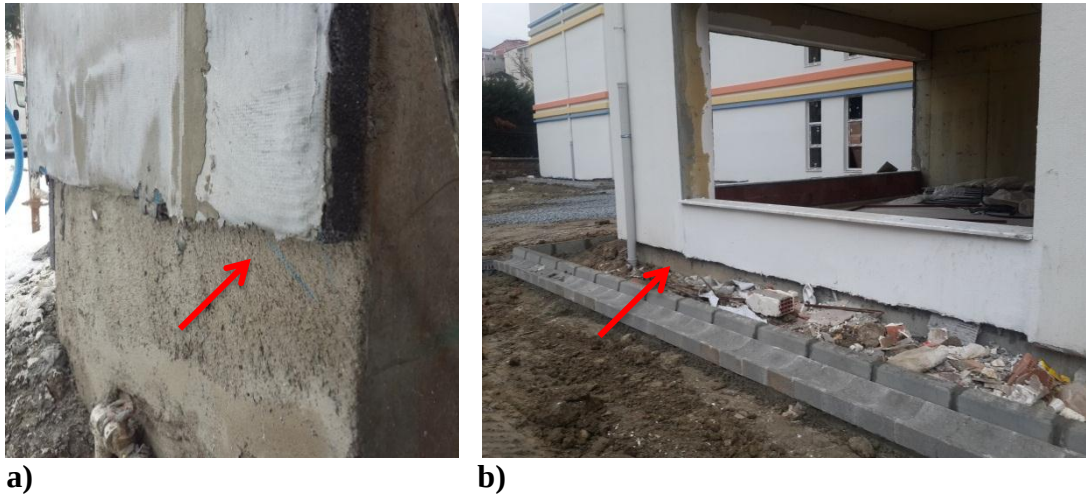
**Şekil 5.54 :** Isı yalıtımının zemin altına devam etmeyerek kesintiye uğraması: a) (Ek I-D36), b) (Ek B-D3).

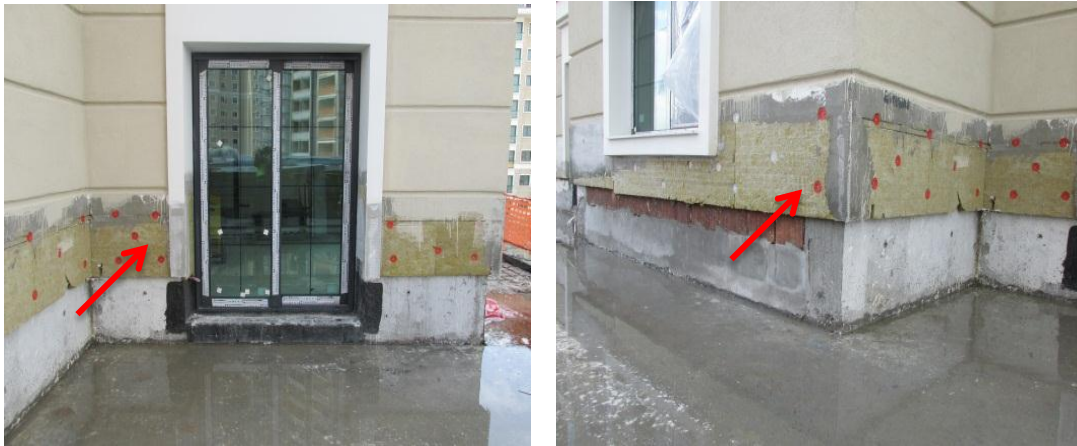
**Şekil 5.55 :** Taş yünü ısı yalıtım malzemesinin suya maruz kalma ihtimali olan yerde kullanılması (Ek F-D20).

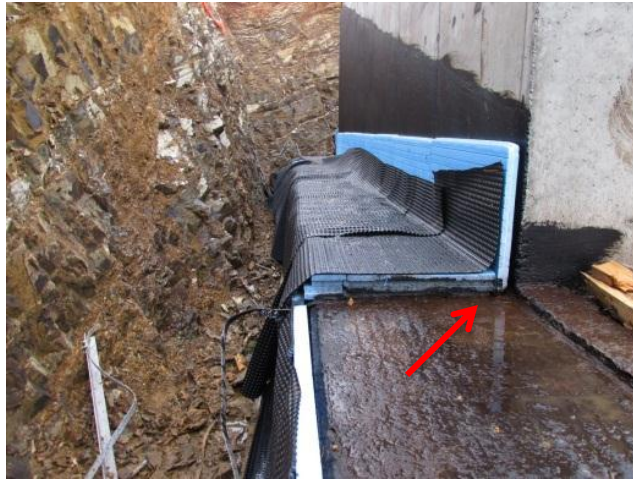
**Şekil 5.57 :** Uygulama yapılacak alanın suya maruz kalması (Ek D-D11).

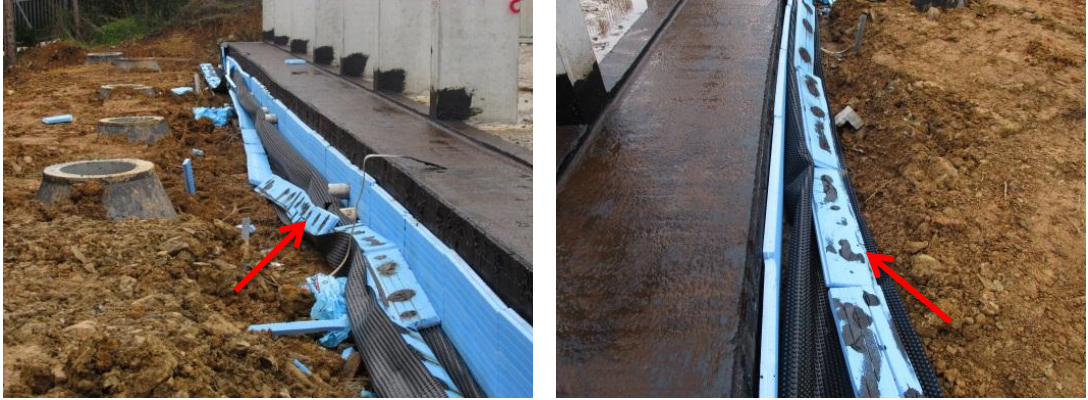
**Şekil 5.58 :** Su yalıtımı kullanarak yapıştırılan XPS ısı yalıtım levhaları (Ek D-D12).

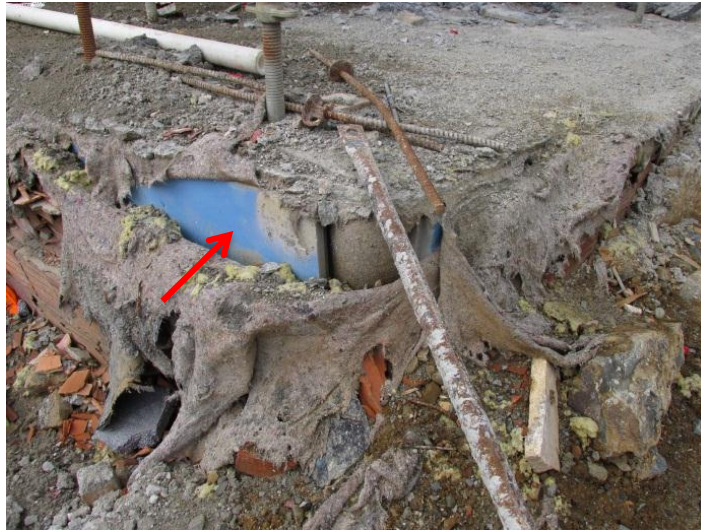
Genel bilgileri bölüm 5.2.2.1’de verilen yapıya ait (Ek C) Şekil 5.59’da temel etrafında uygulanan ısı yalıtımı gösterilmektedir. Toprak altında kalan bodrum duvarına uygulanan ısı yalıtımı zemine ulaştığında gerekli önlemler alınmadığı için hasar görmüştür. Isı yalıtım etrafındaki keçe de parçalanmış, yalıtım ortaya çıkmıştır. Dış ortam şartları göz önüne bulundurularak önlem alınmalıdır.

**Şekil 5.59 :** Isı yalıtım levhalarını koruyucu katmanlarının parçalanması (Ek C-D8).

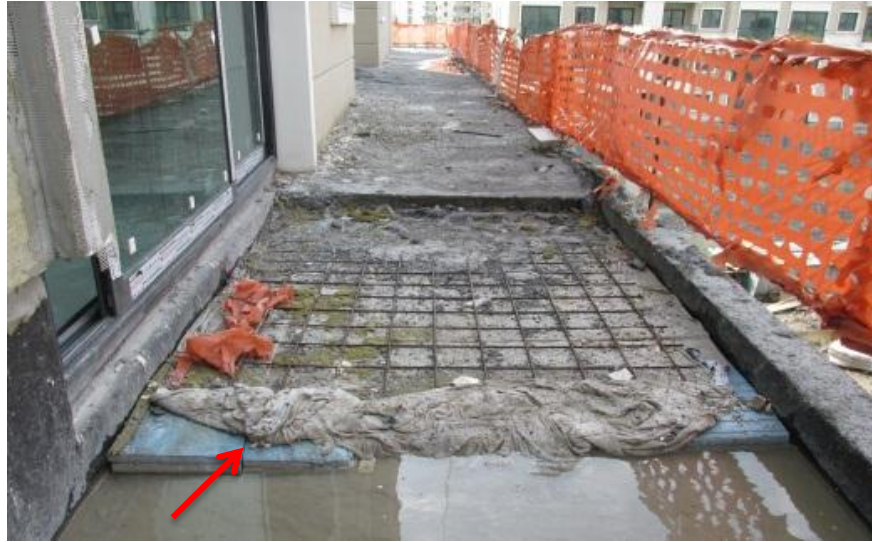
**Şekil 5.60 :** Isı yalıtım uygulamasının inşaat suyuna maruz kalması (Ek F-D19).

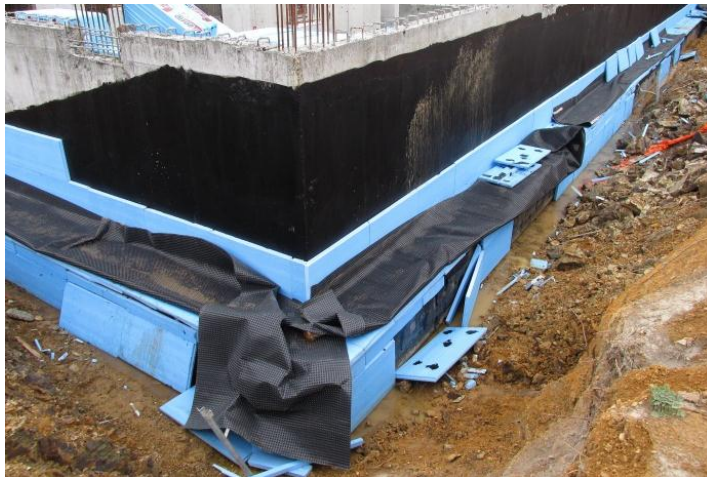
**Şekil 5.62 :** Uygulamanın kesintiye uğramasıyla rüzgârın verdiği zarar (Ek D-D13).
