**BİNA KABUĞUNDA ISI YALITIMI UYGULAMALARININ YAPISAL  
PERFORMANSI VE ETKİNLİĞİNİN İSTANBUL'DA BİR ALAN ÇALIŞMASI  
İLE İNCELENMESİ**

**YÜKSEK LİSANS TEZİ**

**Mehmet TÜRKMEN**

**EYLÜL 2016**

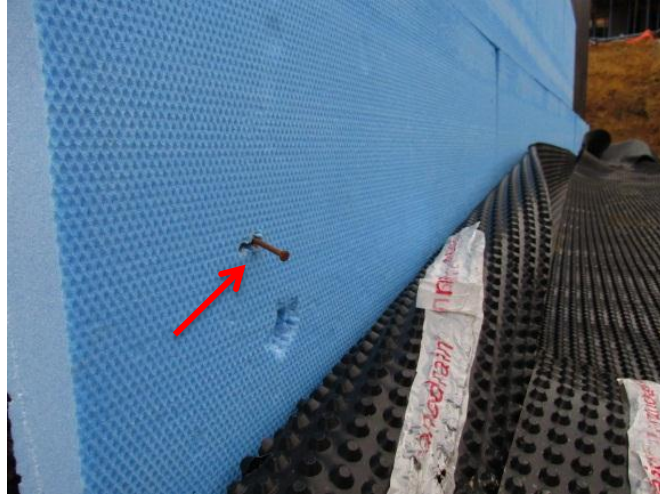
**Şekil 5.63 :** Isı ve su yalıtım malzemesinin çivi ile delinmesi (Ek D-D14).

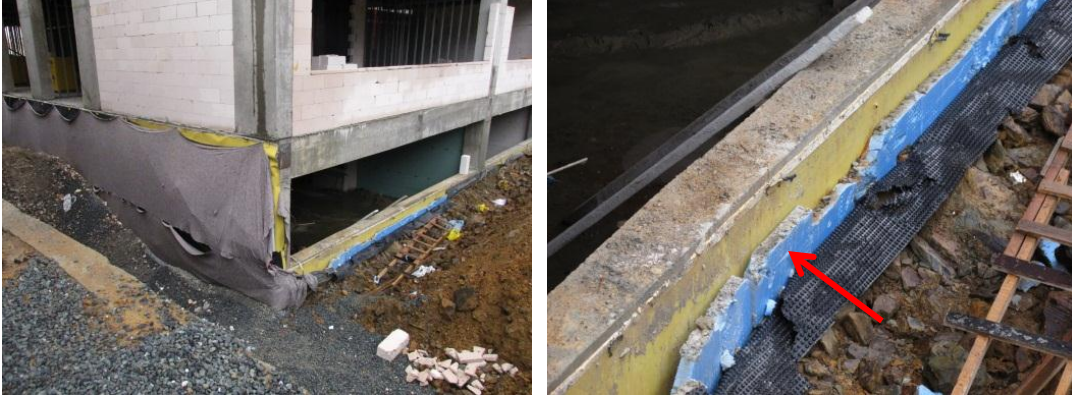
**Şekil 5.64 :** Isı yalıtım levhalarının uygulama sonrası parçalanması (Ek S-D50).

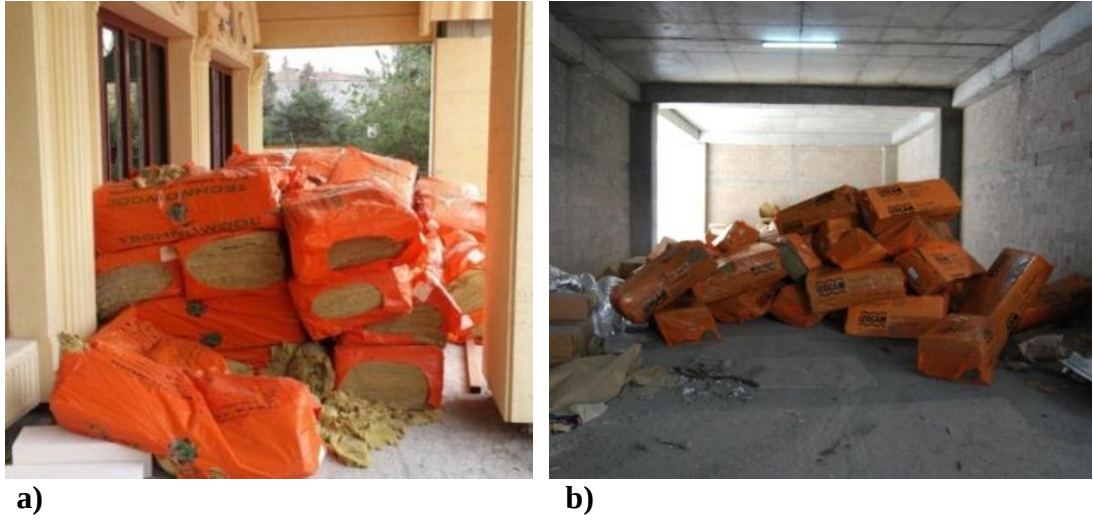
**Şekil 5.65 :** Depolama hatası nedeniyle taş yünü ısı yalıtım plakaların deforme olması: a) (Ek K-D41), b) (Ek M-D44).

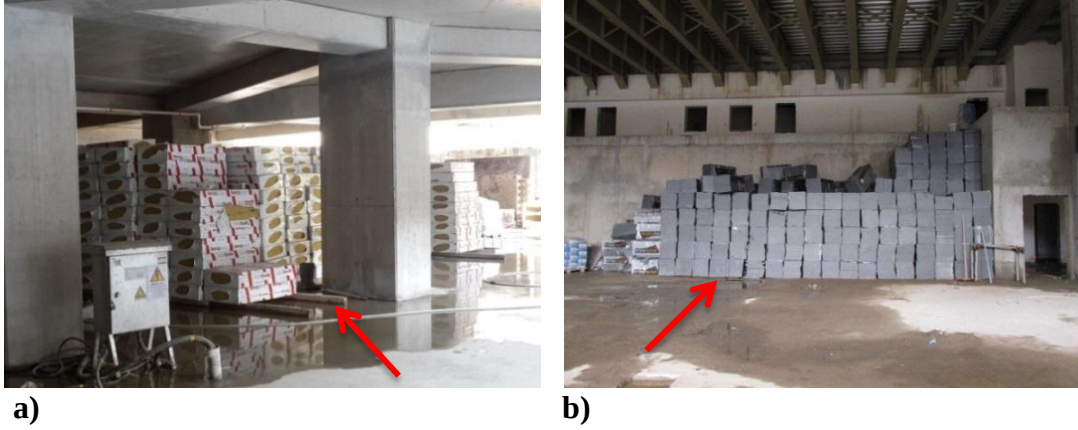
**Şekil 5.66 :** Depolama alanındaki suyun plakaların altına sızması : a) (Ek R-D49), b) (Ek C-D10).
