**KASIMPAŞA YELDEĞİRMENİ CAMİİ VE ÇEVRESİNDEKİ YAPILARIN  
RESTORASYON PROJESİ**

**YÜKSEK LİSANS TEZİ  
Ömer Faruk Erol**

**Anabilim Dalı : Mimarlık**

**Programı : Restorasyon**

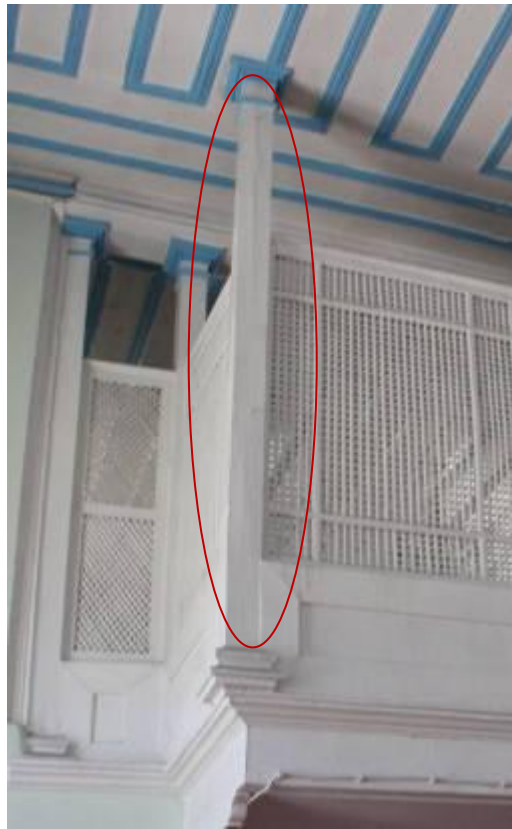
Cami, konut ve lojman binasında yapılan incelemelerde sadece camide strüktürel bozulmalara rastlanmıştır. 1-01 mekânında bulunan ahşap direklerden ikisinde 1.5-2.5 cm derinliğinde strüktürel çatlaklara rastlanmıştır (Şekil: B.230-B.231).

**Şekil B.230:** Kadınlar mahfilindeki ahşap direklerde oluşmuş strüktürel çatlaklar.

Yapılarda yapılan incelemelerde herhangi bir ciddi strüktürel probleme rastlanmamıştır. Sadece caminin kadınlar mahfilinde bulunan ahşap direklerden iki tanesinde gözlenen strüktürel çatlaklara karşı paslanmaz çelik profillerle çemberleme tekniği uygulanması önerilmektedir.

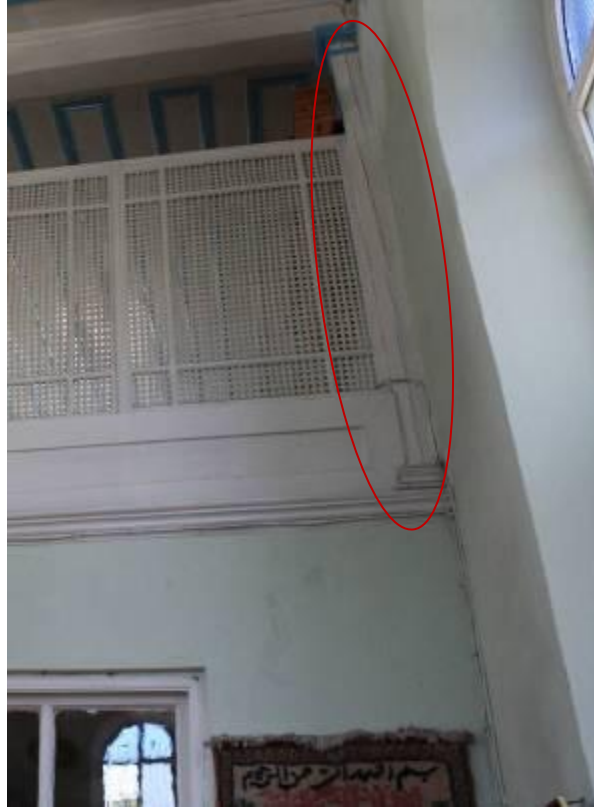
**Şekil B.231:** Kadınlar mahfilindeki ahşap direklerde oluşmuş strüktürel çatlaklar.

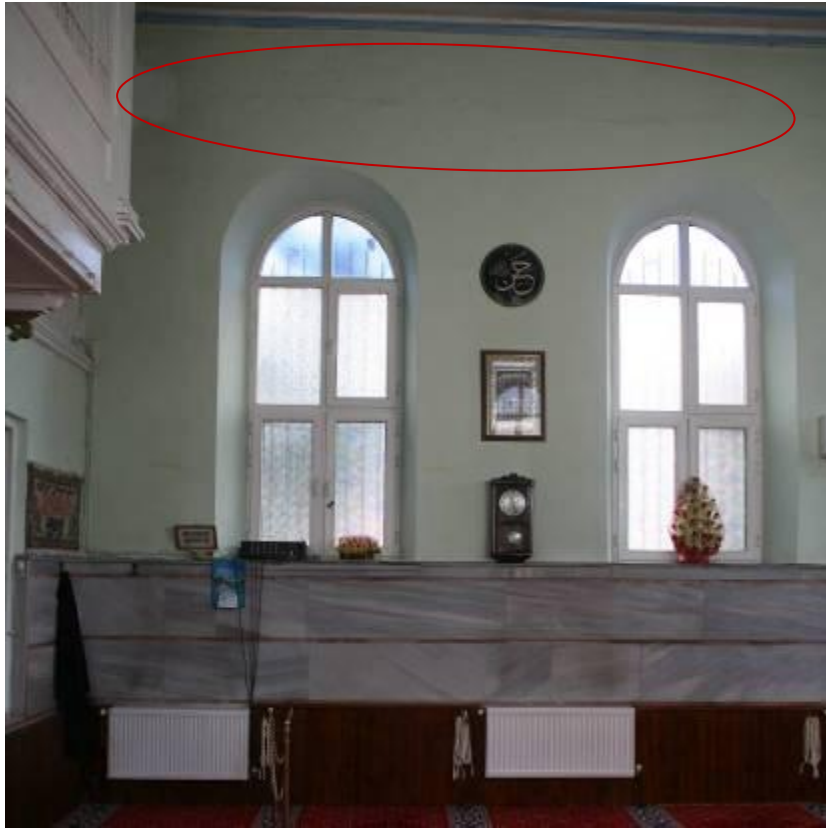
Caminin Z-03 mekânında rutubetten kaynaklı bozulmalara rastlanmıştır (Şekil: B.232). Cephelerde meydana gelmiş bozulmalar ise genellikle cepheyi kaplayan taş malzemenin dış etkenler sonucu ayrışması, çatlaması ve yüzey erozyonu sonucu oluşan bozulmalardır. Güneybatı cephesinde yüzeyin bir bölümü seramik ile kaplanmıştır (Şekil: B.233). Yüzeyin geri kalan kısmında ve kuzeybatı cephesinin tamamında taş kaplamanın üzerine uygulanmış boya tabakası altında taş bozulmasının sürmesi nedeniyle yüzey aşınması oluşmuştur. Caminin kuzeydoğu, konutun kuzey ve doğu, lojmanın ise doğu cephesinde karbon kirliliği, siyah kabuk oluşumu, kara yosunu ve yapraklı bitkilerden dolayı aşınma ve parça kopması gözükmemektedir (Şekil: B.234-B.236). Caminin dört cephesinin çeşitli noktalarında çimento esaslı harç ile sıva yapılmıştır (Şekil: B.237). Yine dört cephede çatı ile taş profillerin birleştiği noktada ve pencere boşluklarını dışında bulunan demir parmaklıklarda korozyona rastlanmaktadır.

**Şekil B.232:** Z-03 mekanının kuzeydoğu duvarında görülen rutubet.

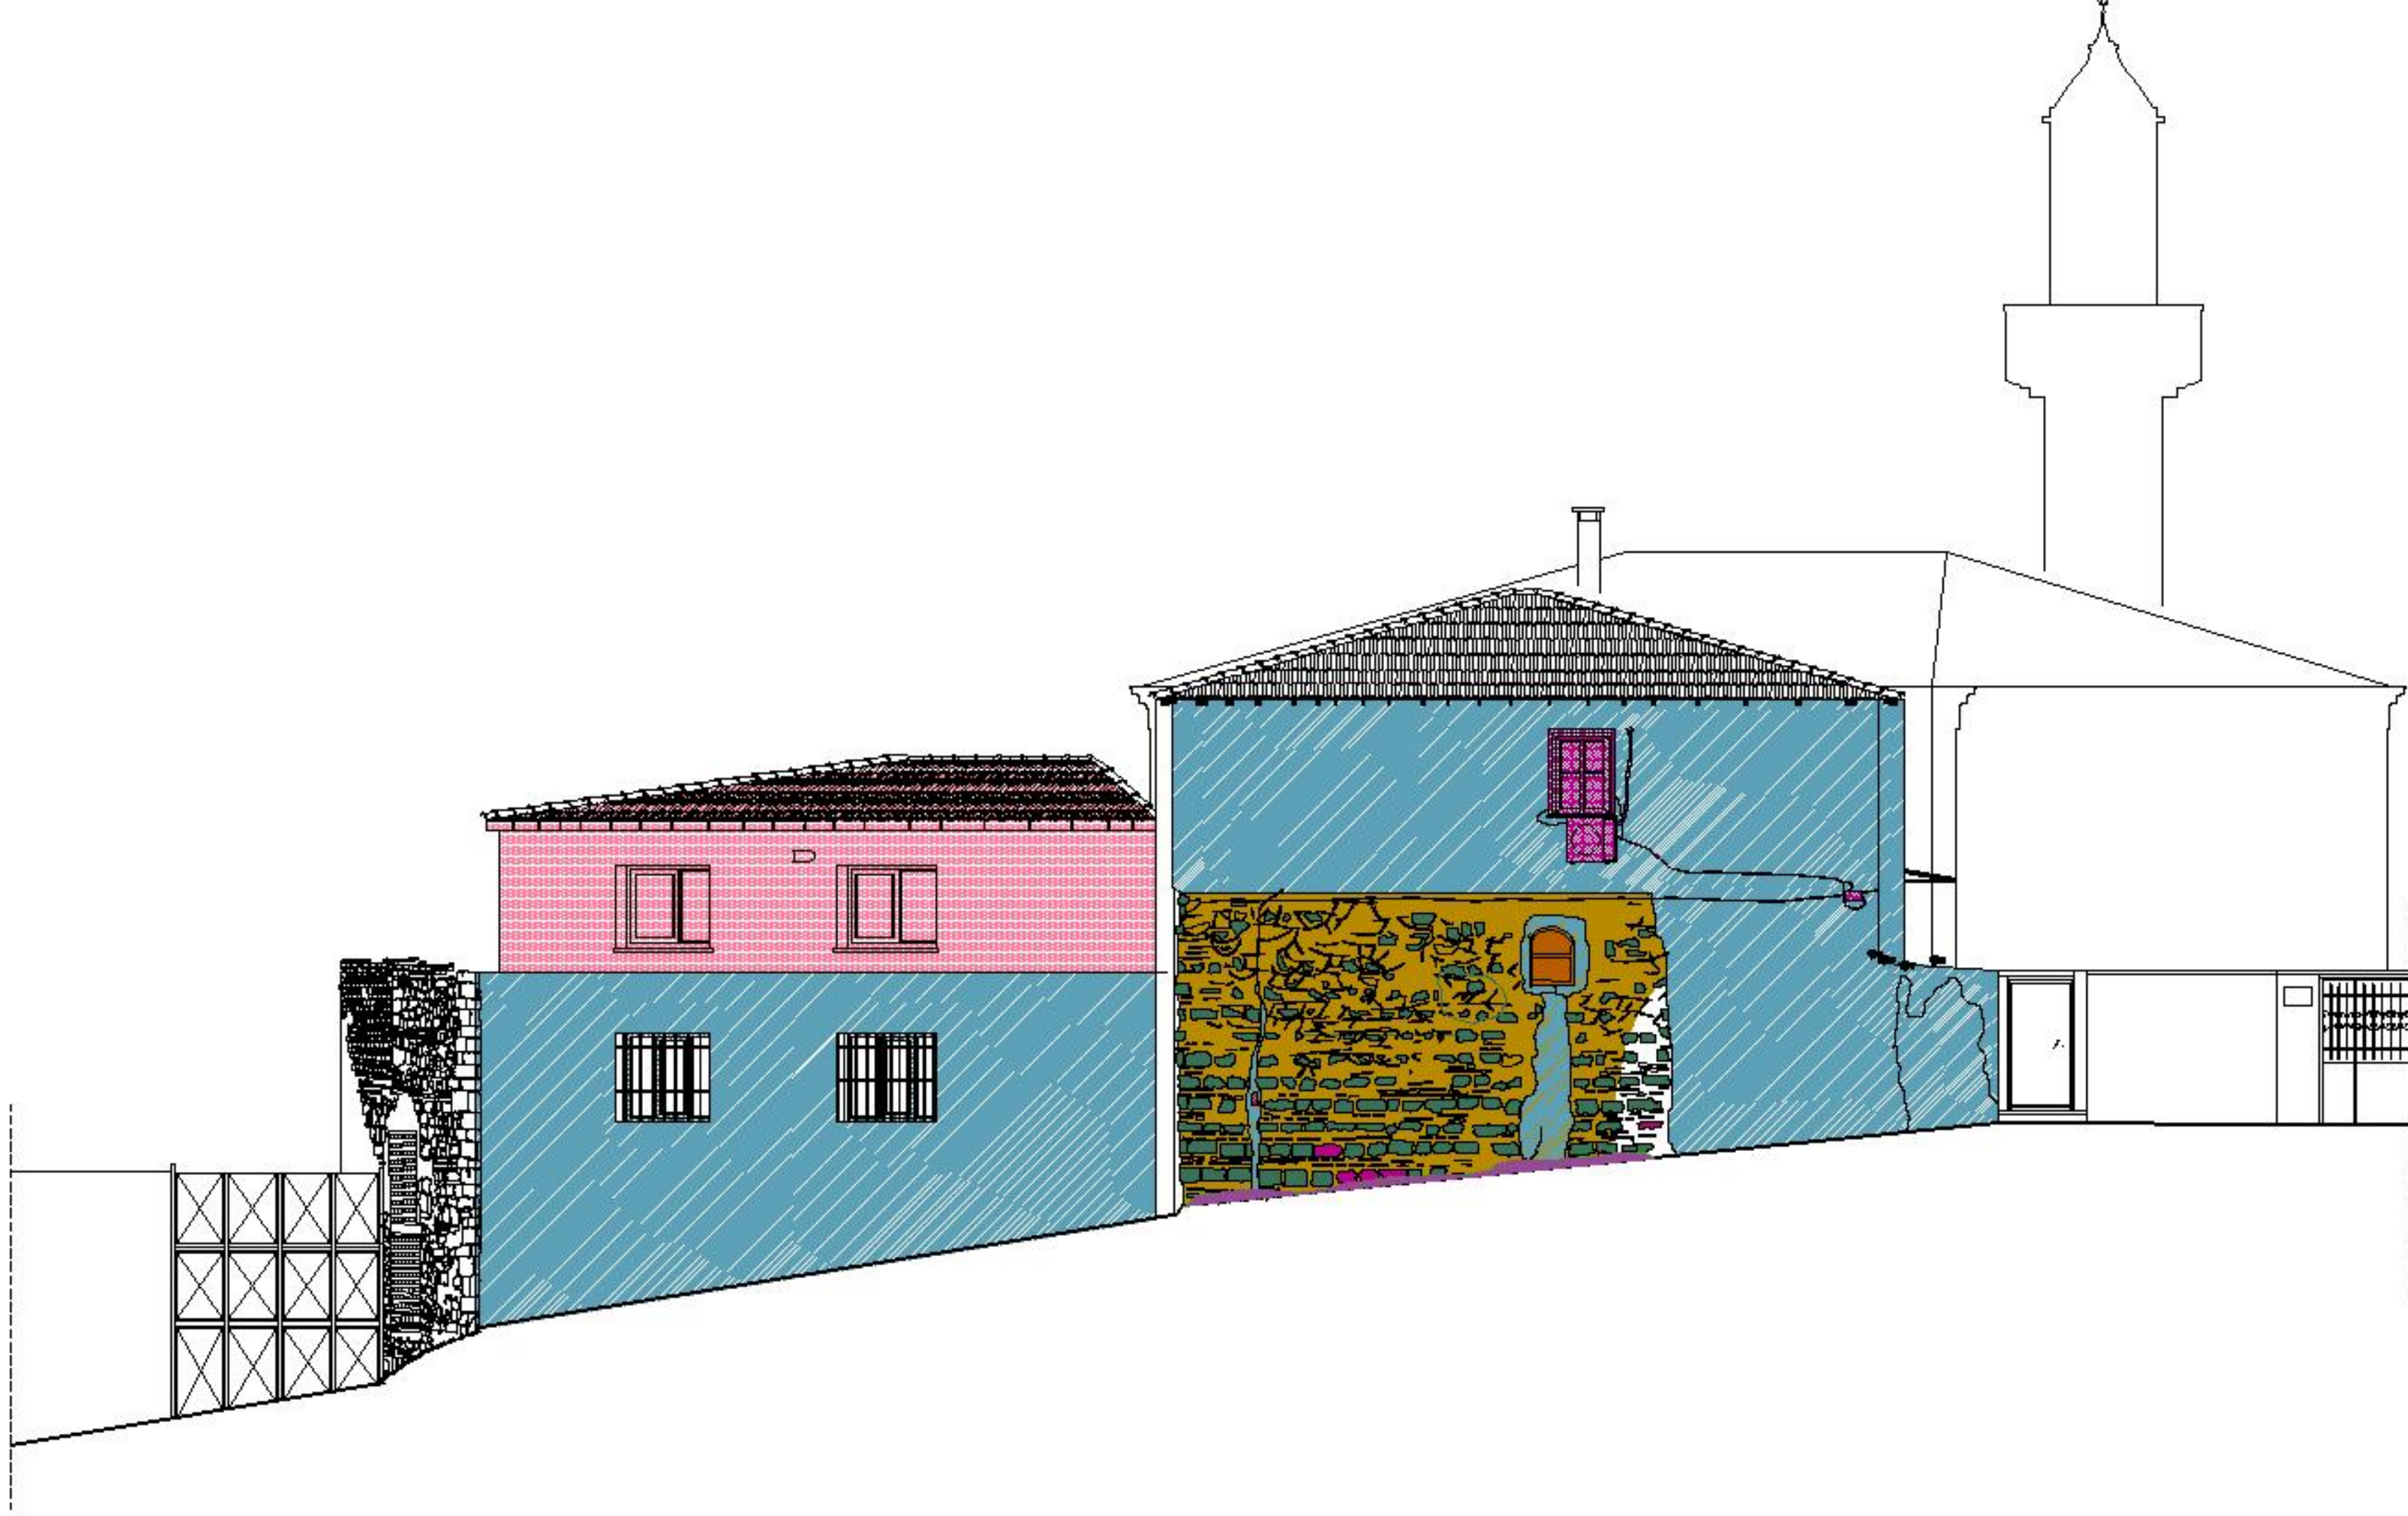
Hazırlayan  
Ömer Faruk Erol  
502081212  
Pafta Adı: Kuzey Cephesi  
Hasar Analizi  
Pafta No: 43  
Ölçek: 1/50

| STRUKTÜREL ÇATLAK | |
