**BAKIRKÖY MERYEM ANA ROSARIO  
(NOTRE DAME DU ROSAIRE PAROISSE) KİLİSESİ KORUMA PROJESİ**

**YÜKSEK LİSANS TEZİ**

**Kübra YALÇINKAYA**

**CONSERVATION PROJECT OF MERYEM ANA ROSARIO (NOTRE DAME  
DU ROSAIRE PAROISSE) CHURCH IN BAKIRKÖY**

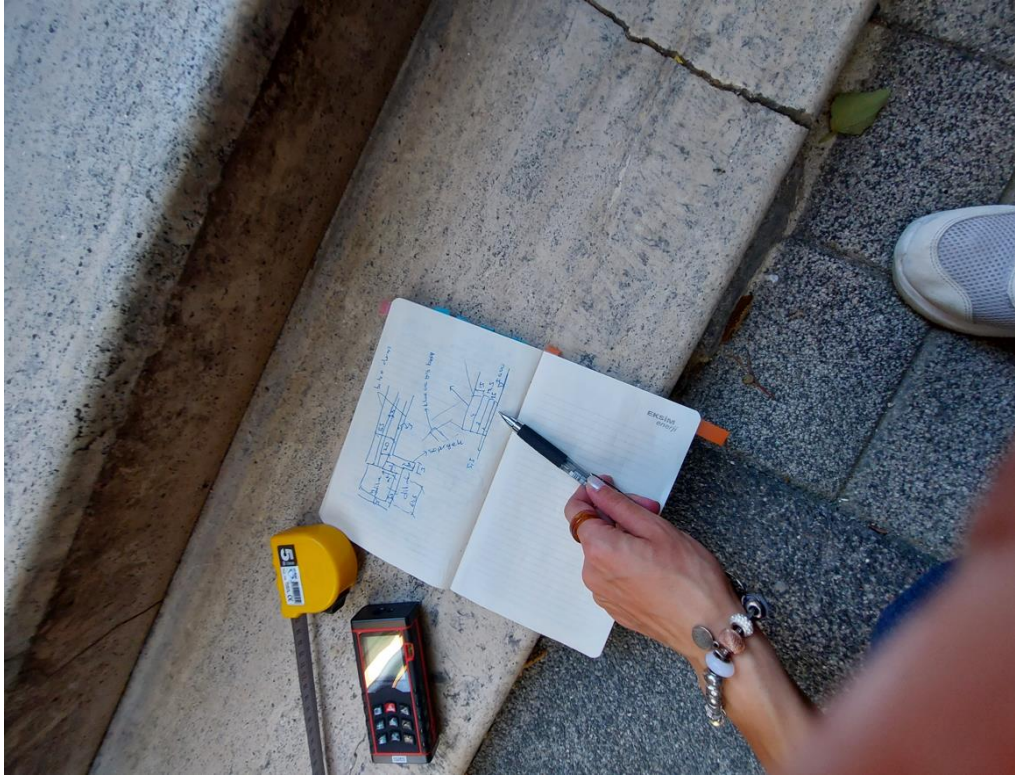
Gözlemsel olarak yapılan incelemeler sonucunda; yapılarda tehlike yaratacak ve acil müdahale gerektiren bir strüktürel hasara (çökme, oturma, yarık vb.) rastlanılmamıştır. Yapıların cephelerinde ve iç mekân bölücü duvarlarında, kilisenin beşik tonozla örtülü ve kalem işi kaplı olan tavan yüzeylerinde, kilisenin naos mekanındaki karo mozaik kaplı zemin yüzeylerinin bazı kısımlarında, kilisenin ön bahçesindeki kesme taş kaplı zemin yüzeylerinin bazı kısımlarında tespit edilen çatlaklar hasar analiz paftalarında ilgili kısımlarda gösterilmiştir (Şekil E.190).

Şekil E.190 : Kilisenin ön bahçesindeki kesme taş basamaklarda yer alan çatlak.

edilmiştir. Söz konusu çatlaklar incelenerek uygun yapı malzemesi kullanılarak enjeksiyon yöntemi ile doldurulmalıdır.

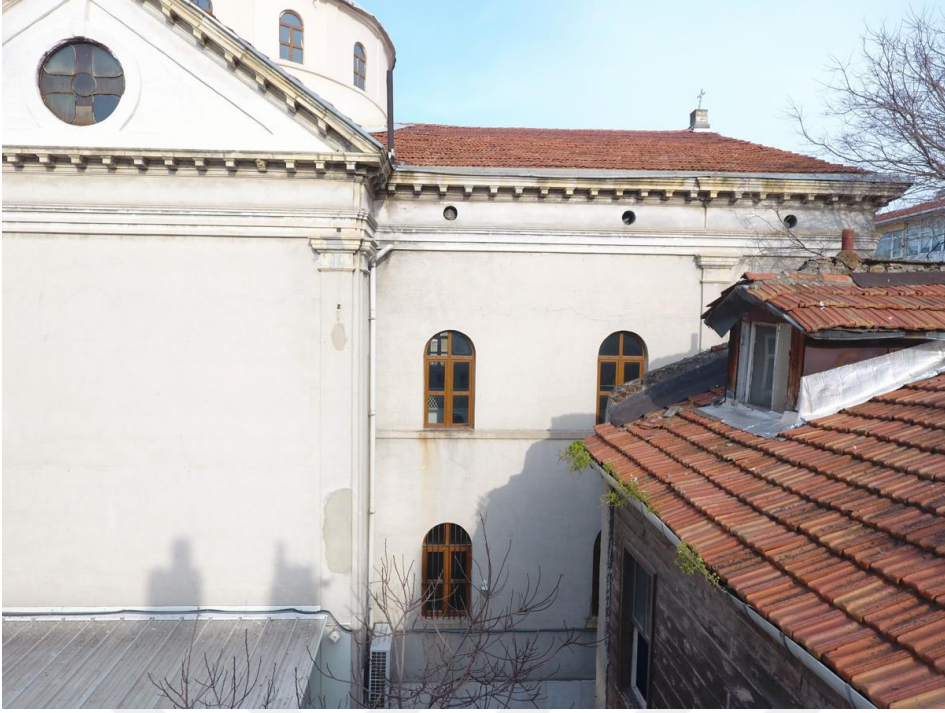
**Şekil E.191 :** Kilisenin batı cephesindeki çimento uygulamaları.

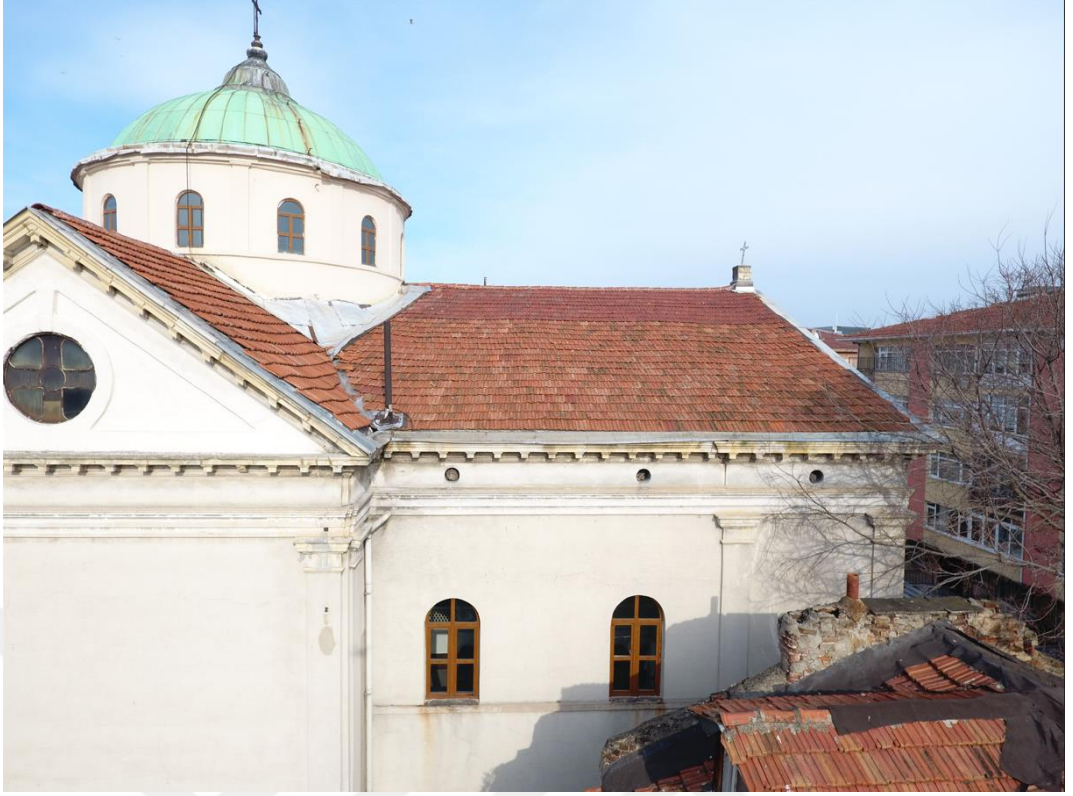
**Şekil E.193 :** Kubbedeki ve batı cephesindeki pvc doğramalı pencereler.

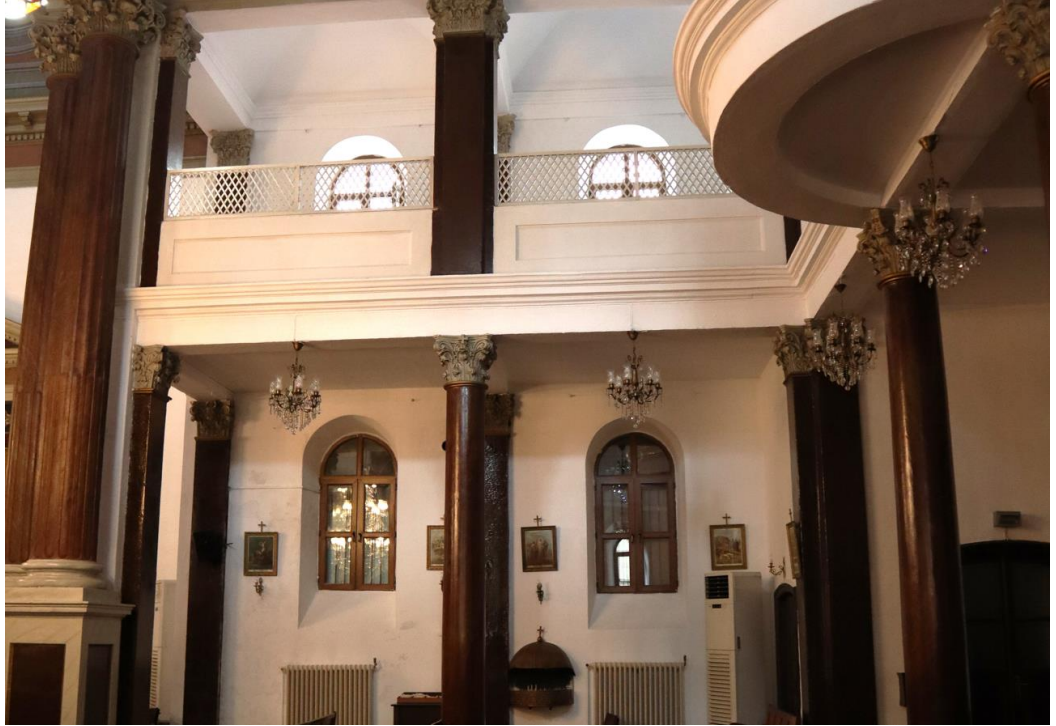
**Şekil E.194 :** Kilisenin doğu beden duvarında, zemin katta yer alan ve müştemilat yapısı nedeniyle dışardan kapanmış durumdaki pencereler.

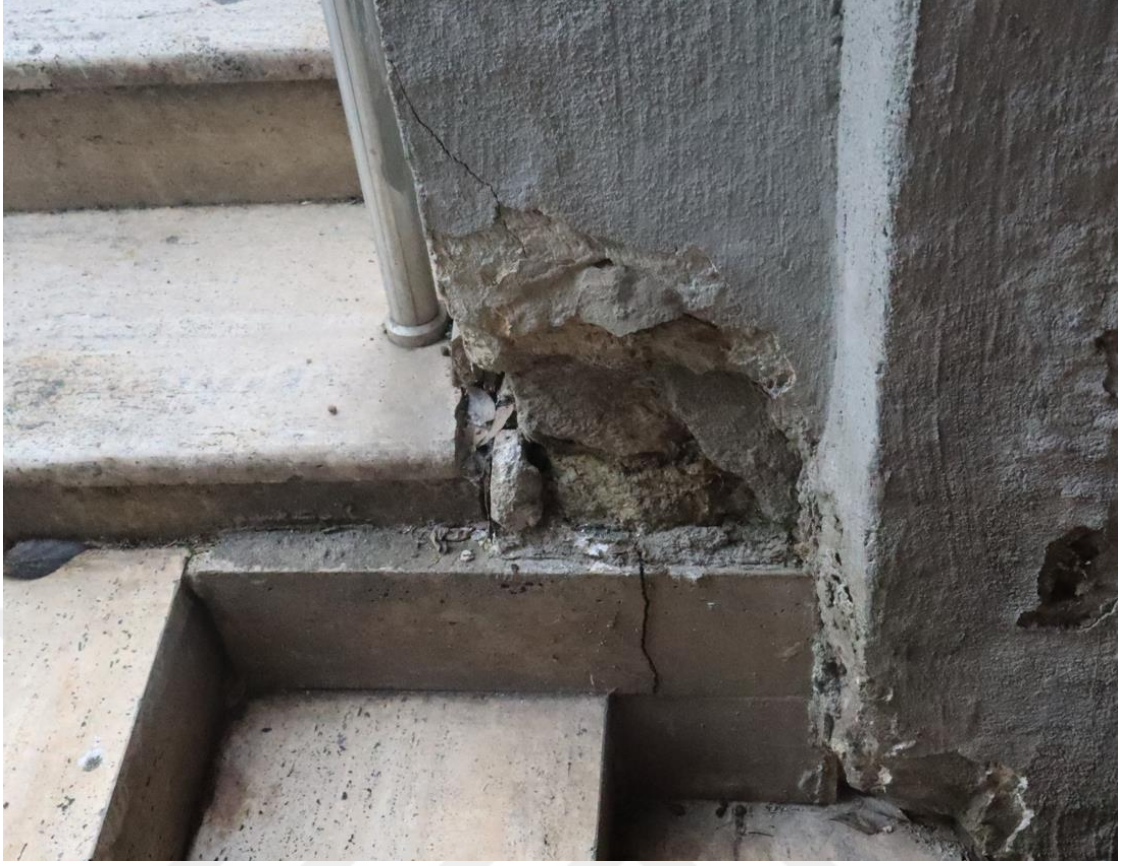
**Şekil E.197 :** Kilisenin bahçe duvarında meydana gelmiş olan malzeme kaybı.

Bütünleme, yüzey veya parça kaybı olan kısımlardaki onarımları tanımlamaktadır. Bütünlemeler özgün yapım tekniği ile özgün malzeme kullanılarak yapılmalıdır. Kilise yapısının cephelerindeki taş silmelerde, üçgen alınlıklardaki taş frizlerde ve saçak altındaki taş frizlerde, ön cephedeki papalık simgesinde, kilisenin ön bahçesindeki kesme taş basamaklarda, kilisenin arka cephesinde zemin katta yer alan taş denizliklerde, kilise avlusunda yer alan zemin kaplamaları gibi kimi yerlerde, malzeme kaybı olduğu tespit edilmiştir. Söz konusu hasarlı kısımlar özgün malzemeye uygun bir malzeme ile bütünlenmelidir.

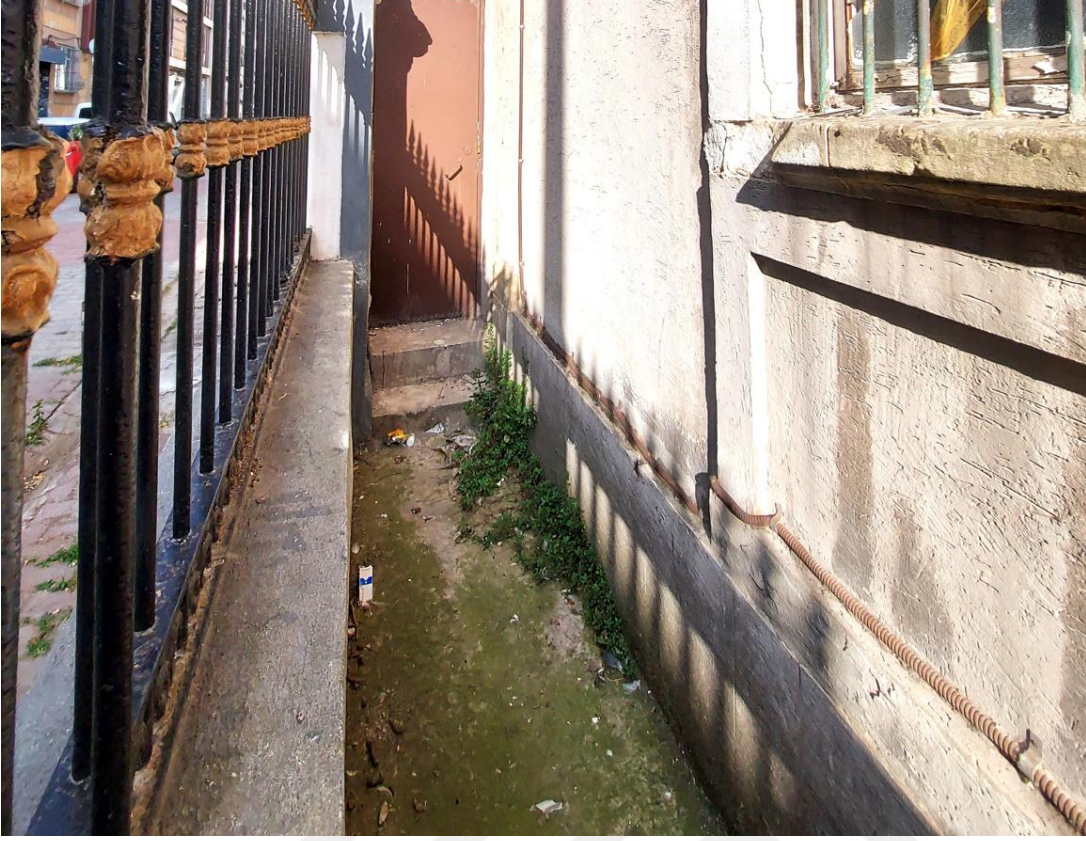
**Şekil E.199 :** Kuzey cephe duvarı ve bahçe zemininde meydana gelmiş olan nem, rutubet ve yosunlanma.

Nem ve rutubet, çatıda, çatıya yakın cephe yüzeylerinde, saçak altlarında, zemine yakın olan duvar yüzeylerinde gözlenmiştir. Gözlemsel tespitler dışında, nem sorununun sıva ve boya dökülmesine neden olduğu üst örtü ve tüm duvar yüzeylerinde raspa çalışması yapılarak sıva altında kalan ve neme maruz kalmış olan kısımlar tespit edilmelidir. Zemine yakın kısımlardaki nem sorunu için yapıdaki drenaj sistemi gözden geçirilmelidir. Çatıda biriken ve cepheye etki eden nem sorununa yönelik olarak yapıların çatılarına doğal bir onarım malzemesi ile kaplama yapılmalı ve cephelerdeki çatlaklar enjeksiyon yöntemi ile kapatılmalıdır. Yağmur iniş borularının çevresindeki nem sorunu ilişkin borular kontrol edilerek hasarlı kısımları yenilenmelidir.
