**13. YÜZYIL ANADOLU KERVANSARAYLARI**

**KORUMA ÖLÇÜTLERİ ÜZERİNE BİR ARAŞTIRMA**

**DOKTORA TEZİ**

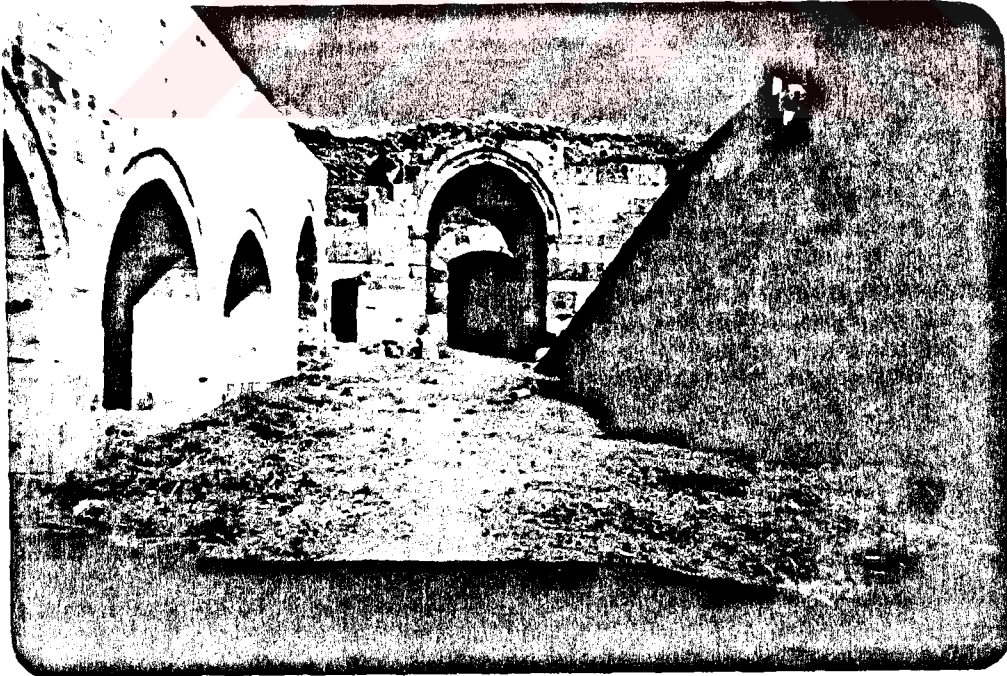
Fot.9 AVLU KUZUY İÇ CEPHESİ

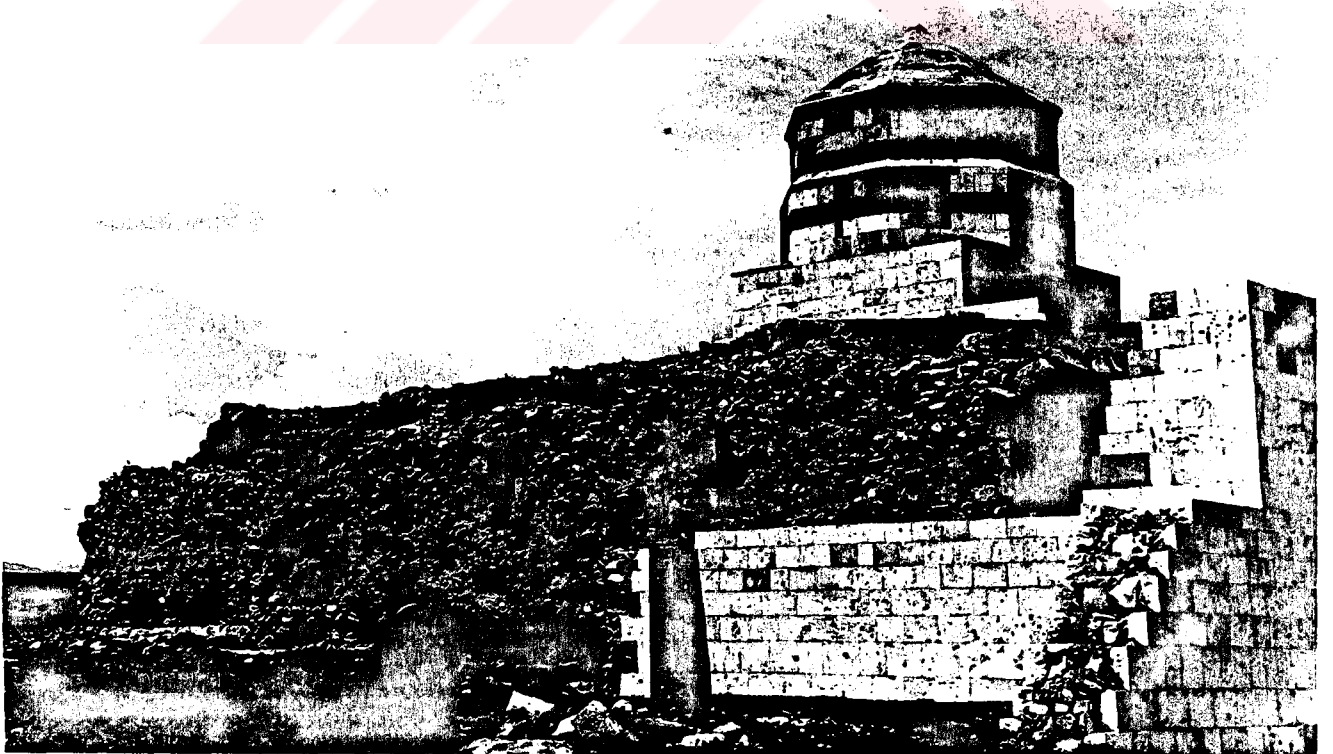
Fot.55 ONARIMIN TAMAMLANMASINDAN ÖNCEKİ DURUM

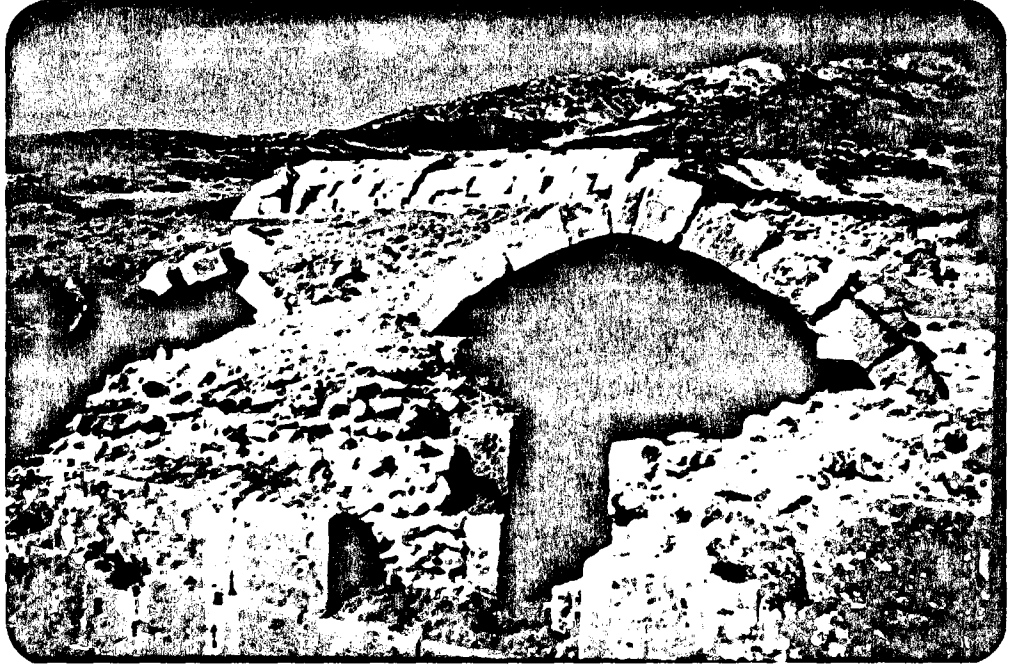
Fot.66 TONOZLARIN AÇIĞA ÇIKMIŞ UST BÖLÜMLERİ
