**ANTALYA KALEİÇİ'NDE HAKKI MİSİSTRELİ EVİ ve  
TEKELİ EVİ RESTORASYON PROJELERİ**

**YÜKSEK LİSANS TEZİ**

**Mimar E.Özlem ORAL**

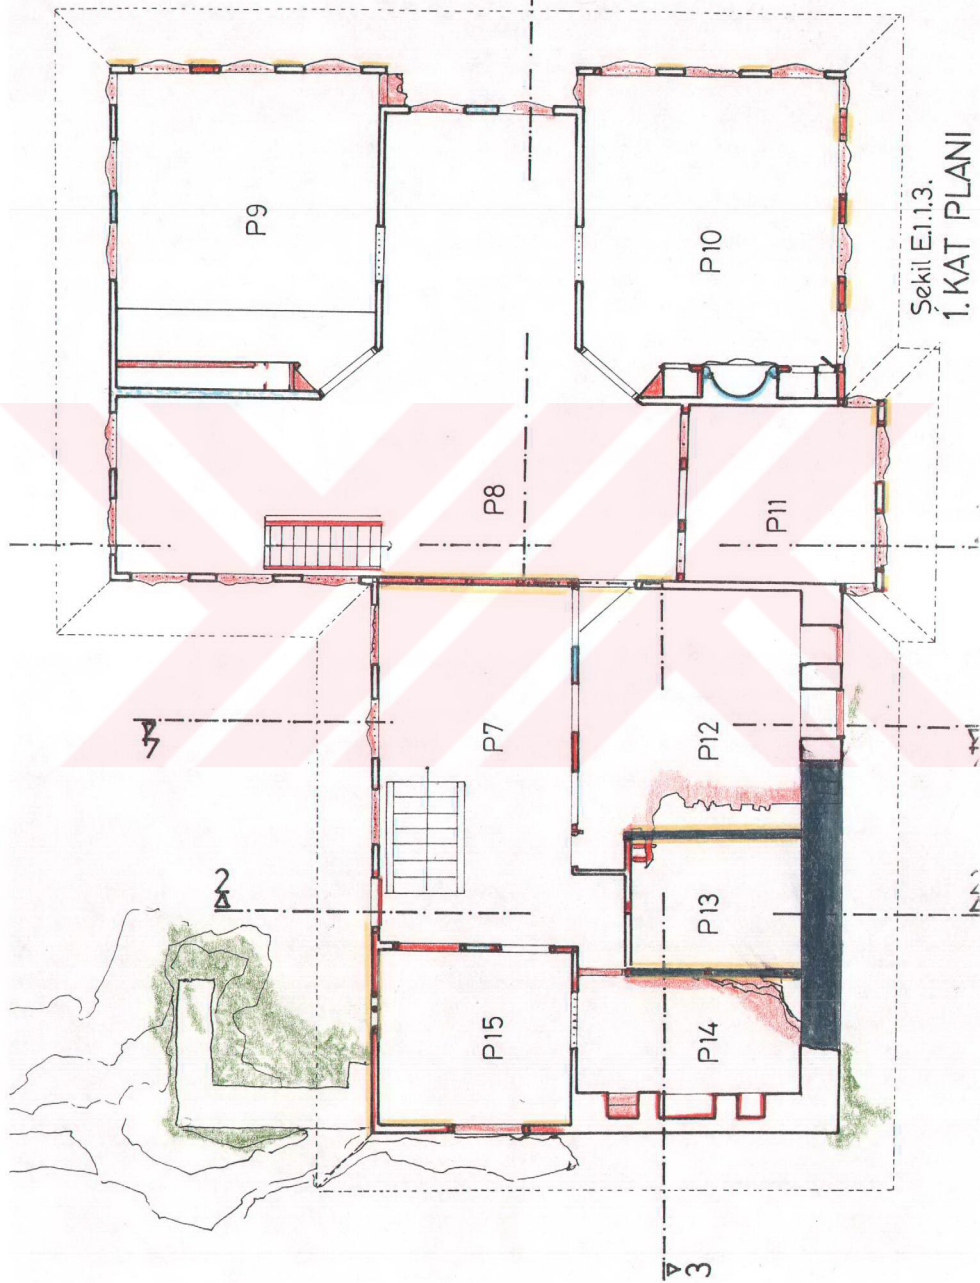
Şekil E.1.1.3.  
1. KAT PLANI

Yapıdaki en ciddi strüktürel bozulma; güneybatı cephesindeki taş duvarın belli bir bölümünün zemin kat döşemesinden saçak seviyesinin altına kadar yıkılmış olmasıdır (Foto B.123, B.124, B.125). Bu nedenle ara kattaki P5 ve 1. kattaki P13 mekanlarının ahşap döşemeleri de mevcut değildir. Ara kattaki P6 ve 1. kattaki P12, P14 mekanlarının ahşap döşemelerinde ise statik açıdan ciddi hasarlar görülmektedir. Bu mekanlar arasındaki ahşap karkas duvarların büyük bir bölümü yıkılmıştır. Yapıda en acil önlem alınması gereken yer, yıkılan bu taşıyıcı taş duvardır.

Yapının rölövelerinde, ara katta P5 ve P6, 1. katta P13 ve P14 nolu mekanların, büyük kısmı yıkılmış olan döşemeleri (Bkz. Ek E.1.1. P Binasındaki Hasarlar) tamamen kaldırılarak yerine 80 cm. aralıklarla IP 200 çelik profiller atılıp profiller arasına donatılı gazbeton bloklar yerleştirilecek ve elde edilen yeni döşemelerin yüzeyleri seramik kaplanacaktır. Bu mekanların tavan kaplamaları ahşap yapılacaktır.

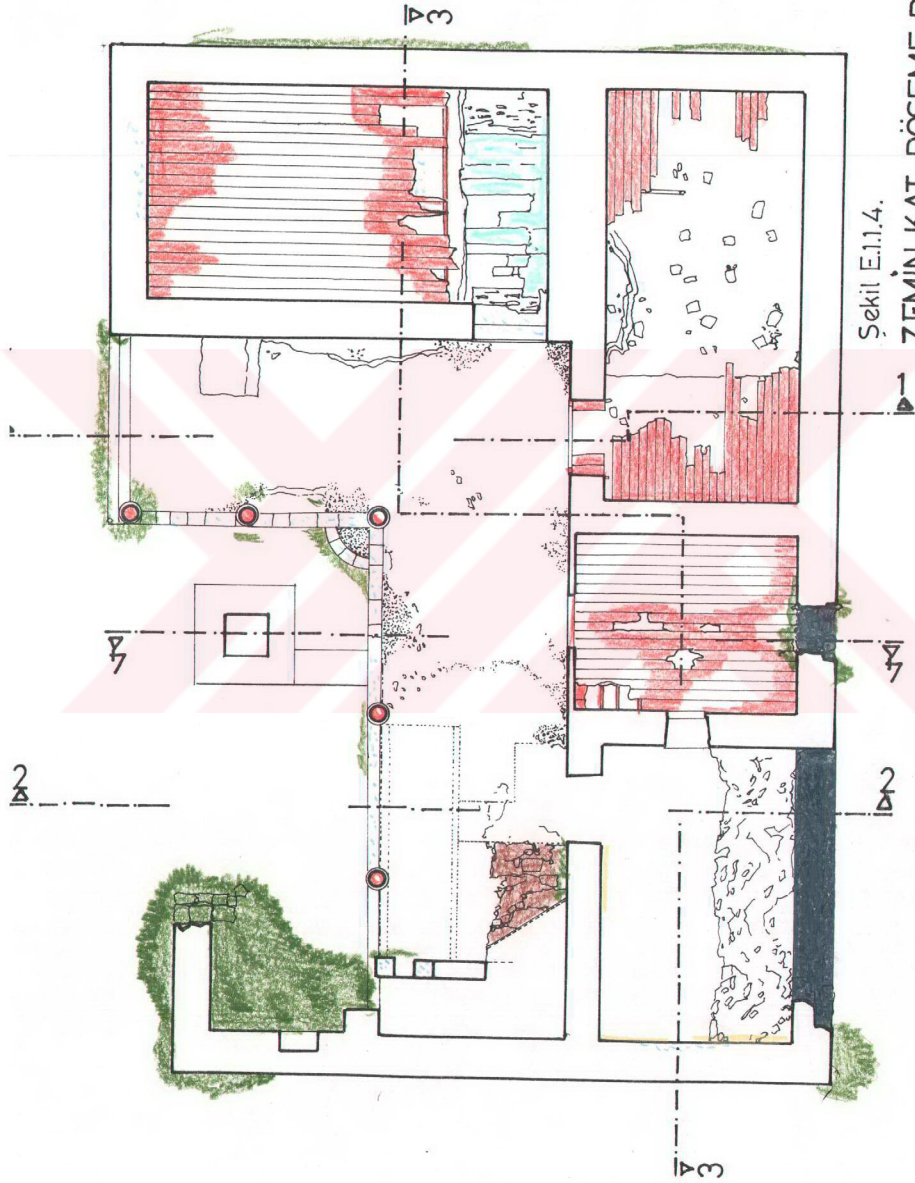
Şekil E.1.1.4.

Yapının özgün döşemeleri bakımsızlık ve vandalizm gibi nedenlerle oldukça hasar görmüştür. P1, P2 ve P12 nolu mekanların özgün döşeme kaplamalarının büyük bir bölümü bu nedenlerle sökülmüş, P5, P6, P13 ve P14 nolu mekanlarının döşemeleri de yıkılmıştır. Döşemeleri yıkılan bu mekanların ve döşemesi şaplanmış olan zemin kattaki P4 mekanının (Bkz. Ek D.1.2. P Binasındaki 20.y.y. Ekleri: Şekil D.1.2.4. Zemin Kat Döşeme Planı), yapıdaki diğer mekanların özgün döşeme
