**BURSA'DA FRANSIZ KATOLİK KİLİSESİ  
RESTORASYON PROJESİ**

**YÜKSEK LİSANS TEZİ**

**Mimar Esin ŞEBİN**

**HAZİRAN 1998**

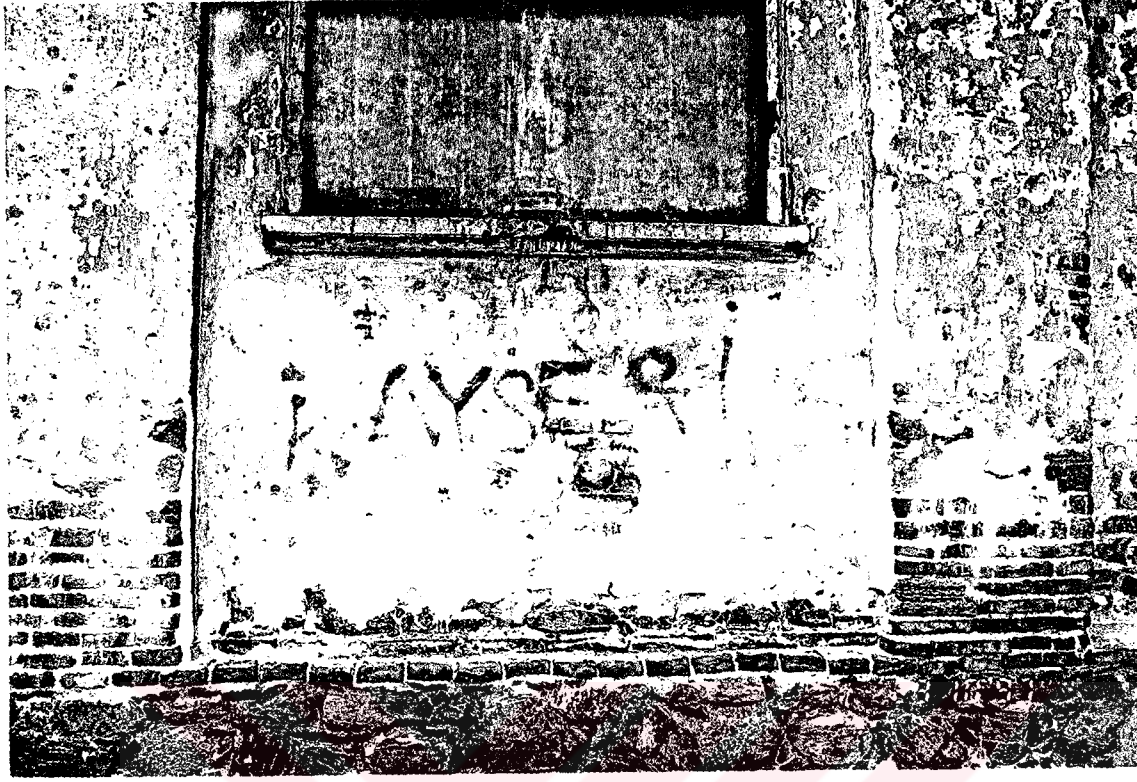
Ana kilise mekânında her iki duvarda simetrik olarak yerleştirilmiş olan her bir pencere açıklığının yaklaşık orta noktasından, zemine doğru belirginleşerek devam eden çatlaklar mevcuttur (F.67, Ek C-1). Pencere boşlukları arasında kalan kısımlar, pencere boşluklarının bulunduğu kısımlara göre daha fazla yük almaları nedeniyle, zemine daha fazla oturmuş ve bu oturma farkı çatlaklara

sebepe olmuştur. Yapının diğer bölümlerindeki duvarlarda yüzeysel çatlaklar bulunmakla birlikte, strüktürel bir tehlike oluşturmamaktadır.

F . 67 . Ana kilise mekânı duvarında, pencere denizliğinden başlayan çatlak

Ana mekân bölümünde pencere denizliklerinden başlayıp zemine doğru daralarak devam eden çatlakların (F.67) sağlamaştırılması gerekmektedir. Çatlakların epoksili harç ile doldurulması önerilmektedir.

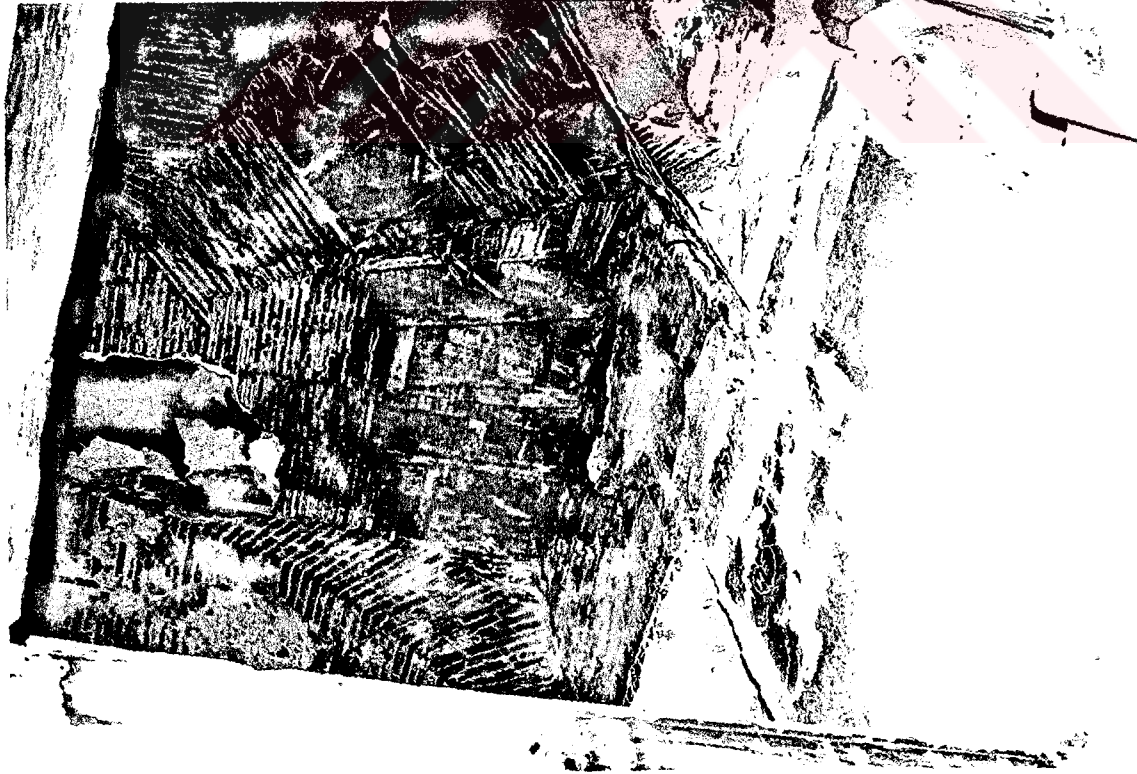
F . 68 . Narteks mekanının çökmeye başlayan örtüsü

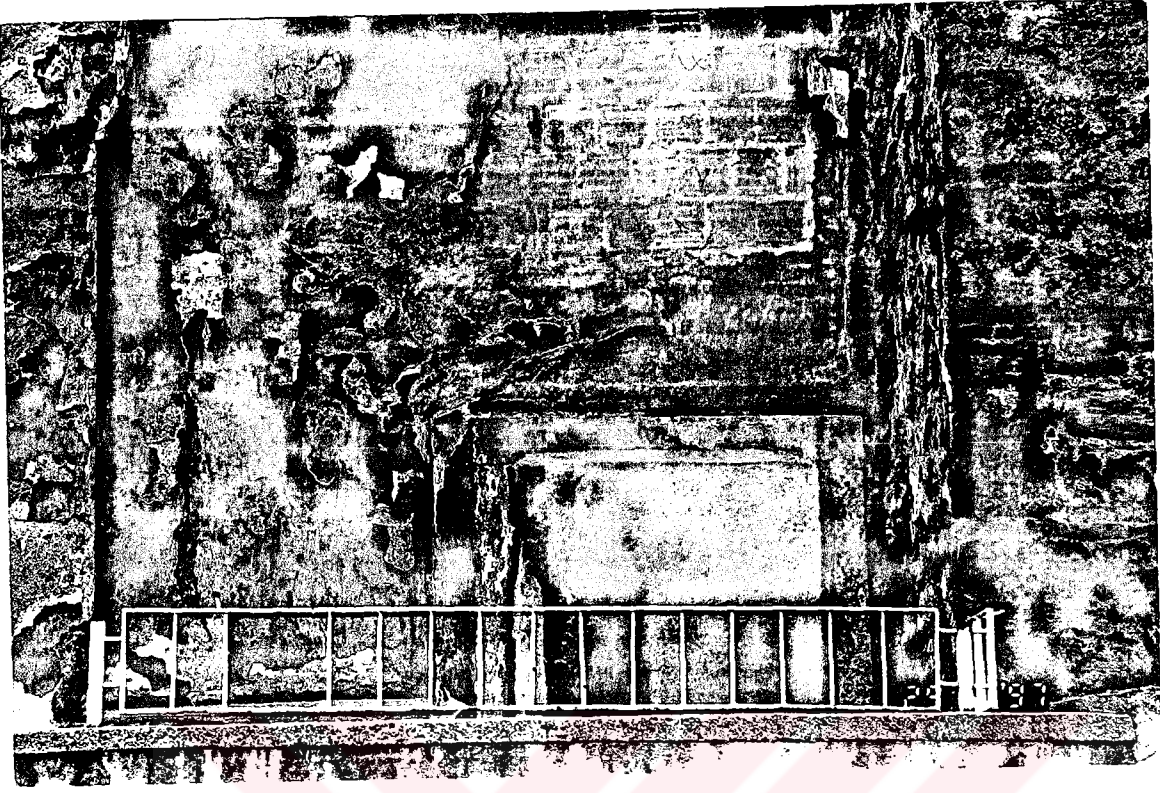
F . 73 . Narteks kuzeybatı cephesinde kapatılan kapı detayı
