**ALÇI BAĞLAYICILI HAZIR HARÇ İLE TOPRAK KARIŞIMININ  
HASARLI KERPIÇ YAPILARDA ONARIM HARCİ OLARAK  
KULLANILABİLMESİ İÇİN DENEYSEL ARAŞTIRMA**

**YÜKSEK LİSANS TEZİ**  
**İnş. Müh. Umut ALMAÇ**  
**502991174**

MAYIS 2002

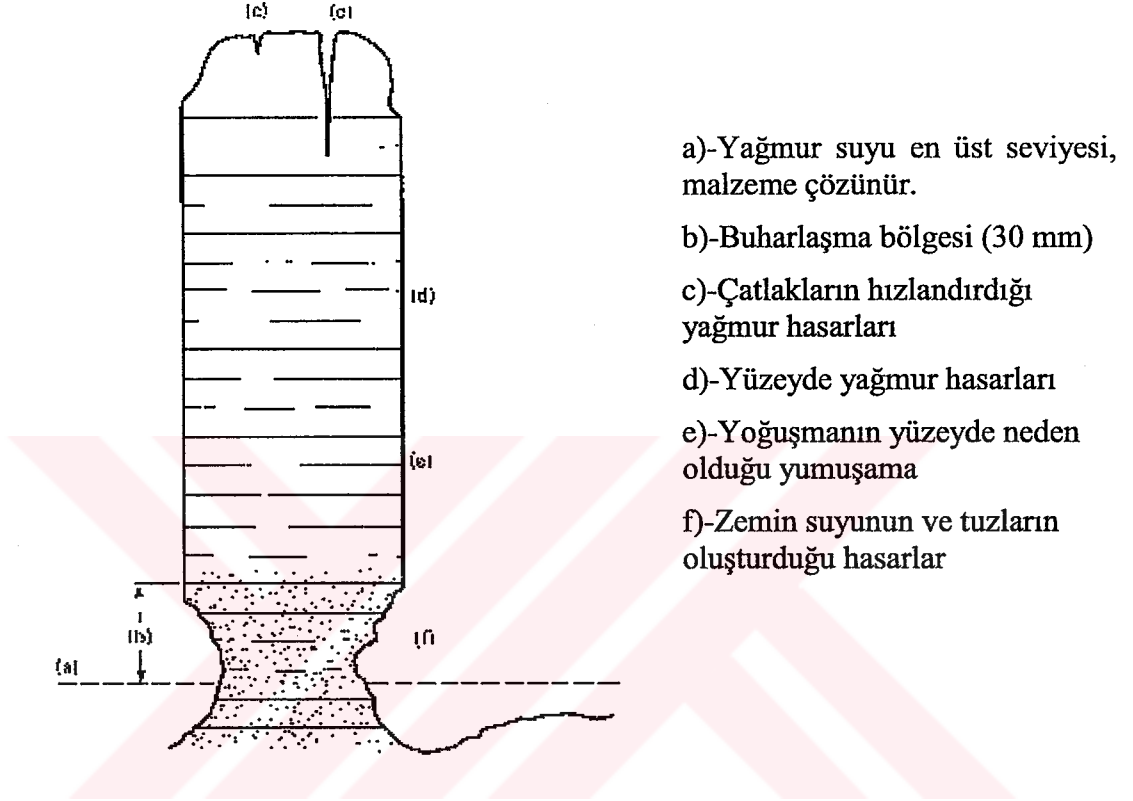
tamamıyla dağıtır ve geriye kalan malzemeler kolaylıkla alınıp götürülebilirler. Çoğu zaman hasarlar; duvar üst kısımlarında suyun penetrasyonu nedeniyle, yetersiz drenaj, sıçrama ve özellikle zemin suyunun yükselmesiyle duvar alt kısımlarında oluşurlar.(Şekil 3.1.) Kerpiç malzemede kapiler yükseliş düşüktür ve su, zeminden 30-40 cm yukarılara ulaşamaz.

Şekil 3.1. Suyun Kerpiç Duvarlarda Oluşturduğu Hasarlar[27]

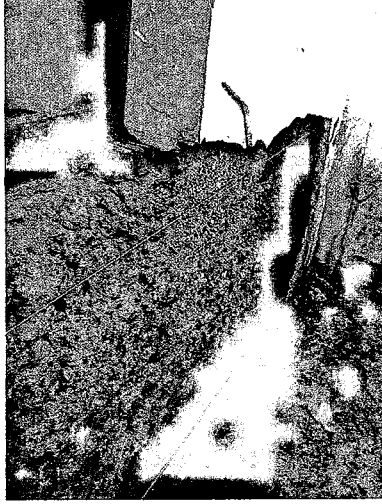
Duvar alt bölgelerinde (zeminden yaklaşık 1 m kadar yükselen) su sıçraması nedeniyle oluşmuş yer yer 9-10 cm'ye ulaşan aşınmalar ve oyulmalar gözlenmiştir. (Şekil 5.2,Şekil 5.3.) Suyun oluşturduğu hasarların yanı sıra duvar bünyesinde karıncalanma ve bitki oluşumu da görülmektedir.(Şekil 5.4.,Şekil 5.5.)

Şekil 5.2. Aşınmaya uğrayan bölge

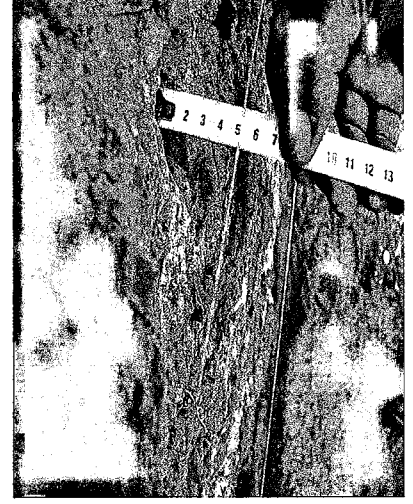
Şekil 5.3. Hasarlı yüzeyde aşınmaların derinlikleri

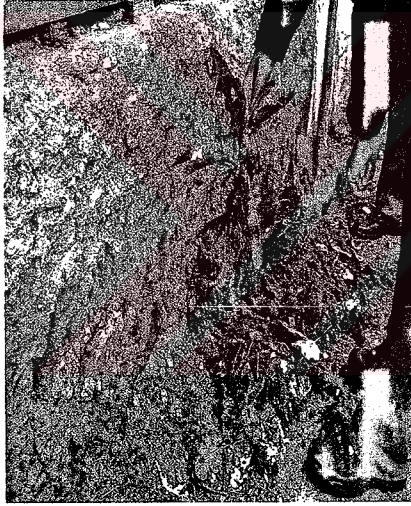
Şekil 5.4. Hasarlı yüzeyden bitkilerin sökülmesi

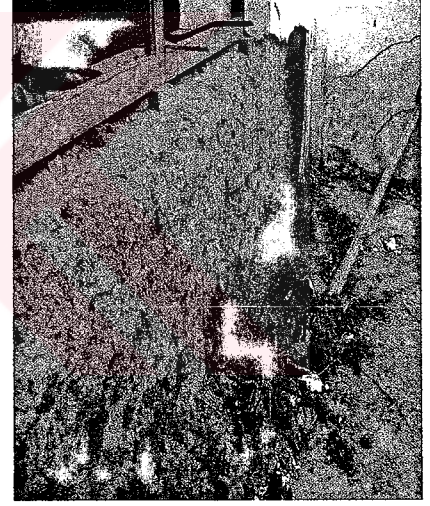
Şekil 5.5. Hasarlı yüzey zemininin temizlenmesi

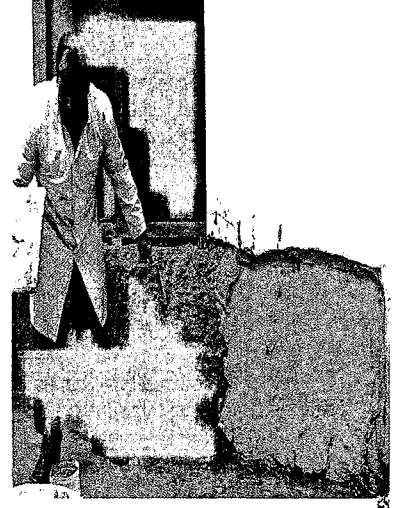
Şekil 5.7. Harcın aşınan yüzeye uygulanması

uygulanmıştır.(Şekil 5.6.,Şekil 5.7.) Harcın duvara uygulanması Lafarge-Entegre tesisleri uzman ve ekipmanlarıyla gerçekleştirilmiştir.
