MALTEPE BAŞIBÜYÜK'TE  
SÜREYYA PAŞA KÖŞKÜ RESTORASYON PROJESİ

YÜKSEK LİSANS TEZİ  
Mimar Emine PİLLİ

NİSAN 1993

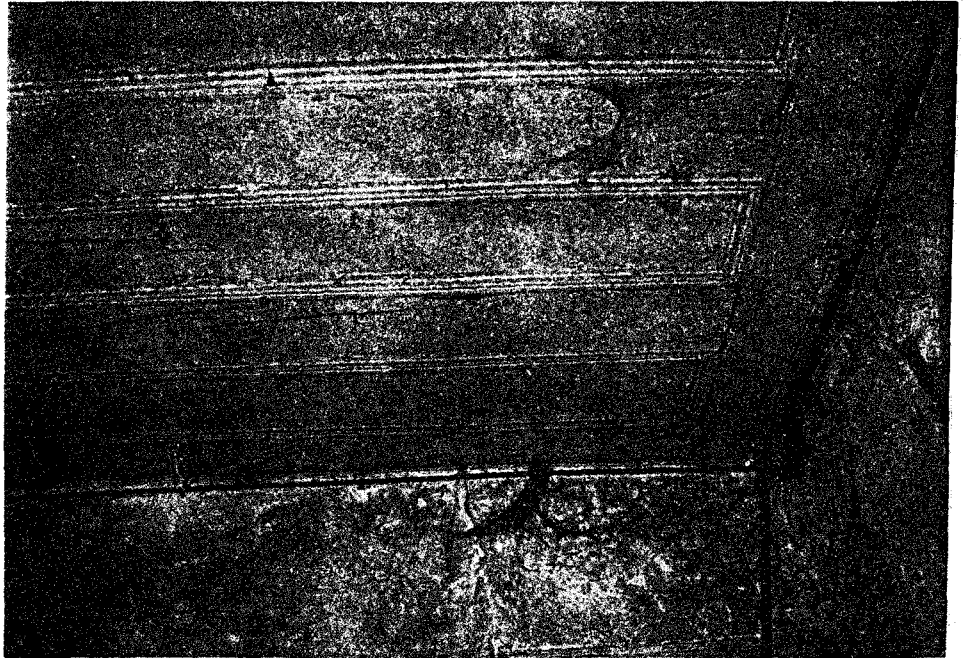
Foto. 2.3.1.8.2. Bodrum Kat-Mekan 8/Tavan Detayı

ise düz olarak bırakılmıştır. Bu düzene göre; tüm kenarlarına ahşap çıtalar çakılan kaplama tahtasının yanına gelen diğer kaplama tahtası düz, düzün yanına gelen kaplama tahtası ise yine ahşap çıtalıdır. Böylece bodrum kattaki tüm mekânların tavan döşemelerinden farklı olan bir tavan döşemesi oluşturulmuştur. Yer yer çatlamış olan bu tavan döşemesinin, boyaları da dökülmüştür (Foto. 2.3.1.8.2).

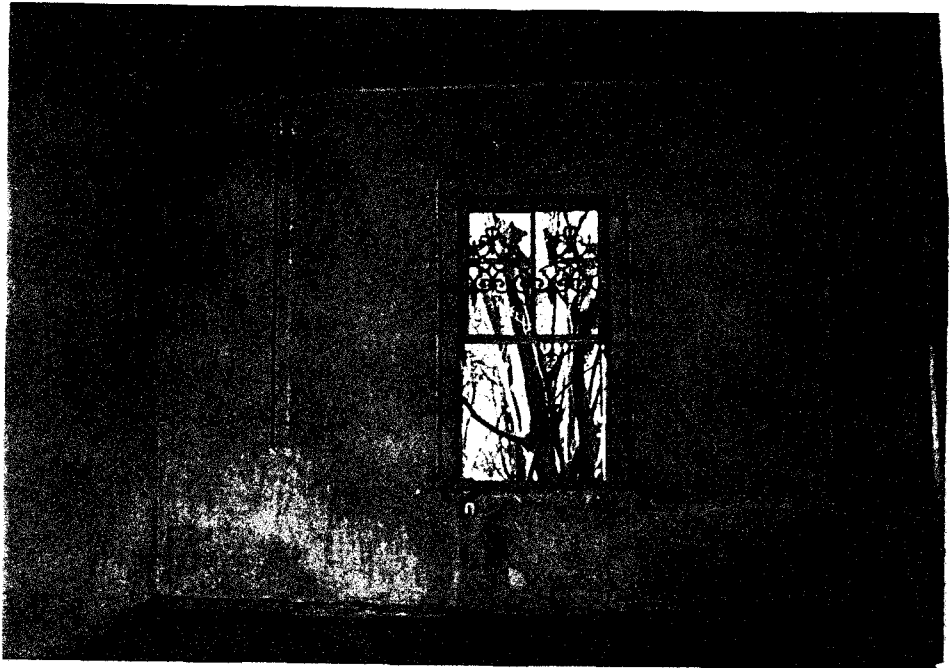
Foto. 2.3.1.14.1. Bodrum Kat-Mekan 14/Genel Görünüş

Duvarların büyük bir bölümü nemlenmiş, çiçeklenmiş ve çatlamış, boyalı yüzeyler ise yer yer dökülmüştür. (Foto.2.3.1.14.1). Duvarlardaki çiçeklenmenin nedeni, üst kattan sızan ve buraya ulaşan yağmur sularının tahrip edici etkisinden kaynaklanmaktadır.

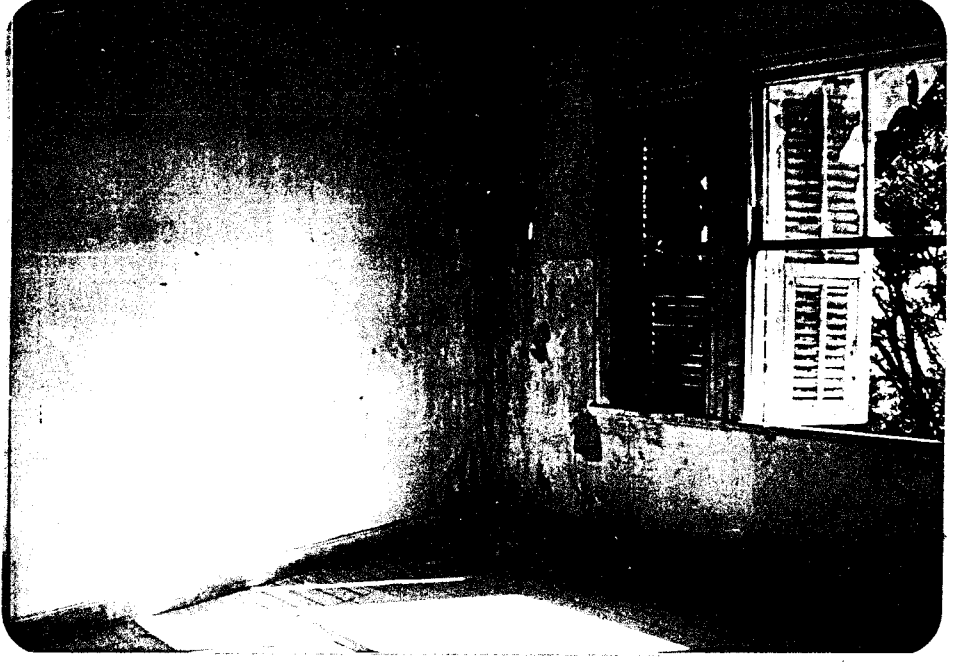
Foto. 2.5.8.1. I. Kat-Mekan 46/Güneydoğu ve Güneybatı Duvarları

Tüm duvar yüzeylerinde çatlama, yosunlaşma ve kabarma gözlenmiştir (Foto. 2.5.8.1).

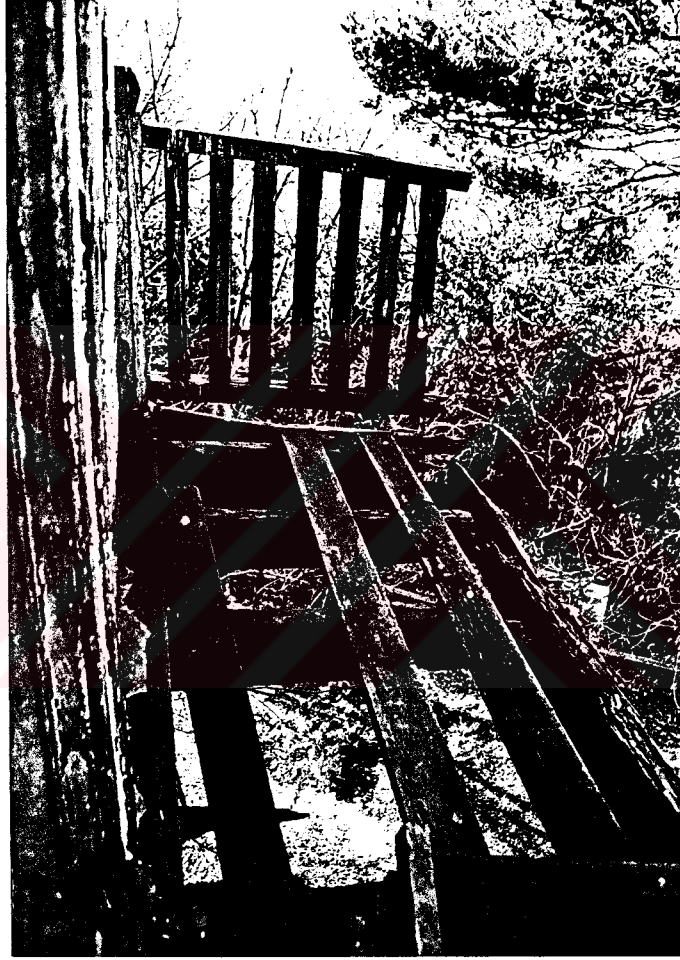
Foto. 2.5.10.1. I. Kat - Mekân 48/ Çökmüş  
Döşeme ve Balkon Korkuluğu
