TOPHANE TEBHİRHANESİ RESTORASYON  
PROJESİ

YÜKSEK LİSANS TEZİ

Mimar Atilla KANGÜLEÇ

### THE RESTORATION PROJECT FOR TOPHANE DISINFECTION HOUSE

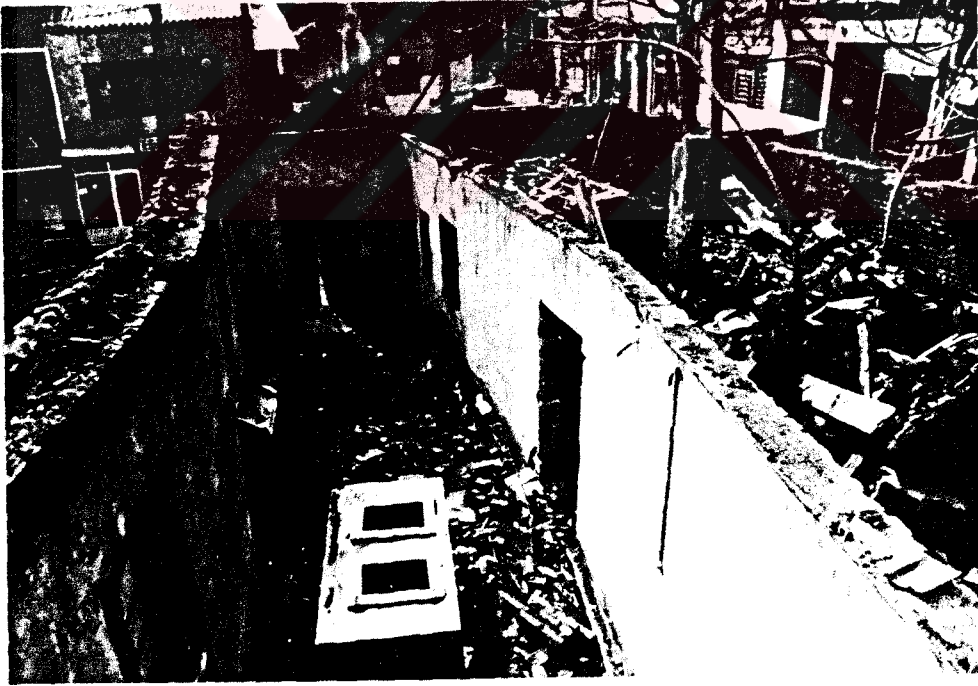
FOTO 21. Z12 nolu koridor, çatısı söküldükten sonra.

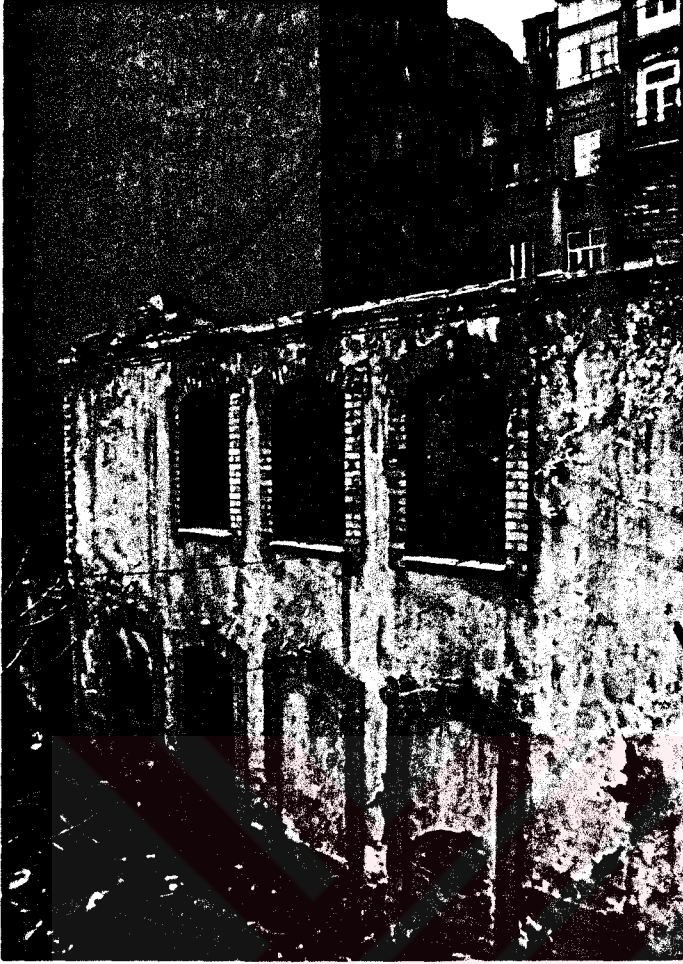
FOTO 38. Kütüphane 3  
Z17 nolu mekânın  
örülme kapı ve  
penceresi.

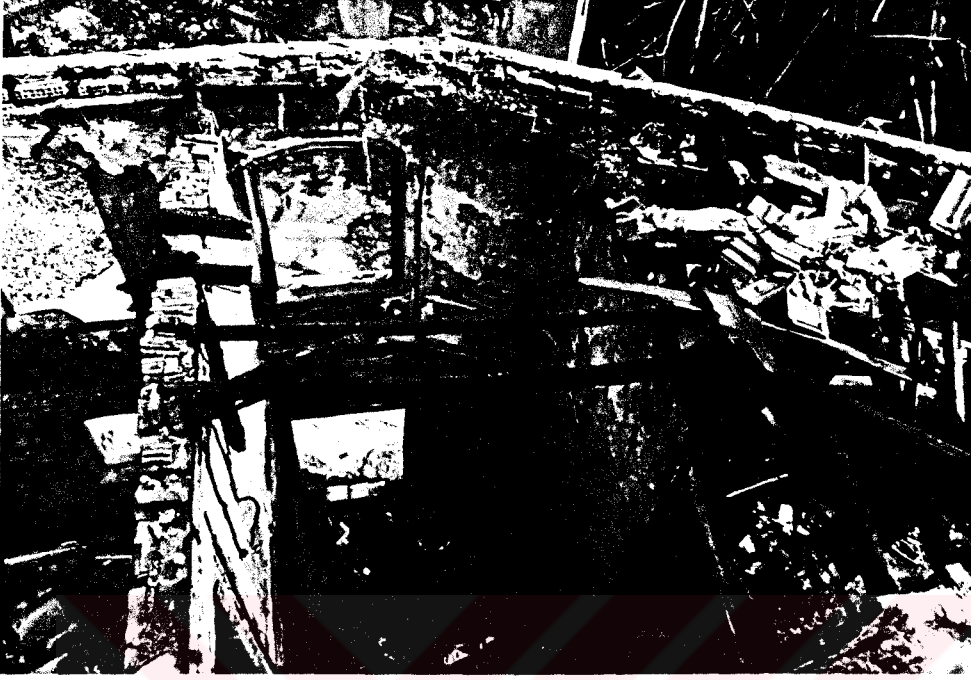
FOTO 46. Z16 nolu merdivenin yer aldığı mekan.
