**GALATA VOYVODA HANI  
KORUMA PROJESİ**

**YÜKSEK LİSANS TEZİ**

**Mimarlık Anabilim Dalı**

**Restorasyon Programı**

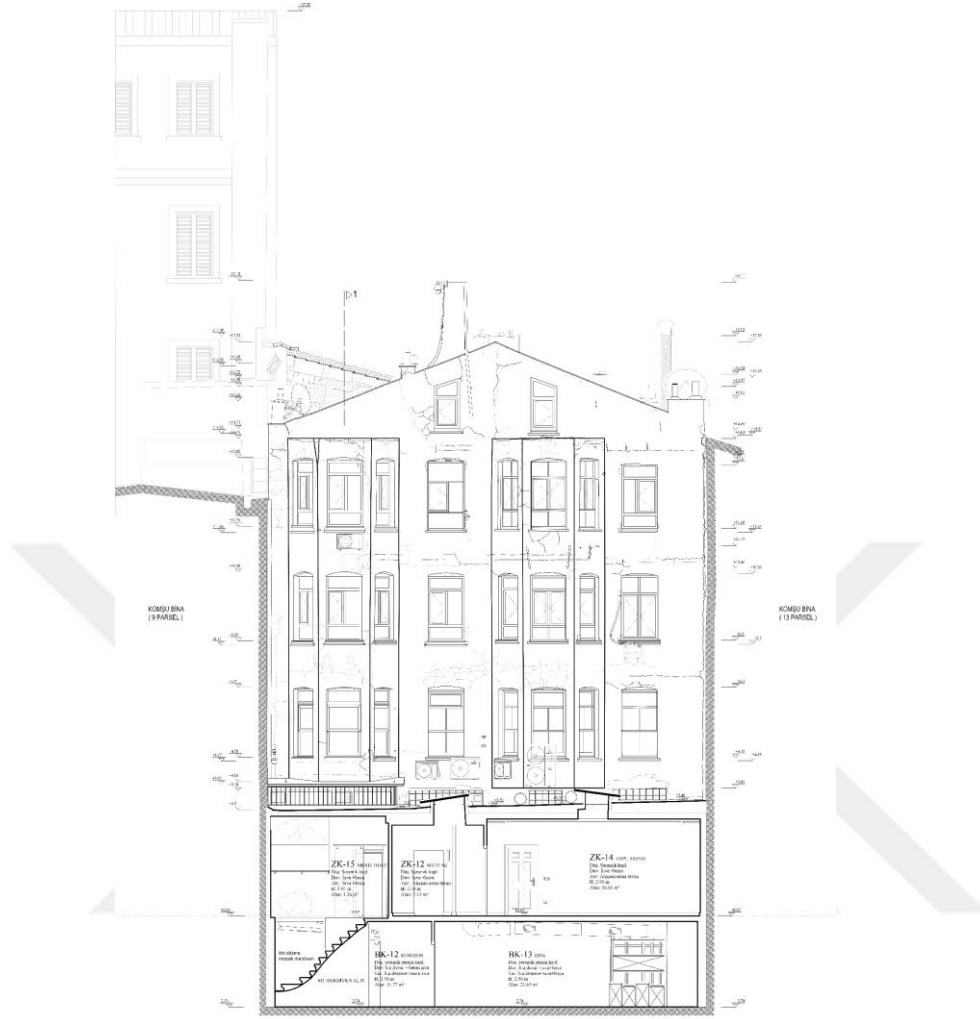
Şekil 4.21 : Voyvoda Han güneybatı cephesi.

Zamanla cephenin 13 parseldeki yapı ile bittiği noktada 7-12 cm arasında ayrılımlar oluşmuştur (Şekil F.138) ve cephe yüzeyinde de yer yer boya dökülmeleri ve sıva çatlaklarına rastlanmaktadır. Sıva çatlaklarının özellikle döşeme kotları hizasında yoğunlaştığı gözlenmiştir. Ayrıca, cephenin üçüncü normal kat döşeme (Şekil F.139) ve tavan kotu hizasında, sıva üzeri metal kılıçlara rastlanmıştır. Bu metal kılıçlar, sıva üzeri olmasının yanında '4.5 Strüktürel Özellikler' bölümünde bahsedilen metal kılıçlardan farklı ebatlarda ve özelliktedir. Yapının başka hiçbir yerinde de görülmemektedir. Bu sebeple, yapıya güçlendirme maksatlı müdahale sırasında sonradan eklendiği düşünülmektedir.

Güneybatı cephesinde, güneybatı ana beden kagir duvarının üst kotunda bulunduğu düşünülen kirişin içindeki demir donatısının nem sebepli korozyonu sonucu, döşeme kotlarında çizgi veya ağ şeklinde yoğun sıva çatlakları görülmektedir. Bunun yanında, cephe genelinde de çizgi şeklinde çatlaklara rastlanmıştır.

‘4.8 Bozulmalar’ bölümünde detaylı anlatıldığı üzere, güneybatı cephesine uygulanan niteliksiz beton sıvadan dolayı döşeme kotları hizasındaki putreller korozyona uğramış ve buna bağlı sıva çatlakları meydana gelmiştir. 15-20 yıl öncesine ait olduğu düşünülen belediye arşivindeki fotoğrafta, beton sıva üzerindeki tuz kristalleri ve döşeme kotlarındaki sıva çatlakları görülmektedir (E26-27). Günümüzde de aynı sıva çatlaklarının gözüküyor olması, güneybatı cephesindeki eski niteliksiz beton sıvanın kaldırılmadan üzerine yeni beton sıva yapıldığını düşündürmektedir. Bu cephede yapılacak katman araştırması ardından, beton sıva katmanları kaldırılmalı ve altından çıkacak özgün kagir duvara zarar verip vermediği araştırılmalıdır. Özgün duvarlar zarar görmüş ise, laboratuvarında yapılacak incelemeler sonucu önerilen uygun tekniklerle güçlendirilmeli ve tavsiye edilen özgün kagir duvarlarla uyumlu sıva ile sıvanmalıdır.

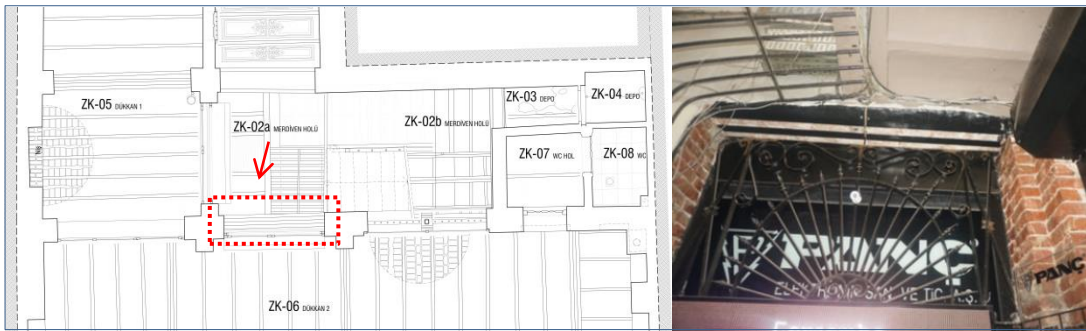
**Şekil 4.24 :** Giriş kat mağaza kaldırılan kagir duvar sonucu açığa çıkan donatılı kiriş.

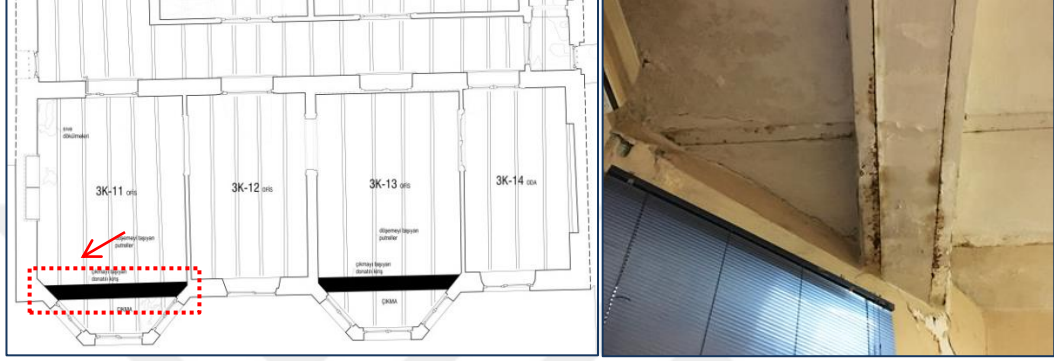
Haliç’e bakan çıkmaların yer aldığı mekan tavanlarında kirişler bulunmaktadır. Bu kirişler sıvalı olmakla birlikte, 3K-11 ofis mekanındaki kirişin içindeki I profilleri, başta ve sonda olmak üzere iki adet, korozyona uğradığı için görülebilmektedir

(Şekil 4.25). Haliç cephesi yönündeki çıkmaların bu kirişlere taşındığı düşünülmektedir. Bu cephede, korozyona uğradığı için sıva altında izleri okunan, döşeme kotunda çıkmayı çevreleyen I profilleri bu düşüncüyü doğrulamaktadır (Şekil 4.26). Bu kirişlerin, yukarıda anlatılan Voyvoda Hanı yapım sistemi gereği, tüm cephe boyunca devam ettiği düşünülmektedir. Haliç cephe duvarlarında döşeme kotları altında korozyona uğradığı için belli olan I profil izleri bu düşüncüyü doğrulamaktadır (Şekil 4.27).

**Şekil 4.25 :** 3K-11 ofis mekanındaki çıkmayı taşıyan donatılı kiriş.

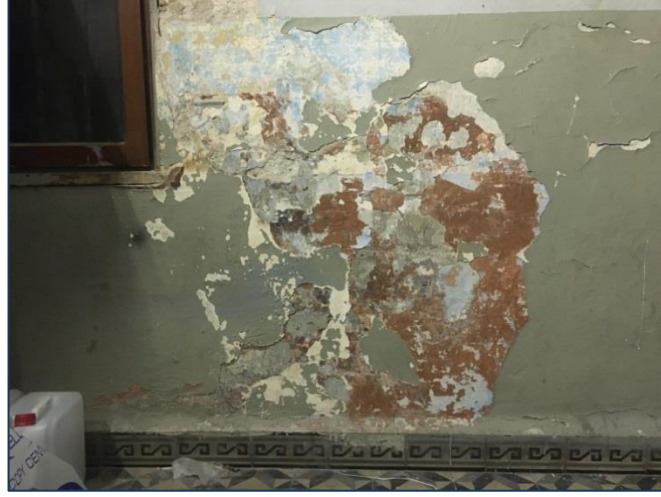
**Şekil 6.1 :** 3K-06 Koridor mekanının kuzeybatı duvarında ortaya çıkan boya katmanları.

İç mekanlarda, özellikle üçüncü kat ve kat wc’lerinde aydınlık ve havalandırma boşluklarının kapatılmasının da etkisiyle nem kaynaklı sıva ve boya dökülmeleri tespit edilmiştir. Bu dökülmelerden duvarların üzerine kat kat boya yapıldığı anlaşılmaktadır (Şekil 6.1). Araştırma raspası yapılarak, özgün iç mekan renk dokusu tespit edilmeli, boya katmanları kaldırılarak duvarlar temizlenmelidir.

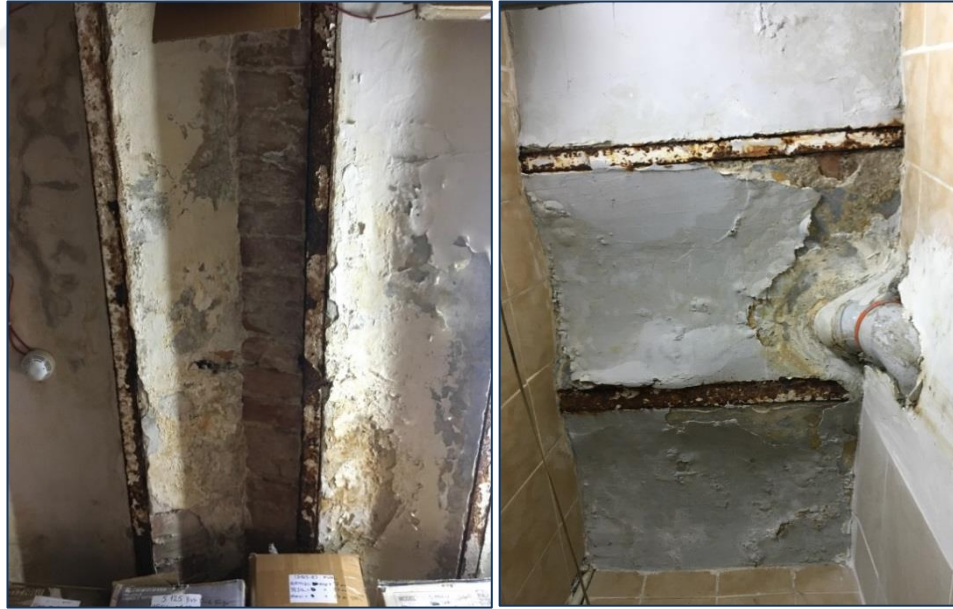
**Şekil 6.2 :** Korozyona uğrayan putreller ve bu bozulmanın meydana getirdiği döşemedeki sıva dökülmeleri.

Sıva dökülmeleri ise, genellikle döşemedeki putrellerin korozyona uğradığı yerlerde meydana gelmiştir. Korozyona uğramış putrellerde yapılacak kesit incelemesi ve basınç dayanım testleri sonrasında verilecek karar ile elemanlar yerinde korunmalı, yüzey temizliklerinin yapılması, deformasyonlarının giderilmesi ve korozyon önleyici tabaka uygulanarak güçlendirilmeleri gerekmektedir (Şekil 6.2).

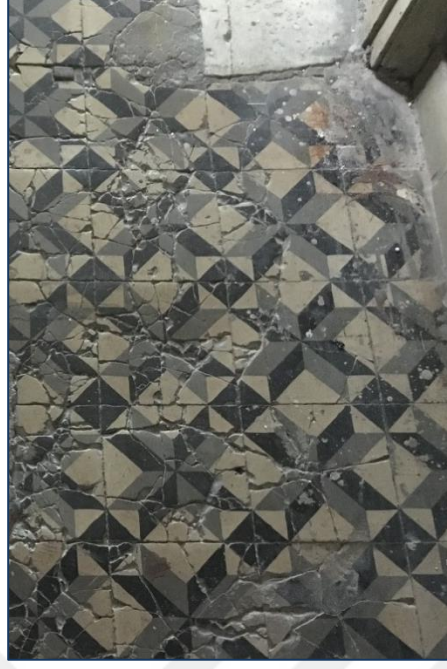
Yapının normal kat odalarının çoğu zamanla depo olarak kullanılmaya başlanmıştır. Bu işlevle birlikte, zemin kattan üst katlara malzeme giriş-çıkışı başlamış, insan ve yük sirkülasyonu kat koridorlarında artmıştır. Özellikle, depo amaçlı kullanılan odaların önünde yoğunlaşmak üzere, normal kat koridorları karosiman zemin kaplamalarında ağ şeklinde çatlaklar bulunmaktadır. Birinci kat koridoru ve üst katlara geçişi sağlayan M1 merdiven holünün mermer zemin kaplamalarında da yoğun kullanımdan kaynaklı ağ şeklinde çatlaklar görülmektedir.

**Şekil 6.3 :** İkinci kat koridoru karosiman kaplamalarında meydana gelen çatlaklar.

İç mekanlarda, sıva kaybı olan yerlerde sıva ve boya uygulaması yapılmalı, merdiven ahşap korkulukların kırılarak kayba uğrayan kısımları eski ve yeni ayrımı belirtilecek şekilde tamamlanmalıdır. Özgün mermer ve karosiman kaplamalar üzerinde, özellikle depo olarak kullanılan mekanların önünde yoğunlaşan çatlaklar meydana gelmiştir. Çatlaklar, müdahale gerektiği yerlerde, renk ve doku uyumu gözetilerek uygun malzeme ile tamamlanmalıdır.
