**DOĞU KARADENİZ KIRSAL MİMARİSİ İÇİN KORUMA ÖNERİLERİ:  
ARTVİN İLİ – BALIKLI MAHALLESİ – ZURABET EVİ ÖRNEĞİ**

**YÜKSEK LİSANS TEZİ  
Duygu GÖÇMEN**

**Anabilim Dalı : Mimarlık**

**Programı : Restorasyon**

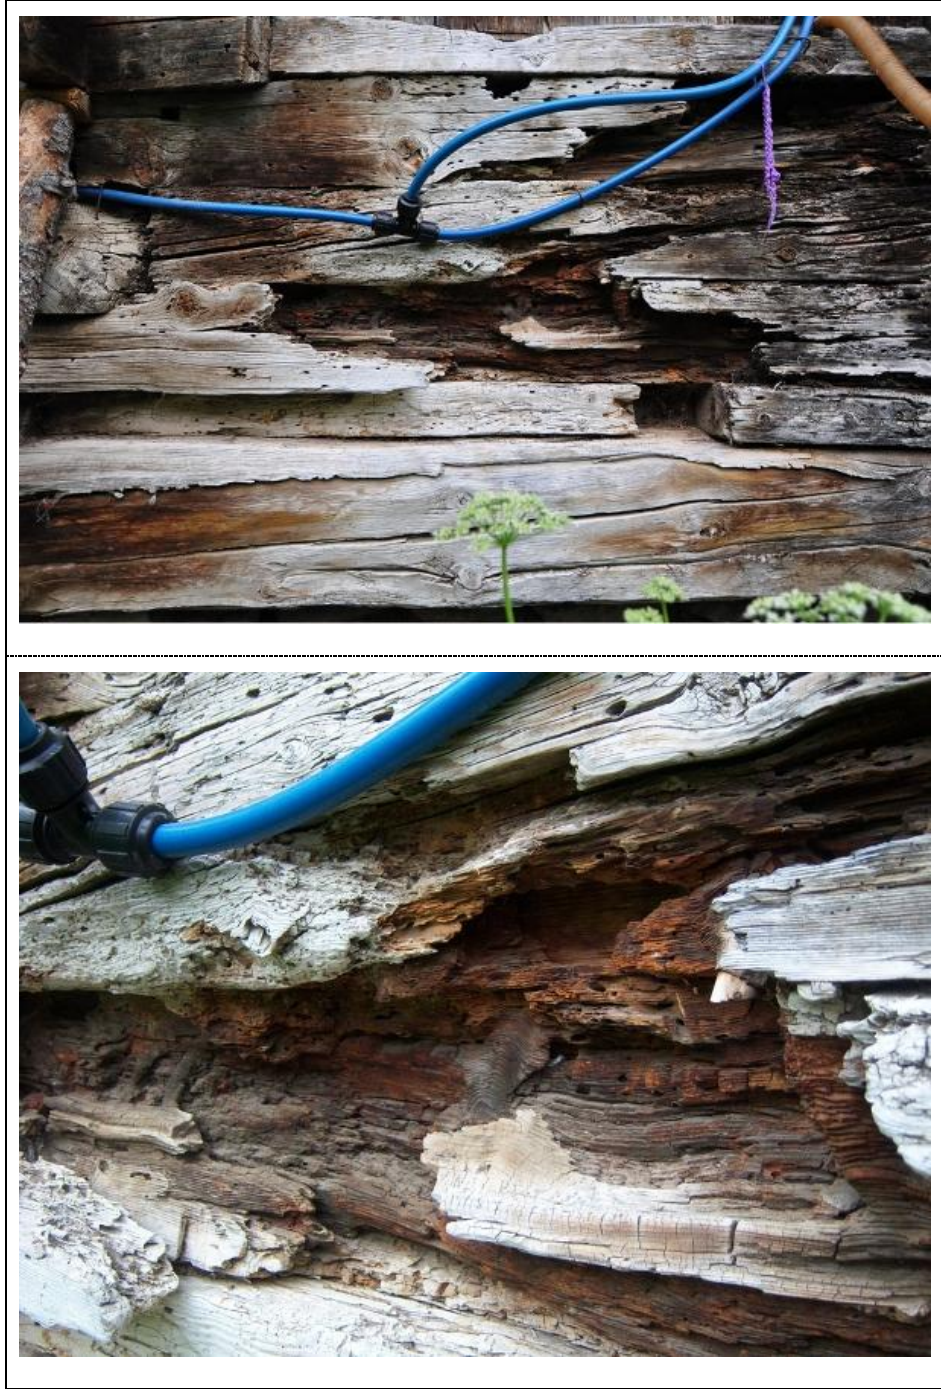
Şekil B.54 : Kirişte, açıktan giden su tesisatından kaynaklanan çürüme

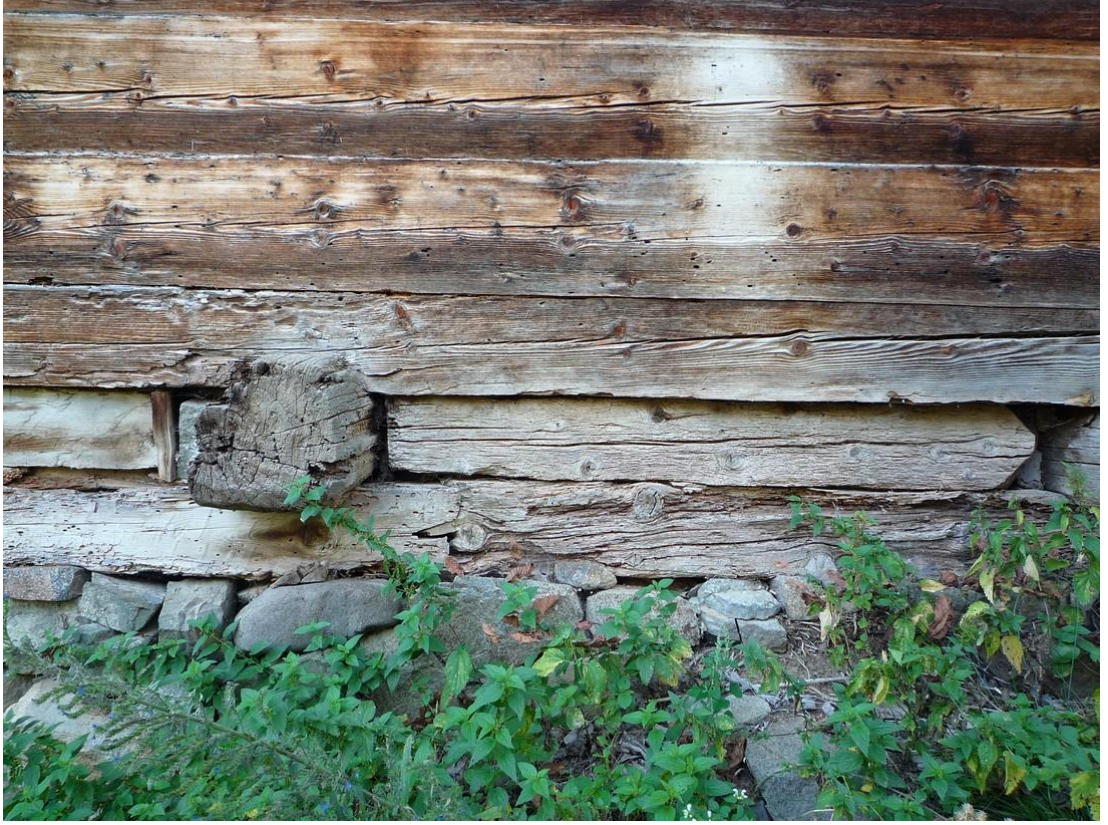
Şekil C.37 : Kuzeydoğu cephesi – *koşat*, *guant* ve *parak* ; böcek uçma delikleri ve mantar çürüklüğü

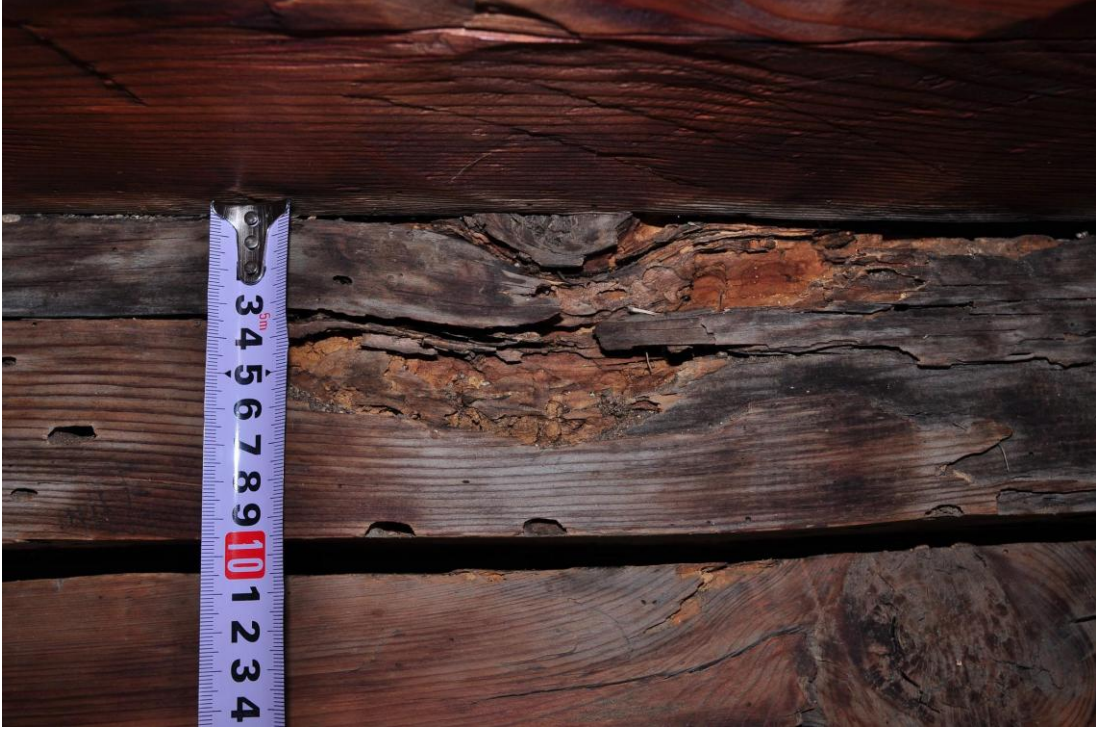
Şekil C.68 : Z-01 *Dandraba*, doganda böceklenmeye bağlı hasar

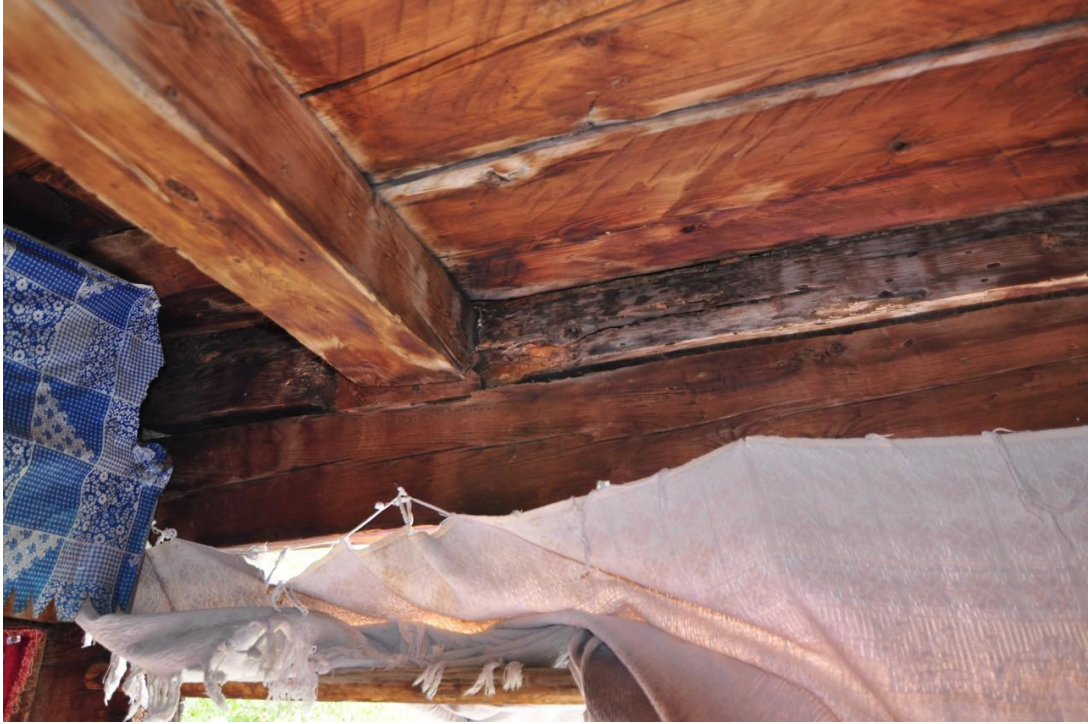
Şekil C.69 : Z-01 *Dandraba*, dogan birleşimi, böceklenme ve mantar çürüklüğüne bağlı hasar

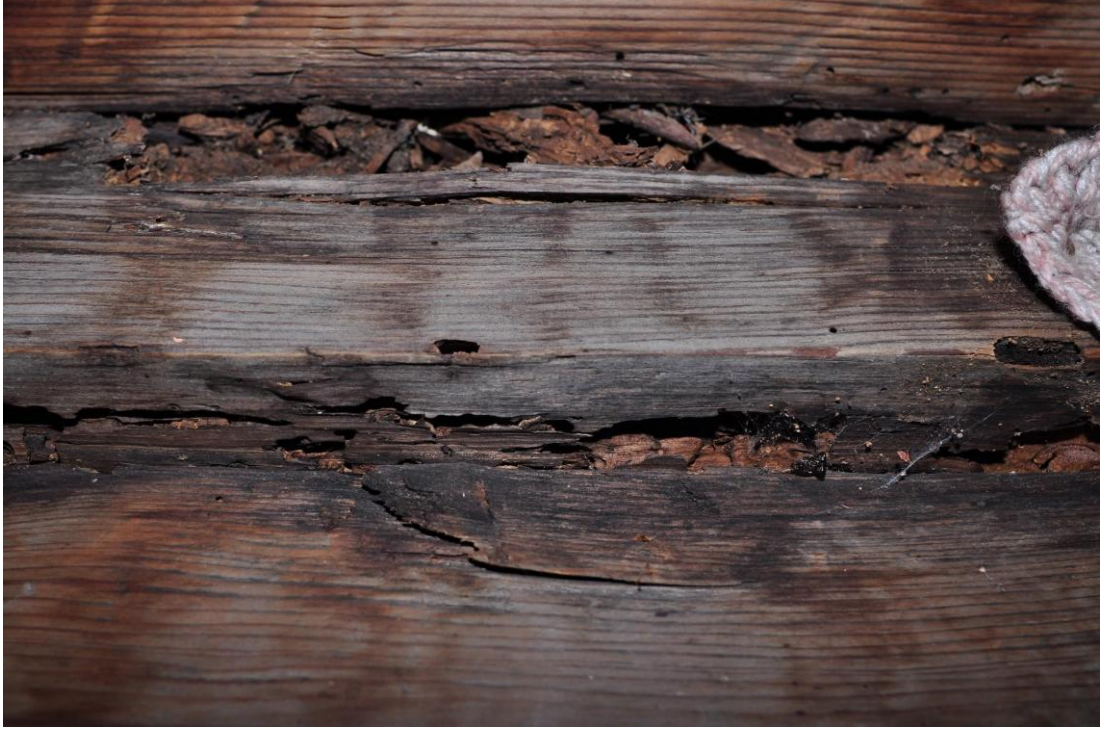
Şekil C.70 : Z-01 Dandraba, doganda böceklenmeye bağılı hasar

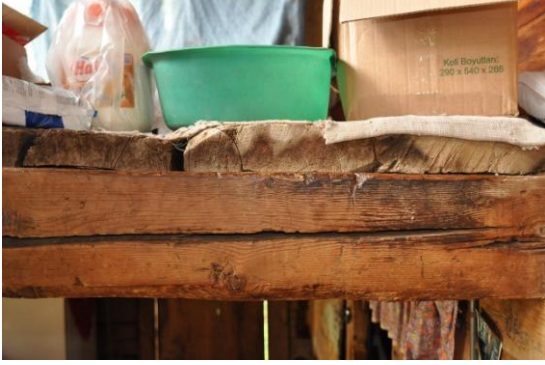
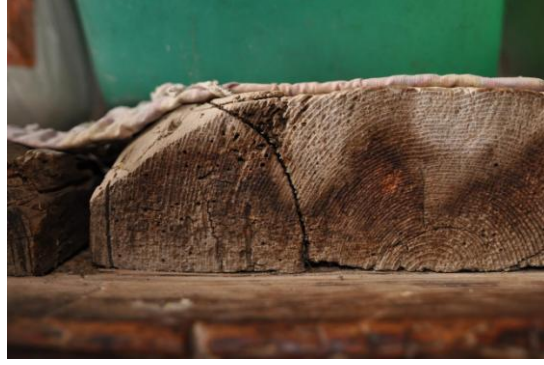
Şekil C.129 : 1-01 Üst *dandraba* – *doganda* çatlak; döşeme tahtalarında uçma delikleri

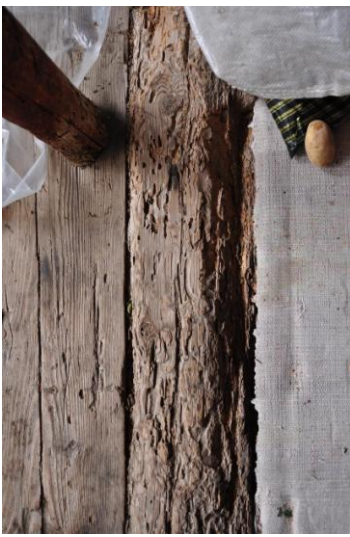
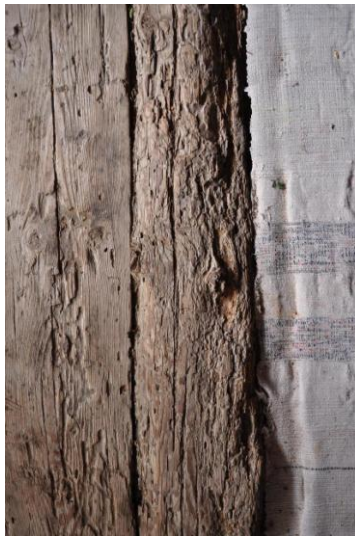
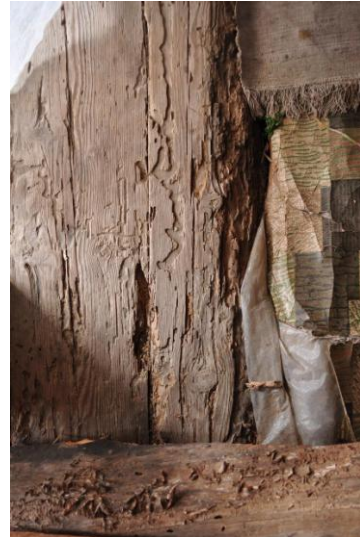
Şekil C.130 : 1-01 Üst *dandraba* – *doganda* böcek galerileri, öğüntü tozları, uçma delikleri

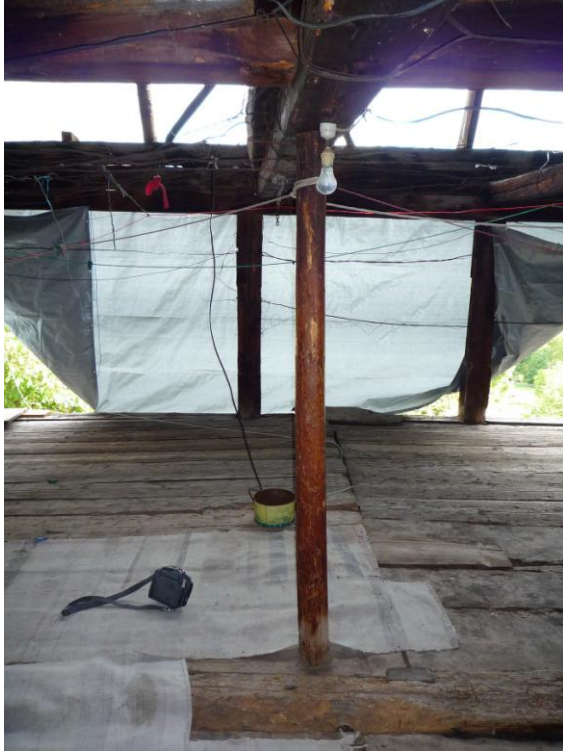
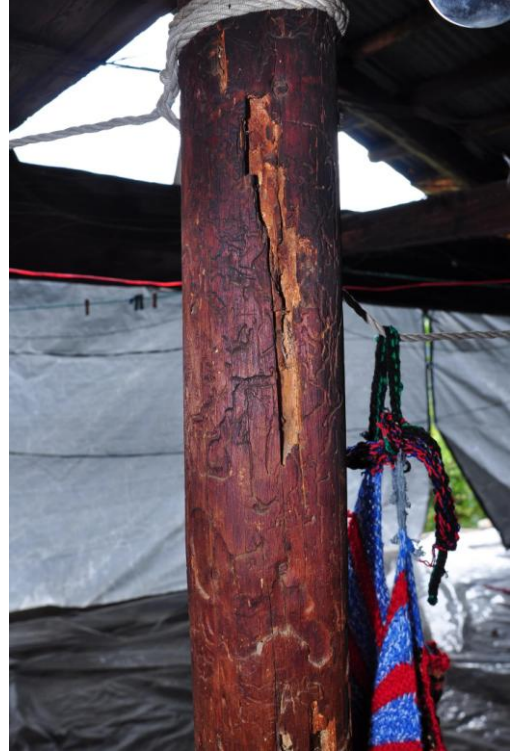
1-01 *Üst Dandraba* mekanında niteliksiz malzeme ile yenilenmiş bölge dışında kalan tüm döşeme tahtaları aşınmış ve yer yer böcek hasarına maruz kalmıştır. Özellikle yapıyı boydan boya geçen yaklaşık 10 m uzunluğundaki kirişlerde yaygın böcek hasarı gözlenmiştir (Şekil C.124, Şekil C.128, Şekil C.129, Şekil C.130, Şekil C.137, Şekil C.138, Şekil C.139, Şekil D.34). Mekana sonradan yerleştirilmiş D107 ve D108 dikmelerinin yerinde olması gereken özgün ahşap direkler yokolmuştur, bu direklerin yerine yerleştirilen direklerde yüzeysel böcek hasarı görülmektedir (Şekil C.131).

Şekil C.131 : 1-01 Üst *dandraba* – değiştirilmiş dikme ve dikmedeki hasar

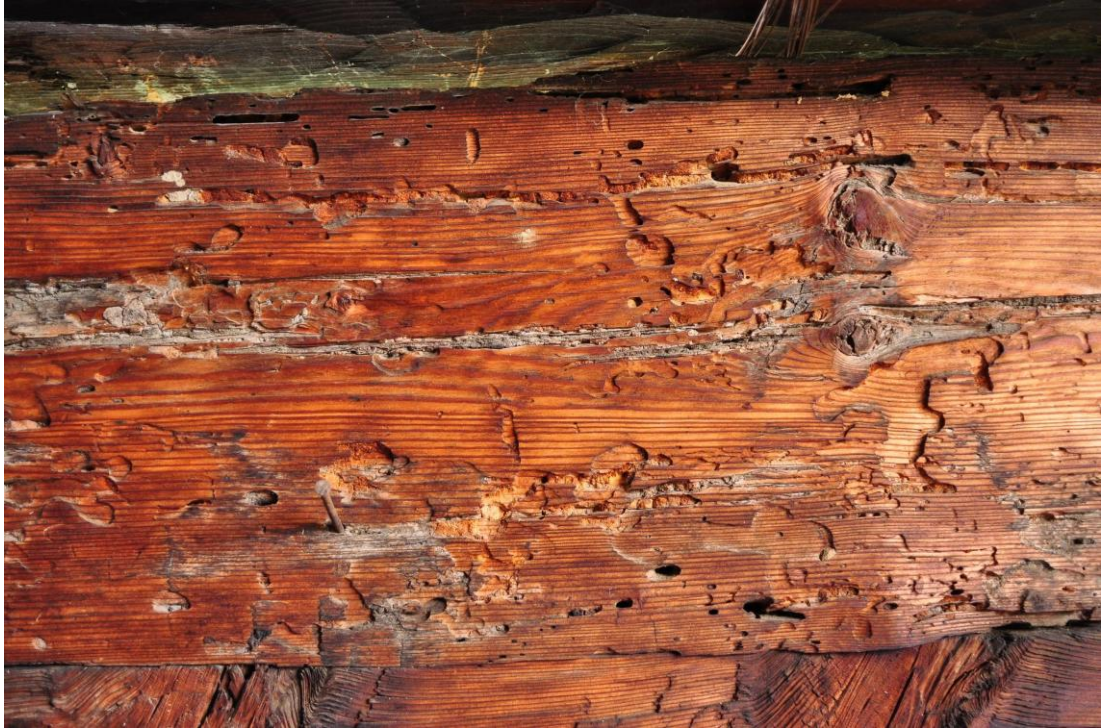
Şekil C.132 : 1-01 Üst *dandraba* – duvar tahtasında böceklenmeye bağlı hasar

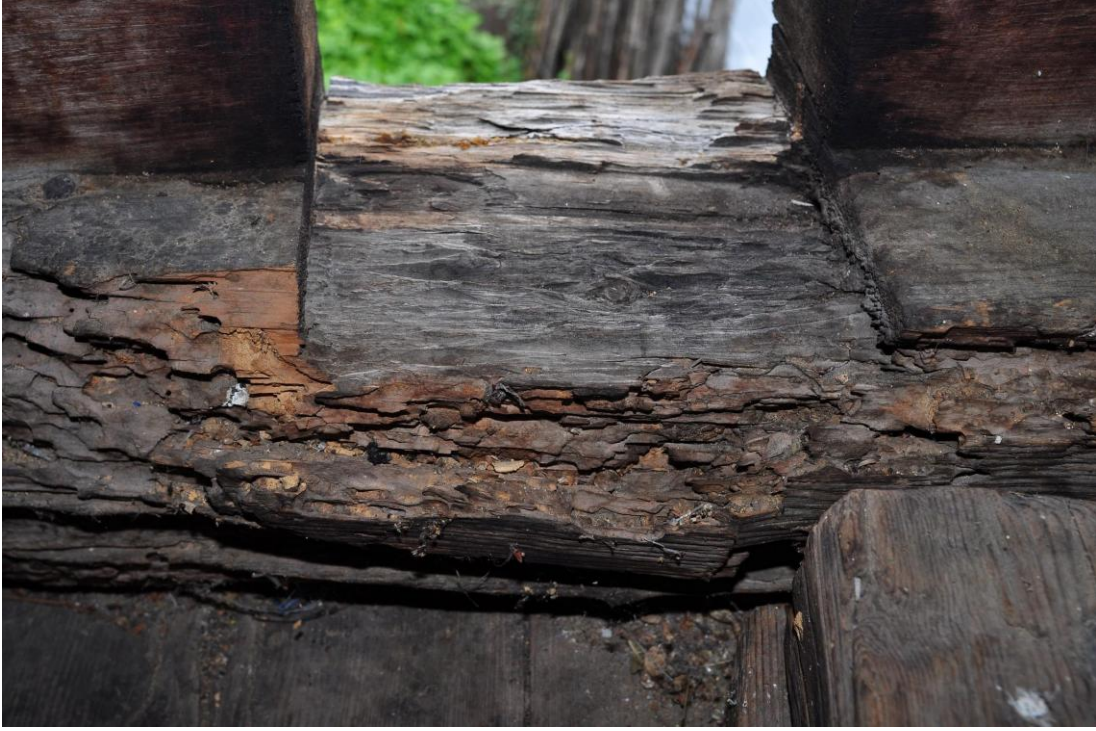
Şekil C.133 : 1-01 Üst *dandraba* – *doganda* böceklenmeye bağlı hasar

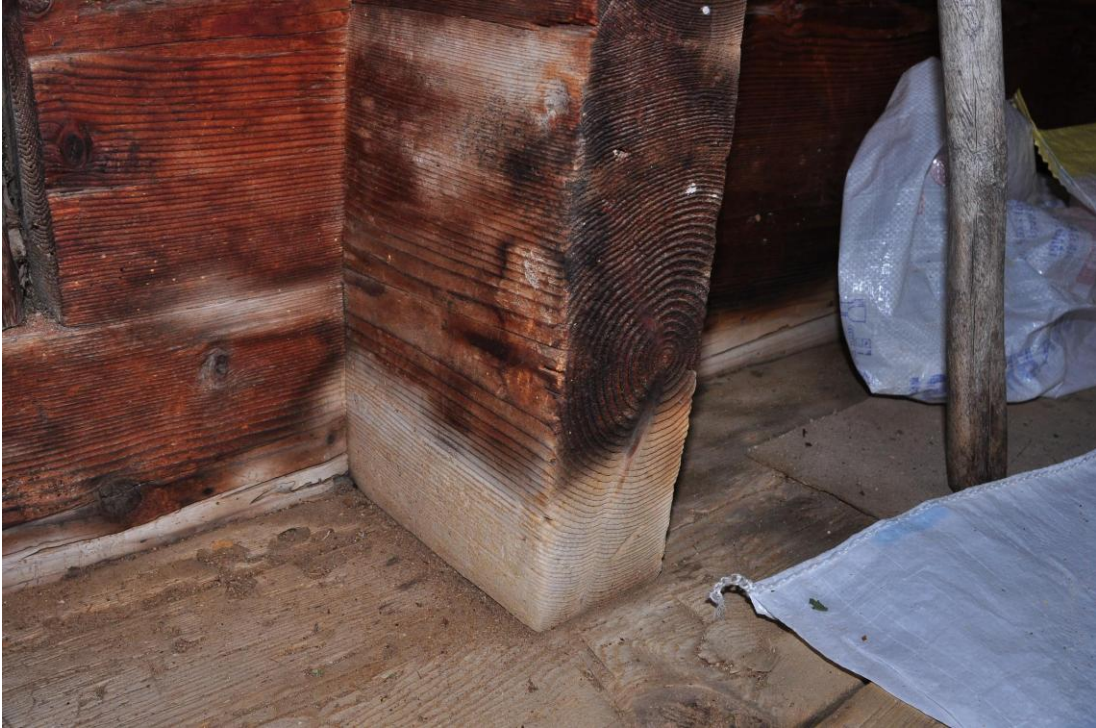
Şekil C.134 : 1-01 Üst *dandraba* – *yakada* mantar çürüklüğü

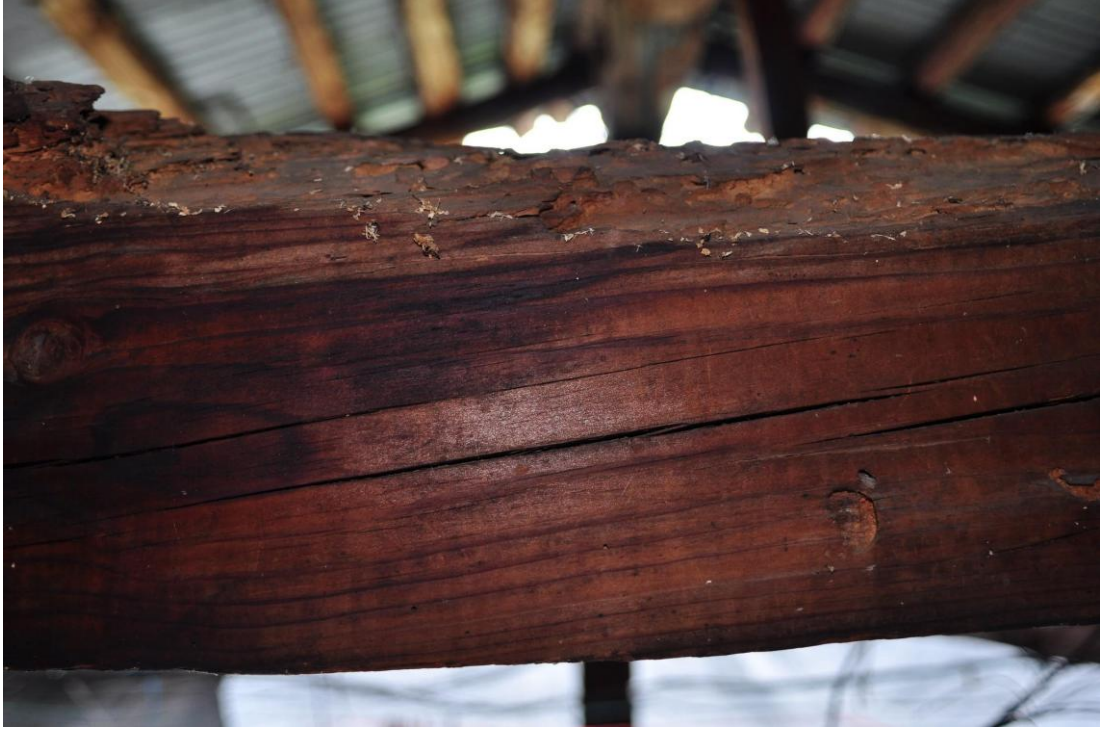
Şekil C.135 : 1-01 Üst *dandraba* – *doganda* böceklenmeye bağlı hasar

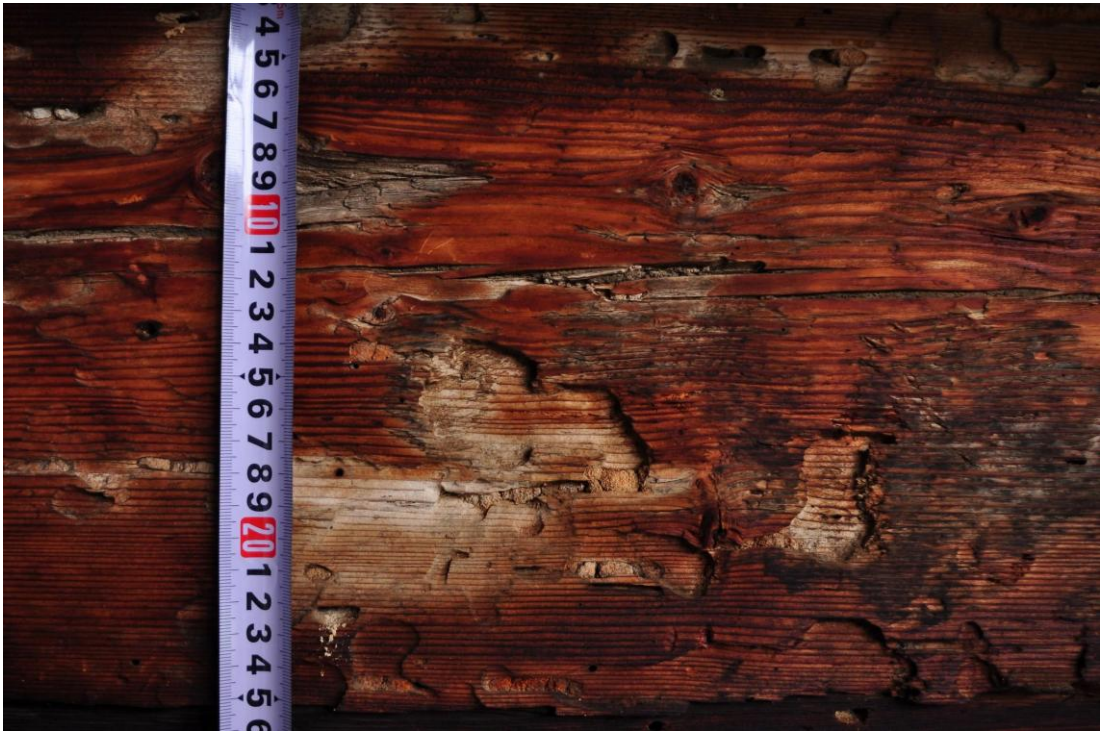
Şekil C.136 : 1-01 Üst *dandraba* – duvar tahtasında böceklenmeye bağlı hasar

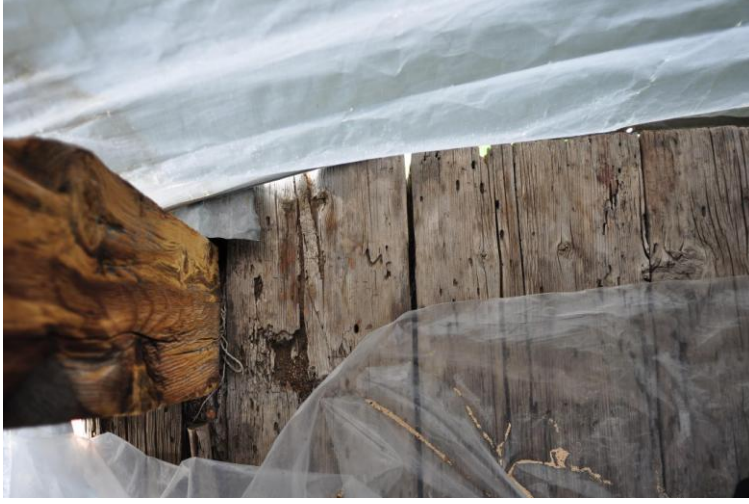
**Şekil C.137 :** 1-01 Üst *dandraba* – döşeme tahtalarında çatlak, uçma delikleri

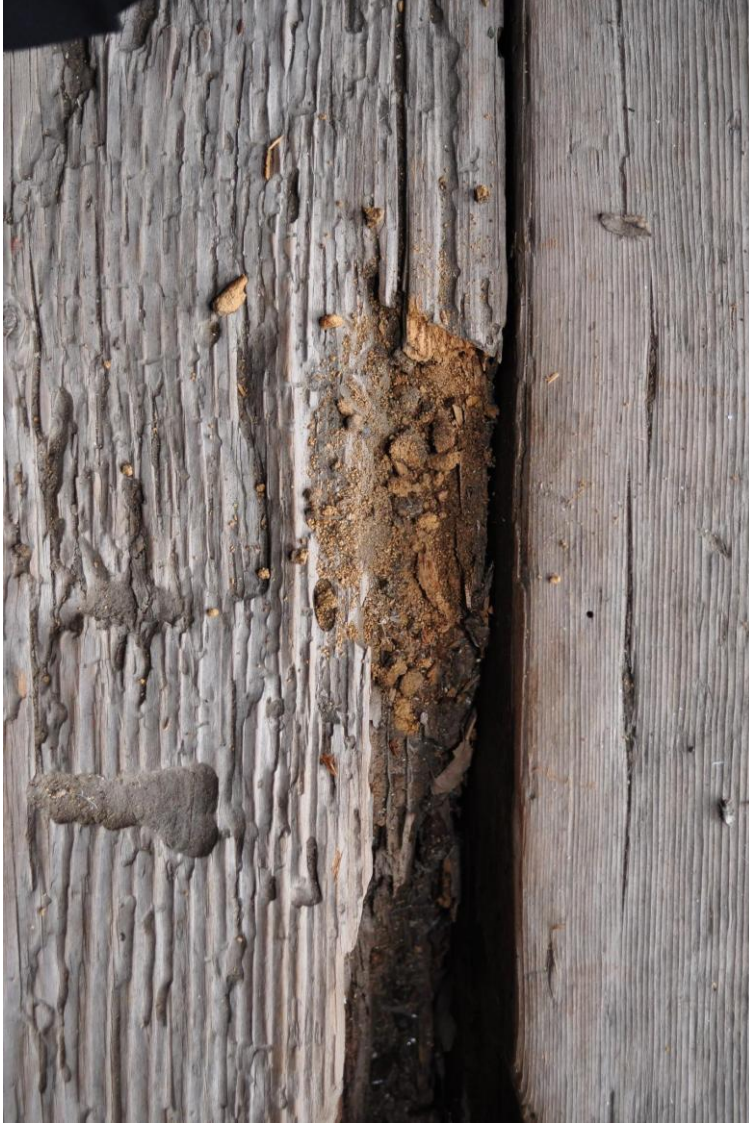
**Şekil C.138 :** 1-01 Üst *dandraba* – döşeme tahtasında uçma delikleri ve öğüntü tozları

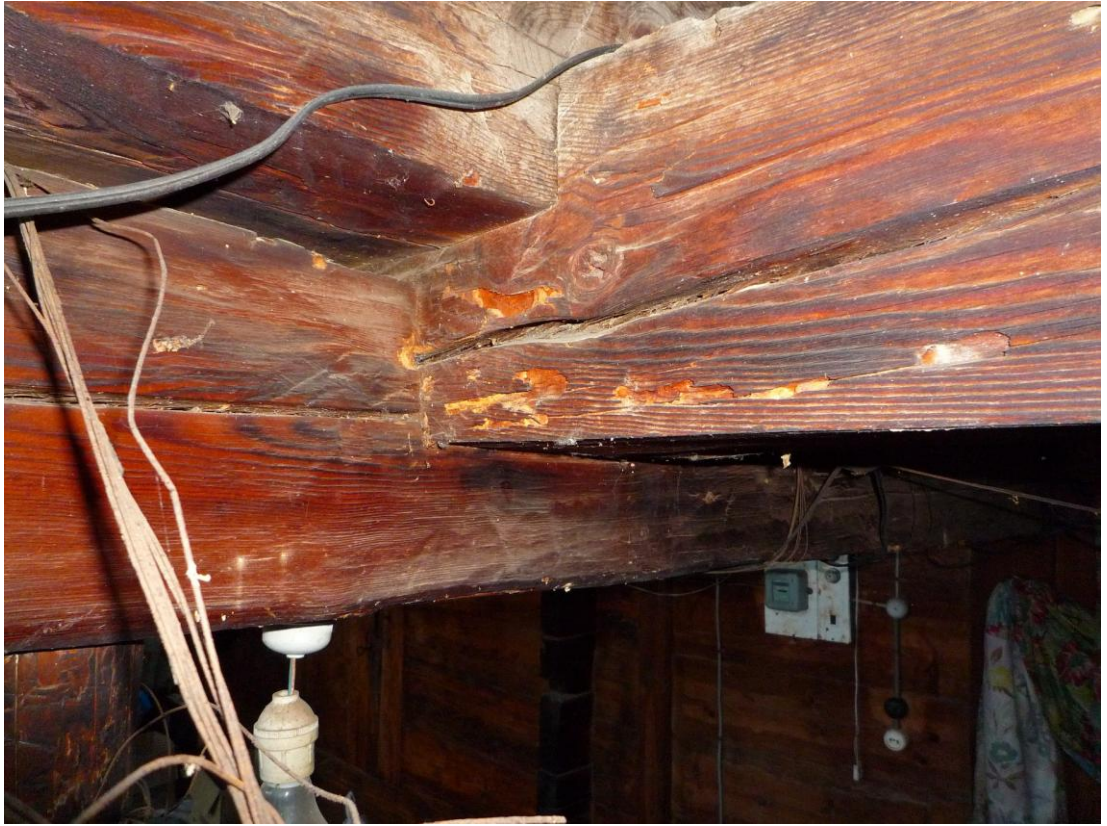
Şekil C.140 : 1-01 Üst *dandraba* – *doganda* yarılma
