**MİMAR SİNAN KÖPRÜLERİNİN GÜNCEL DURUM  
DEĞERLENDİRMESİ VE  
KAPUAĞASI KÖPRÜSÜ RESTORASYON PROJESİ**

**YÜKSEK LİSANS TEZİ  
İnş. Müh. Murat ALABOZ**

**Anabilim Dalı : MİMARLIK**

**EYLÜL 2008**

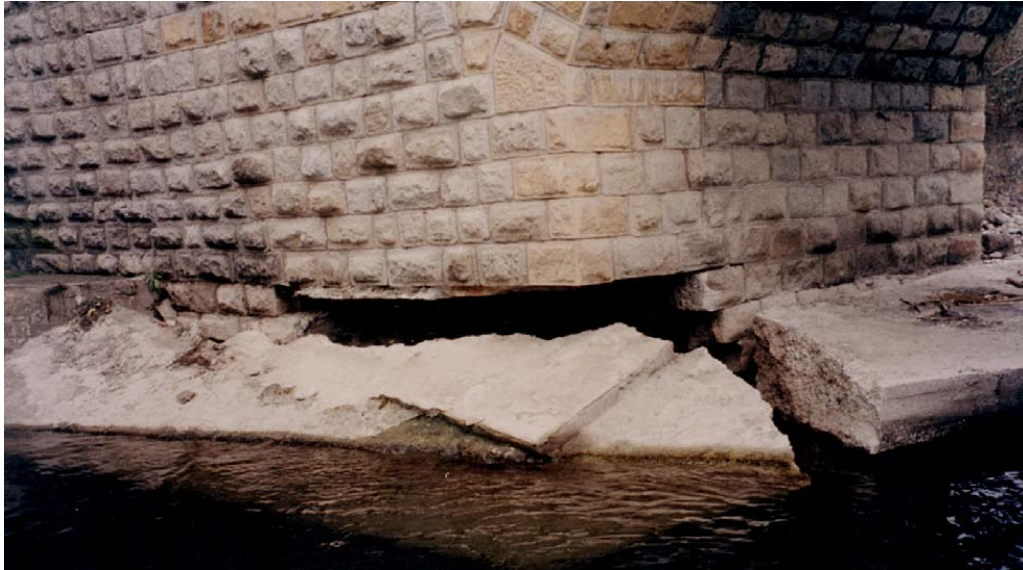
Kemer ayaklarında oluşan oturmalar, kemer açıklıklarında çatlak ve açılmalara yol açabilmektedir. Ayaklarda oluşan oturma, zemin konsolidasyonunun (sıkışmasının) yeterli seviyede olmadığı veya zeminin farklı katmanlardan oluşması durumunda gözlenmektedir. Zemin katmanlarında zamana bağlı oturmalar oluşabileceği gibi, ayakların oturduğu zeminin taşıma kapasitesini aşması da ayaklarda oturmalara yol açabilmektedir. Kuvvetli sel durumlarında ise, ayakların temelinde oluşan kayma gerilmesinin suyun itme kuvveti ile aşılması durumunda ayaklarda kayma, oturma veya dönme gibi etkiler gözlenmektedir [18,sf.45](Şekil 4.1 ).

**Şekil 4.1:** Mataracı Köprüsü kemer ayağında sel hasarı,TCK fotoğraf arşivi, 2006 [19]

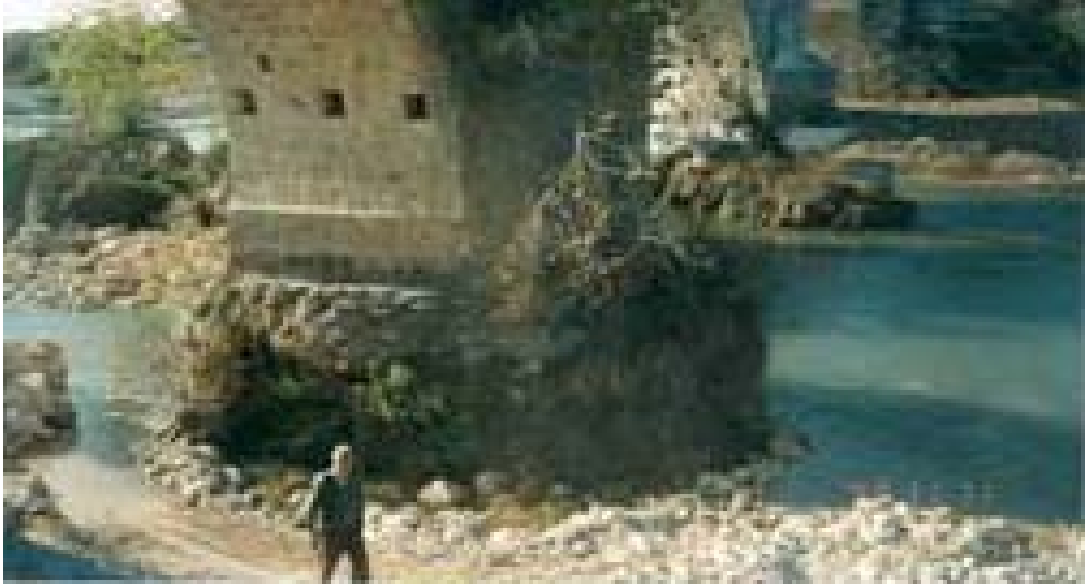
Nehir tabanında, talveg kotunda (nehir taban seviyesi) yapılan değişiklikler köprü ayaklarını oyarak, temeli oluşturan malzemelerin kaybına, ahşap kazıkların ortaya çıkmasına yol açabilmektedir. Nehir kenarına dolgu yapılarak akarsu geçişinin daraltılması debiyi artırmakta, turbulanslı akımlar dolayısıyla sürüklenen malzeme miktarı artmakta, ayaklarda oyulmaya yol açmaktadır. Nehir tabanından toprak çekilmesi de turbulanslı akımlar oluşturarak ayaklara zarar vermektedir [19,sf.257] (Şekil 4.2).

**Şekil 4.2 : Ayaklarda oyulma (Aspendos Köprüsü) [19]**

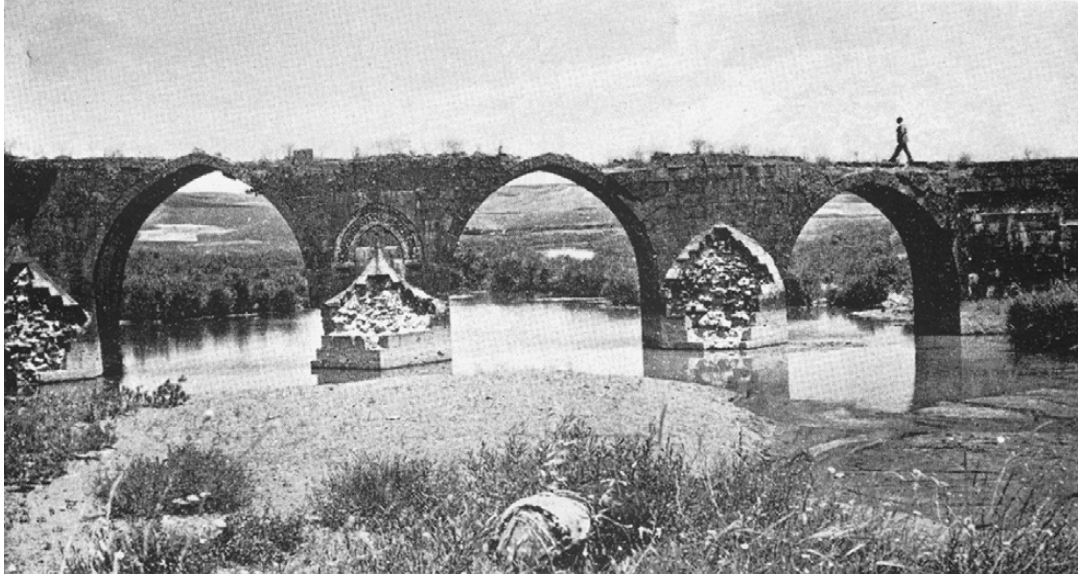
**Şekil 4.4:** Sel sonrası selyaran hasarları, Diyarbakir,Devegeçidi Suyu Köprüsü [2]

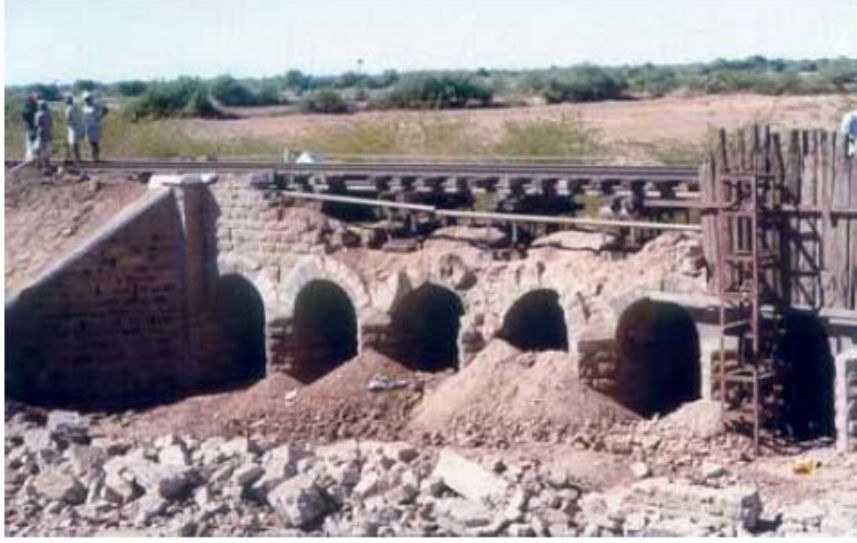
Cephe duvarlarında dışa doğru dönmelerin oluşması ve yitirilen cephe duvarı ile birlikte dolgunun boşalması, depremde sık rastlanılan bir durumdur. Cephe duvarlarının yıkılmasının dolgu duvar etkileşiminden kaynaklandığı düşünülmektedir [21,sf.16] (Şekil 4.5,4.6).

**Şekil 4.5 :** Hindistan 2001 Bhurj depreminden hasar görmüş bir demiryolu köprüsü [21]

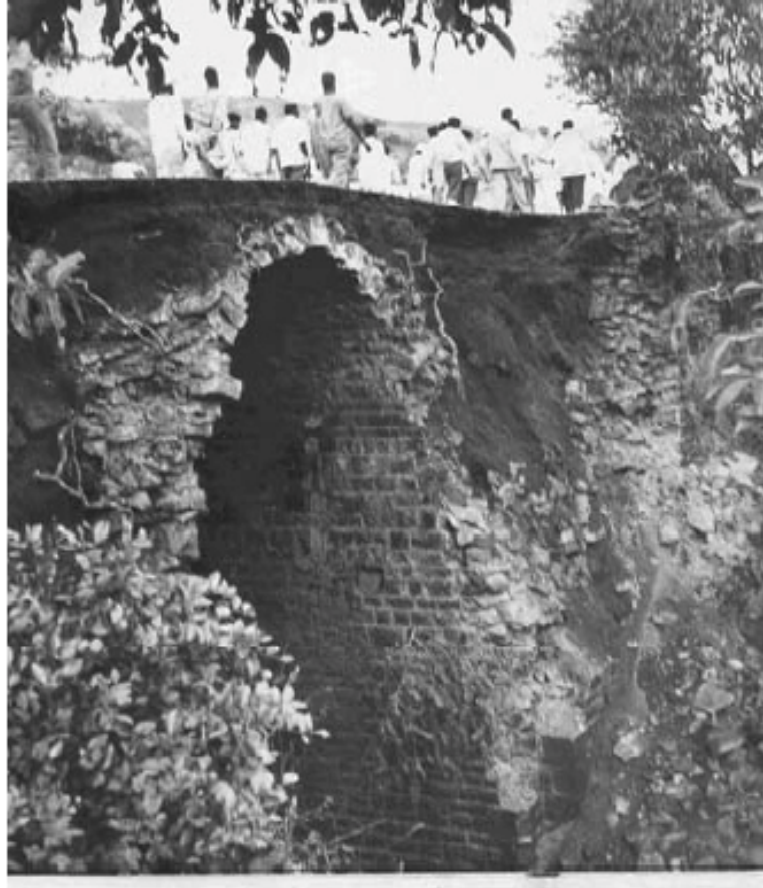
**Şekil 4.6 :** Hindistan 1967 Koyna depreminde cephe duvarları hasar görmüş bir köprü [21]

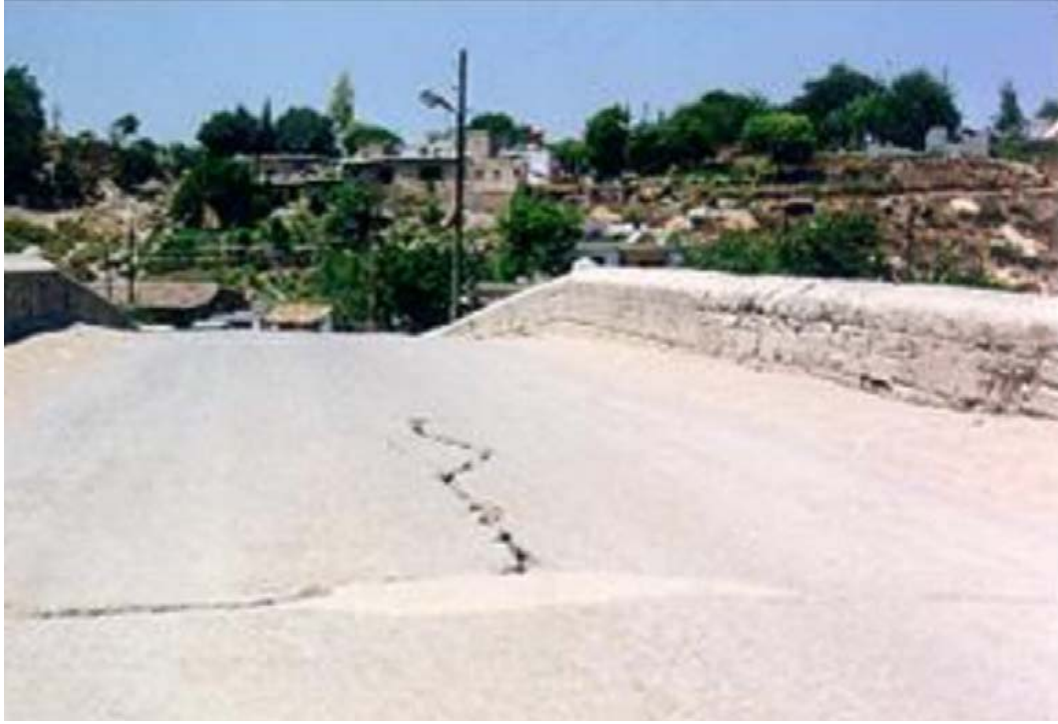
**Şekil 4.7 :** Adana Misis Köprüsü 1998 depremi sonrası hasarı (Nejat Bayülke 1998 Adana Depremi değerlendirme raporu (<http://angora.deprem.gov.tr/AdanaDamage.html>)).

Deprem hasarları özellikle en büyük açıklığa sahip ana kemer taşlarında çatlama ve açılmalar veya köprü orta aksı boyunca görülen açılmalar şeklinde olmaktadır [18,sf.47] (Şekil 4.7).

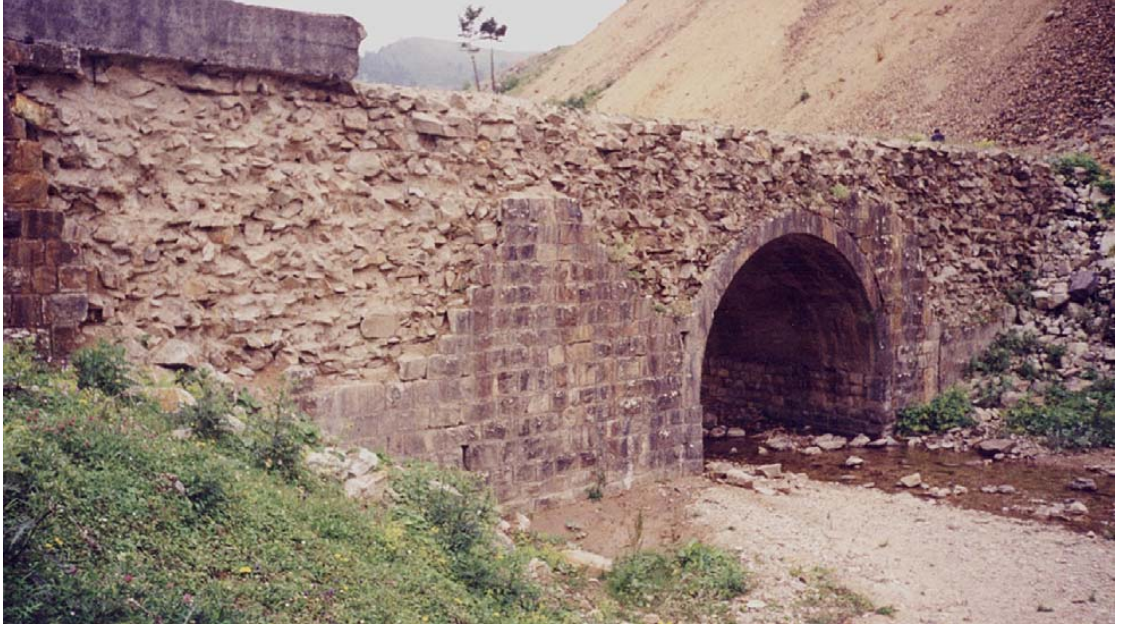
**Şekil 4.8 : Yüzey kaybı,(KGM Fotoğraf Arşivi)**

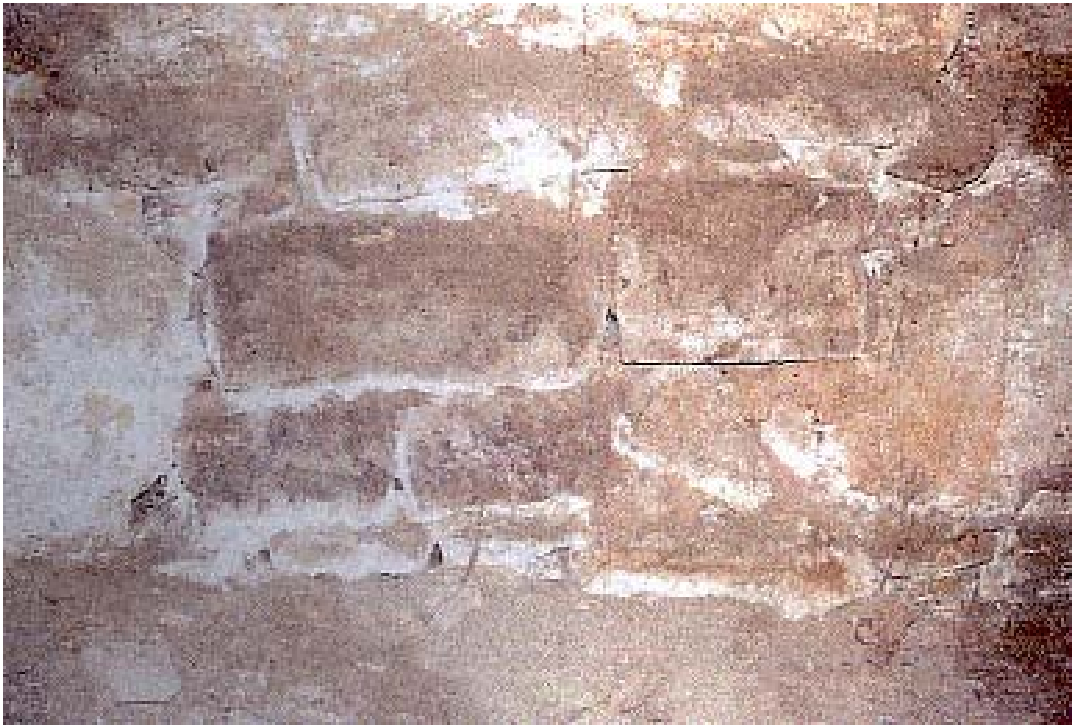
**Şekil 4.10:** Taşlarda tuzlanma (<http://www.leton.com.tr/86-Restorasyon-Teknikleri.html>)

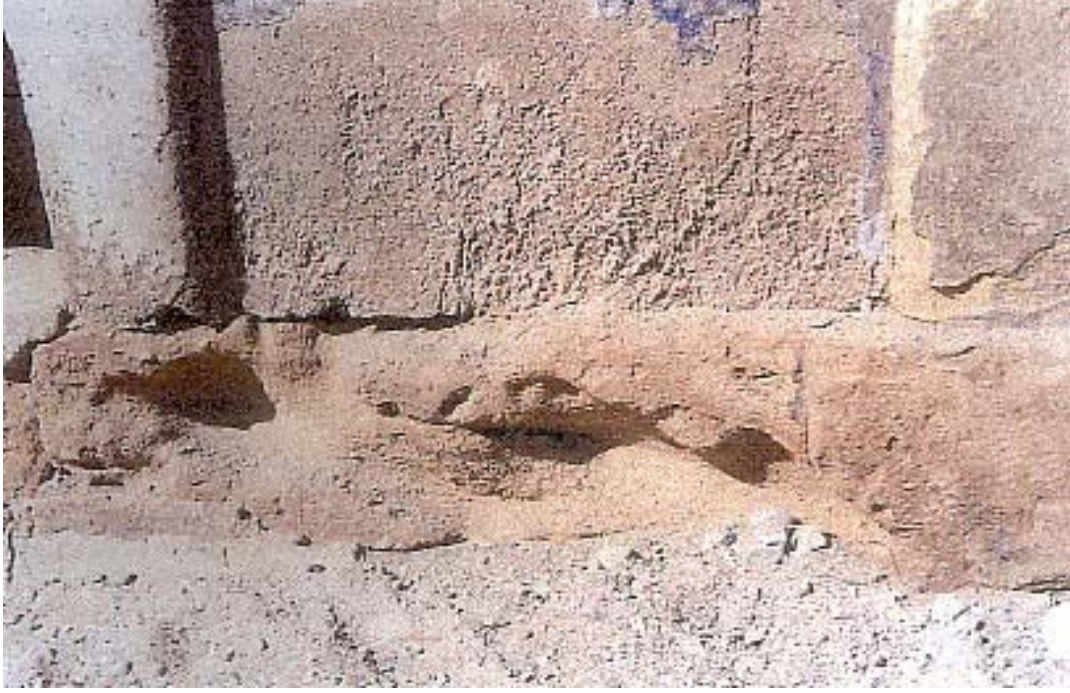
Yapı malzemesinin kimyasal kompozisyonu, temas içerisinde olduğu bağlayıcı ve hava ile etkileşime girmeyecek şekilde seçilmelidir. Örneğin, (yanlış bir uygulama olarak) çimentonun, kireç esaslı taşlarla kullanımı sonucunda, havadaki nem ile taş malzeme içerisinde yeni tuz bileşikleri oluşmaktadır (Şekil 4.10). Taşların boşluklarında oluşan tuz bileşikleri hacim artışı sebebiyle taşları parçalayabilmektedir (Şekil 4.11).

**Şekil 4.11 :** Donma çözülme etkisiyle oluşan hasar (<http://www.letoon.com.tr/86-Restorasyon-Teknikleri.html>)

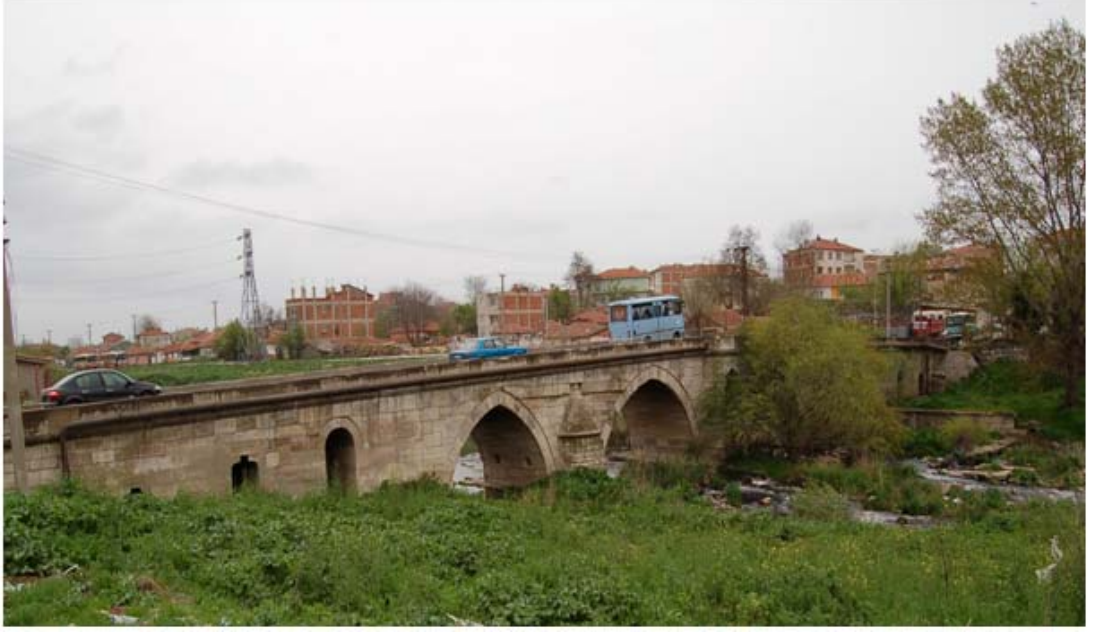
Ergene nehrinin bir kolu olan akarsuyun debisi düşmüş, köprü'nün memba ve mansap taraflarında, birikintiler oluşmuştur. Bu birikintiler, suyun akışının orta iki kemer açıklığından sıkışarak geçmesine yol açmaktadır. Bu durum, bu iki kemer ayaklarında oyulmalara ve selyaranlarda hasara yol açabilecektir.

**Şekil 5.19 :** Lüleburgaz Sokullu Mehmet Paşa Köprüsü mansap cephesi,2008

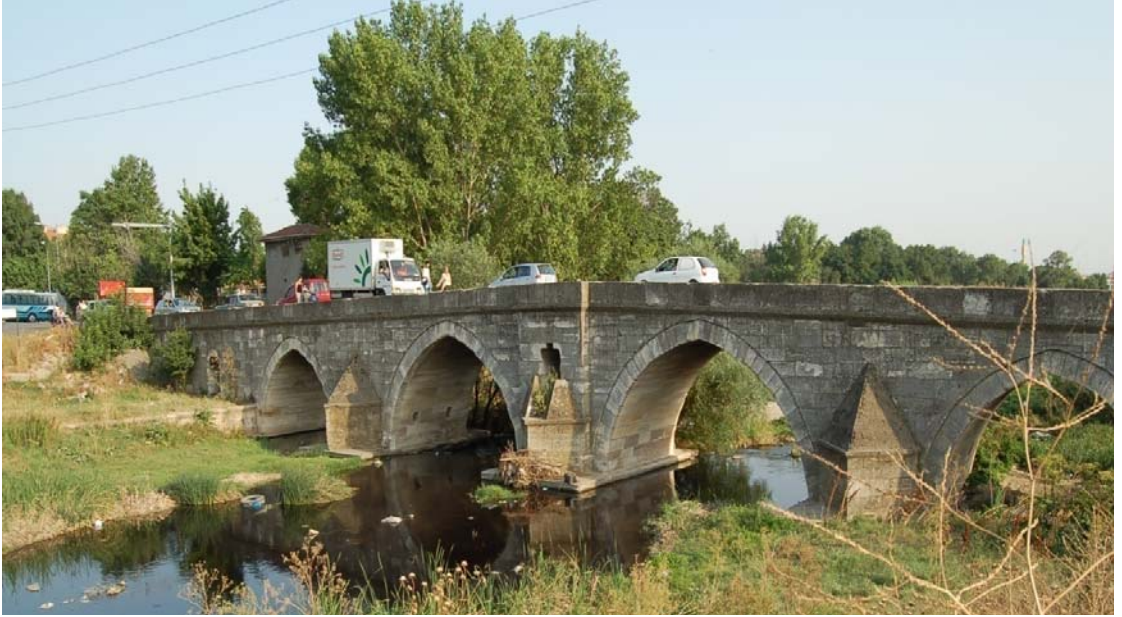
1987 yılında KGM tarafından onarılan yapının, onarımı sırasında çimentolu derzleme yapıldığı, taşların kırık veya eksik olduğu yerlerde çimento ile bütünlemeye gidildiği görülmektedir. Tempan duvarlarında ve kemerlerde boyutları birbiriyle uyumlu olmayan ve özgün dokusuna uygun olmayan taşların kullanıldığı gözlenmiştir (Şekil 5.21). Taş derzlerinde kullanılan çimento esaslı harç, havadaki nem ile birlikte taş için zararlı tuzların oluşmasına sebep olacaktır.

**Şekil 5.20 :** Lüleburgaz Sokullu Mehmet Paşa Köprüsü memba cephesi,2008

- Köprü üzerindeki yoğun trafik, yapıya en çok zarar veren unsur durumundadır. Köprü üzerindeki trafik, çevre yollara aktarılmalı, köprü bu noktada eksikliği hissedilen yaya ulaşımına tahsis edilmeli,
- Köprü eğimi ve döşemesi, özgün haline getirilmeli,
- Çevresel atıklar ve derenin akış rejimindeki değişimlerin beraberinde getirdiği birikimler kaldırılmalı,
- Akarsu rejimini düzenleyecek dere ıslahı çalışmaları yapılmalı, ayaklara gelen düzensiz yüklerin yapıya vereceği hasarların önüne geçilmelidir.
- Çimentolu harç ile onarılan kısımlar, özgün harç kompozisyonuna uygun bir harç ile yenilenmeli, boyutları uygun olmayan taşların yerine, uygun malzeme özelliklerine sahip ve uygun boyutlardaki taşlar ile yenilenmelidir.

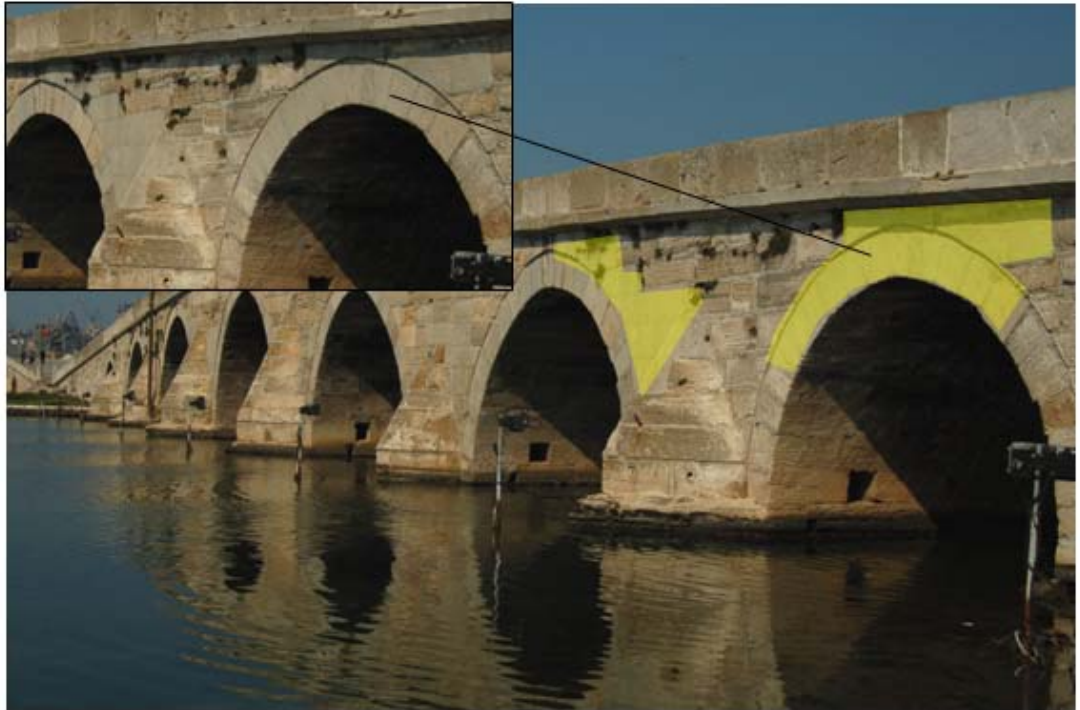
**Şekil 5.24 :** Büyükçekmece Köprüsü 2.Köprü mansap tarafında cephe taşları ile uyumsuz taş kullanımı, (2008)

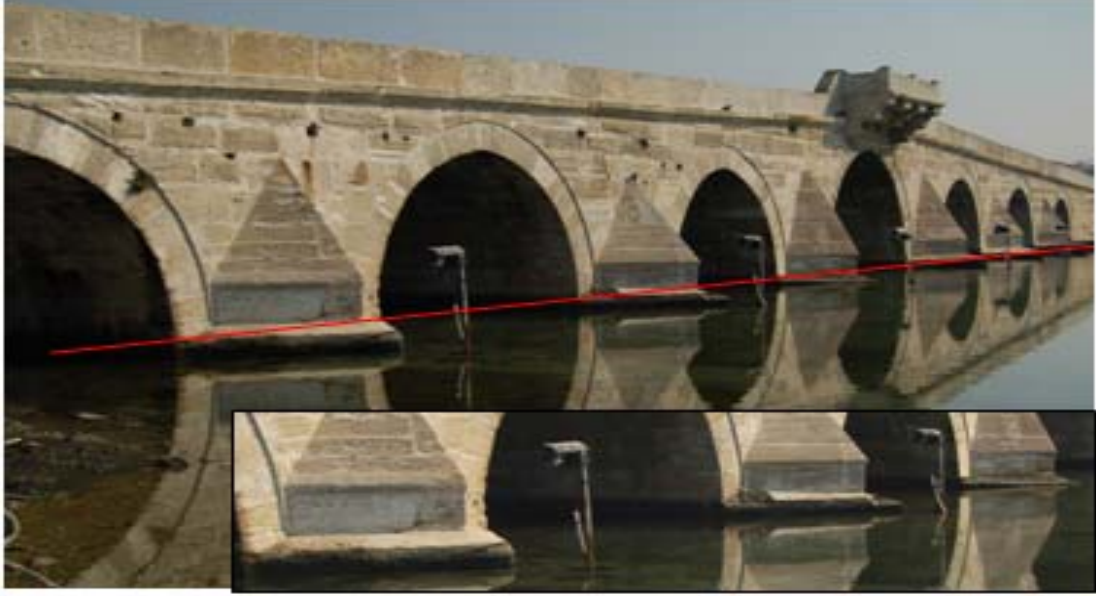
**řekil 5.25 :** Bykekmece Kprs 1. Kpr Gney cephesinde ayaklarda farklı oturmalar, 2008

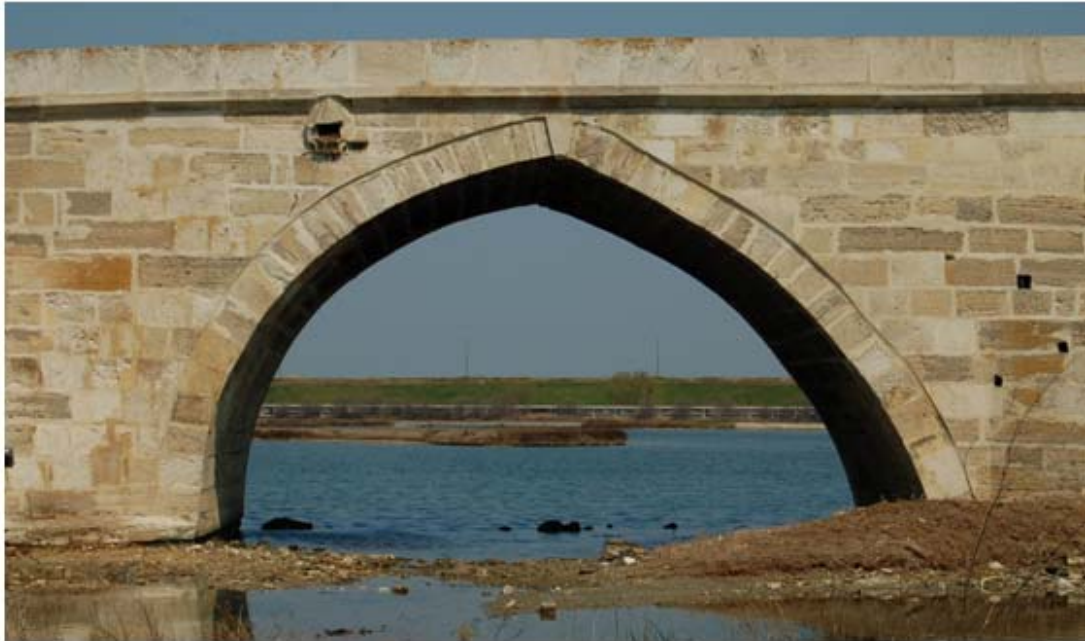
**řekil 5.26 :** Bykekmece Kprs 4. Kpr mansap tarafında deforme olmuř kemer, zgn olmayan rten detayı ve kilit tařı kabartması, (2008)

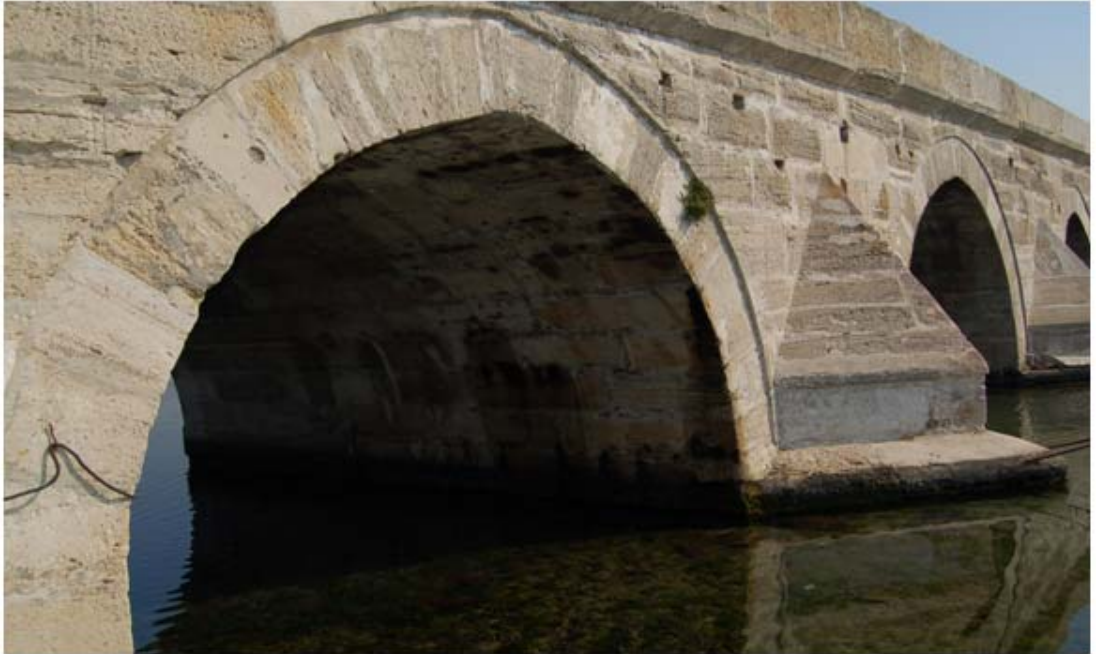
**Şekil 5.28 :** Kemer taşları iç yüzünde rutubet izleri, (2008)

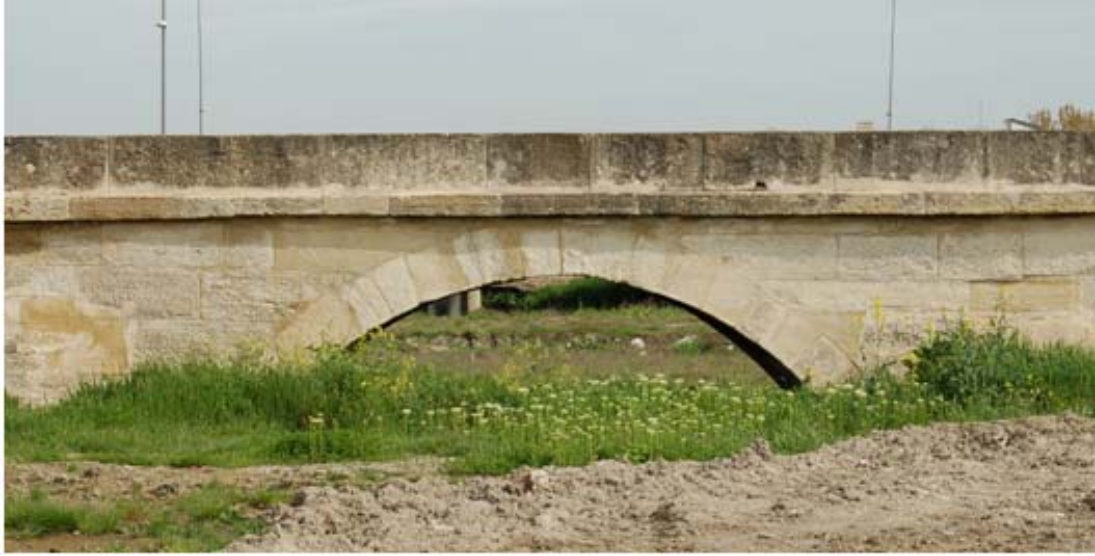
**Şekil 5.37:** Toprak dolgu altında kalan kemerler, 2008

KGM onarım raporunda belirtildiği üzere, bazı selyaranların ayak kısımlarında kırıkların onarılmadığı veya onarımı takip eden süreçte yeniden hasar gördüğü tesbit edilmiştir. Radye düzenlemesi yapıp yapılmadığı bilinmemekte ancak derenin düşük debisinin bir sonucu olarak, esas akışın sağlandığı kemer ayaklarında gömülmeler tesbit edilmiştir. Diğer kemer ayaklarının da toprak altında kaldığı görülmektedir (Şekil 5.37).

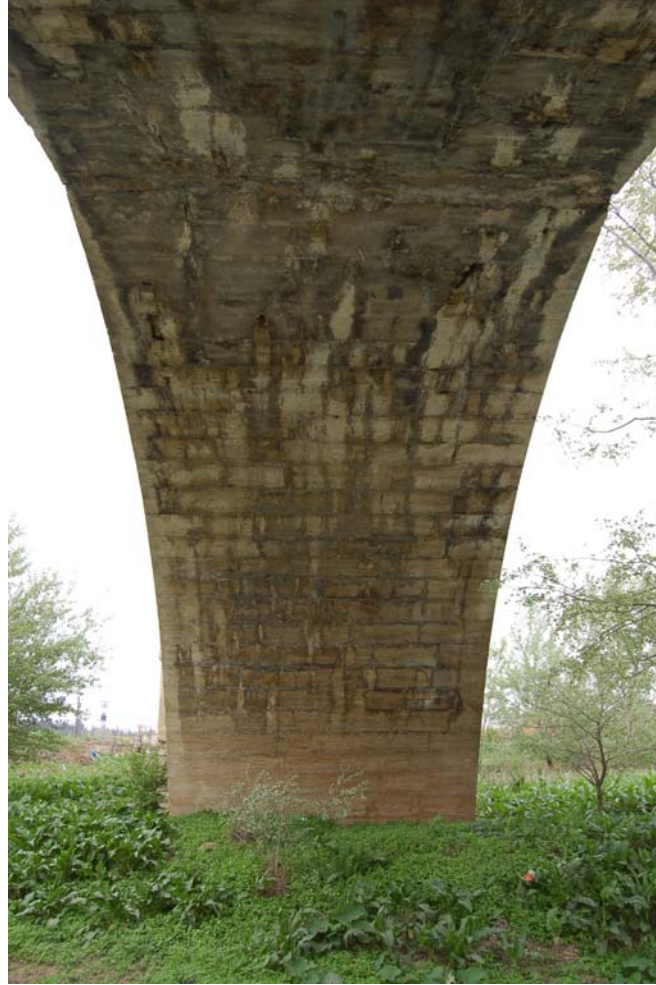
**Şekil 5.43 :** Ana kemer iç satıh bozulmaları, 2008

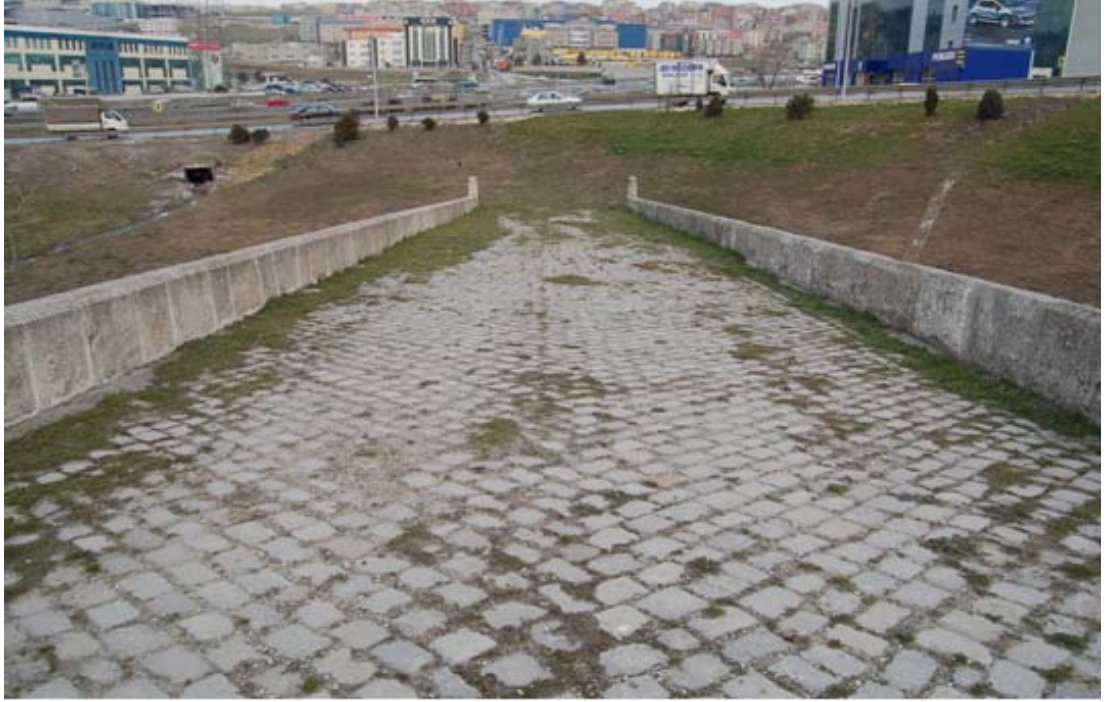
Şekil 6.9 : Değiştirilmiş döşeme kaplaması, 2008

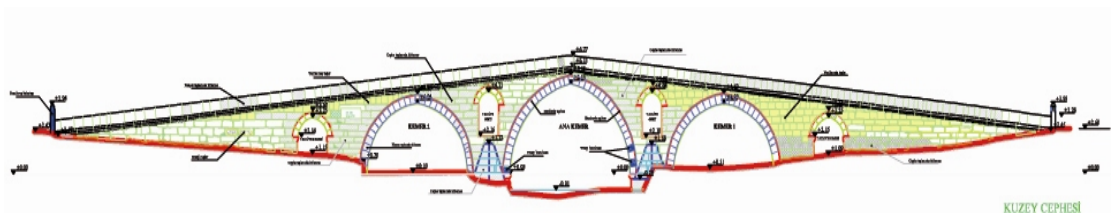
Kapuağası Köprüsü, 1950 öncesi çevre yollar ile bağlantısını sağlamak, araç geçişini rahatlatmak amacıyla eğimi değiştirilmiştir (Bozkurt,sf.12) . Bu değişim sırasında mevcut yapı üzerindeki korkuluk taşları sökülerek tempan duvarları yükseltilmiş ve yeniden döşeme teşkil edilmiştir. 1986 tarihinde, Karayolları Genel Müdürlüğü'nün yaptığı onarımda cephe üzerindeki izlerden faydalanarak özgün eğimine getirilmiştir. Yapıda kullanılan taşların boyutları, dokusu ve kullanılan harç tipindeki farklılıklar çeşitli onarımlara işaret etmektedir. Bu onarım izleri, bugün üzerinde yapısal bir hasara rastlanmayan yapının onarım öncesi olası hasarları hakkında bilgi vermektedir.

Şekil 6.24 : Kapuağası Köprüsü Kuzey cephe hasar analizi

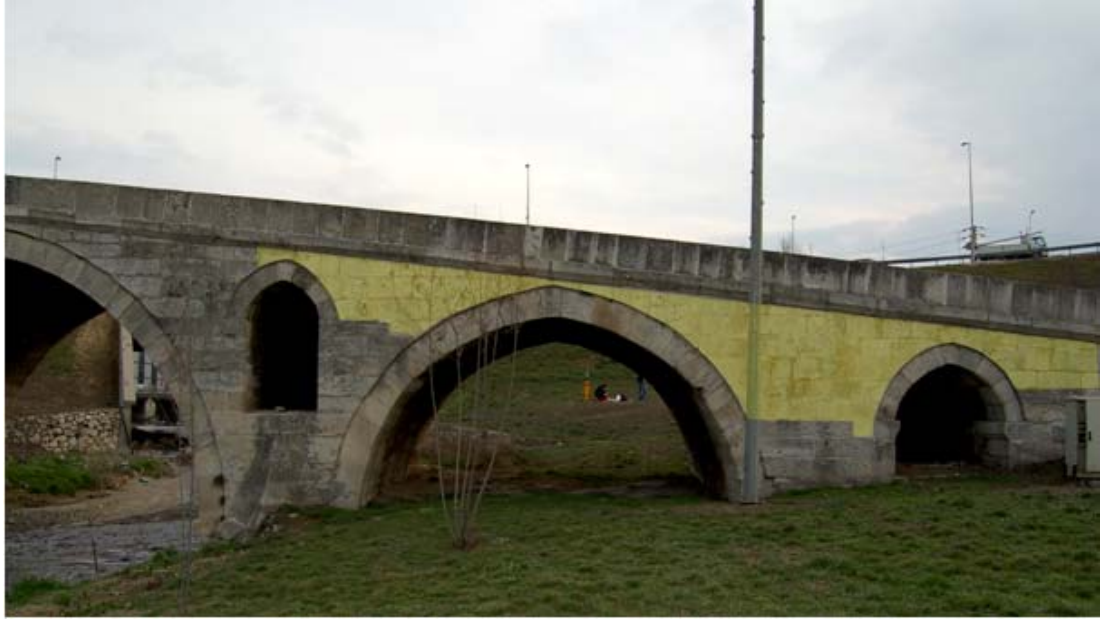
**Şekil 6.26 :** Kuzey cephesi Kemer 1 ve onarım izleri (taralı kısım yenilenmiş taşları göstermektedir)

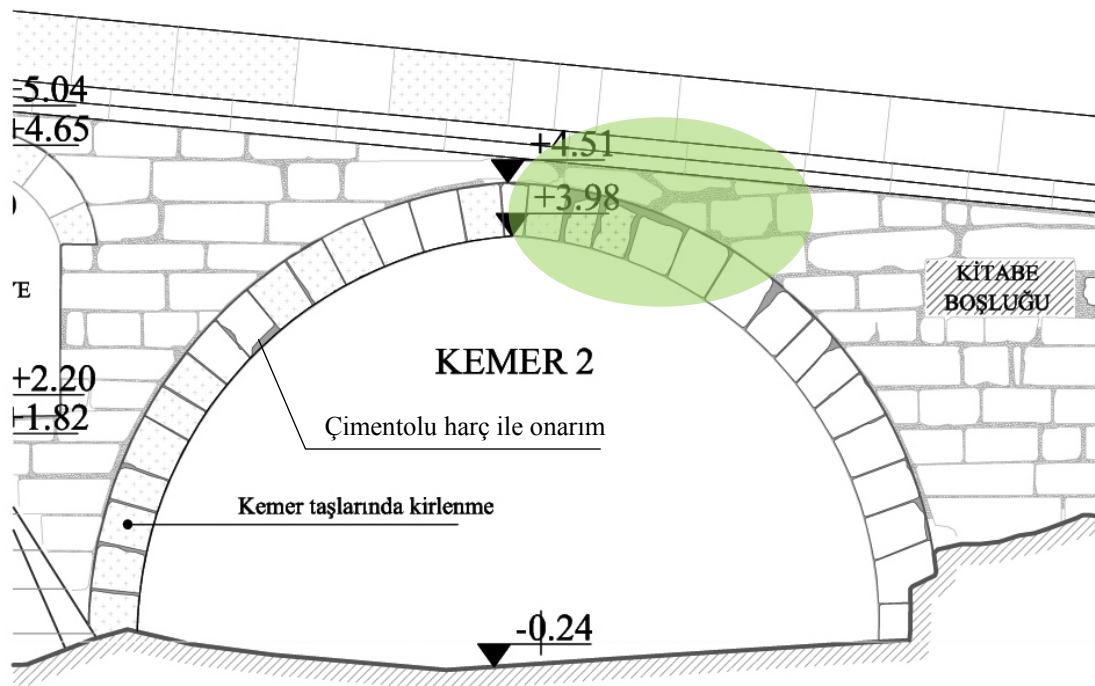
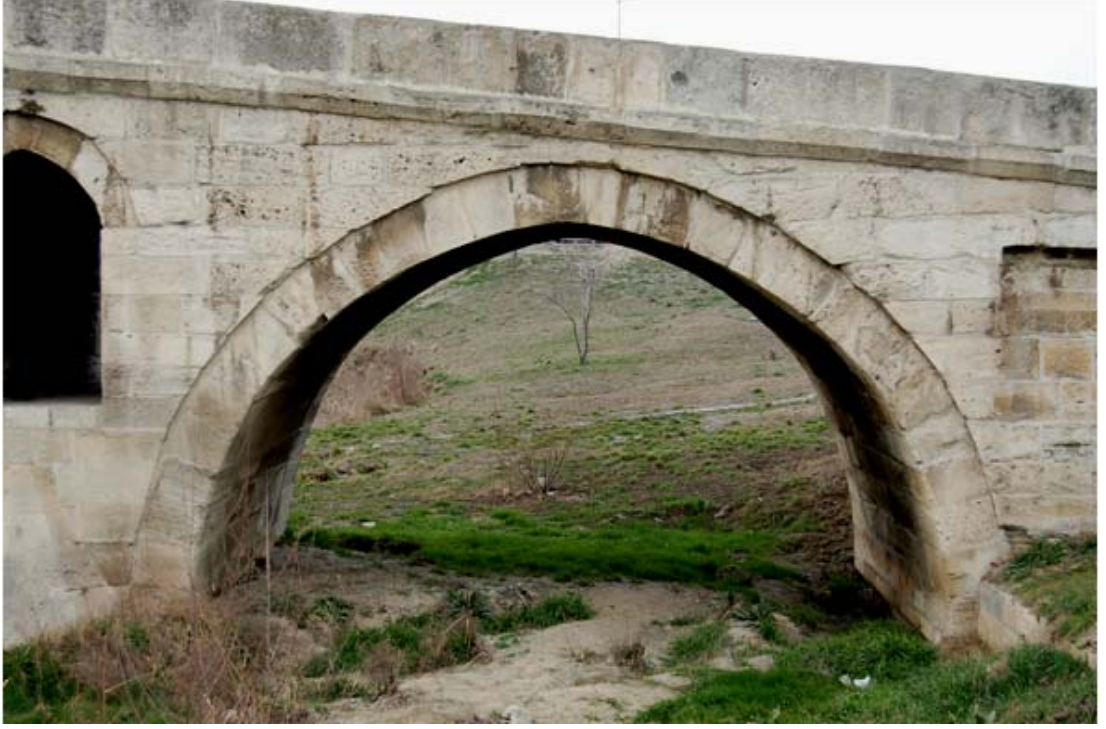
Şekil 6.27 : Kemer 2 güney cephesi hasar analizi

**Şekil 6.28 : Kemer 2 güney cephesi**

Kemer 2'nin güney cephesinde kilit taşının sağ tarafında kemer taşları arasında harç ile doldurulmuş kısımlar bulunmaktadır. Dolgulu kısımlar kemer dışından köprü döşemesine doğru yayılım göstermektedir. Bu izlerden, kemerin bu kısmının hasar görmüş olabileceği düşünülmektedir (Şekil 6.27, 6.28).

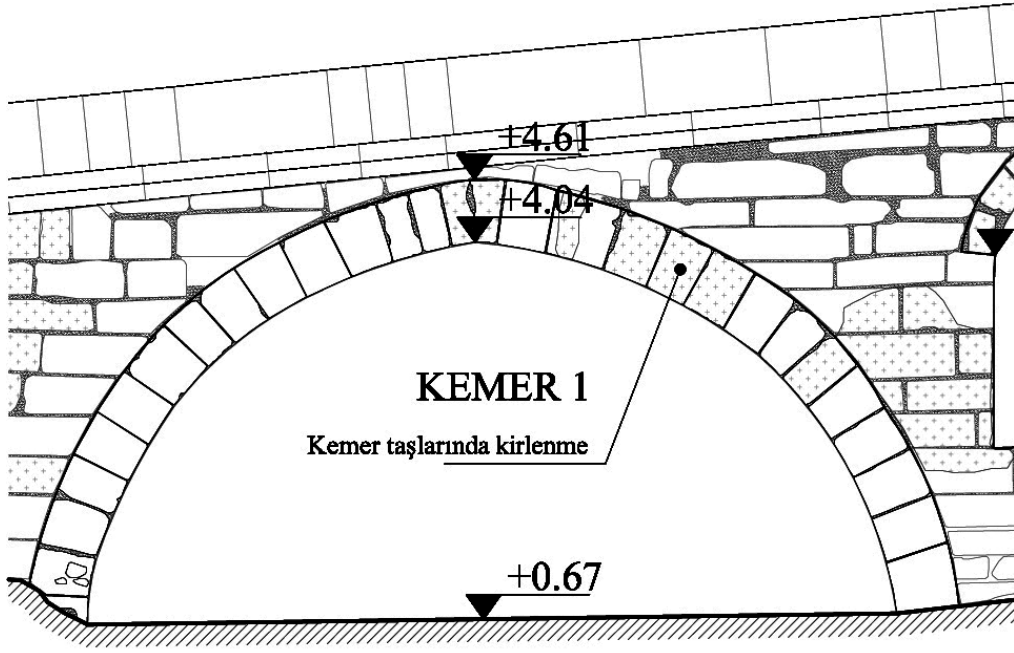
**Şekil 6.29 : Kemer 1 güney cephesi hasar analizi**

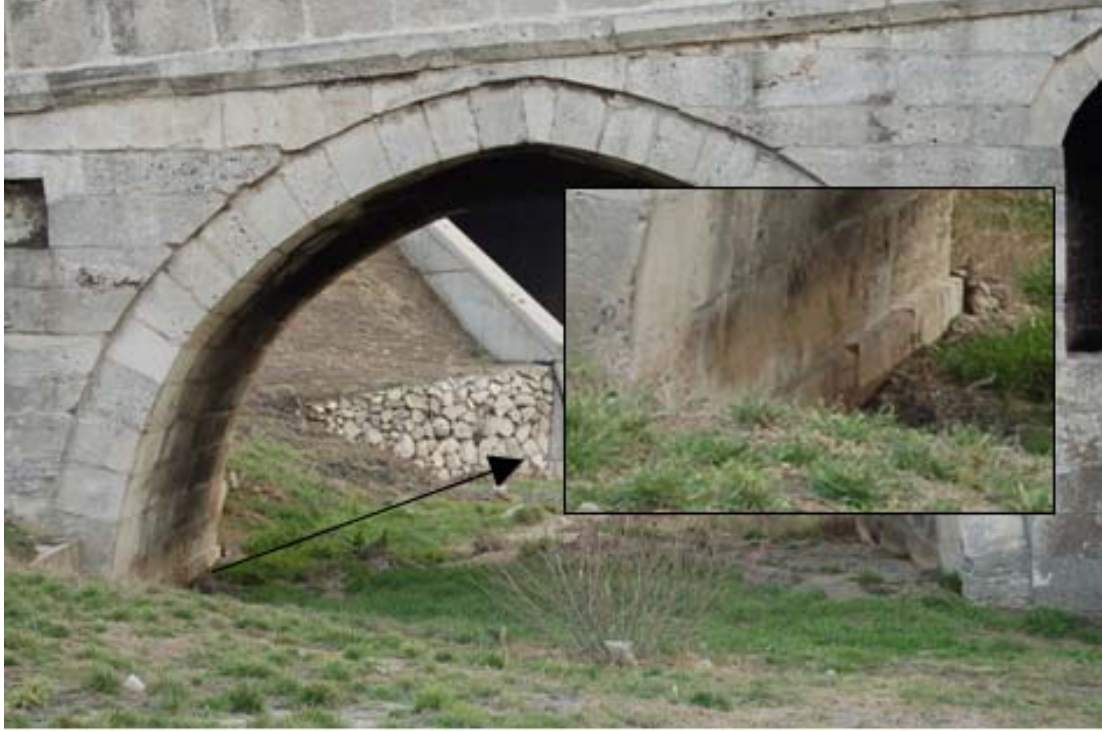
**Şekil 6.31 :** Kemer 2 kuzey cephesi dolgu içine gömülü kemer üzengisi
