**RESTORASYON ALANINDA KORUMA LABORATUVARININ ÖNEMİ
VE KORUMA LABORATUVAR ÇALIŞMALARININ ÖRNEK BİR YAPI
ÜZERİNDE DEĞERLENDİRİLMESİ**

YÜKSEK LİSANS TEZİ

**Nihan ÇETİNBAŞ ÇELİK
(502061218)**

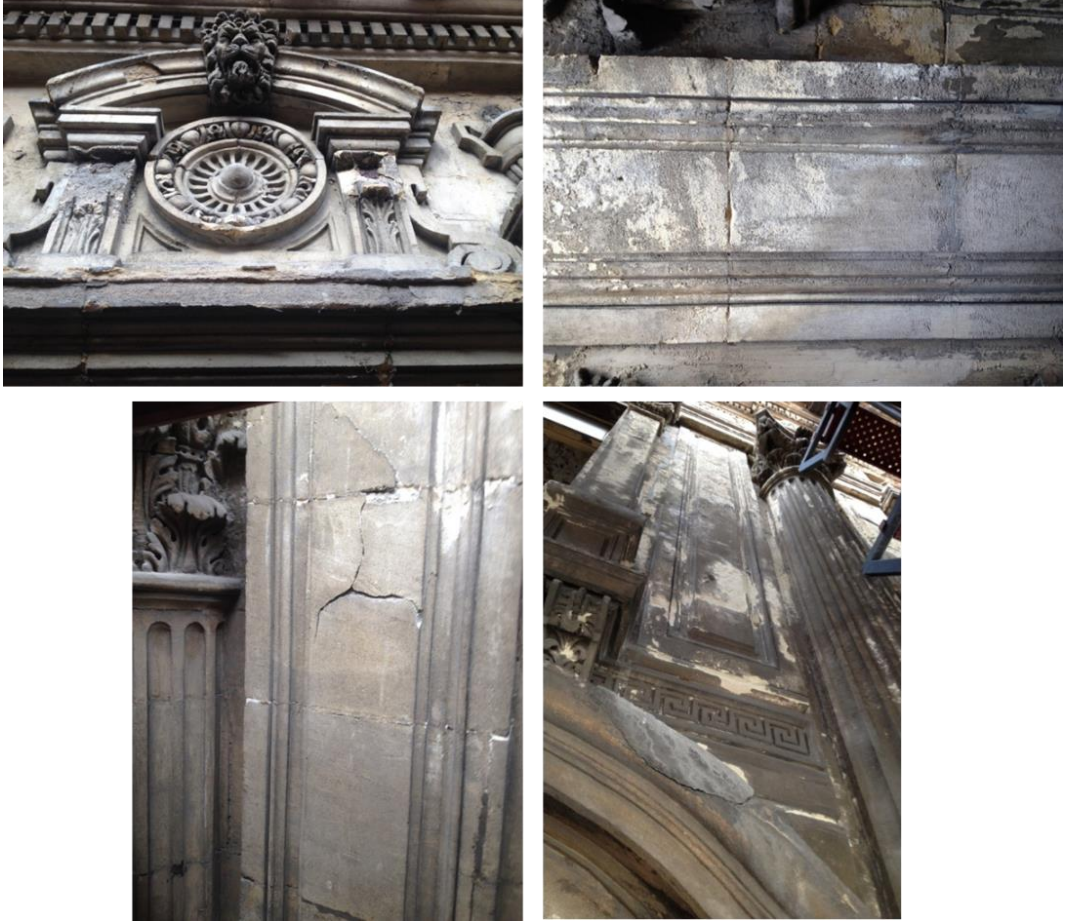
Çatlaklar başlığı altında incelenen bozulmalarda taş yüzeylerinde kılcal ve derin çatlaklar tespit edilmiştir. Bu çatlaklara çimentolu niteliksiz müdahalelerde bulunmuş ve çimento kimyası gereğı çeşitli tuzların yapının içine nüfuz etmesine sebep olmuştur (Şekil 4.4).

Şekil 4.4 : Yapının dış cephesinde tespit edilen çatlaklar ve uygulanan niteliksiz çimento onarımları.

Taşlarda oluşmuş ve oluşmaya devam eden çatlakların, kil, toz, su vb. problem yapıcı etkenlerin ulaşmaması için doldurulması, düşme tehlikesi bulunan kopacak ve kopmuş parçacıkların yerlerinde sağlamaştırılması gereklidir. Sağlamaştırma amacıyla yapılan çalışmalarda, dolgu yapılamayacak boyutlu çatlakların akrilik emülsiyon (Primal AC33) ile sağlamaştırılması uygun olacaktır.

Taşların şırınga (iğnesiz) ucunun girebileceği genişlikteki çatlaklara da önerilen oranlarda akrilik emülsiyon (Primal AC33) ilavesiyle hazırlanan macunun şırınga ile enjekte edilmesi uygun olacaktır. Bu uygulamada taş tozunun içeriğinde çözünebilir tuzun bulunmamasına dikkat edilmelidir.

Taşların spatül ve benzeri el aletleriyle dolgu yapılabilecek daha geniş çatlakları için tavsiye edilen reçeteye göre hazırlanan harcın uygulanması uygun olacaktır.

Eğer taşın çatlak olan parçası yerinden alnamıyor ise, ulaşılabilen mevcut kenetlerin daha fazla korozyona uğramaması için, bu çatlaklara kaymak kireç enjeksiyonu yapılmalı ve diğer derz uygulamalarına devam edilmelidir.

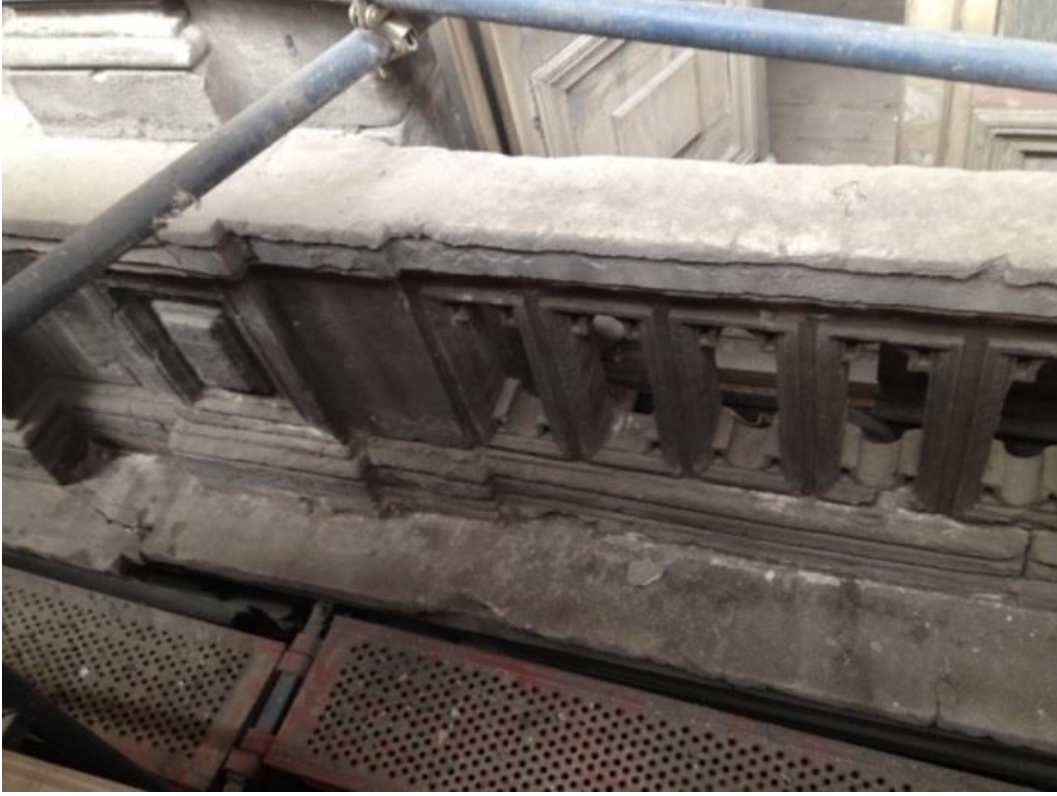
Cephede ayrışma başlığı altında tozuma, şekerlenme ve kabuklanma bozulmaları tespit edilmiştir. Balkon korkuluklarında görülen tozuma ve yüzey aşınmaları düzenli bakım eksikliğinden kaynaklanmaktadır (Şekil 4.5).

Şekil 4.5 : Balkon korkuluklarında bulunan tozuma ve yüzey aşınmaları.

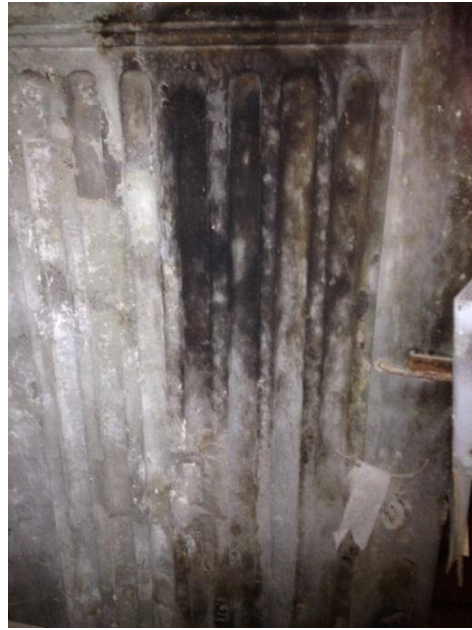
Mermer elemanlarda şekerlenme sebebiyle malzeme kayıpları görülmektedir. Renk değişimi başlığı altında incelenebilecek yoğunlukta siyah kabuklar tespit edilmiştir (Şekil 4.6).

Şekil 4.6 : Mermer yüzeylerde kirlilik ve şekerlenme sebepli aşınmalar.

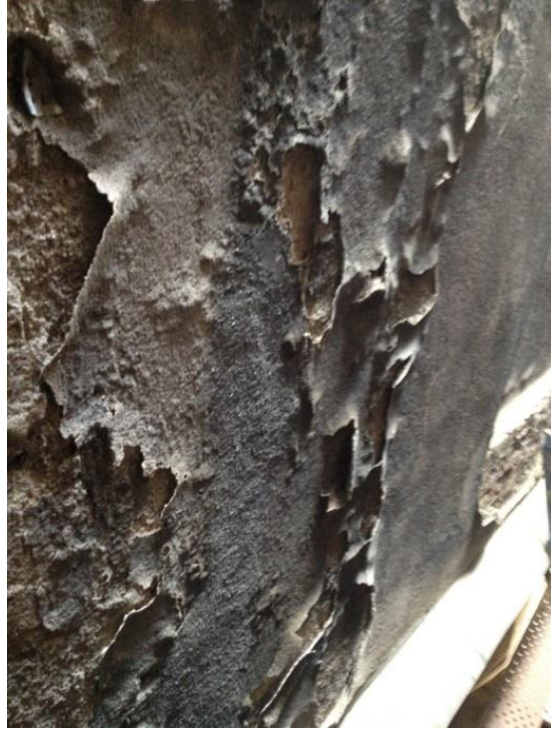
Yapının Yeşilçam cephesinde yine ayrılma başlığına örnek olacak kabuklanma (blistering) bozulma türüne rastlanmıştır (Şekil 4.7).

Şekil 4.7 : Yeşilçam cephesinde oluşan kabuklanma.

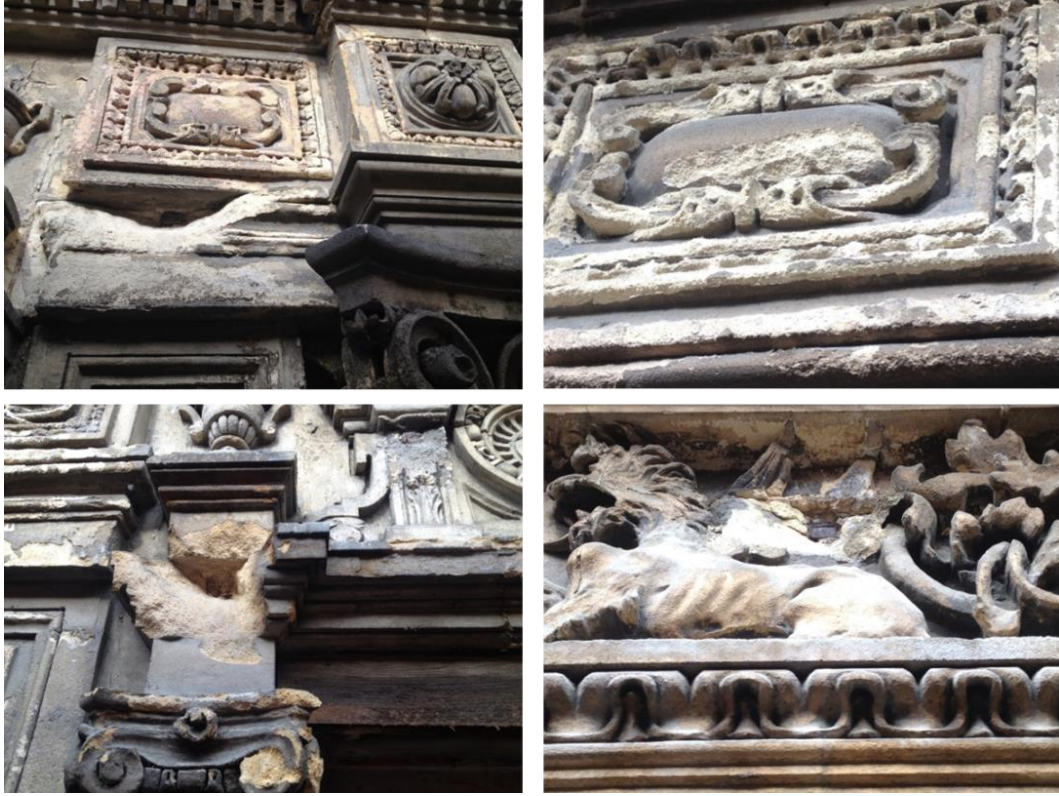
Malzeme kaybı başlığı altında erozyon, kayıp parçalar ve mekanik hasarlar tiplerinde bozulmalara rastlanmıştır. Cephede görülen yüzey kayıpları genellikle suda çözünürlüğü kalsitten daha fazla olan alçıtaşı oluşumunun yağmurla yıkanmasıyla gerçekleşen erozyon sonucunda görülmektedir (Şekil 4.8). Bezemeli yüzeylerde meydana gelen aşınmalar estetik kaygıları da beraberinde getirmektedir.

Şekil 4.8 : Dekorlu yüzeylerde erozyon sebebiyle oluşan malzeme kayıpları.

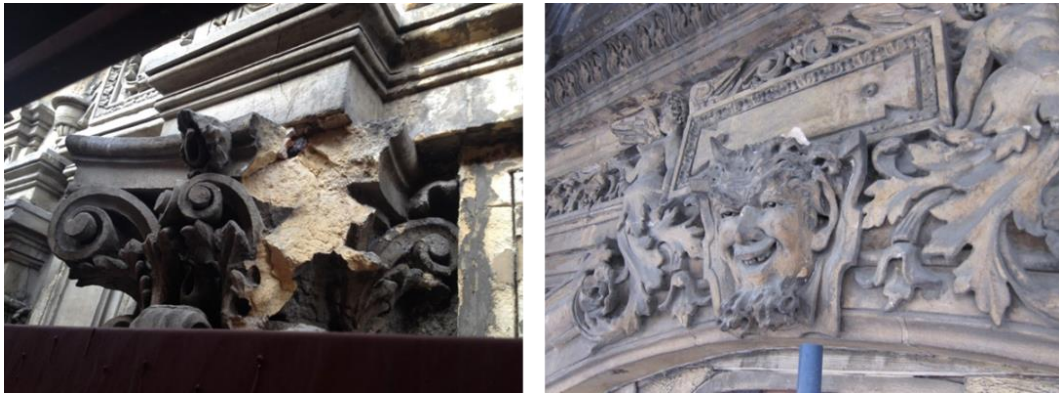
Malzeme kayıplarına bir diğer örnek de sütun başlıklarında, figürlerde ve bezemelerde görülen parça kayıplarıdır (Şekil 4.9). Bu parça kayıpları yine estetik nedenlerden ötürü bütünleme gerektirecek mertebededir.

Şekil 4.9 : Sütun başlıklarında ve figürlerde bulunan parça kayıpları.

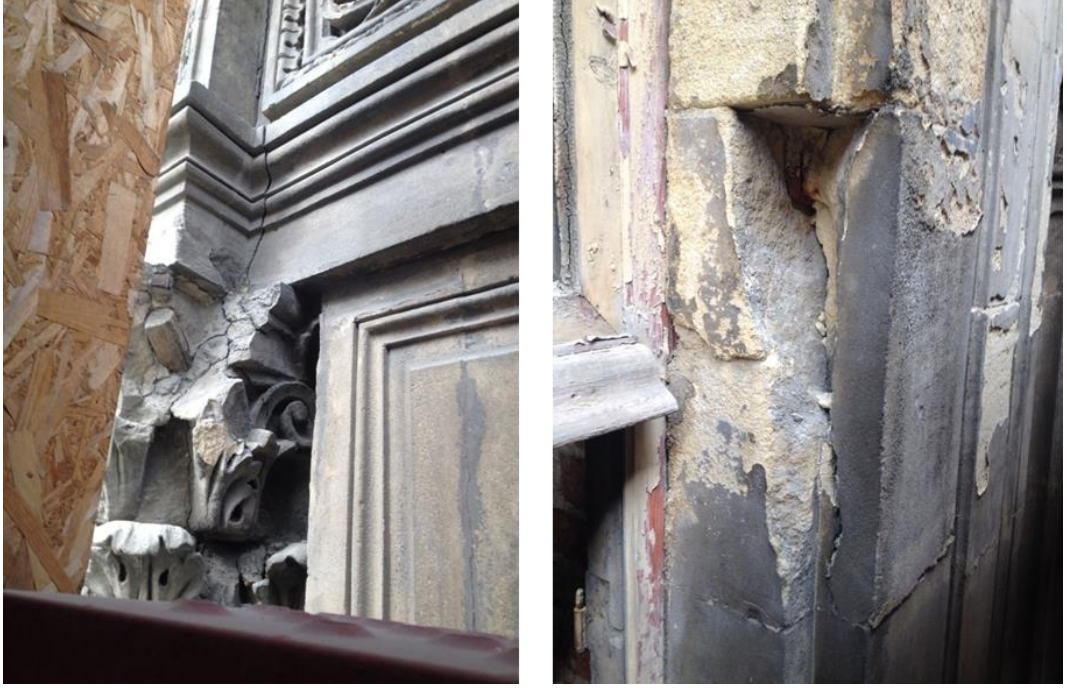
Mekanik hasarlara örnek olarak sonradan eklenen bir ahşap parça ve korozyona uğrayan metal bir donatı sebebiyle oluşan malzeme kayıpları tespit edilmiştir (Şekil 4.10).

Şekil 4.10 : Sonradan eklenen ahşap eleman nedeniyle oluşan mekanik hasarlar (solda) ve metal donatıların korozyona uğraması sebebiyle oluşan tahribatlar.

Cephede bulunan taşların bir kısmında korozyona uğrayan kenetlerin neden olduğu çatlaklar, ayrılmalar ve kayıplar görülmektedir. Bu kısımlarda yapılacak onarımlar öncesinde ulaşılabilen metal kısımların temizlenmesi ve ardından aşağıda belirtilen uygulamalardan uygun olanının yürütülmesi yerinde olacaktır. Ocaklardan istenecek taş miktarı ve boyutlarının belirlenebilmesi için cephede bu tip bozulmaların görüldüğü kısımlarda öncelikle bozulma kaynağının tespiti ve engellenebilmesi için detaylı tespitler yapılmalı, sonrasında onarımlar için gereken taş miktar ve boyutları belirlenmelidir.

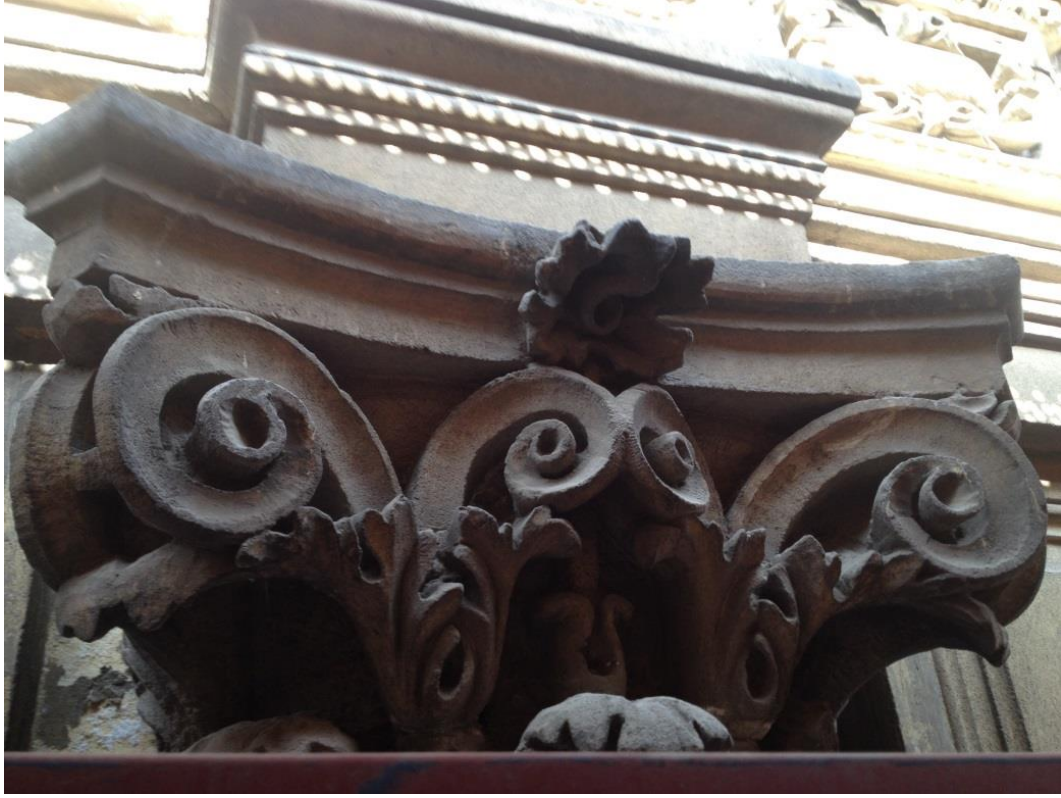
Cephedeki taş yüzeylerde tespit edilen bir diğer bozulma türü renk değişimleridir. Renk değişimleri başta karakabuk ve gri renkli yüzeyler olmak üzere kirliliklerden kaynaklanmaktadır (Şekil 4.11). Karakabuk sebepli renk değişimi kireçtaşlarının ana maddesi olan CaCO_3 'ün (kalsiyum karbonat) havadaki kükürt dioksit (SO_2) varlığı nedeniyle ıslak ve kuru ortamlarda kimyasal tepkimeler sonucunda $\text{CaSO}_4 \cdot 2\text{H}_2\text{O}$ 'a (kalsiyum sülfat) dönüşmesi sonucu ortaya çıkmaktadır (Ersen ve Verdön, 2009).

Şekil 4.11 : Karakabuk sebebiyle dış cephe taşlarında meydana gelen renk değişimi.

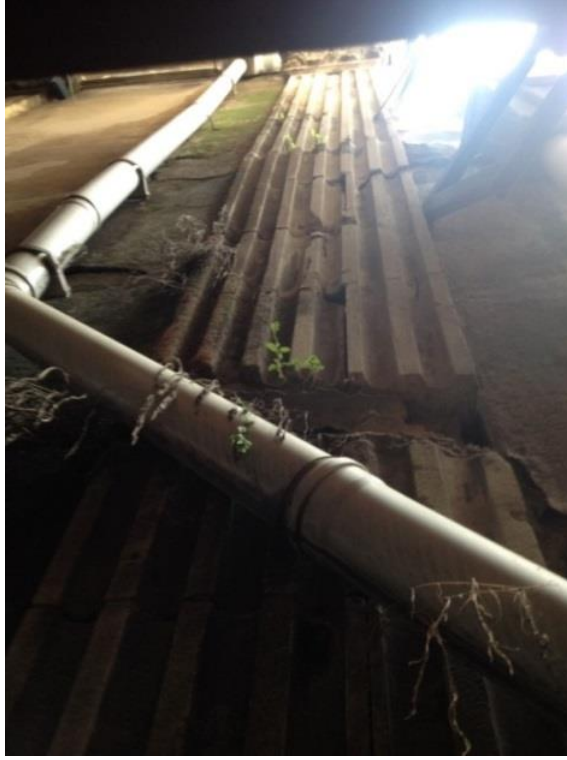
Şekil 4.12 : Yeşilcam cephesinde su kaynağı sebebiyle oluşan bitkilenme ve yosunlanma.

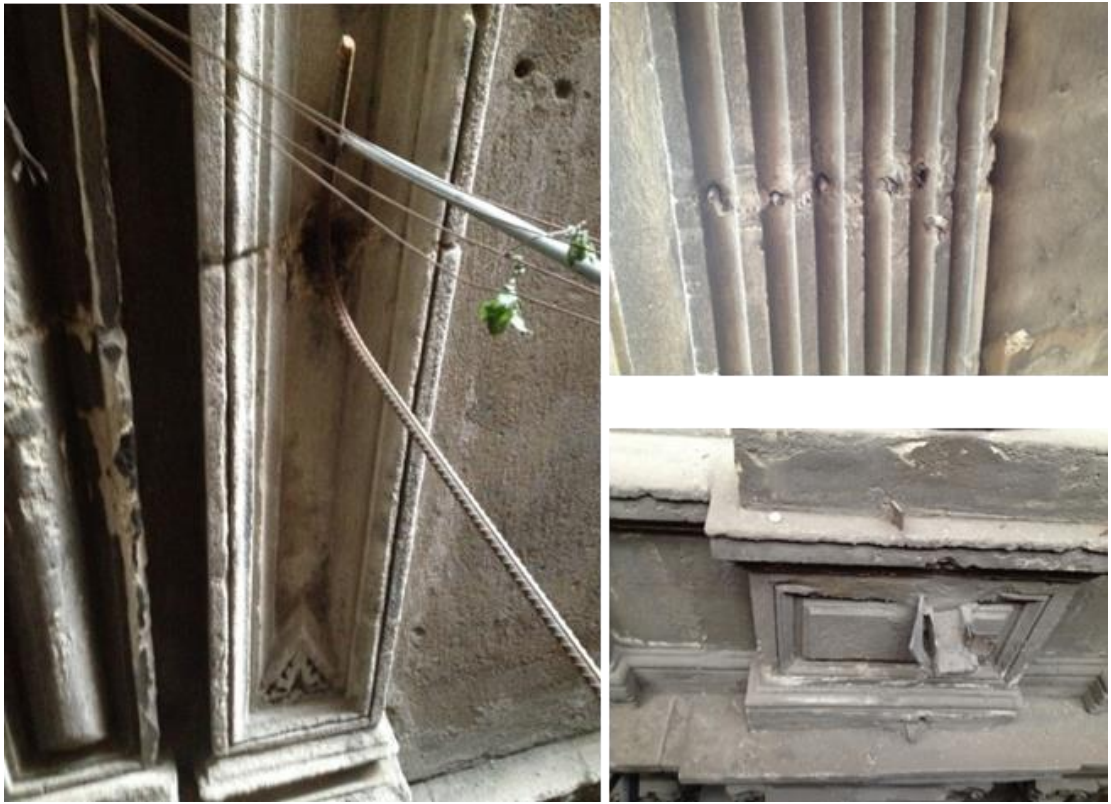
Zemin katta yer alan dükkanlarda ise demir donatı, metal parçalar gibi niteliksiz ekler görülmektedir. Pasajın duvarlarında ve üst katlarda özgün olmayan alçıpan gibi niteliksiz malzemelerden ekler görülmektedir (Şekil 4.13).

Şekil 4.13 : Niteliksiz ekler sebebiyle oluşan tahribatlar.

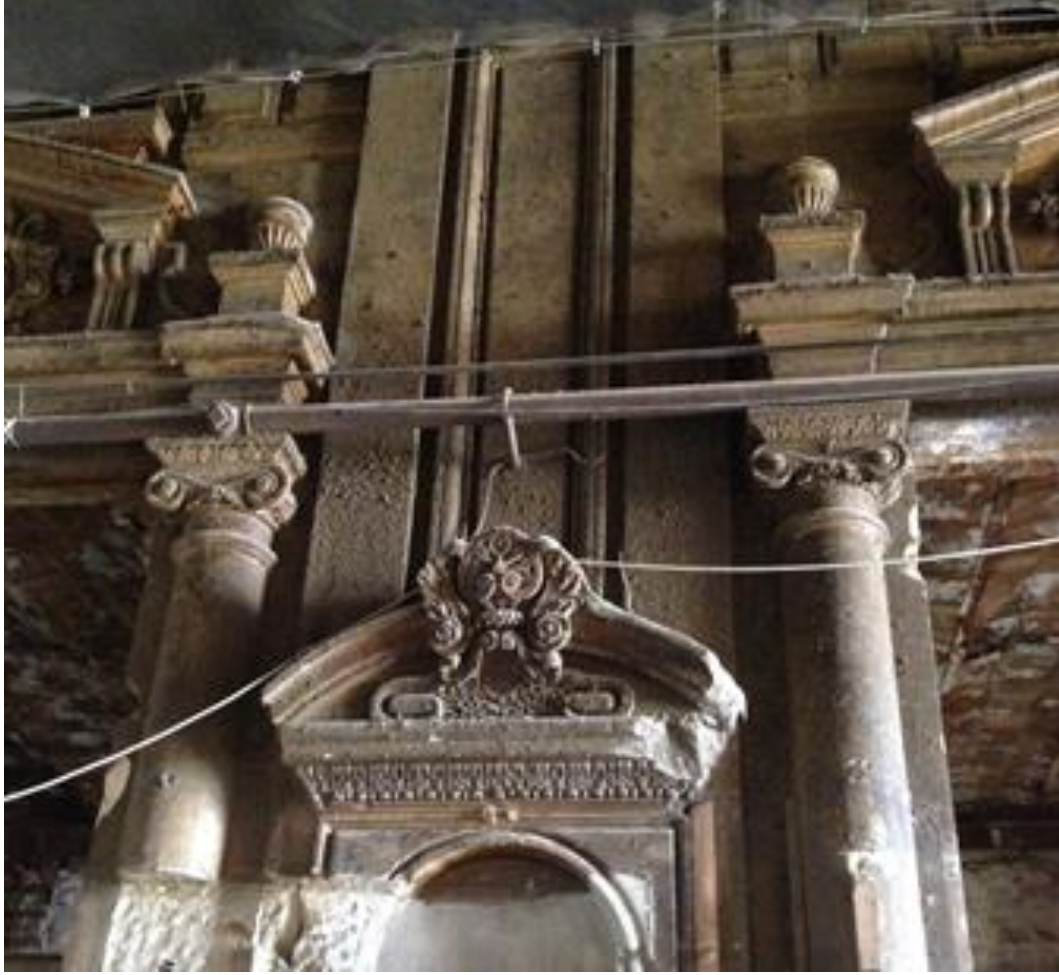
Pasaj duvarlarında yoğun kirlilik, kalın boya katmanları ve uygun olmayan işlevler sebebiyle kararmalar görülmüştür. Dekoratif yüzeylerde bulunan kirlilik ve boya katmanlarının yoğunluğunun bezemelere negatif etkileri olmuştur (Şekil 4.14).

Şekil 4.14 : Pasaj kısmında bulunan yoğun kirlilik ve kalın boya katmanları.

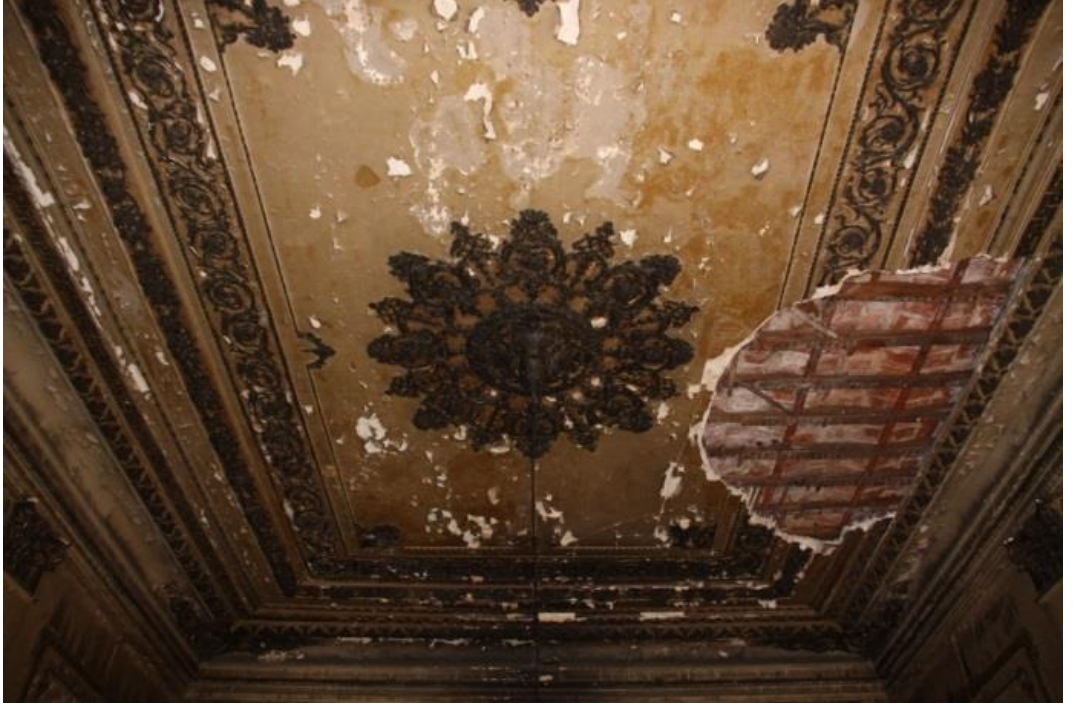
Yapının iç mekanlarında ise sıva, ahşap, alçı ve metal malzemelerin bozulmaları incelenmiştir. Binanın geçirdiği yangınlar sebebiyle odaların tavan ve duvarları zarar görmüştür. Duvar ve tavanlarda sıva dökülmeleri, boya katmanları, renk değişimi, rutubetlenme söz konusudur (Şekil 4.15).

Şekil 4.15 : Tavanlarda bulunan alçı işlemlerde kirlilik, rutubet ve sıva dökülmeleri.

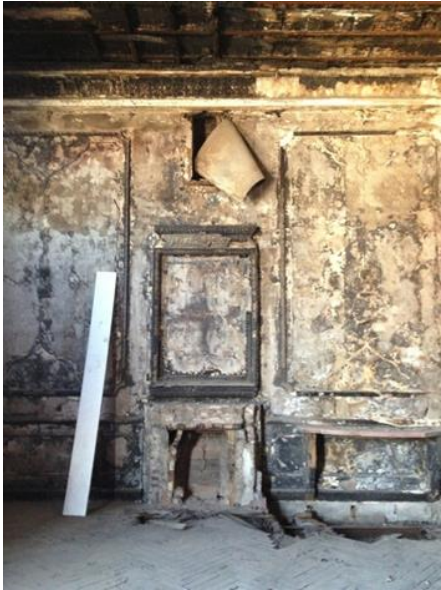
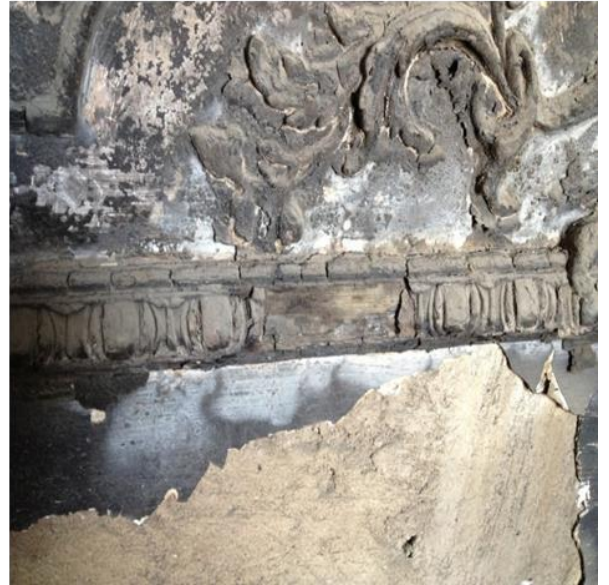
Şekil 4.16 : Yangından tahrip olan şömine, parkeler (solda) ve ahşap bezemeler.

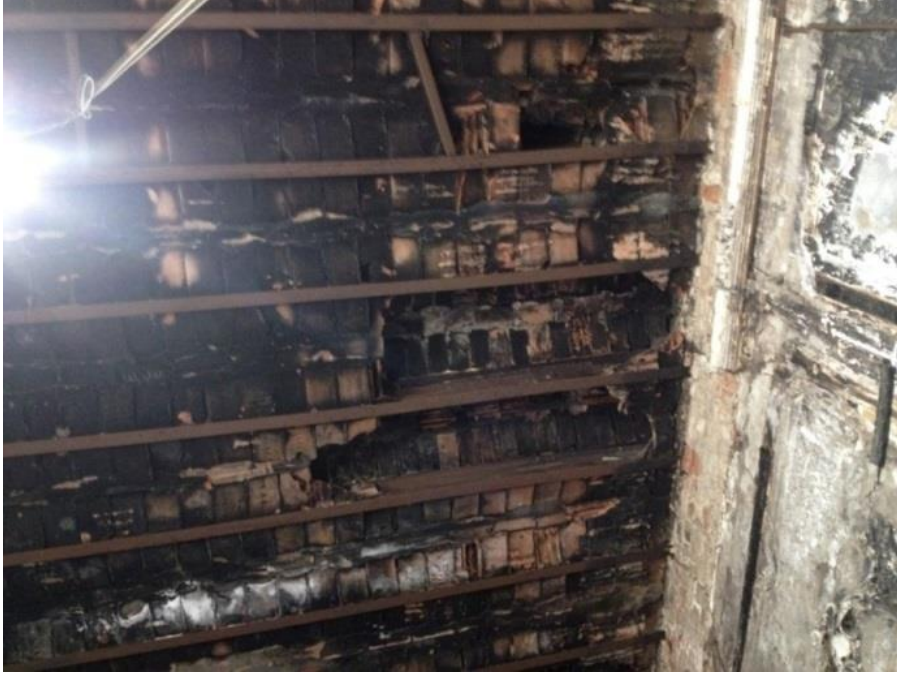
Duvar ve tavanlarda bulunan ahşap çiteler ve bezemeler yangın sebebiyle tahrip olmuştur. Oda geçişlerinde ve koridorlarda bulunan ahşap elemanlar, kapı ve pencereler, çatı katına bağlantı merdivenlerinde çürüme görülmüştür (Şekil 4.16). Yine yangın sebebiyle bazı mekanlarda bulunan ahşap parke ve volta döşemeler tahrip olmuştur (Şekil 4.17).

Şekil 4.17 : İç mekan volta döşemelerde kötü kullanım ve yangın sonucu oluşan tahribatlar.

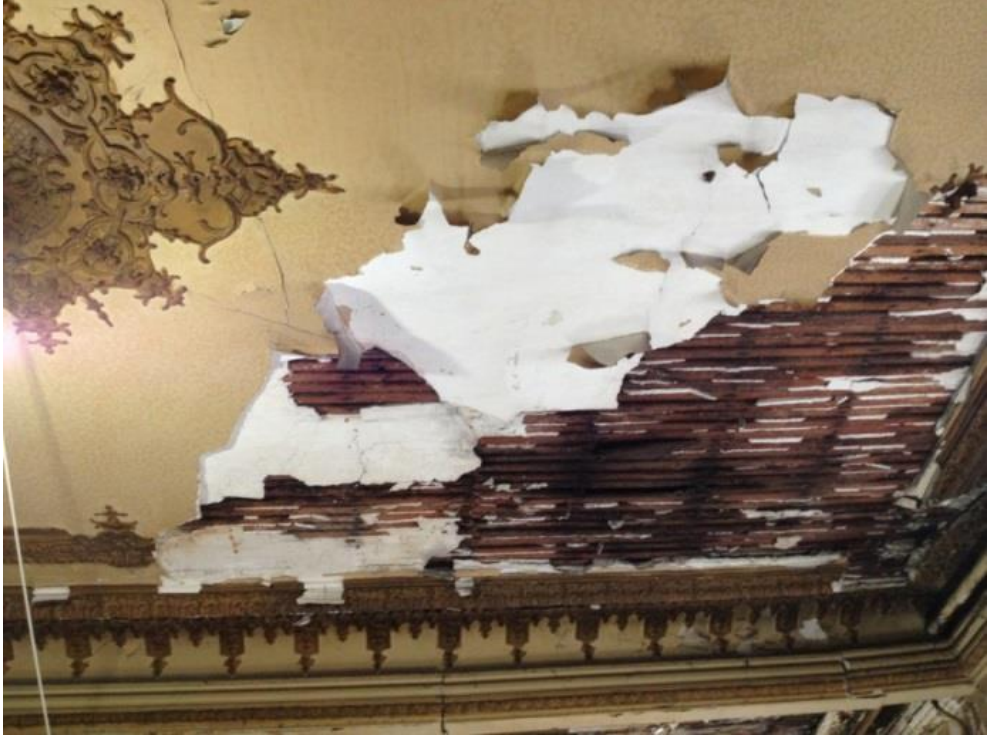
Şekil 4.18 : Tavanlarda sıva dökülmeleri ve ahşap çıtalarda oluşan tahribatlar.

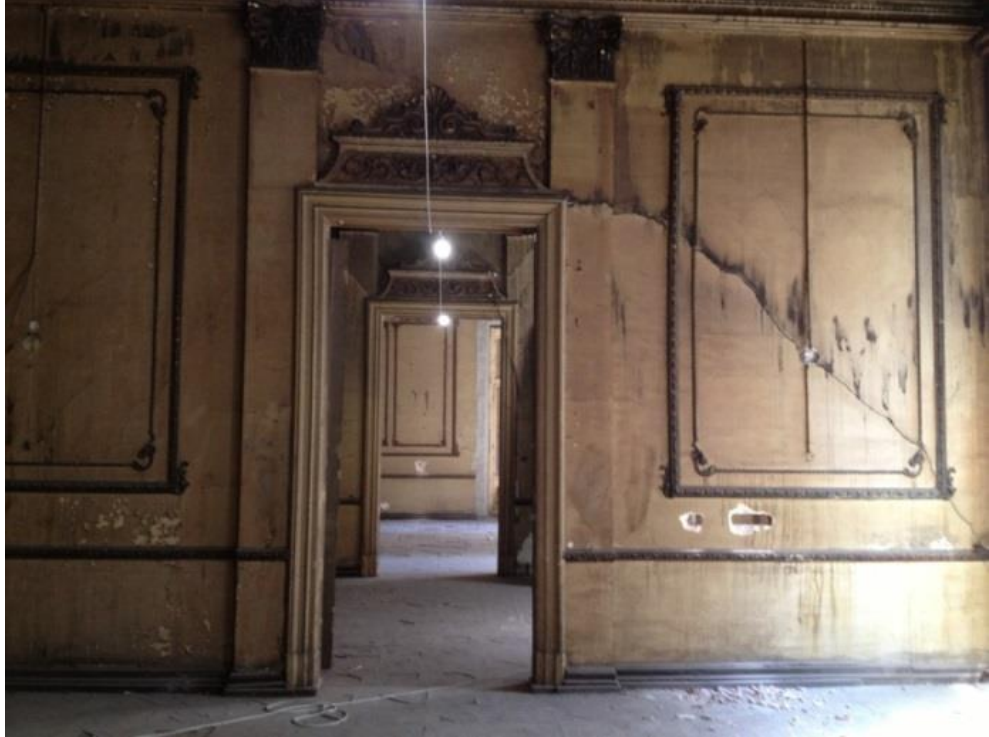
Şekil 4.19 : Kapı üzerinde bulunan bezemelerdeki tahribatlar.

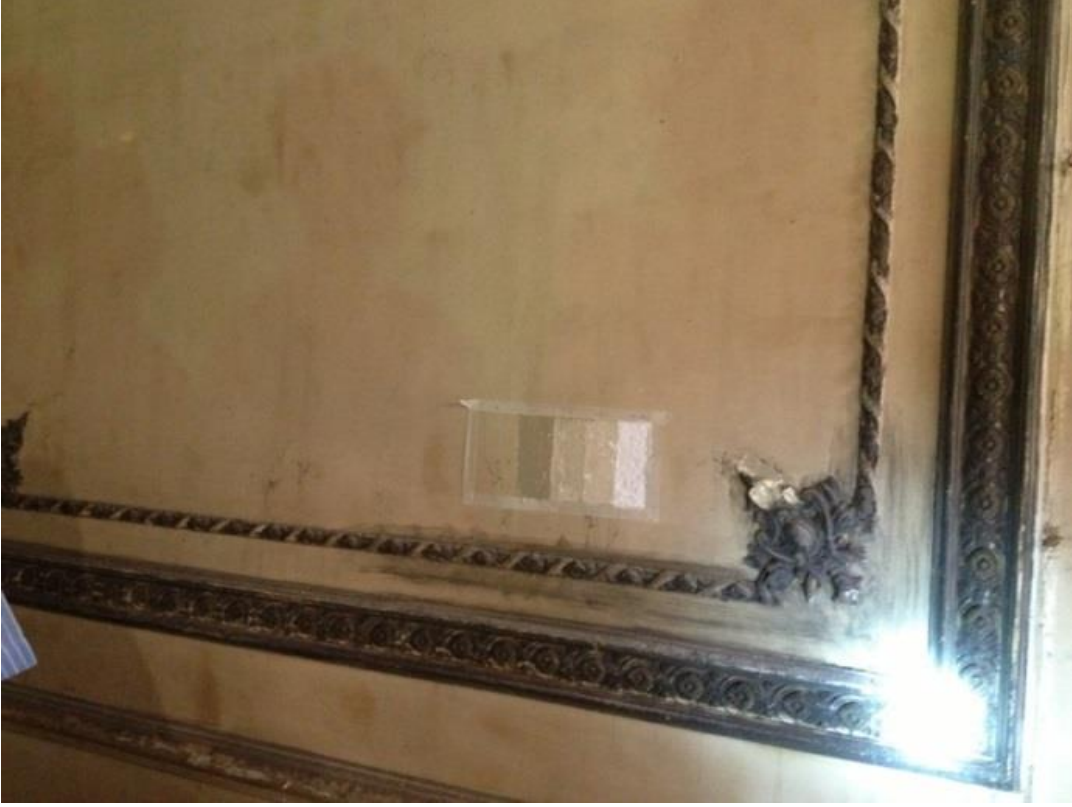
Oda geçişlerinde, kapı üzerinde bulunan alçı bezemelerde aşınma ve malzeme kayıpları tespit edilmiştir. Yoğun boya katmanları nedeniyle bazı bezemelerde figürler okunamamaktadır (Şekil 4.19). Duvarlarda beş katmana kadar boya tespit edilmiştir (Şekil 4.20).

Şekil 4.20 : Duvar ve tavanlarda bulunan boya katmanları.

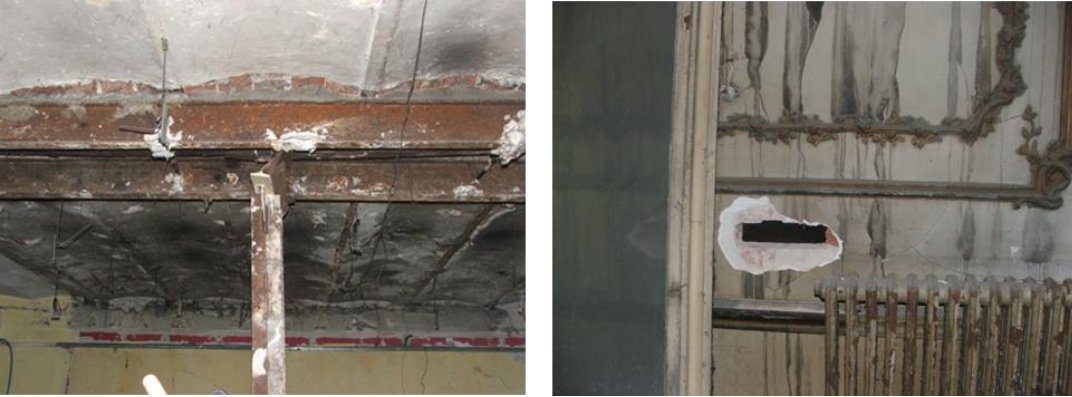
Asansör, davlumbaz, kalorifer petekleri gibi elemanlar düzenli bakım eksikliği sebebiyle korozyona uğramıştır. Taşıyıcı sistemde bulunan metal kirişler gibi elemanlarda çürümeye varan korozyon görülmüştür (Şekil 4.21). Pencere camlarında ve koridorlarda bulunan aynalarda tahribat ve kararma görülmüştür.

Şekil 4.21 : Metal elemanlarda ve kaloriferlerde korozyon ve çürüme.

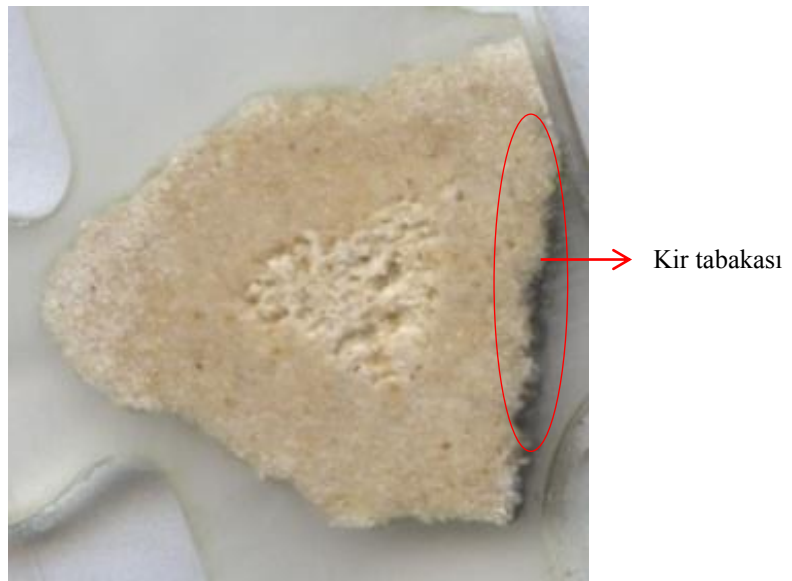
Bu örnekler üzerinde yürütülen tuz analizleri sonuçlarına bakıldığında, örneklerin yüzeylerindeki kirlilik tabakalarında sülfat ve klor birikimine rastlanmıştır (Çizelge C.4). Tespit edilen sülfat tuzu birikimi yüzeyde hava kirliliğine bağlı "alçıtaşı" oluşumundan kaynaklanmaktadır.

Şekil 4.22 : Cepheden alınan taş örneğinin ince kesit dokusu ve kir tabakası.

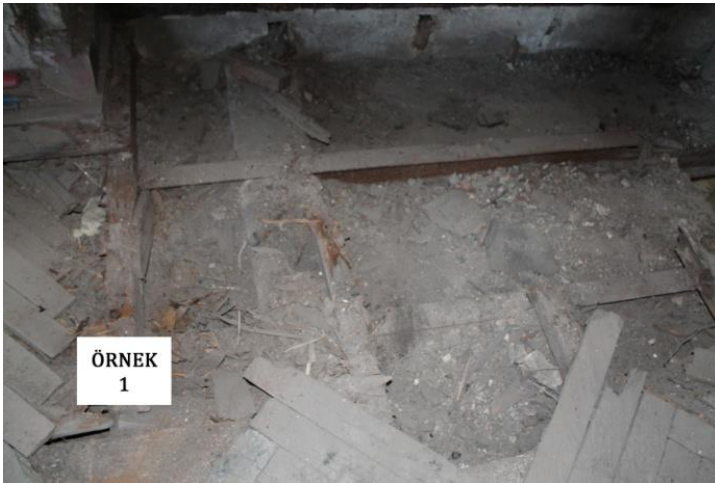
1. katta oda döşeme kirişinden alınan örneğin yıllık halkaları belirgin, açık sarı renkli, üzerinde 2-3 mm çaplı uçma delikleri görülen, kübik çatlaklı, Gökmar cinsi ahşap malzeme olduğu tespit edilmiştir (Şekil 4.25, Şekil 4.26).

Şekil 4.25 : Döşeme örneğinin yakından görünüşü (sağda) ve yapıdan alındığı yer (solda).

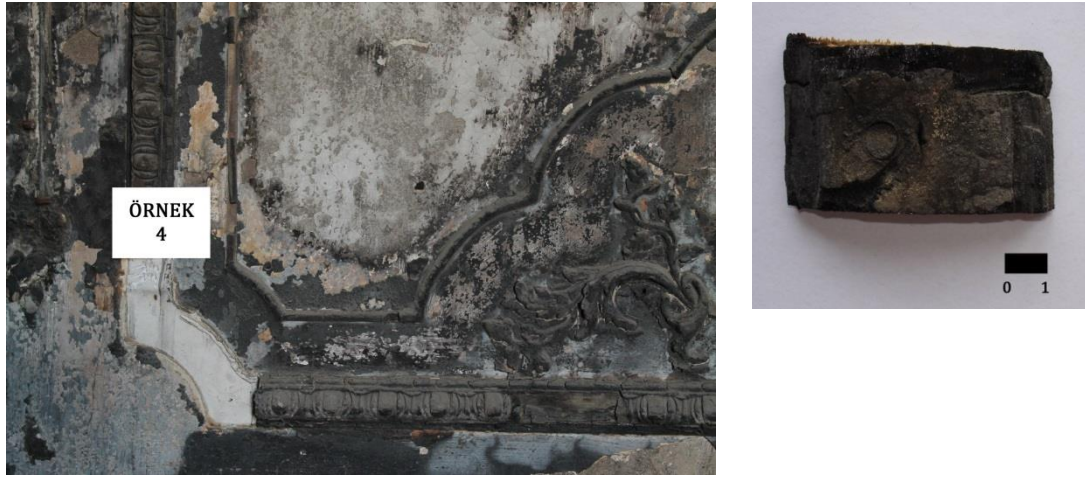
1. katta oda duvarı üzerindeki alçı motif altındaki çıttadan alınan örnek; yıllık halkaları belirgin, açık sarı renkli, yanmış, Ladin cinsi ahşap malzemedir (Şekil 4.27, Şekil 4.28).

Şekil 4.27 : Alçı motif altındaki ahşap çıtının yakından görünüşü (sağda) ve yapıdan alındığı yer (solda).

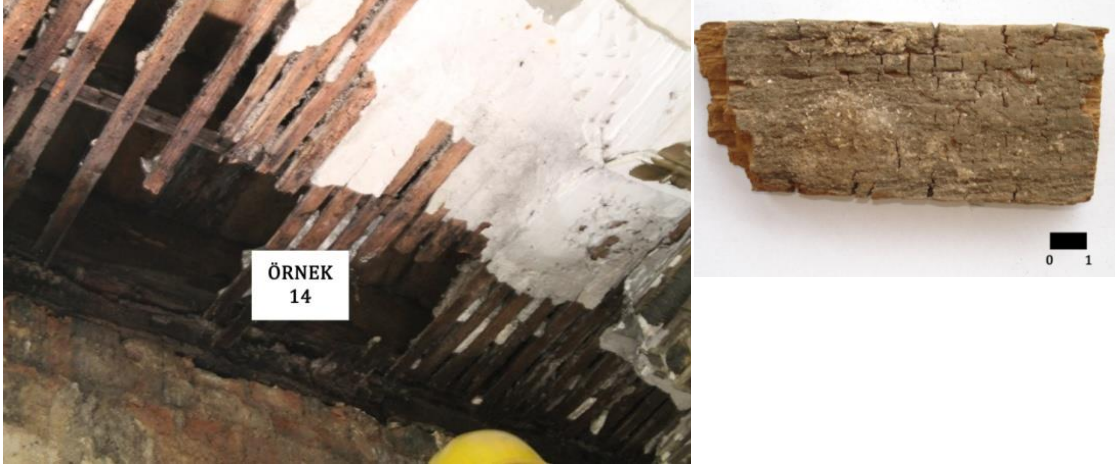
2. katta odanın tavan bağdadi çıttasından alınan örnek; yıllık halkaları belirgin, kübik çatlaklı, çürümüş Sarıçam cinsi ahşap malzemedir (Şekil 4.29, Şekil 4.30).

Şekil 4.29 : Bağdadi çıta örneğinin yakından görünüşü (sağda) ve yapıdan alındığı yer (solda).

Niteliğini ve işlevini kaybetmiş (sağlamlaştırılması mümkün olmayan) kısımlar, sağlam bölgeye kadar kesilerek çıkartılmalı, özgün ahşap cinsi ile tümlenmelidir. Parça ekleme/tümlenme çalışmaları sırasında kullanılan ahşap malzemenin lif yönlerine dikkat edilmelidir. Yüzeyinde çatlak bulunan ahşap elemanlarda (özellikle

çatı katındaki kirişlerde), öncelikle çatlağın derinliği tespit edilmelidir. Oluşan çatlak nedeniyle, taşıyıcılık durumundan şüphe edilen yapı elemanları tahribatsız yöntemlerle test edilebilir.

Taşıyıcılık durumundan şüphe edilmeyen, sağlam ancak yüzeyinde çatlak oluşan yapı elemanlarında bu çatlakların, ahşap tozu (unu) ile %5`lik ve %15`lik akrilik emülsiyonun (Primal AC 33) karıştırılmasıyla hazırlanan macunla doldurularak sağlanlaştırılması uygun olur. Yeni kullanılacak tüm ahşap elemanların, vakumlu-basınçlı yöntem ile emprenye edilmiş olması önerilmektedir. Bu elemanlar ekstra veya 1. Sınıf keresteden üretilmiş olmalıdır.

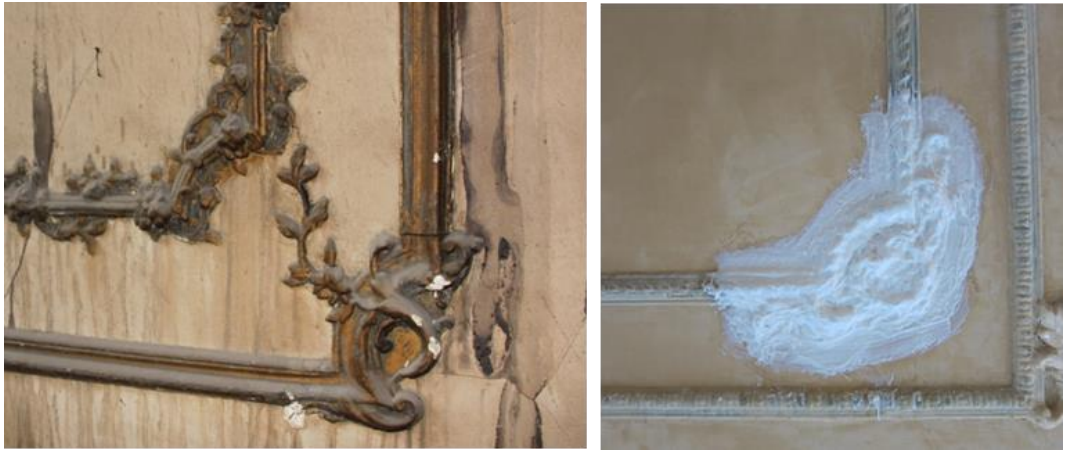
Şekil 4.37 : Bezemelerde bulunan boyalar (solda) ve tahrip olan kısımların alçı kalıplar ile tümlenmesi (sağda).

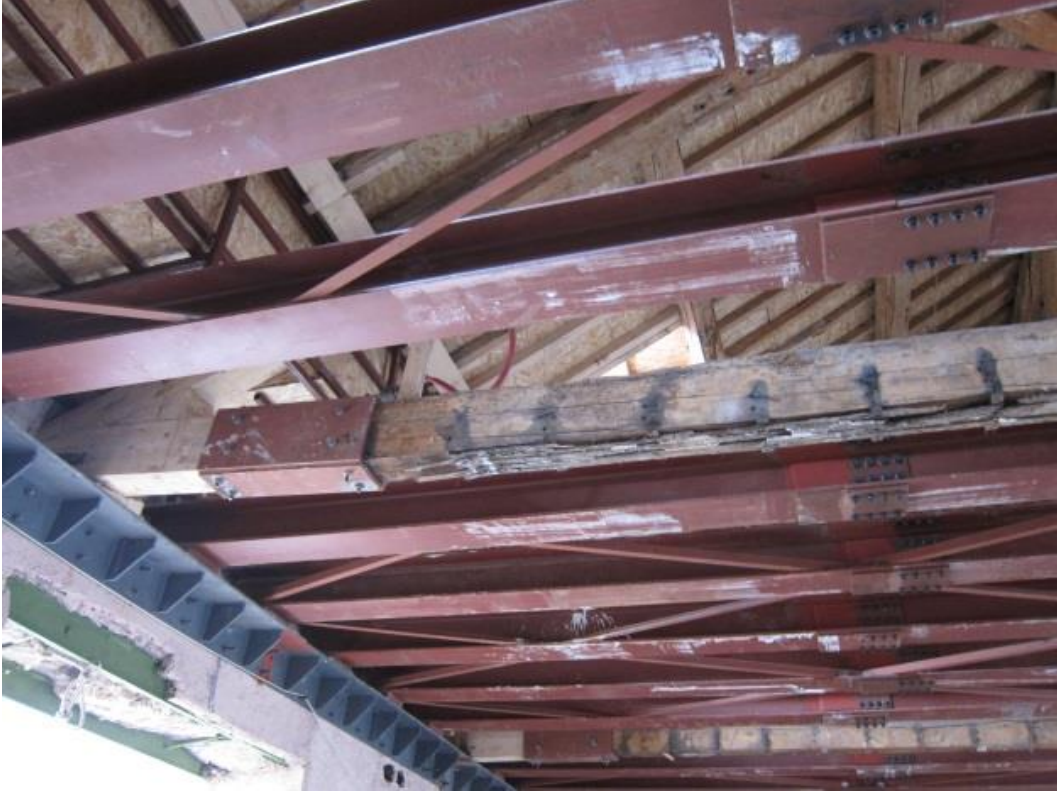
Şekil 4.38 : Taşıyıcı ahşap elemanların güçlendirilme uygulaması sonrası durumu.

Taşıyıcılık durumundan şüphe edilen ahşap yapı elemanları değiştirilmiştir. Diğer yüzeysel çatlak olan yapılarda önerilen reçete kullanılarak dolgu yapılmıştır. Çatı konstrüksiyonunda bulunan ahşap elemanlara da güçlendirme uygulaması yapılmıştır (Şekil 4.38).
