**İSHAK PAŞA HAMAMI**  
**RESTORASYON PROJESİ**

**YÜKSEK LİSANS TEZİ**

**Mim. Mehmet ERDAL**

**HAZİRAN 1992**

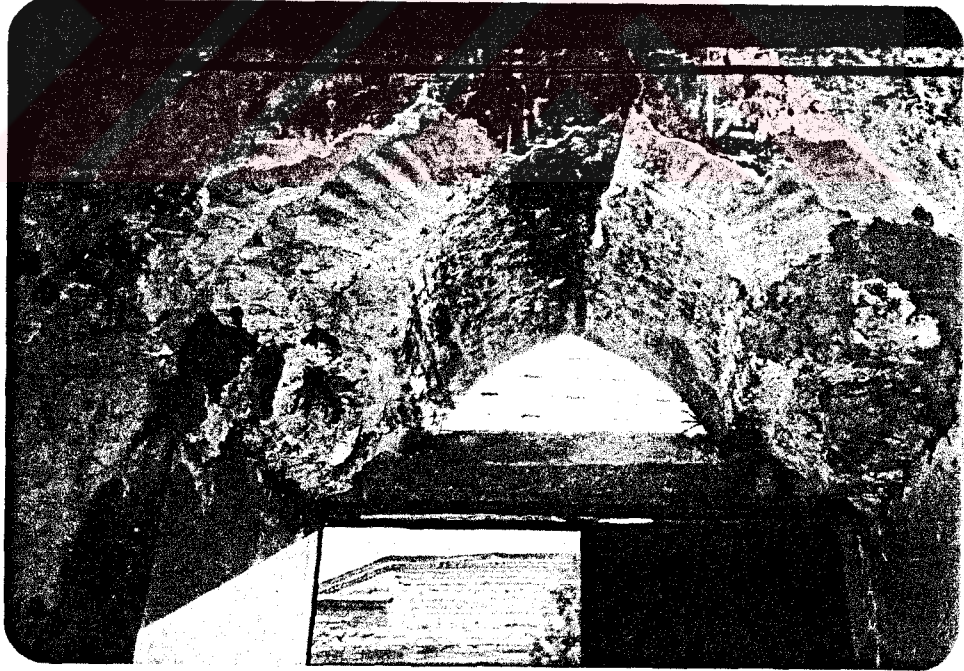
Foto 27. Soyunmalık Pencere Kemer ve Betonarme Kiriş

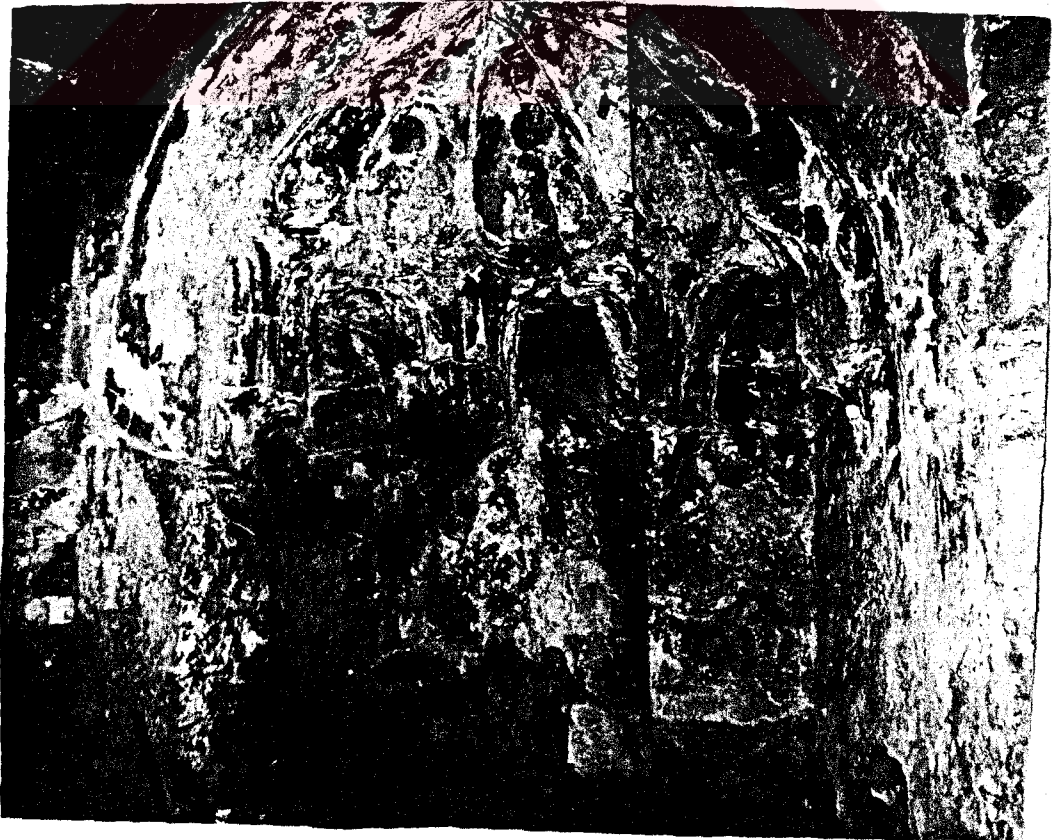
Foto 45. Güneybatı Hyvanı Duvarında Buhar Penceresi İzi

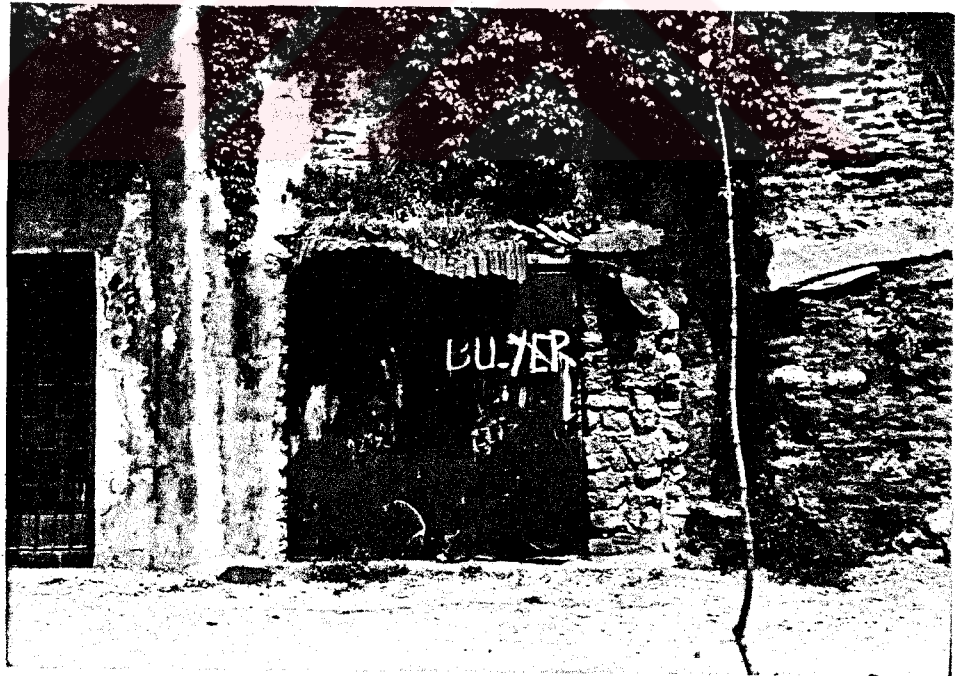
Foto 69. Sonradan Açılmış Kapı

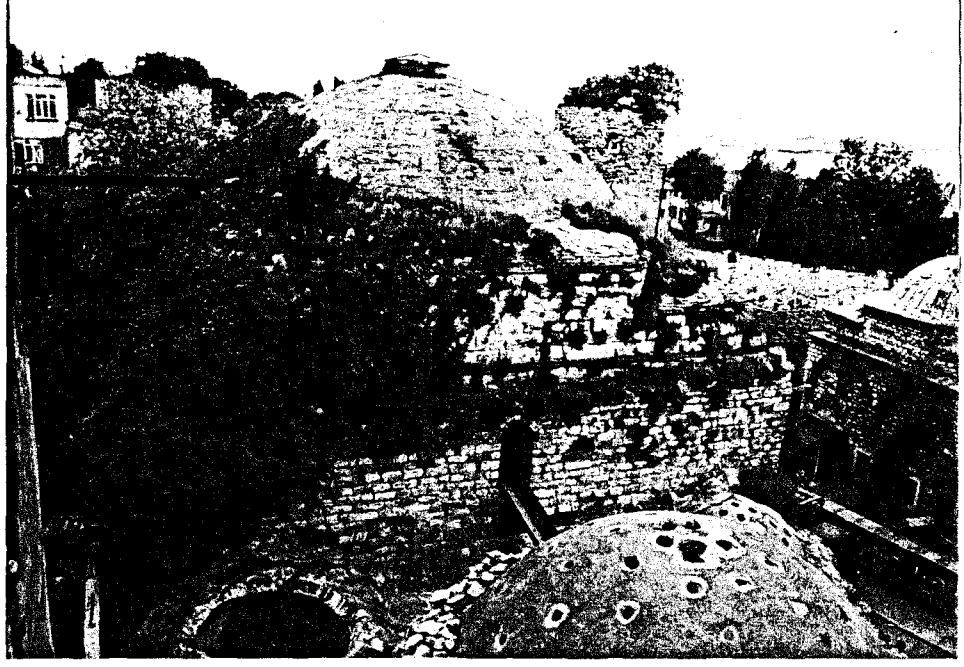
Foto 76. Süleymaniye Güneybatı Duvarı
