OTOMOTİV ENDÜSTRİSİNDE KULLANILAN DENGE ÇUBUKLARI İÇİN ISIL İŞLEM PROSESİNDEKİ FARKLI SERTLEŞTİRME ORTAMLARININ YORULMA DAVRANIŞINA ETKİLERİ

YÜKSEK LİSANS TEZİ

Elif EZGİ

OCAK 2012

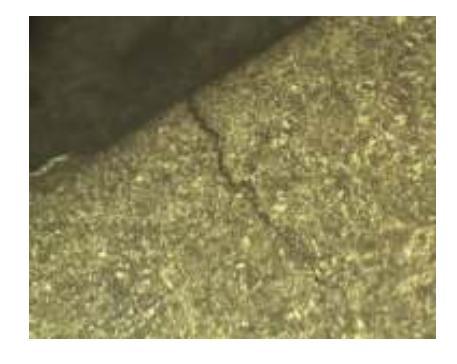
Manyetik partikülle yapılan çatlak kontrolü muayenesi sonucunda BS23 ve BS1S çubuğunun omuz iç bölgesinde ve BS24 çubuğunun dövme bölgesinde çatlak oluştuğu tespit edilmiştir. BS1S numaralı çubuğun omuz bölgesinde sertleştirme sonrasında oluşan çatlak Şekil 8.11'de görülmektedir.

Şekil 8.11 : BS1S- Omuz bölgesi yüzey çatlağı, 200X.

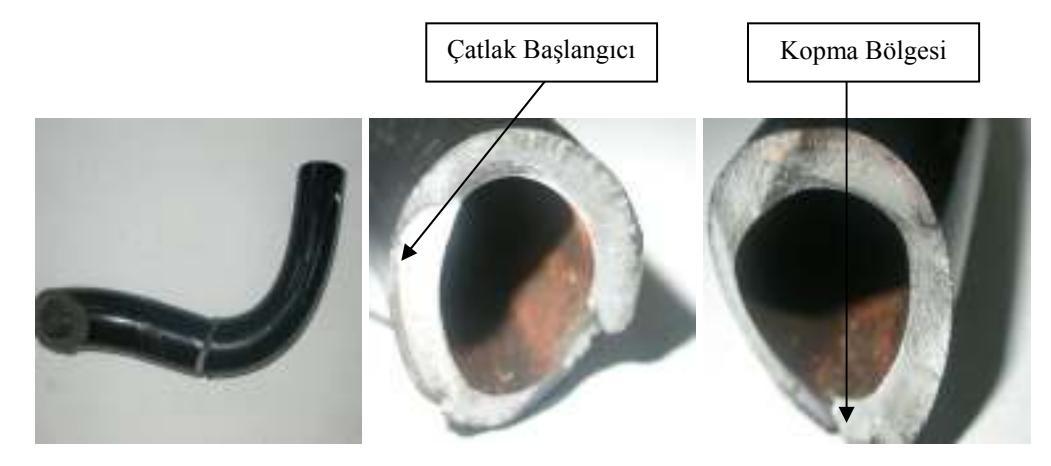
BS11 çubuğunun yorulma ömrü 7086 çevrim olup çatlak başlangıcı çubuğun dış kısmında oluşmuştur. Çubuğun sağ boyun bölgesinde yorulma kırılması meydana gelmiştir. Manyetik partikülle yapılan çatlak kontrol testinde BS11 çubuğunda çatlak tespit edilmiştir. Kırık yüzey incelemesi sonuçlarına göre 45° açı ile kopan yüzeylerde burulma gerilmesi etkisinde gevrek kırılma meydana gelmiştir. BS11 çubuğunun kırık yüzey incelemesi Şekil 8.46'da verilmiştir.

Şekil 8.46 : BS11 çubuğunun kırık yüzey incelemesi.

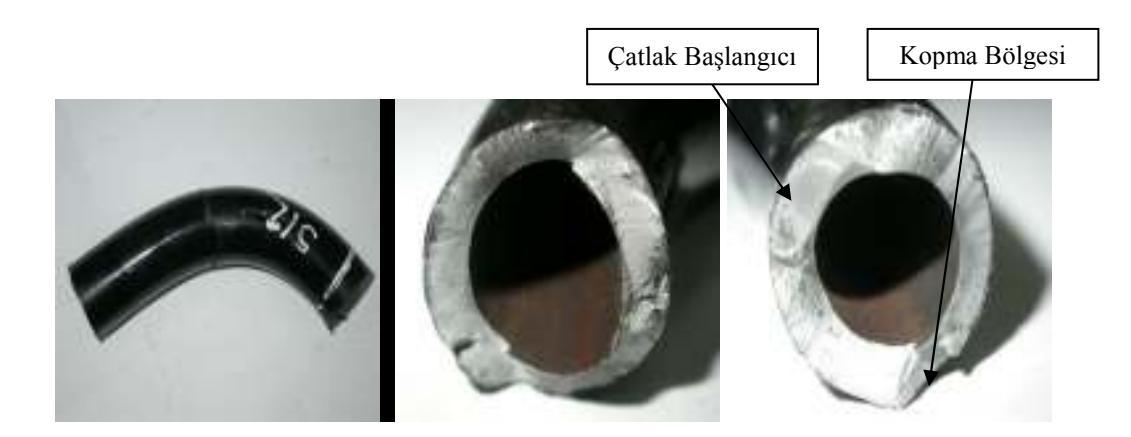
BS12 çubuğunun yorulma ömrü 63732 çevrim olup çatlak başlangıcı çubuğun dış kısmında oluşmuştur. Çubuğun sol omuz bölgesinde yorulma kırılması meydana gelmiştir. Burulma gerilmesi etkisinde gevrek kırılma meydana gelmiştir. BS12 çubuğunun kırık yüzey incelemesi Şekil 8.47'de verilmiştir.

Şekil 8.47 : BS12 çubuğunun kırık yüzey incelemesi.

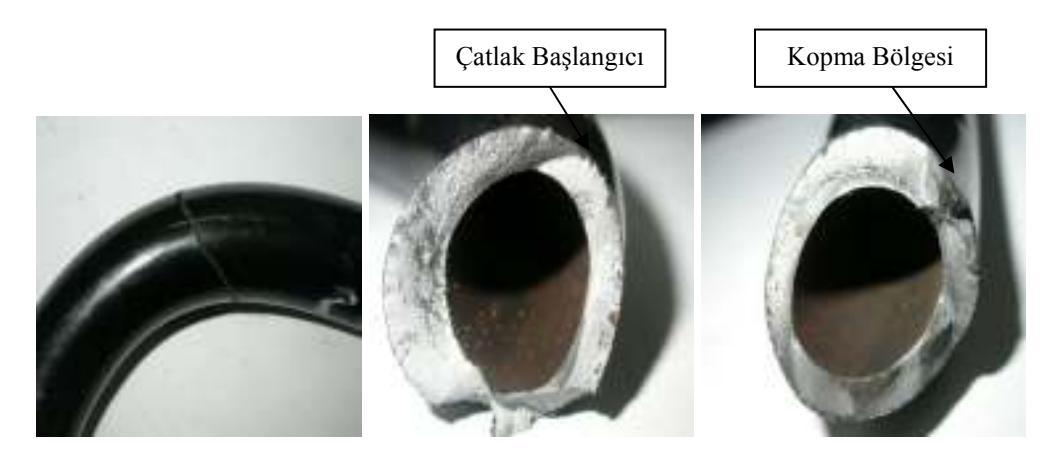
BS13 çubuğunun yorulma ömrü 40730 çevrim olup çatlak başlangıcı çubuğun dış kısmında oluşmuştur. Çubuğun sağ omuz bölgesinde yorulma kırılması meydana gelmiştir. Manyetik partikülle yapılan çatlak kontrol testinde BS13 çubuğunda çatlak tespit edilmiştir. Burulma gerilmesi etkisinde gevrek kırılma meydana gelmiştir. BS13 çubuğunun kırık yüzey incelemesi Şekil 8.48'de verilmiştir.

Şekil 8.48 : BS13 çubuğunun kırık yüzey incelemesi.

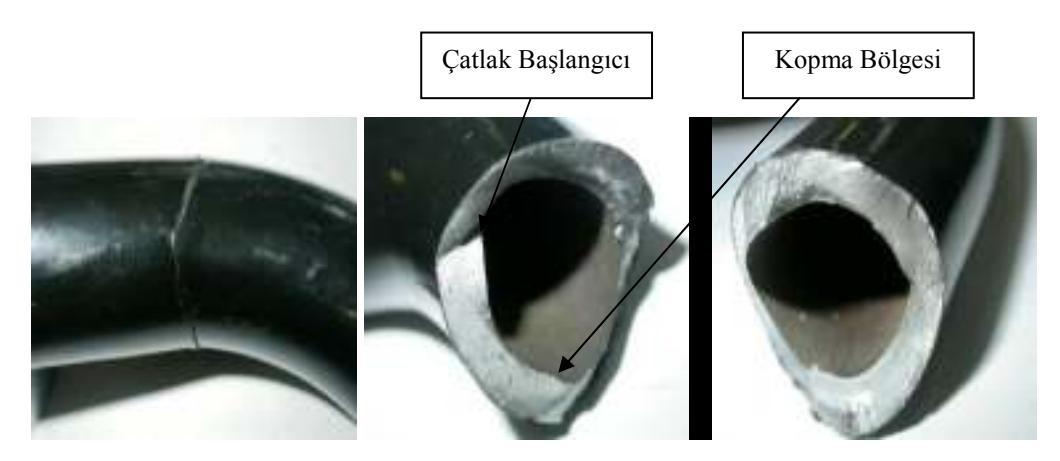
BS14 çubuğunun yorulma ömrü 51380 çevrim olup çatlak başlangıcı çubuğun iç kısmında oluşmuştur. Çubuğun sağ boyun bölgesinde yorulma kırılması meydana gelmiştir. Burulma gerilmesi etkisinde gevrek kırılma meydana gelmiştir. BS14 çubuğunun kırık yüzey incelemesi Şekil 8.49'da verilmiştir.

Şekil 8.49 : BS14 çubuğunun kırık yüzey incelemesi.

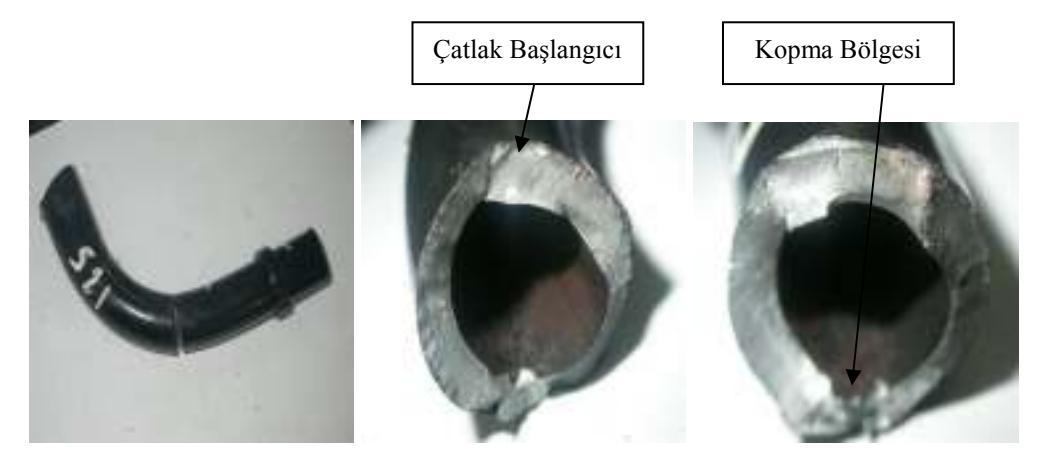
tespit edilmiştir. Düz bir şekilde kırılan çubukta burulma gerilmesi etkisinde sünek kopma meydana gelmiştir. BS21 çubuğunun kırık yüzey incelemesi Şekil 8.50'de verilmiştir.

Şekil 8.50 : BS21 çubuğunun kırık yüzey incelemesi.

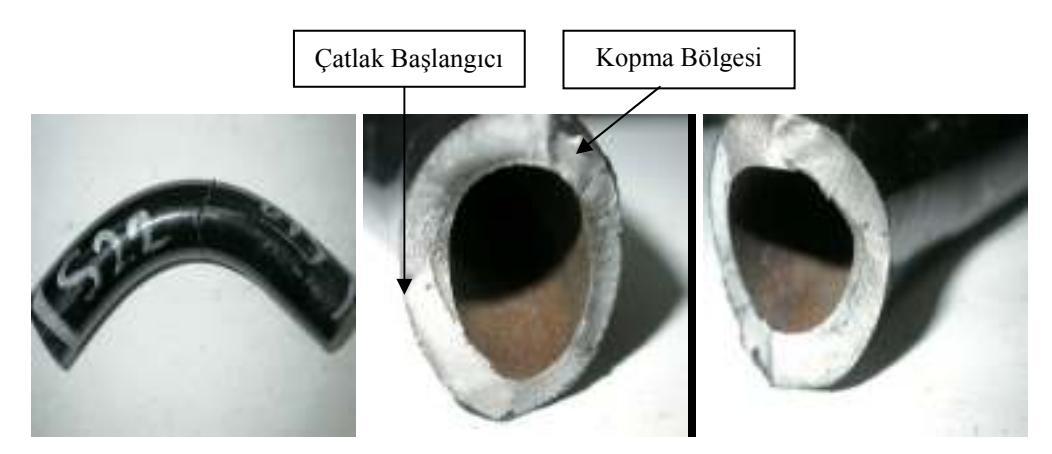
BS22 çubuğunun yorulma ömrü 28666 çevrim olup çatlak başlangıcı çubuğun çatlak başlangıcı çubuğun dış kısmında oluşmuştur. Çubuğun sağ omuz bölgesinde yorulma kırılması meydana gelmiştir. Burulma gerilmesi etkisinde gevrek kırılma meydana gelmektedir. BS22 çubuğunun kırık yüzey incelemesi Şekil 8.51'de verilmiştir.

Şekil 8.51 : BS22 çubuğunun kırık yüzey incelemesi.

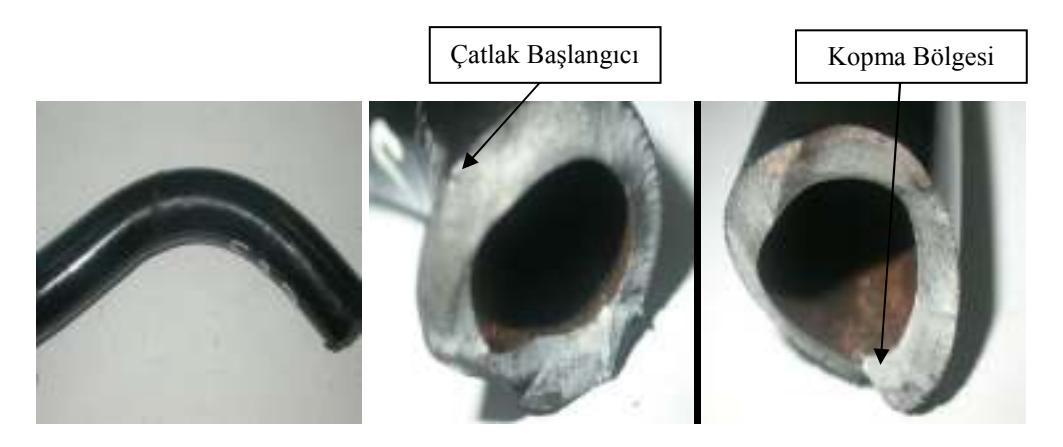
BS23 çubuğunun yorulma ömrü 8680 çevrim olup çatlak başlangıcı çubuğun iç kısmında oluşmuştur. Çubuğun sol omuz bölgesinde yorulma kırılması meydana gelmiştir. Burulma gerilmesinin etkisinde gevrek kopma meydana gelmiştir. BS23 çubuğunun kırık yüzey incelemesi Şekil 8.52'de verilmiştir.

Şekil 8.52 : BS23 çubuğunun kırık yüzey incelemesi.

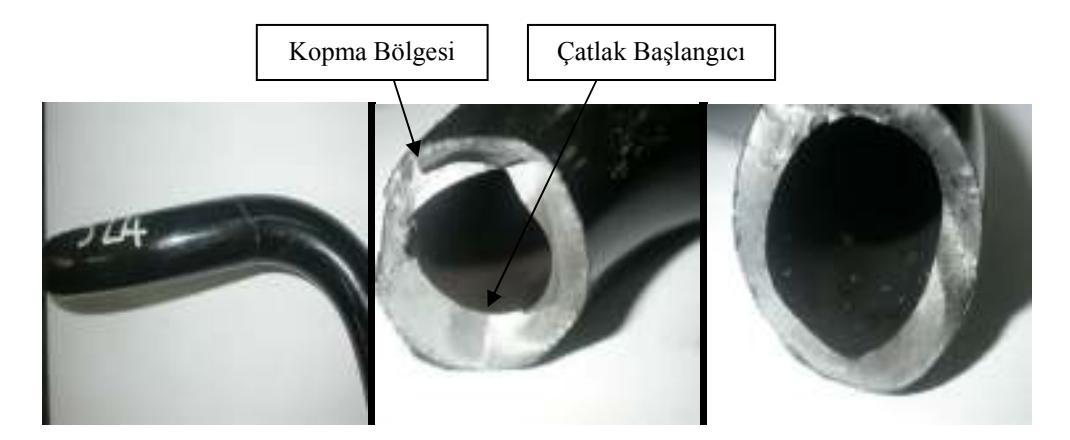
BS24 çubuğunun yorulma ömrü 70890 çevrim olup çatlak başlangıcı çubuğun dış kısmında oluşmuştur. Çubuğun sağ omuz bölgesinde yorulma kırılması meydana gelmiştir. Burulma gerilmesi etkisinde gevrek kopma meydana gelmiştir. BS24 çubuğunun kırık yüzey incelemesi Şekil 8.53'de verilmiştir.

Şekil 8.53 : BS24 çubuğunun kırık yüzey incelemesi.

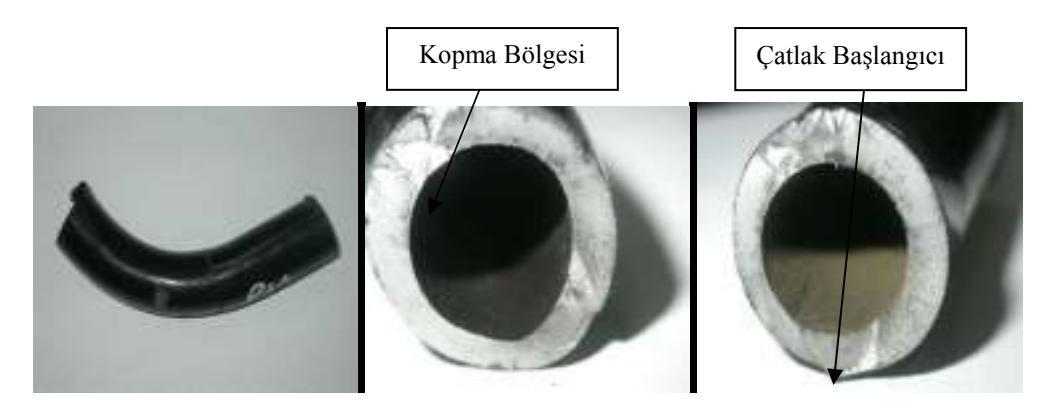
BP11 çubuğunun yorulma ömrü 387036 çevrim olup çatlak başlangıcı çubuğun iç kısmında oluşmuştur. Çubuğun sağ omuz bölgesinde yorulma kırılması meydana gelmiştir. Burma gerilmesi etkisinde gevrek kopma oluşmuştur. BP11 çubuğunun kırık yüzey incelemesi Şekil 8.55'de verilmiştir.

Şekil 8.55 : BP11 çubuğunun kırık yüzey incelemesi.

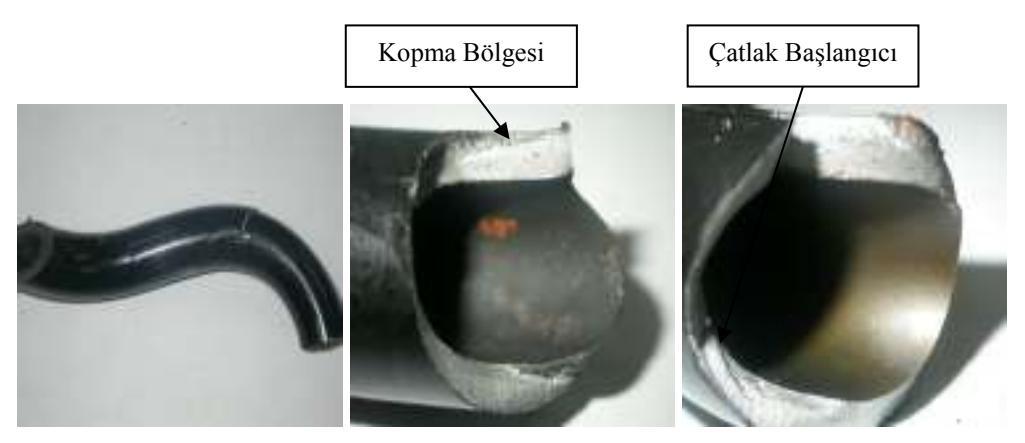
BP12 çubuğunun yorulma ömrü 343477 çevrim olup çatlak başlangıcı çubuğun iç kısmında oluşmuştur. Çubuğun sol boyun bölgesinde yorulma kırılması meydana gelmiştir. Burulma gerilmesinin etkisinde gevrek kırılma meydana gelmiştir. BP12 çubuğunun kırık yüzey incelemesi Şekil 8.56'da verilmiştir.

Şekil 8.56 : BP12 çubuğunun kırık yüzey incelemesi.

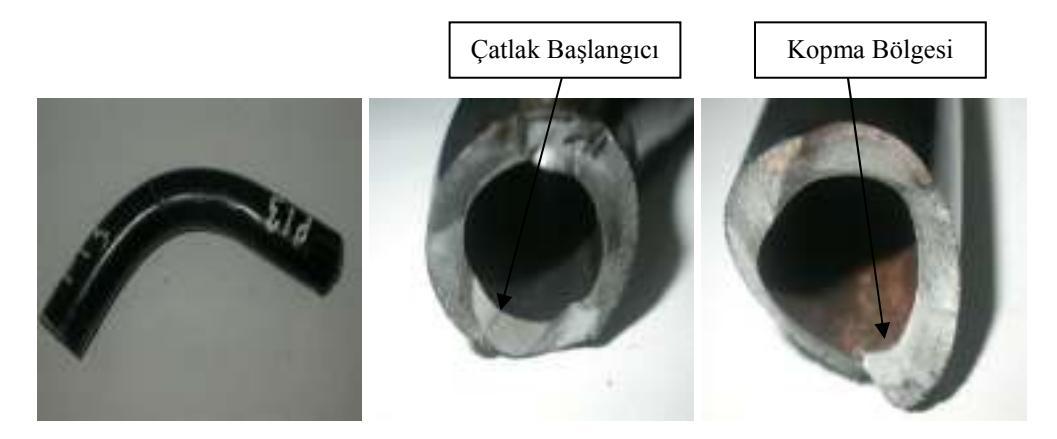
gelmiştir. Burulma gerilmesi etkisinde sünek kopma meydana gelmiştir. BP13 çubuğunun kırık yüzey incelemesi Şekil 8.57'de verilmiştir.

Şekil 8.57 : BP13 çubuğunun kırık yüzey incelemesi.
