**ANTAKYA KENTİ TARİHİ DOKU İÇİNDE  
TİPOLOJİK ANALİZ ÇALIŞMASI**

**YÜKSEK LİSANS TEZİ**

**Anabilim Dalı: Mimarlık**

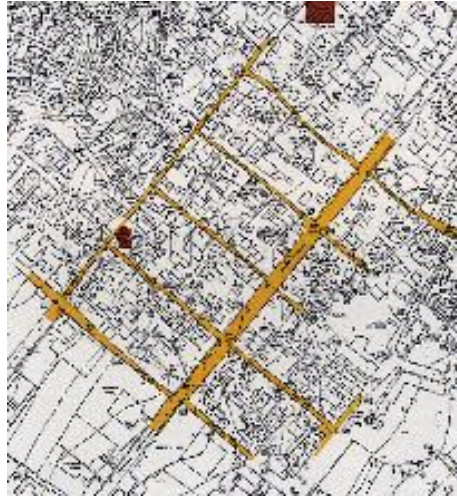
**Şekil 2.2** Orhanlı ve Meydan Mahallelerinde Birbirini Dik Kesen Sokakların Oluşturduğu Yapı Adaları (Demir, 1996).

Antakya kentinin kuruluşunda uygulanmış olan plan, şehircilik ilkeleri bakımından, Helenistik Çağ kentlerinin tipik bir örneği olan ve Hippodamos adlı Giritli mimar tarafından ilk kez uygulanan ‘‘ızgara planı’’ şeklindedir (Şekil 2.2). Planda kenti ortadan kesen ana aks ve bu aksı dikeye kesen yollar arasında oluşan doğal adalarla yapılar konumlandırılmıştır (Sahillioğlu 1999). Ancak, asırlar boyu oluşa gelen değişimler sonucu, bu disiplinin bir neticesi olan monoton ve katı düzen bozularak, yerini sokakların birbiri içinde gelişmesiyle girift ve organik bir ağ oluşturdukları, İslam kentlerine has kent dokusuna terk etmiş ve kuruluş çağındaki si metrik düzen zaman içinde kaybolmuştur. Bugün, sadece kentin Kuzeydoğusunda Orhanlı ve Meydan Mahallerinde, Kurtuluş Caddesi’nin iki tarafında bulunan ve gerek birbirlerini ve gerekse Kurtuluş Caddesi’ni dik olarak kesen birkaç sokak ile bu sokakların sınırladığı birkaç yapı adası, Antakya’nın kuruluş çağındaki şehircilik ni zamanla ait izleri küçük farklarla hala muhafaza etmektedir (Demir, 1996).

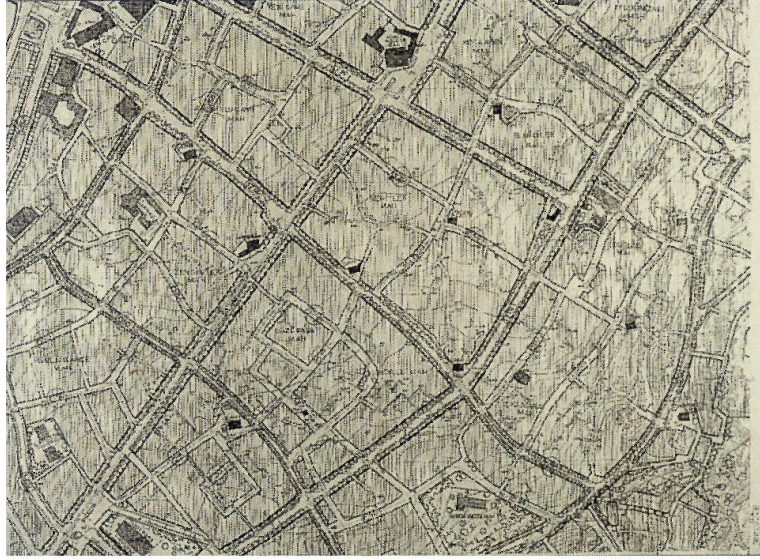
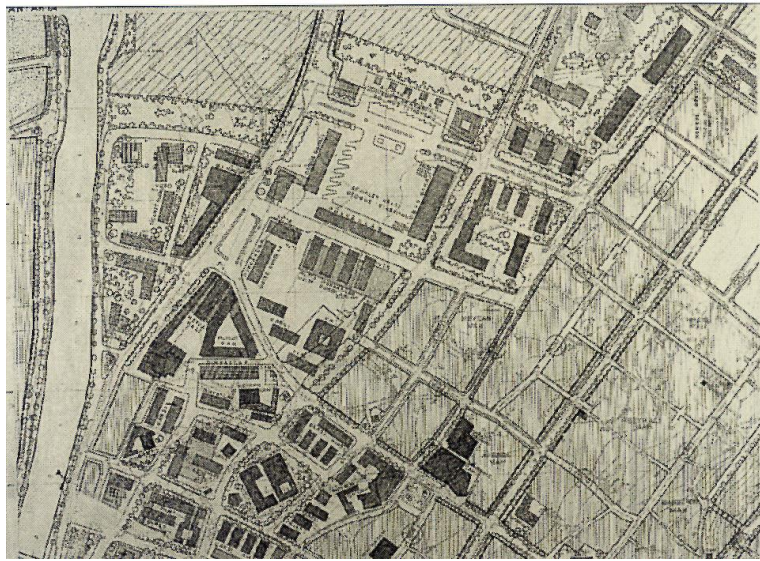
**Şekil 2.5** 1957 Tarihli İmar Planından Ayrıntılar (Demir, 1996).

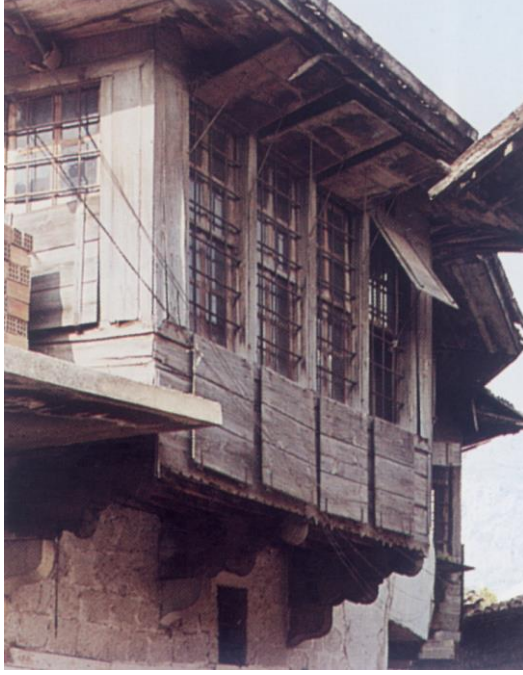
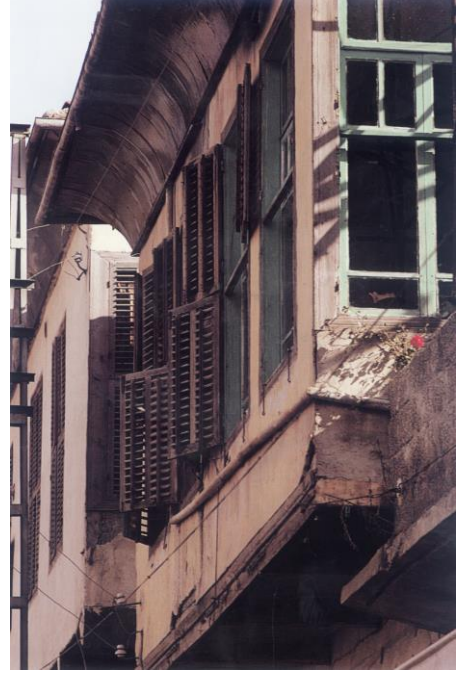
**Resim 4.5** Ahşap Kepenk ve Panjurlar (Demir, 1996).

Antakya evlerinin mimari yapısına baktığımızda, her çizgi de Antakyalı’nın kültürel ve sosyal yaşantısının izlerini görürüz. Evlerin en tipik ve belirgin özelliği, dışarıya kapalı tutulmuş olmalarıdır. Sokakları gezerken evlerin algılanması, dış cephede fazla pencereye rastlanmaması, Antakyalı’nın aslında oldukça muhafazakar ve içe dönük olduğunu, yaşantısını içinde özümsemediğini farketmemizi sağlar. Zira dışarıyla ilişkiyi sağlayan en önemli öğelerden biri olan pencereler genellikle avluya bakmakta, dışarıya bakan pencerelerse kullanıldığı takdirde üst katta ve koruyucu bir eleman olan panjurlarla, ya da; kepenklerle oluşmuş vaziyettedir

(Resim 4.5, 4.6 ve 4.7). Sokağa bakan cephe, avlu duvarı ya da sağır bir duvardan oluşmaktadır.

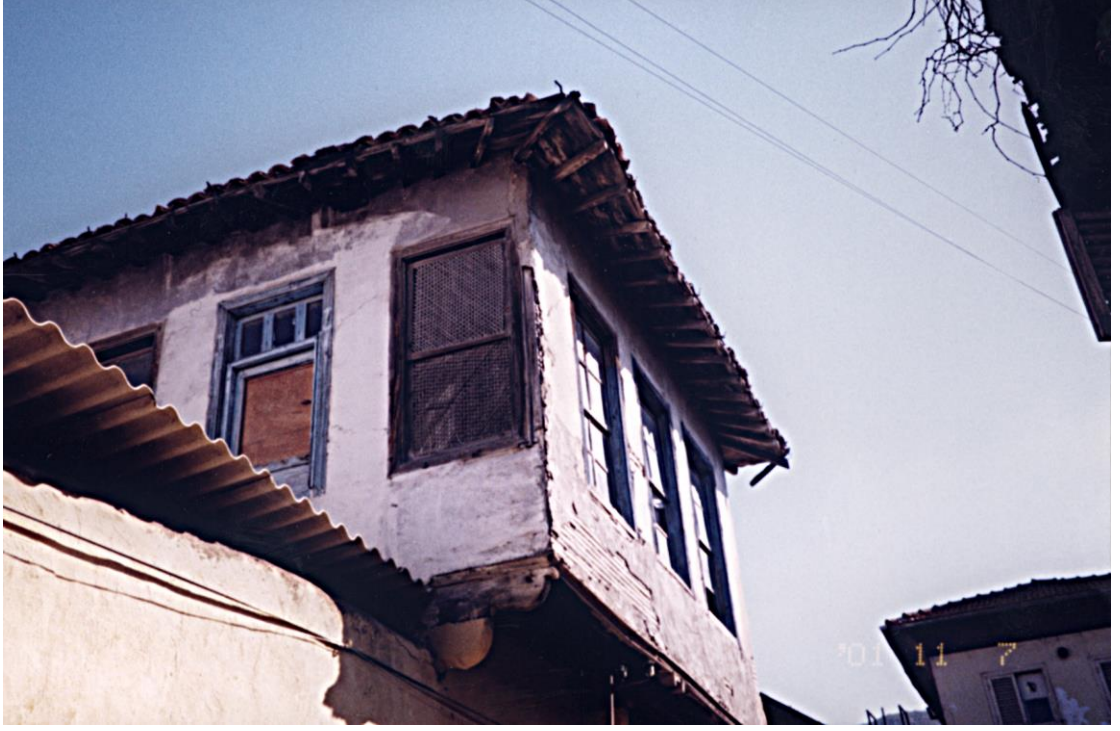
**Resim 4.7.** Ahşap Kafes Görünüşü

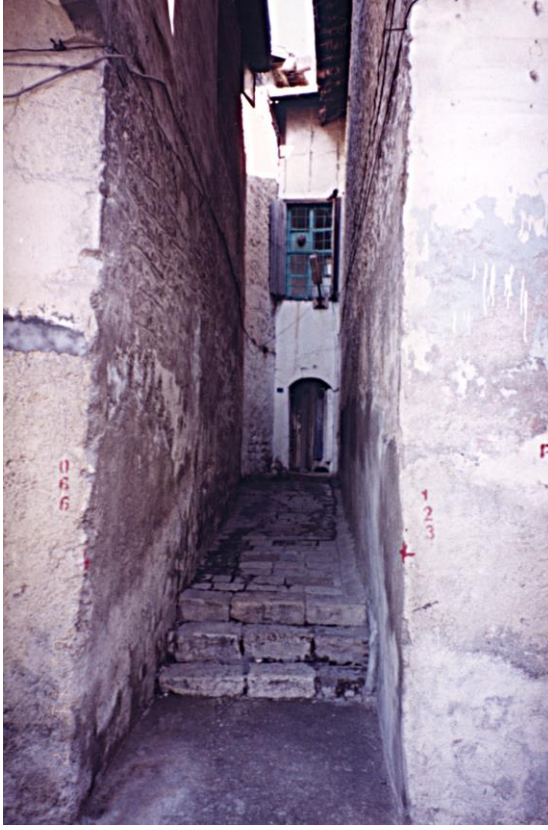
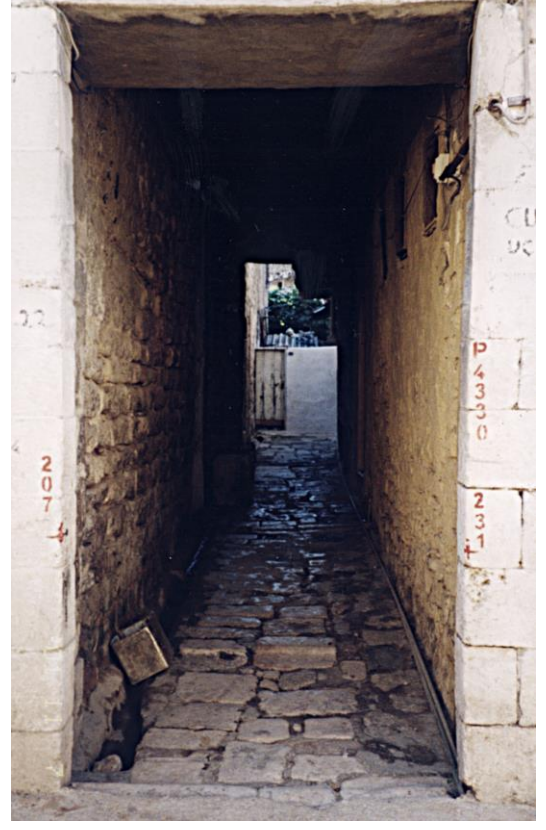
**Resim 4.8** 40 Asırlık Türk Yurdu Caddesi'nden Zokmak Görünüşleri

Eve çoğu zaman ince bir sokak izlenimi veren dar bir boğazla girilir (Resim 4.8). Bu da mahremiyetin bir parçasıdır. Mahalli dilde bu tür sokaklara “zokmak” denir. Eğer böyle bir boğazla girilmiyorsa bile sokak kapısı direk avluya açılmaz. Avluya bir eşikle ikinci bir kapıdan giriş verilmiştir. Şimdi rastlanmasa da eski den bu ara boşlukta, duvar kalınlığının içine gizlenmiş olan, silindirik şeklinde bir mil etrafında dönen ve ahşap raflardan oluşan dolaplar bulunurdu. Bu dolaplar; evin hanımının veya hizmetlinin, dışarıdan bir şey getirildiğinde yabancıyı görmeden onu alması için kullanılırdı. Sokak kapısı olarak kullanılan asıl kapı en dıştaki ve kilitlenen de odur. Evlere giriş sokak kotundan değildir. Antakya’nın meşhur yağmurları pek sık yağdığından evleri sel olasılığından korumak için su basman görevini yapan 40-50cm’lik basamaklarla giriş sağlanmaktadır.

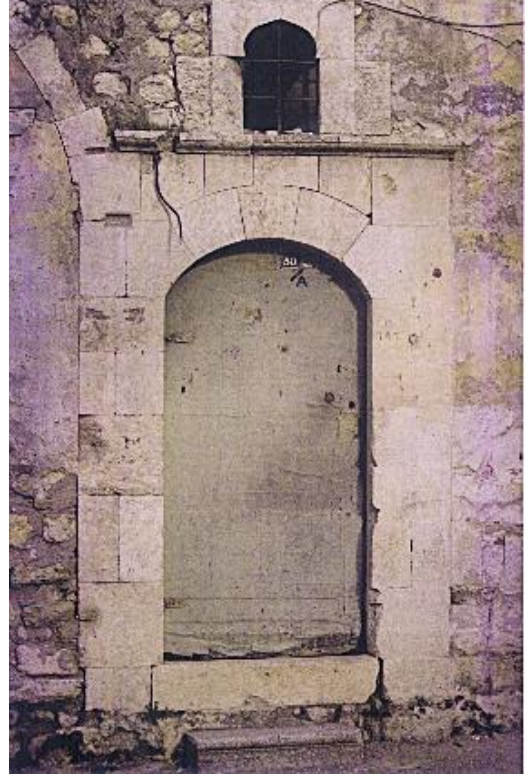
Griş kapıları geniş ancak fazla uzun değil, üzerleri basık bir kemerle geçilmiştir (Resim 4.10). Genellikle dövme demirden yapılmış, iri başlı çivilerle takviye edilen bu kapılar, bazen de ferforje süslemelerle oluşmuştur. Bu tip kapıların üzerlerinde kimi zaman bir boşluk bırakılmış, boşluk yine demirlerle süslenmiş, aslen havalandırma sağlamak için düşünülmüştür. Kapının oluşturduğu taş duvarın tepe kısmının, bazen de tepe kısmıyla beraber yanlarının kabartmalı olanlarına rastlanılmaktadır. Ahşap olan sokak kapıları genellikle çift kanatlı ve sokak kotundan bir iki basamak yukardadır. Griş kapıları çizimi ve fotoğrafları Ek 3'de verilmiştir.

**Resim 4.9.** Zokmak Görünüşü (Demir, 1996) **Resim 4.10.** Griş Kapısı (Yüksel, 1995)

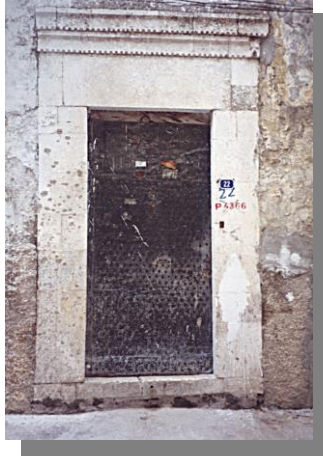
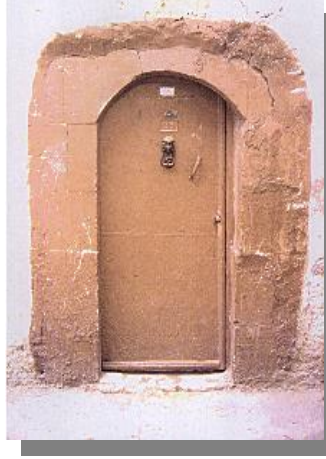
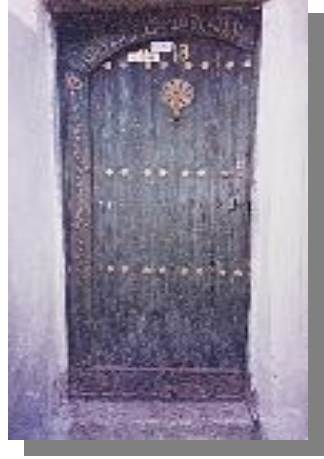
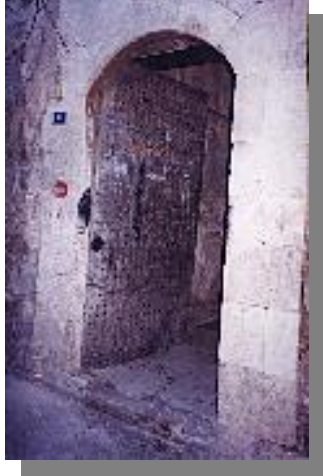
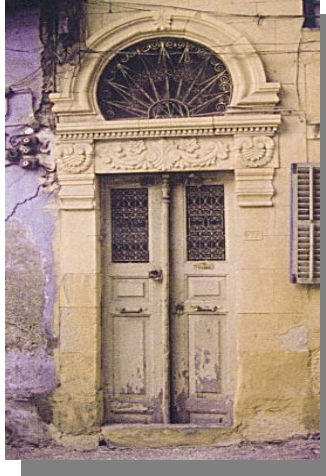
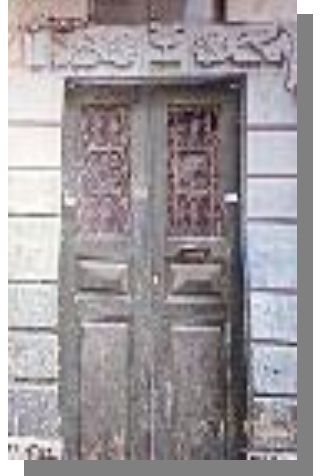
**Resi m4 10. ANTAKYA EVLERİ KAPILARINDAN ÖRNEKLER**

Antakya Evleri'nin tipik kemirli, düz dövme demirden ve çevreleri taş işçiliğinin çok güzel örneklerini teşkil eden ferforje süslemelerle oluşturulmuş ahşap giriş kapılarından örnekler Resim 4.11'de verilmiştir.

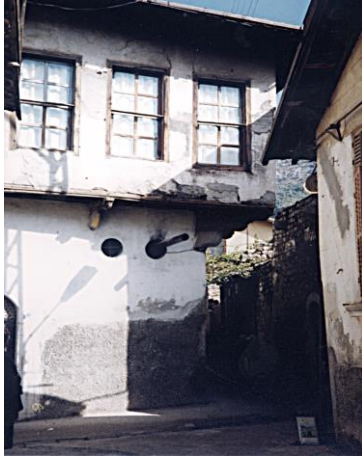
**Resim 4.12** Düz Pencerele r

Üst katlardaki pencereler de ço ğu kez ev erke ğinin sokaktan geleni görmek için kullandığı pencerelerdir ve bu pencereler muhakkak panjur, kafes ya da kepenkle rle sokaktan ve yabancı gözle rden korunmaktadır. Pencerele r genellikle sürgülü bir sistemde, alt parça üstündeki ne sürül nek kaydıyla ya da çift kanatlı olarak açılır. Üstte genellikle sabit açıl mayan bir parça olsa da bazen bu parçanın da açıldığı örnekle re rastlanır. Pencere kesitlerine bakacak olursak ahşap, ço ğunlukla kutu kutu oluşturulmuş şematik bir yapı gösterir (Resim 4.12). Düz hatlı olanların yanı sıra üstü basık bir kemerle meydana getirilmiş olanları da vardır (Resim 4.13). Doğrama malzemesi ahşaptır. Pencerele rin ortalama yükseklikleri 1.85 m, genişlikleri ise 1 m'dir. Pencerele r analizle ri Şekil 4.8 ve 4.9'de verilmiştir.

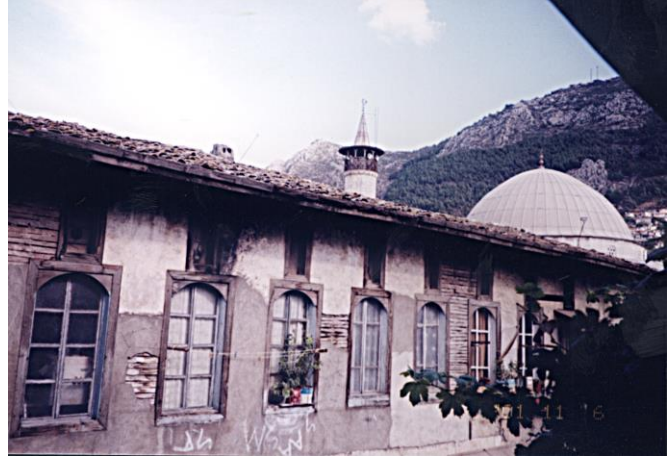
**Resim 4.13** Kemerli Pencerele r

Antakya'da pencerelere *taka* denir. Üstle ri basık kemerle geçilen pencerelerde, duvar kalınlığı içine açılan iki kanatlı pencere doğramaları, boşluğun avlu tarafında yer alır. Oda tarafında ise, yine duvar kalınlığı içine, yine iki kanat halinde açılan tahta kapaklar vardır. Doğrama ile kapaklar arasında kalan ve duvar kalınlığından ibaret olan bu boşluk *taka arası* olarak tabir edilir (Demir, 1996).

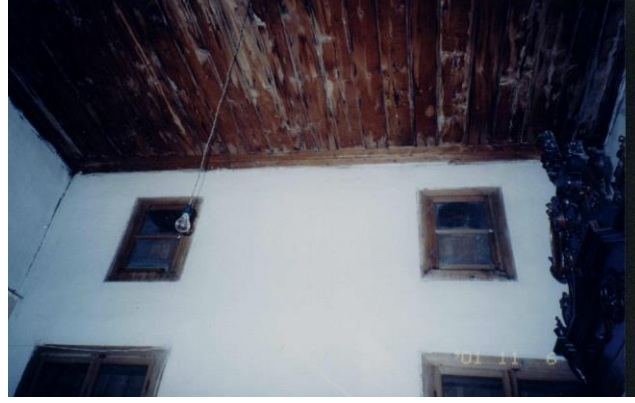
Bazı evlerin ara duvarlarında, tavana yakın bir yükseklikte pencere boşlukları bırakılmıştır. Kuş takalarını andırır nitelikteki bu duvar boşlukları, hava akımının dolaşmasına imkan vererek, evi havalandırmaya ve sıcak yaz günlerinde serinletmeye yönelik olarak düşünülmüştür (Resim 4. 14).

**Resim 4. 14** Zenginler Mahallesi'ndeki Bir Evden Havalandırma Pencereleri

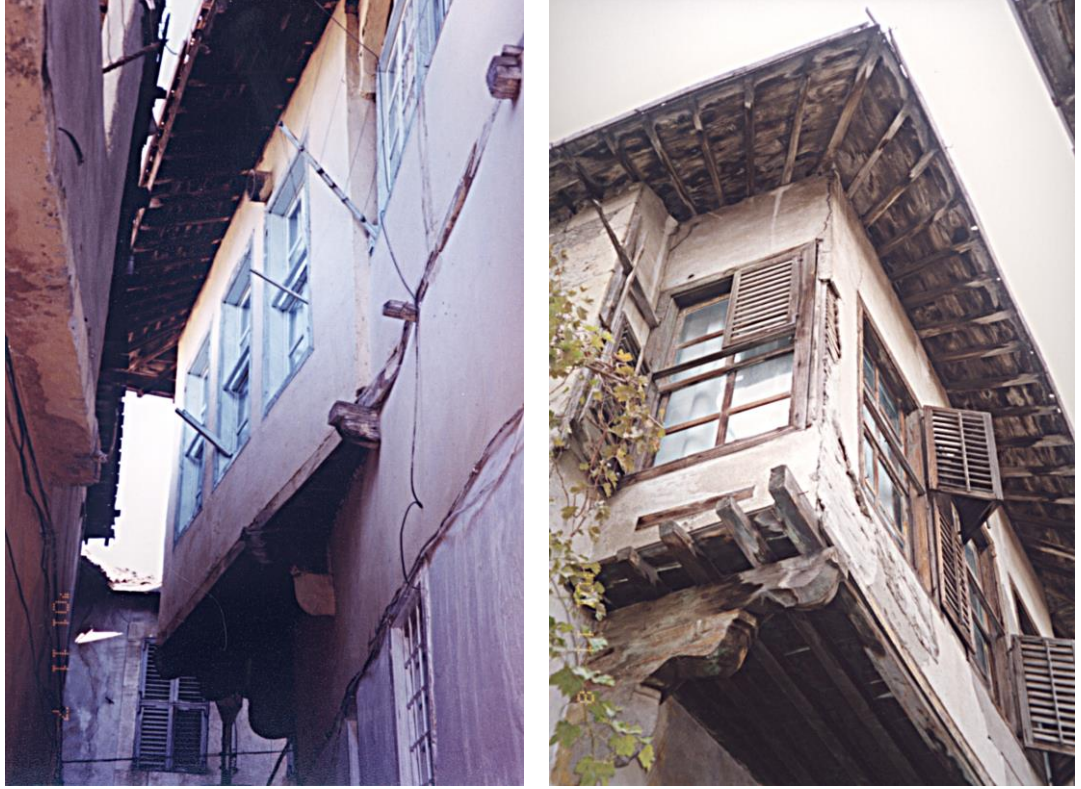
Dar sokaklar ancak küçük alanlara imkan verdiğinden, evlerin taban alanlarını biraz olsun genişletmek ve üst mekanlarda daha büyük hacimler sağlamak amacıyla üst katlar, sokakların imkan verdiği ölçüde cumbalar meydana getirilmektedir (Resim 4.18). İki katlı olan evlerin çoğunluğunda bir çıkma rastlanır. Düzgün çıkmaların yanı sıra özellikle çok dar olan sokaklarda zigzaglı bir biçimde olmuş çıkmalara da rastlamak mümkündür (Resim 4.19).

**Resi m4 18.** Çeşitli Cumba Görünüşleri

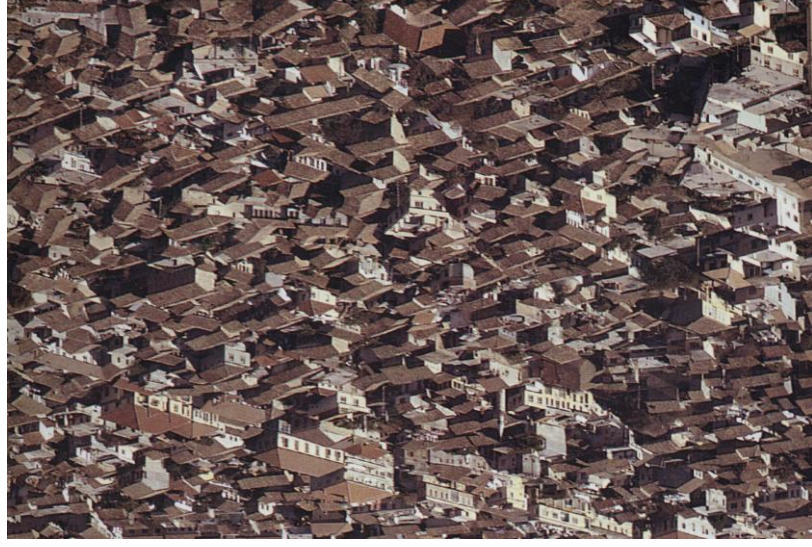
**Resim 4.20.** Habib Neccar Dağı'ndan Antakya'ya Bakış (Demir, 1996)

Antakya çok yağışlı olduğundan çatılar dik ve eğimli değildir. Tüm alaturka kiremit ile kaplı beşik çatılardır (Resi m4. 20). Saçak altları sokağa taşkınadır. Bu hem

gölge sağlayıcı hem de duvarları yağışlardan koruyucudur. Yağmur olukları bulunmadığından ötürü yağmur suları sokağa ve avluya akmaktadır.

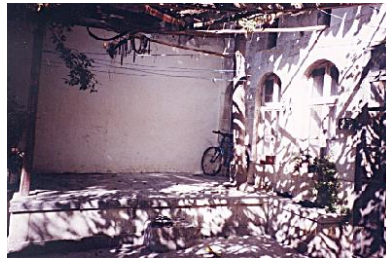
**Resim 5.2** Kabaltı Sokak'taki Bir Evden Sekinin Görünüşü

Odaların birinin önünde ve köşede bulunan, yerden 40-50cm yükseklikteki geniş alana verilen ad “seki”dir. Üzeri, mermer, kesme taş ya da desenli karo mozaik kaplıdır. Günlük hayatta yemek yeme ve oturma yeri olarak kullanılırken düğünlerde yahut özel günlerde gelin ve damadın ya da çalgıcıların yahut mevlit okuyanların oturdukları yer olmuştur (Demir, 1996).

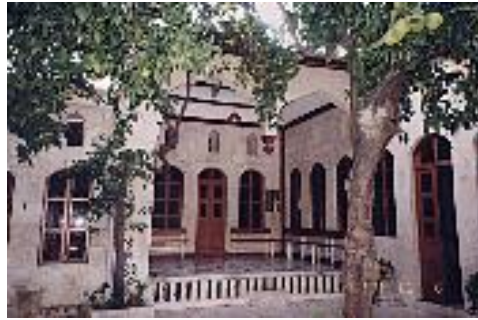
**Resim 5.3** Katolik Kilisesi’nden Li van Görünüşü

Avluda 3 yanı kapalı, 2 basamak çıkılarak ulaşılan “li van” adındaki mekan, yazın dinlenme ve oturma yeri olarak kullanılmaktaydı. Kenarları dolaşan sedirliğin yahut kerevitin üzerine minder konularak oturulurdu.

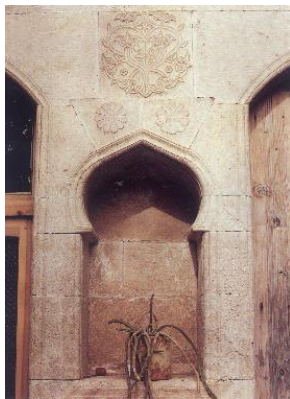
**Resi m 5.6** Fanus takası (De m ir, 1996)

Cefe’ler ise biri ot ur m a odasında di ğeri de havuřta ol m a k üzere en az i ki tane ol an ve aydı nlat m a da kullanı lan l a mbaların konduđu çevresi oymalı niř türünde kapaksız tař dol aplardır ( Al i baba, 1990). Avl uya bakan odaların kapıları arasında, göz hi zası ndan biraz yukarı da ol an aydı nlat m a takası, yařa m odasında da bul unur. Ancak yařa m odasında bul unan taka, niř türünde ve kenarları işle m eli deđildir (Sahilli ođ u, 1999).

Avl u da en di kkat çeken ve ailenin belki de ki mi ği nın en önemli göstergelerinden biri ol an bu ele m a nların bařlı kları deđi ři k řekillerdeki profiller ve tař oym a larla her evde farklı bir süsle m e ol uřtur m a ktadır. Bazı evlerde çok sade ol m a kla birlikte bazılarında ise oldukça abartılı süslen mi řtir. Bu oyuklar, Hristiyanların ot urduđu evlerde aynı za m anda bir ibadet köřesi görevini yapar. Müslü m a n evlerinde ise, benzer anla m da, bir adak yeri olarak da kullanılır (De m ir, 1996). Aydı nlat m a takası nı n yerel adı “Fanus Takası”dır ( Al i baba, 1990 ). Fanus takal arı fotoğrafları ve çizi m leri řekil 5.4 ve Resi m 5.8’de veril mi řtir.

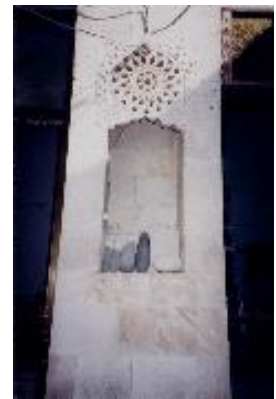
**Resi m 5.7** Fanus Takal arı

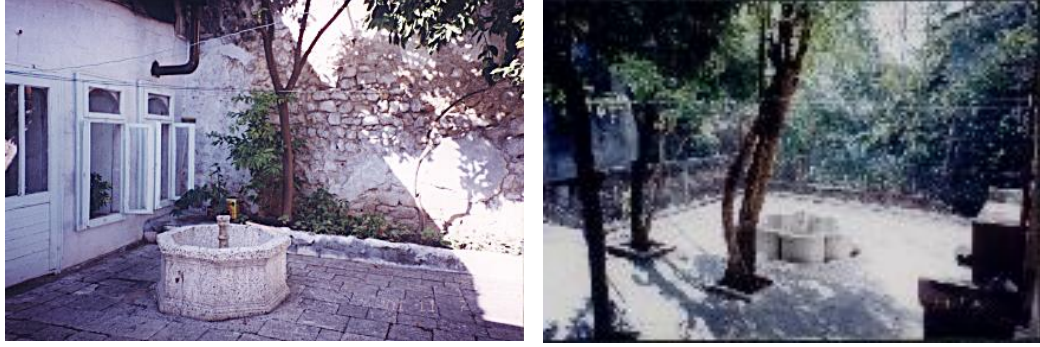
Avlularda bulunan bir diğ er ele mansa fıski yeli havuzlardır (Resi m 5.9). Havuzun adı “bürke”dir. Genellikle mer mer bazen de taştan yapılmıştır. Sıcak yaz günleri ni n geçti ğ i avluda, serinlet me et kisi taşıyan bu havuzlar avlunun vazgeçil me z ögesi dir.

**Resi m5.9** Cazi paşa Mahallesi ndeki Evlerden Fıski yeli Havuz Görünüşleri

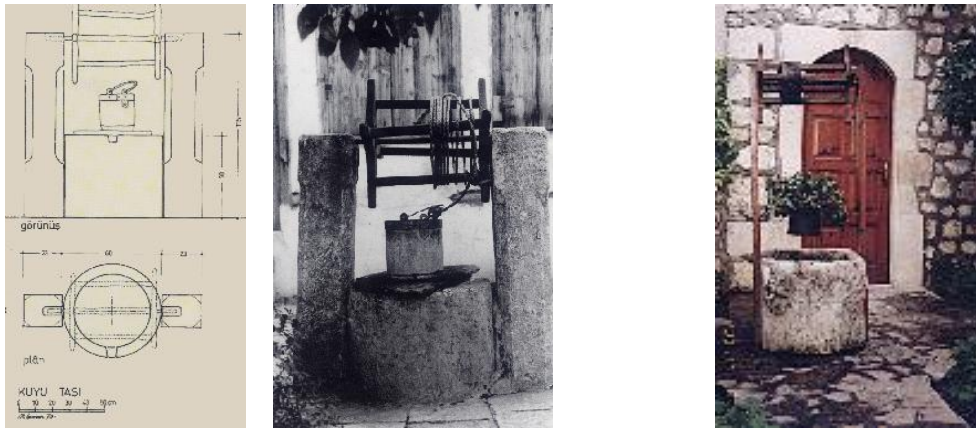
Mutfak ve tuvalet gi bi servis birimleri ne yakı n olan bir kuyu, avluda bulunan mutlak ele manlardan bir diğ eridir. Ev halkı nı n su ihtiyacı nı karşılayan kuyular, avlunu yıkanması için de kullanılırken, eski zamanlarda, buzdolapları yokken, yiyecekleri nsaklanması için de kullanılırdı. Kuyu, yontulmuş i ki ayak üzerine oturan ahşap ç kır kt an i baret ve ol dukça sadedir.

**Ş ekil 5.5** Kuyu Planı ve Görünüşü (De mir, 1996) **Resi m5.10** Kat dık Kİlisesi'nden Kuyu Görünüşü

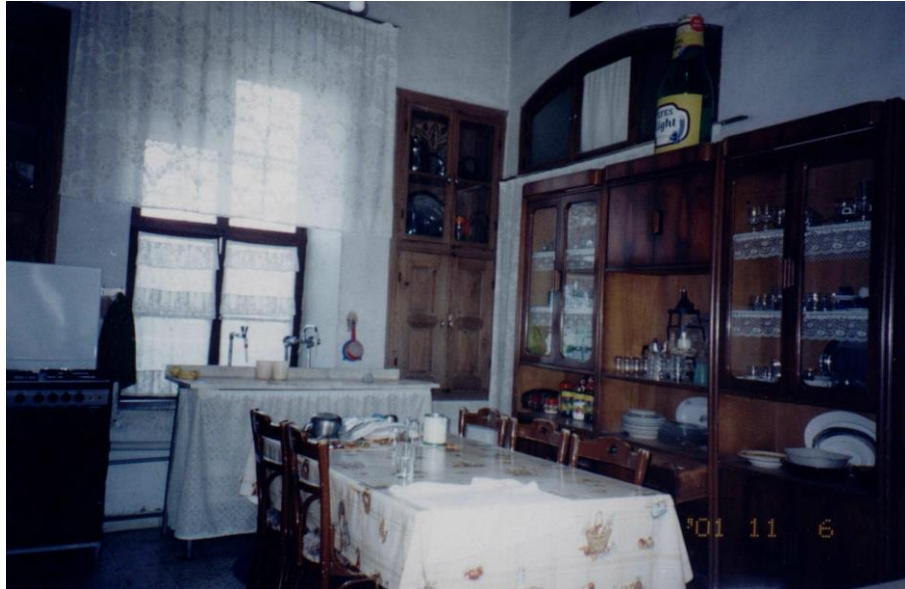
Resim 5.11. Gazi paşa Mahallesi’ndeki Bir Mutfaktan Görünüş

Antakya evlerinde mutfak ve tuvalet, evin oturma kısmından ayrı bir çatı altında bulunur, bu mekanlara avludan ulaşıldı.

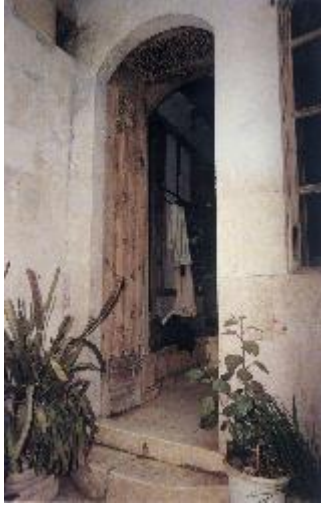
Resim 5.12 Eşiklik (Demir, 1996)

Salona avludan girilerekle beraber öncelikle eşiklik denilen bir bölüm bulunmaktadır. Bu bölüm ayakkabıların çıkarıldığı ve salonu avludan ayırmak için kullanılan bölümdür. Kapının önünde “atabe” denilen, yerden yüksekliği 15-20cm olan bir taş bulunur. Eşiklikten salona 30-40cmlik bir basamakla çıkılır. Yerler genellikle karo mozaiktir.

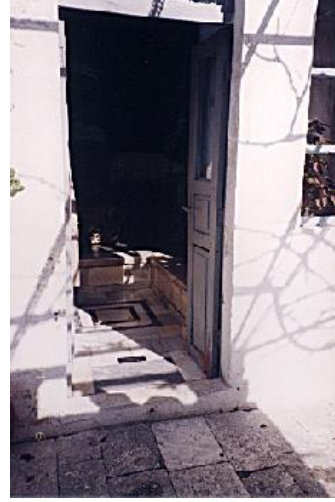
Resim 5.13 Eşiklik

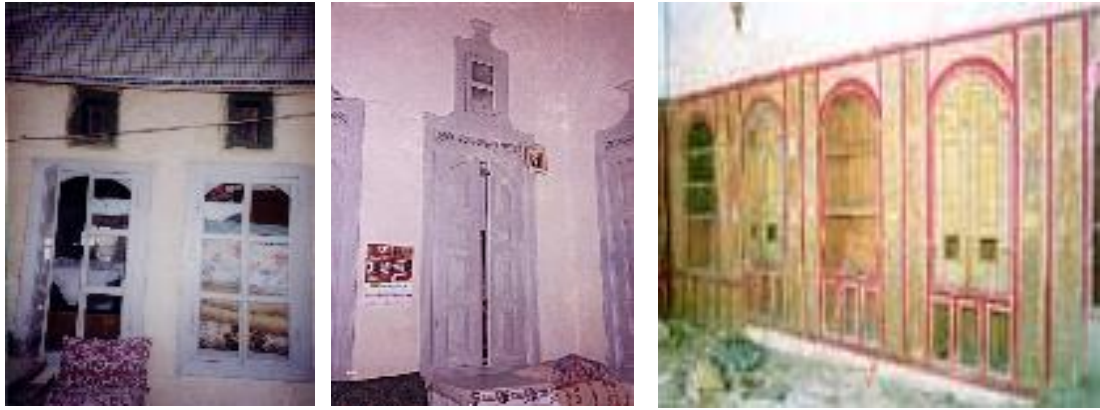
Duvarlarda, *mahmel* denilen ve içine yer yatağı, yastık, yorgan gibi eşyaların konduğu, sadece raflardan ibaret, önü perde ile örtülü, yüklük gibi kullanılan büyük gözler ile kapalı *bohça dolapları* bulunur. Bu dolaplar ya çıplak ağaçtan ince işleneli, oymalı ya da üzeri kahve rengi, kırmızı, açık yeşil, sarı ve pembenînt onları ile renklendirilmiş, bitki motiflerini içeren nakışlı süslemeler ile tezyin edilmiş, kalemişî yüzeyler olarak, bazen bütün duvarları kaplayacak şekilde, boydan boya devam eder (Demir, 1996).

Resim 5.15. Mahmeller

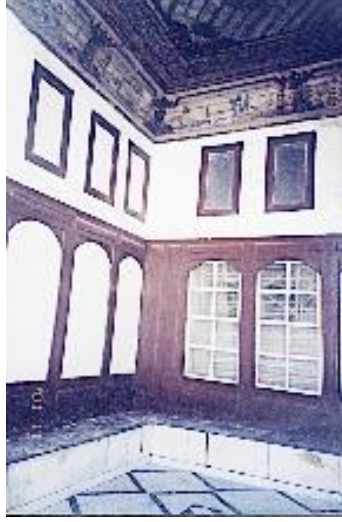
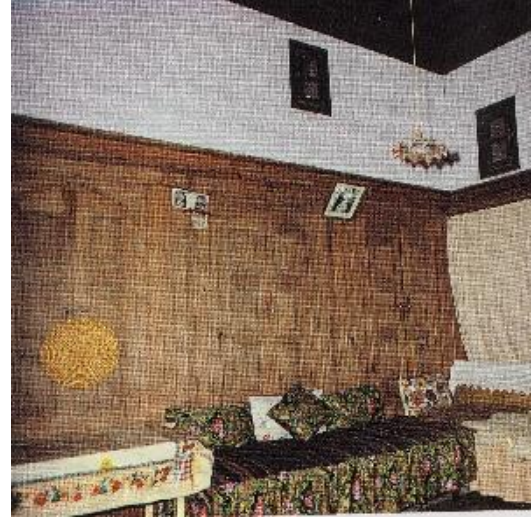
**Resim 5.16.** Kerevit Görünüşleri

Oda içerisinde mutlaka bulunan bu eleman, aslen divandır. Bazen taştan olma ile birlikte genellikle tahtadan yapılmış olan bu divanlar 2-3 m'dir ve üzerlerine minder konularak oturulur.

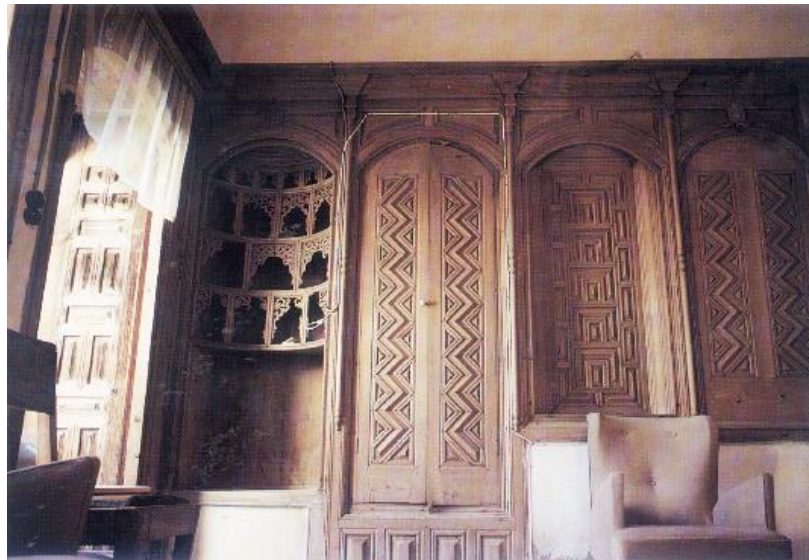
Her evde olma makla birlikte bazı evlerde odada bulunan dolaplardan bir tanesi dolap olarak değil, üst kata ya da oda üstünde *tah*t diye tabir edilen bölüme çıkmak için bulunan ahşap bir merdiven olan aralığa açılırdı. Bu aralığa halk dilinde verilen ad *mabeyn*'dir. Mabeynin de kapakları yine diğerleriyle aynı büyüklükte ve aynı süslemeleri taşımaktadır. Bitişik iki oda arasında, gizlenmiş bir geçit görevini yapan bu bölümün alt kısmı odunluk olarak kullanılırken taht kısmı da yatak odası olarak kullanılırdı.

**Resim 5.17.** Kuseyr Ailesi Evindeki Mabeyn Kapağı Görünüşü (Demir, 1996)

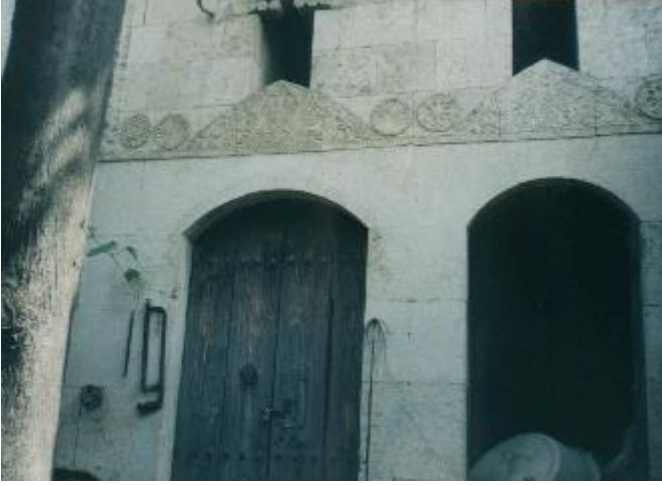
**Resim 6.1.** Kapı Üstleri Taş İşçiliklerinden Bazı Örnekler

Kapı, pencere, kuş ve fanus takaları gibi boşluklar; taş kemerlerle geçilmiştir. Giriş kapılarının üstleri, taş işçiliğinin özgün örneklerini sergilemektedir (Resim 6.1).

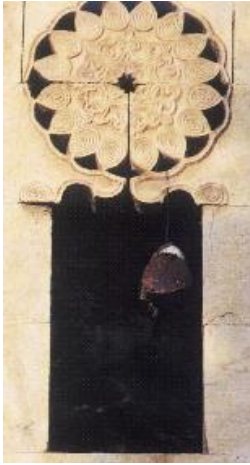
**Resim 6.2** Kuş ve Fanus Takası Taş İşçiliği (Demir, 1996) **Resim 6.3** Yer Karosu

Kuş ve Fanus Takalarının üzerlerindeki taş işçilikleri de görülmeye değerdir (Resim 6.2).

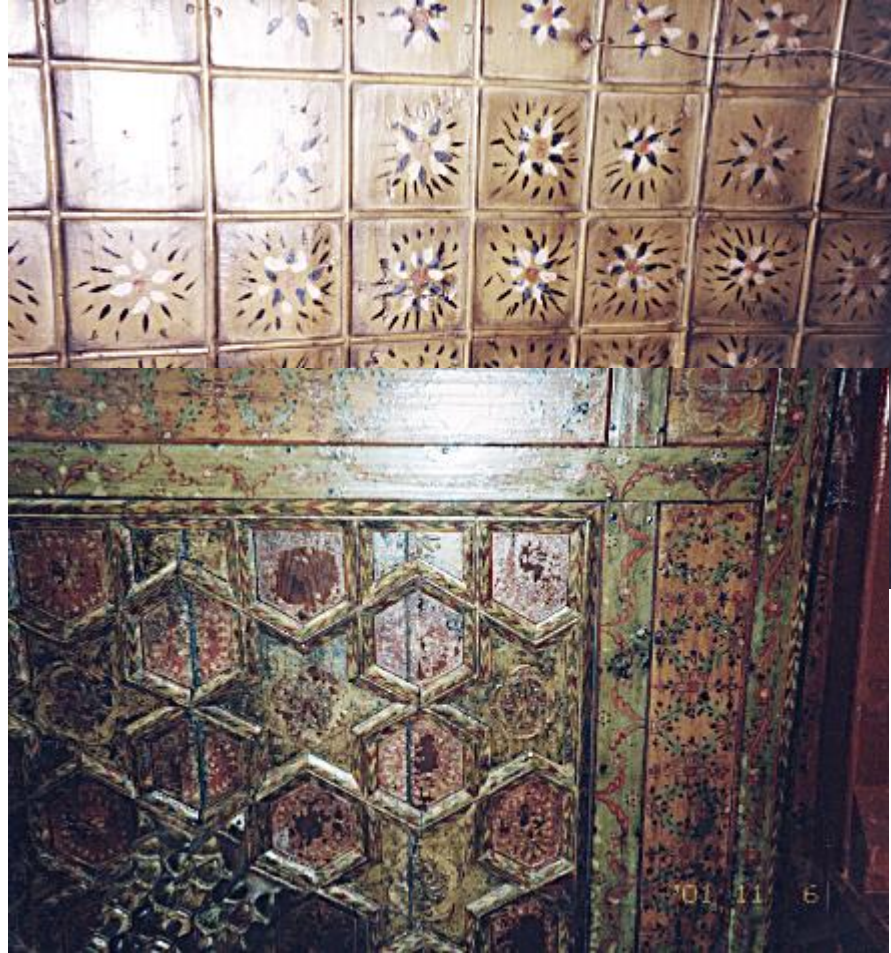
**Resim 6.8** Kurtuluş Caddesi'ndeki Bir Evden Kalemişinin ve Aplik Çita Tekniğinin Uygulandığı Bir Tavan Örneği

Antakya konut mimarisinde süsleme unsuru olarak sıkça karşımıza çıkan kalemîşi, tavan yüzeylerinde ve göbeklerinde, ahşap kaplı duvar kaplamalarında, dolap yüzeylerinde, tavan kaplamalarında ve giriş üzerlerinde görülmektedir (Resim 6.7 ve Resim 6.8).

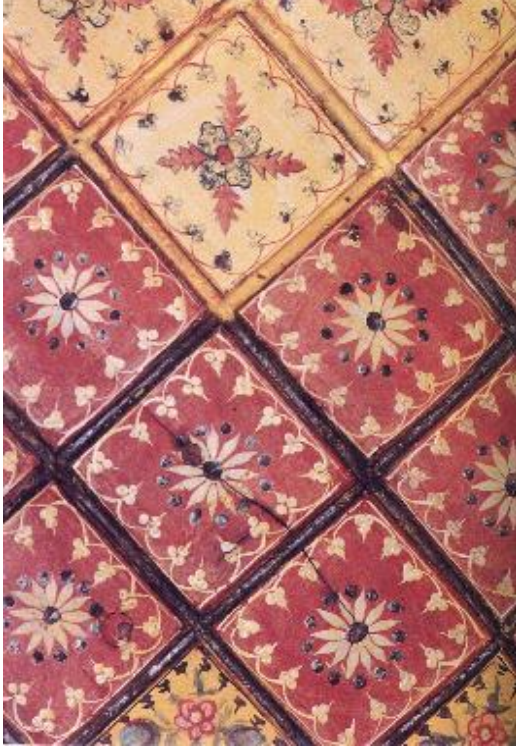
**Resim 6.9** Kuseyr Ailesi Evi'nden Kalemişine Örnek Tavan ve Dolap Kapağı Örneği (Denir, 1996)

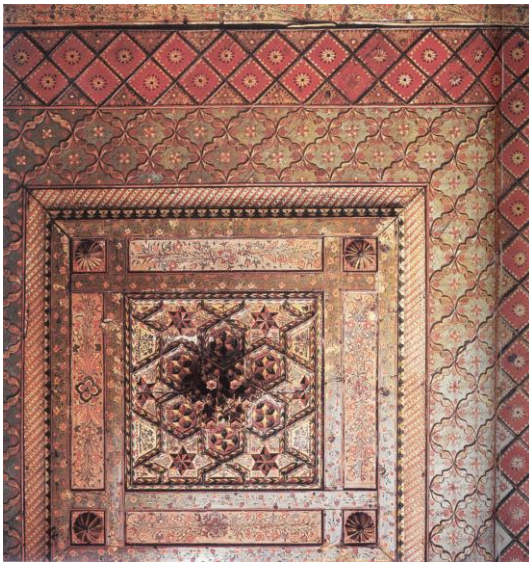
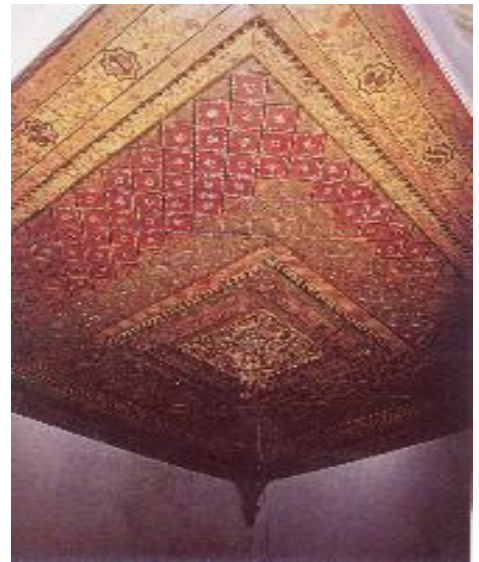
**Resim 6.10** Kuseyr Ailesi Evi'nden Tüm Süsleme Tekniklerinin Uygulandığı Bir Tavan Örneği

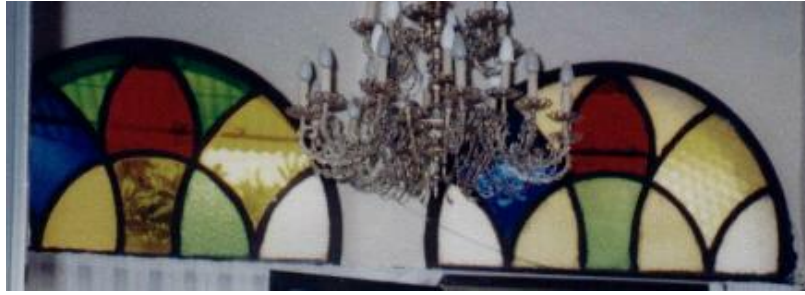
Antakya’daki konutlarda, li vanlardaki gömmere dolap kapaklarının camlarında, zemin yahut birinci katta, avluya bakan cephedeki üst camlarda (Resim 6.11) renkli cam kullanılarak vitray etkisi sağlanmaya çalışılmıştır.

**Resim 6.11.** Zenginler Mahallesi’ndeki Bir Evin Avluya Bakan Cephesindeki Vitray

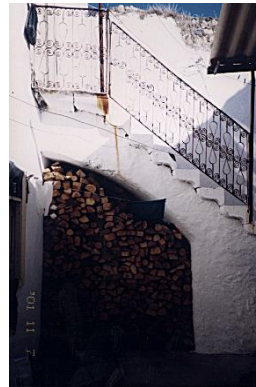
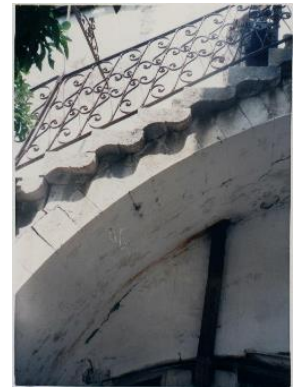
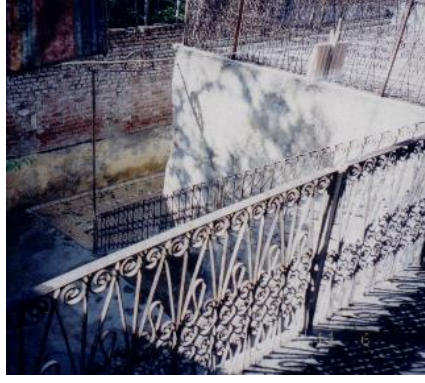
**Resim 6.12** Avluda Bulunan Koruluklardan Örnekler

Demir işçiliğinin en güzel örnekleri, avluda bulunan merdivenlerin korkuluklarında ve giriş kapılarının süslemelerinde, kapı ve tokmaklarında görülmektedir. Bazı evlerin zemin katında bulunan pencerelerde, güvenliği sağlamak için düşünülmüş demirlerde ve balkon demirlerinde de demir işinin çok güzel örneklerine rastlanır.

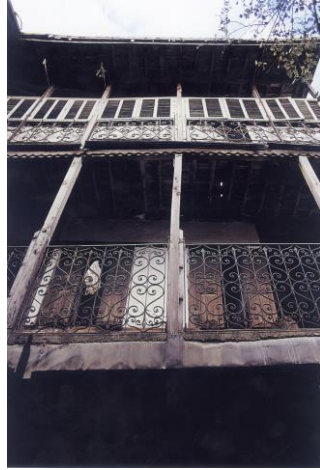
**Resim 6.13** Balkon Demiri Örneği  
(Demir, 1996).

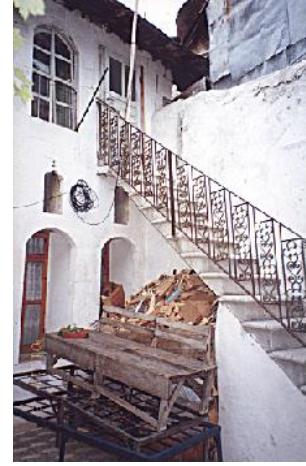
**Resim 6.14** Avlu Merdiveni Koruluk  
Örneği
