**İSTANBUL'DA TBMM MİLLİ SARAYLAR DAİRE  
BAŞKANLIĞI'NA AİT TARİHİ SARAY VE KASIR BAHÇELERİNİN  
PEYZAJ MİMARLIĞI AÇISINDAN İNCELENMESİ**

**YÜKSEK LİSANS TEZİ  
Şehir Hancısı Aşire DevrimişBECER**

**Anabilim Dalı : ŞEHİR VE BÖLGE PLANLAMA**

**Program : PEYZAJ PLANLAMA**

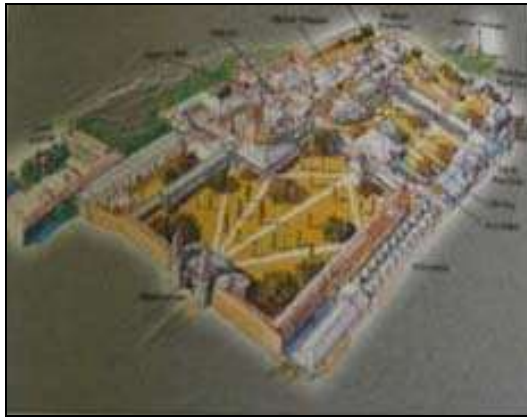
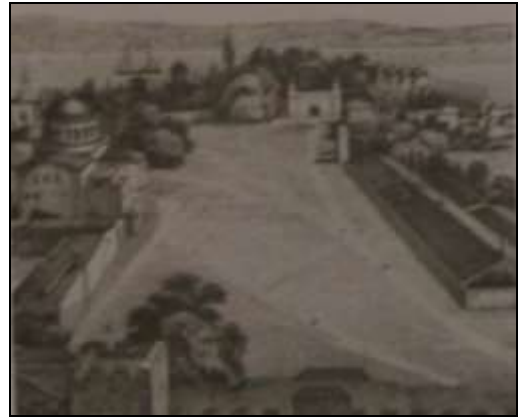
Şekil.2.2 Solda Topkapı Sarayı bahçe düzenlemesi üç boyutlu görünümü. Sağda Topkapı Sarayı 1. Avlunun 19. yüzyıl ortalarındaki durumunu gösteren bir fotoğraf.

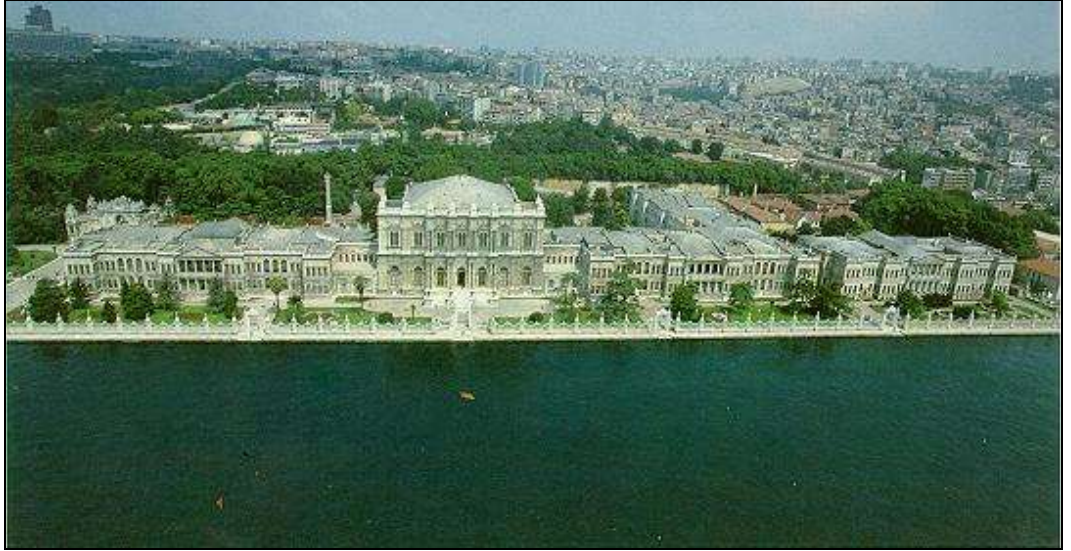
Şekil. 3.6 Dolmabahçe Sarayı yapılar topluluğunun genel görünümü.

Ana bina, Mabeyn-i Hümayun, Miayade Salonu ve Harem-i Hümayun adlarını alan üç ana bölümden oluşur. Ortadaki yüksek Miayade Salonu'nun iki yanında, denize paralel olarak gelişen iki kanat, yapının yatay ana hareketini oluşturur. Saray bütünü içinde oldukça geniş bir alana yayılan Harem bir süre sonra yatay doğrultusunu kaybedip, ortalıkta dikey bir hareket kazanır. (Dolmabahçe Sarayı, 1989) (Şekil. 3.6)

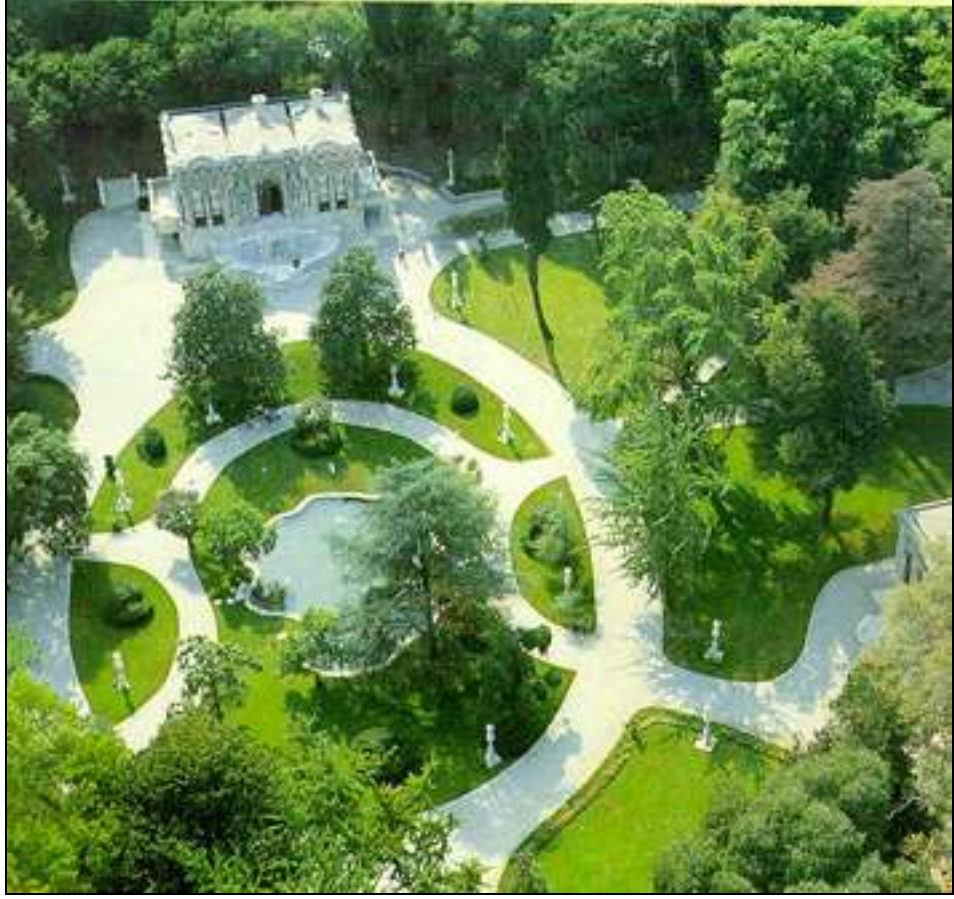
Şekil.3 18 1990- Yeni den düzenlenen Ihlamur Kasrı ve bahçesi. Kasrın ağaçlar arasındaki konumu korunabilmiştir.

İstanbul'un her semtinde , orada yaşayanların kolayca gidebilecekleri mesireler vardır. Doğanın tüm güzelliğinin sunduğu, havası, suyu ve manzarası güzel, ağaçlarla gölgelenen çayırılar; dinlenme ve eğlenme yerleri olan mesireler halkın sosyal yaşamında önemli yer tutardı. İhlamur Mesiresi de bunlardan biriydi. Yıldız Tepesinin yamacında, içinden Fulya Deresi'nin geçtiği İhlamur Vadisi'nde yer alan İhlamur, Hacı Hüseyin Bağları'nı, İhlamuraltı Mesiresi'ni ve Mıhabbet Bahçesi'ni içeriyordu. Bu bahçelerin eski Türk bahçe anlayışına uygun olarak biçimlendirildiği, 1790-91'de fiskiyeli bir havuz yapıldığı, 1790-1811'de nişantaşları konulduğu, 1855'de çeşme ve 1866'da çeşitli karakol binaları yapıldığı anlaşılmaktadır ( Atasoy, 2002; Sözen, 1990). (Şekil.3 18)

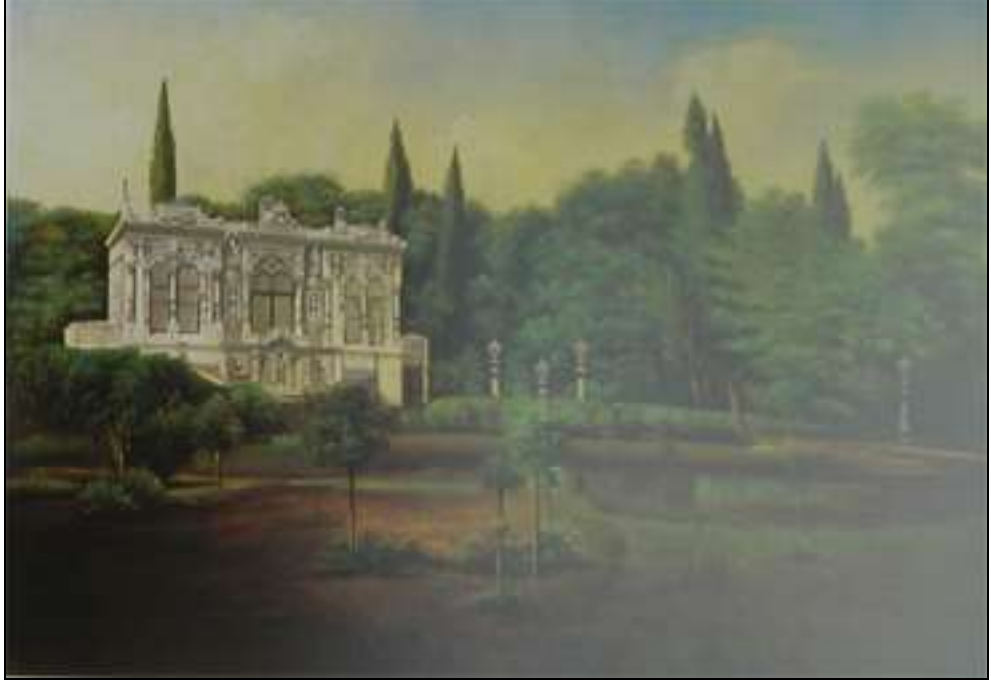
Şekil. 3 19 İbrahi mada n da bir resam t araf ından yapılmış yağlı boya res m inde İhl a mur Kasrı. Bahçenin toprak zemini içinde herhangi bir bordur olmaksızın yapılmış havuz çevresinde bodur ağaçlara karşılık bahçenin derinliklerinde yüksek ağaçlar bugün de durmaktadır. Hal en havuzun çevresinde bulunan aslan heykelleri bu resim de görülmüyor. RHM koleksiyonu ( Sözen, 1990 ).

Görsel belgeler, dıştan algılanması son derece güç ve vadinin biçimlenişine uygun, meyilli bir alanın düzlük bölümüne yerleştirilmiş bu yapıların çevresinin sistematik aralıklarla yerleştirilen başlıklı babaların hareketlendirdiği bir duvarla çevrildiğini göstermektedir. Bugünkü gözlemlerimizde ise, bahçesiyle birlikte yaklaşık olarak 24.727 m<sup>2</sup> lik alanda yüksek duvarlarda başlıklı babalar yoktur. Bugünkü çevre duvarları, Mabeyn Köşkü ile aynı eksene yerleştirilen ajurlu bir demir döküm kapı ve aynı köşkün sağındaki bir başka kapı ile dış dünyaya açılmaktadır. Eksendeki kapının hemen yanında da Maiyet Köşkü için kullanıldığı anlaşılan üçüncü bir kapı dikkati çekmektedir (Ihlamur Kasrı, 1994). (Şekil.3. 19)

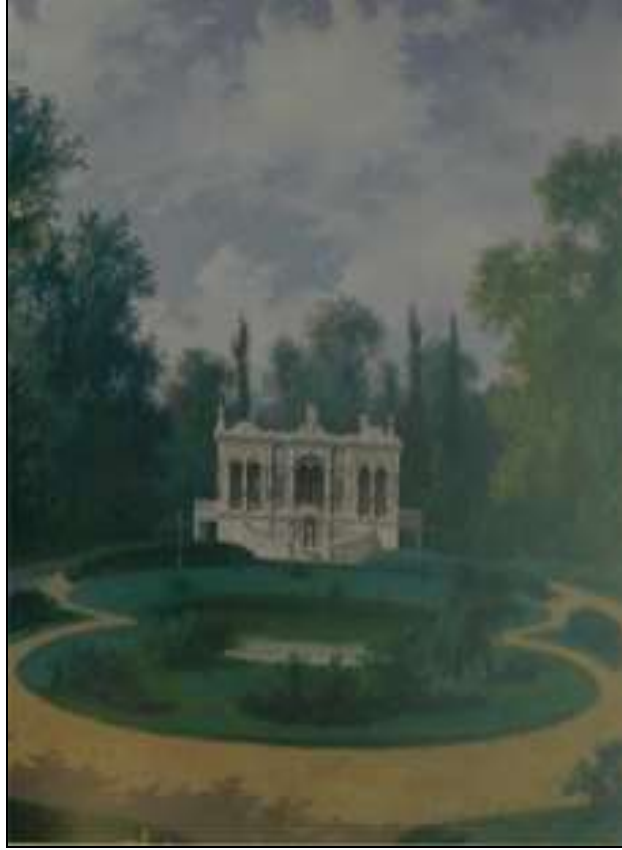
Şekil. 3 20 İnzasız yağlı boya resiminde toprak yollu bahçenin ortasındaki havuz ve Mırac Kiosk (Sözen, 1990) RHM Koleksiyonu

Sultan Abdül mecit Döne mi'nde yapılmış yağlı boya tablolar dan, iki ana yapı arasındaki Barok çizgilert aşıyan ortası havuzlu, çim zemine oldukça geniş yer veren, yer yer havuz çevresinde gül ağacı gibi küçük bitki kümeleri ile hareketlendirilmiş bölümün, Batı'nın biçimci bahçe düzenlemelerinden esitiler taşımakta olduđu görülmektedir. Ayrıca havuz çevresinde havuz eğrisine uygun bir çizgisi olan küçük gezinti yolu da Batı'nın Barok bahçelerinden izler yansıtmaktadır (İhlamur Kasrı, 1994). (Şekil. 3 20)

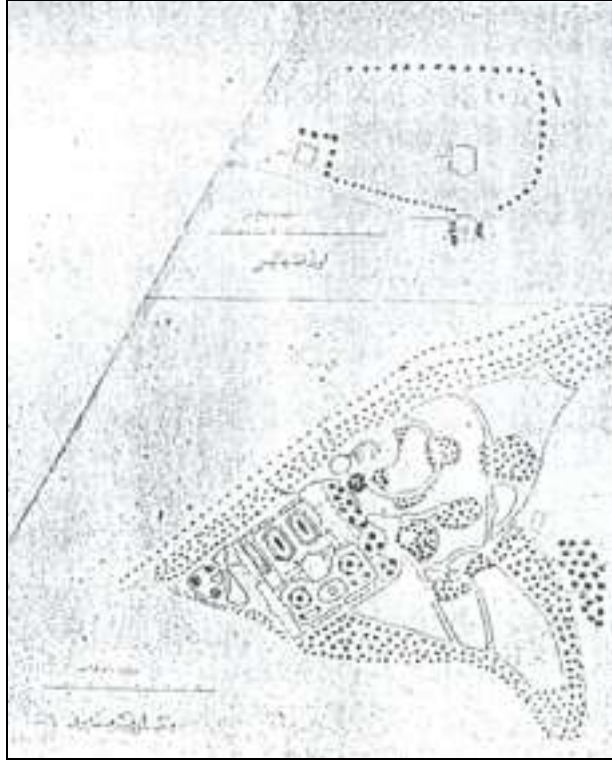
Şekil.3.24 Mıslak Ksarı ve çevresinin eski hakiğini gösteren bir plan

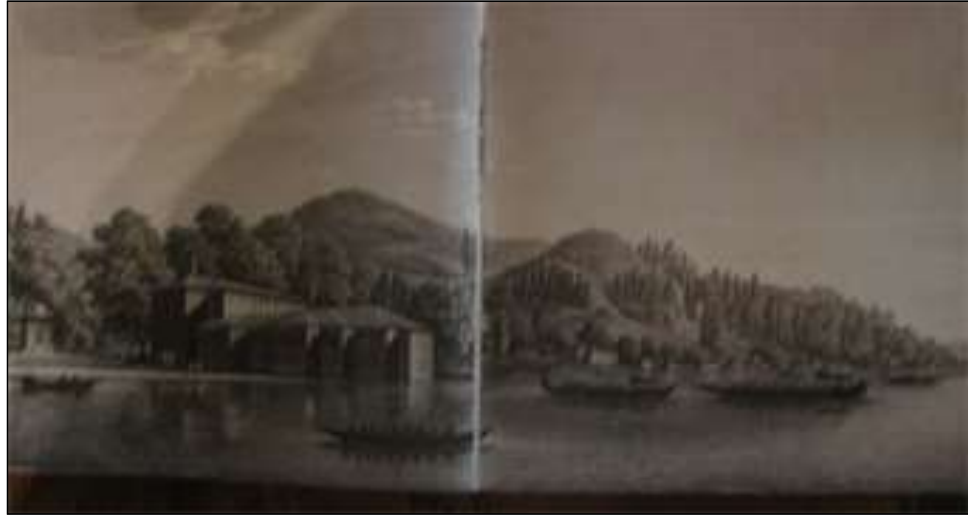
Şekil.3 25. Küçükse kasrı'nın yerine 1751 yılında yapılmış olan ahşap yalı. Fransız Pertusier'in gördüğü eski Küçükse Kasrı.( Gülersoy, 1985)

Sultan I. Mahmud'un buraya olan ilgisini gören Sadrazam Divitdar Emin Mehmet Paşa, 1752 yılında buraya bir bölümü tek katlı ve denize dik uzanan, diğer bölümü ise iki katlı olan bir saray ve gerilerde yer alan tepelerden su getirtmiş ve fıskiye havuzları bulunan bir bahçe düzenlemesi yaptırmıştır. Denize taşan bölümü kazıklar

üzerine oturan bu saray ahşap olarak yapıldığından, sık sık bakım ve yenilemeye gereksinim göstermiştir. (Sözen, 1990; Artan, 1994c) (Şekil. 3 25)

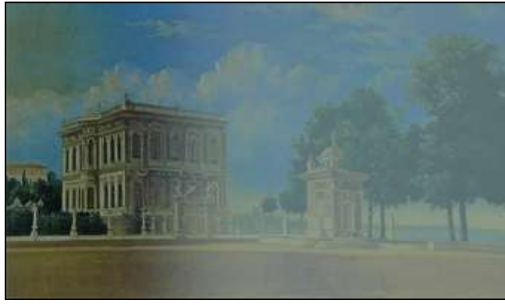
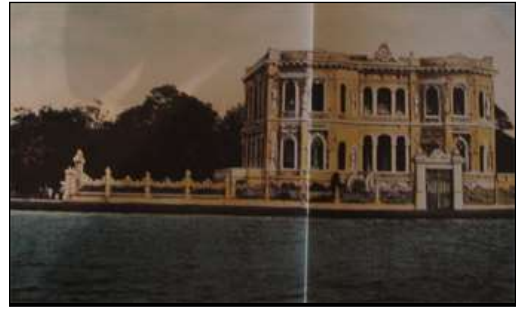
Şekil.3 27. Sol da 1856- 1857 yılları arasında yapılan, eski bir kartpostal da kagir Küçükse Kasrı ve sağda Valide Sultan Çeşmesi. Sağda Eski bir Kartpostal da Küçükse Kasrı'nın denizden görünüşü ( Gilsün, 1993)

15\*27 metrelik bir alan üzerine oturan Küçükse kasrı bodrumüzeri ne üç katlıdır ve yığma tekniğiyle kagir olarak yapılmıştır. (Sözen, 1990; Küçükse Kasrı, 1995) (Şekil. 3 27)

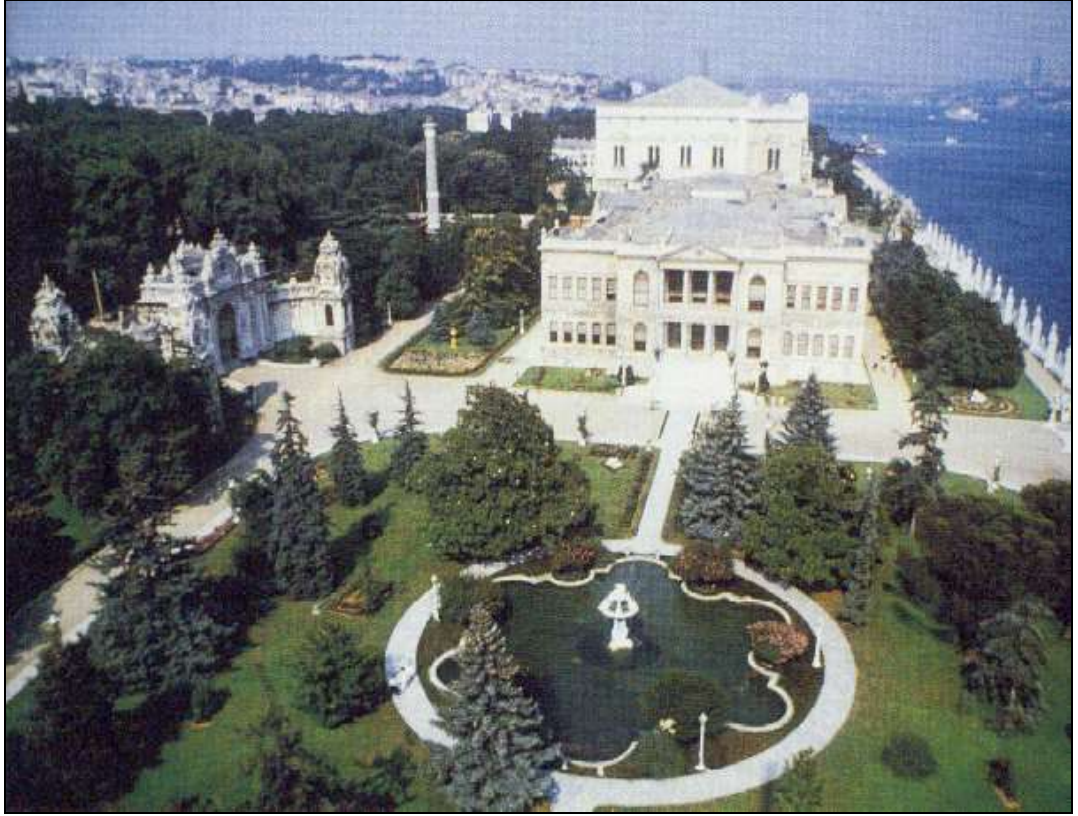
Şekil. 4 2. Mabeyn veya Selamlık Bahçesi olarak da bilinen Hasbahçeden bir fotoğraf. (Görenli, 1987)

Hazine Kapısı ile saray girişi arasındaki alanda, Mabeyn veya Selamlık Bahçesi olarak da bilinen Hasbahçe, kareye yakın bir dikdörtgen biçiminde olup sarayın ana eksenine göre simetrik olarak düzenlenmiştir. Bu düzenlemeyle batı etkisinin en belirgin izlerini, Barok anlayışını bir dereceye kadar yansıtmaktadır. Ancak bu etkinizleri, bitkisel kullanımlardan çok, bahçe ortasındaki havuzdan çevreye doğru

yaylanış ırlar şeklinde düzenlenmiş yollarda göröl nektedir. Ortada büyük bir havuz ve bu havuzu çevreleyen iç içe iki daire bahçenin ana öğeleridir. ( Dol mabahçe Sarayı, 1989; Bat ur, 1994d) (Şekil. 4 2) (Şekil. 4 3)

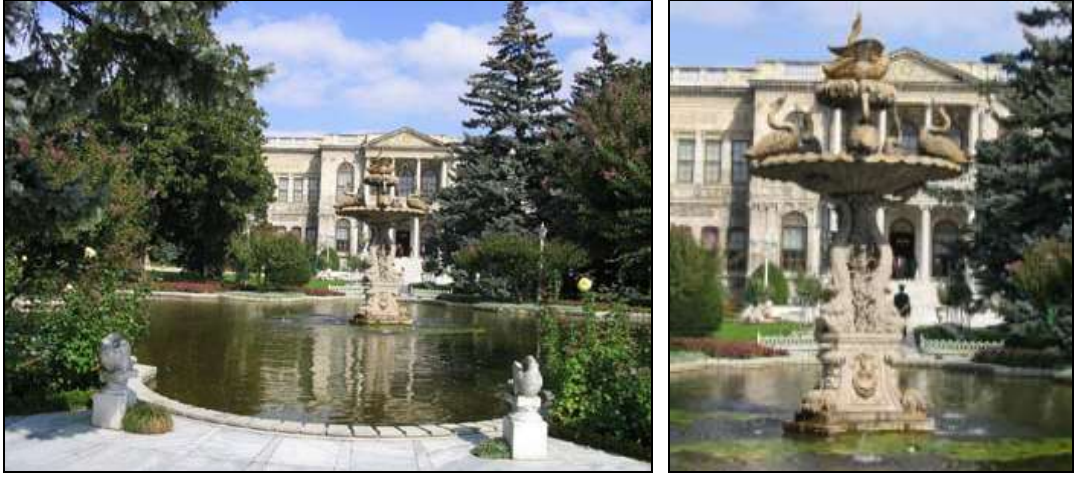
Şekil.4.3 Hasbahçe'nin ana aksının ortasında yer alan ve Avrupalı çizgiler taşıyan Kuşluk Havya ve Kuşluk Havya Fıskiyesi'nden bir görünüm ( Kişisel Çekim)

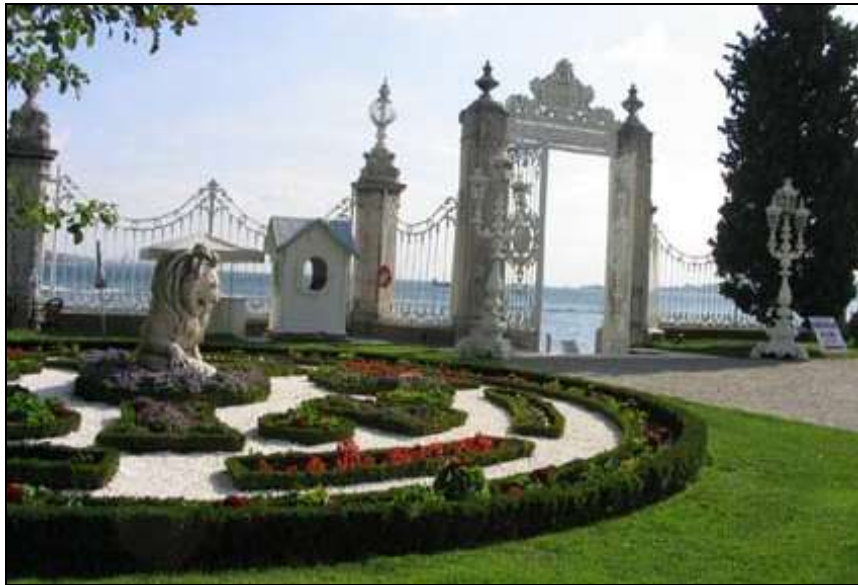
Şekil.4.4 Kırmızı ve yeşil yapraklı küçük şifirlerle örtülmuş bir mozaik dokusuna bir örnek ( Kişisel Çekim)

Saray bahçesinde, zamanımızın parklarında artık bulunmayan, zemin süslemeciliğinde geçen yüzyılın modası olan, kırmızı ve yeşil yapraklı küçük şifirlerle örtülmuş bir mozaik dokusu dikkati çekmektedir. ( Gülersoy, 1984b) ( Şekil.4.4)

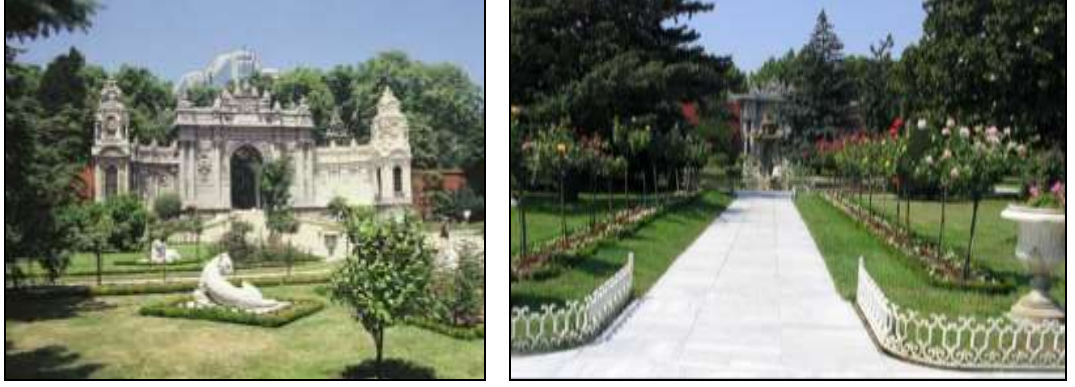
Şekil. 4 5 Hasbahçe içinde bulunan aslan heykelleri ve bahçe düzenine ait bir fotoğraf ( Kişisel Çekim)

Sarayın hasbahçesi içinde bulunan büyük havuzun bulunduğu alanın önünde ve arkasında merkezi dik kesecek şekilde yer alan yolun iki yanında kalan alanlar gölge veren ağaç grupları, simetrik şekilde düzenlenmiş geometrik formu çiçekli bölümler ve bahçe dekorasyon elemanları olan mermer aslan heykelleri ile Avrupa saray bahçelerindeki anlayışla düzenlenmiştir. Bahçede yer alan ağaç gruplarının yeşil

renkli dnlendiriciliğini yer yer düzenlenmiş çiçekli alanlar canlandır maktadır. For mel bahçe anlayışında tasarlanan geometrik çit alanlarının dışında kalan böl ünde serbest şekilde ve farklı cinslerde ağaçların dikilmiş olması yine naturalistik bahçe anlayışının bir ifadesi dir. (Şekil. 4 5)

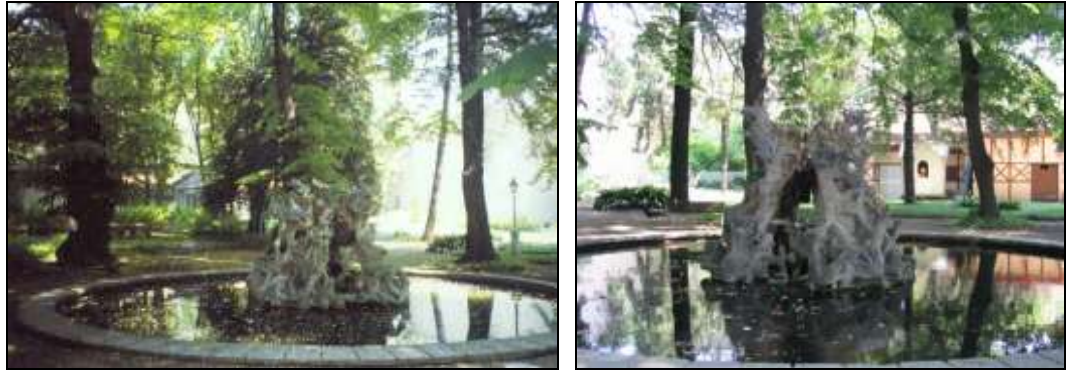
Şekil.4 6 Kuşluk Bahçesi'ndeki grotto'lu havuz (Kişisel Çekim)

Kuşluk Bahçesi ve Kuşhane, ön bahçeye nazaran daha doğal görünümüne sahiptir. İçinde kuğularla dnlendirici bir mekan olan Kuşluk Bahçesi nin hemen yanında, içinde çeşitli cinslerde kuşların bulunduğu büyük kafesler yer almaktadır. Dol mabahçe Kuşluğu, Osmanlı Saray Kuşluklarını n bugüne ulaşabilen en büyük ve en il ginch örneğidir. İçinde çok sayıda kuşun beslendi ği kafes ve tünelerden, bir kuş hastanesi ve Kuşluk Köşkü ile bahçesinden oluşan bu özgün kuruluş, Osmanlı Uygarlığını n kuş kavramına verdi ği önemi vurguluyor. ( Başçı nar, 1987; Yaltırık ve di ğ, 1997; Erse menli, 1993) (Şekil. 4 6)

Mıyade Salonu'nun arka tarafında yer alması ve ağaçların sık bir tepe çatısı oluştur ması nedeniyle kapalı ve karanlık bir havası vardır. Bu bahçe hafif eğimli bir arazi de olduğundan, simetrik düzenine gi dil nemiş, grottolu yuvarlak bir havuz ve gruplar haline bitkilendirme ile yetinilmiştir. Bahçenin ortasında yer alacak şekilde yapılmış havuz içinde yer alan, doğal yapı gib i tasarlanan ve minyatür bir çağlayanı anımsatan kurgusuyla fıskiye, tümüyle naturalistik bahçe anlayışının izlerini taşımaktadır. Kuşluk bahçesi nin, gerek çi mal anları gerekse di ğer ele manlar olsun, sarayın içindeki di ğer bahçelere nazaran biraz daha bakıma ihtiyacı olduğu görünmektedir. Dol mabahçe Sarayı'nda kuşluk bahçesine adını veren il ginch kuşluklar bakımsız durumda, ayrıca Kuşluk bahçesindeki havuz yıpranmış ve bakımsız hal dedir.

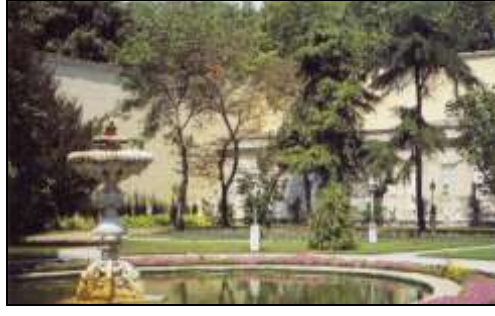
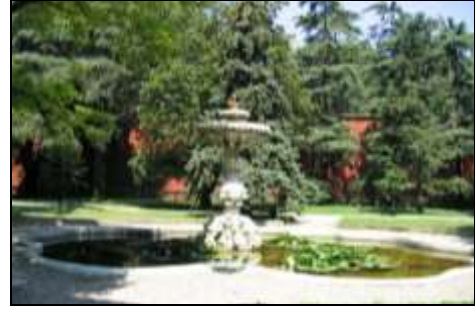
Şekil. 4 7 Sol da Harem Bahçesi'nden görünüm Sağda Veliâht Dairesi Bahçesi'nden görünüm ve bahçede yer alan havuz- içindeki fiske ( Kişisel Çekim)

Harem Bahçesi, her bölümünü oluşturan L şeklindeki binaların kara tarafında yer alır ve daha çok iç avlu yaklaşımı bir bahçedir. Oval biçimli havuzu ve geometrik biçimli tarhlarıyla diğer bahçe düzeni özelliklerini sürdürür. 1978 yılında Prof. Dr. Yüksel ÖZTAN tarafından tasarlanan bu bahçe Kuşluk Bahçesi'nin aksine formal düzenlenmiş olup, Barok stilini nizerini taşımaktadır. Harem bahçesindeki havuzun yıpranmış ve bakımsız halleri dikkat çekmektedir. (Salman, 1999; Dolmabahçe, 1989)

Dolmabahçe Sarayı'nın Beşiktaş yönünde bulunan Veliaht Dairesi bahçesi formal bahçe anlayışı ile düzenlenmiştir. Bahçe merkezinde bulunan oval formu havuz, hasbahçedeki havuzdan sonra bahçenin en büyük havuzudur. Yolların dışında kalan alanlar çimlendirilmiş, farklı cinslerde gruplanmış ağaçlı alanlar dışında çiçek tarhları ile düzenlenmiştir. (Şekil.4 7)

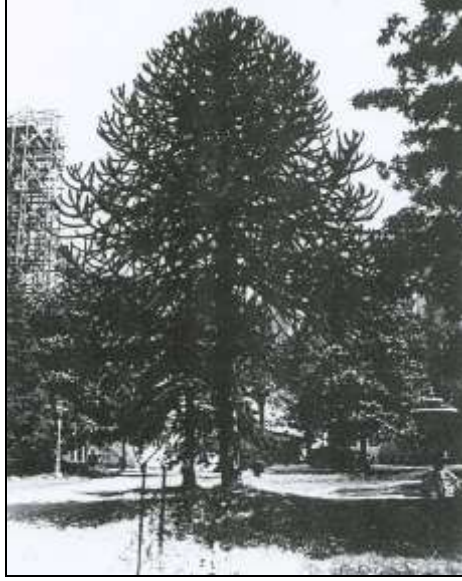
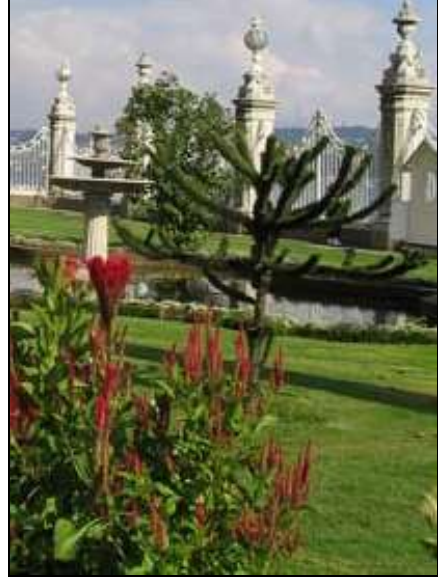
Şekil.4 9 Dol mabahçe Sarayı rıhtımı tarafında yer alan *Araucaria araucana* ( Maymun Çikmaz Ağacı ) ( Sol daki resmi Gül ersoy, 1984a; Sağdaki resmi kişisel çekim )

Bahçede genel olarak bitkilendirme yabancı ağaçların kullanıldığı çok renkli formel bir düzeni içindedir. Bahçedeki en ilginç yabancı ağaç İstanbul'da çok nadir bulunan Şili menşeli ağaç çambenzeri olup Araucaria araucana (Mıymun Çikmaz Ağacı) adıyla tanınmaktadır. Sayın Fidan'ın (1987) da makalesinde bahsettiği Mıymun Çikmaz Ağacı kuruduğu gerekçesiyle kesilmiştir ve bugün o görkemli ağacın yerinde daha küçük boyutlarda dikilmiş başka bir Araucaria ağacı bulunmaktadır. (Evyapan, 1974) (Şekil. 49)

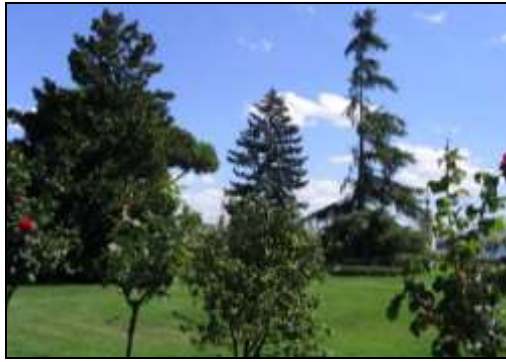
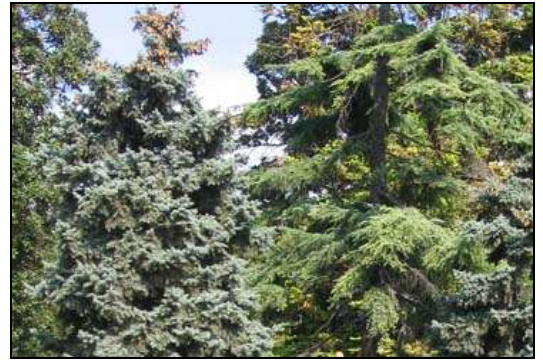
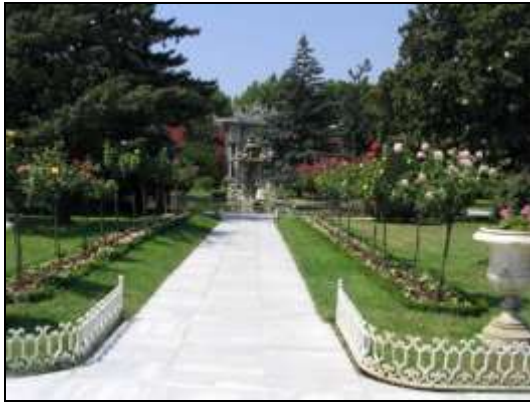
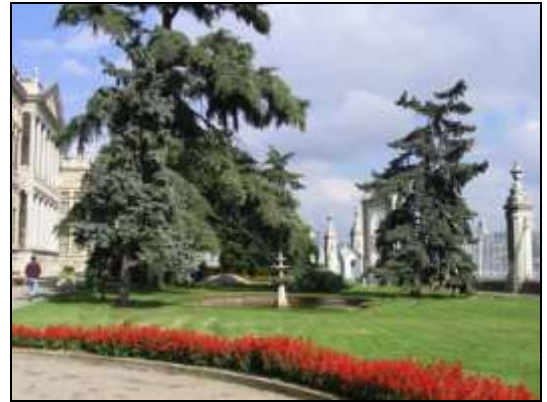
Şekil.4 10 Hasbahçede kullanılan bitki türlerini gösteren fotoğraflar ve ana aks boyunca bordo ve yeşil renklerin farklı efektlerin oluşmasını sağlayan nevisimlik çiçekler ( Kişisel Çekim )

Hasbahçenin dekorasyonunda yukarıda sayılan nadide bitkiler dışında *Alternanthera* sp. bitkisi ve *Manolya*, *Sedir*, *Ladin*, *Kırmızı Yapraklı Kayın* gibi pek çok örnek kullanılmış, ana aks boyunca bordo ve yeşil renkleri farklı efektlerin oluşmasını sağlamıştır. (Yaltırık ve diğ., 1997) (Şekil. 4 10)

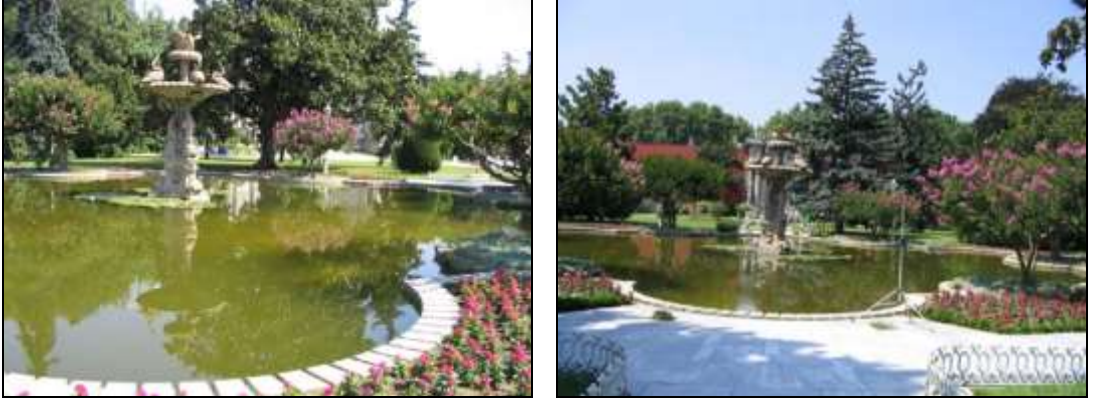
Şekil. 4.11 Hasbahçedeki Mermer Kuşulu Havuz etrafındaki bitkisel düzenleme ve çevresindeki Oya ağaçları, mevsimlik çiçekler ve yer örtücülerini görmektedir. (Kişisel Çekim)

Bahçede geometrik çim çiçek partelerine ve ağaç budama sanatına uygun budanmış, *Taxus baccata* lara rastlanmakla birlikte Barok sanatının izlerine rastlanmaktadır. Hasbahçe içinde bitkisel materyal olarak *Chamaerops excelsa*'nın dışında tür

kullanılmamıştır. Yuvarlak havuzun Köşelerine simetrik olarak dört tane oya ağacı yerleştirilmiştir. Ayrıca havuzu çevreleyen parter içinde çeşitli yer örtücüler kullanılarak değişik bir hava yaratılmaya çalışılmıştır. (Şekil. 4.11)

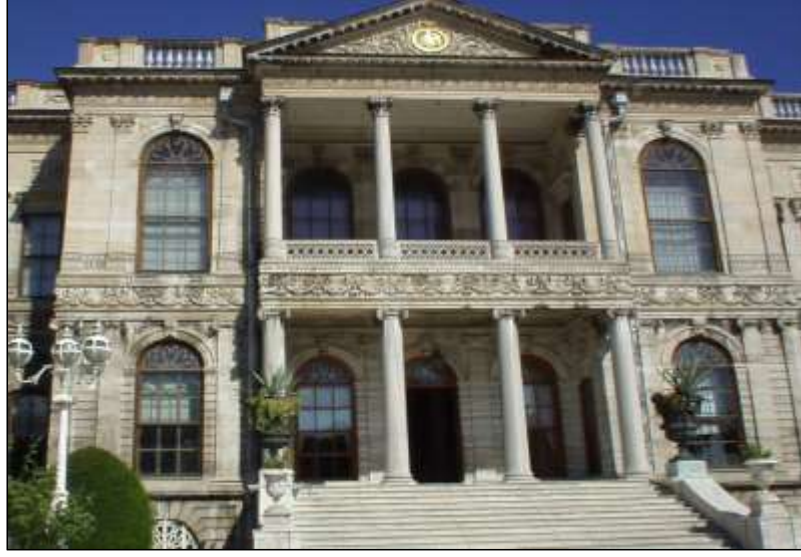
Şekil. 4 12 Sarayın kapı ve binaya girişlerine yerleştirilen aydınlatma elemanları. Altta sağdaki resimde kapı girişine yerleştirilen aydınlatma elemanlarının yan sıra rıhtımb boyunca fenerli babalar da görülmektedir. (Kişisel Çekim)

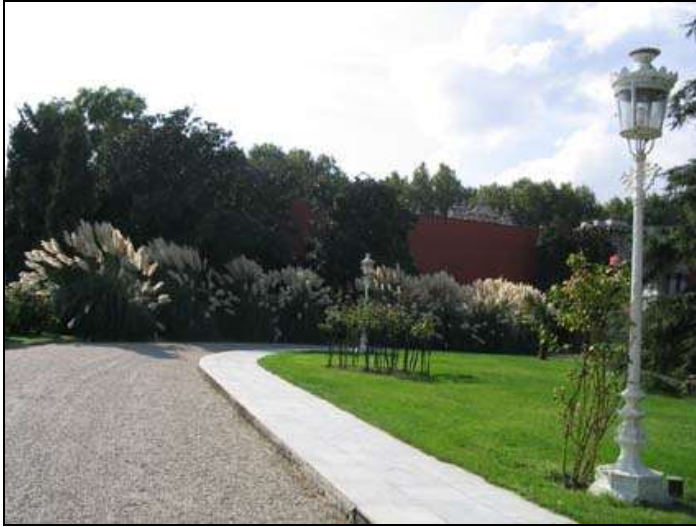
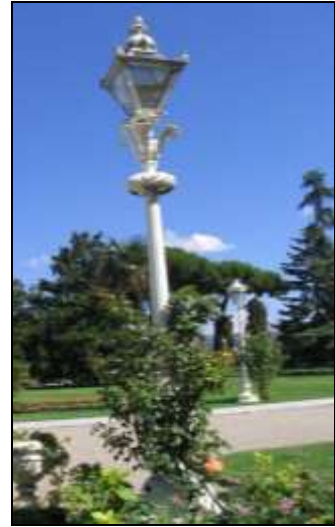
Şekil. 4 13 Bahçedeki gezinti yolları boyunca yerleştirilmiş aydınlatma elemanları (Kişisel Çekim)

Kuşluk bahçesindeki aks etrafında gelişen yollar üzerinde düzenli aralıklarla sıralanmış bahçe lambaları hem yolu hem de çiçek tarhlarını aydınlatacak şekilde düşünülmüştür. (Şekil. 4.13)

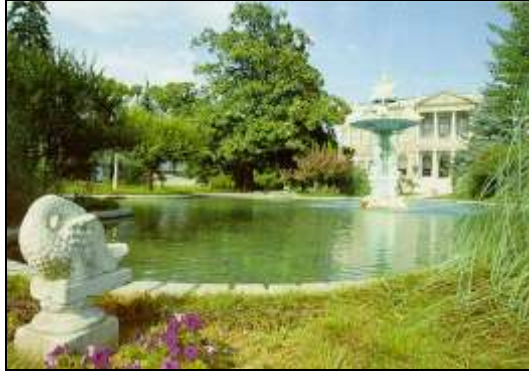
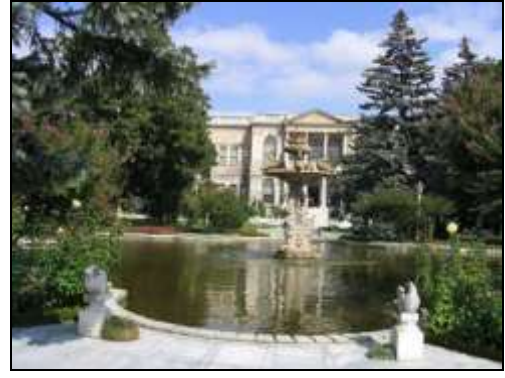
Şekil. 4 14 Dol mabahçe Sarayı Hasbahçe ortasında yer alan havuzun giriş kapısı yönündeki mer merden yontulmuş kuş heykelleri ile, ortadaki Mer mer Kuğulu Fıskiye' nin oluşturduğu bütünlük görülmektedir. (Kişisel Çekim)

Havuzun ortasındaki kuğunun daha önce Yıldız Sarayı'nda olduğu ve 1968 yılında Harem bahçesi'ndeki havuza getirildiği belirtilmektedir. Barok ifadenin anlayışıyla kavisli hatlara sahip olan havuzun kenarları belirleyici şekilde sıralanan beyaz mer mer ile çevrelenmiştir. Elde edilen kaynakt a havuzun çevresindeki mermer kaplı döşemenin ilk olarak keşan taşı olarak düşünüldüğü, daha sonra mer mer kaplandığı belirtilmektedir. (Başçı nar, 1987) . Si metrik şekilde yerleştirilen mer mer kai deler üzerindeki mer merden yont ulmuş kuş heykelleri, havuz ortasında yer alan fıskiye üzerindeki mer mer kuğu yont uları ile birlik oluşturmıştır. Etkisel for mların yoğun şekilde kullanıldığı fıskiye barok stili özelliğini yansıtmaktadır. (Şekil. 4 14)

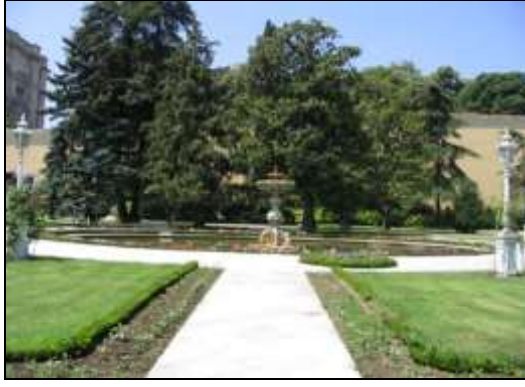
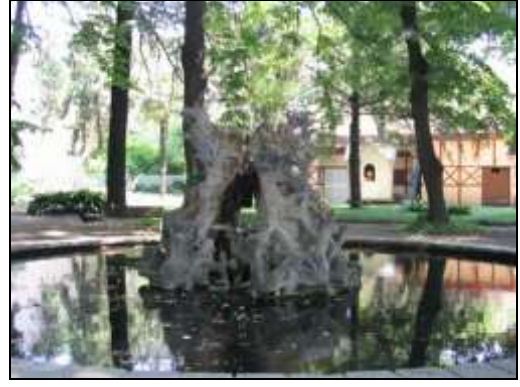
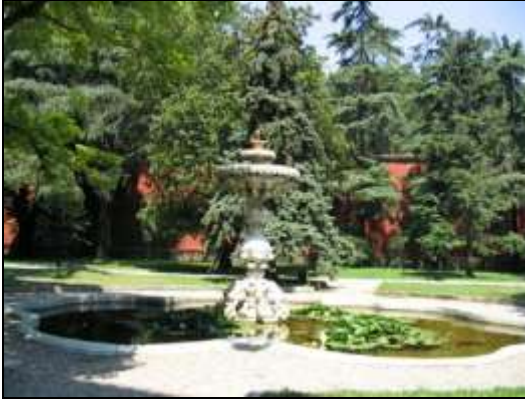
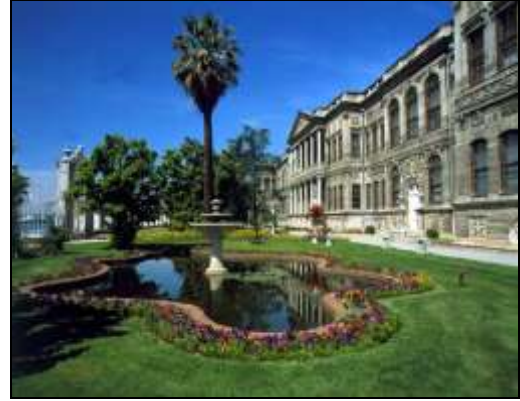
Şekil.4 15 Dol mabahçe sarayı içinde yer alan Havuzlardan örnekler. Üstte solda Harem Bahçesi, Üstte sağda Kuşluk Bahçesi, Atta solda Veliaht Dairesi Bahçesi, Atta sağda rıhtım boyunca yer alan havuzlardan biri. ( Kişisel Çekim)

Resmî daire arka bahçesinde yer alan havuz infor mael, Kuşluk Bahçesi'nde bulunan havuz daire, Harem Bahçesindeki oval, Veliaht Daire arka bahçesindeki havuz daire şeklinde olup, hepsi fiskiyelidir. (Şekil. 4 15)

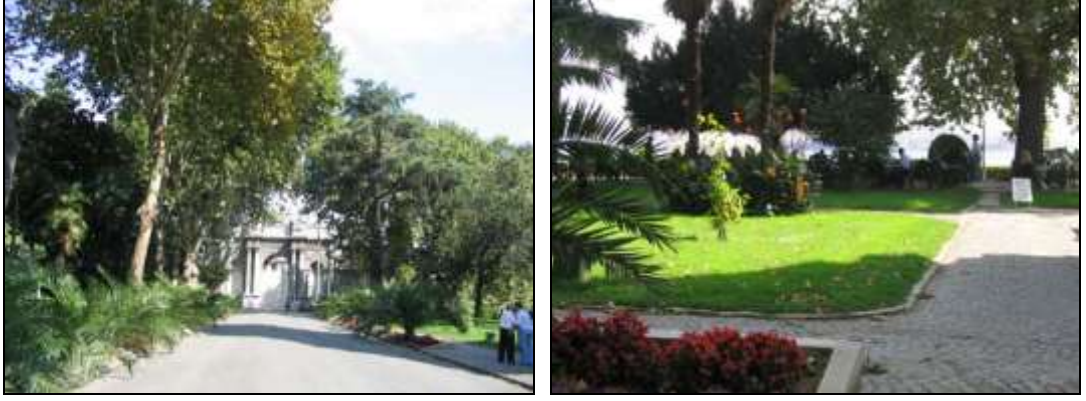
Şekil. 4 17 Sol da Meydanla Hazine Kapısı arasındaki asfalt döşenmiş alan. Sağda bu alan içinde ana girişle ayrılan iki bahçe kesimindeki parke döşenmiş yollar. (Kişisel Çekim)

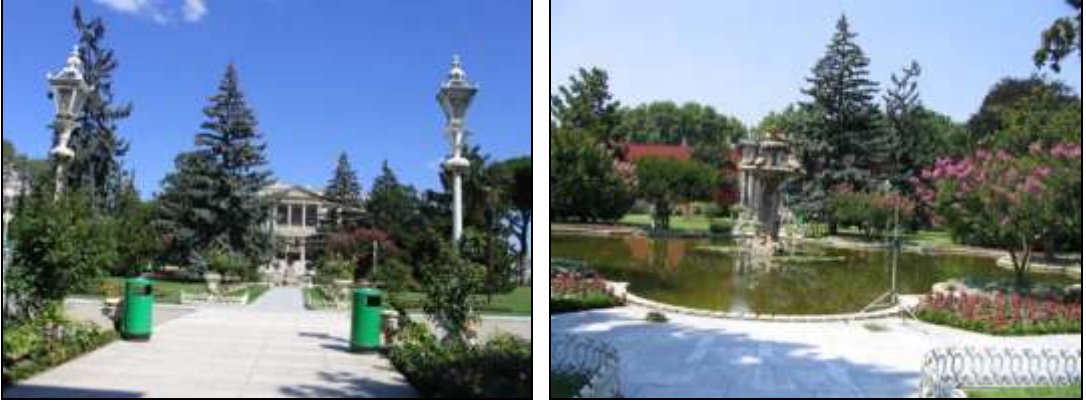
Şekil. 4 18 Mabeyn Bahçesinde havuzun çevresindeki gezinti yolları ner ner döşenmiştir. (Kişisel Çekim)

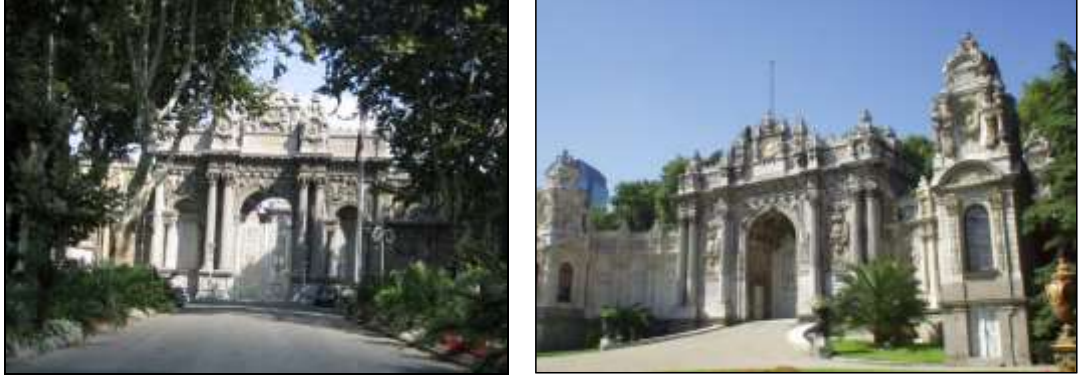
Şekil. 4 19 Sol da Kıtabe ve tuğrayı taşıyan ana giriş Hazine Kapısı. Sağda Üstünde Sultan Abdül mecit'intuğrasını taşıyan Saltanat Kapısı (Kişisel Çekim)

İkinci anıtsal kapısı, Dolmabahçe-Beşiktaş caddesi üzerindeki Saltanat Kapısı'dır. Üstünde Sultan Abdülmecid'in tuğrasını taşıyan Saltanat Kapısı, süsleme motifleri açısından Hazine Kapısı ile benzer özellikler taşır. Dışta Bayıldım Bahçesi tarafına, içte Hasbahçe'ye açılır. (Dolmabahçe Sarayı, 1995) (Şekil. 4 19)

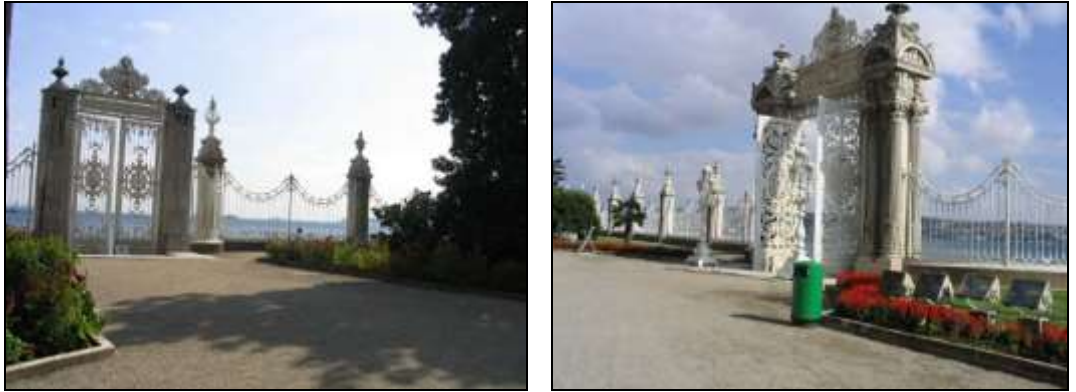
Şekil. 4 20 Dol mabahçe Sarayı bahçesinde deniz tarafında yer alan kapılardan örnekler. (Kişisel Çekim)

Yalı kapılarının merdivenle inilmesine izin veren, ajurlu demirden, oval konumlu kapılardır. Ortadaki büyük yalı kapısı, Saltanat Deniz Kapısı adıyla bilinir.

Yalı kapıları, oval girintiler içine yerleştirilmiş, ortadaki giriş daha büyük tutularak aksiyal bir belirlenme yapılmıştır. Miayade Salonu'nun karşısına gelen bu giriş, öteki dört girişten daha büyük boyutlu ve süslüdür. (Seçkin, 2000) (Şekil. 4 20)

Hepsi taçlı ve ajurlu, demir kanatlı olan kapılar birbirleriyle aynı biçimdedir, bitkisel motiflerle süslenmişlerdir.

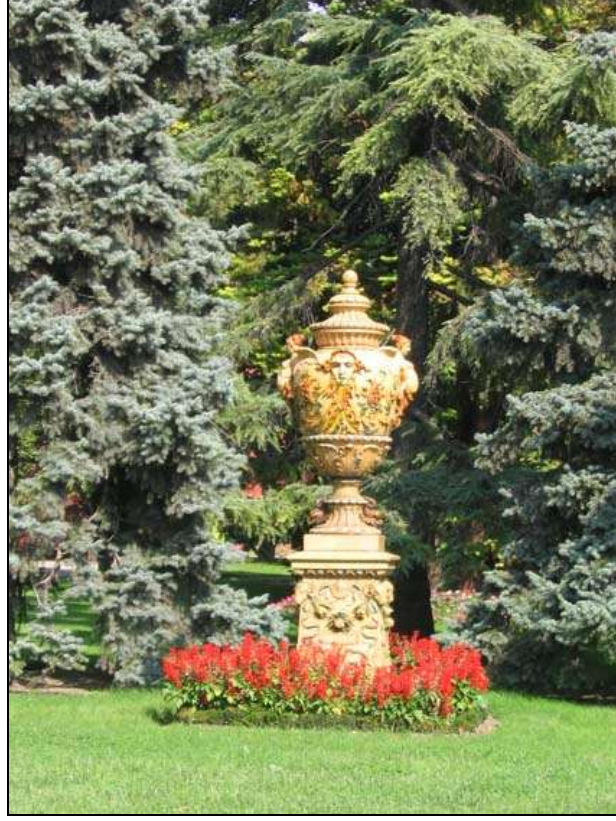
Şekil. 4.21 Bahçede yer alan Avrupa bahçelerinde görülebilecek türden süslü renkli vazo. (Kişisel Çekim)

Selamlık binasının kara tarafında yer alan bahçe içinde Avrupa bahçelerinde görülebilecek türden süslenmiş renkli vazo, bahçe süsleme elemanlarından biridir. Fakat bahçe süsleme elemanlarından olan bu renkli vazoya gerekli ihtinamın

gösterilmediği ve vazonun, iklimsel koşullar nedeniyle, zaman içinde yıprandığı gözlenmektedir. (Şekil. 4.21)

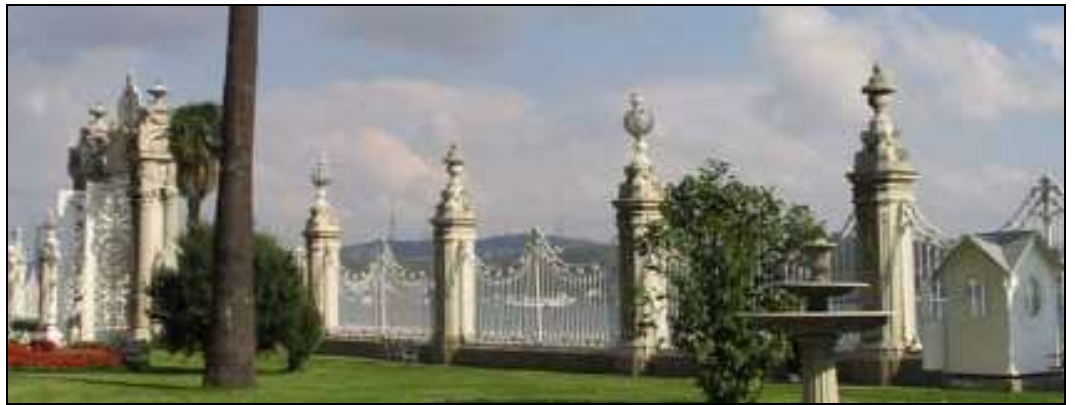
Şekil. 4.22 Deniz tarafındaki bahçelerin rıhtım sınırlarını sağlayan yüksek demir parnaklıklar. (Kişisel Çekim)

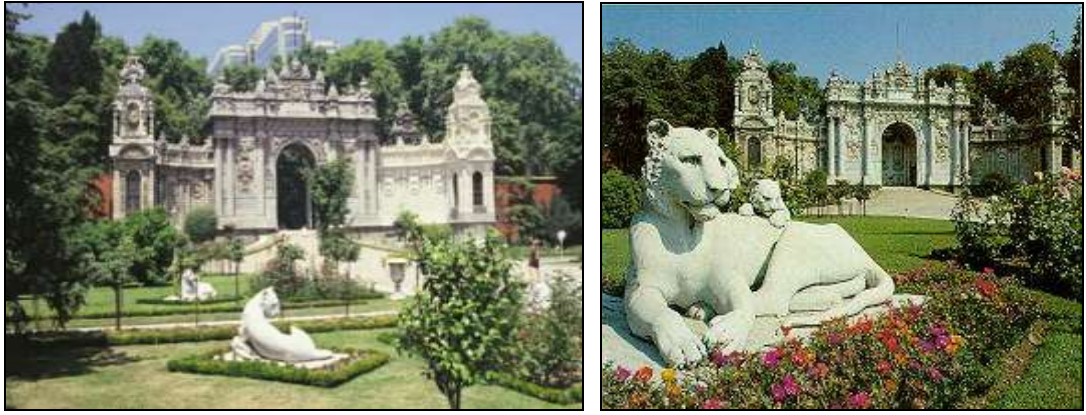
Şekil. 4.23 Bahçede yer alan yabancı stillerde yapılmış olan heykeller. (Kişisel Çekim)

Taht düzenlemeleri, havuz, patikalar, kapı, duvar, parmaklık ve merdivenler, heykel lamba iskele gibi bahçe eşyaları yabancı stillerdir. Sadece bahçe içinde yer alan yeşil renkli plastik çöp kutuları, bahçedeki yabancı stillerde olan diğer elemanlarla bir bütünlük oluşturmamaktadır. Saray bahçesi ni süsleyen aslan heykellerinin yanmış olan Çırağan Sarayı'ndan getirilmiş olduğu belirtilmektedir. (Asoy, 2002) (Şekil. 4.23)

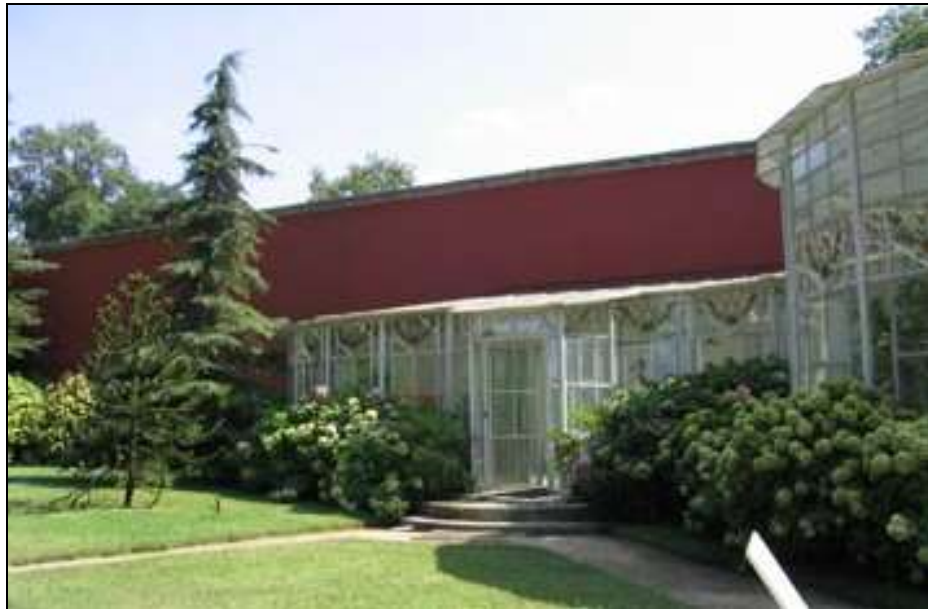
Şekil. 4 27 Harembahçesindeki cepheleri camı olan Limonluk ( Kişisel Çekim )

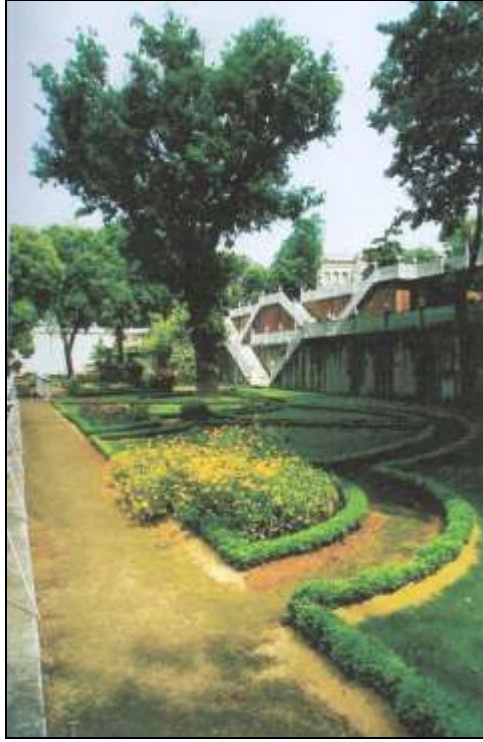
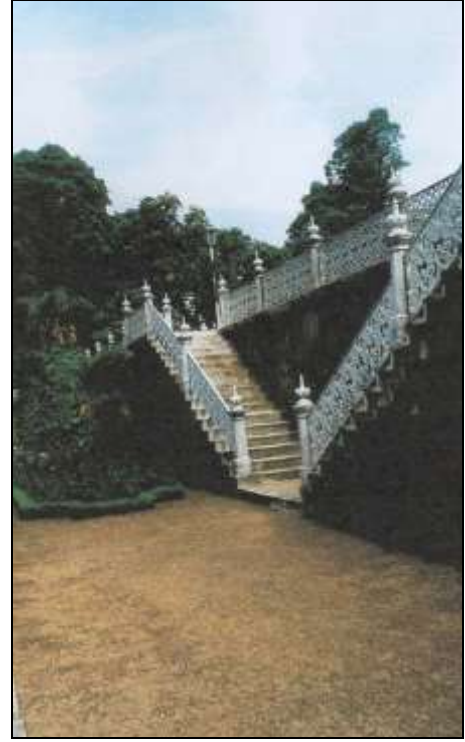
Şekil. 4 28 Set Bahçelerini birbirine bağlayan merdivenler. ( Kişisel Çekim )

Beylerbeyi Sarayı'nın bahçe düzenlenmesinde dikkati çeken en önemli öğe yapının arka tarafında yer alan ve arazinin topografyasına göre düzenlenmiş, koru ile son bulan Set Bahçeleri'dir. Birbirine merdiven ve rampalarla bağlı bu bahçelerin en üst katında Sarı Köşk, Mermar Köşk, ahır Köşkü ve 40\*70 metre boyutlarında bir havuz yer almaktadır. (Şekil. 4 28)

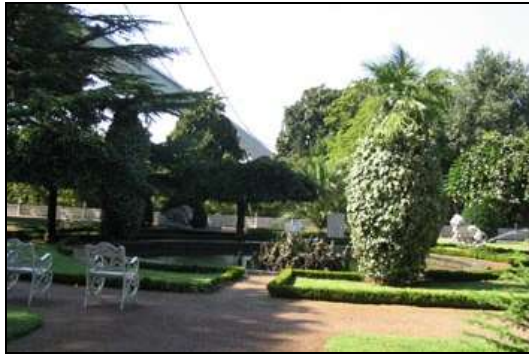
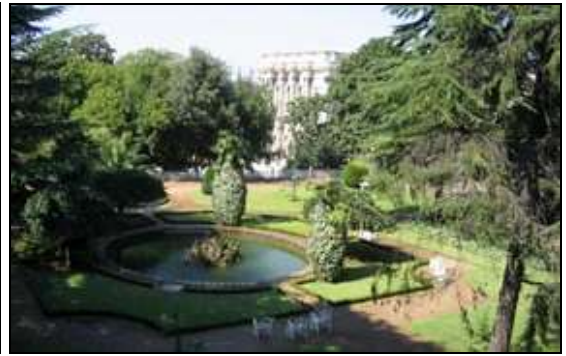
Şekil. 4 29 Set Bahçeleri'nin ilk katındaki formlu yapıdaki bahçe düzeni ( Kişisel Çekim )

Set Bahçeleri'nin ilk katındaki bahçe düzeni yine formlu yapıdadır. Düzenli kesilmiş çitlerle sınırlanan çiğme ve çiçekli alanlar bulunmaktadır. Bahçede geometrik formlu çitlerin etkisi farklı cinsten ağaçların oluşturduğu doğal görünümle yumuşatılmaya çalışılmıştır. (Şekil. 4 29)

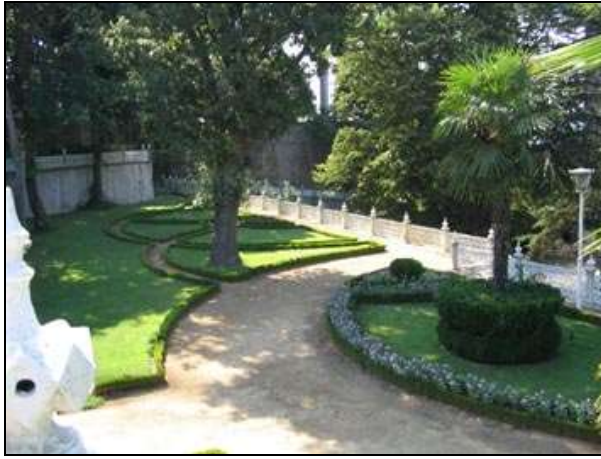
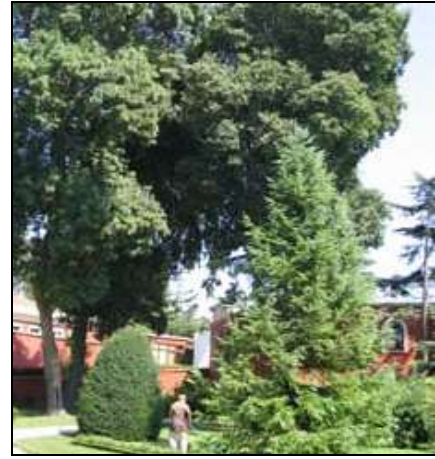
Şekil. 4 31 Sol da bodur şimşirlerle bordür çekilerek yapılan geometrik şekilli düzenlemeler görülmektedir. Sağda ağaçlara budama ile şekil verme sanatı kullanılmıştır. ( Kişisel Çekim )

İlerî Rönesans-Barok bahçe şekillenmesinde önemli yer edinmiş olan çiçek ve çim parterleri ile bunların etrafında bodur şifirler ile bordür çekilerek oluşturulan geometrik şekilli düzenlemeler ve ağaçlara budama ile şekil verme sanatı kullanılmıştır. (Ekşi oğlu, 2001) (Şekil. 5.31)

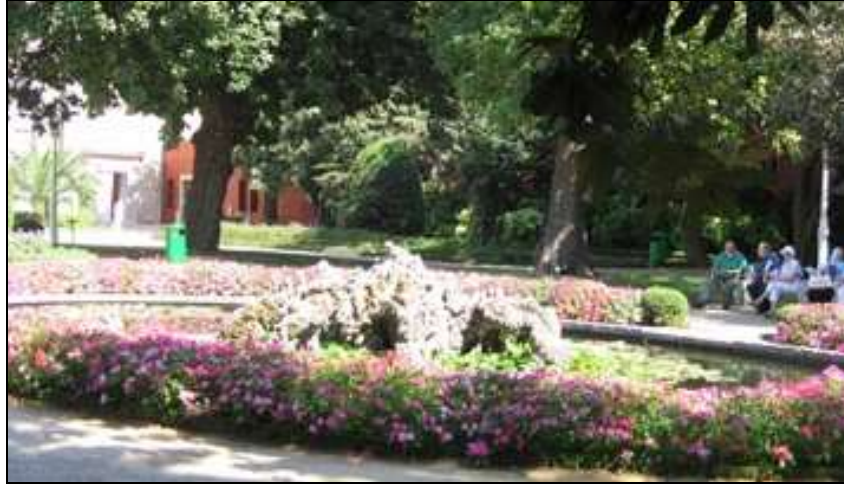
Şekil.4 32 Sarayın önünde bulunan ve aksı oluşturan havuz ve içindeki grötödu fıskiye ( Kışisel Çeki m)

Mabeyn-i Hümayun binasının önünde bulunan ve aksı oluşturan havuz içindeki grotto dan oluşan fıskiyesi ve çevresindeki tarhları ile formleri çizgiyi yansıtmaktadır. Tarhlar içinde simetrik olarak yerleştirilmiş palmiye ağaçlarının gövdelerine sarılan sarımsıklar dekoratif etki yaratmaktadır. Havuzun içinde yer alan grotto fıskiyesinin çevresini saran nilüfer çiçekleri doğal bir görünüm kazandırmaktadır. (Şekil. 4 32)

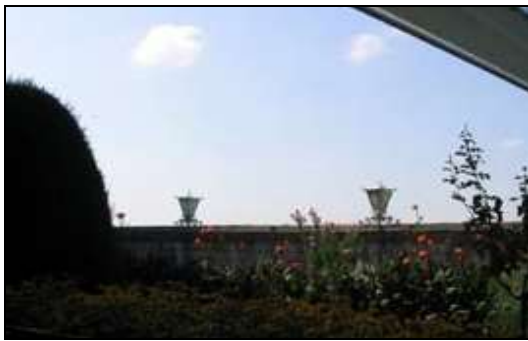
Şekil.4 33 Rı hı m boyunca yer alan fenerli babalar ve Saray yapı sı nı n ön kısı m na konul muş aydı nlat m a ele manı. ( Kışisel Çeki m)

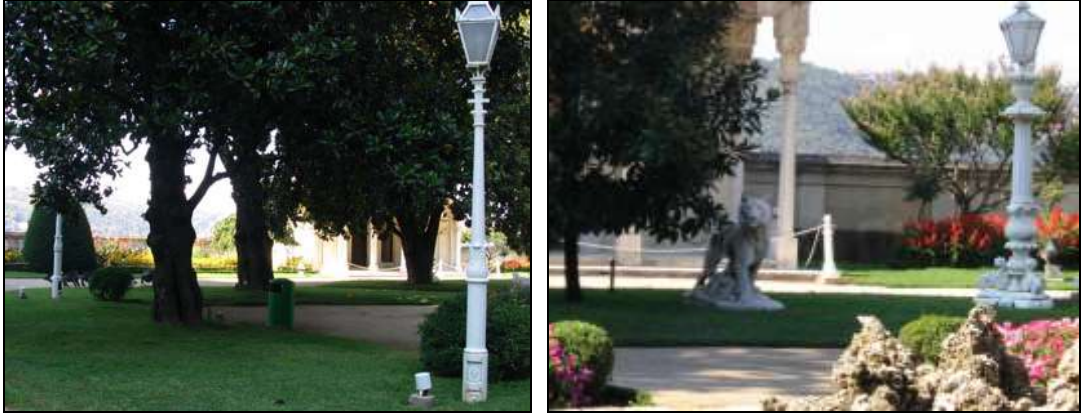
Şekil.4 34 Aks etrafında gelişen yollar üzerinde düzenli aralıklarla sıralanmış bahçe lambaları. ( Kişisel Çekim)
