**İSTANBUL'DA TBMM MİLLİ SARAYLAR DAİRE  
BAŞKANLIĞI'NA AİT TARİHİ SARAY VE KASIR BAHÇELERİNİN  
PEYZAJ MİMARLIĞI AÇISINDAN İNCELENMESİ**

**YÜKSEK LİSANS TEZİ  
Şehir Hancısı Aşire DevrimişBECER**

**Anabilim Dalı : ŞEHİR VE BÖLGE PLANLAMA**

**Program : PEYZAJ PLANLAMA**

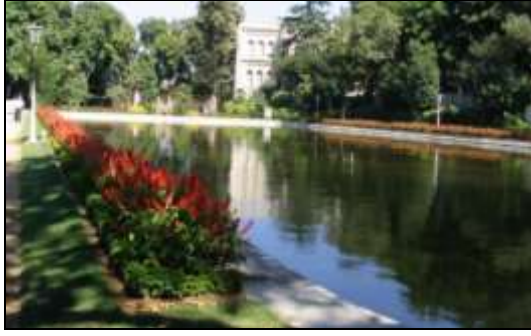
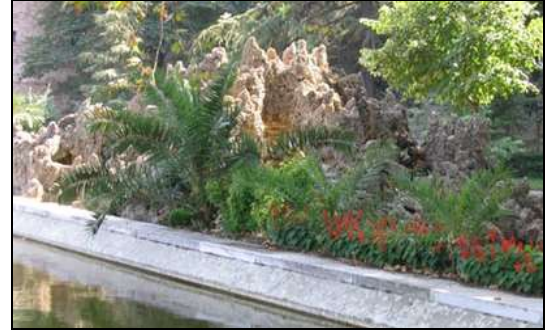
Havuz : Beylerbeyi Saray Bahçesinde en önemli ve büyük havuz, set Bahçeleri'nin dördüncüsünde yer alan 40\*70 metre boyutlarında ve 3 metre derinliğinde olan, eskiden Kuğu Gölü olarak adlandırılan havuz bulunmaktadır. Havuz bir çeşit su aynası görevini görmektedir. Fakat belli aralıklarla yerleştirilen fiskiyeler bu özelliğini zaman zaman bozmaktadır. Havuzun ucunda havuzdan kopuk olarak yapılmış küçük boyutlu bir grotto bulunmaktadır. Önemli günlerde çalıştırılan grottolu fiskiyenin biraz bakıma ihtiyacı olduğu saptanmıştır. (Şekil. 4 35)

Şekil.4 35 Set Bahçeleri'nin üst set bahçesinde yer alan büyük havuz ve havuzun ucunda bulunan grotto (Kişisel Çekim)

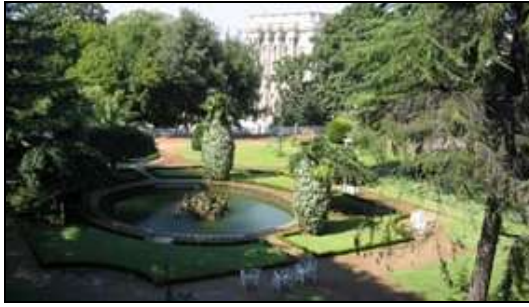
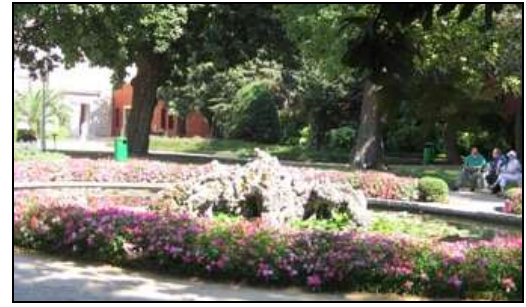
Mabeyn-i Hümayun binasının önünde bulunan ve merkezi aksı oluşturan havuz gerek içindeki grottodan oluşan fiskiyesi, gerekse çevresindeki tarhları ile formel çizgiyi yansıtmaktadır. Harem bölümündeki bahçenin aksını oluşturan havuzda Selamlık bahçesindeki havuzdan farklı değildir.

Set bahçeleri'nin ikincisinde merkez aksın ortasında grotto fiskiyesi olan bir süs havuzu bulunmaktadır; havuz, çevresine simetrik aralıklarla sıralan bahçe aydınlatma elemanları ile aydınlatılmaktadır. (Şekil. 4 36)

Şekil.4 36 Sol da Set bahçeleri'nin ikinci setinde merkez aksın ortasında grotto fıskiyesi olan bir süs havuzu Sağda Mabeyn-i Hümayun binasının önünde bulunan ve merkezi aksı oluşturan havuz (Kişisel Çekim)

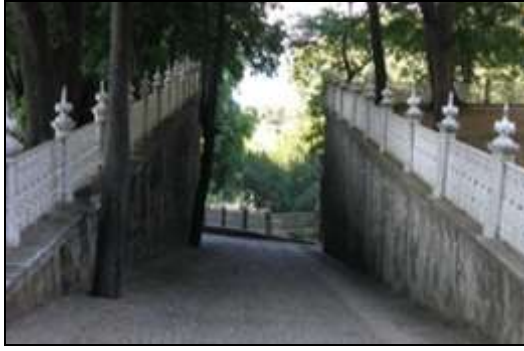
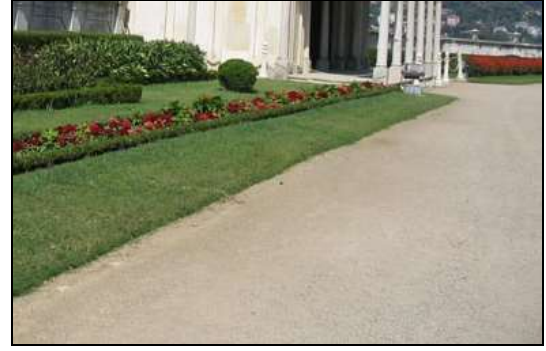
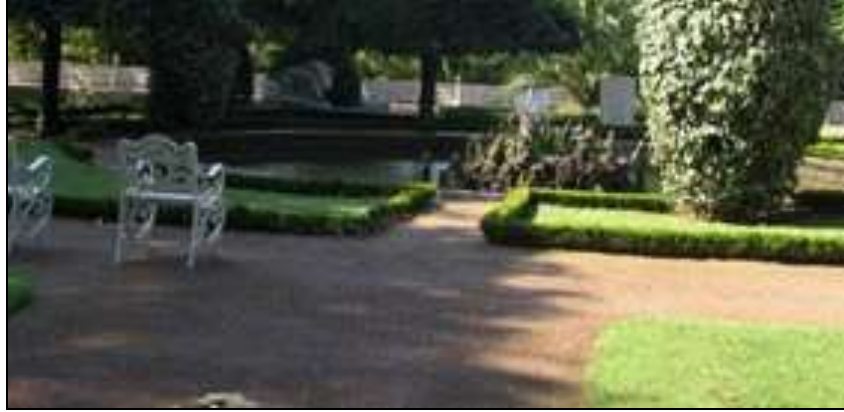
Bahçe Zemin Döşemesi : Bahçenin yeşil parterlerle çevrilmiş kısımları dışında kalan ve sirkülasyon alanlarını oluşturan düzgün yollar renkli çakıllı kum kullanılarak kaplanmıştır.

Set bahçeleri'nin yanında merdivenlerin dışında bahçenin üst setten boğaz sahiline kadar kesintisiz devamını sağlamak amacıyla bir rampa düzenlenmiş, bu rampanın zemin döşemesi Arnavut kaldırım ile yapılmıştır. (Şekil.4 37)

Şekil. 4 37 Sol da Arnavut kaldırımı ile zemin döşemesi yapılmış rampa. Sağda ve altta sirkülasyon alanlarını oluşturan düzgün yollar renkli çakıllı kum kullanılarak kaplanmıştır. ( Kişisel Çekim)

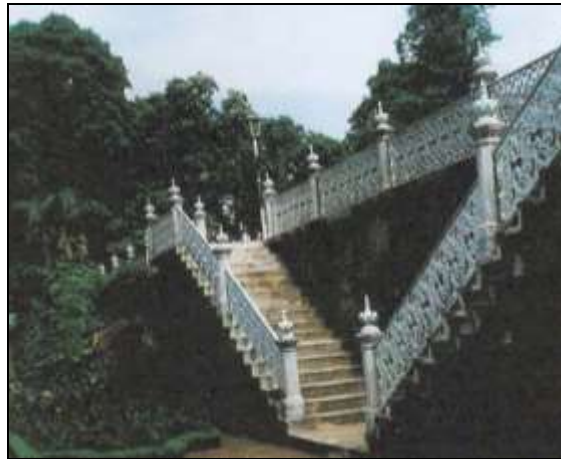
Set bahçeleri'ne geçişleri sağlayan merdivenlerin korulukları bitkisel formu de mirağlardan oluşmaktadır. (Şekil. 4 40)

Şekil.4 40 Etkisel formu demir ağlardan oluşan merdiven korkulukları. ( Kişisel Çekim)

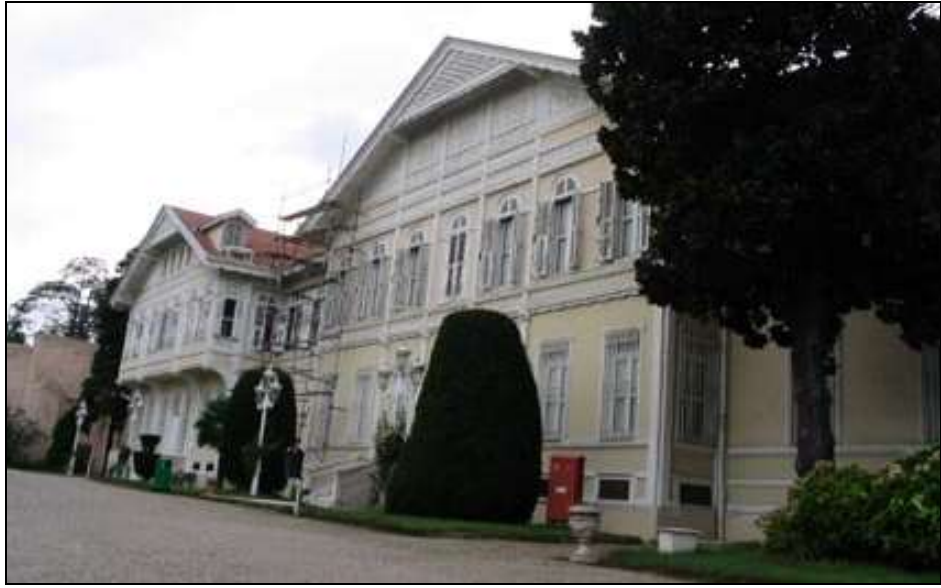
Şekil. 4 41 Yüksek kagir bodrumkatı üzerine iki katlı olarak yapılmış, Şale Köşkü ( Kişisel Çekim)

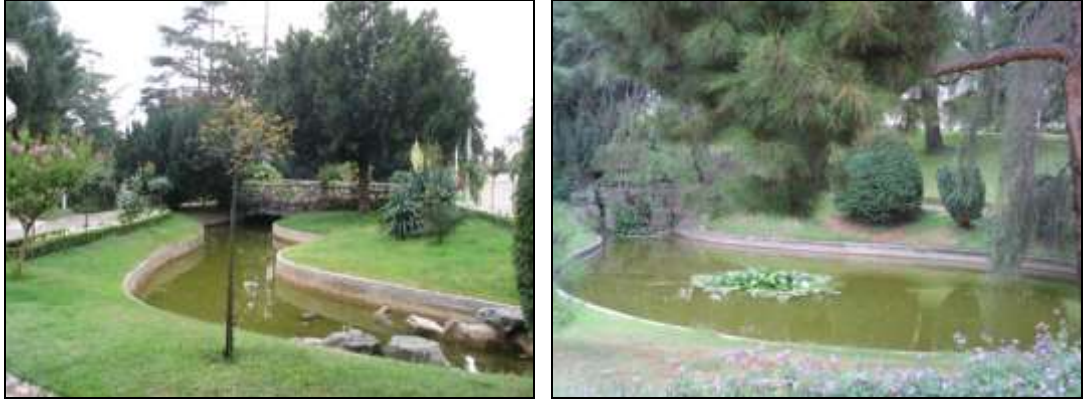
Şekil.4 44 Havuz etrafındaki düzenleme ve arazinin eği minden yararlanılarak yapılan kaskatları gösteren fotoğraflar. ( Kişisel Çeki m)

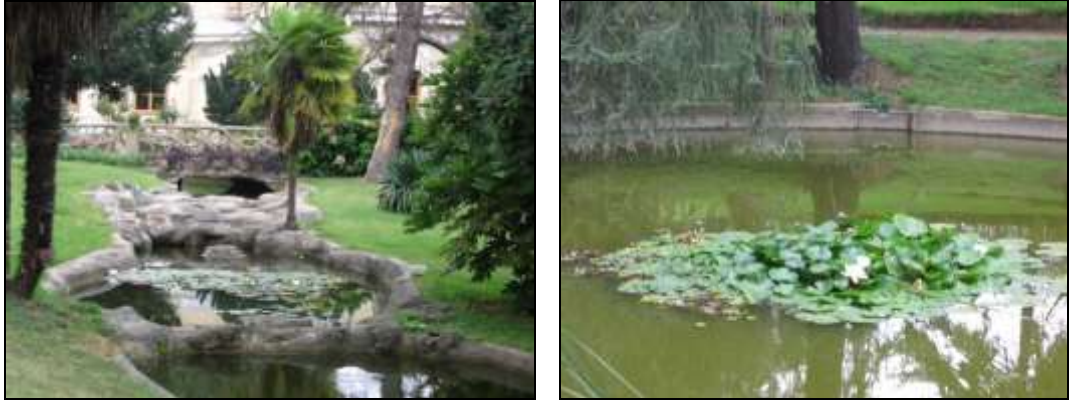
Şekil. 4 50 Bahçede eğimden yararlanılarak kaskatların yanı sıra, bazı kısımlarında ise geniş su alanları oluşturulmaktadır. (Kişisel Çekim)

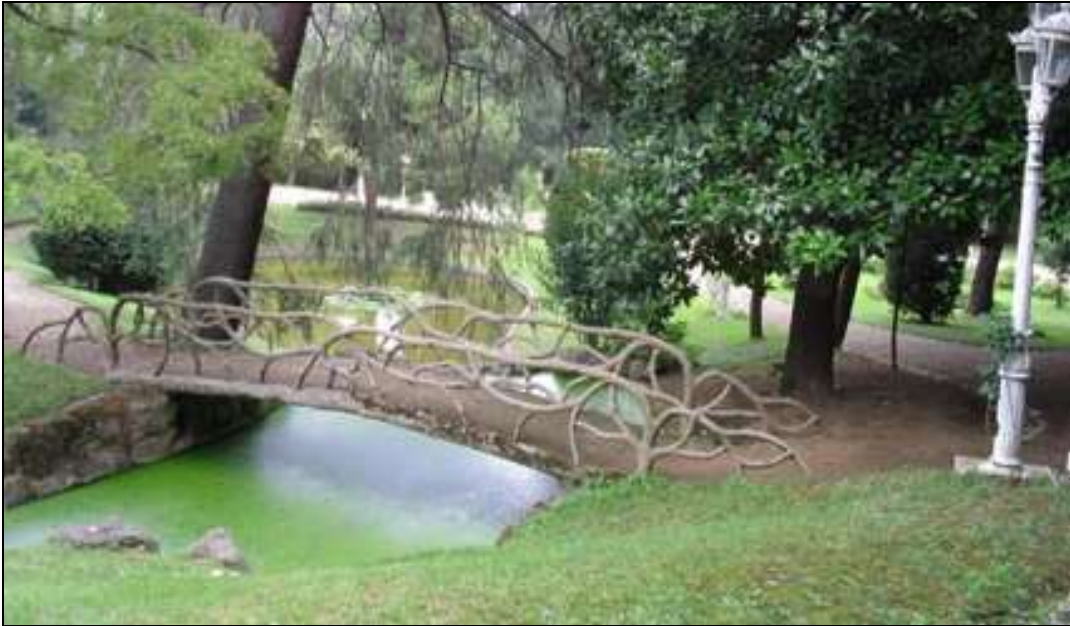
Şekil. 4 51 Ahşap görünümlü korkuluklu köprülerle birbirine bağlanan havuzdan bir görünüm (Kişisel Çekim)

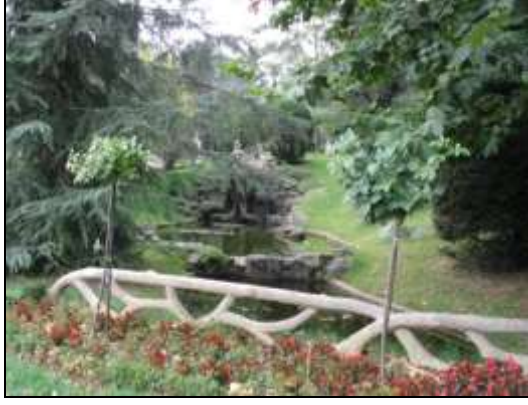
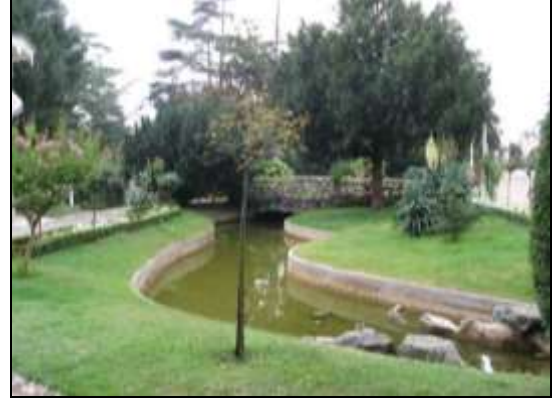
Havuzun daralan kısımlarında bir nehir görüntüsü veren noktalarda su içinde doğal oluşmuş gibi bırakılan küçük kayalar naturel anlatım kuvvetlendirmektedir. (Şekil. 4 52)

Şekil. 4 52 Bahçedeki havuzlardan ayrıntılar ( Kişisel Çeki m)

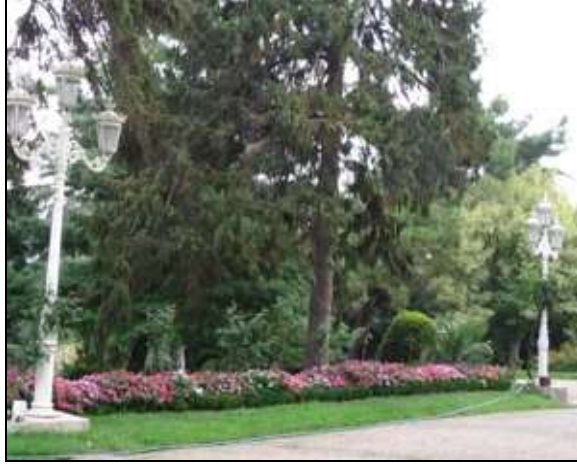
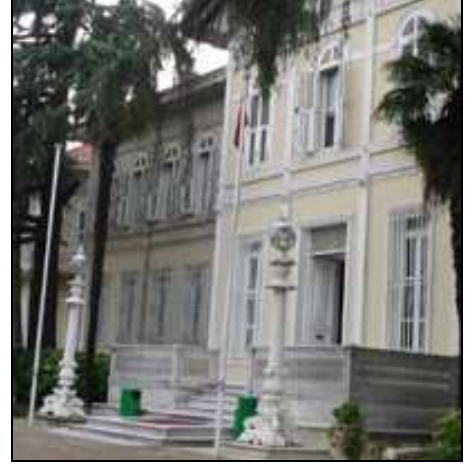
Aydı nlat m a Ele manları : Bahçe i çinde aydı nlat m a ele manları, belirli bir düzen i çinde yerleştirilip tarhların dı ş çizgileri boyunca kapı girişlerine, binaların ön kısım larına sabit şekilde konul muşt ur. (Şekil. 4 53)

Şekil. 4 53 Bahçe i çindeki aydı nlat m a ele manları. ( Kişisel Çeki m)

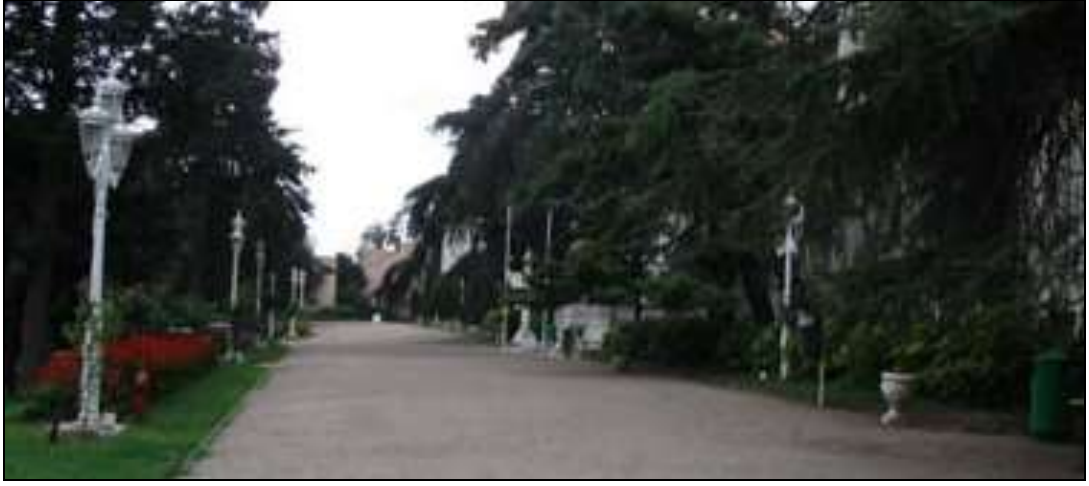
Şekil.4 54 Bahçede aydınlatma elemanları yolu ve çiçek tarhlarını aydınlatacak şekilde yerleştirilmiştir. ( Kişisel Çekim)

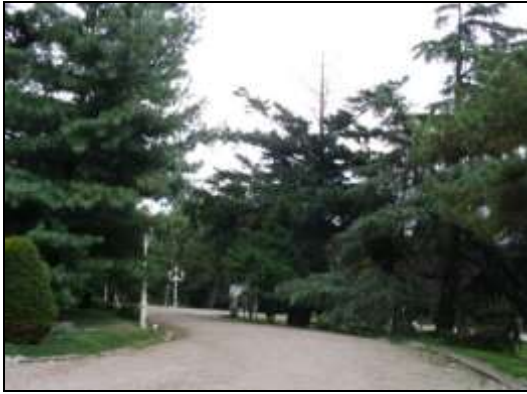
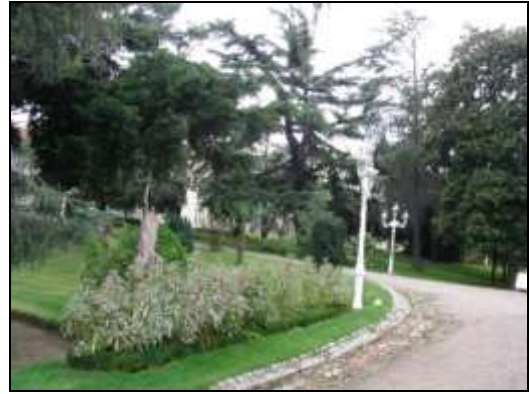
**Bahçe Zemin Döşemesi :** Bahçede, düzenlenmiş çiçek tarhları ile çim olarak bırakılan alanların dışında kalan ve sirkülasyon alanları olan yolların döşemelerinde tamamen renkli çakıl kullanılmıştır. Su olukları olarak yol kenarlarında bırakılan eğimli boşluklar, iri çakıl kullanılarak döşenmiştir. (Şekil.4 55)

Şekil.4 55 Solda bahçede renkli çakıl kullanılarak yapılan gezinti yolları. Sağda yol kenarlarında bırakılan, iri çakıl kullanılarak döşenmiş su olukları. ( Kişisel Çekim)

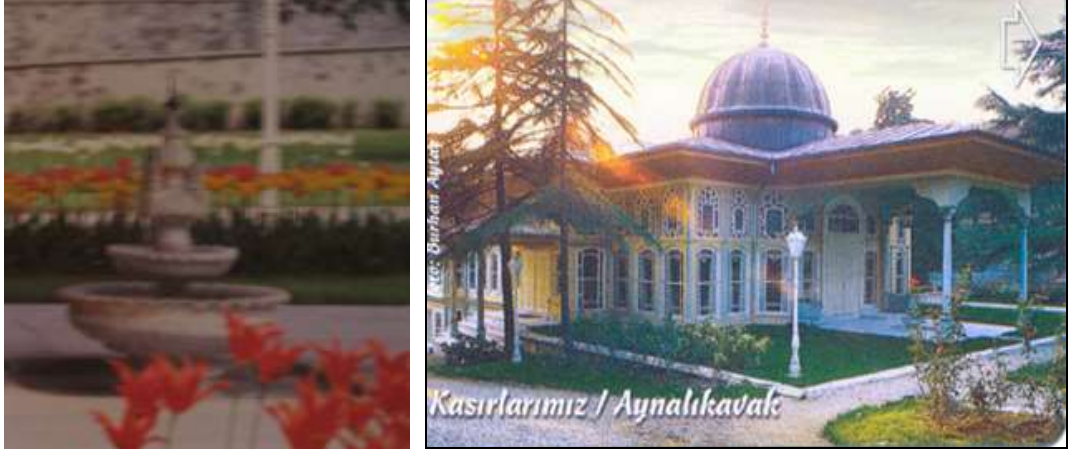
Aydı nlat ma Ele manları : Aydı nlat ma ele manları bahçeyi ve çi çek tarhlarını aydı nlatacak şekilde düzenli olarak yerle ştiril mi ştir. Aydı nlat ma ele manları di ğer saray ve kasır bahçelerinde oldu ğu gibi, beyaz de mir dök ümden yapı lmı ştır. (Şekil. 4 63)

Şekil. 4 63 Sol da saçak altında yer alan küçük havuz. Sağda Aynalıkavak Kasrı bahçesi nde aydınlatma elemanları ve konuları.

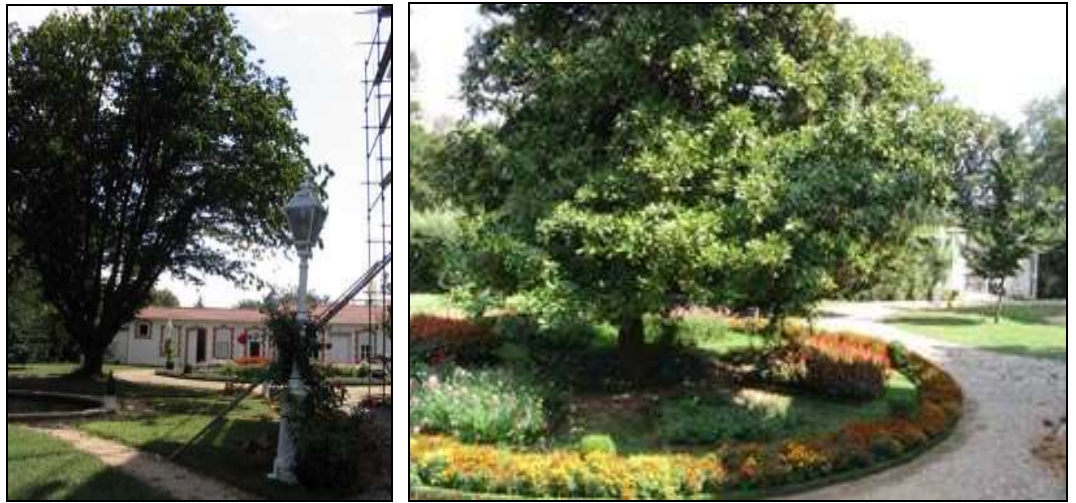
Şekil.4 89 Alt sette bulunan tarhların bitkisel tasarımına ait görüntüler. Sol da merkez aks üzerinde bulunan tarh içindeki havuz ve Carpinus betulus ( gürgen ) ağacı görülmektedir. Sağda merkez aksı si metrik olarak yerleştirilmiş tarhlardan birindeki tasarımı görülmektedir. ( Kişisel Çeki m)

Bahçede Kasr-ı Humayun binasının arkasında kalan ikinci sette, binaya aksiyal olarak yerleştirilmiş havuzun bulunduğu tarh oval formda düzenlenmiştir. Bu tarhda si metrik olarak yerleştirilmiş Carpinus betulus ( gürgen ) ağaçları saptanmıştır. Farklı türden çiçeklerin dikilmiş olduğu tarhlar üzerinde si metrik olarak yerleştirilmiş dekoratif formlu çitler görülmektedir. ( Şekil.489) Projede bu tarhlarda si metrik olarak yerleştirilmiş manolya ağaçları görülmeye nazaran bugün Miştemilat Binası yanındaki tarhda manolya ağacı rastlanmaktadır.

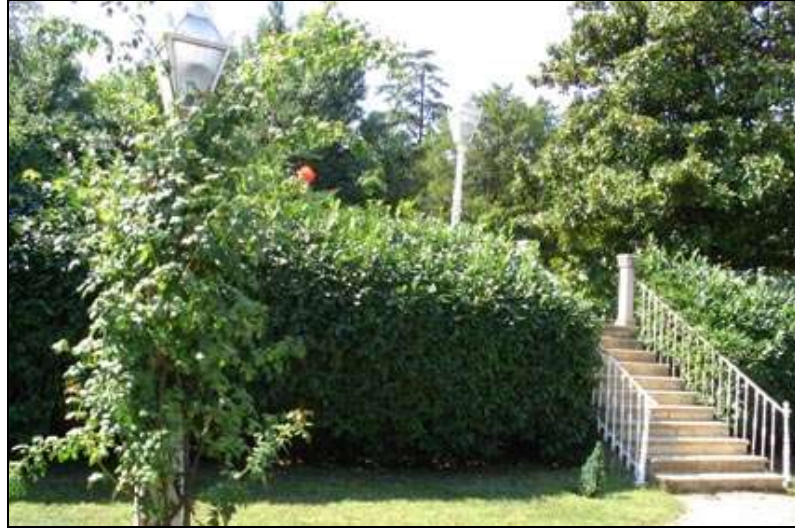
Şekil. 4 90 Setleri birbiri ne bağlayan merdivenin etrafındaki sık olarak dikilmiş Karayemişler görül mektedir. ( Kişisel Çekim)

Bahçedeki setler birkaç basamaklı merdivenle birbirlerine bağlanmıştır. Ouşan duvarı ve merdivenin etrafını kamufle etmek amacıyla Karayemiş ( Prunus laurocerasus ) dikildiği görülmektedir. ( Şekil.4 90)

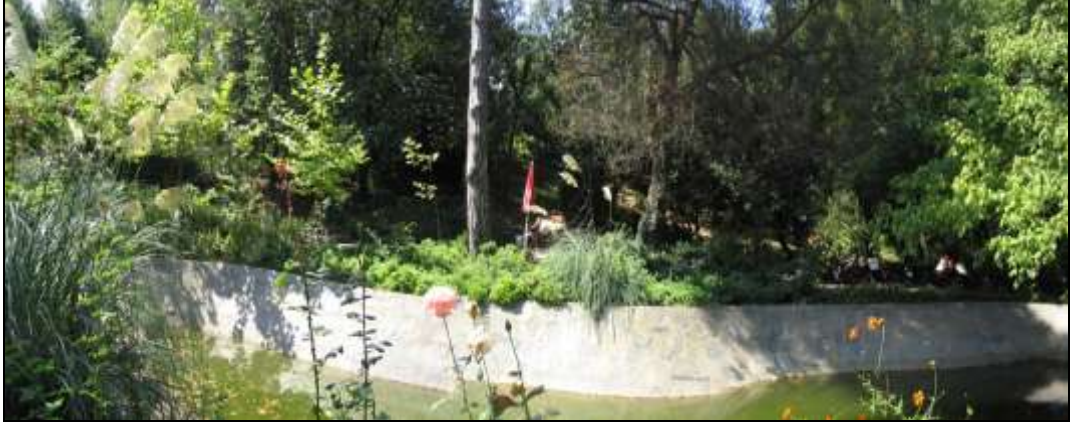
Şekil.4 91 Kuru içinde yer alan infor mül for mda düzenlenmiş gölet ve çevresi. ( Kışisel Çeki m)

Yapılan projeye göre göletlerden biri Kasır yapıları dışında kalan alani içinde diğeri ise koru alanı içinde yer almaktadır. İnfor mael formda düzenlenmiş bu göletin etrafı kayrak taşları ile döşenerek, kasrı gelen ziyaretçilerin oturup dinlenecekleri bir mekan yaratılmıştır. (Şekil. 4 91)

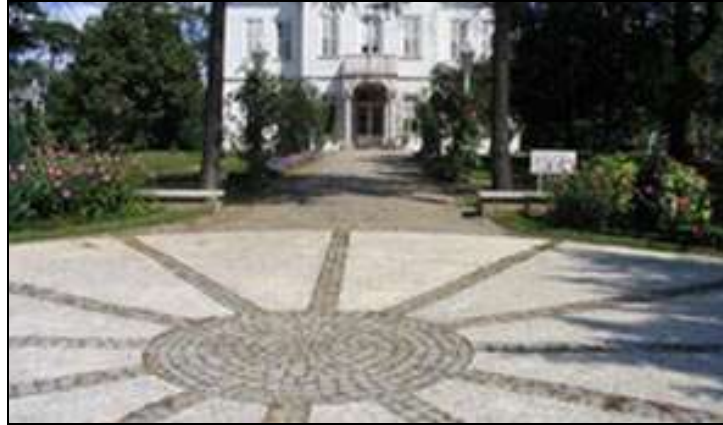
Şekil.4 92 Bahçe girişindeki granit taşlarla yapılan yer döşe mesi. ( Kışisel Çeki m)

Ze m in döşe mesinde, özellikle bahçeye giriş için bırakılan doğal açıklık radyal düzende tasarlanmıştır. Düzenleme farklı renkte granit taşları kullanılarak gerçekleştirilmiştir. (Şekil.4 92)

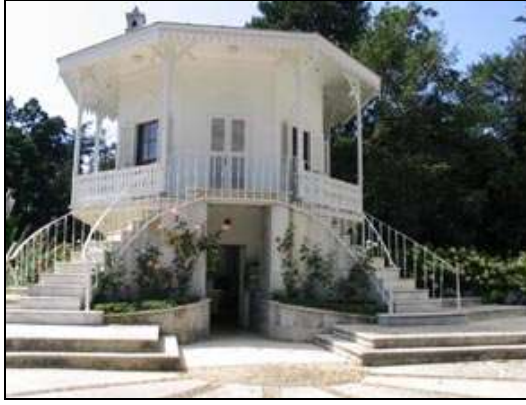
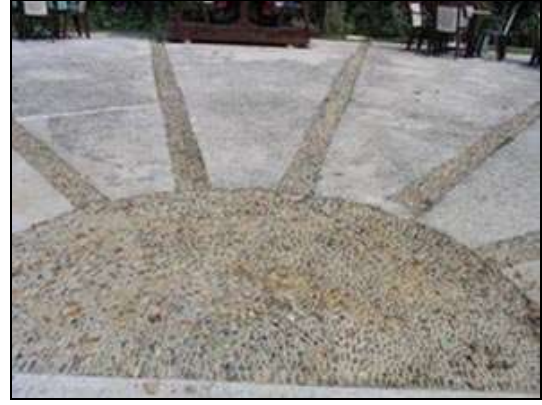
Şekil. 4 93 Çadır Köşkü önünde uygulanan zemin döşemesi. (Kişisel Çekim)

Ayrıca radyal olarak düşünülmüş bu tasarım Çadır Köşkü yapısının önünde de uygulanmış, fakat burada ze m in döşe me malzemesi olarak granit parke taşı değil, beton döşe me ve renkli podi na çakılları kullanılmıştır.(Şekil.4 93)

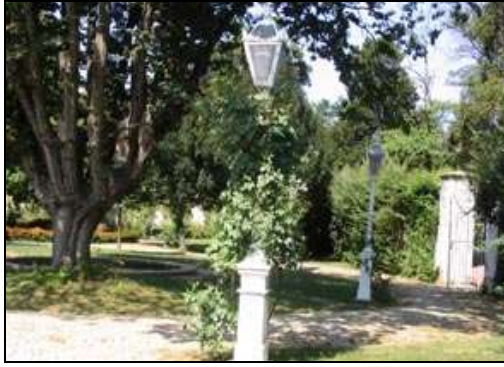
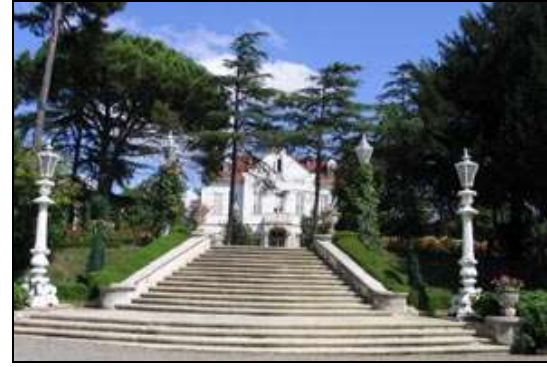
Şekil. 4 94 Bahçede kullanılan aydınlatma direkleri. Aydınlatma direkleri bahçe girişlerini ve tarhları aydınlatacak şekilde yerleştirilmiştir. (Kişisel Çekim)

**Aydınlatma Elemanları :** Aydınlatma elemanları bahçeyi aydınlatacak şekilde belli bir düzen içinde yerleştirilmiştir. Kullanılan materyal diğer saray ve kasır yapılarında olduğu gibi beyaz demir dökümü aydınlatma direkleri dir. (Şekil. 4 94)

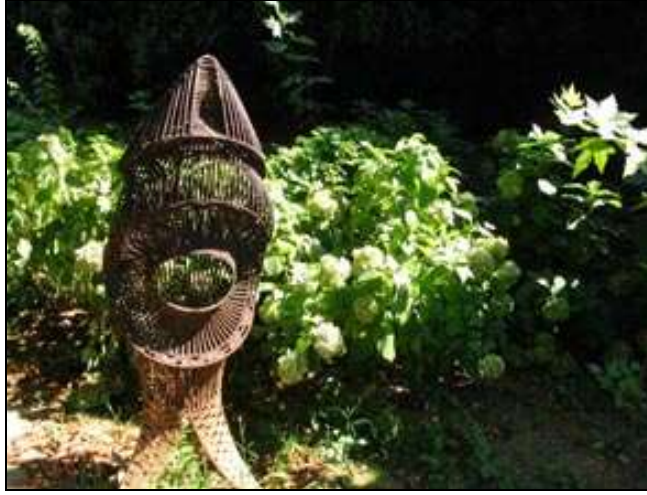
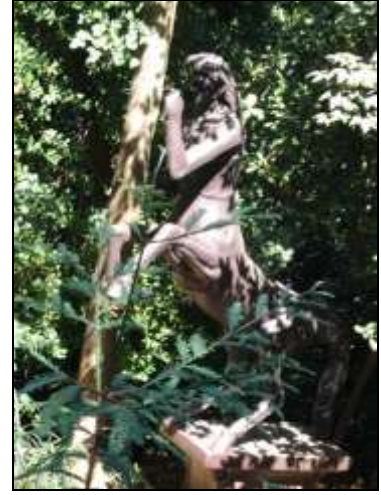
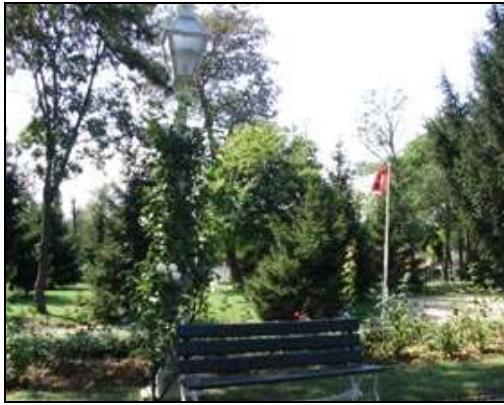
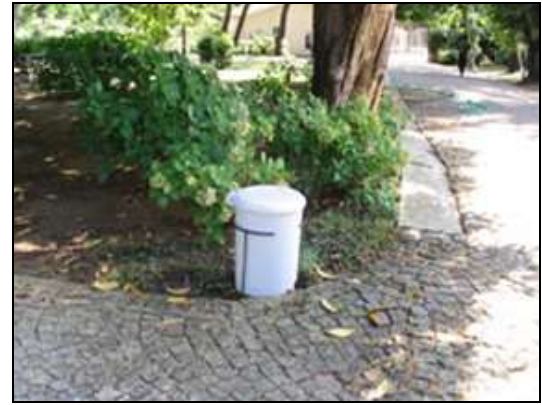
Şekil. 4.95 Bahçedeki park mobilyaları. Özellikle çöp kutusu ve oturma elemanları bahçenin genel konseptine uymaktadır. Herhangi bir mekanda rastlayabileceğiniz bu elemanlar bahçedeki diğer elemanlarla bir bütünlük oluşturmaktadır. (Kişisel Çekim)

**Diğer Elemanlar :** Bahçe içinde kullanılan diğer park mobilyaları, oturma elemanı, çöp kutuları ve belli noktalara yerleştirilen çiçek vazolarıdır. Ayrıca bahçede bir öğreti müyesi nin yapmış olduğu çeşitli heykeller bulunmaktadır. (Şekil. 4 95)

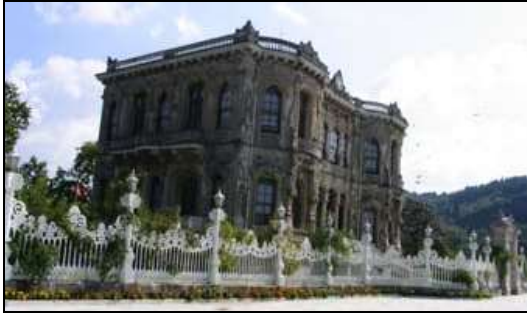
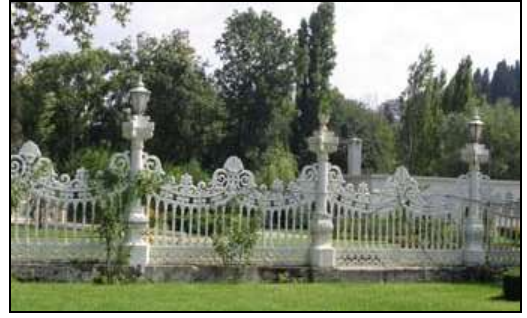
Şekil. 4 97 B a h ç e n i n ç e v r e s i n i z a r ı f b e y a z d ö k ü m l ü d e m i r p a r n a k l ı k l a r ç e v r e l e n e k t e d i r . ( K i ş i s e l Ç e k i m )

Bahçenin çevresini, diğer saray yapılarındaki yüksek duvarların aksine danteller gibi dizilmiş, fenerli, dökümtekniğiyle yapılmış ve dört yönde kapısı olan zarif beyaz dökümü demir parnaklıklar çevrelemektedir. (Sözen, 1990; Akşit, tarihsiz) (Şekil. 497)

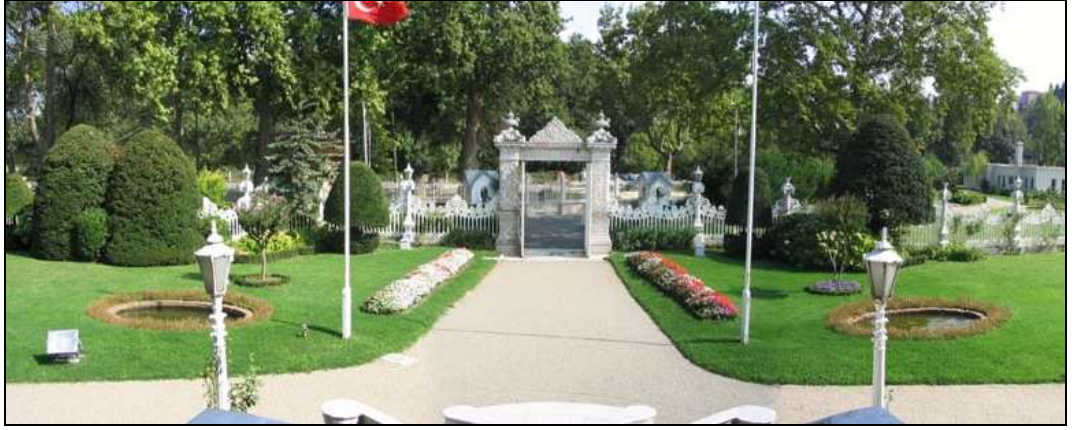
Şekil. 4 98 Kasır Bahçesinin girişinde yer alan, simetrik olarak bulunan iki havuz. (Kişisel Çekim)

Kasır bahçesine kara tarafındaki kapıdan girildiğinde, kapının sağında ve solunda si metrik olarak yerleştirilmiş oval formu iki havuzla karşılanmaktadır. (Şekil. 4 98)

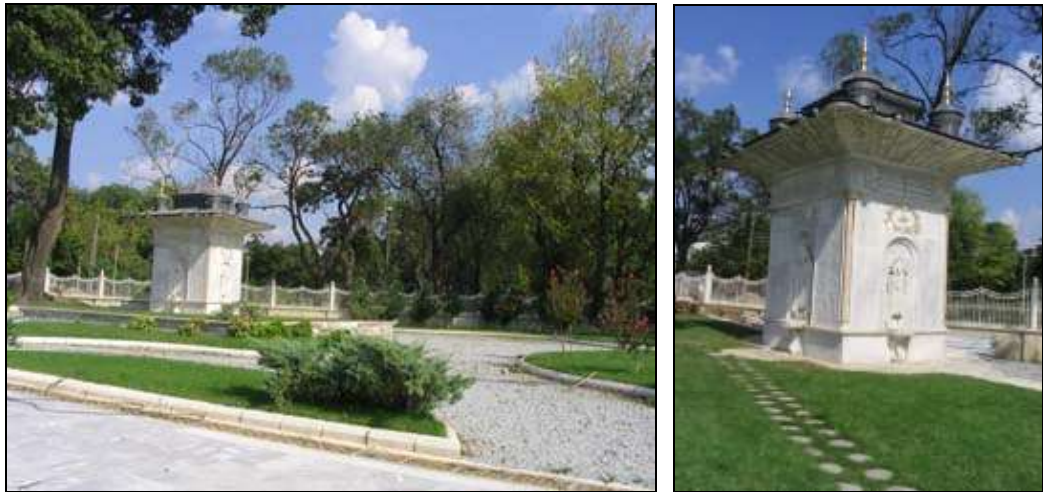
Şekil. 4 99 Valide Sultan Çeşmesi önündeki düzenleme. (Kişisel Çekim)

Kasır bahçesinin de mir parmaklıklarla çevrili alanı dışında kalan Valide Sultan Çeşmesi'nin bulunduğu mekana yine de mir dökümlü kapıdan geçilmektedir. Bu bölgede zemini döşemesi granit parke taşı olup, dairesel bir form verilerek toplanma mekanı hissi yaratılmaya çalışılmıştır. (Şekil. 4 99)

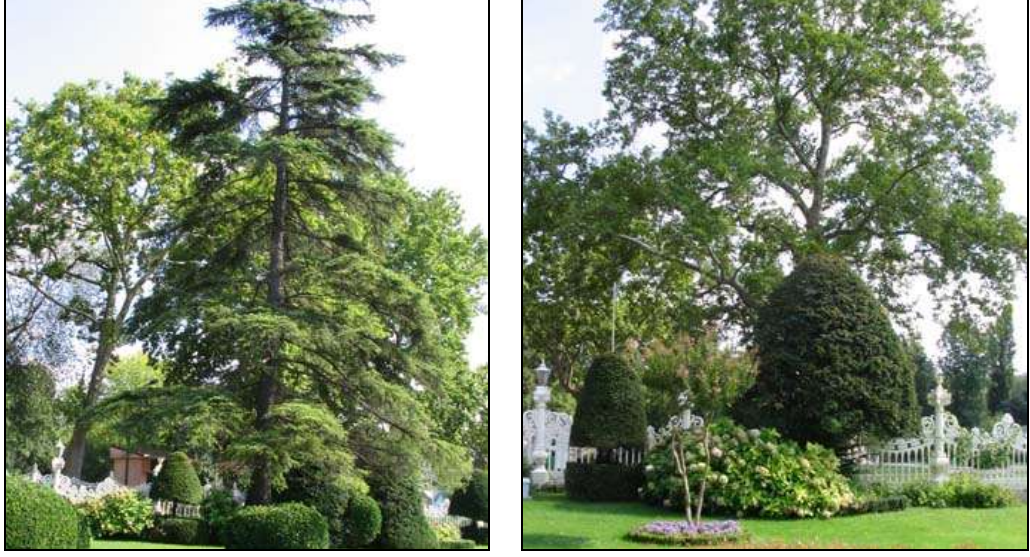
Şekil. 4 100 Bahçede yer alan gölge veren iri tepeli ağaç grupları. ( Kişisel Çekim )

Küçüksu Kasrı bahçesinde diğer bahçelere nazaran daha sade bir bitkilendirme görülmektedir. Budama uygulanmış ve genelde kapı girişlerine simetrik olarak yerleştirilmiş *Taxus baccata*lar, grup halinde ortancalar, *Magnolia grandiflora*, *Lagerströmia indica*, *Laurus nobilis* ( Defne ), *Cedrus deodora* ve *Chamaerops excelsa* ağaçları dikkat çeken başlıca türlerdir. Ayrıca diğer bahçelerde de görülen aydınlatma elemanlarına sarılmış sarımsık gül tasarımı Küçüksu Kasrı bahçe düzeni içinde de görülmektedir. (Şekil. 4 100)

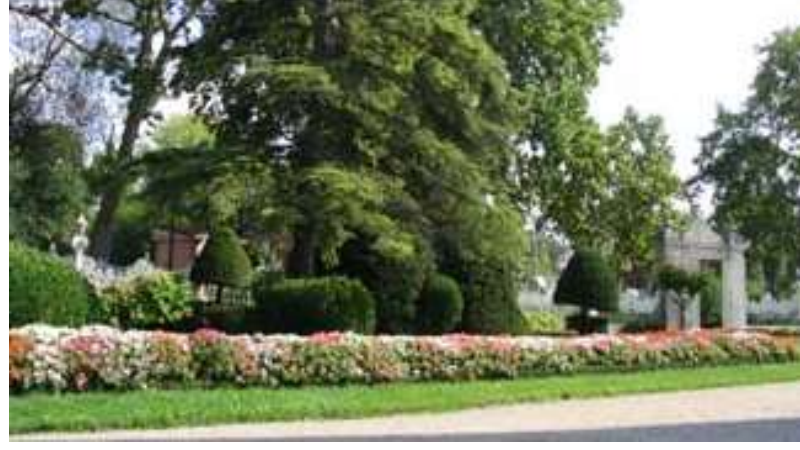
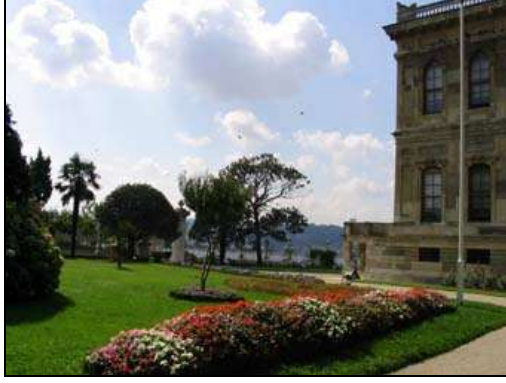
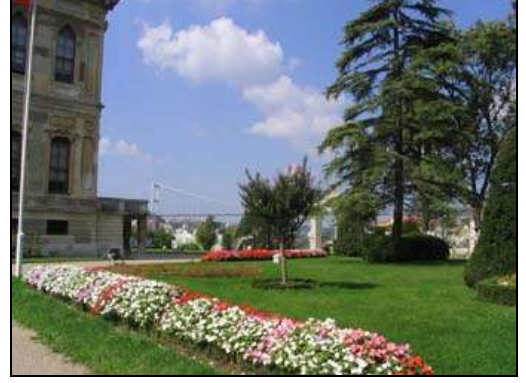
Şekil. 4 101 Bahçe içinde yer alan nevsimlik çiçek düzenlemesi. (Kişisel Çekim)

Küçüksu Kasrı bahçesinde dikkat çeken bir diğer tasarım özelliği de tarhların kenarlarında yol boyunca konumlandırılmış mevsimlik çiçek düzenlemeleridir. Mevsimlik çiçek olarak genelde yazın *salvia* sp., kışın *Viola* tercih edilmektedir. (Şekil. 4 101)

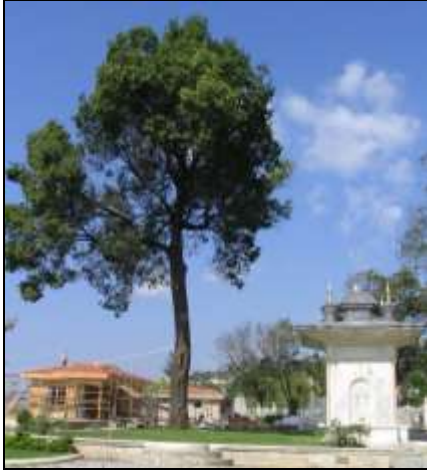
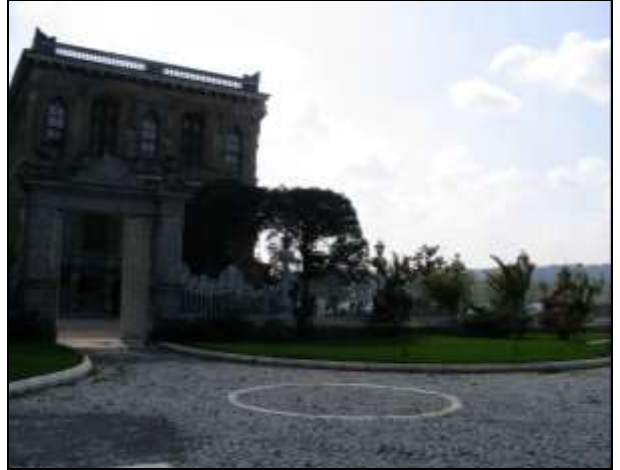
Şekil. 4 102 Sol da Mhrişah Sultan Çeşmesi ve yanındaki Faxinus excelsior. Sağda tarhlarda yer alan Lagerstroemia indica. (Kişisel Çekim)

Mehrişah Sultan Çeşmesi ve Küçüksu İskele Binası'nın bulunduğu bahçe tasarımı henüz tam olarak tanımlanmamıştır. Tanımlanmış kısımla bahçe içinde tarh kenarlarında düzenlenmiş *Lagerströmia indica* ağaççıkları dikkat çekmektedir. Ayrıca çeşmenin yakınındaki tarhda, büyük boyutlara ulaşmış geniş tepeli *Fraxinus excelsior* ( Dışbudak ) ağacı na rastlanmaktadır. (Şekil. 4 102)

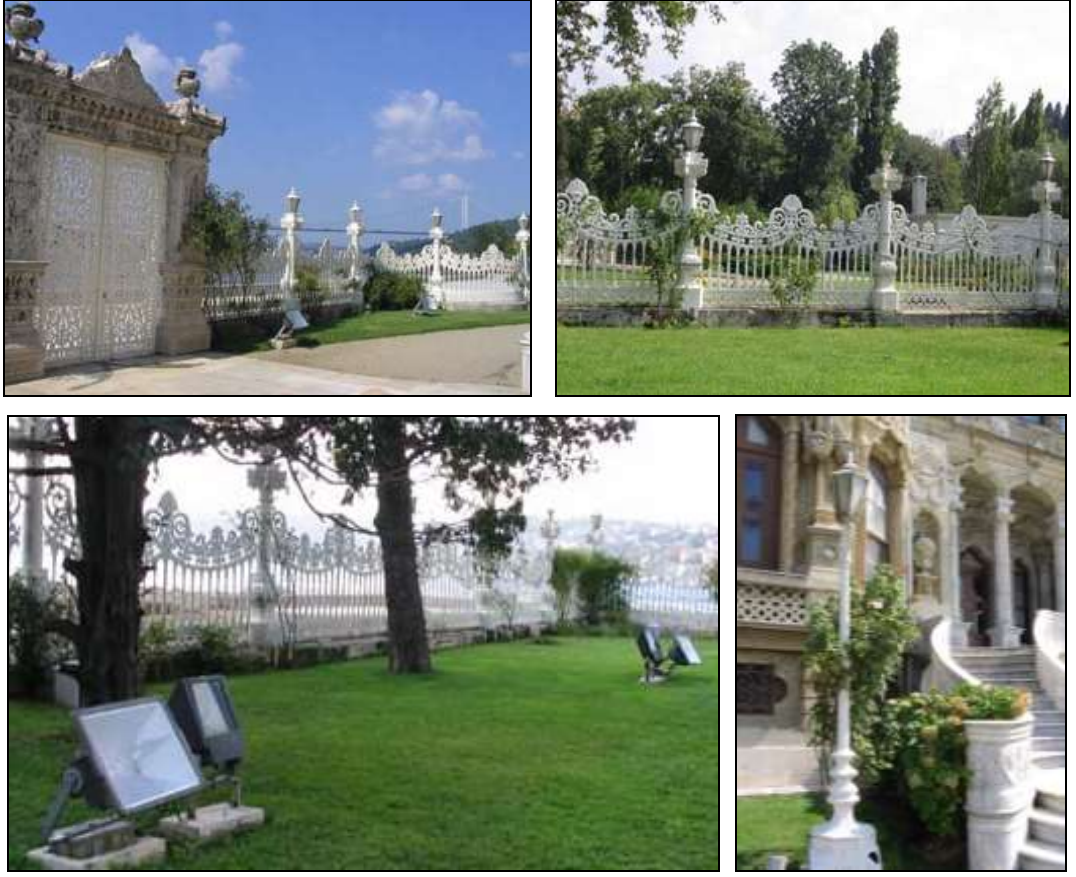
Şekil.4 103 Üstte bahçe aydınlatmasında kullanılan demir dökümü parmaklıkların üzerindeki fenerler. Altta sol da Küçüksu Kasrı yapısını aydınlatan modern armatürler. Altta sağda kasır yapısının girişlerine yerleştirilen demir döküm aydınlatma elemanları. ( Kişisel Çekim)

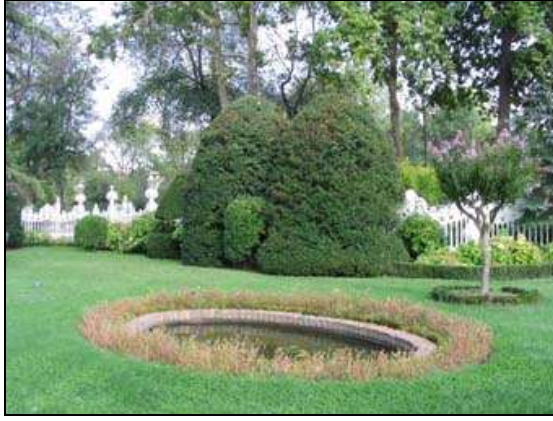
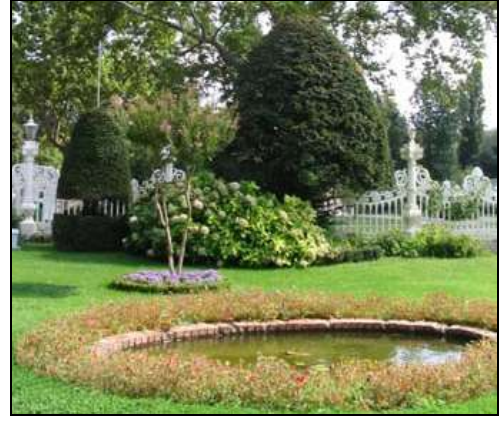
Şekil. 4 104 Kasır bahçesinde si metrik olarak yerleştirilmiş, oval formlu havuzlar. ( Kişisel Çekişme)

**Havuz :** Küçüksu Kasrı bahçesinde, bahçenin kara tarafındaki giriş iki havuz bulunmaktadır. Binayla göre bir aks üzerinde bulunan giriş yolunun iki yanına simetrik olarak yerleştirilmiş bu havuzlar oval formdadırlar. (Şekil.4 104)

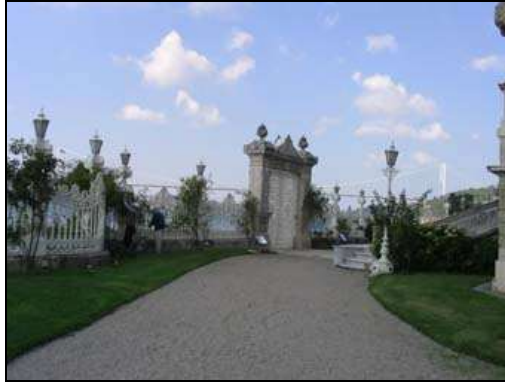
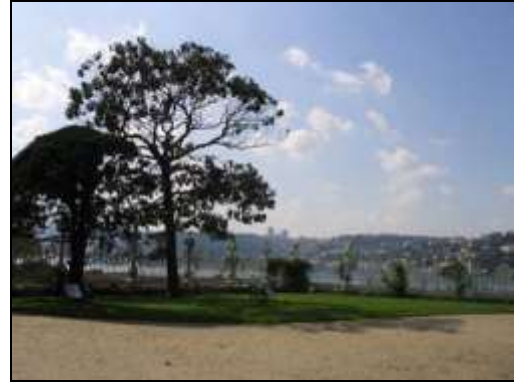
Şekil. 4 105 Küçüksu Kasrı bahçesindeki zemin döşemesi ( Kişisel Çekişme)

**Bahçe Zemin Döşemesi :** Bahçe düzenlemesinde informal düzende tasarlanmış ağaç gruplarının yanı sıra büyük ölçüde geniş çimen parterlere yer verilmiştir. Çimen tarhlardan ve küçük ağaç gruplarından kalan yürüyüş alanları ise çakıl döşemeli dir. (Şekil.4 105)
