**FEYZULLAH EFENDİ MEDRESESİ  
RESTORASYON PROJESİ**

**YÜKSEK LİSANS TEZİ  
Mimar Şule İkbal DİREN**

**Programı : RESTORASYON**

**OCAK 2003**

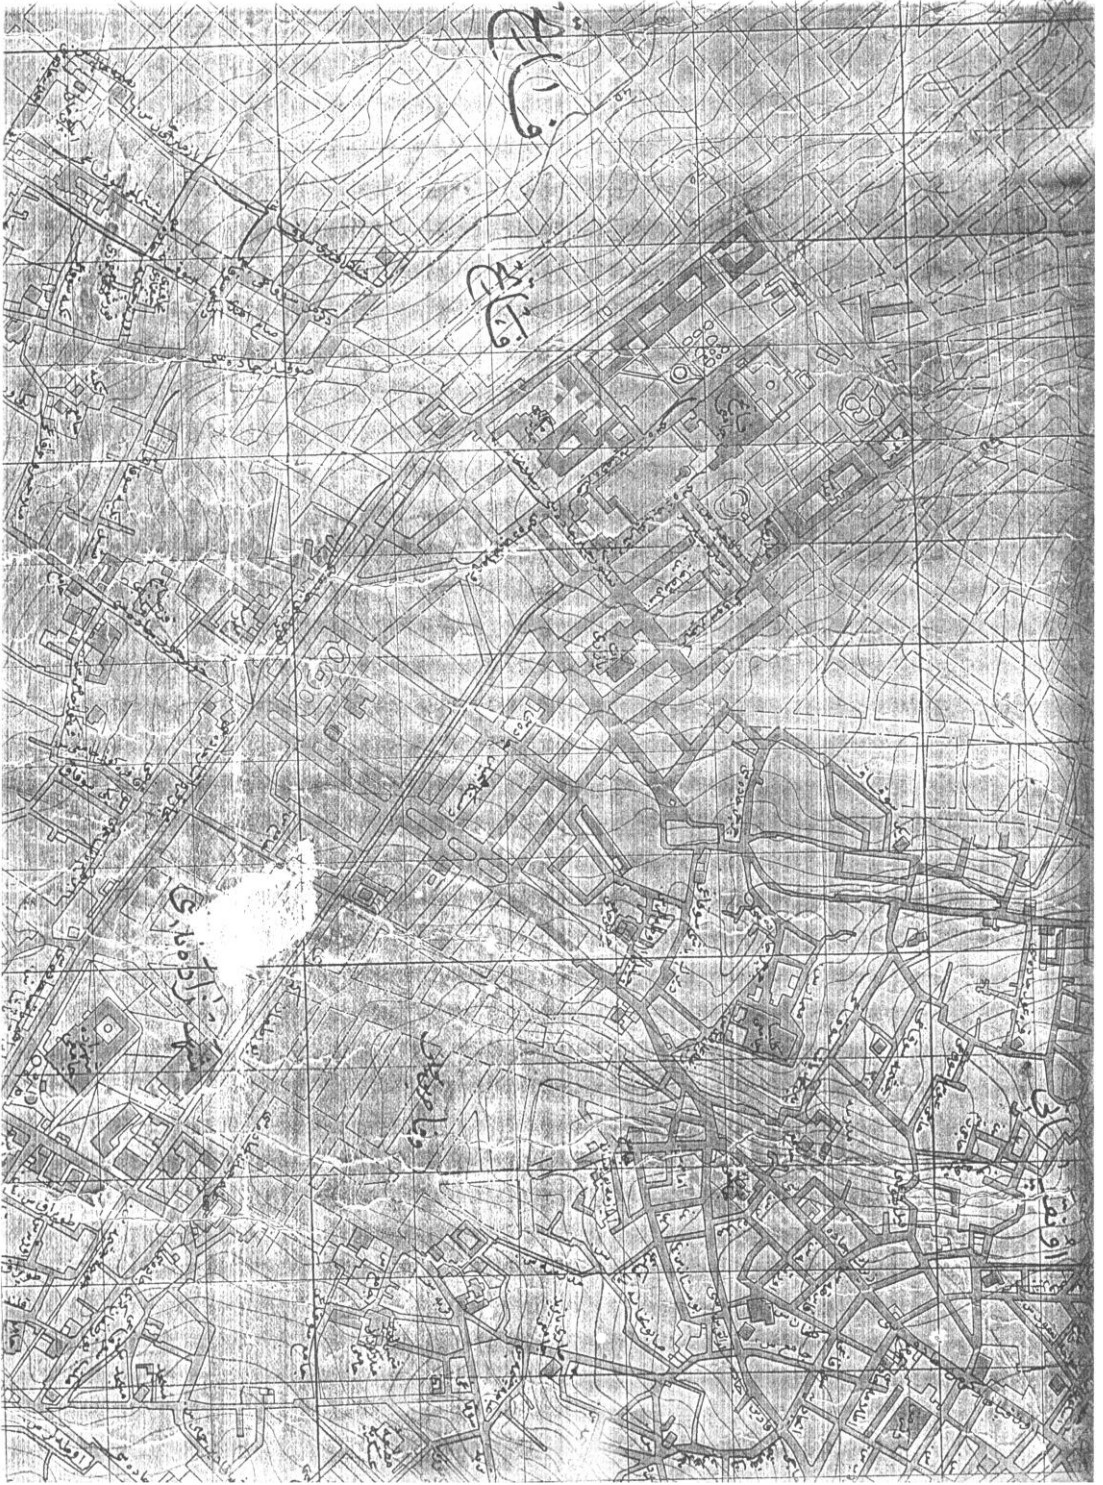
Şekil A. 8. Köprülü Mehmet Paşa Medresesi Genel Planı, (Köprülü Mehmet Paşa Külliyesi Restorasyon Projesi- Mimar Serra ÖZAY-İTÜ Yüksek Lisans Tezi

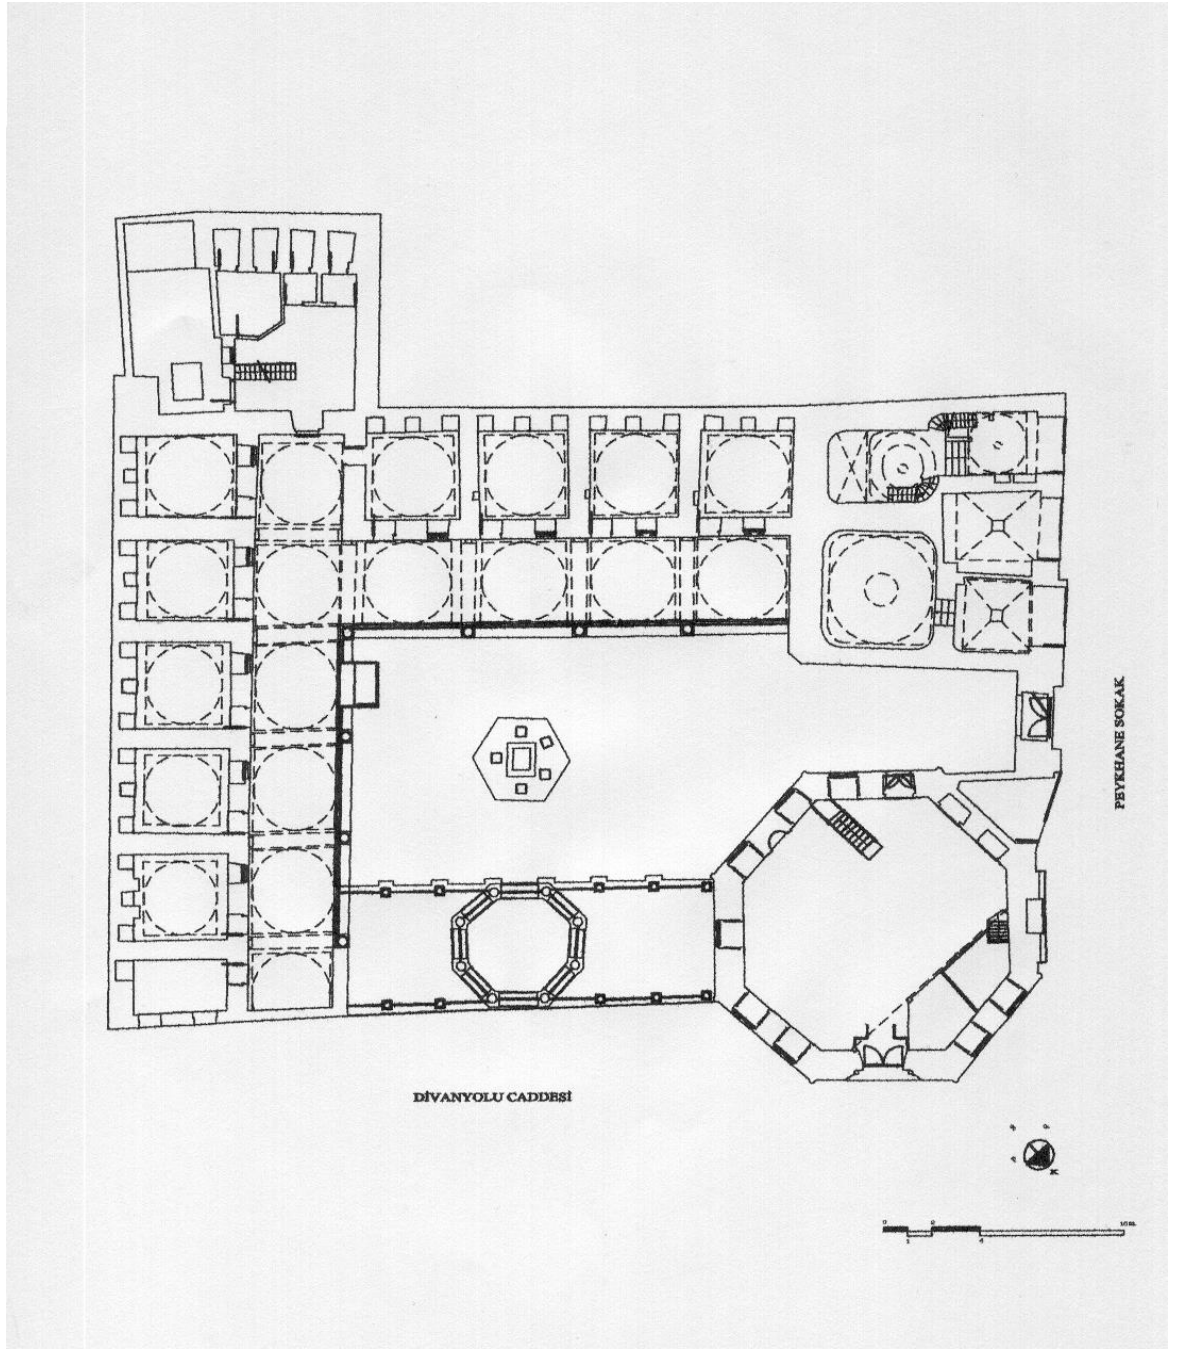
Şekil A. 9: Merzifonlu Kara Mustafa Paşa Medresesi Genel Planı (Ahunbay IV)

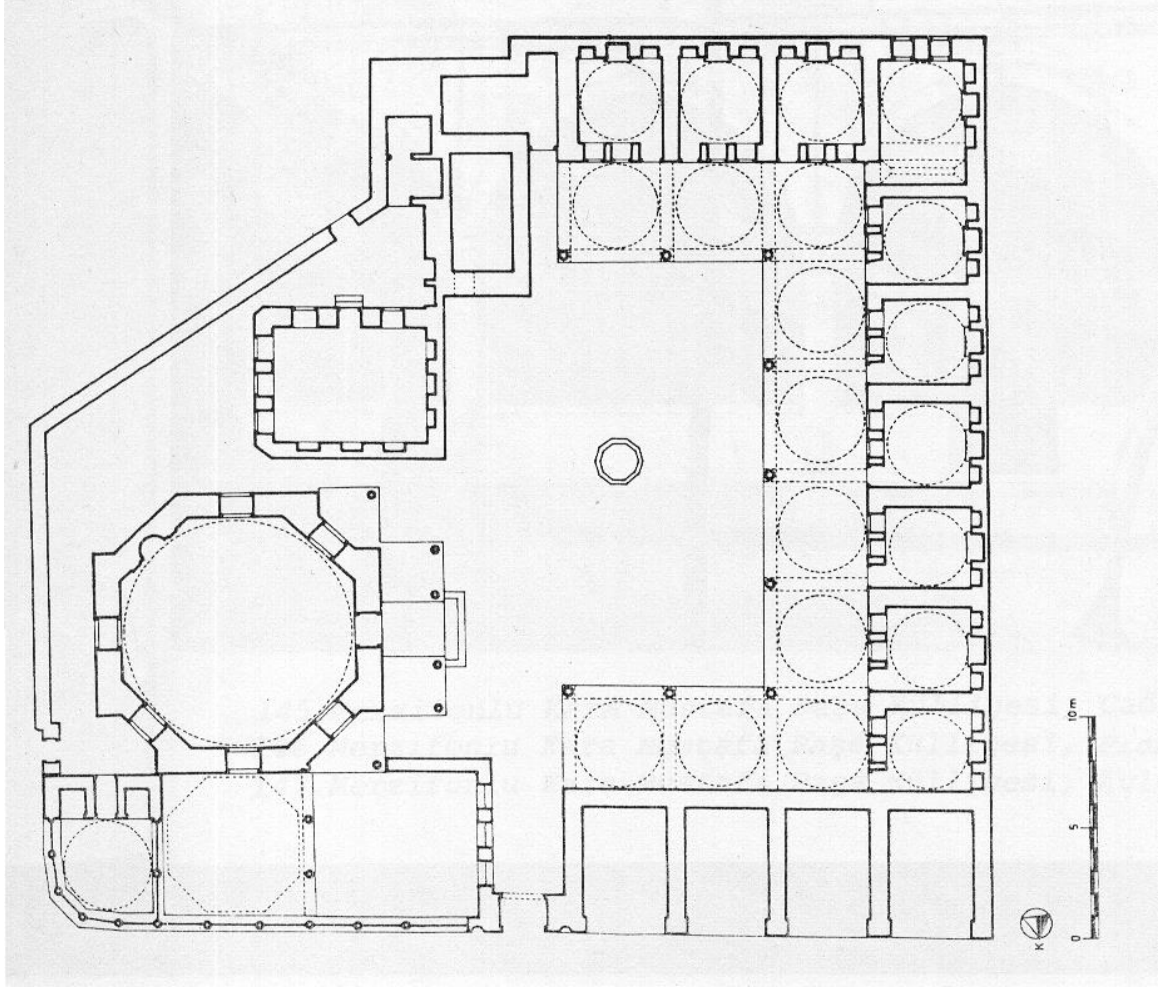
Şekil A. 10: Feyzullah Efendi Medresesi Genel Planı (Ahunbay I, s.309)

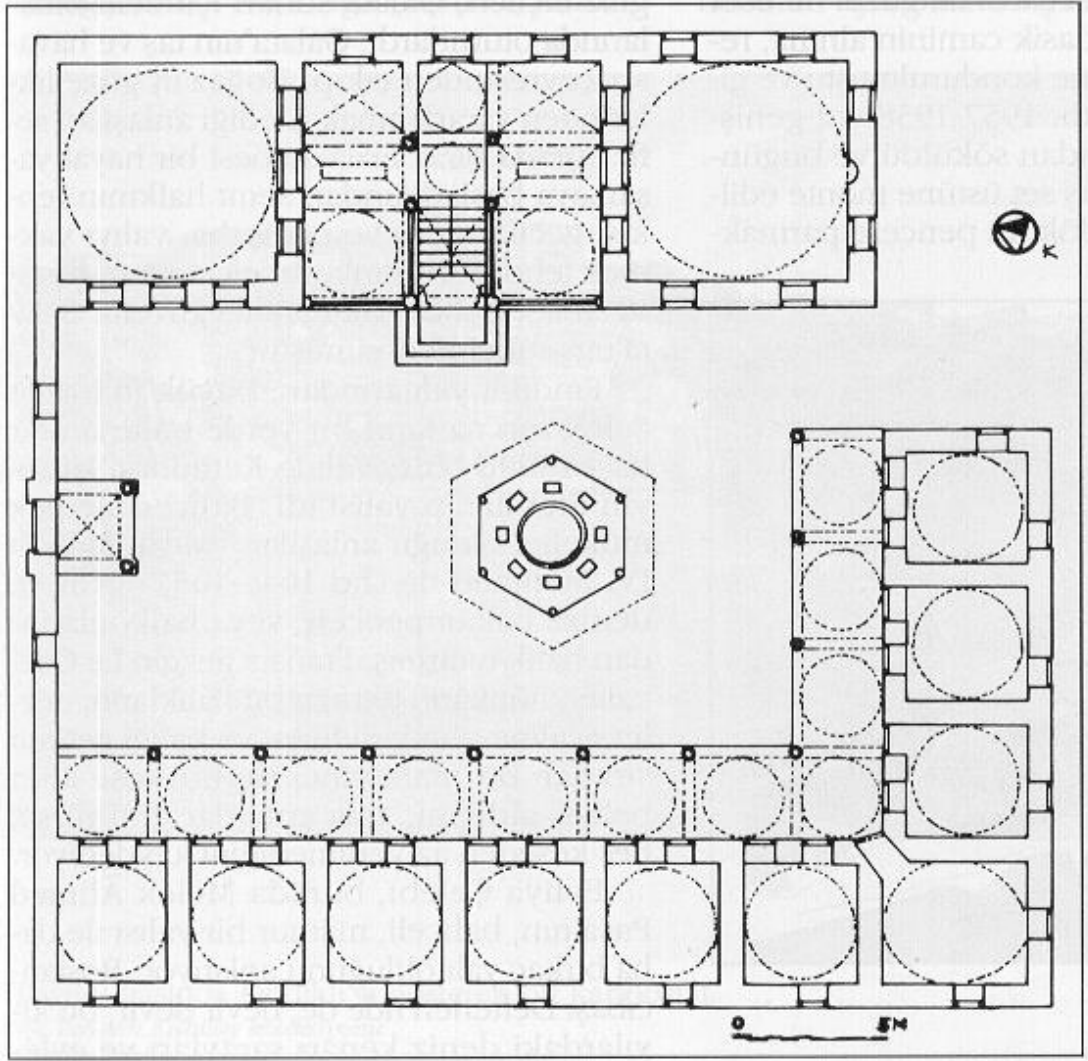
Şekil A. 11: Damat İbrahim Paşa Medresesi (Şehzadebaşı) Genel Planı  
(Kuban IV, s. 58-48)

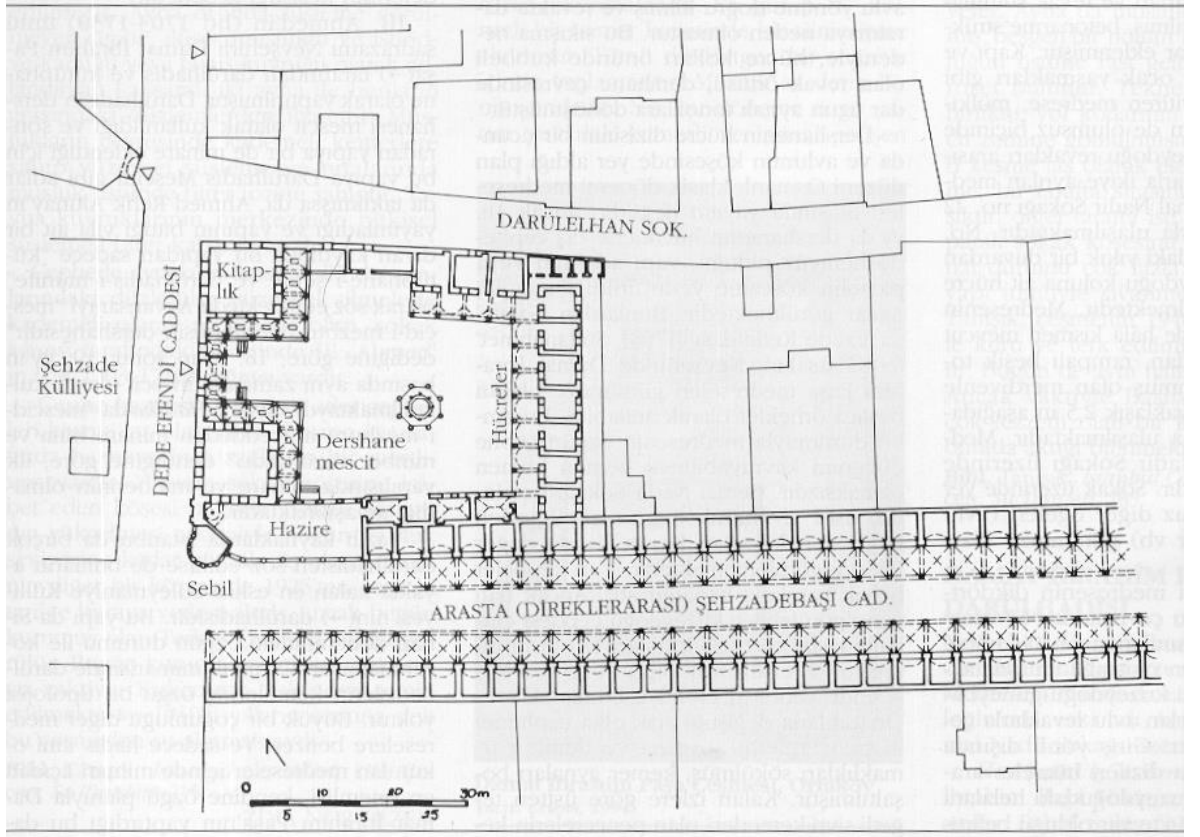
Şekil A. 12: Amcazade Hüseyin Paşa Medresesi Genel Planı (Çobanoğlu, s. 238)

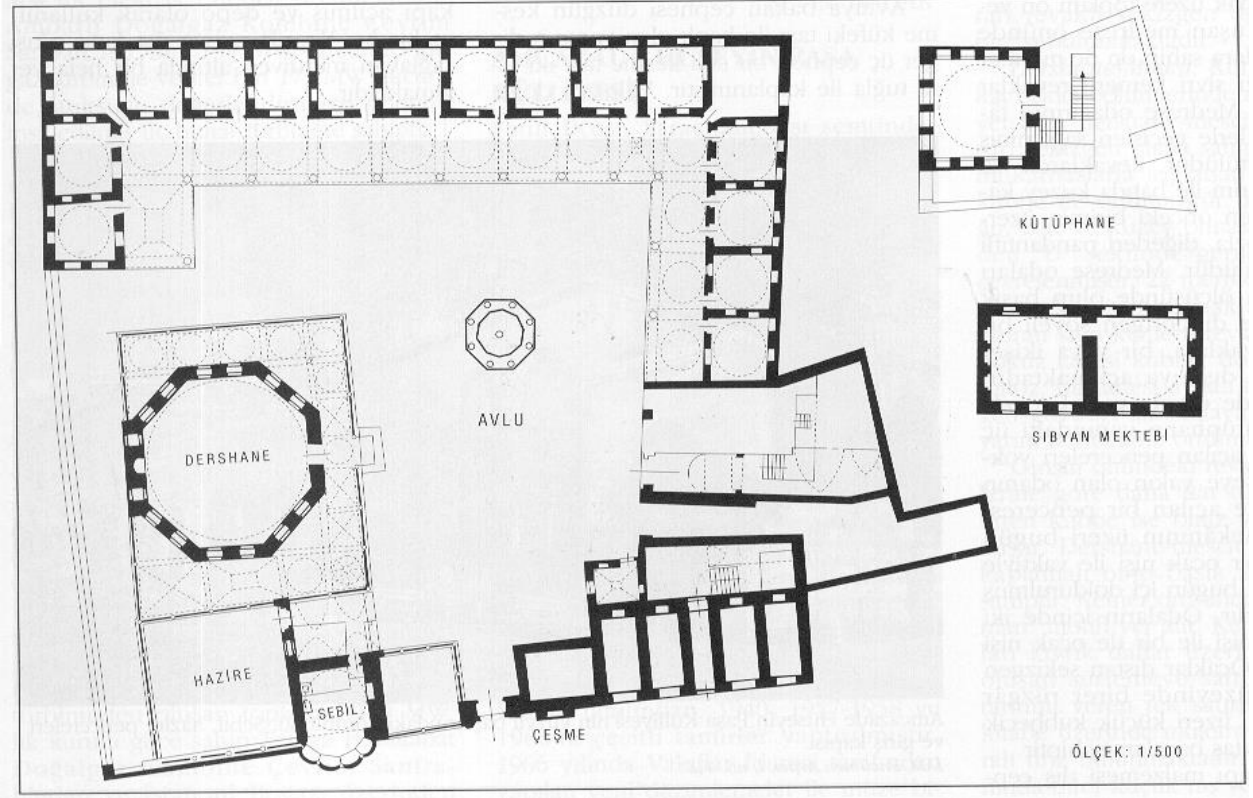
Şekil A. 13: Köprülü Kütüphanesi Planı (Sözen v.d., s. 273)

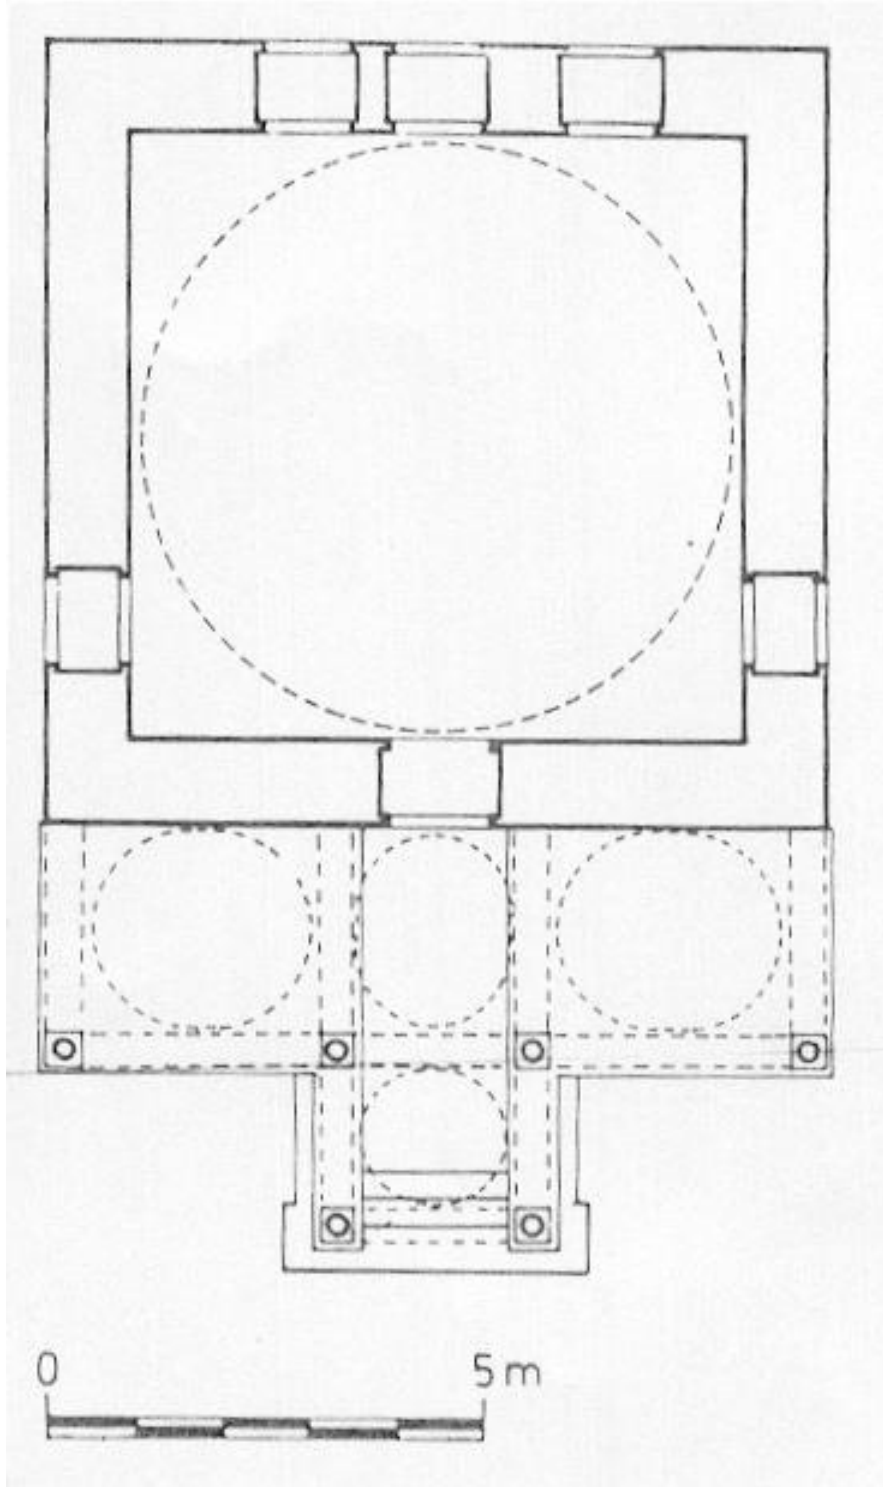
Şekil A. 14: Amcazade Hüseyin Paşa Kütüphanesi Planı (Çobanoğlu, s. 238)
