**İSTANBUL TEKNİK ÜNİVERSİTESİ ★ FEN BİLİMLERİ ENSTİTÜSÜ**

**TARİHİ YAPILARIN TEMEL SİSTEMLERİ VE TEMEL  
TAKVİYESİ YÖNTEMLERİ**

**YÜKSEK LİSANS TEZİ  
İnş. Müh. Mücahit NAMLI  
(501980160011)**

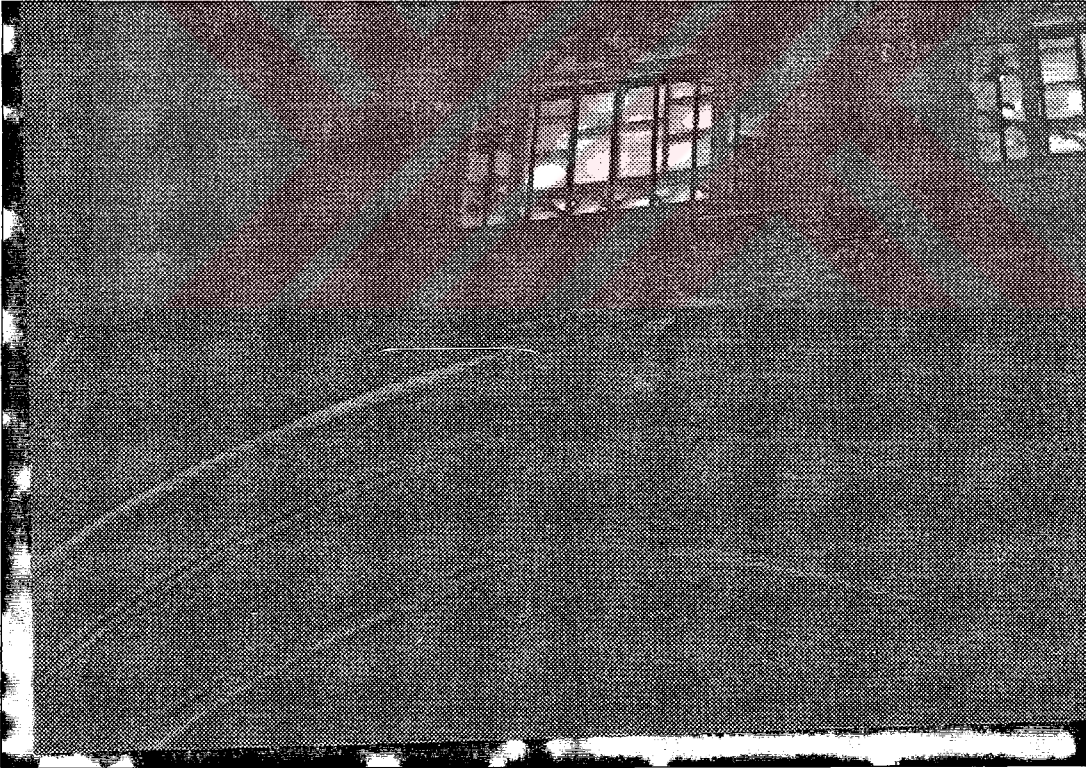
Şekil 8.3 Kible cephesinde galeri seviyesindeki hasarlı kemer

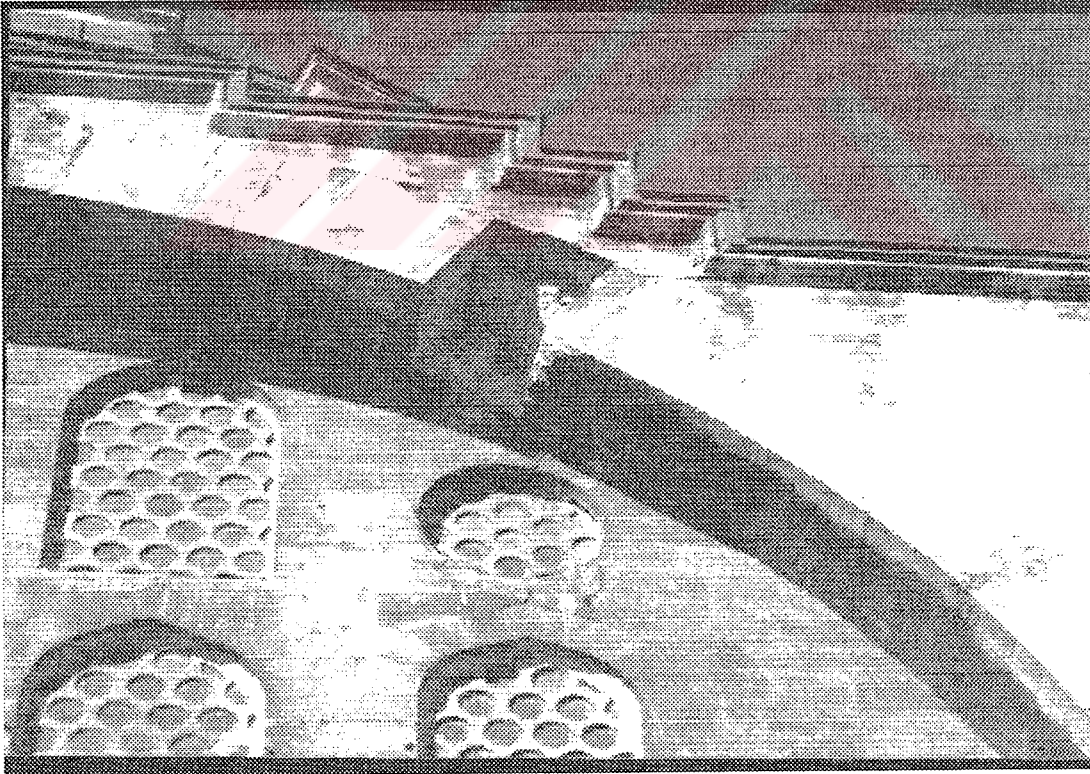
Şekil 8.4.b Kible cephesindeki kemer taşının düştüğü yer
