**İSTANBUL’DA BİR ORTA BİZANS DÖNEMİ KULESİ: İRENE KULESİ**

**YÜKSEK LİSANS TEZİ**

**Mimarlık Anabilim Dalı**

**Mimarlık Tarihi Programı**

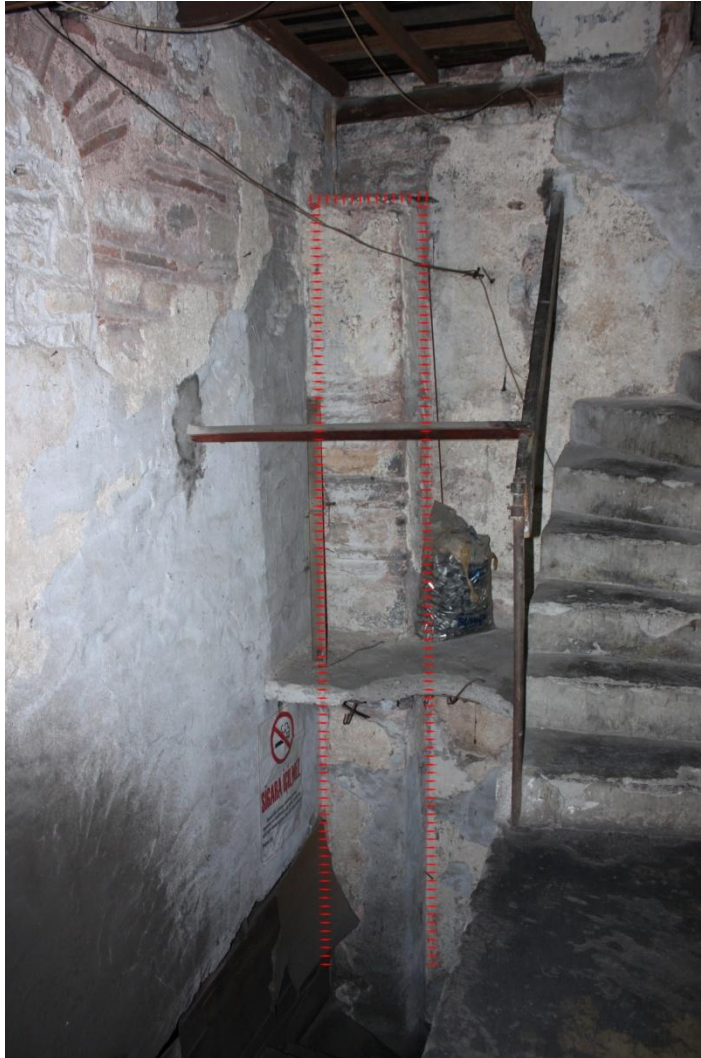
**Şekil 2.4 :** Güney batı köşesindeki köşe payesinin birinci kattan görünüşü.

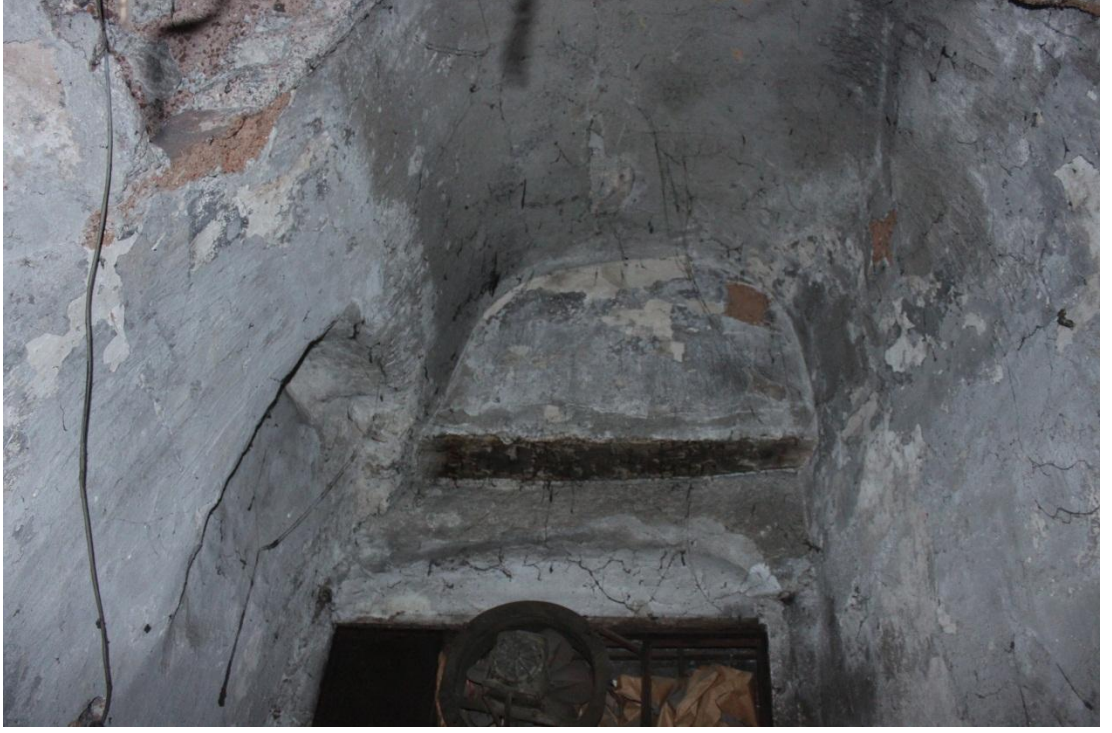
**Şekil 2.5 :** Batı duvarındaki giriş kapısının bulunduğu açıklığın kemerli kısmı.

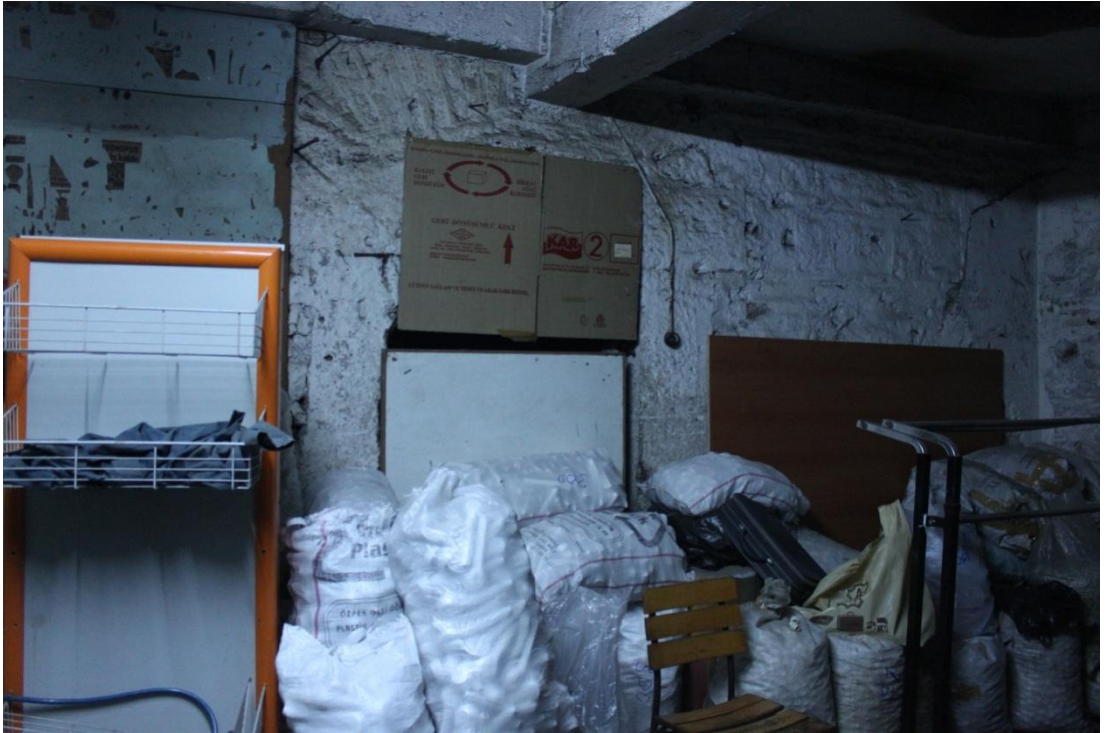
**Şekil 2.6 :** Giriş kat kuzey duvarında bulunan ve kullanılmayan giriş.

yüksekliđi 4.80 metredir. Şekil 2.6’da giriş katına açılan bir başka kapı da kuzey duvarındadır; ancak günümüzde kullanılmamaktadır.

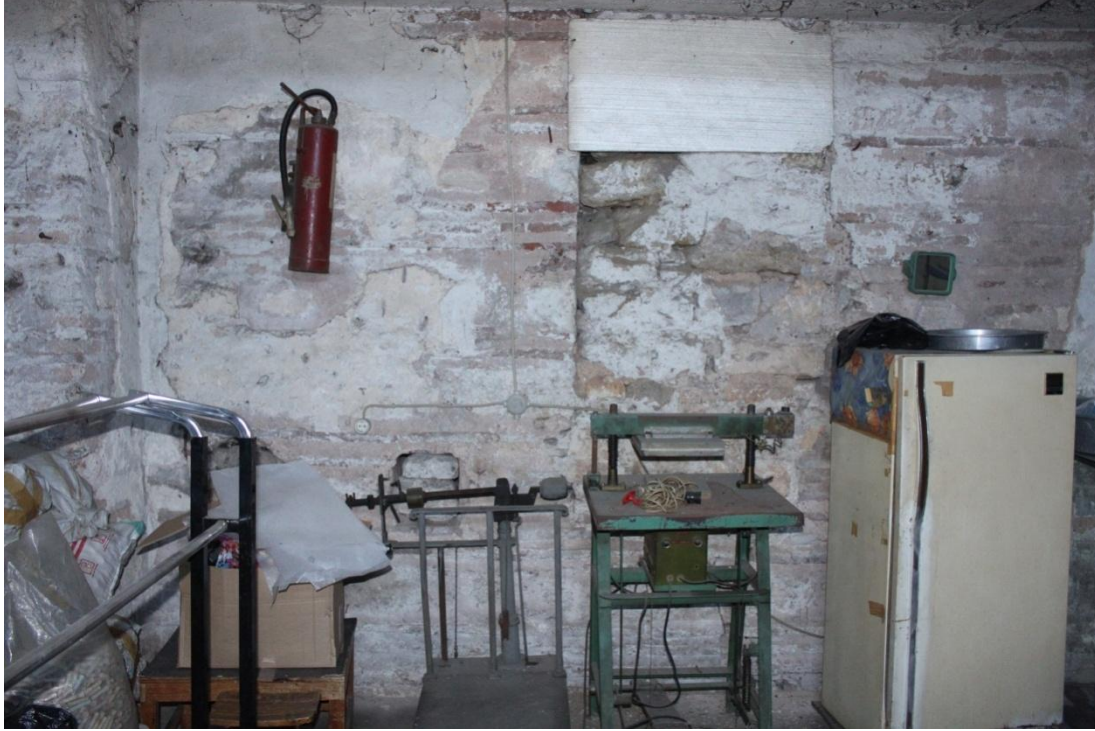
pencere, giriş kat seviyesinden daha yüksek bir kotta başlamakta, birinci kat döşemesinden yukarıda bir seviyede son bulmaktadır. Bu açıklık kulenin şu anki kullanımı sırasında, kontrplaklar ile kapatılmıştır; bu sebepten detaylı bir ölçümü yapılamamıştır. Doğu duvarında bulunan açıklık ise 1.94 metre kotundan başlamakta 5.11 metre kotunda son bulmaktadır. Tuğla kemerlidir ve eni 95 santimetredir. Tamamen doldurulmuş durumdadır; Şekil 2.7 ve A-A kesitinde görülebilmektedir. Bu açıklık, doğu cephesinden de mevcut ekler sebebiyle incelenememiştir.

**Şekil 2.7 :** Giriş kat doğu duvarında bulunan doldurulmuş pencere açıklığı.

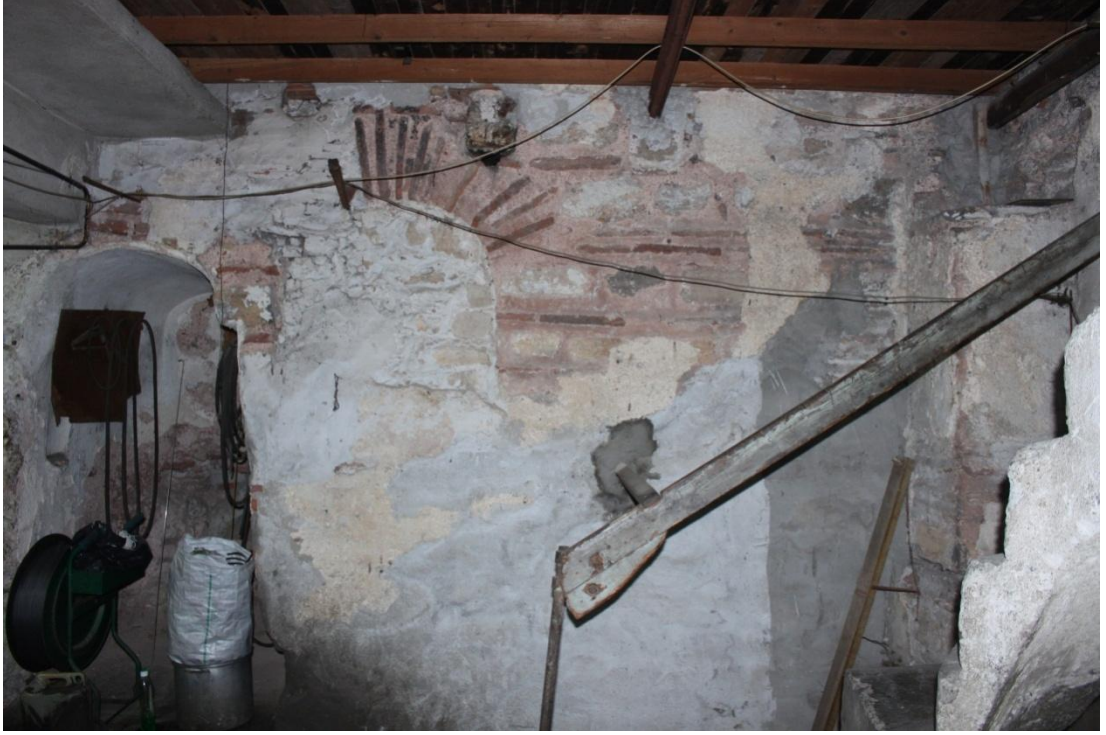
Güney duvarına dayanmış betonarme bir merdivenden birinci kata çıkılır. Merdivenin bittiği yerde, yine güney duvarında bugün bir niş şeklinde olan ve diğer özgün pencere açıklıklarından farklı olarak tuğla kemeri görülmeyen bir girinti mevcuttur. Bunun yaklaşık 15 santimetre sağında başka bir kemerli açıklık da Şekil 2.8’de görüldüğü gibi tamamen doldurulmuş durumdadır. Özgün durumunda iki pencerenin bu kadar yakın yapılması çok olası olmadığından, günümüzde mevcut olan, duvardaki bu girinti muhtemelen daha sonradan açılmış olmalıdır.

**Şekil 2.8 :** Birinci kat güney duvarında bulunan doldurulmuş kemerli pencere.

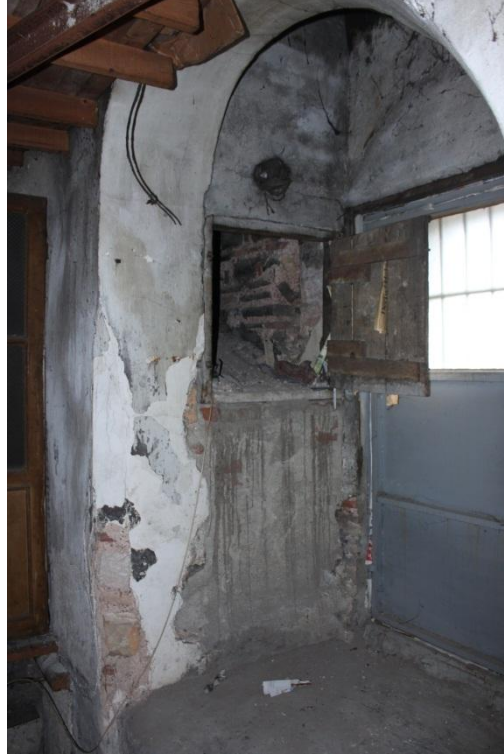
olasılığının olmadığı, duvarın içinden geçen bu merdivenin, özgün yapıya ait olduğu kesindir ve kubbenin bitiminin yaklaşık 1 metre altında bitmektedir. Basamakları, günümüzde dolan toz toprak yüzünden algılanamamaktadır. Merdivenin girişi de yine ikinci katla ilişkisiz olarak başlamakta, merdivene ait olabilecek olası bir özgün girişe ait bir iz görülmemektedir. Şekil 2.9’da merdiven girişi ve özgün pencerenin ilişkisi görülebilmektedir. Duvar içindeki bu merdiven ile ilgili daha detaylı bir analiz, 2.8. *İrene Kulesi’nde Bulunan Duvar İçi Merdiven* bölümünde yapılacaktır.

**Şekil 2.9 :** İkinci kat batı cephesinde merdivenin olduğu bölmenin girişi.

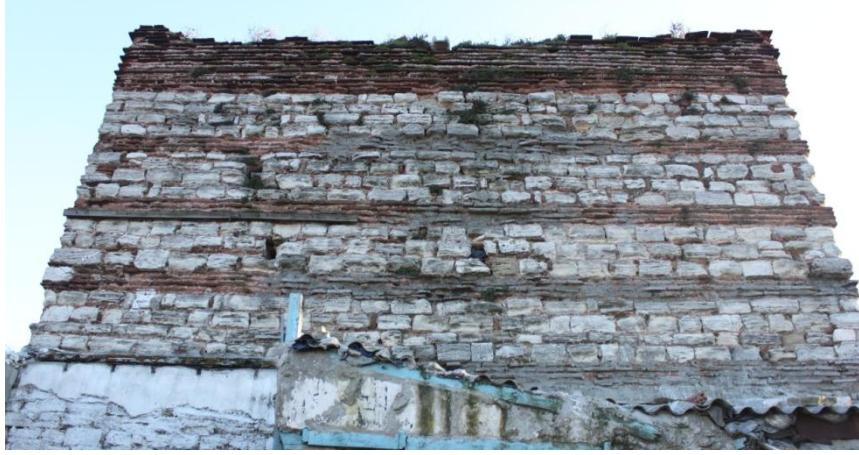
**Şekil 2.11 : Kuzey cephesi.**

Kuzey cephesi duvar dokusunun taş tuğla almaşık dizisi, en üstten başlayarak 13-15 sıra tuğla -ki bu üst kısmının bazı tuğla sıraları yer yer yıkılmıştır-, 4 sıra taş, 4 sıra tuğla, 4 sıra taş, 4 sıra tuğla, 3 sıra taş ve 4 sıra tuğla şeklindedir. Bu kısımdan

sonrasının büyük bir bölümü de hanın çatı seviyesine kadar bir baraka yüzünden kapanmıştır.

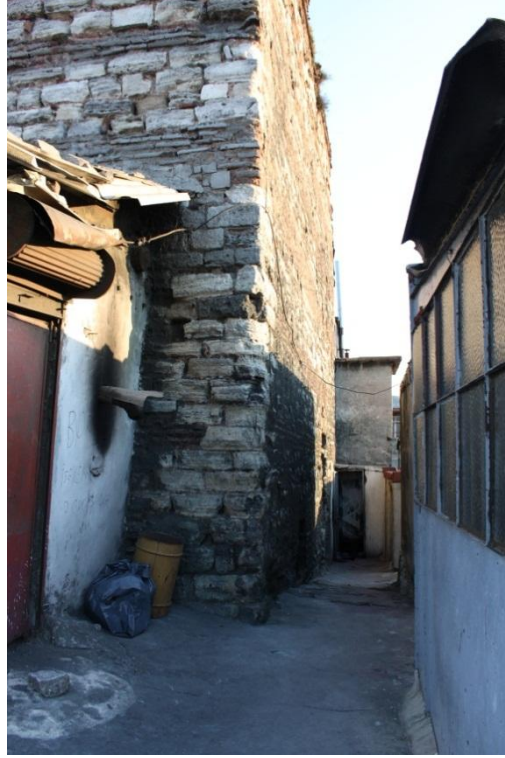
Bu cephede iskele yapımında veya duvar içinde kullanılan ahşap hatılların izleri olan bazı boşluklar gözlenmektedir. Kuzey cephesinin batı köşesi Şekil 2.13'ten anlaşılabilirdiği gibi, köşenin bir kısmı yıkıldığından kesme taşlarla tekrardan örülmüştür.

**Şekil 2.13 :** Kuzey cephesinin batı tarafında tamir edilmiş bölüm (sağ taraftan batı cephesinin 7 metre kotundaki penceresine geçiş).

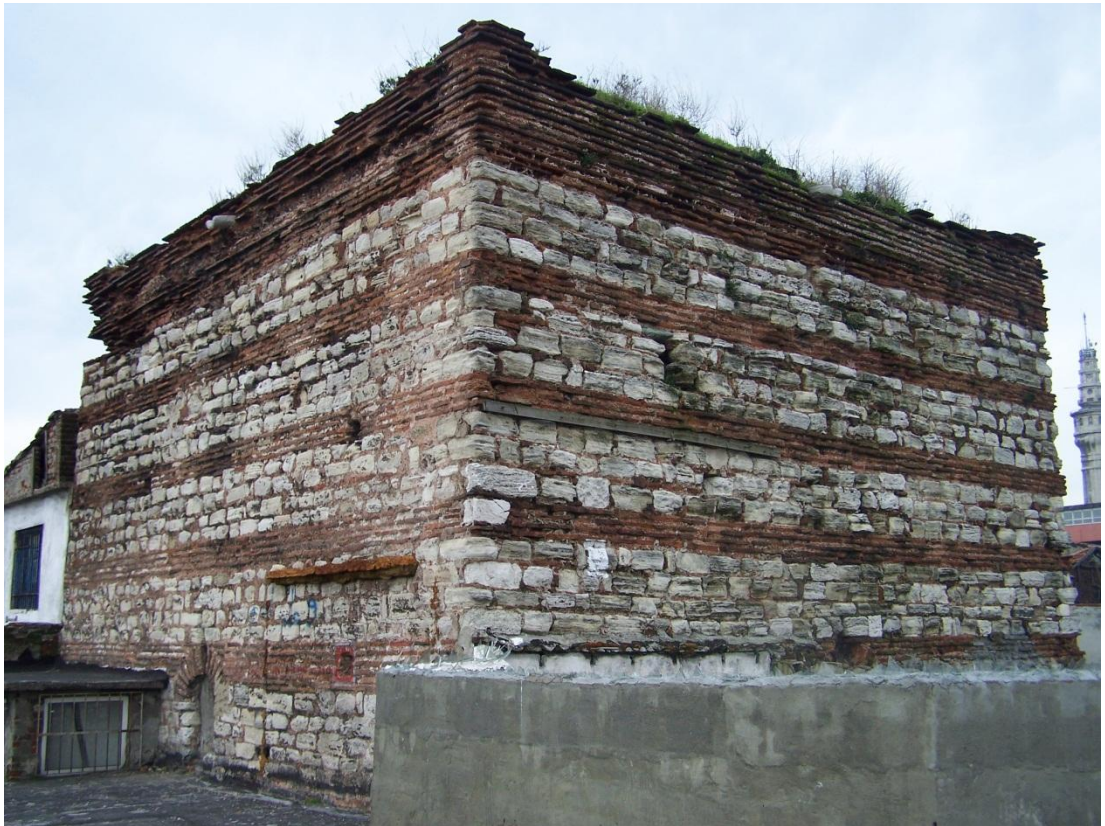
Şekil 2.15 : Doğu cephesi ve kuzey cephesi.

İrene Kulesi'nin doğu cephesi tarafına Büyük Valide Hanı'nın yapımıyla beraber bir bölüm inşa edilmiş ve bu bölüm iki kat boyunca kulenin cephesine bitişik olduğundan, kulenin görünümünü engellemiştir. Daha sonraki dönemlerdeki kaçak yapılaşma da bu iki kata bir kat daha eklemiş ve bunun sonucunda kulenin yalnızca 7 metrelik üst bölümü açıkta kalmıştır (Şekil 2.14 ve Şekil 2.15).

Bu 7 metrelik bölüm de diğer cephelerdekine benzer olarak 18 tuğla sırası ile bitmektedir. Daha sonra 4 sıra taş, 4 sıra tuğla, 4 sıra taş, 4 sıra tuğla, 4 sıra taş, 4 sıra tuğla, 4 sıra taş, 5 sıra tuğla ve 5 sıra taş şeklinde devam ederken cephe diğer yapılarla kesilir.

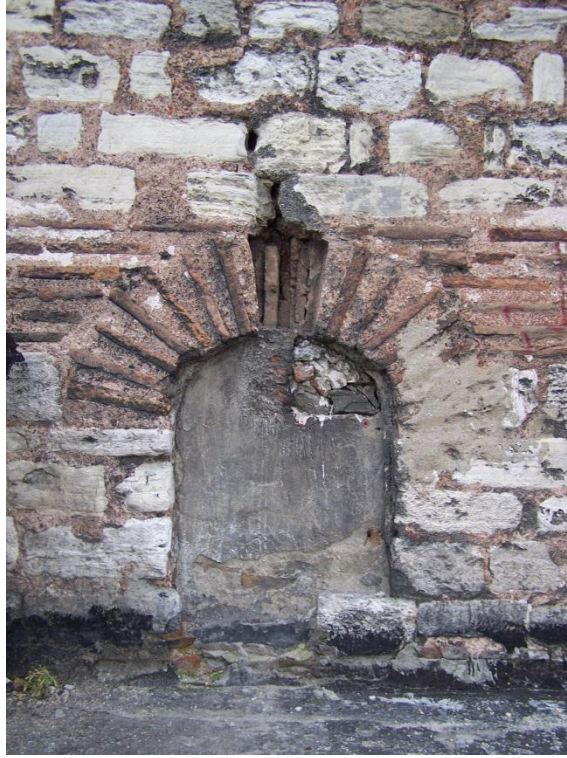
ile doldurulmuş, çimentolu harçla sıvanmıştır. Cephenin en üst noktasından yaklaşık 6 metre aşağıda başlayan bu pencere açıklığı, tuğla bir beşik kemerle geçilmiş, kenarlarında ise duvar dokusu devam etmiştir. Bu pencere, içeride tromp kuşağındaki iki nişin ortasında bulunan penceredir.

**Şekil 2.16 :** Doğu cephesinde 9.87 kotunda başlayan pencere.

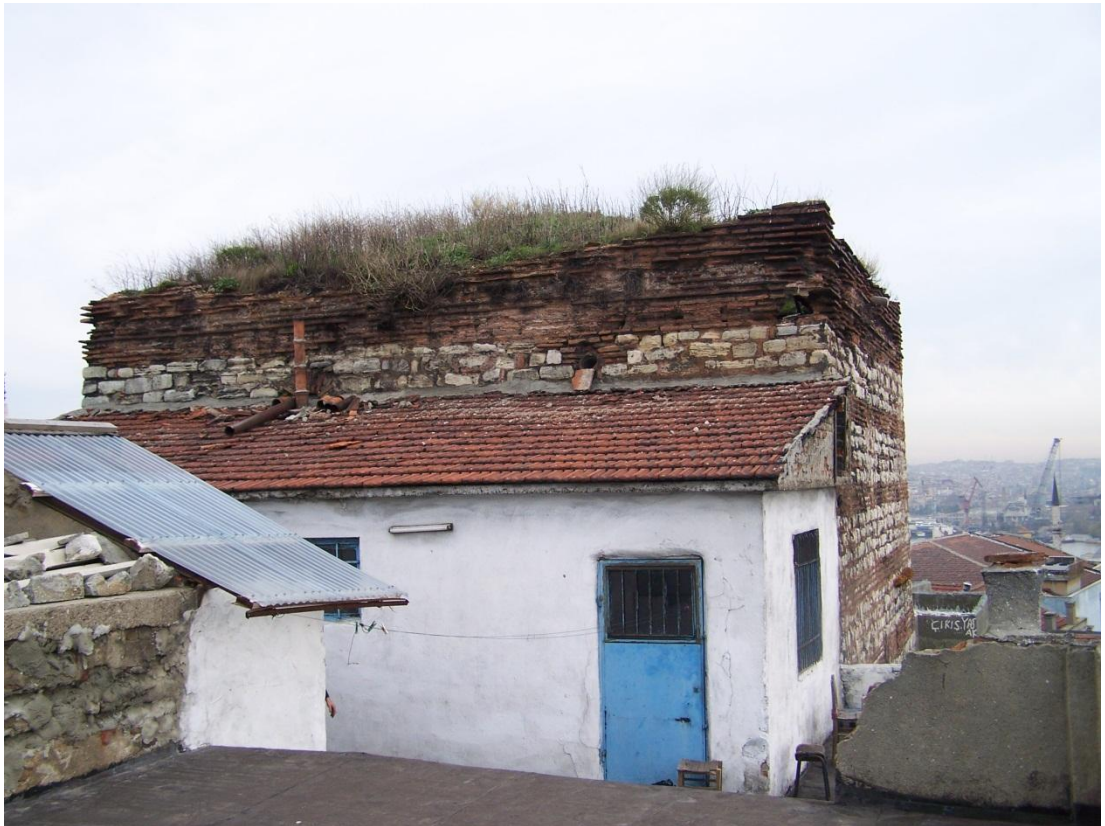
Şekil 2.18 : Güney cephesi.

Şekil 2.17 ve Şekil 2.18’de fotoğrafı ve çizimi görülen güney cephesi kulenin, Sagir Hanı’nın doğu kanadına bitişik durumda olan cephesidir. Kaçak yapılaşma yüzünden en çok kapanmış cephe olan bu cepheden, günümüzde görülebilen tek şey 4 sıra taş ve 18 sıra tuğla duvar örgüsüdür. 18 sıra tuğlanın bulunduğu bölümde, tuğla sıralarında yıkılmalar ve eksilmeler olmuştur.

Güney cephesi aynı zamanda, 8.30 metre kotundan başlayıp 7.50 metre çıkarak 15.80 metre kotunda sonlanan merdivenin de konumlandığı cephedir. Ancak bitişik yapı nedeniyle, merdivenin bulunduğu kısmın cephedeki karşılığı görülememektedir.

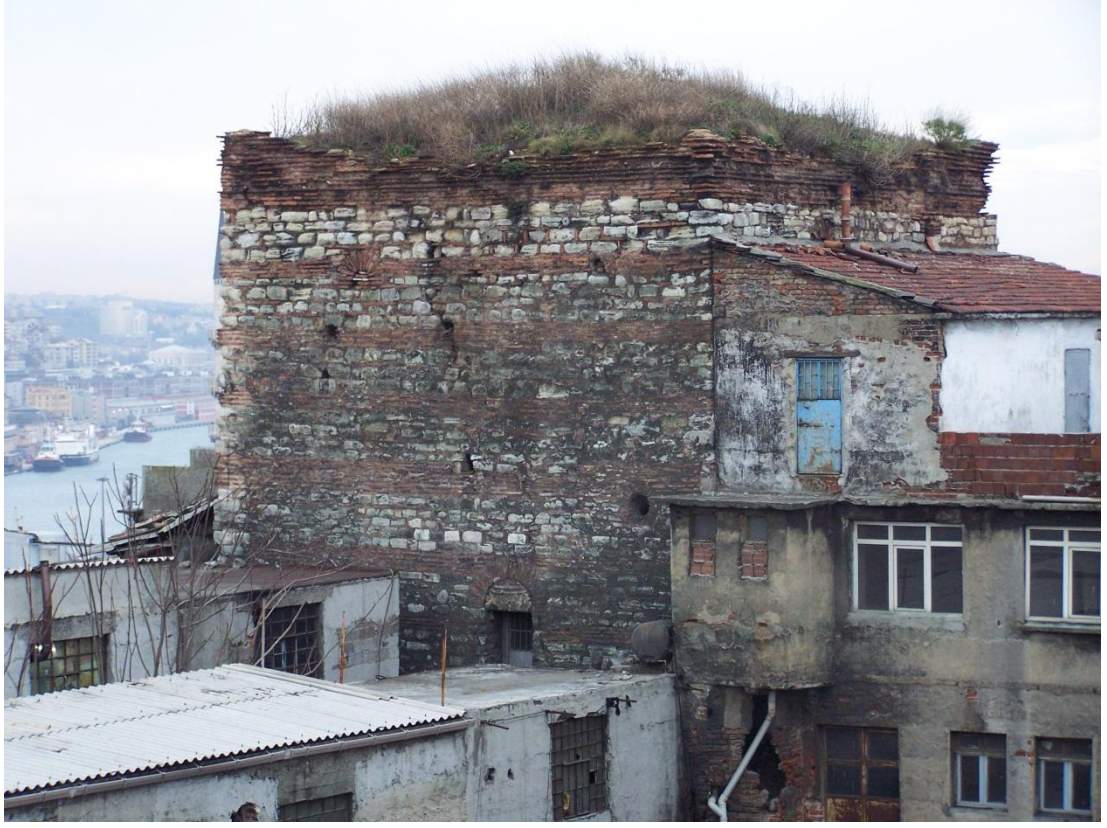
sıra taş, 5 sıra tuğla, 4 sıra taş, 4 sıra tuğla, 4 sıra taş ve 4 sıra tuğla şeklindedir (Şekil 2.19 ve Şekil 2.20).

**Şekil 2.20 : Batı cephesi.**

Bu açıklık dışında pencere açıklığı olabilecek başka bir açıklık gözükmemektedir. Fakat, yine tuğla kemerle geçilmiş ama daha ufak ölçekte başka açıklıklar da vardır. Bunlar günümüzde kapatılmıştır durumdadır. Biri tam daire formunda, biri de yarım daire formunda toplamda iki tanedir. Özgün yapıda havalandırma boşlukları olmaları olası bir durumdur. Yarım daire şeklindeki kemerli havalandırma boşluğu, cephenin en üst kotundan 2.15 metre aşağıda, kuzey köşesinden 2.70 metre içtedir. Kemer dahil eni 1 metre, yüksekliği de 70 santimetredir. Tam daire formunda olan ise, en üst kottan 6 metre aşağıda, güney köşesinden 1 metre içte, dairesel tuğla örgü dahil 70 santimetre yükseklikte ve 70 santimetre enindedir. Şekil 2.22 ve Şekil 2.20’de bu havalandırma boşlukları görülebilmektedir.

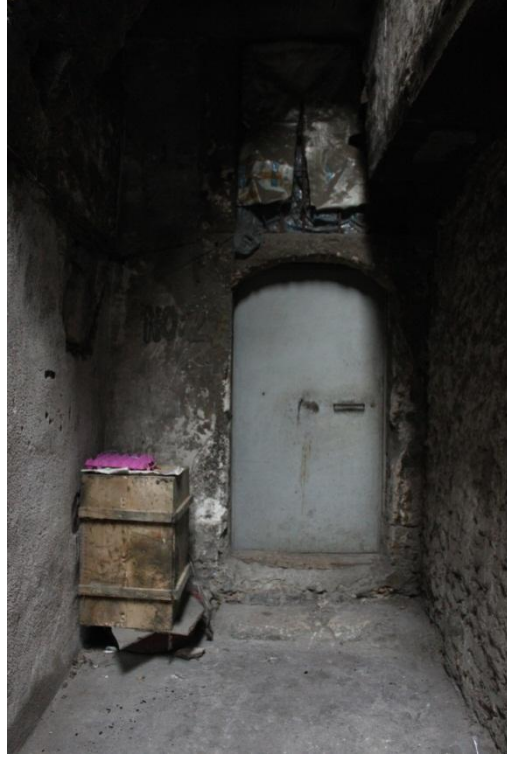
Şekil 2.21 : Batı cephesinde bulunan giriş.

7 metre kotunda başlayan kapı açıklığı, tuğladan örülmüş beşik kemerle geçilmiştir. Kemerin alt noktasından, açıklığın bitimine kadar yaklaşık yükseklik 2 metredir. Açıklığın eni de 1.10 metredir.

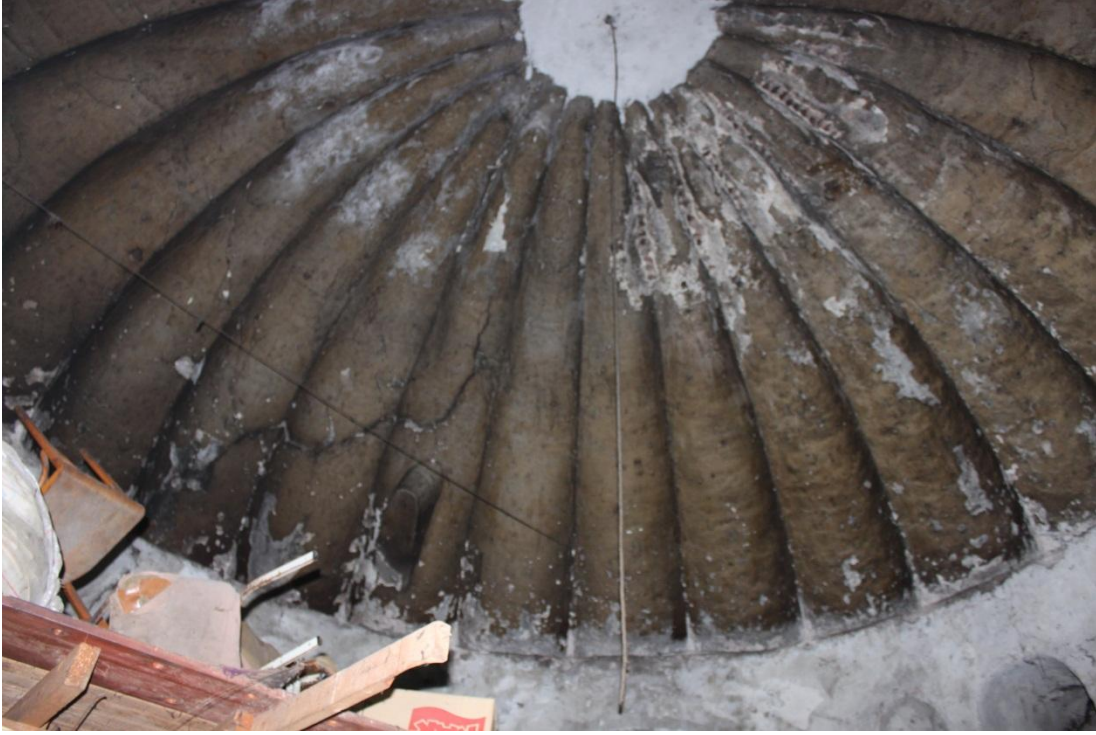
Birçok tarihçi tarafından duvar dokusu ve plan şeması dikkate alındığında Orta Bizans dönemine tarihlenen İrene Kulesi’nin (Schneider, 1950a, s.86-89), dilimli kubbesinin ise büyük bir olasılıkla farklı bir dönem eki olduğu düşünülmektedir. Ancak özgün halinde de duvar arasındaki merdivenin üst örtüsü gibi beşik tonozlu ya da yine eğrisel formda başka bir örtü sistemi kullanılmış olmalıdır.

**Şekil 2.24 :** İrene Kulesi'nin dilimli kubbesi.

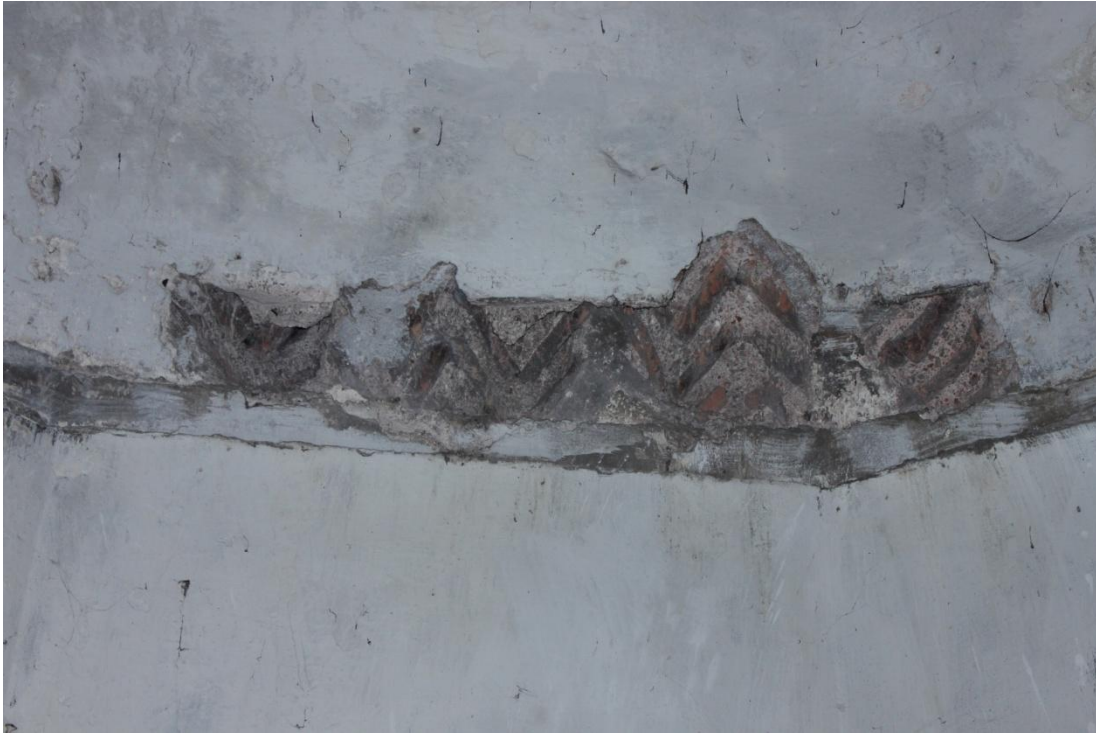
**Şekil 2.25 :** İrene Kulesi'nde bulunan tromp detayı.

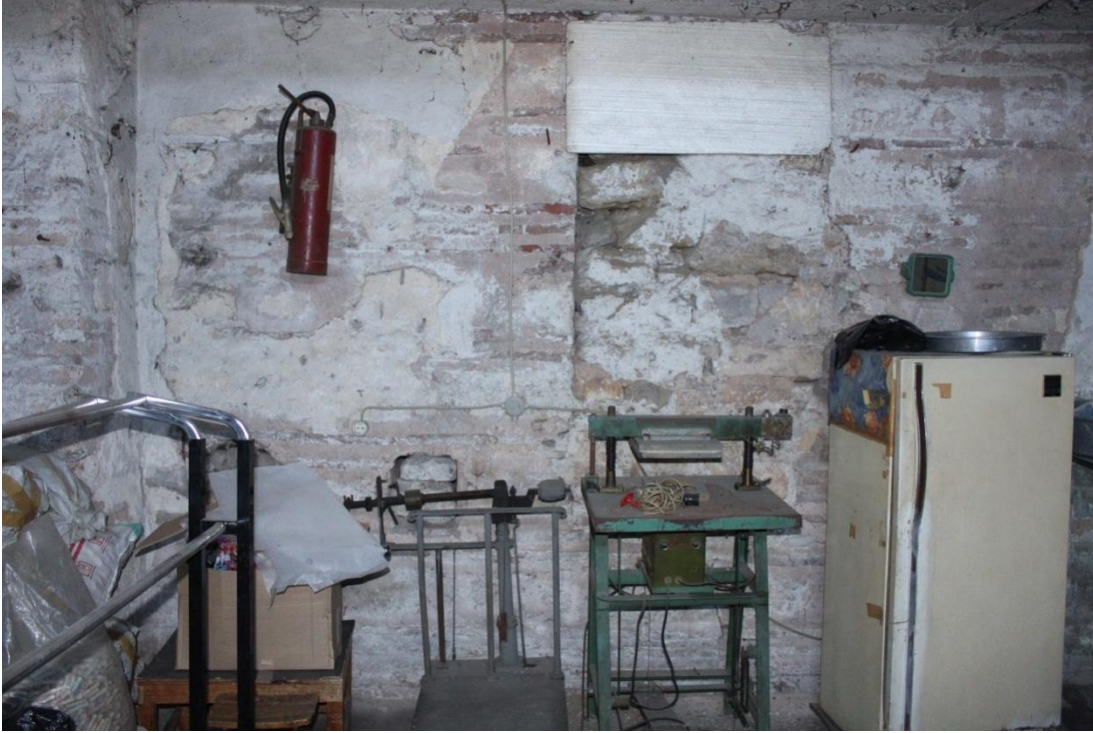
Yapının doğu duvarında bulunan özgün pencerelerden en alt kotta bulunanı, 1.94 metre kotunda başlayıp 5.11 metre kotunda biten ve doğu duvarında bulunan penceredir. Bu pencerenin eni 95 santimetre, yüksekliği 3.17 metredir. Bitişik yapılar nedeniyle cepheden incelenememiş; ancak iç mekandan incelenebilmiştir. Tuğladan örülmüş beşik kemerle geçilen bu pencerenin, içi tamamen taş ve tuğla ile doldurulmuştur. Dolgu malzemesinden anlaşıldığı kadarıyla erken bir dönemde kapatılmış olmalıdır. Muhtemelen Bizans dönemi içinde işlevinin değişmesiyle ya da Osmanlı döneminde Büyük Valide Hanı'nın yapıyla beraber, Şekil 2.26'da görülen bu pencere de işlevini doldurulmak suretiyle yitirmiştir.

**Şekil 2.26 :** Doğu duvarının 1.94 kotundaki doldurulmuş özgün pencere .

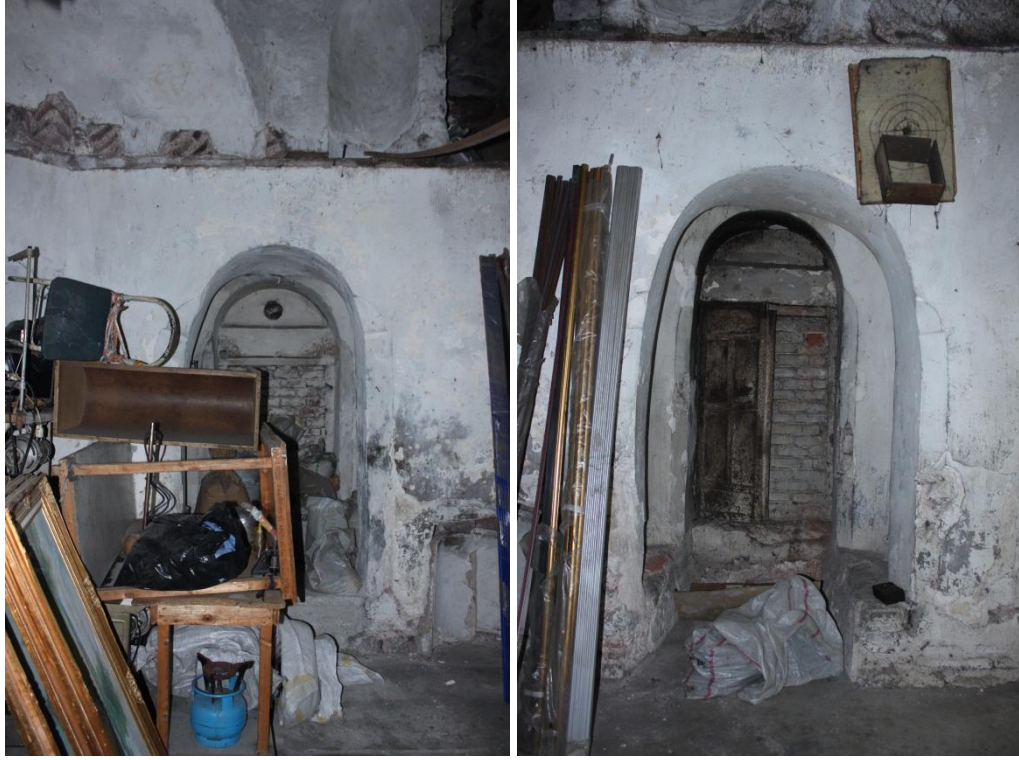
Yapının doğu duvarında bulunan diğer bir özgün pencere de 6.01 kotunda başlamakta 9.30 metre kotunda bitmektedir. Eni 1 metre, yüksekliği 3.28 metredir. Kemerli olan bu pencerenin başlangıç ve bitiş kotları, net bir şekilde gözlenebilmiştir. Bu pencere de daha sonradan tuğla ile kapatılmış; ancak derinliğini kaybetmemiştir. Yaklaşık 145 santimetre derinliğe sahip bir niş şeklinde ve sıvalıdır. Şekil 2.27'de bu pencere doğusunda bulunan ve 7.21 metre kotunda başlayan pencere ile beraber görülebilmektedir.

**Şekil 2.27 :** Doğu duvarı 7.21 ve 6.01 metre kotlarındaki özgün pencereler.

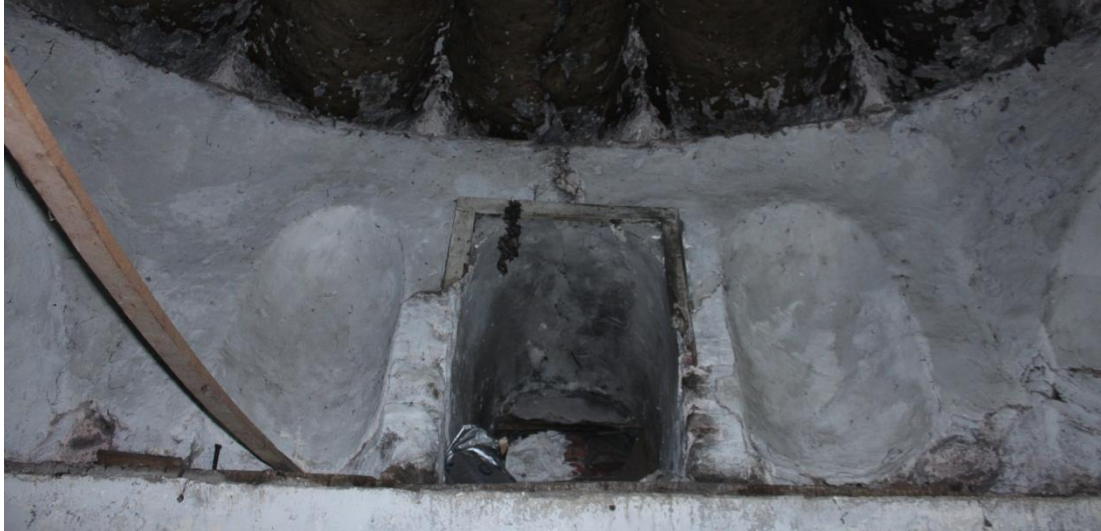
Doğu duvarında yine yaklaşık 9.30 metre kotunda biten, fakat özgün başlangıç kotunun betonarme kat nedeniyle incelenemediği başka bir özgün pencere de bir önceki anlatılan pencere ile aynı özelliklere sahiptir. Kemerli, sıvalı ve kapatıldığı için günümüzde niş şeklindedir. Eni 1 metre ve günümüzdeki yüksekliği 2.15 metredir. Şekil 2.27’de solda, 7.21 metre kotunda başlayan pencere, bu penceredir.

**Şekil 2.28 :** Doğu duvarında trompların hizasında bulunan özgün pencere.

de görülebilmektedir. Cephede tuğladan örülmüş beşik kemerlidir; ancak iç mekanda beşik kemeri sıvalıdır. Eni 85 santimetre, yüksekliği 115 santimetredir (Şekil 2.28 ve Şekil 2.29). Başlangıç kotu 11 metre, bitiş kotu ise 12.15 metredir.

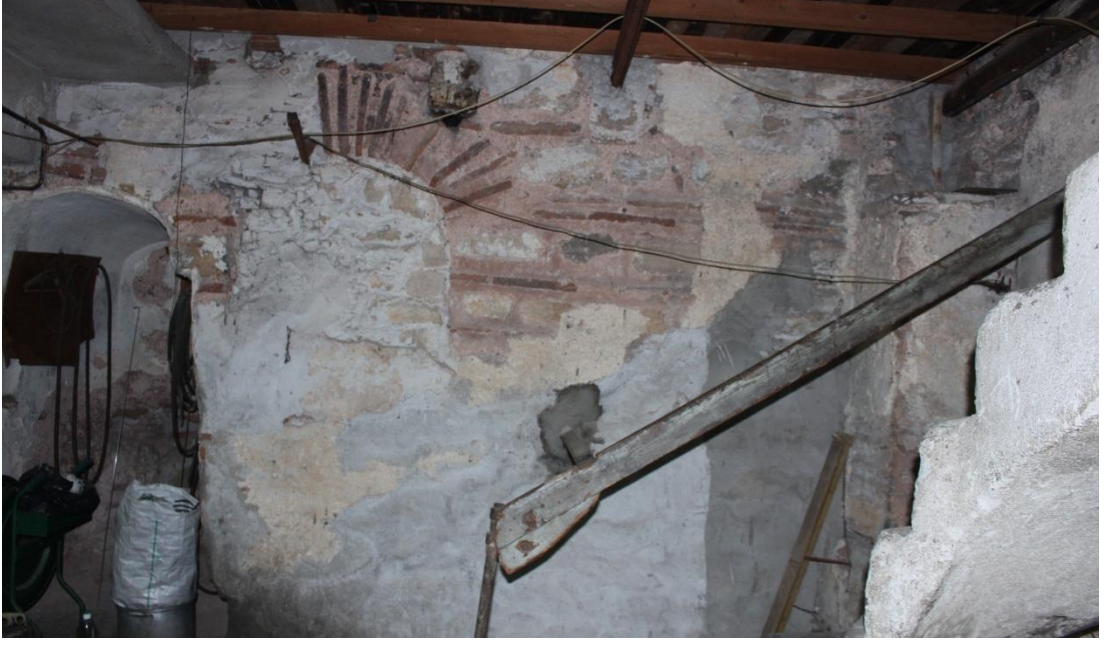
pencerenin bulunduđu kısımlar, günümüzde metal plakalarla kaplanmış olduğundan, tam kotları ve boyutları ölçülememiştir. Ancak, iç mekandan tuğla kemeri net bir şekilde gözükmemektedir.

**Şekil 2.30 :** Güney duvarındaki doldurulmuş özgün pencerenin tuğla kemeri.

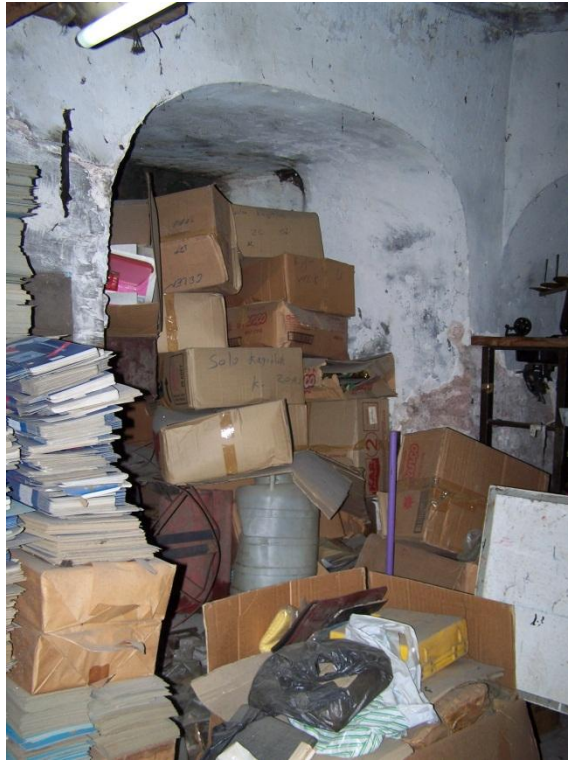
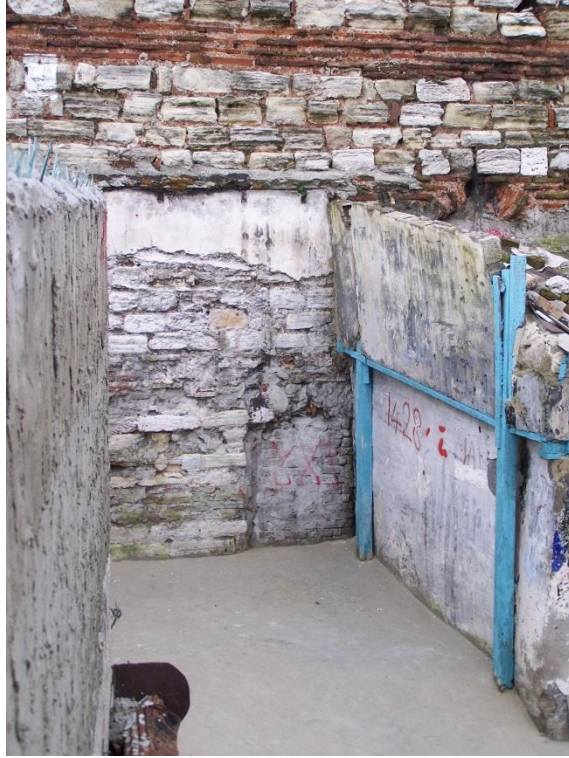
özgün pencereye ait herhangi bir kemer görülememiş olması, sonradan açılmış olduğunu düşündürmektedir. Şekil 2.34 ve Şekil 2.35'te iç mekandan ve cepheden fotoğrafları bulunmaktadır.

Şekil 2.34 : Kuzey duvarında 7.28 metre kotunda bulunan pencere.

**Şekil 2.35 :** Kuzey duvarında 7.28 metre kotunda bulunan pencere.

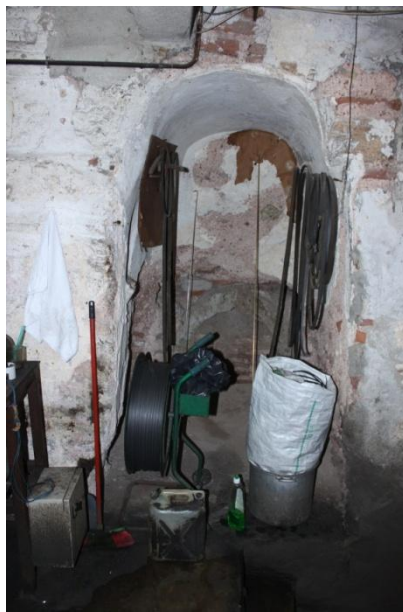
**Şekil 2.36 :** Güney duvarında 4.28 metre kotunda bulunan niş.

Güney duvarında pencere olabilecek iki izden biri, birinci kat döşemesiyle aynı seviyede (4.28 metre kotunda) bulunan niş şeklindeki bölümdür. Yüksekliği 190 santimetre, eni ise yaklaşık 80 santimetredir. Şekil 2.36’da da görüldüğü gibi kemerlidir; fakat dış konturları düzgün değildir. Duvar dokusunun tahrip edilmiş olması ve açıklığın tuğla veya almalı bir kemerinin bulunmaması, bu kısmın sonradan oyulduğunu, kemer şeklinin de sıva ile verildiğini göstermektedir.

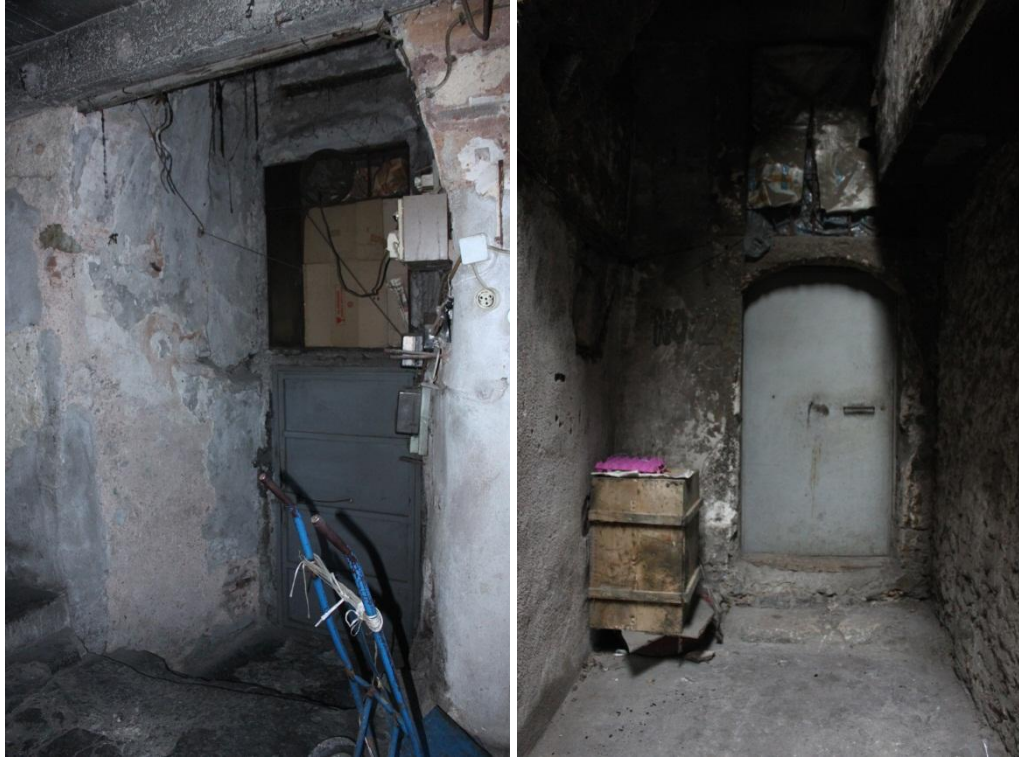
İrene Kulesi'nin günümüzde kullanılan girişi batı cephesindedir. Kemerli olan bu girişi tanımlayan duvarlardaki bozulmalar sebebiyle, özgün girişin karakteristiği ve giriş kapısına dair bir iz kalmamıştır. Ancak giriş bölümünü tanımlayan açıklık beşik kemerlidir ve kemeri tuğladan örülmüştür. Bu kısmın eni 1.86 metre, yüksekliği 4.80 metredir. Şekil 2.37, bu kapıyı iç mekandan ve cepheden göstermektedir.

Şekil 2.37 : Batı duvarında bulunan girişin içten ve cepheden görünüşü.

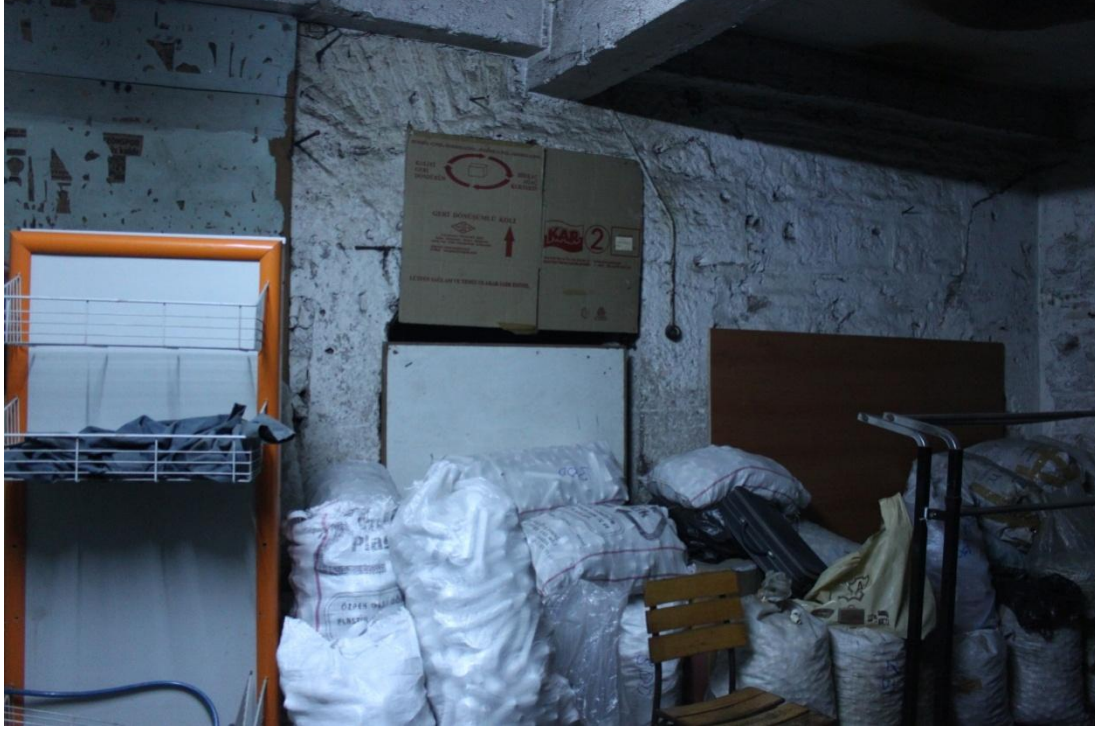
İrene Kulesi'nin bir diğer girişi ise kuzey cephesindedir; fakat günümüzde kullanılmamaktadır. Şekil 2.38'deki gibi yuvarlak hafifletme kemeri altında dikdörtgen ve lentolu olan bu kapının başlangıç kotu, levhalarla kapatıldığından ölçülememiştir. Ancak 3.53 metre kotunda bitmektedir. Bu kapının eni 110 santimetre, yüksekliği 170 santimetredir.

**Şekil 2.38 :** Kuzey duvarında bulunan girişin iç mekandan görünüşü.

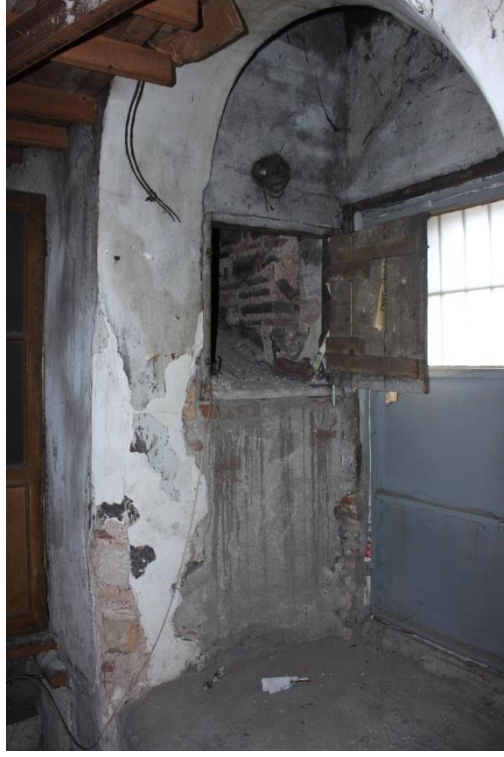
Eni 77-80 santimetre arasında deęişen ve yaklaşık 14 metre boyunca devam eden bu merdiven, 7.50 metrelik bir yükseklięi çıkmaktadır. Basamakların zamanla toz ve toprakla dolmuş olması, algılanmasını güçleştirmiştir. Merdiven, Şekil 2.41’de görüldüğü gibi tuğladan örölmüş beşik tonozludur ve basamakların üstünden tonozla kadar olan yükseklik ortalama 1.80 metredir.

**Şekil 2.39 :** Duvar içindeki merdivenin başlangıcı ve özgün pencere.

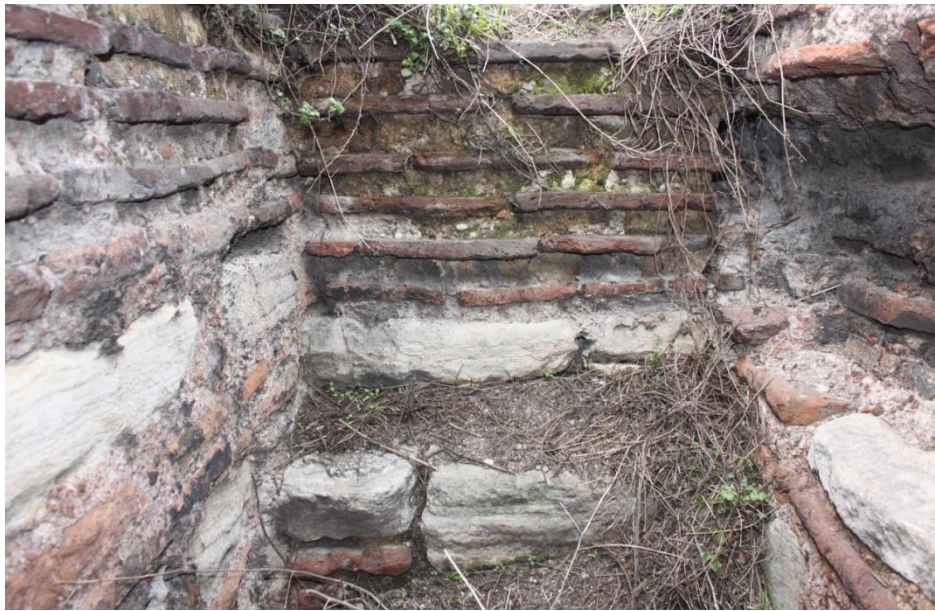
**Şekil 2.40 :** Duvar içindeki merdivenin batı duvarı tarafında kesildiğı kısım.

Merdivenin 8.30 metre kotunda ve batı duvarında başladığı yerde, özgün bir pencere bulunmaktadır. Tam bu pencerenin önünde kesilen merdiven, pencereden sonra duvar içinde devam etmez. Bu sebepten, bu merdivenin özgün girişini tahmin etmek ve pencere ile ilişkisini çözmek oldukça güçtür. Ancak özgün halinde, günümüzdeki kapağın boyutlarında bir girişe sahip olması mümkün gözükmemektedir.

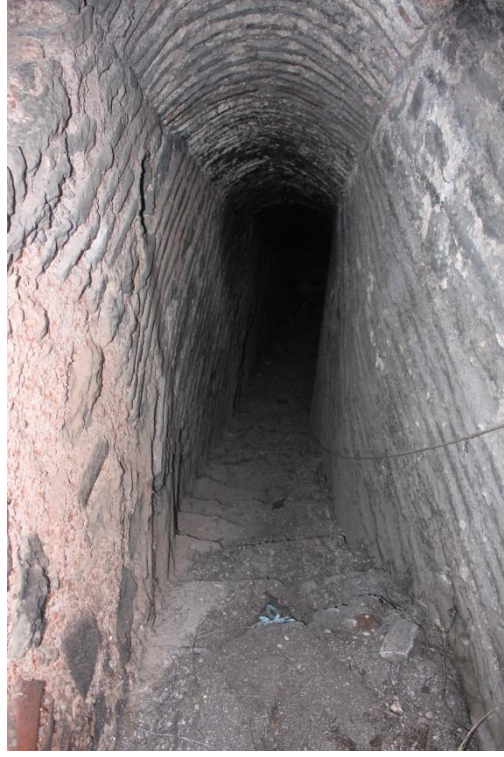
**Şekil 2.41 :** Güney duvarı boyunca duvar içindeki merdivenin görünüşü.

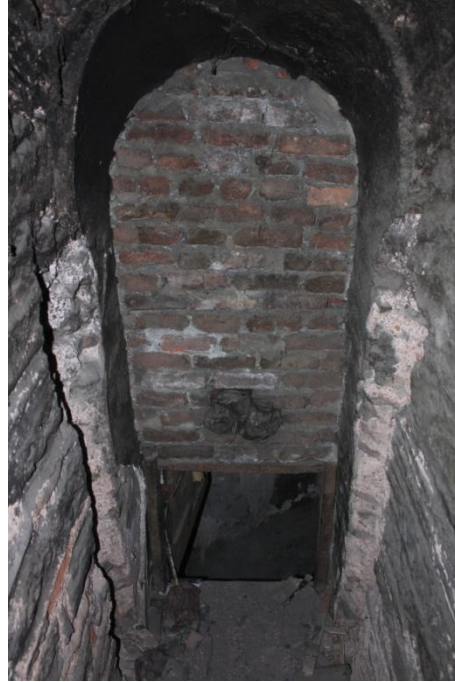
**Şekil 2.42 :** Duvar içindeki merdivenin başlangıcının iç taraftan görünüşü.

Şekil 2.42’te görüldüğü gibi giriş kapağının üstündeki kısım tuğladan örülmüştür. Bu sebeple merdivenin girişinin, yapının Bizans ya da Osmanlı imparatorluğu döneminde geçirdiği tadilatlar ve değişiklikler neticesinde bozulmuş olduğu sonucuna ulaşılabilir.

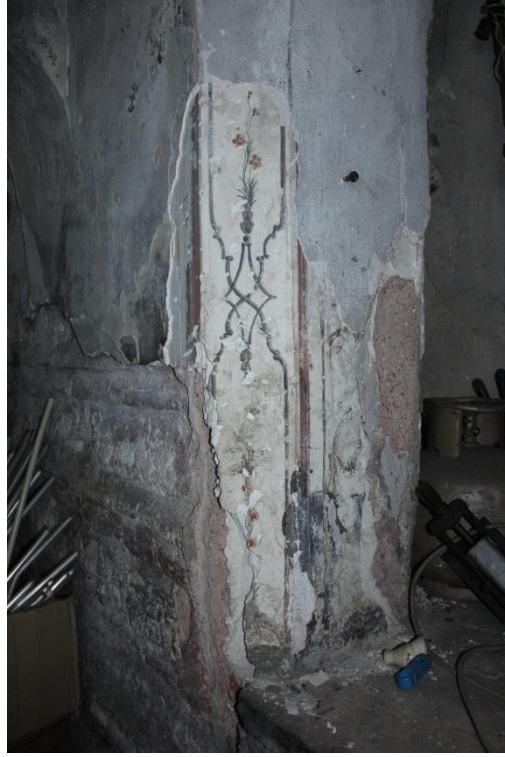
Bu sıva işlerinin ve kalemişi süslemelerin, XVII. veya XVIII. yüzyılda eklendiği düşünülmektedir. Bu konuyla ilgili daha detaylı bir inceleme ve karşılaştırmalı olarak tarihlleme, dördüncü kısımda Osmanlı dönemi ekleri başlığının altında yapılacaktır.

**Şekil 2.43 :** Kuzey duvarında bulunan kalemişi süslemeler.

**Şekil 2.44 :** Kuzey duvarında bulunan kalemişi süslemeler.

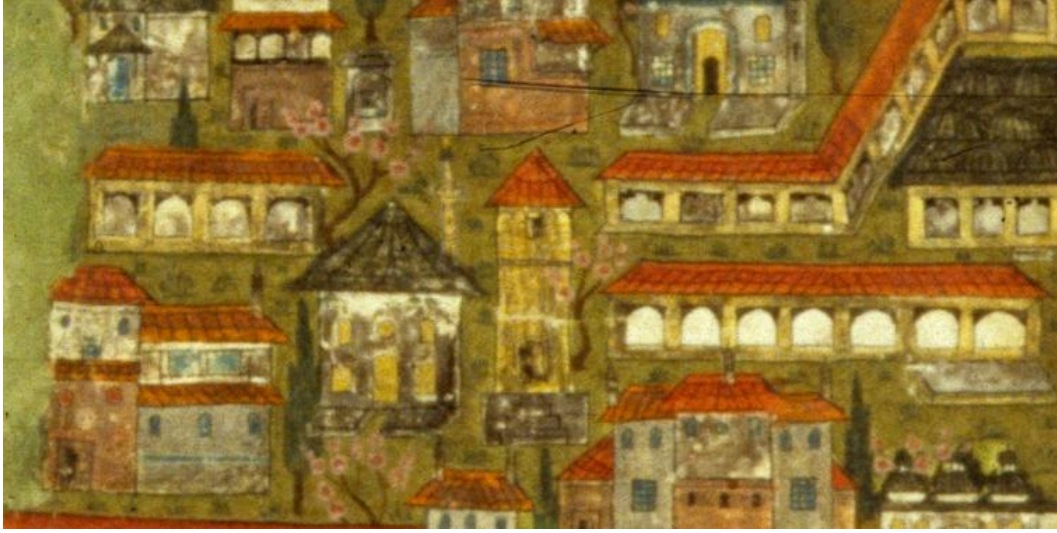
**Şekil 3.3 :** Matrakçı Nasuh tarafından 1537 yılında çizilmiş İstanbul gravüründen İrene Kulesi detayı.

İrene Kulesi'nin detaylı bir tasvirini barındıran en erken tarihli kaynak, Matrakçı Nasuh tarafında 1537 yılında yapılmış olan, tarihi yarımada ve Galata'nın tasvir edildiği gravürdür. Bu gravürde İrene kulesi tek başına bir kule olarak çizilmiştir. Kulenin Haliç kısmına bakan tarafında çizilen cami ise büyük bir olasılıkla 1479 yılında tamamlanan Atik İbrahim Paşa Camisi'dir. Bu anlamda konumu itibarıyla İrene Kulesi ile uyumaktadır. Bu gravürde İrene Kulesi'nin batı cephesi tasvir edilmiştir. Gravürde tasvir edilen İrene Kulesi, kırma çatılı ve kiremitlidir. Girişi bugünkü girişi ile aynı yönde ve batıdadır. Çatı seviyesinin hemen altında ve ortada kemerli bir pencere bulunmaktadır. Bu pencerenin kemeri, aynı hizada tekrar ettirilmiş, bu sayede bu pencere seviyesi boyunca beş tane kemer izi oluşturulmuştur. Bu beş kemer izinin ortasında bulunan kemerin altında pencere bulunur. Yapının giriş kapısı ise basık kemerli olarak tasvir edilmiş, kule ise kaideye benzer yüksekçe bir bölüme oturur gibi çizilmiştir. Bu kaidenin bitiminde bulunan giriş kapısına, merdivenle çıkılır. Kulenin yaklaşık üçte birlik üst kısmına karşılık gelen kısmı, diğer üçte ikilik alt kısımdan duvar dokusunda mevcut olan farklı bir kuşakla ayrıştırılmıştır. Bu, bugün kulenin en üst kotunu tarifleyen 13-18 sıra tuğla olabilir. Bu anlamda, kule, gravürde betimlenen yüksekliğinin bir kısmını kaybetmiş olmalıdır. Ancak bu görüşü destekleyecek başka bir bilgi olmadığından ve gravürdeki tasvirin özgün yapıyla birebir uyumlu bir betimleme olup olmadığı bilinemediğinden dolayı, kulenin yüksekliğiyle ilgili bir yargıya varmak zordur.

Matrakçı Nasuh gravürü ve Lorichs'in panoramasında İrene Kulesi tasvirlerinde bulunan çatı seviyesinin hemen altındaki pencereler, muhtemelen İrene Kulesi'nin özgün halinde de bulunmaktadır. Bu çizimlerden görülebilen üç cephede de aynı seviyede ve duvarın ortasında bulunan bu pencerelerin bir eşi de, büyük olasılıkla dördüncü cephede bulunmaktadır. Matrakçı Nasuh gravürü ve Lorichs'in panoramasında bulunan İrene Kulesi tasvirlerinin, bir diğer ortak özelliği ise kulenin günümüzdeki yüksekliğinden daha yüksek olarak tasvir edilmiş olmasıdır. Bu
