**İSTANBUL’DA BİR ORTA BİZANS DÖNEMİ KULESİ: İRENE KULESİ**

**YÜKSEK LİSANS TEZİ**

**Mimarlık Anabilim Dalı**

**Mimarlık Tarihi Programı**

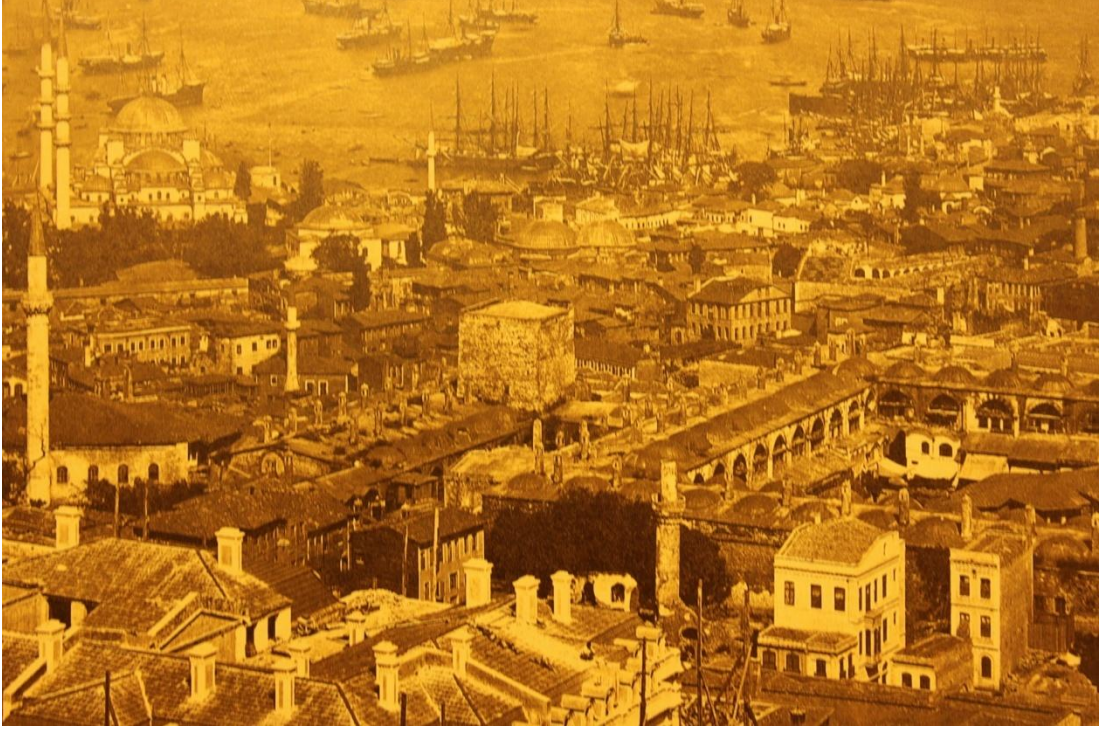
**Şekil 3.4 :** 1868 yılında Pascal Sebah tarafından çekilmiş fotoğraf (Genim, 2007, s. 15).

1868 yılında çekilen Pascal Sebah tarafından çekilen fotoğrafta, İrene Kulesi çevresine Cumhuriyet dönemi sonrasında yapılan kaçak ekleri olmadan önceki hali görülebilmektedir. Burada kule, hanın diğer bölümlerinden 2 kat kadar yüksektir. Kulenin batı cephesinde 7 metre kotundaki penceresi dışında, herhangi bir penceresi olmadığı görünmemektedir. Matrakçı Nasuh tarafından çizilen gravürde ve Lorichs'in çizdiği İstanbul panoramasında çatı seviyesine yakın bir kotta ve cephelerin ortasında bulunan pencerelere dair bir iz bu fotoğrafta yoktur. Bu da kulenin özgün halindeki yüksekliğini kaybettiği fikrini destekler niteliktedir.

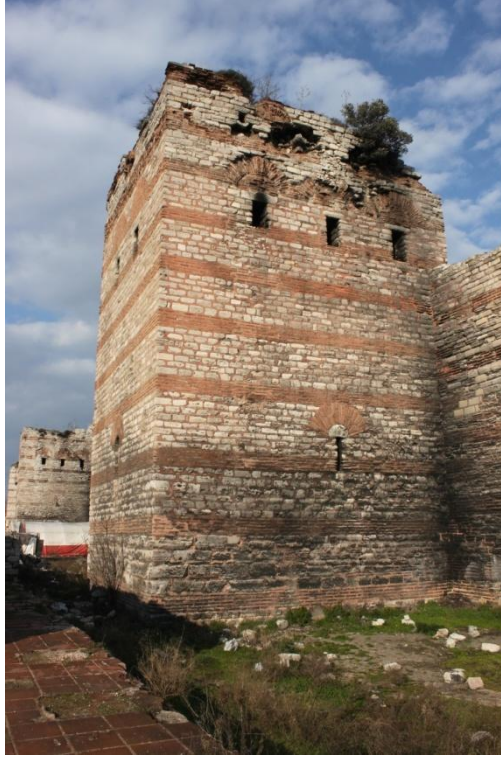
**Şekil 4.1 :** Karasurlarının 54 numaralı kulesi.

Theodosios dönemi sur kulelerinin III. Leo tarafından VIII. yüzyılın ilk yarısında yenilenen kulelerinden biri olan 54 numaralı kule (Meyer-Plath ve Schneider, 1943, s. 5; Müller-Wiener, 2007, s. 293), Topkapı ile Mevlevihane Kapı arasında bulunmaktadır. Dörtgen planlıdır; duvarların dış ölçüleri 12 metre ve 10 metredir. Surlara bitişik olana cephesi dışında kalan üç cephesinde de mazgal pencereleri vardır. Plan ölçüleri İrene Kulesi'nden çok farklı olmamakla birlikte, pencere açıklıkları tamamen farklıdır. İrene Kulesi'nde kemerli ve sövesiz pencere açıklıkları varken burada mazgal tipi pencere kullanılmıştır.

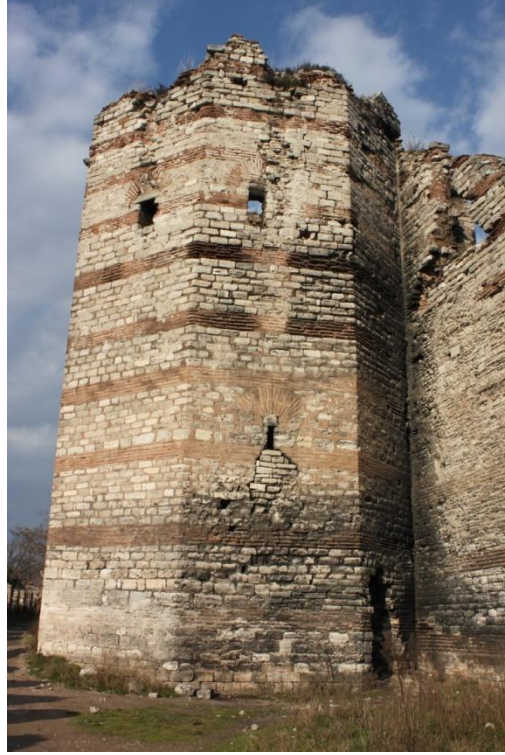
**Şekil 4.2 :** Karasurlarının 56 numaralı kulesi.

III. Leo tarafından VIII. yüzyılda yenilenen kulelerden bir diğeri, 56 numaralı kuledir (Meyer-Plath ve Schneider, 1943, s. 31 ve 77). Bu kule de Topkapı ile Mevlevihane Kapı arasındadır; ancak 54 numaralı kuleden daha kuzeyde Topkapı yönüne daha yakın bir mevkidedir. Sekizgen plana sahip olan kule, iki katlıdır. İki katın da örtü

sistemi tuğladan örölmüş kubbedir. Katlarda bulunan pencereler, mazgal pencerelerdir.

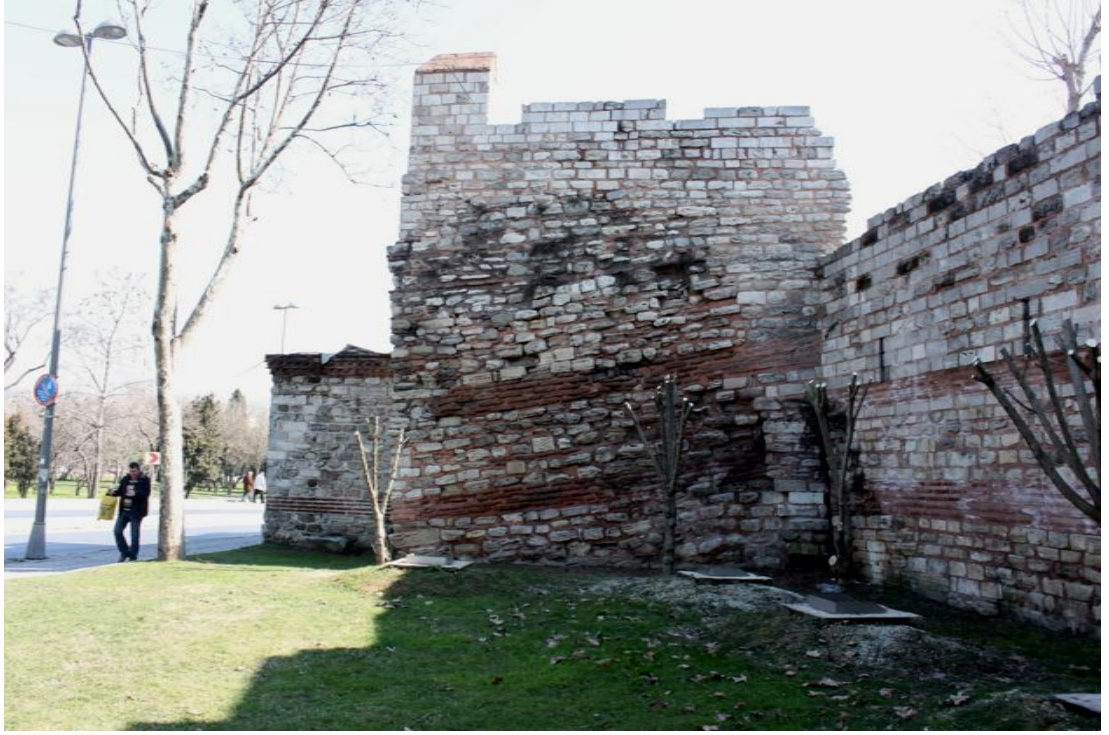
**Şekil 4.5 :** Haliç surlarında Heraclios dönemine ait bir sur kulesi.

Günümüzde Haliç surları ve sur kulelerinin büyük bir bölümü yok olmuştur. Kalanların büyük bir bölümü ise harap durumdadır. Ancak, Haliç surlarının Ayvansaray'daki karasurlarıyla birleştiği kısım ile Ayios Demetrios Kilisesi arasında kalan bölüm üzerinde kalan surlar ve sur kuleleri Heraclios dönemi surlarına ait bir tipoloji oluşturabilmektedir (Dirimtekin, 1956, s. 26-32). IX. yüzyılda Theophilos tarafından kapsamlı bir tamir gören bu surlarda özgün halinde toplamda on iki sur kulesi bulunmaktadır (Dirimtekin, 1956, s. 26-32; Millingen, 1899, s. 192). Günümüzde yapılan incelemede ise sadece dört tanesine ulaşılabilmiştir. Bu bölümde bulunan sur kuleleri, diğer Haliç surları gibi yaklaşık 10 metre yüksekliğinde ve kare planlıdır. Üst kısımları genelde yıkılmış olduğundan, ayakta kalan birkaç örnek üzerinden anlaşıldığı kadarıyla tuğladan örülmüş tonozlu bir üst örtüsüne sahiptirler. Birçoğunda pencere açıklığı bulunmamaktadır. Birkaç tane örnekte cephede tek bir tane olmak kaydıyla dar ve tuğla kemerli pencerelere rastlanmıştır. Bunun dışında dar dikdörtgen pencereye sahip bazı örnekler de vardır.

Haliç surlarının, inceleme yapılmasına fırsat verecek kadar kalıntılara sahip bir diğer kısmı da II. Theodosios dönemi surlarıdır. Ayios Demetrios Kilisesi'nin doğusundan başlayıp Fener Rum Patrikanesi'ne kadar olan kısımda kalan bu surlar da IX. yüzyılda Theophilos tarafından kapsamlı bir tamirat geçirmiştir (Dirimtekin, 1956, s. 32). Bu sebepten bu kısımda kalan sur kuleleri, Heraclios surları kuleleri ile aynı niteliktedir; kare planlı, tonozlu ve penceresizdir.

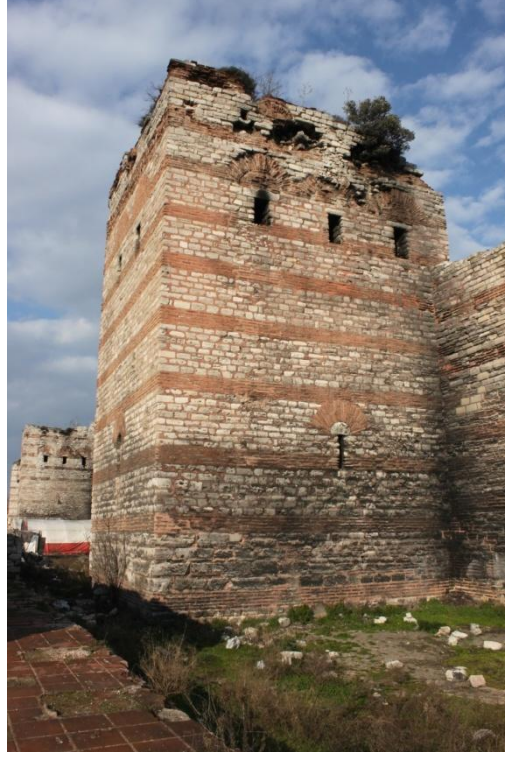
**Şekil 4.6 :** Karasurların 54 numaralı kulesi.

Karasurlarının yenilenen kısımlarından biri olan 54 numaralı kule, VIII. yüzyılın ilk yarısına tarihlenir (Meyer-Plath ve Schneider, 1943, s. 5; Müller-Wiener, 2007, s. 293). Kulenin almalı olan duvarlarında, 5 sıra tuğla ve 6-7 sıra taş kombinasyonundan oluşan bir sistem vardır. Tuğla boyları 36.5 ile 38.5 santimetre

arasında değişmektedir ve kalınlık olarak da 4-4.5 santimetre arasındadır. Bu açıdan İrene Kulesi'nden daha erken bir dönemde yapıldığı yorumu yapılabilir; çünkü tuğla boyları daha büyüktür.

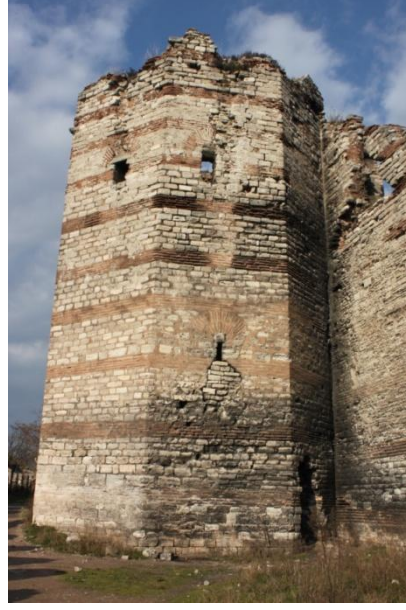
**Şekil 4.7 :** Karasurlarının 56 numaralı kulesi.

Karasurların 56 numaralı kulesi, 54 numaralı kule ile aynı döneme tarihlenir (Meyer-Plath ve Schneider, 1943, s. 31 ve 77). Ancak almalı duvar örgüsü bakımından, İrene Kulesi ile daha benzer bir yapıdadır. Duvar örgüsü 5 taş ve 5 tuğla sırası şeklindedir. Bu kombinasyon İrene Kulesi'nde de yer yer kullanılmıştır. Tuğla boyutlarına bakıldığında da, diğer örneklerle oranla daha yakın ölçüler dikkat çekmektedir. İrene Kulesi'nde 35-36 santimetre arasında değişen tuğla boyları vardır; burada ise 36-38 santimetre arasında değişmektedir. Tuğla kalınlığı ise genelde 3.5 santimetre olmakla beraber minimum olarak 3 santimetre, maksimum olarak da 4 santimetre kalınlığında tuğlalara da rastlanılmaktadır ki bu özellik bakımından İrene Kulesi ile tam olarak aynıdır. Taş sıralarının yüksekliği de 92-93 santimetre olarak belirtilen 54 numaralı kulenin, taş sıralarının yüksekliği 90-100 santimetre arasında değişen İrene Kulesi'nden bu anlamda da pek farklı olduğu söylenemez.

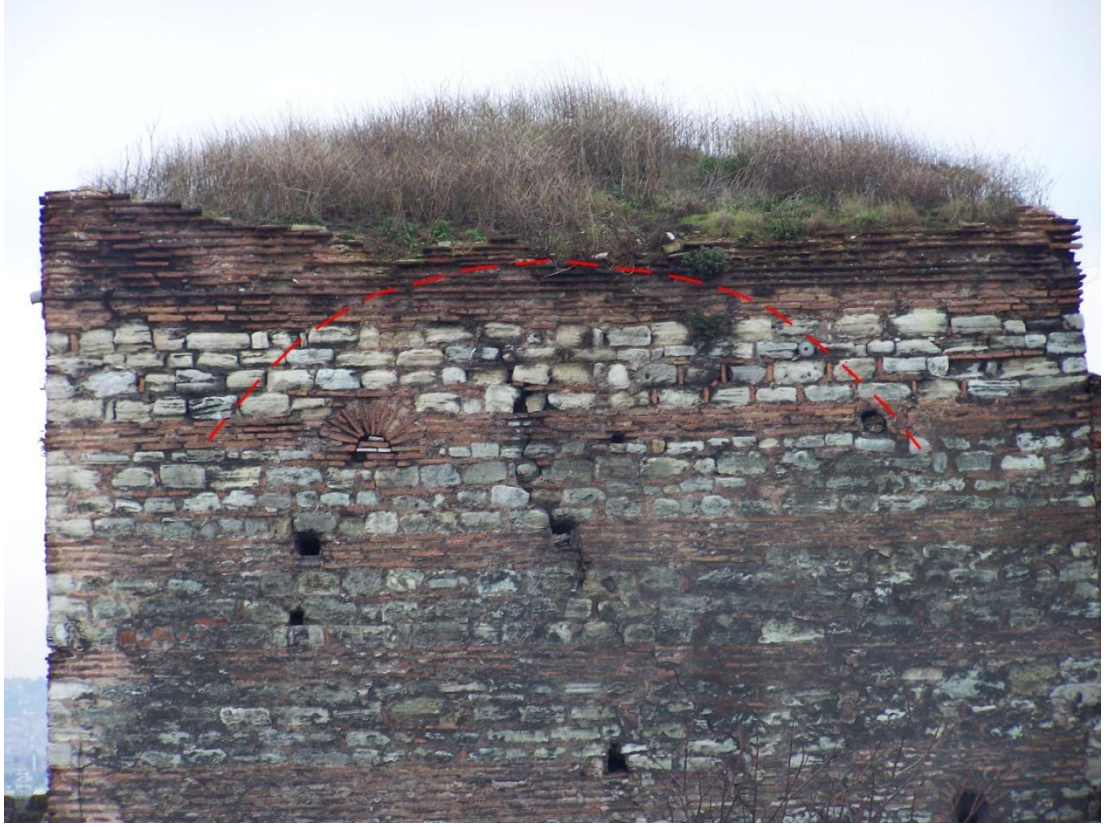
**Şekil 4.9 :** İrene Kulesi dilimli kubbesinin batı cephesinden görünüşü.

İrene Kulesi kubbesi, tuğladan örülmüştür ve dilimlidir. Yirmi dört adet dilime sahip olan bu kubbenin çapı, 7.35 metredir. Kubbenin yarıçapı ile yüksekliği birbirine eşit olduğundan, kubbe formu yarım küre şeklindedir. Kubbeye geçiş, basit tromplarla sağlanmıştır. Balık sırtı şeklinde örülmüş tuğlalardan inşa edilen ve günümüzde sıvalı olan bu tromplar, kubbenin sekiz kenarlı kasnağını oluşturur. Kubbe direk olarak sekizgen planlı bu kısma oturmakta, yüksek bir kasnağı bulunmamaktadır. Basit trompların bulunduğu kubbeye geçiş bölgesinde iki duvarda birer tane olmak üzere, toplamda iki adet pencere bulunmaktadır. Bunlar da günümüzde kapatılmış durumdadır. Almaşık duvarlar, cephelerde kubbenin üst kotuna kadar devam ettirildiğinden, kubbe, dış cepheden görülmemektedir. Ancak, kubbenin toprakla dolan üst kısmının eğrisel formu, az da olsa dış cephelerden hissedilebilmektedir. Şekil 4.9'da bulunan batı cephesinin üst kısmının gösterildiği fotoğrafta, kırmızı kesik çizgi, yaklaşık olarak dilimli kubbenin cephede karşılık geldiği yeri göstermektedir.

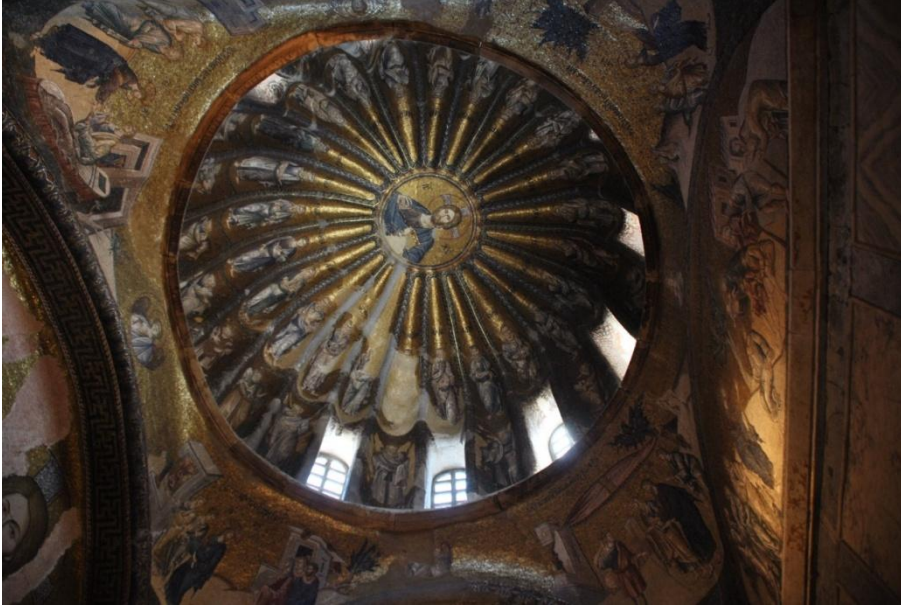
**Şekil 4.10 :** Kariye Camisi iç narteksinin güney ucundaki dilimli kubbe.

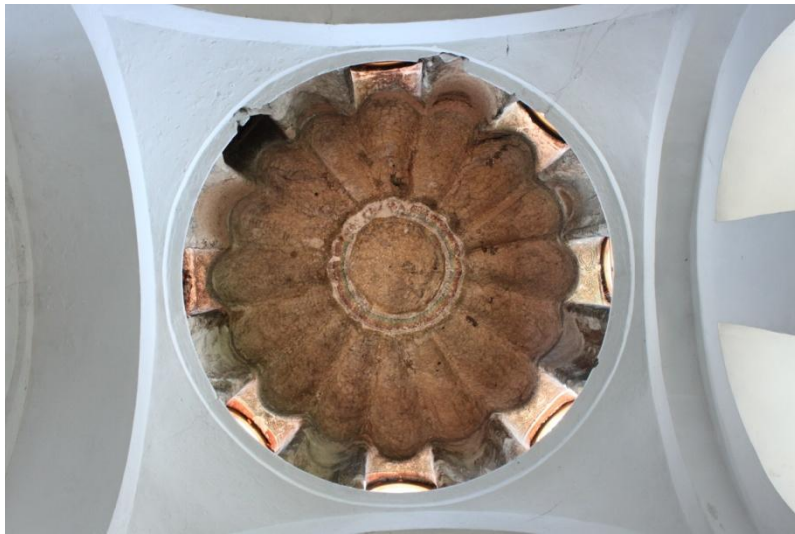
**Şekil 4.11 :** Vefa Kilise Camisi narteksinin orta dilimli kubbe.

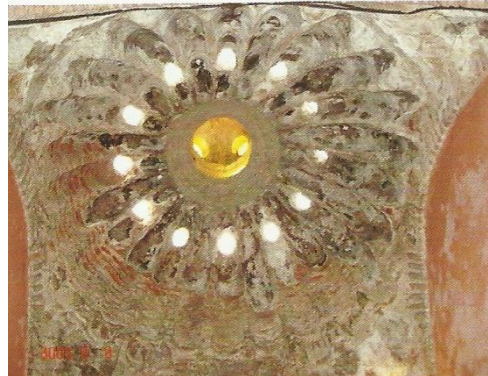
Şekil 4.12 : İstanbul Tahtakale Hamamı dilimli kubbesi (Kula Say, 2011, s. 280).

İstanbul Eminönü semtinde, Uzunçarşı caddesi üzerinde bulunan İstanbul Tahtakale Hamamı, 1453-1481 yılları arasına tarihlenir (Kula Say, 2011, s. 276; Haskan, 1995). Mevki olarak İrene Kulesi'ne oldukça yakın olan bu hamamın, erkekler kısmının sıcaklığına açılan eyvanlarından birinin üst örtüsü, 24 dilimli bir kubbedir. Kubbeye geçiş elemanı, mukarnaslı pandantiflerdir. Kubbenin yarım daire formu, dilim sayısı İrene Kulesi'nin kubbesine benzeyen; pandantifin geçiş elemanı olarak kullanılması ve filgözlerinin bulunması ise benzemeyen özellikleridir.

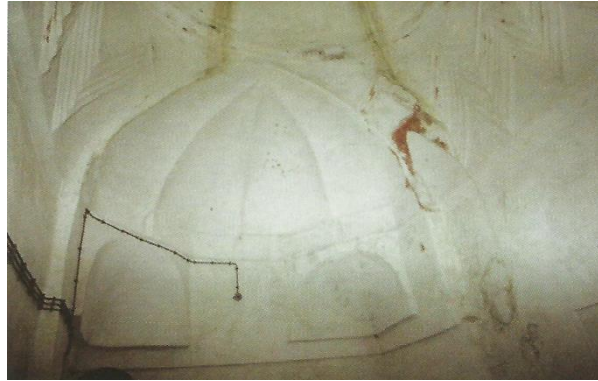
**Şekil 4.14 :** Eskiçağa Yıldırım Hamamı dilimli kubbesi (Kula Say, 2011, s. 125).

Bolu ili Eskiçağa ilçesinde bulunan Yıldırım Hamamı, 1388 yılında yapılmıştır (Kula Say, 2011, s. 122; Ayverdi, 1989). Hamamın sıcaklığında bulunan iki halvetten birisinin üst kısmı, dilimli yarım kubbeyle örtülüdür. Yarım kubbede bulunan dilim sayısı 4'tür ve kubbeğe geçiş elemanı olarak basit tromplar kullanılmıştır. Herhangi bir filgözü açıklığı olmayan bu kubbe, dilim sayısı haricinde İrene Kulesi kubbesine oldukça benzemektedir.

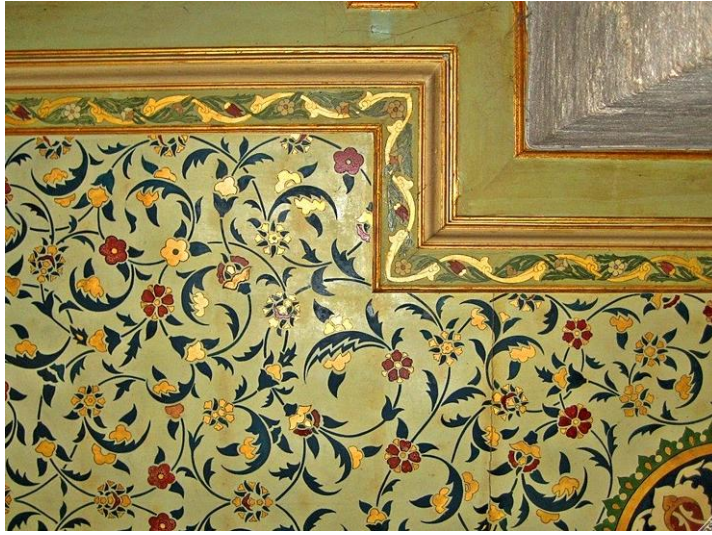
**Şekil 4.15 :** İstanbul Eyüp Sultan Camisi'nde bulunan kalemişi süslemeler.

Bu anlamda, İrene Kulesi içinde bulunan süslemelerin Valide Hanı yaptırıldıktan sonra XVII. ve XVIII. yüzyıllarda eklenmiş olması gerekmektedir. Kulede bulunan kalemişi süslemedeki çiçek ise, basit çiçek motifi veya bahar dalları motifinin yalın bir örneği olarak tariflenebilir.

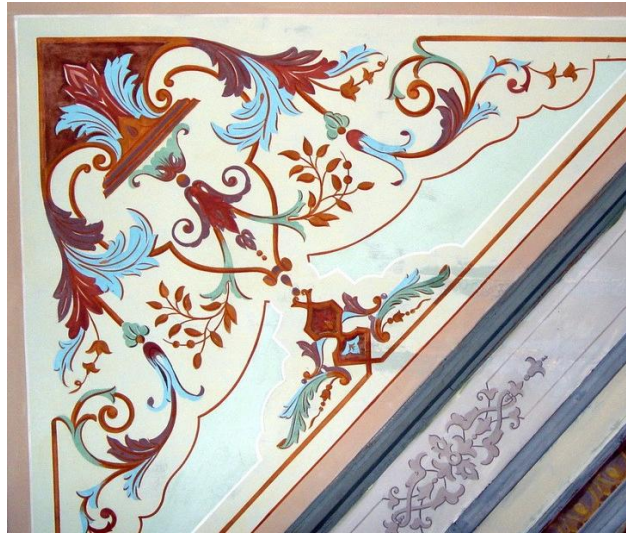
**Şekil 4.16 :** İstanbul Ertuğrul Tekke Camisi'nde bulunan kalemişi süsleme örnekleri.

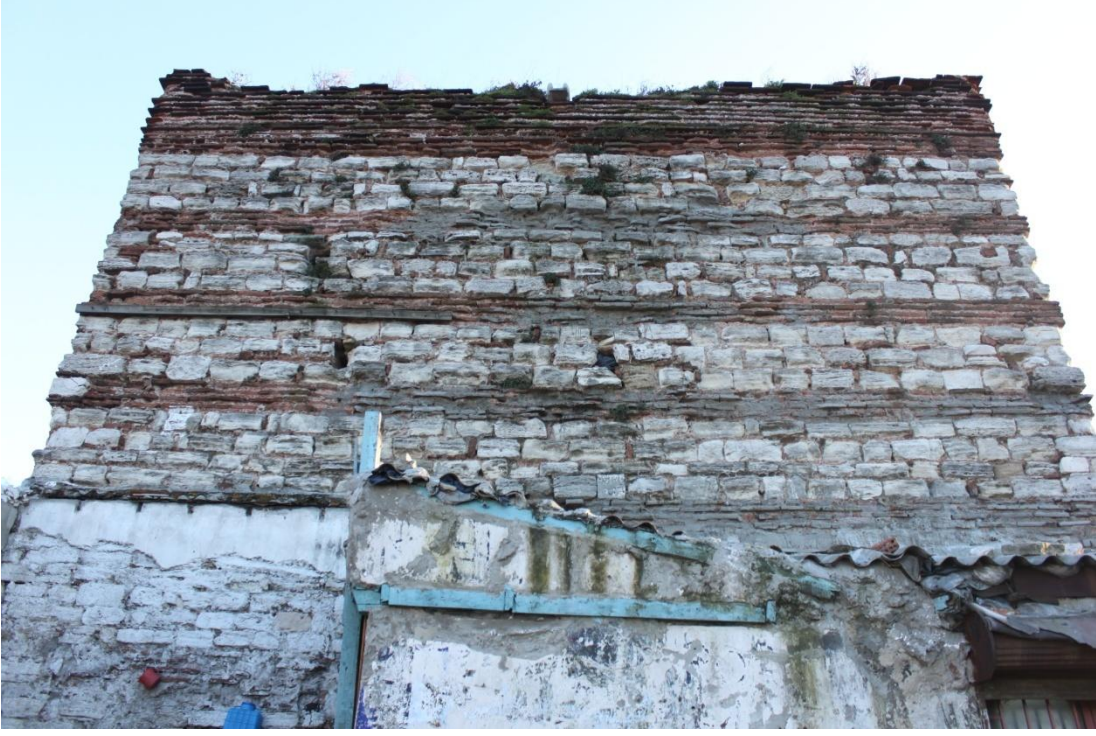
Şekil A.7 : İrene Kulesi kuzey cephesi.

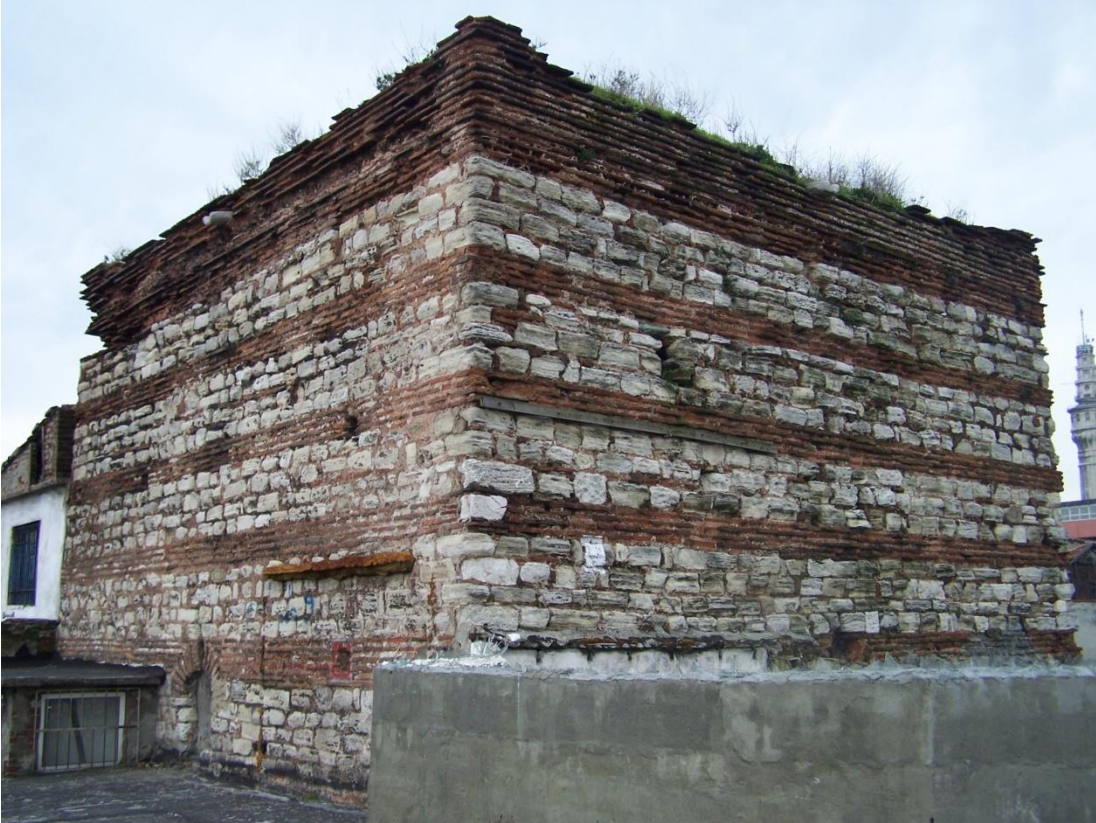
Şekil A.8 : İrene Kulesi doğu ve kuzey cepheleri.

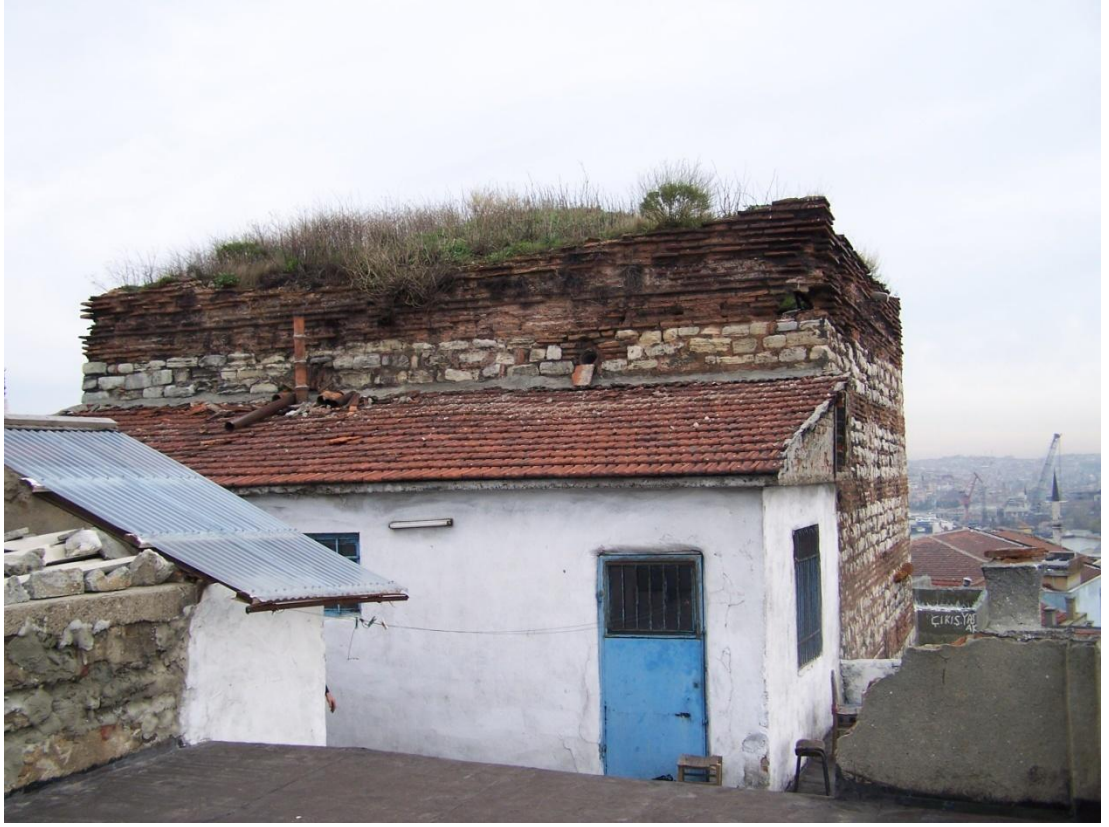
Şekil A.9 : İrene Kulesi güney cephesi.

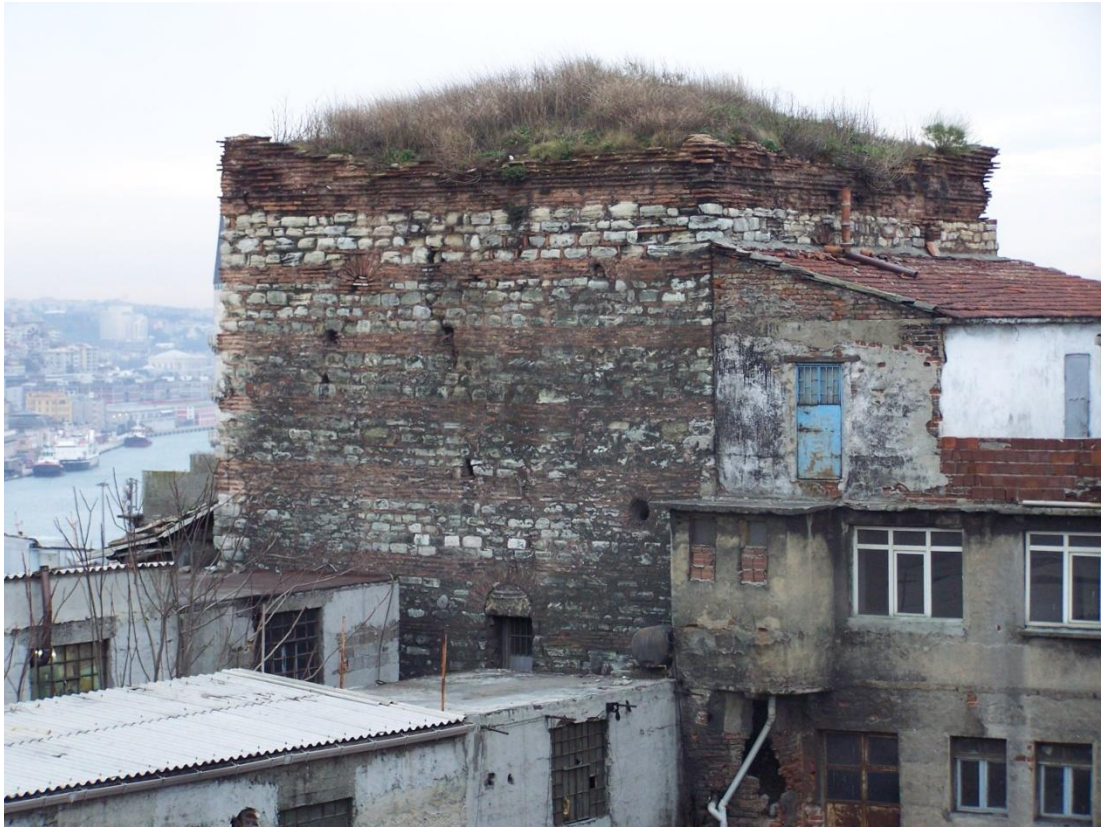
Şekil A.10 : İrene Kulesi batı cephesi

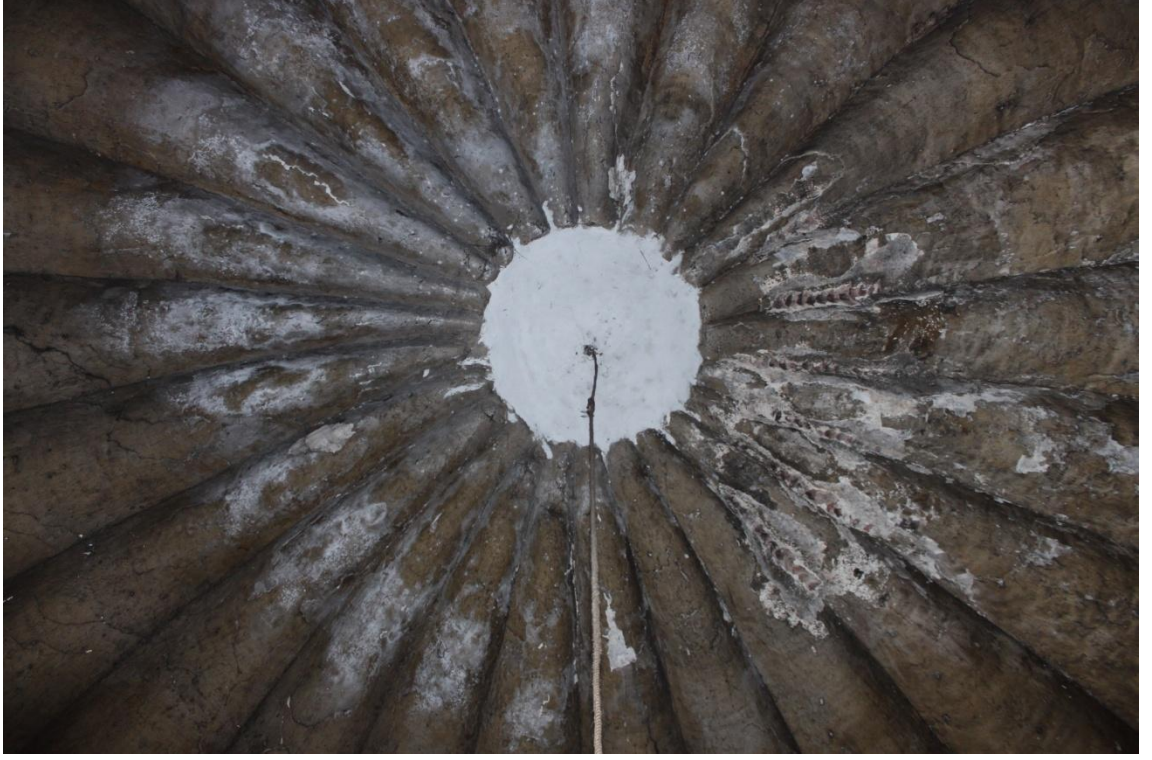
Şekil A.11 : İrene Kulesi dilimli kubbesi.

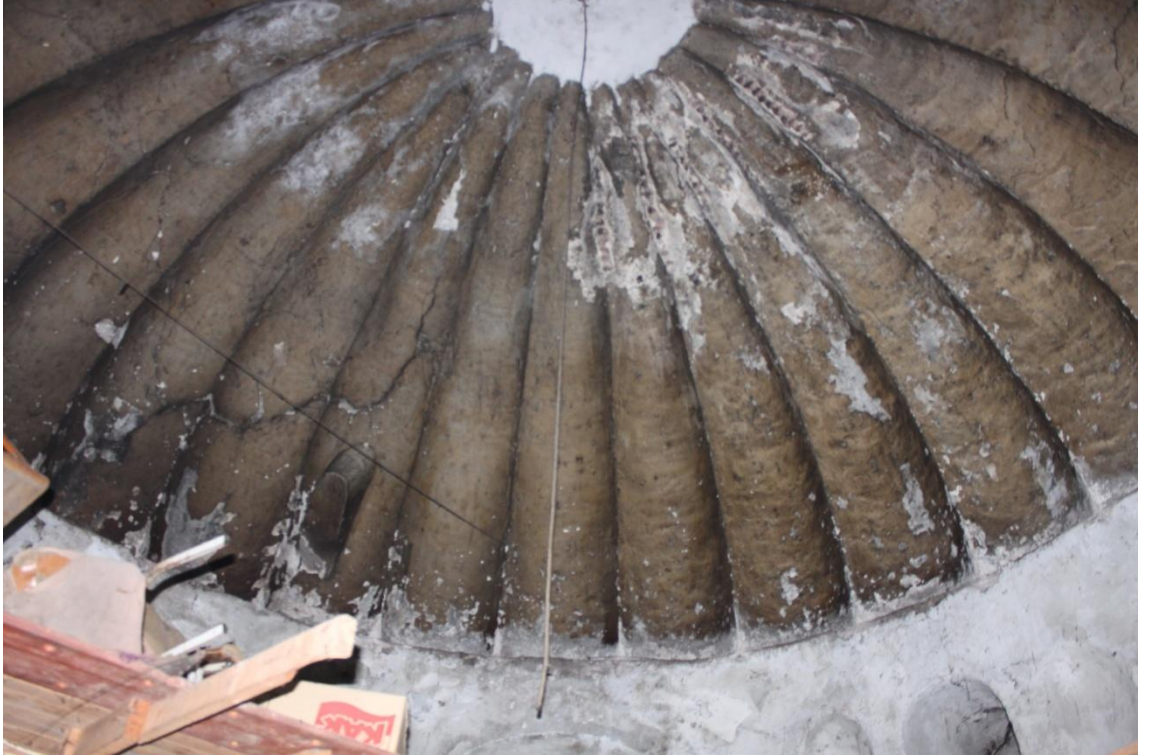
Şekil A.12 : İrene Kulesi dilimli kubbesi.

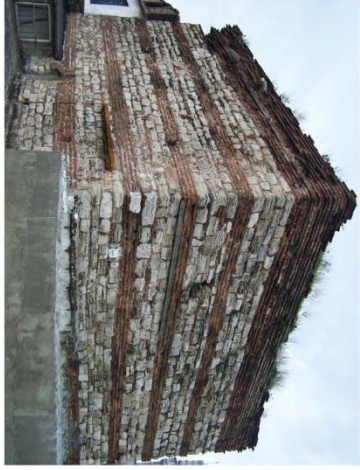
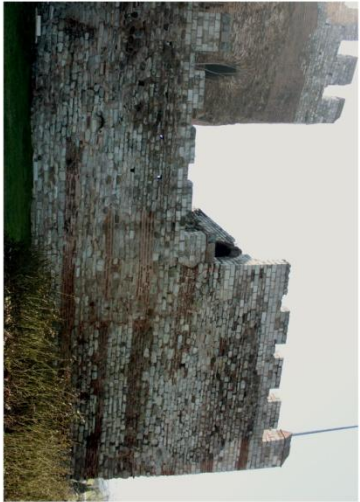
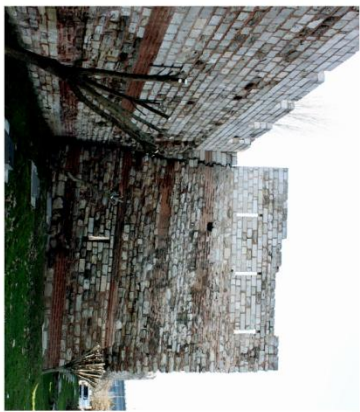
İrene Kulesi ve Halic surlarından Heracles surları

İrene Kulesi doğu ve kuzey cephesi  
18 sıra tuğla-4 sıra taş-4 sıra tuğla-4 sıra taş-4 sıra tuğla-3/4 sıra taş-4 sıra tuğla-4 sıra taş-5 sıra tuğla-5 sıra taş

Halic Surları Ayvansaray civarında kara surları ile birleştiği yer

Halic Surları 1 nolu sur kulesi

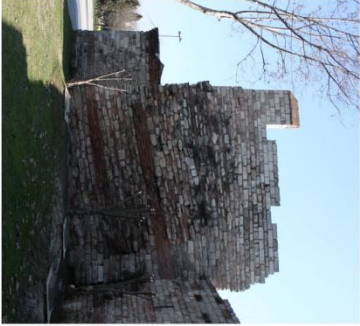
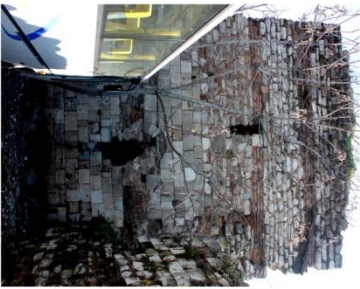
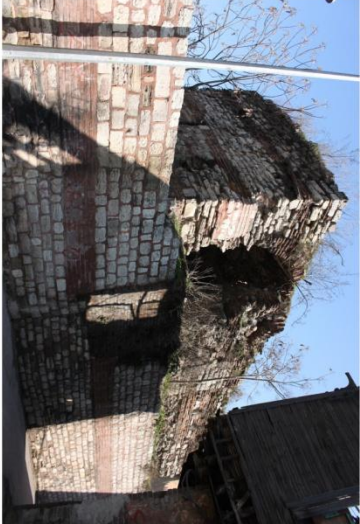
Halic Surları 2 nolu sur kulesi

Halic Surları 4 nolu sur kulesi batı cephesi ve kuzey cephesi(Halic cephesi)

Halic Surları 4 nolu sur kulesinin iç taraftan görünüşü: ionozlu üst örtüşü

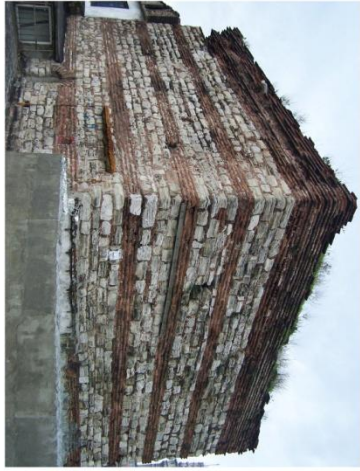
**Irene Kulesi doğu ve kuzey cephesi**  
18 sıra tuğla-4 sıra taş-4 sıra tuğla-4 sıra taş-3/4 sıra taş-4 sıra tuğla-4 sıra taş-5 sıra tuğla-5 sıra taş

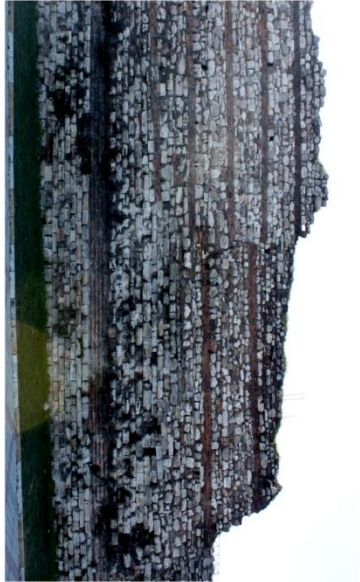
**Halic surları duvar dokunu**

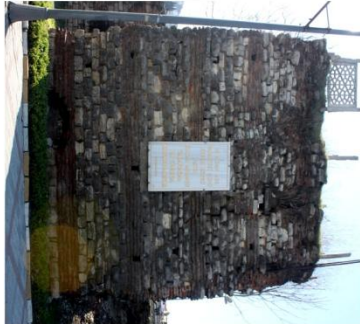
**14 nolu kule kuzey cephesi (Halic cephesi)**

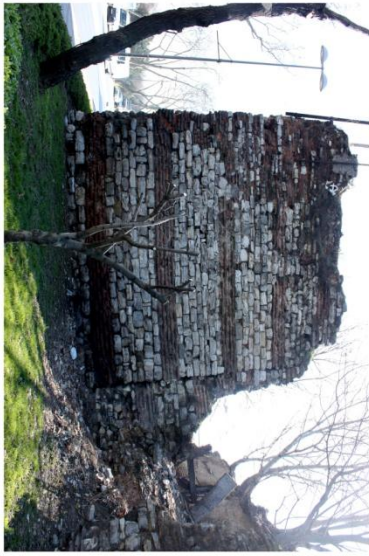
**14 nolu kule batı cephesi ve doğu cephesi**

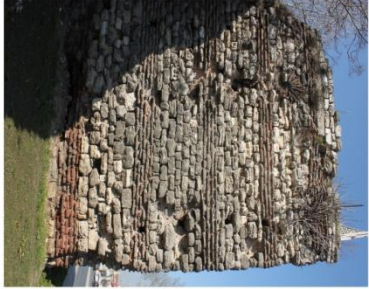
**Şekil B.2: Irene Kulesi ve Theodosios surları.**

**15 nolu kule doğu cephesi ve kuzey cephesi**
