**LİFLİ ÇİMENTO ESASLI KOMPOZİTLERLE GÜÇLENDİRİLMİŞ  
DOLGU DUVARLI BETONARME ÇERÇEVELERİN  
DENEYSEL İNCELENMESİ**

**DOKTORA TEZİ**

**Mehmet Selim ÖKTEN**

**NİSAN 2013**

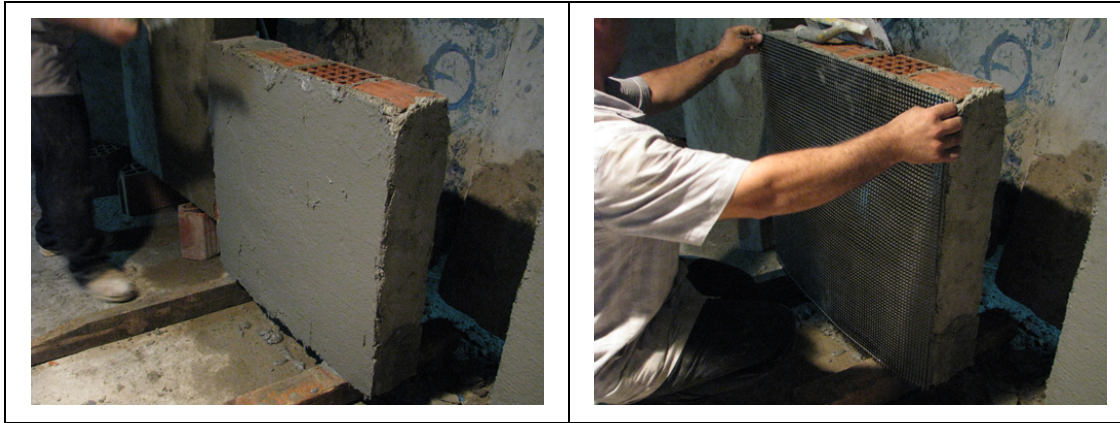
**Şekil 2.5 : ıslatılmış yüzeye harcın sürülmesi ve karbon lifli ağın yerleşimi**

Güçlendirme işleminde ilk olarak karbon lifli ağ, yapıştırılacağı yüzeyin boyutlarına uygun olarak kesilmiştir. Daha sonra ağın uygulanacağı yüzey suyla ıslatılmıştır. Hazırlanan çimento harcı yaklaşık 3mm kalınlığında olmak üzere uygulanacağı yüzeye sürülmüştür (Şekil 2.5). Ağ bu harcın içine yatay ile 90<sup>0</sup> açı yapacak şekilde iyice yerleştirilip üzeri tekrar yaklaşık 3mm kalınlığında çimento harcı ile kaplanmıştır (Şekil 2.6). İkinci katlar için aynı işlem sırasıyla uygulanmıştır. İkinci kat uygulanırken ağ harcın içine yatayla 45<sup>0</sup> açı yapacak şekilde yerleştirilmiştir.

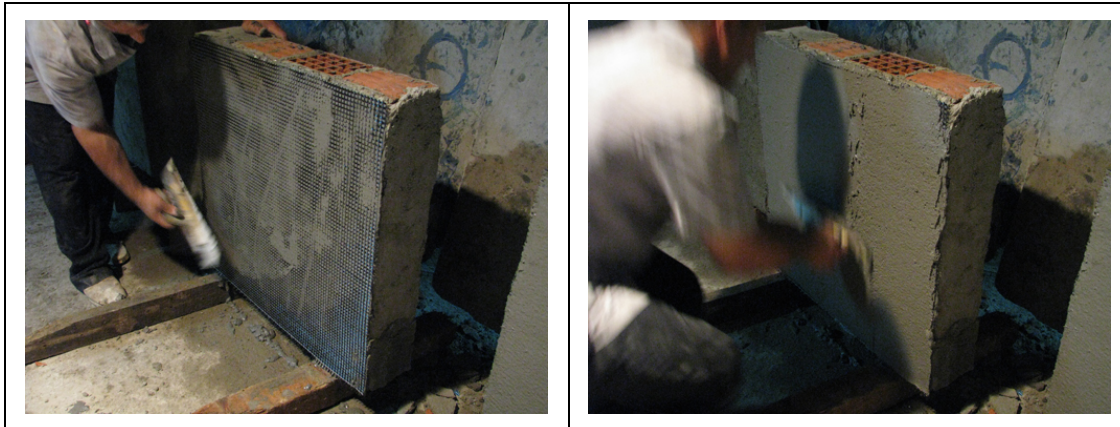
**Şekil 2.6 : Ağın harcın içine iyice yerleştirilmesi ve üzerinin kapatılması.**

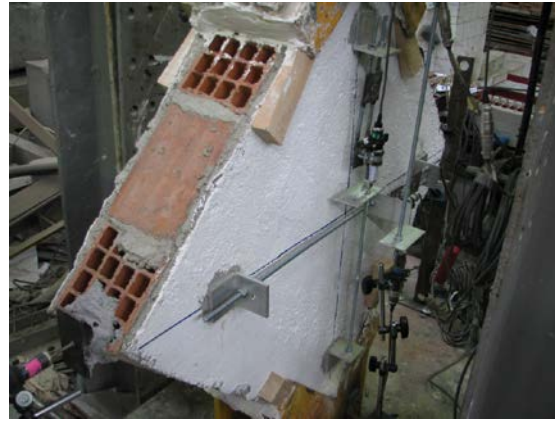
Bölme duvar numunelerinin düşey ve yatay yer değiştirmeleri, numunenin her iki yüzüne yerleştirilen toplam dört adet 10 mm kapasiteli yer değiştirme ölçer (LVDT) kullanılarak ölçülmüştür (Şekil 2.12).

**Şekil 2.12 : LVDT yer değiştirme ölçerler.**

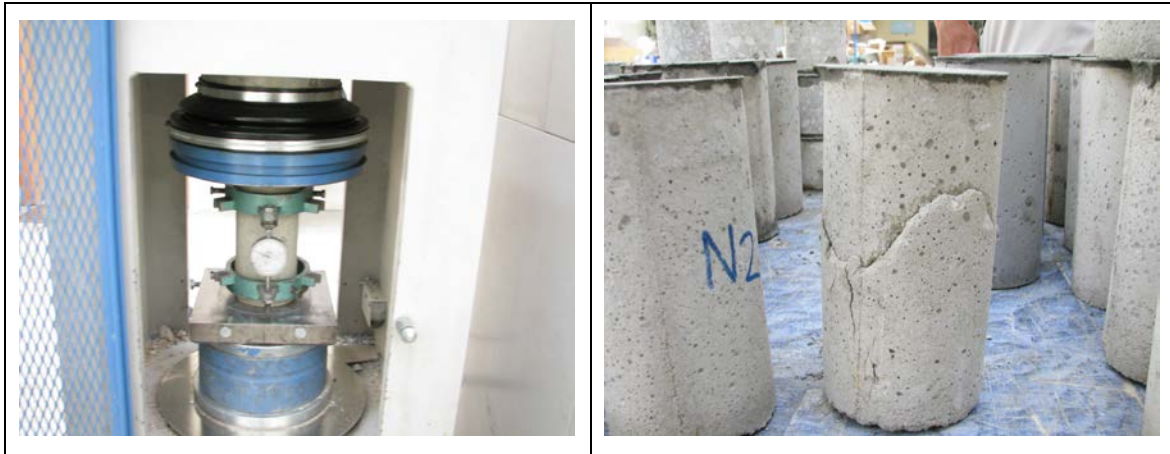
Toplam 30 adet silindir beton harç numunesi alınarak basınç deneyi altında denenmiştir (Şekil 2.15).

Şekil 2.15 : Beton harcı standart basınç deneyleri.

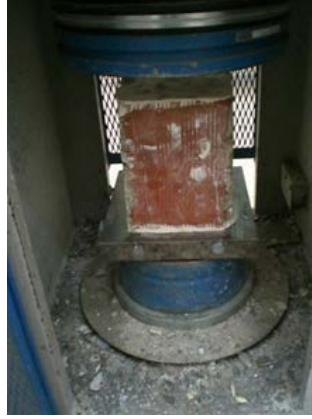
Duvar numunelerinin yapımında ülkemizde yaygın olarak kullanılan ince cidarlı 190mmx190mmx135mm boyutlarındaki tuğlalar kullanılmıştır. Deney numunelerinin üretimi sırasında kullanılan tuğlaların delik doğrultusundaki basınç dayanımının belirlenebilmesi için 7 adet tekli tuğla denenmiştir (Şekil 2.16).

**Şekil 2.16 : Duvar numunelerindeki tuğlaların basınç deneyleri.**

Tuğla numuneleri delik yerlerinde alçı kullanılarak başlık yapılmış ve basınç deneyi gerçekleştirilmiştir. Tuğla basınç deneyi sonuçları aşağıda verilmiştir (Çizelge 2.6).

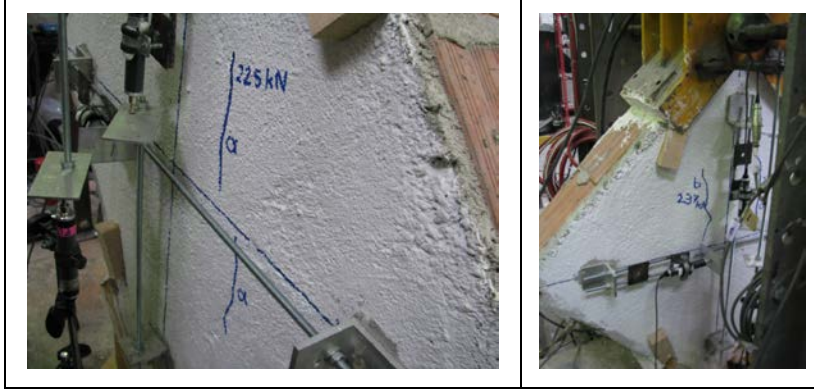
KN-1 numunesinde 225kN’da numunenin arka yüzünde “a” çatlak oluşmuştur. Çatlakın genişliği 0.1mm’dir. 230kN’da numuneden yüksek seviyede çatlama sesleri

duyulmuştur. 237kN’da yine arka yüzde “b” çatlakları oluşmuştur (Şekil 2.18). Çatlak genişliği 0.1mm’den küçüktür. 245kN’da göçme meydana gelmiştir. Numunenin deney sonrası hasar durumu Şekil 2.19’da verilmiştir.

**Şekil 2.18 :** KN-1 numunesinin arka yüzünde oluşan a ve b çatlakları.

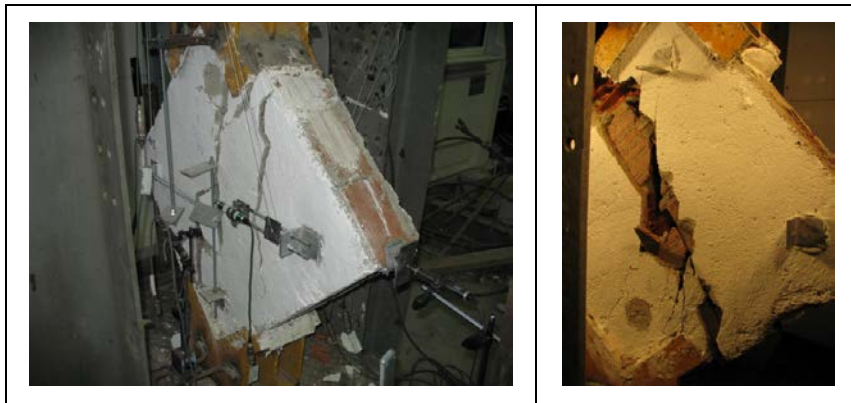
KN-2 numunesinde 67kN’da ilk çatlak sesi gelmiştir. Sırasıyla 87kN, 133kN ve 175kN, 178.1kN’da çatlak sesleri duyulmuştur. 180.5kN’da numunenin ön tarafında ilk çatlak görülmüştür. 183kN’da ani göçme meydana gelmiştir. Numunenin deney sonrası hasar durumu Şekil 2.20’de verilmiştir.

**Şekil 2.20 :** KN-2 numunesinin ön ve arka yüzlerinin göçme sonrası durumu.

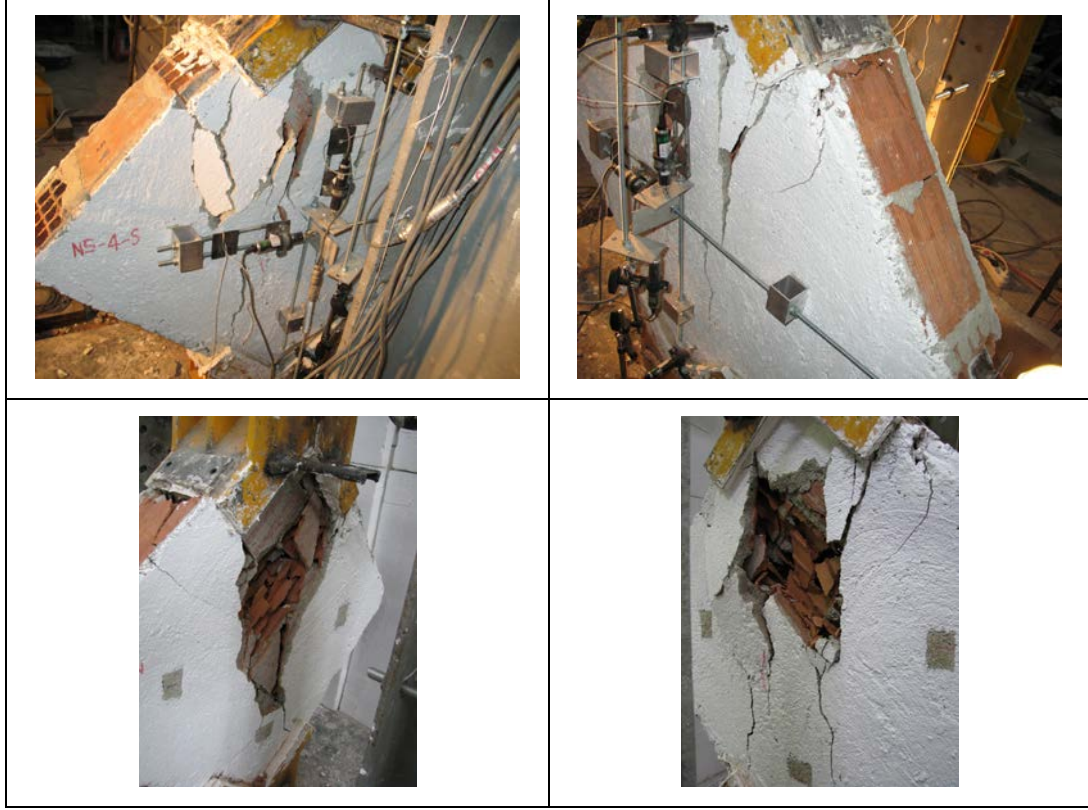
Şekil 2.21 : KN-3 numunesinin ön ve arka yüzlerinin hasar durumu.

KN-3 numunesinde, 2. çevrimde 50kN'da ilk çatlama sesi duyulmuştur. 3. çevrim 128kN'da ikinci çatlama sesi de gelmiştir. Sırasıyla 140kN, 196kN, 205kN, 214kN ve 219kN'da çatlak sesleri devam etmiştir. 230kN'da üst başlıktan, başlık ile numunenin tam olarak oturmasını sağlamak için yerleştirilen alçı dökülmüştür. 236kN'da sıva dökülmesi başlamıştır. 256kN'da numune patlayarak, düşeyde oluşan büyük yarıлма sonucu göçmüştür (Şekil 2.21).

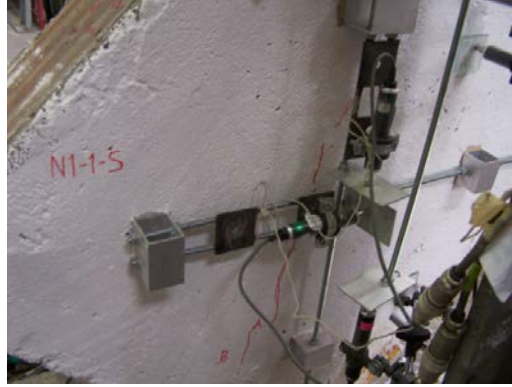
GN-1-1-1 numunesinde ilk çevrim sonuna kadar herhangi bir hasar(çatlak) gözlemlenmemiştir ve ilk çevrimde çatlama sesi duyulmamıştır. İkinci çevrimde de herhangi bir ses duyulmamış ve hasar oluşmamıştır. Üçüncü çevrimde 133.6 kN’da tuğladan çatlama sesi gelmiştir. Sırasıyla 192.3 kN, 203.6kN, 219kN, 234.6kN ve 250.3kN’da numuneden çatlama sesleri gelmiştir. 260kN’da “a” ve “b” çatlağı güçlendirilmemiş arka yüzeyde görülmüştür (Şekil 2.23). Çatlak genişlikleri 0.1 mm civarındadır.

**Şekil 2.23 :** GN-1-1-1 numunesinin arka yüzünde oluşan a ve b çatlağı.

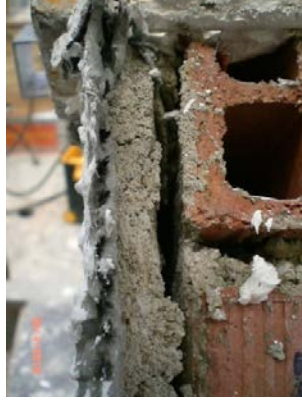
başlanmıştır. Dördüncü çevrimde 160kN yük seviyesine gelindiğinde, numunenin batı köşesinde (duvarın güçlendirilmiş tarafında), duvarla sıvanın ayrışması gözlemlenmiştir (Şekil 2.25).

**Şekil 2.25 :** GN-1-1-3 numunesinde sıvanın ayrışması.

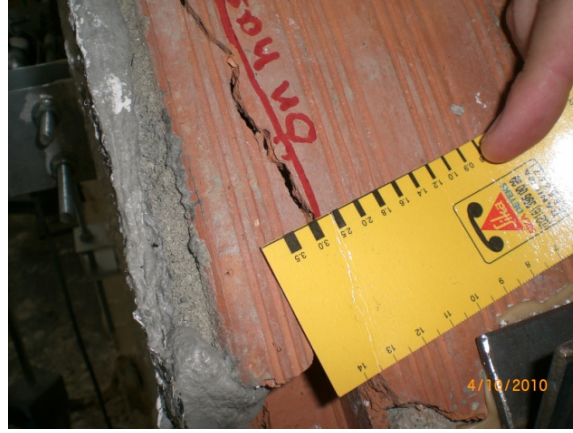
kadar). İkinci çevrimde çatlaklar 3mm olmuştur. Üçüncü çevrimde 262kN'da çatlaklar 3mm'yi geçmiştir (Şekil 2.28).

**Şekil 2.28 :** 262 kN'da 3mm ye ulaşan çatlak.

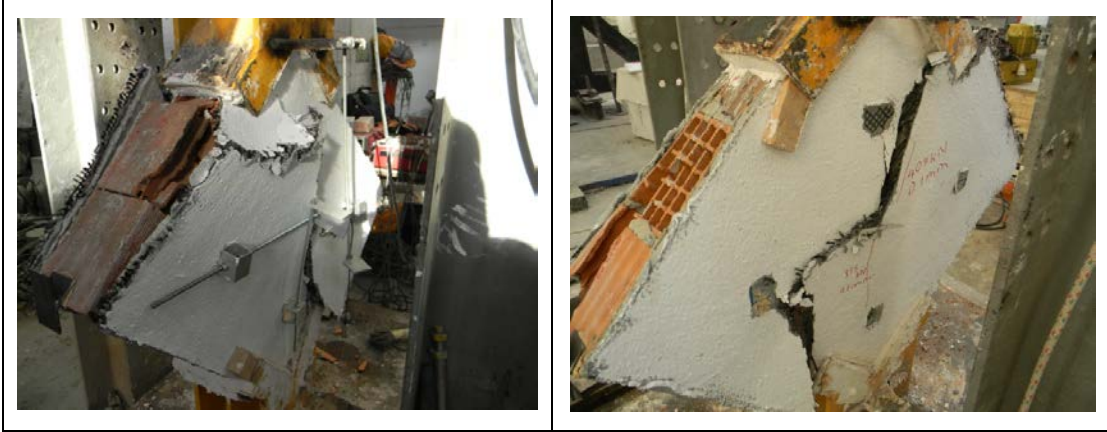
**Şekil 2.29 :** GN-2-1-1 numunesinin ön ve arka yüzlerinin göçme sonrası durumu.

Numuneden ilk çatlama sesi üçüncü çevrimde 180kN'da duyulmuştur. Sırasıyla 238kN, 240kN, 290kN, 343kN ve 355kN'da sesler devam etmiştir. Numunede ilk çatlak 374kN'da 0.1mm olmak üzere arka yüzde oluşmuştur. 380kN'da yükte ölçüm olarak bir azalma görülmüştür. 395kN'da numuneden ses gelmiştir. 407kN'da sesler artmış ve ikinci çatlak arka yüzde 0.1mm olarak oluşmuştur. Yine bu yükte göçme meydana gelmiştir. Numunenin deney sonrası hasar durumu Şekil 2.29'da verilmiştir.

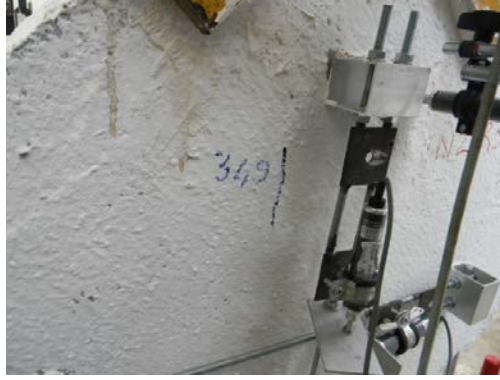
gelmiş, 330kN ve 345kN’da bu ses artmaya başlamıştır. Numunede ilk çatlak 349kN’da 0.1mm genişlikte olmak üzere arka yüzde, kuvvetin uygulandığı doğrultuda oluşmuştur (Şekil 2.30).

**Şekil 2.30 :** GN-2-1-2 numunesinde arka yüzde oluşan çatlak.

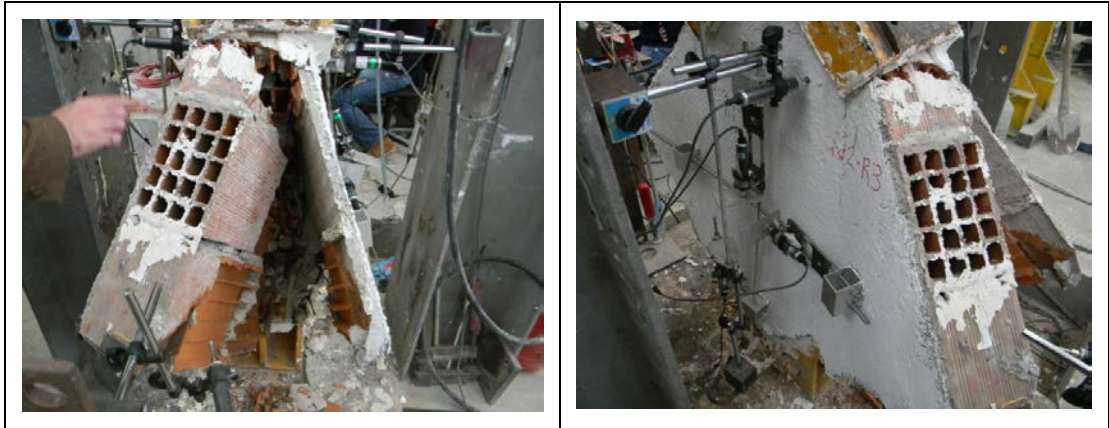
**Şekil 2.31 :** GN-2-1-2 numunesinin ön ve arka yüzlerinin göçme sonrası durumu

Bu çatlak 359kN yük seviyesine gelindiğinde, genişleyerek 0.2mm olmuştur. Deneyi sonlandıran göçme durumu 366kN’da meydana gelmiştir. Numunenin deney sonrası hasar durumu Şekil 2.31’de verilmiştir.

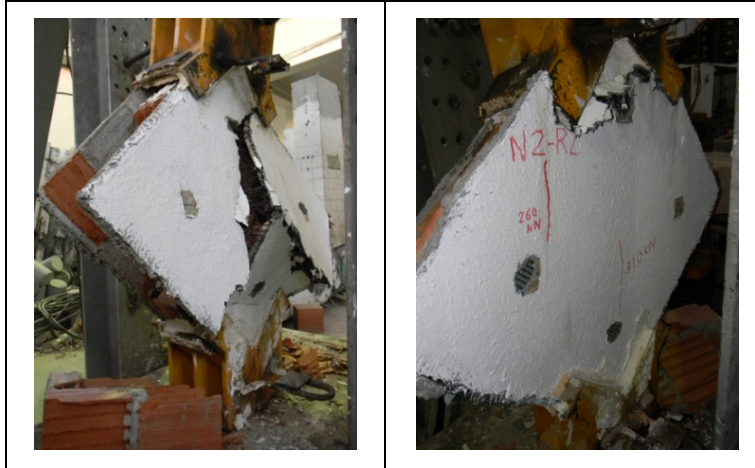
GN-2-1-3 numunesinde deneyden önce yapılan gözlemlerde ön hasara rastlanmıştır. Yapılan yüklemede sırasıyla 199kN, 240kN ve 255kN yük seviyelerinde çatlama sesleri gelmiştir. 260kN’da arka yüzde 0.1mm’den küçük genişlikte olmak üzere ilk çatlak oluşmuştur. 297kN’da çatlama sesi gelmiştir. Bu yük değerinden sonra, deney öncesi gözlemlenen ön hasar çatlaklarının genişlemeye başladığı görülmüştür. 310kN yük seviyesinde, arka yüzde 0.1mm genişliğinde çatlak oluşmuştur (Şekil 2.32). 340kN’da numune patlama yaparak göçmüştür. Göçme ön hasar bulunan bölgenin yarık şeklinde ayrılması sonucu oluşmuştur. Numunenin deney sonrası hasar durumu Şekil 2.33’de verilmiştir.

**Şekil 2.33 :** GN-2-1-3 numunesinin ön ve arka yüzlerinin göçme sonrası durumu.

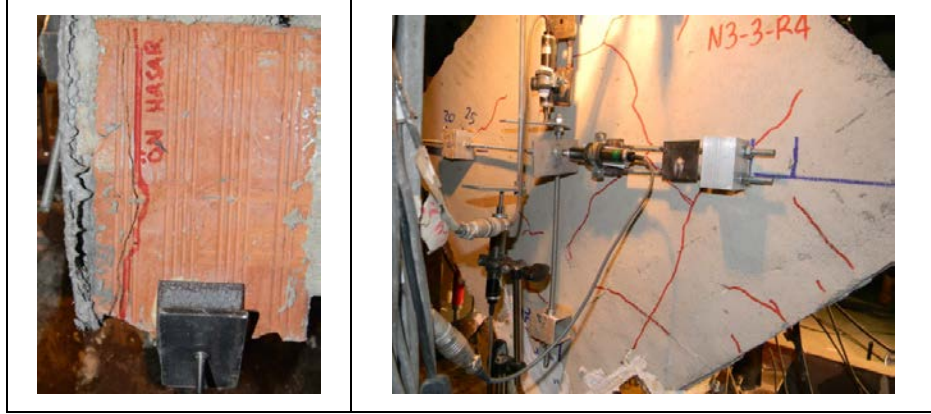
GN-1-2-3 numunesinde deney başlamadan önce yapılan gözlemlerde bütün ön hasarların 0.1mm’den küçük olduğu görülmüştür. Sadece kesit bölgesinde 0.1mm’lik bir çatlak bulunmaktadır (Şekil 2.37). Ön hasarlar kırmızı çizgi ile gösterilmiştir. Deney sırasında 3. çevrimde 130kN’da 0.1mm’den küçük çatlak oluşmuştur. Sırasıyla 144kN, 158kN, 182kN ve 185kN’da sesler duyulmuştur. 194 kN’da ön

Şekil 2.37 : GN-1-2-3 numunesindeki ön hasarlar.

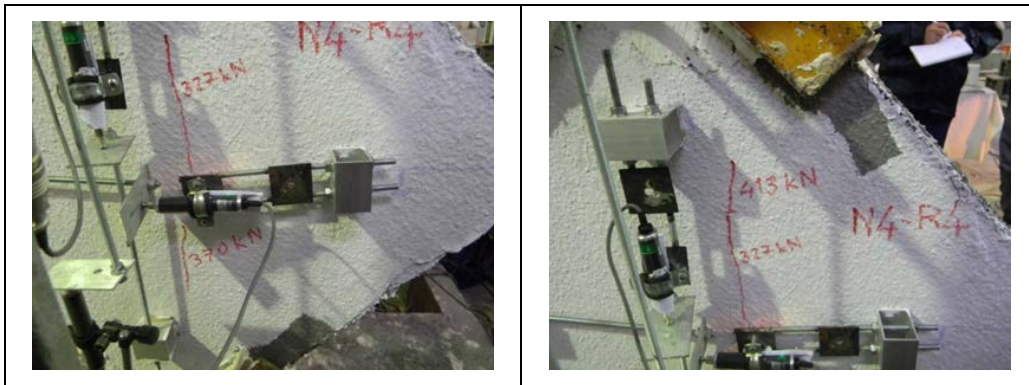
**Şekil 2.43 :** GN-2-2-3 numunesinin oluşan çatlaklar.

GN-2-2-3 numunesinden ilk ses 273kN'da içsel çatlama sesi olarak gelmiştir. 314kN'da ses devam etmiştir. 327kN'da ilk çatlak arka yüzde 0.1mm'den küçük olmak üzere oluşmuştur. 347kN'da aynı çatlak 0.1mm'ye ulaşmıştır. 370kN'da arka yüzde 0.1mm genişliğinde ikinci çatlak oluşmuştur. 389 kN'da numuneden çatlama sesi gelmiştir. 413kN'da numunede üçüncü çatlak oluşmuştur (Şekil 2.43).

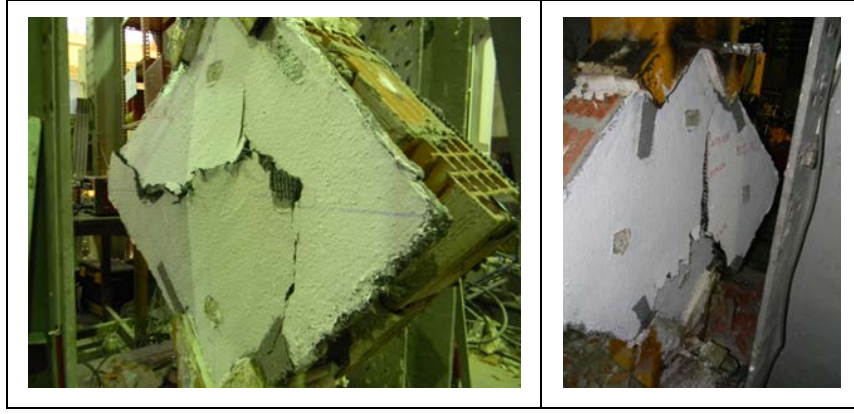
419kN'da kriko numuneye daha fazla yük verememeye başlamıştır. Bu durum 2-3 dakika kadar sürmüştür. Krikonun koldan açılmasıyla daha fazla yük verilmiş ve bunun sonucunda numune 423kN'da göçmüştür. Numunenin deney sonrası hasar durumu Şekil 2.44' de verilmiştir.

**Şekil 2.44 :** GN-2-2-3 numunesinin ön ve arka yüzlerinin göçme sonrası durumu.

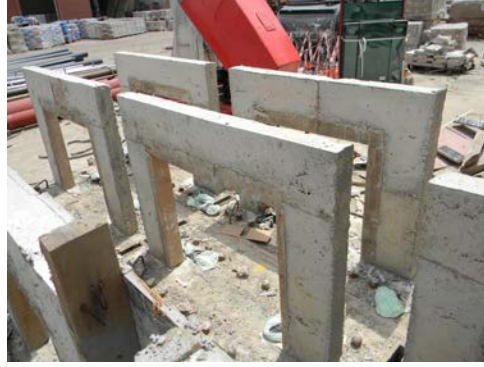
Bu çerçeve numuneleri, ülkemizde bulunan mevcut binaların çoğunda olduğu gibi düşük beton dayanımına ve güçlü kiriş-zayıf kolon sistemine sahiptir. Kolon-kiriş birleşim bölgelerinde etriye sıklaştırması bulunmamaktadır.

Çerçevelerin hepsi, üretildikten sonra Şekil 3.2’de görüldüğü gibi yalın olarak bulunmaktadır. Bu çerçevelerden bir tanesi yalın çerçeve olarak bırakılmış diğerlerine ise dolgu duvar ilave edilmiştir.

**Şekil 3.2 :** Üretilen betonarme çerçeve numuneleri.

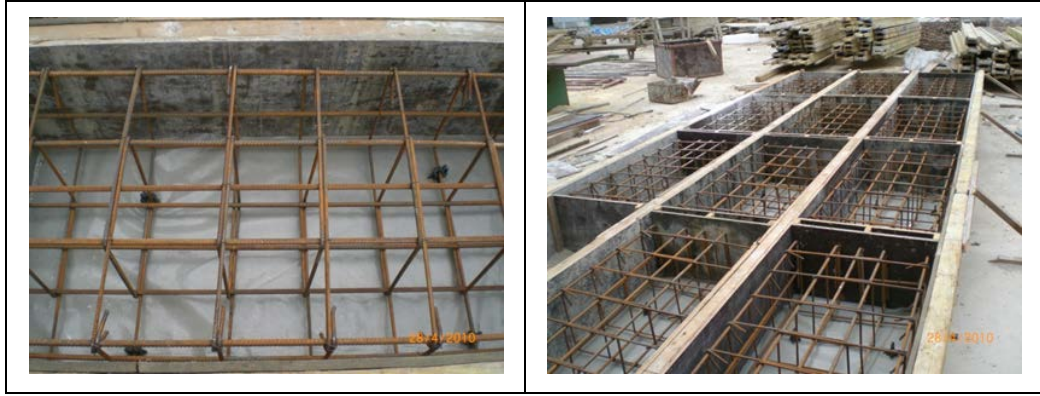
İlk olarak numunelerin temel kalıbı hazırlanmıştır. Temel kalıbının altına, betonun yerle temasını kesmek için naylon örtü serilmiştir. Temele ait donatı çubukları, boyuna donatılar Ø12, enine donatılar Ø12 olacak şekilde hazırlanıp, pas paylarına dikkat edilerek temel kalıbına yerleştirilmiştir (Şekil 3.4).

**Şekil 3.4 :** Donatıların temel kalıbına yerleştirilmesi.

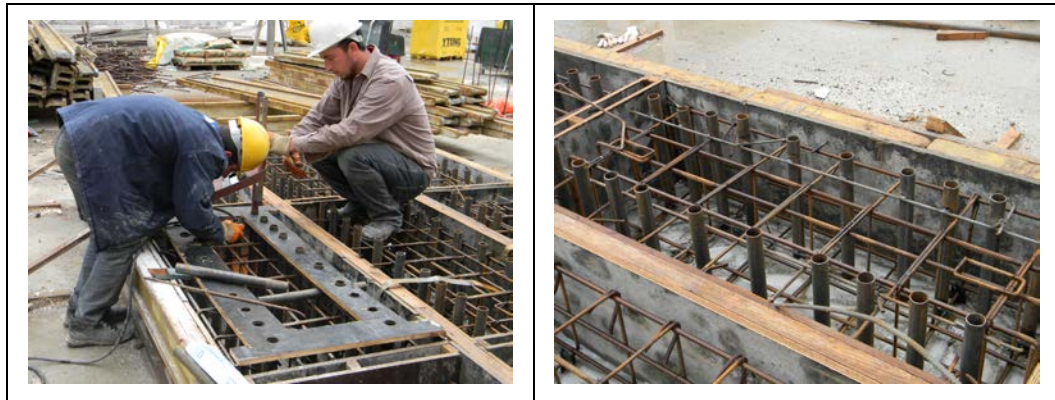
Daha sonra, deney numunelerini bulonlarla rijit bir şekilde deney çerçevesine bağlayabilmek için gerekli olan delikler, temellerin içinde oluşturulmuştur. Çok hassas olan bu işlem için önce deney çerçevesi üzerinden şablon alınmış, sonra da bu şablon vasıtası ile temellere 20mm çaplı çelik borular, beton dökümü sırasında oluşabilecek kaymaları önlemek üzere mevcut donatılara kaynatılarak, yerleştirilmiştir (Şekil 3.5).

**Şekil 3.5 :** Bağlantı borularının temele yerleştirilmesi.

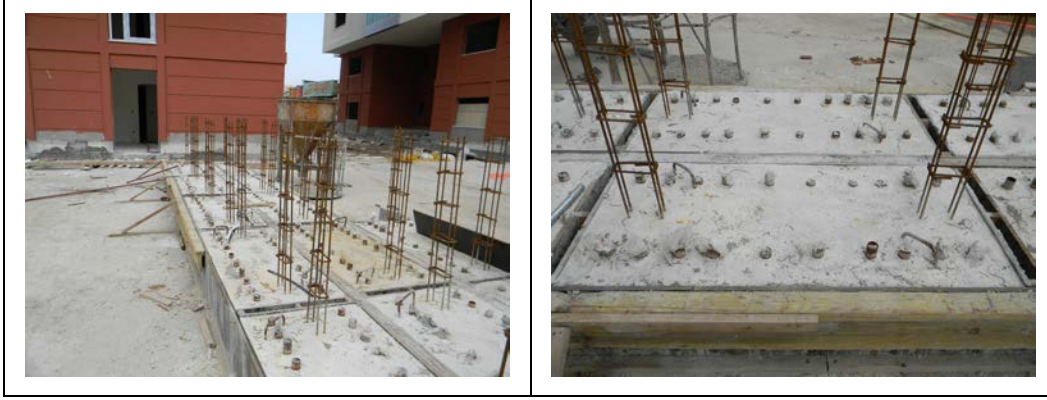
Bu işlemten sonra temel donatılarına Ø8 kolon filizleri yerleştirilmiştir. Rijit bir temel elde etmek amacıyla basınç dayanımı yüksek beton kullanılarak, temel betonu dökülmüştür.

**Şekil 3.6 :** Kolon filizleri ve dökülmüş temel betonu.

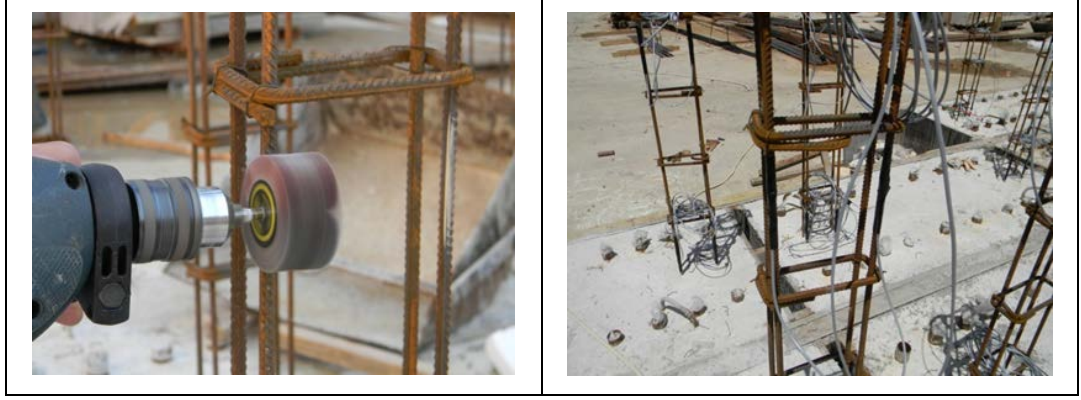
Donatılara şekildeğiştirme ölçerler yapıştırılmadan önce bu bölgeler pürüzsüz bir hale getirilmiş, aseton ile iyice temizlenmiş ve sonrasında şekildeğiştirme ölçerler güçlü bir yapıştırıcı yardımıyla temizlenen donatıya yapıştırılmıştır. Son olarak su geçirmez özel bir bant yardımıyla bu bölgelerin suya karşı yalıtımı yapılmıştır (Şekil 3.8).

**Şekil 3.8 :** Şekildeğiştirme ölçer yapıştırma aşamaları.

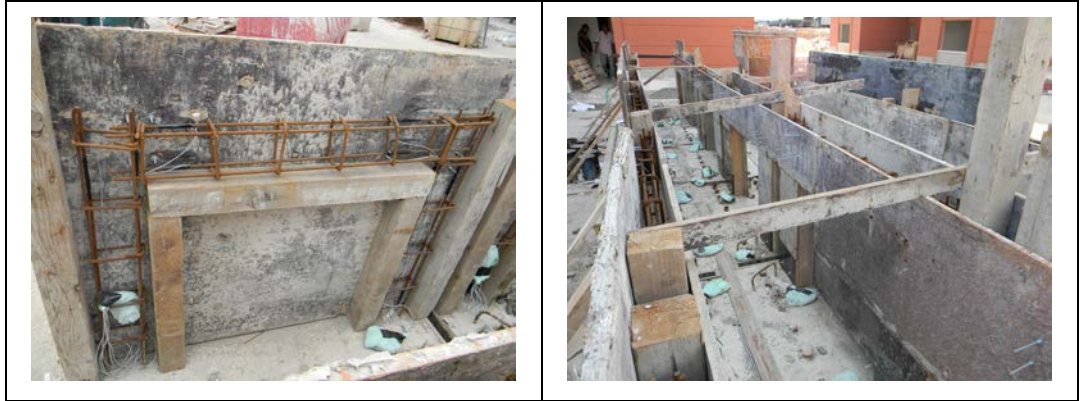
Şekildeğiştirme ölçerlerin donatılara yapıştırılmasından sonra numunelerin kiriş ve kolon kalıpları hazırlanmıştır (Şekil 3.9).

**Şekil 3.9 :** Kalıpların hazırlanması.

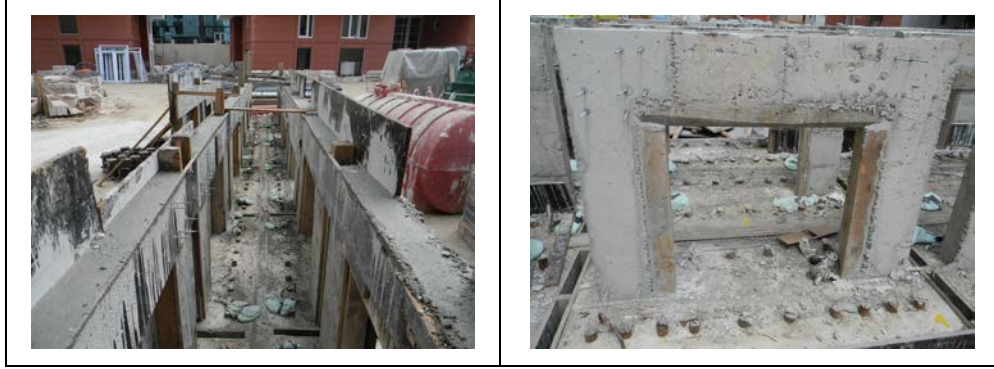
Bütün bu hazırlıklardan sonra beton dökme işlemi yapılmıştır (Şekil 3.10). Beton, özel bir firmadan alınan hazır beton olup basınç dayanımı malzeme deneyleri bölümünde verilecektir.

**Şekil 3.10 :** Beton dökülmüş çerçeveler.

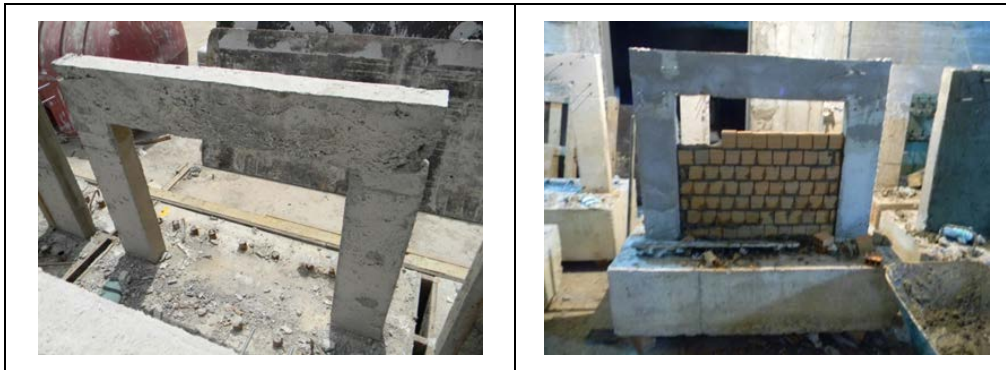
Laboratuvar ortamında, üretilen 8 numuneden 7'sine dolgu duvar ilavesi yapılmıştır. Duvar örme işleminde ilk olarak tuğlalar ıslatılmıştır. Tuğla delikleri yatayda olacak şekilde ve üst katlarda ara derzler şaşırtmalı olarak duvar örülmüştür. Yatay ve düşey derzlerde uygulanan harç kalınlığı 10mm'dir.

**Şekil 3.11 :** Betonarme çerçevelerin içine dolgu duvar örülmesi.

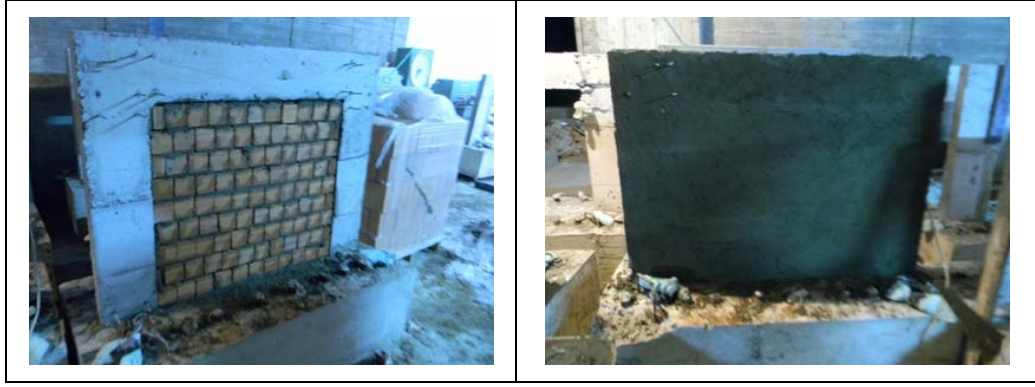
Duvar örme işleminin tamamlanmasından sonra dolgu duvarlı tüm numunelerin iki yüzeyi de duvar örülürken kullanılan aynı çimento harcı ile sıvanmıştır. Uygulanan sıva kalınlığı 10mm'dir (Şekil 3.12).

**Şekil 3.12 :** Betonarme çerçevelerin iki yüzünün sıvanması.

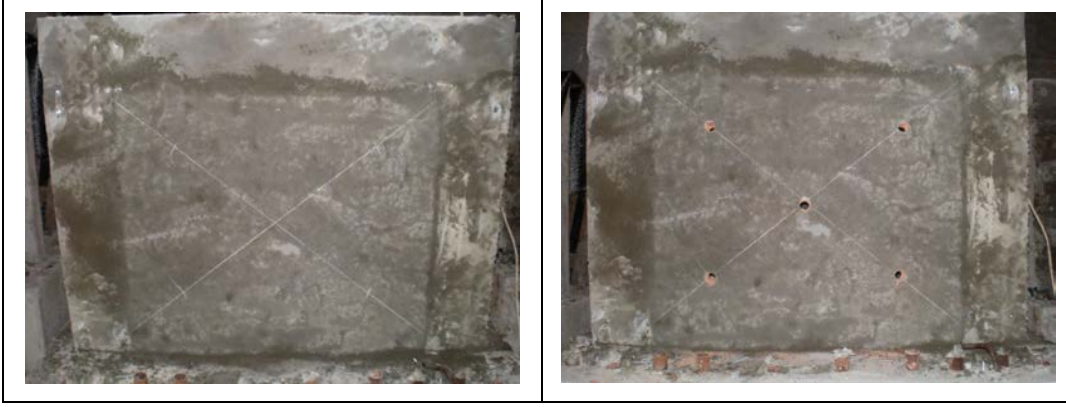
Ankraj uygulaması öncesinde betonarme çerçevenin içindeki dolgu duvara 20mm çapında 5 adet delik açılmıştır. Bu deliklerden 4 adeti duvar köşegenlerini birleştiren doğru üzerinde köşelerden 30cm uzaklıkta, 1 adeti ise köşegenlerin birbirini kestiği noktada açılmıştır (Şekil 3.14).

**Şekil 3.14 :** Ankraj delikleri.

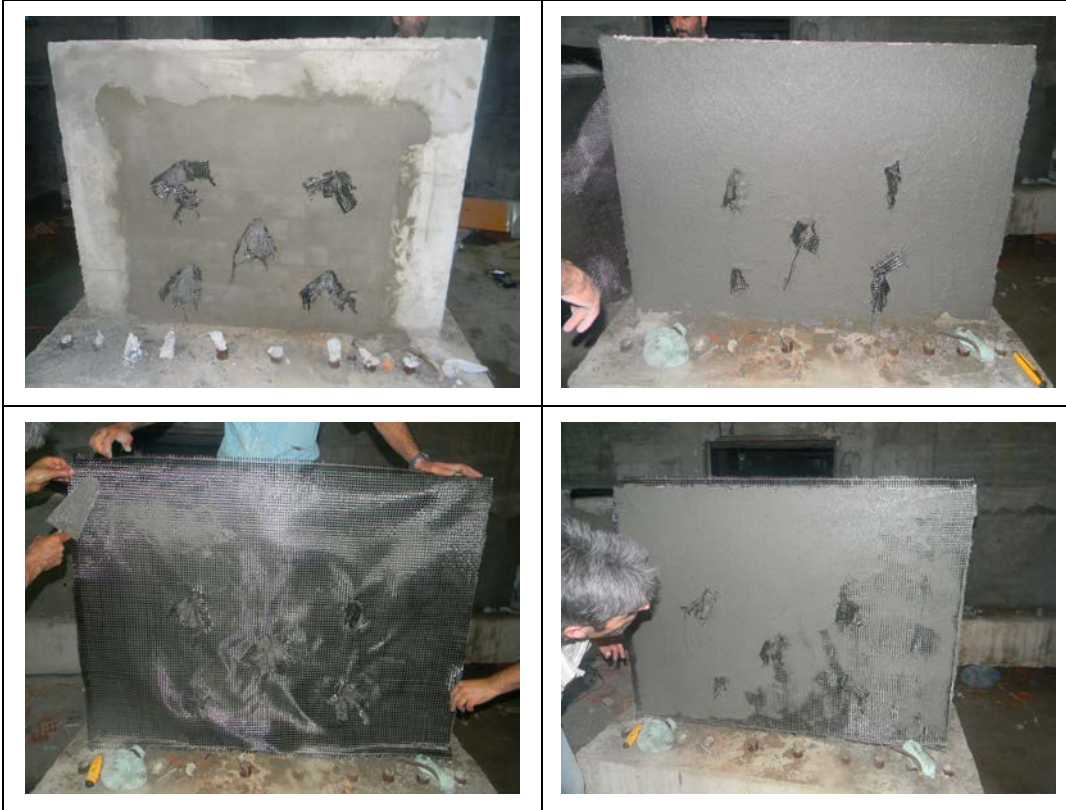
Hazırlanan CFRC ankrajlar duvarda açılan deliklerden geçirilmiş ve bu delikler çimento harcı ile iyice kapatılmıştır. Ankrajların yelpaze şeklinde açılan uçları, güçlendirme işlemi için kullanılan karbon lifli ağın içinden geçirilerek duvarın her iki yüzüne bindirme boyu 10cm'lik bir yarıçapta çimento esaslı harç ile yapıştırılmıştır.

**Şekil 3.15 :** Ankrajlı CFRC uygulaması.

Ankrajlar, CFRC sistemi ile yapıştırıldığı mevcut sıva yüzeyi arasında oluşabilecek muhtemel aderans sorunlarını önlemek amacıyla yapılmıştır. Güçlendirme işleminin tüm aşamaları İstanbul Teknik Üniversitesi İnşaat Fakültesi Yapı ve Deprem Mühendisliği Laboratuvarı'nda gerçekleştirilmiştir.

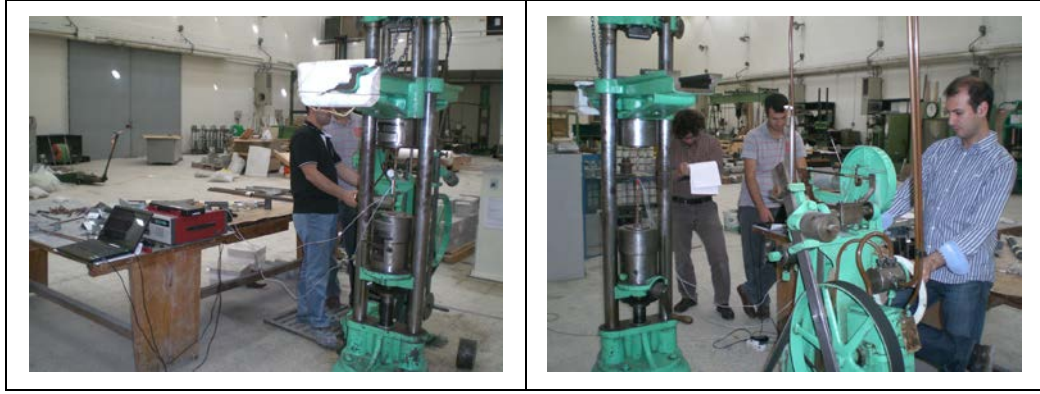
**Şekil 3.25 :** Standart donatı çekme deney düzeneği.

Betonarme çerçeve numunelerinin kolon ve kirişlerinde kullanılan Ø8'lik donatılardan numuneler alınarak donatı çekme dayanımını belirlemek amacıyla çekme deneyi gerçekleştirilmiştir. Donatı çekme deneyi, ilgili standart olan TS708'e uyularak, mekanik çekme aleti yardımıyla yapılmıştır.

Alınan donatı numuneleri, öncelikle şekildeğiştirme ölçerlerin donatıya iyice yapışması için zımpara yardımıyla temizlenmiş, daha sonra donatıların temizlenen yerlerine şekildeğiştirme ölçerler yapıştırılarak bantlanmıştır. Şekildeğiştirme ölçerler veri toplayıcıya bağlanmış ve bilgisayar yardımıyla deney düzeneğinin kontrolü sağlanmıştır (Şekil 3.30).

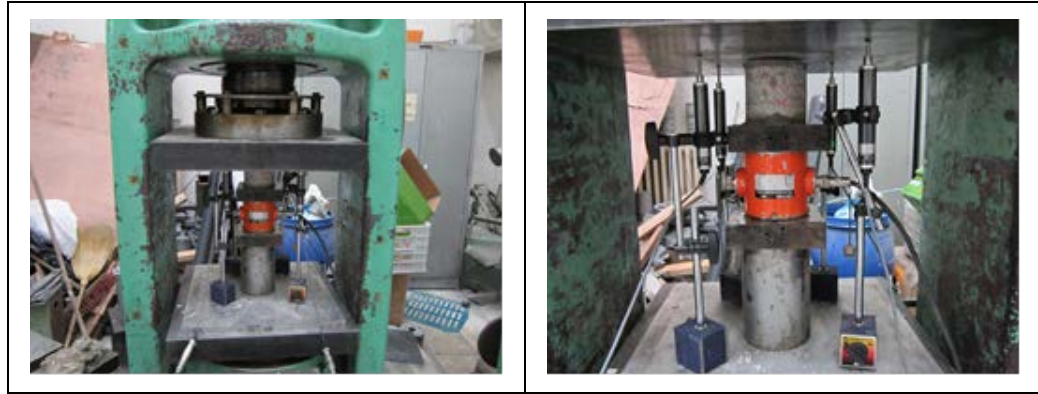
**Şekil 3.26 :** Beton gerilme-şekil değiştirme deney düzeneği.

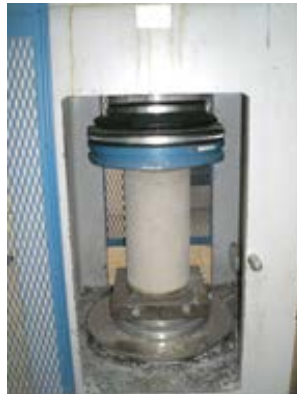
Yalın halde bulunan betonarme çerçeve numunelerinin içine örülen tuğlalarda ve bu şekilde oluşturulan dolgu duvarlı çerçevelerin dış yüzeylerinin 10mm kalınlığında sıvanmasında aynı çimento harcı kullanılmıştır. Bu çimento harcı, ülkemizde yaygın olarak kullanılan ve çimento, su ve kumdan oluşan standart çimento harcıdır. Bu çimento harcı hazırlanırken birçok standart silindir numunesi alınarak harcın standart basınç deneyleri yapılmış ve basınç dayanımı belirlenmiştir (Şekil 3.27).

**Şekil 3.27 :** Sıva harcı standart basınç deneyi.

Bu sıva harcı basınç deneyi sonuçları Çizelge 3.2’de görülmektedir. Elde edilen sonuçlara göre harcin son durumdaki ortalama basınç dayanımı 6.97 MPa’dır.

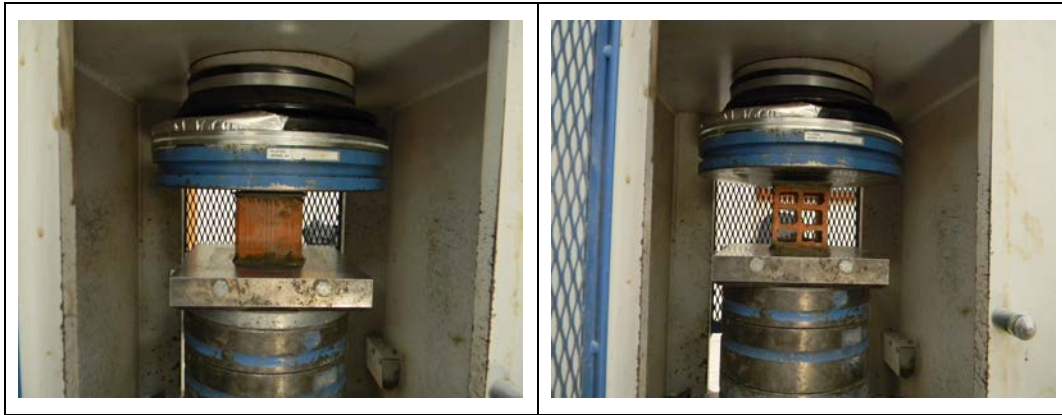
Dolgu duvarlı betonarme çerçeve numunelerinin dolgu duvarlarında kullanılan 1/3 ölçekli tuğlalar, örnekler alınarak tuğlaların basınç değerleri ölçülmek üzere hazırlanmıştır. Tuğla numunelerinin basınç deneyleri, tuğlaların delik doğrultusunda ve delik doğrultusuna dik yönde elektronik pres makinesi yardımıyla verilen basınç ile gerçekleştirilmiştir (Şekil 3.28).

**Şekil 3.28 :** Tuğla standart basınç deneyi.

Pres makinesinin yükü uygulayan tablalarının, düz bir yüzeye oturması için öncelikle tuğlaların delikli ve deliğe dik yüzeylerine harç ile düzgün bir yüzey hazırlanmıştır. Hazırlanan 8 adet tuğla numunesi, standart basınç deneylerini gerçekleştiren pres makinesi ile denenmiştir. Tuğla basınç değerleri Çizelge 3.3’de görülmektedir. Bu çizelgedeki değerlere göre tuğlaların ortalama basınç dayanımı delik doğrultusunda 8.10 MPa, delik doğrultusuna dik yönde ise 1.68 MPa olarak bulunmuştur.

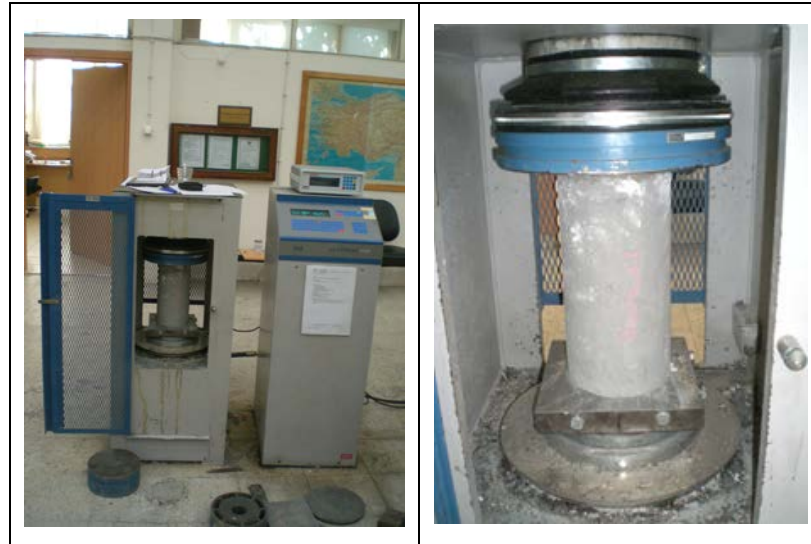
Dolgu duvarlı betonarme çerçeveler üretildikten sonra bu çerçevelerden 6 tanesi CFRC kompozit malzeme ile çeşitli şekillerde güçlendirilmiştir. Bu güçlendirme, puzolanik esaslı harçtan oluşan bir güçlendirmedir. Harcın mekanik özellikleri eşkenar dörtgen duvar deneyleri anlatılırken verilmiştir. CFRC harcı ile ilgili basınç deneyleri elektronik pres makinesi yardımıyla gerçekleştirilmiştir (Şekil 3.29).

**Şekil 3.29 : CFRC harcı basınç deneyleri.**

Güçlendirme için hazırlanan harçtan 2 adet 15cm×30cm ve 2 adet 10cm×20cm ebatlarında silindir numune alınarak harcın basınç değerleri ölçülmüştür. Sonuçlar Çizelge 3.4’de verilmiştir. Buna göre, betonarme çerçevelerin güçlendirilmesinde kullanılan CFRC harcının ortalama nihai basınç değeri 24.99 MPa’dır.

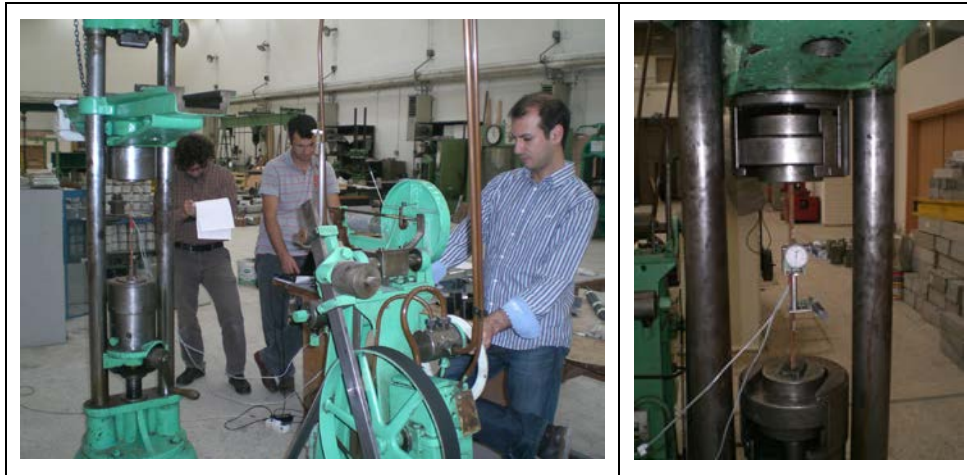
**Şekil 3.30 : Donatı çekme deneyi.**

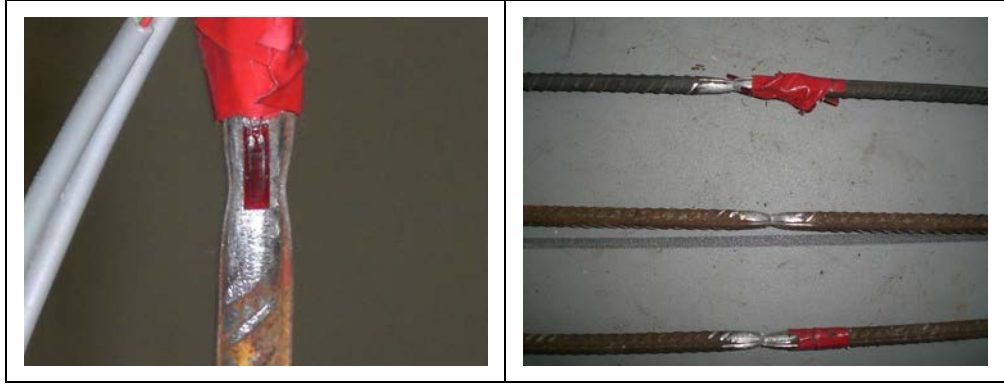
Toplam 3 adet Ø8 çapındaki donatı numunesi denenmiştir. Numunelerin deney esnasında ve sonrasındaki resimleri Şekil 3.31'de verilmiştir.

**Şekil 3.31 :** Donatı numunelerinin resimleri.

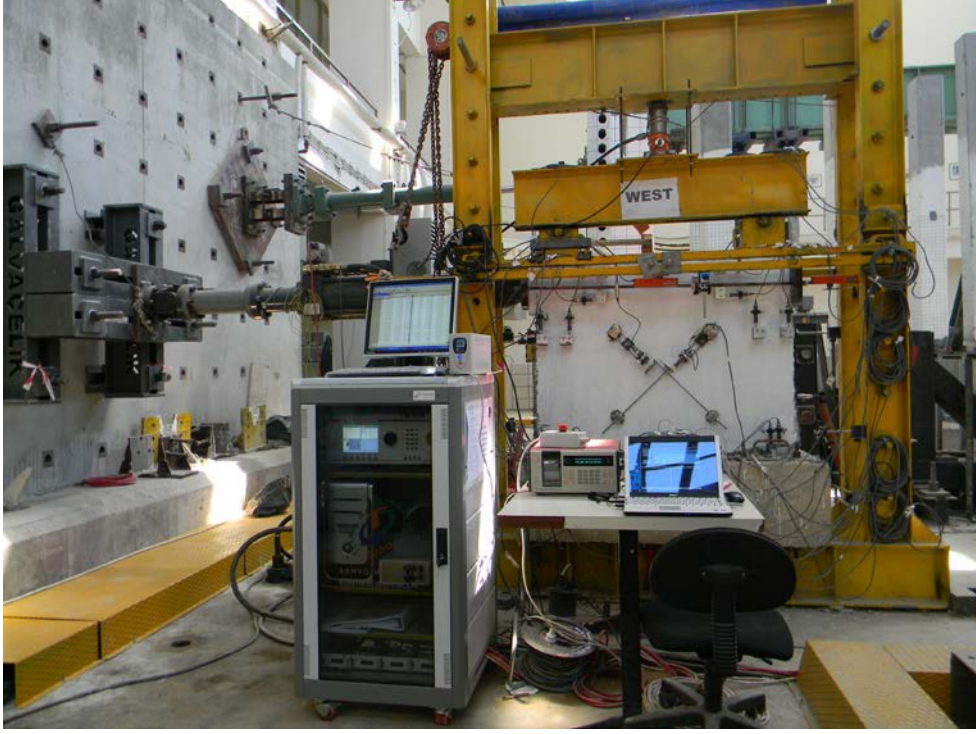
Tersinir yükleme yapabilmek için hidrolik verenin başlığındaki deliklerden geçirilen Ø18 mm çaplı iki adet yüksek dayanımlı ankraj çubukları, numunenin diğer ucundaki kalın çelik plakaya somunlar yardımıyla bağlanmıştır. Yatay yükler etkisinde, temelin ankastrelik koşullarını sağlayabilmesi için 24 adet Ø18 mm çaplı ankraj bulonu kullanılmıştır. Ankraj bulonlarına ön germe verilmiştir. Deneyler sırasında yapılan kontrol ölçümleri, mesnetlenmenin ankastrelik durumuna çok yakın olduğunu göstermiştir. Deney esnasında numunenin düzlem dışı hareketinin engellenmesi amacıyla deney düzeneğinin ön ve arka yüzlerinde ve kiriş seviyesinde iki adet çelik çubuk kullanılmıştır. Bu çelik çubuklar deney çerçevesine takılıp çıkarılabilecek şekildedir. Çelik çubukların kesitindeki boşluklardan geçirilen özel tekerlek mekanizması, deney numunesini düzlem içinde tutmuştur.

Statik deneyler yer deęiřtirme kontrollü olarak gerekleřtirilmiřtir. Her bir evrim iin hedeflenen yer deęiřtirme deęerleri, bilgisayar ve kontrol üitesi aracılıęı ile DARTEC hidrolik verene iletilmiř ve oluřan reaksiyon kuvveti veren gövdesine baęlı yük ölçer ile ölçölmüřtür. elik yükleme erevesi ve deney düzeneęinin dięer paraları řekil 3.38’de görönmektedir.

**řekil 3.38 :** Deney düzeneęinin görönuřü.

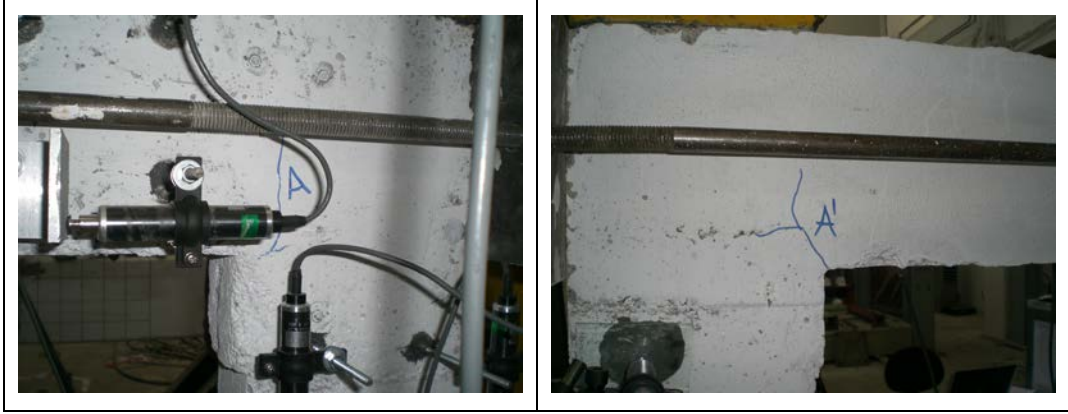
**Şekil 3.41:** 7. çevrimde ön ve arka yüzde oluşan çatlaklar.

oluşturmuştur. Çekme sırasında arka yüzde simetrik olarak aynı genişlikte A' çatlakları meydana gelmiştir.

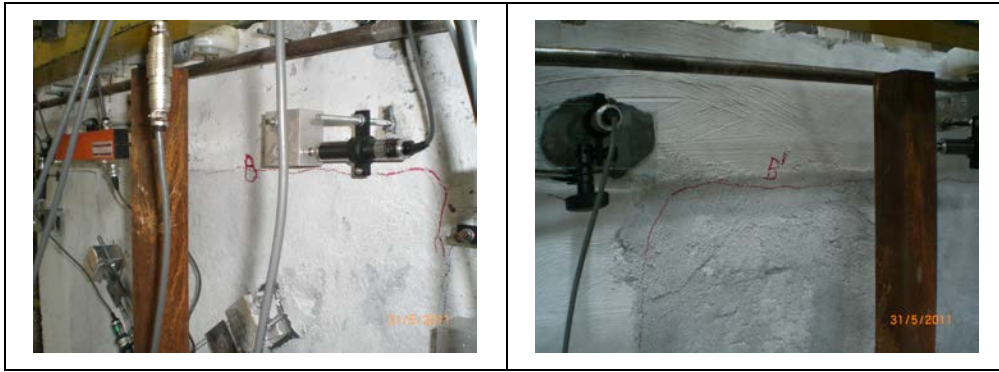
Bu deneyde ilk hasar, 2. çevrimde çekme sırasında ön yüzde oluşmuştur. Pistonun karşı tarafındaki kolon ile duvar arasında, sıva üzerinde 0.1mm'den küçük A çatlağı oluşmuştur. Bir sonraki çevrim olan 3. çevrimde, itmede ön yüzde genişliği 0.1mm'den küçük B çatlağı meydana gelmiştir. Arka yüzde de aynı genişlikte B' çatlağı oluşmuştur. Çekmede ise ön yüzdeki A çatlağının simetriği arka yüzde A' çatlağı olarak belirginleşmiştir (Şekil 3.47).

Şekil 3.47 : 3. çevrim sırasında oluşan çatlaklar.

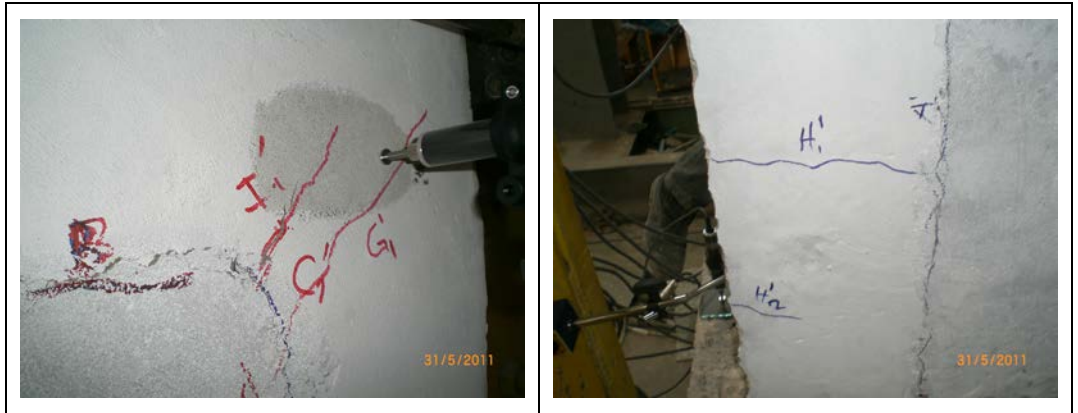
**Şekil 3.50 :** 5. çevrim sırasında oluşan çatlaklar.

5. çevrimde itme sırasında genişliği 0.1mm olan  $G_1'$  çatlağı arka yüzde piston tarafındaki kolon-kiriş birleşim bölgesinde oluşmuştur. Mevcut  $C_1'$  çatlağının genişliği 0.1mm, B' çatlağının genişliği ise 0.2mm ölçülmüştür. Bu çevrimde sıvalar dökülmeye başlamış,  $C_5'$  çatlağı ilerlemiştir. Çekmede ise ön yüzde ilk olarak 0.1mm genişlikte  $G_1$  çatlağı oluşmuştur. Piston tarafındaki kolon ile üst duvar kösesi arasında oluşan bu çatlağı sırasıyla  $H_1$ ,  $H_2$  ve  $H_3$  çatlakları izlemiştir. 0.1mm'den küçük olan bu çatlaklar numunenin ön yüzünde, pistonun karşı tarafındaki kolon üzerinde yatay çizgiler olarak ortaya çıkmıştır. Arka yüzde ise 0.1mm'den küçük  $H_1'$ , ve  $H_2'$  çatlakları pistonun karşı tarafındaki kolonda, temele yakın bölgede belirmiştir. Bu çevrimde B çatlağının genişliği 0.3mm, A çatlağının genişliği ise 0.2mm olmuştur. Numune yüzeyinde sıvalar dökülmeye devam etmiştir (Şekil 3.50).

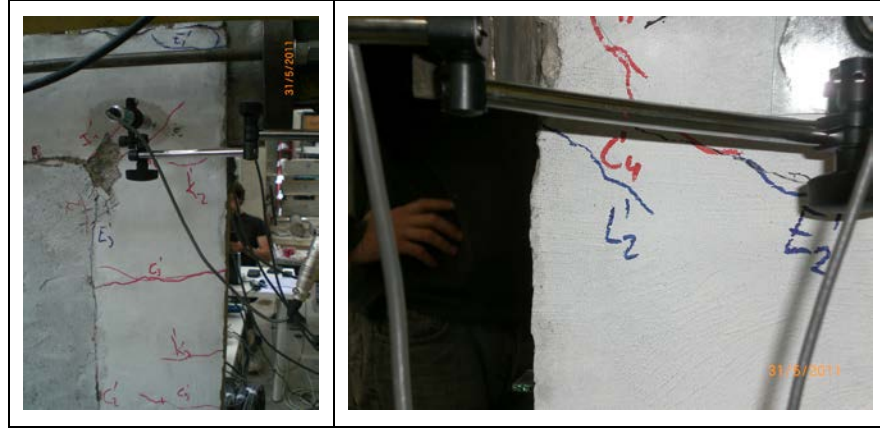
7. çevrim itmede arka yüzde, 0.1mm genişlikten küçük  $K_1'$ ,  $K_2'$  ve  $K_3'$  çatlakları oluşmuştur.  $C_2'$  çatlağı 2mm genişliğe ulaşmıştır. Arka yüzde kolon-kiriş birleşim bölgelerinde sıvalar dökülmüş ve tuğlalar gözükmeye başlamıştır. Diğer bölgelerde çerçeve-duvar sınırı iyice belirginleşmiştir. B ve A' çatlaklarının genişliği 5mm, D çatlağının genişliği 3mm ölçülmüştür. B' çatlağında da sıva dökülmeleri devam etmiştir. Çekme sırasında ise arka yüzde, pistonun karşı tarafındaki kolonda  $L_1'$ ,  $L_2'$  çatlakları ve duvarın kiriş ile birleştiği köşede ise  $L_3'$  çatlağı oluşmuştur. Bu çatlaklar 0.1mm'den küçük olarak ölçülmüştür (Şekil 3.52).

**Şekil 3.52 :** 7. çevrim sırasında oluşan çatlaklar.

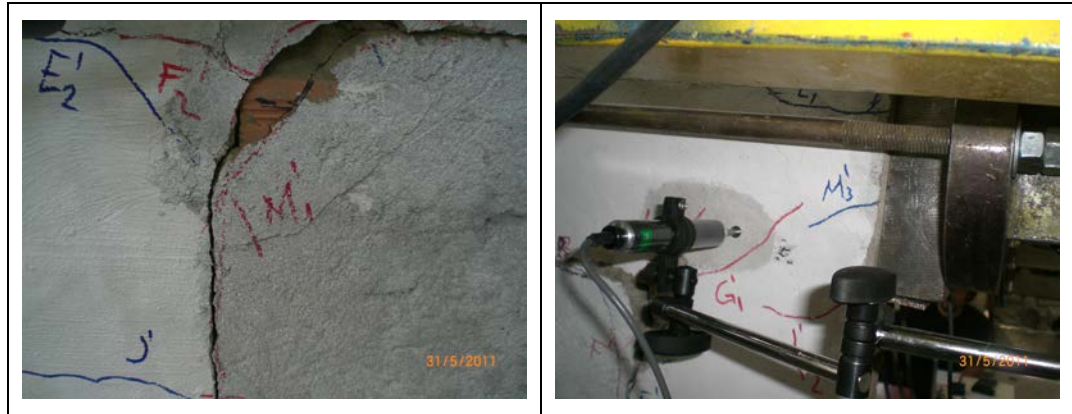
**Şekil 3.53 :** 8. çevrim sırasında oluşan çatlaklar.

simetriği olarak arka yüzde  $M_2'$  çatlağı oluşmuştur. Arka yüzde her iki kolon-kiriş birleşim bölgesinde de  $M_3'$  ve  $M_4'$  çatlakları meydana gelmiştir. Özellikle pistonun karşı tarafındaki kolon-kiriş birleşim bölgesi büyük hasar görmüştür.  $F'$  çatlağı ilerlemeye devam etmiştir. Kolonların temellere bağlandığı alt uçları çatlamaya başlamıştır.  $C_4'$ ,  $E_2'$  ve  $F_2'$  çatlakları 2mm genişliğe ulaşmıştır (Şekil 3.53).

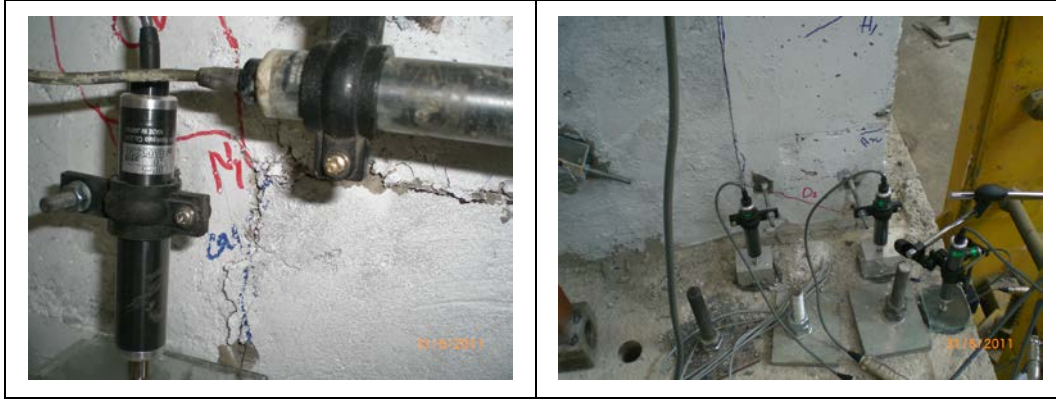
9. çevrimde itme sırasında çerçeve yüzeyinden beton parçaları ayrılmaya başlamıştır. Bunun sonucunda  $F_1$  ve  $I_2$  çatlaklarının bulunduğu bölgeler, parçalar halinde dökülmüştür. Piston tarafındaki kolon-kiriş birleşim bölgesinde 10mm genişlikte  $N_1$  çatlağı oluşmuştur. Piston karşılarındaki kolonun temelle birleştiği bölgede  $O_1$  çatlağı, arka tarafında da simetrik olarak  $O_1'$  çatlağı meydana gelmiştir.  $H_3$  ve  $M_1$  çatlakları ilerlemiştir (Şekil 3.54).

**Şekil 3.54 :** 9. çevrim sırasında oluşan çatlaklar.
