**LİFLİ ÇİMENTO ESASLI KOMPOZİTLERLE GÜÇLENDİRİLMİŞ  
DOLGU DUVARLI BETONARME ÇERÇEVELERİN  
DENEYSEL İNCELENMESİ**

**DOKTORA TEZİ**

**Mehmet Selim ÖKTEN**

**NİSAN 2013**

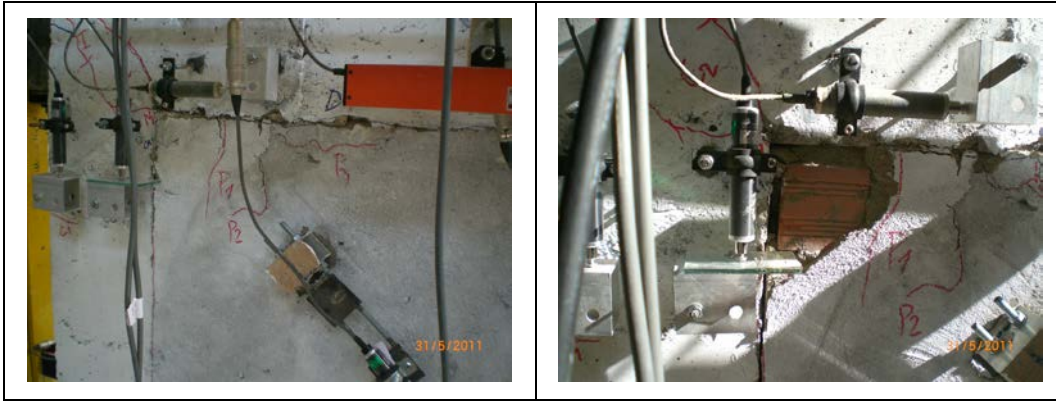
**Şekil 3.55 :** 10. çevrim sırasında oluşan çatlaklar.

$P_1'$  ve  $P_2'$  çatlakları oluşmuştur. Çekme sırasında temel-duvar arasındaki çatlak iyice belirgin hale gelmiştir (Şekil 3.55).

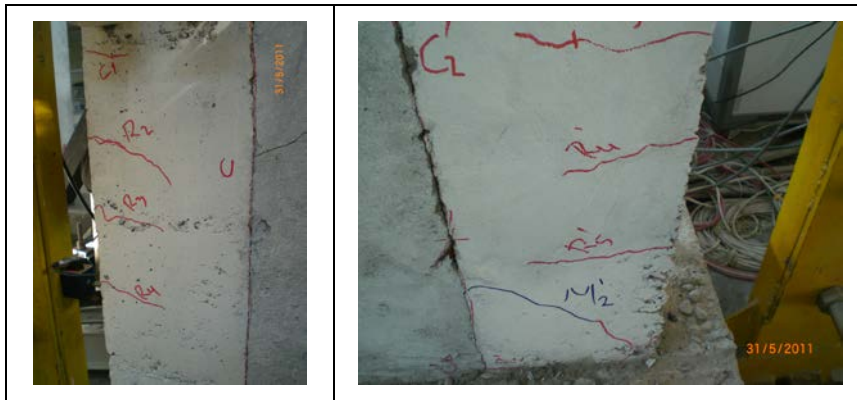
11. çevrimde itmede, piston tarafındaki kolon-kiriş birleşim bölgesi ile temasta bulunan duvar köşesi parçalanmıştır. Simetrik olarak karşı köşede de aynı hasar görülmüştür. Duvar üzerinde  $R_1$  ve  $R_5$  çatlakları, piston tarafındaki kolonda ise  $R_2$ ,  $R_3$  ve  $R_4$  çatlakları oluşmuştur. Arka yüzde de çerçeve üzerinde  $R_1'$ ,  $R_2'$ ,  $R_3'$ ,  $R_4'$ ,  $R_5'$  ve  $R_6'$  çatlakları meydana gelmiştir (Şekil 3.56).

**Şekil 3.56 :** 11. çevrim sırasında oluşan çatlaklar.

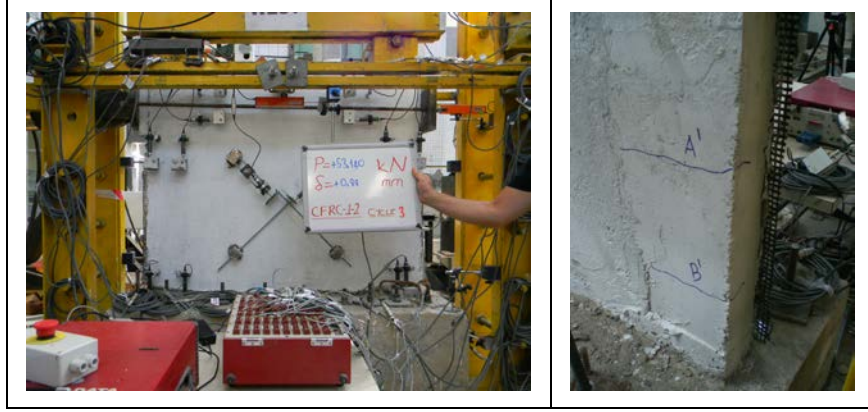
Deneyde ilk çatlaklar 3.çevrimde, itme sırasında arka yüzde oluşmuştur. Piston tarafındaki kolon alt bölgesinde, yatay doğrultuda birbirlerine paralel A' ve B' çatlakları meydana gelmiştir. Bu çatlakların genişliği 0.1mm'den küçüktür (Şekil 3.59).

Şekil 3.59 : 3. çevrim sırasında oluşan çatlaklar.

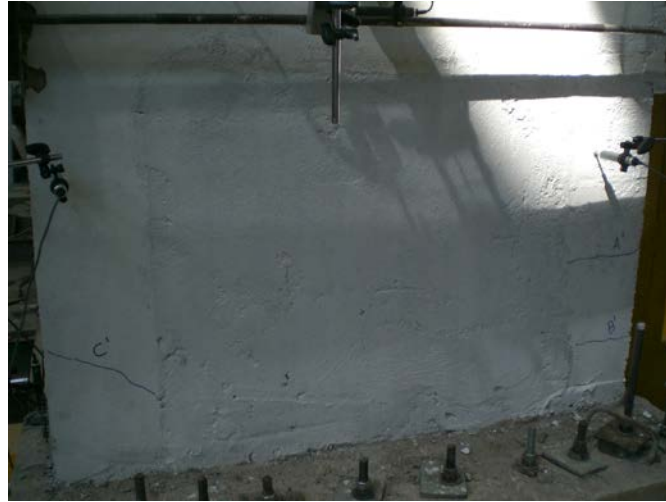
4.çevrimde arka yüzde çekme sırasında C' çatlağı oluşmuştur. Piston karşısındaki kolonun alt bölgesinde oluşan bu çatlak da 0.1mm'den küçük genişliğe sahiptir (Şekil 3.60).

Şekil 3.60 : 4. çevrim sırasında oluşan çatlak.

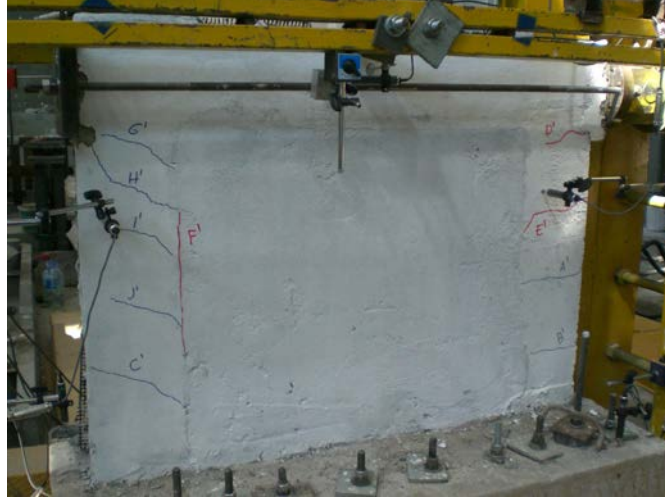
5. çevrim çatlakların arka arkaya çok sayıda meydana geldiği bir çevrim olmuştur. Arka yüzde, itmede piston tarafındaki kolonda D', E' çatlakları, çekmede ise piston karşısındaki kolonda sırasıyla F', G', H', I' ve J' çatlakları görülmüştür. Bu çatlaklar 0.1mm ila 0.2mm genişliklerinde ölçülmüştür. Piston karşısındaki kolon ile duvar sınırı arasında, özellikle alt bölgelerde, 1.1mm'ye varan açılmalar gözlemlenmiştir.

Bu çevrimde itmede ve çekmede numuneden gelen çatlama sesleri duyulmuştur (Şekil 3.61).

**Şekil 3.61 :** 5. çevrim sırasında oluşan çatlaklar.

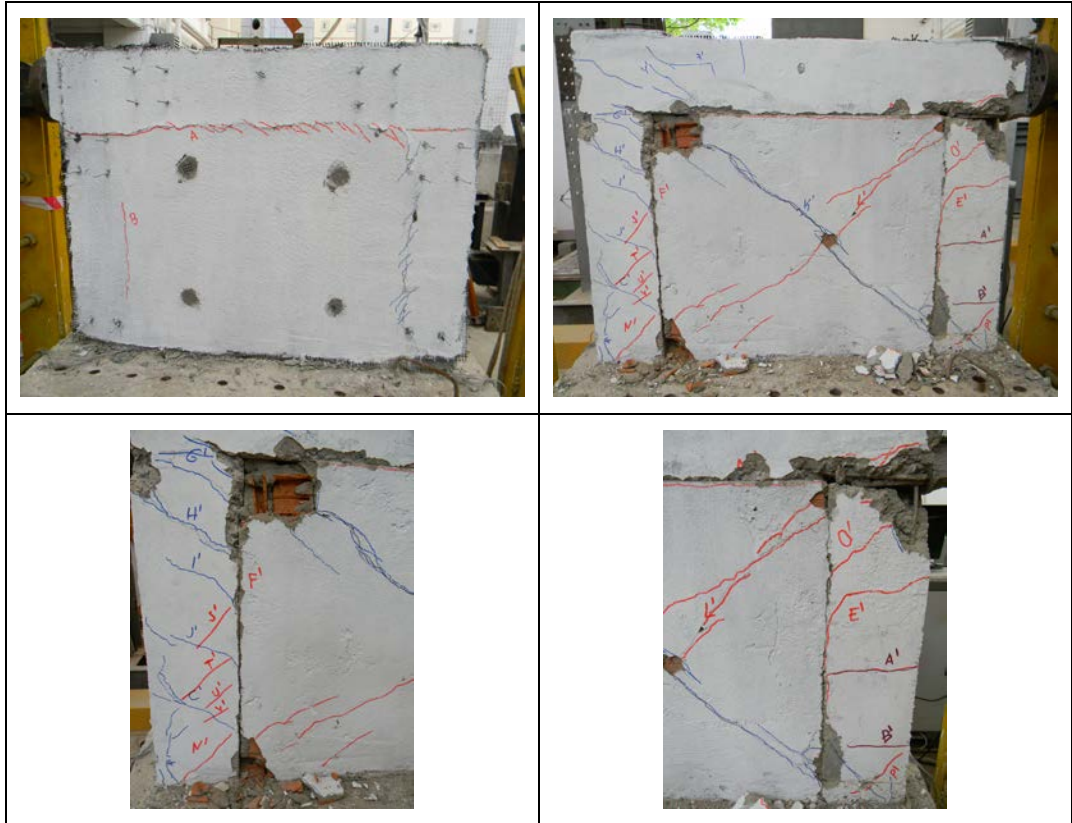
13. çevrimde itme sırasında, genişlikleri 0.7mm olan S', T', U' ve V' çatlakları piston karşısındaki kolon üzerinde oluşmuştur. İtme sırasında piston tarafındaki kolon dibinde hasar oluşmuştur. Çekmede ise kiriş üzerinde, eğik Y' ve Z' çatlakları 0.7mm genişlikte ölçülmüştür. Mevcut K' çatlağı 3.5mm'ye genişlemiştir. Numunenin ön ve arka yüzlerinde, çerçeve-duvar arasında büyük açılmalar gözlemlenmiştir. Artan hasar seviyesi ve düşen yatay yük taşıma kapasitesi sonucunda deney sonlandırılmıştır (Şekil 3.68).

Şekil 3.68 : 13. çevrim sonunda numunenin durumu.

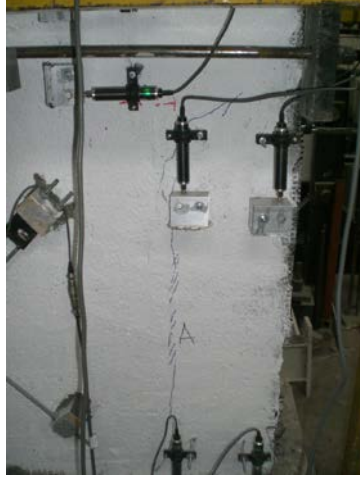
Deneyde ilk çatlak 6.çevrimde çekme sırasında ön yüzde görülmüştür. Pistonun karşı tarafındaki kolon ile duvar yüzeyi sınırında 0.1mm'den küçük A çatlağı oluşmuştur (Şekil 3.70).

**Şekil 3.70 :** 6. çevrim sırasında oluşan çatlak.

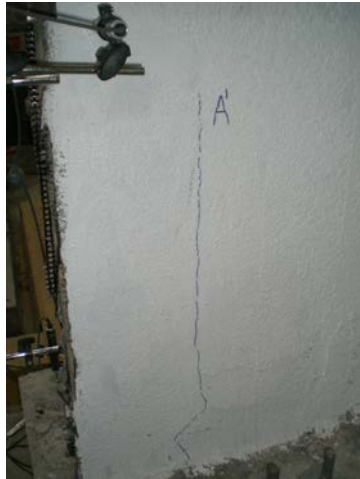
7. çevrimde itme sırasında A çatlağı ilerlemiştir. Yine çekme sırasında arka yüzde genişliği 0.1mm'den küçük A' çatlağı meydana gelmiştir. Bu çatlak ön yüzdeki A çatlağının tam olarak arka yüzdeki simetriğidir (Şekil 3.71).

**Şekil 3.71 :** 7. çevrim sırasında oluşan çatlak.

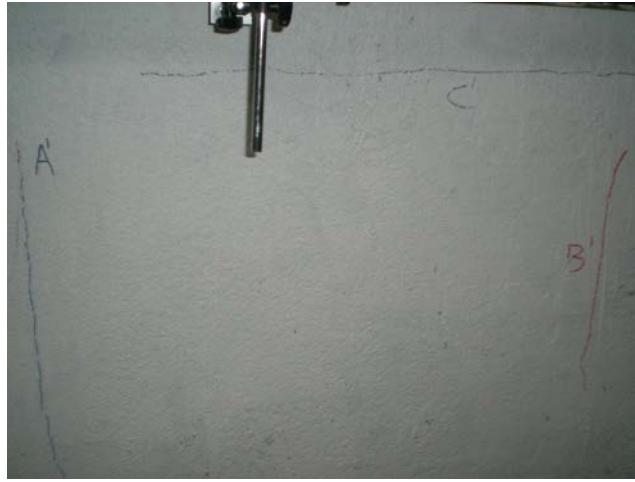
**Şekil 3.73 :** 10.çevrim sonunda oluşan çatlak.

10. çevrimde itme ve çekme sırasında CFRC tabakasından yırtılma sesleri gelmiştir. İtmede B çatlağının genişliği 0.1mm ölçülmüştür. Çekme sırasında ise arka yüzde C' çatlağı görülmüştür. Arka yüzde, kiriş ile duvar sınırı doğrultusunda uzanan bu çatlak 0.1mm'den küçüktür (Şekil 3.73).

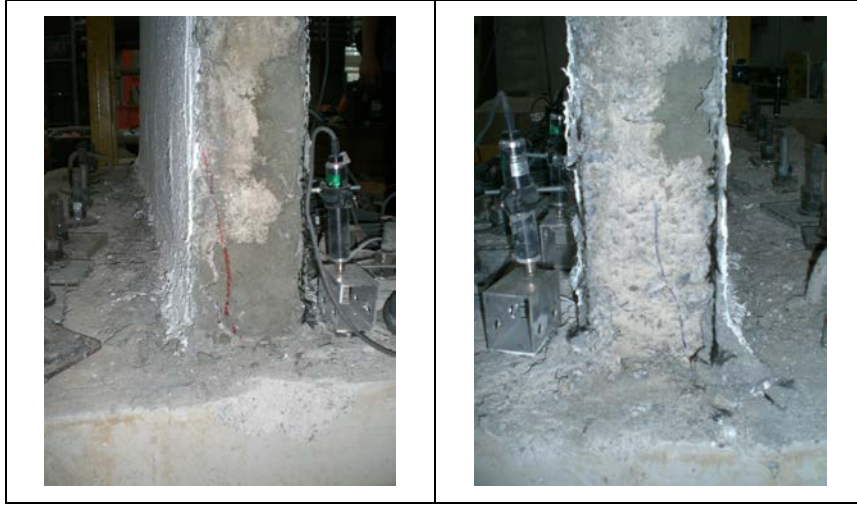
**Şekil 3.74 :** Kolon diplerinde oluşan hasarlar.

11. çevrimde itme ve çekmede, kolon diplerinde çatlaklar oluşmuştur. Piston tarafındaki kolon dibinde, itme sırasında 1mm'den büyük C çatlağı, çekme sırasında ise piston karşısındaki kolon dibinde 0.2mm genişliğinde D' çatlağı oluşmuştur. Bu çevrimde mevcut çatlaklar ilerlemiş ve numuneden göçme sesleri gelmiştir (Şekil 3.74).

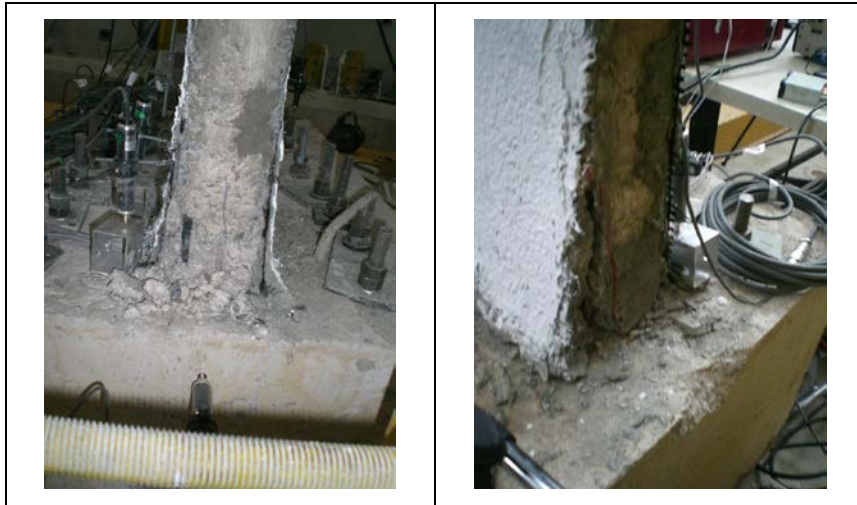
**Şekil 3.75 :** 12. çevrim hasarları.

12. çevrimde, betonarme çerçeve numunesi üzerinde meydana gelen bütün çatlaklar ilerlemiş ve genişlemiştir. Numuneden gelen göçme sesleri bu çevrimde de devam etmektedir. Özellikle kolon diplerindeki mevcut çatlaklar büyüyerek kırılmalara ve parçalanmalara yol açmıştır. Numunenin arka yüzünde, piston tarafındaki kolonun alt bölgesinde CFRC malzeme ile ayrılmalar gözlemlenmiştir (Şekil 3.75).

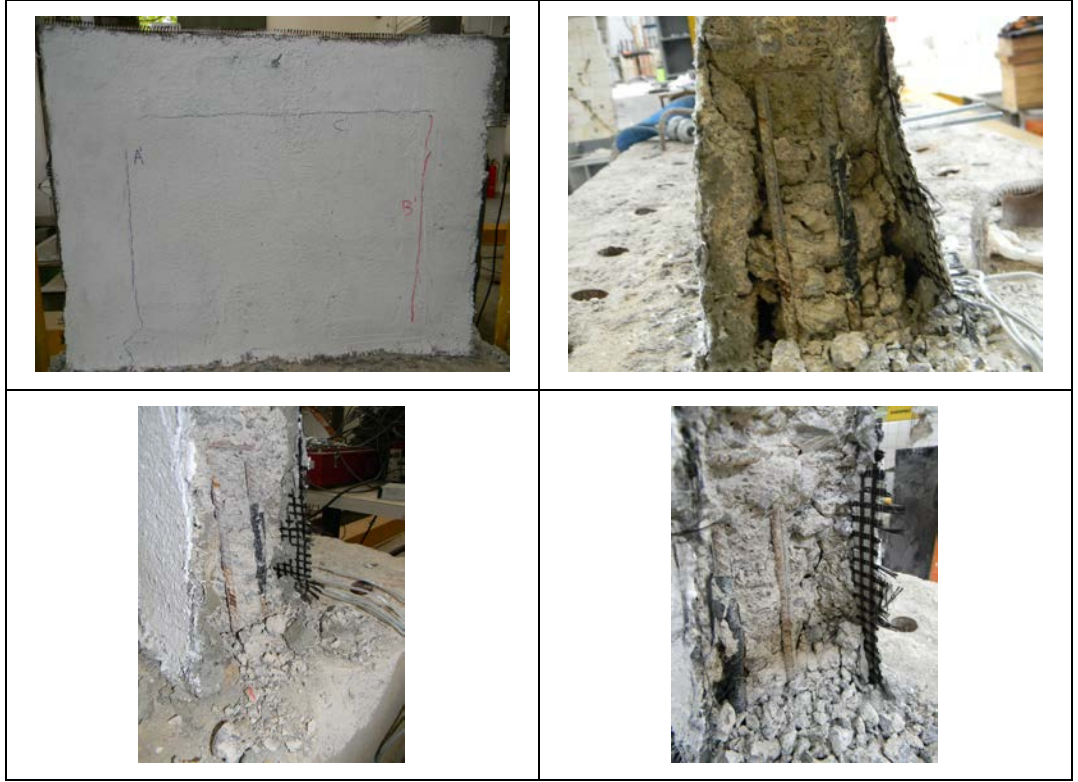
Şekil 3.76 : 13. çevrim sonunda oluşan hasar durumu.

13. çevrimde kolon diplerindeki hasar artmış, donatılar açığa çıkmış ve donatılardaki burkulmalar rahatlıkla gözlemlenebilir olmuştur. Mevcut çatlaklar daha da ilerlemiştir. A, B, B' ve A' çatlakları sırasıyla 0.2mm, 0.3mm, 0.2mm ve 0.3mm genişlikte ölçülmüştür. 14. çevrimde kolon diplerindeki ağır hasar ve düşen yatay yük taşıma kapasitesine bağlı olarak deney sonlandırılmıştır (Şekil 3.76). Deney sırasında CFRC-2-1 çerçeve üzerinde oluşan tüm çatlaklar Şekil 3.77'de gösterilmiştir.

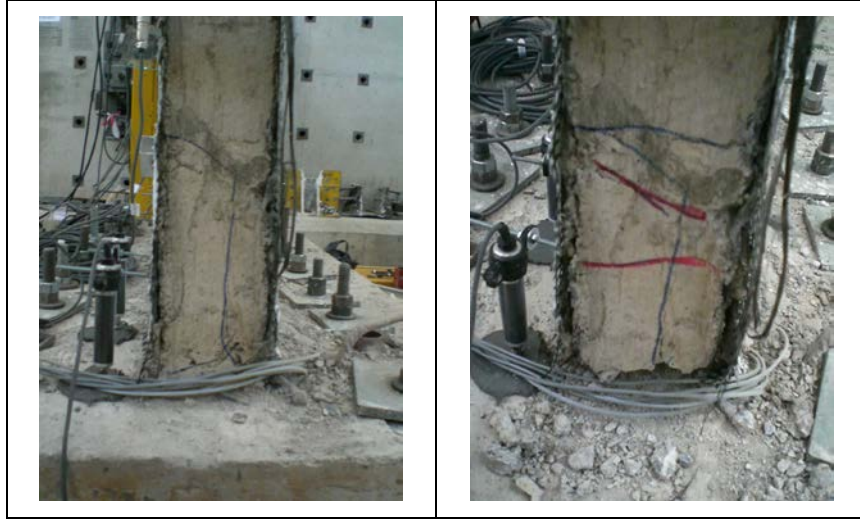
**Şekil 3.78 :** Kolon diplerinde oluşan hasarlar.

Deneyde ilk çatlak 10.çevrimde çekme sırasında oluşmuştur. Pistonun karşı tarafında bulunan kolonda temel ile birleştiği köşede 0.1mm'den küçük A çatlağı oluşmuştur (Şekil 3.78).

Aynı bölgede 11. çevrimde yine çekme sırasında çatlakların arttığı gözlemlenmiştir.

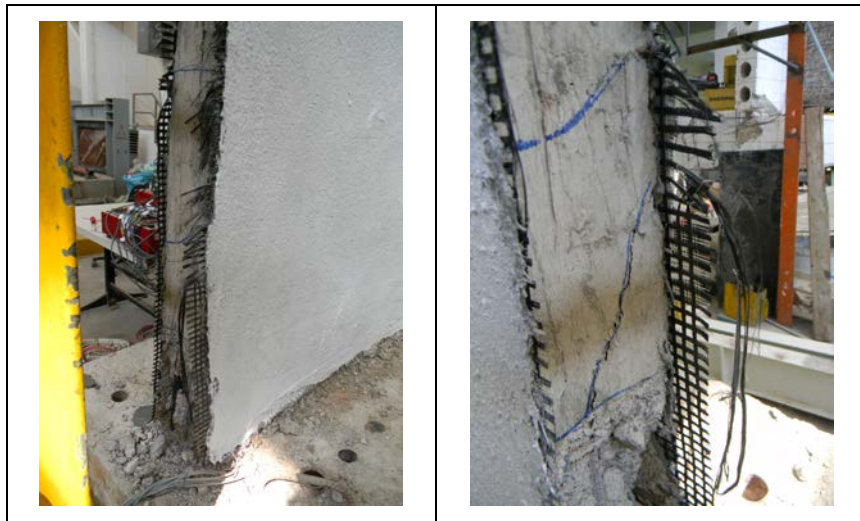
**Şekil 3.79 :** 13. çevrim sırasında ilerleyen hasarlar.

13. çevrimde itme sırasında piston tarafındaki kolon yüzünde 0.1mm genişliğinde C çatlağı oluşmuştur. Karşı kolonda da 0.2mm genişliğinde 2 adet çatlak meydana gelmiştir (D çatlağı). Çekme sırasında ön ve arka yüzlerde, her iki kolonun temel ile birleştiği bölgede sıva ile beton yüzeyi arasında büyük açılmalar meydana gelmiştir. Pistonun olmadığı kolon yüzünde 0.1mm genişliğinde E ve F çatlakları oluşmuştur (Şekil 3.79).

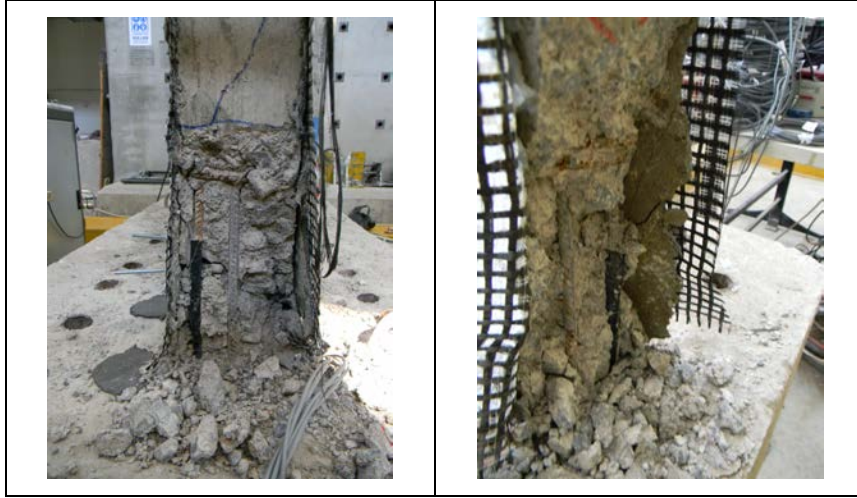
**Şekil 3.80** : 14. çevrim sonunda numune oluşan hasar durumu.

14. çevrimde itme çekme sırasında kolon yüzeylerinde düşey çatlaklar oluşmuş, kolon dipleri tamamen kırılmış ve donatılar gözükmiştir. Bunun sonucunda deney sonlandırılmıştır (Şekil 3.80).

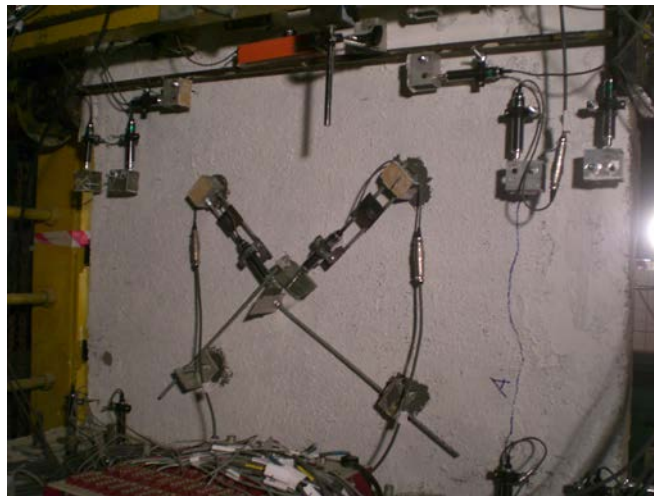
**Şekil 3.82 : 4. çevrim sırasında oluşan çatlak.**

Deneyde ilk hasar 4.çevrimde çekme sırasında arka yüzde görülmüştür. Güçlendirme malzemesi olan CFRC tabakası, duvarın alt köşesinden açılarak duvar yüzeyinden ayrılmaya başlamıştır. Bu sırada genişliği 0.3mm olan A çatlağı, piston tarafındaki kolon ile duvarın birleştiği yüzey boyunca oluşmuştur. A çatlağı ön yüzde ortaya çıkmıştır (Şekil 3.82).

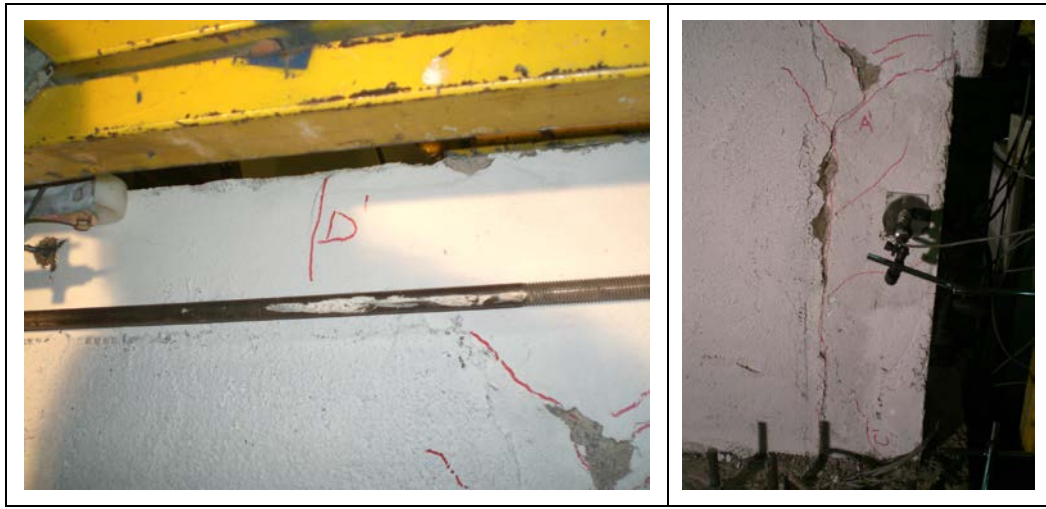
**Şekil 3.85 :** 8. çevrim sırasında oluşan çatlaklar.

8. çevrim itmede, arka yüzde, kirişte D' çatlağı oluşmuştur. Genişliği 0.6mm ölçülen bu çatlak kiriş üzerinden devam edip ön yüze ulaşmıştır. A' çatlağı sebebiyle oluşan kolon-duvar ayrışması ileri seviyededir. Piston tarafından kolon dibinde oluşan C' çatlağı, 0.2mm genişlikte ölçülmüştür. İtme ve çekmede her iki kolon yüzeyinde de çatlaklar görülmüştür (Şekil 3.85).

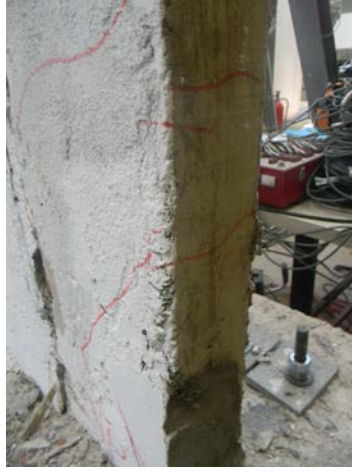
**Şekil 3.87 :** Çatlağın ön yüze doğru ilerlemesi.

10. çevrimde C' çatlağı kolonda ilerleyerek ön yüzdeki B çatlağı ile birleşmiştir. İtmede C çatlağı 0.7mm, çekmede A çatlağı 3.2mm ölçülmüştür (Şekil 3.87).

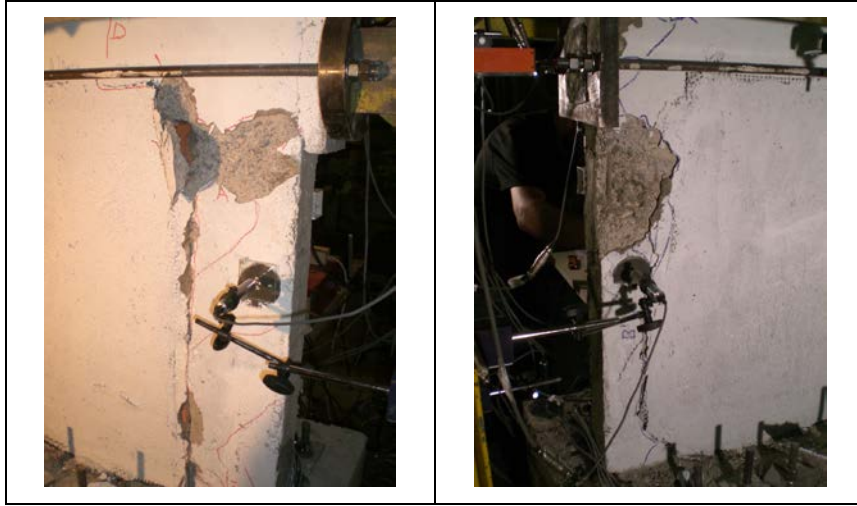
**Şekil 3.88 :** 11. çevrim sırasında oluşan hasarlar.

11. çevrimde itmede, piston tarafındaki kolon-kiriş birleşiminin duvar ile temas ettiği iç köşede büyük hasar oluşmuştur. Duvar ile çerçeve tamamen ayrılmıştır. Kolon dış yüzeylerinde oluşan çatlaklar genişlemiştir. Çekme sırasında ise piston karşısındaki kolon-kiriş birleşiminin dış yüzeyinde pas payı atmış ve donatılar açığa çıkmıştır. Kolon dış yüzeyinde oluşan çatlaklar bu çevrimde de genişlemiştir (Şekil 3.88).

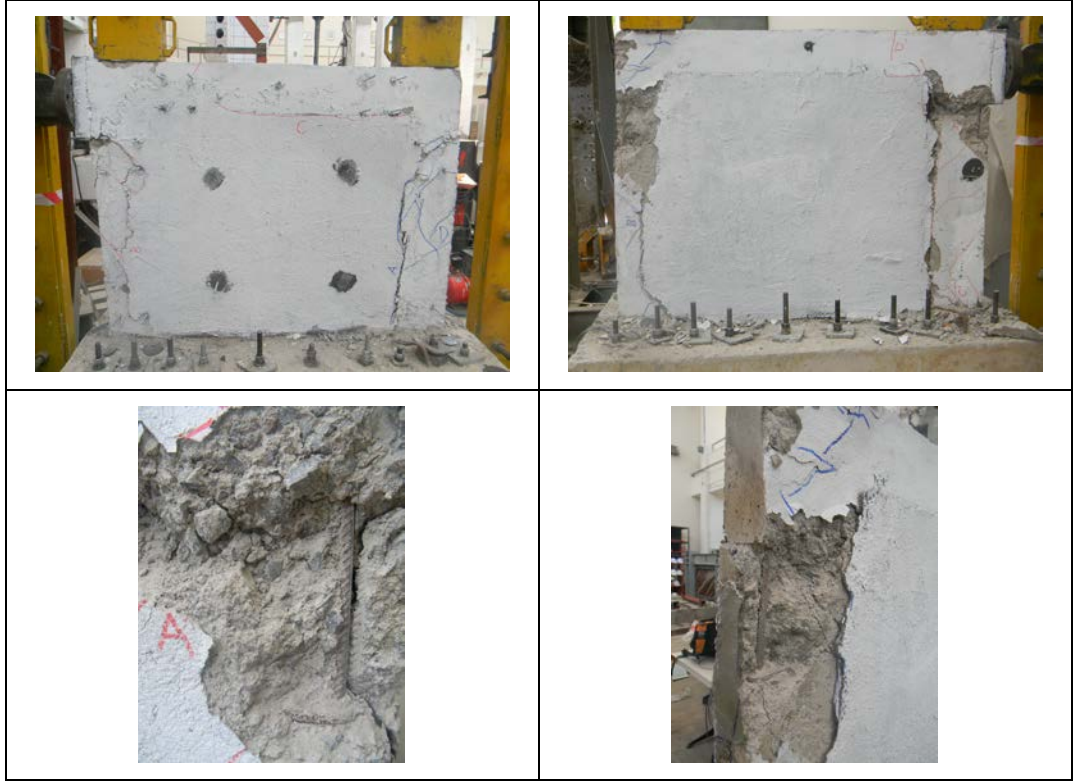
Şekil 3.89 : Çevrim sonunda numunenin hasar durumu.

Çevrim sırasında oluşan hasar seviyeleri daha da artmış, mevcut çatlaklardan donatılar gözükmeye başlamıştır. Oluşan ileri hasar seviyesi ve düşen yatay yük taşıma kapasitesi sonucunda deney sonlandırılmıştır (Şekil 3.89). Deney sırasında CFRC-2-2-W çerçeve üzerinde oluşan tüm çatlaklar Şekil 3.90'da gösterilmiştir.

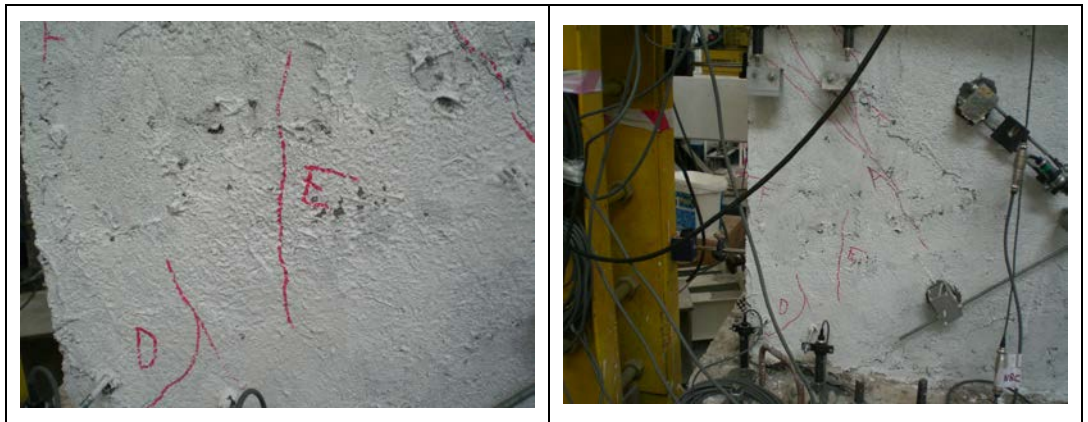
**Şekil 3.92 :** 6. çevrimde itme sırasında ön yüzde oluşan çatlaklar.

6. çevrimde itme sırasında, ön yüzde, piston tarafındaki kolonda D, E ve F çatlakları oluşmuştur. Bu çatlakların da genişlikleri sırasıyla 0.1mm, 0.2m ve 0.1mm'dir (Şekil 3.92).

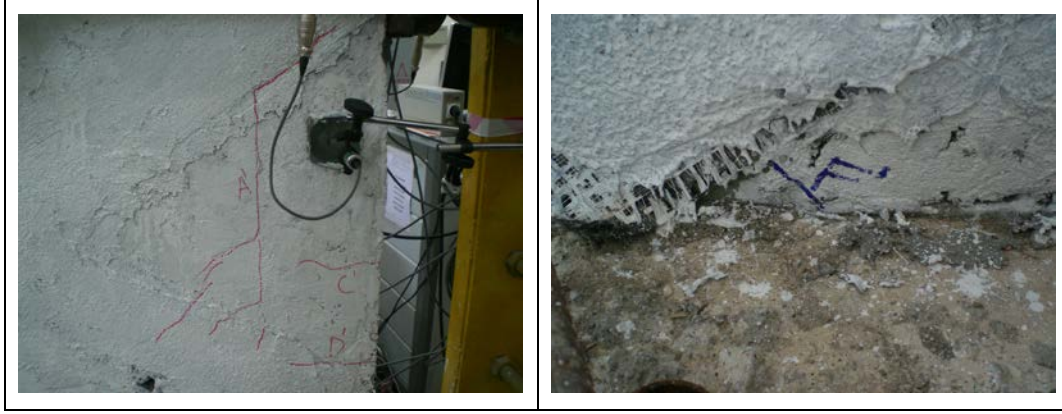
**Şekil 3.93 :** 6. çevrimde itme sırasında arka yüzde oluşan çatlaklar.

İtme sırasında mevcut A çatlak 1.1mm, çekme sırasında ise mevcut B çatlak 0.8mm genişlikte ölçülmüştür. Arka yüzde, itme sırasında, piston tarafındaki kolon üzerinde C' ve D' çatlakları meydana gelmiştir. Bu çatlakları aynı kolonun alt köşesinden temele inen E' çatlak iletmiştir. Çatlakların hepsi 0.1mm genişlikte oluşmuştur. Bu çevrimde mevcut A' çatlak ilerlemiş ve 0.8mm genişliğe ulaşmıştır. Çekme sırasında, E' çatlak ın simetriği olarak F' çatlak 0.1mm'den küçük genişlikte duvar üzerinde belirmiştir. Mevcut B' çatlak ın genişliği 0.2mm olarak ölçülmüştür (Şekil 3.93).

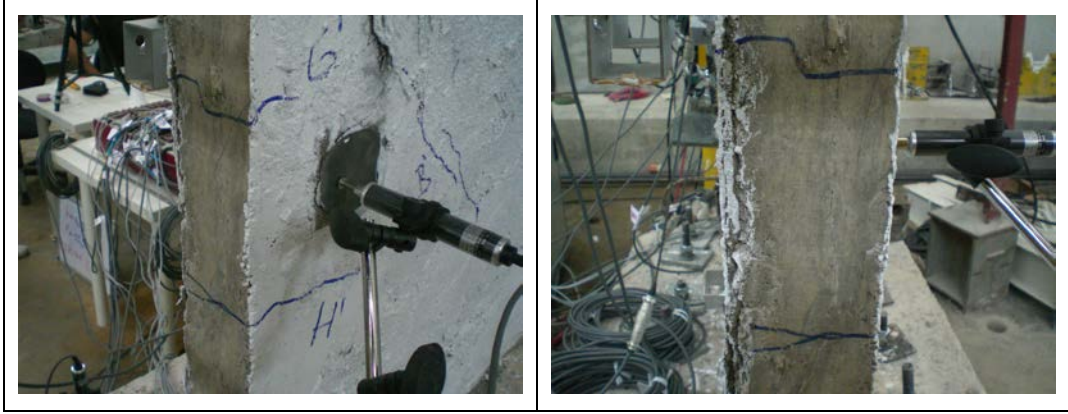
**Şekil 3.95 :** 7. çevrimde çekme sırasında arka yüzde oluşan çatlaklar.

Çekme sırasında B çatlığının genişliği 1.1mm olarak ölçülmüştür. Arka yüzde, itme sırasında, mevcut A' çatlığı ilerlemiş ve 1mm genişliğe ulaşmıştır. E' çatlığı da 0.6mm olarak ölçülmüştür. Bu yüzde çekme sırasında G' ve H' çatlakları oluşmuştur. Pistonun karşı tarafındaki kolon üzerinde oluşan bu çatlaklar 0.1mm'den küçüktür. Bu çevrimde mevcut B' çatlığı kolon etrafından ilerleyerek ön yüzdeki B çatlığı ile birleşmiştir ve çatlığın genişliği 0.8mm olarak ölçülmüştür (Şekil 3.95).

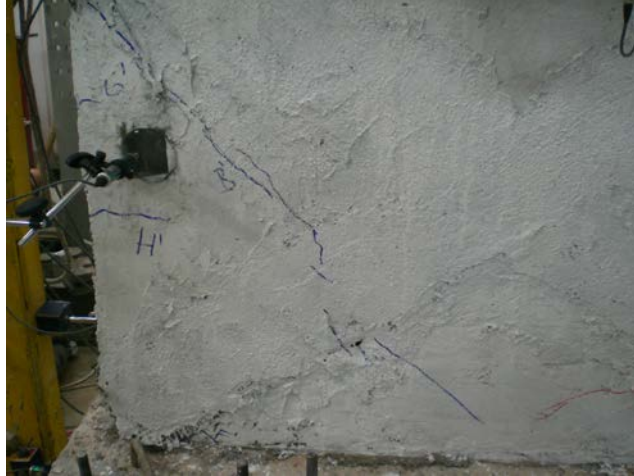
**Şekil 3.96 :** 8. çevrimde çatlığın ilerlemesi.

8. çevrimde, itme sırasında, mevcut A çatlığı 2.1mm'ye genişlemiştir. A' ve E' çatlakları da 1.5mm değerine ulaşmıştır. C' çatlığı ilerleyerek kolon etrafını dönmeye başlamıştır. Çekme sırasında B' çatlığı ilerlemiştir (Şekil 3.96).

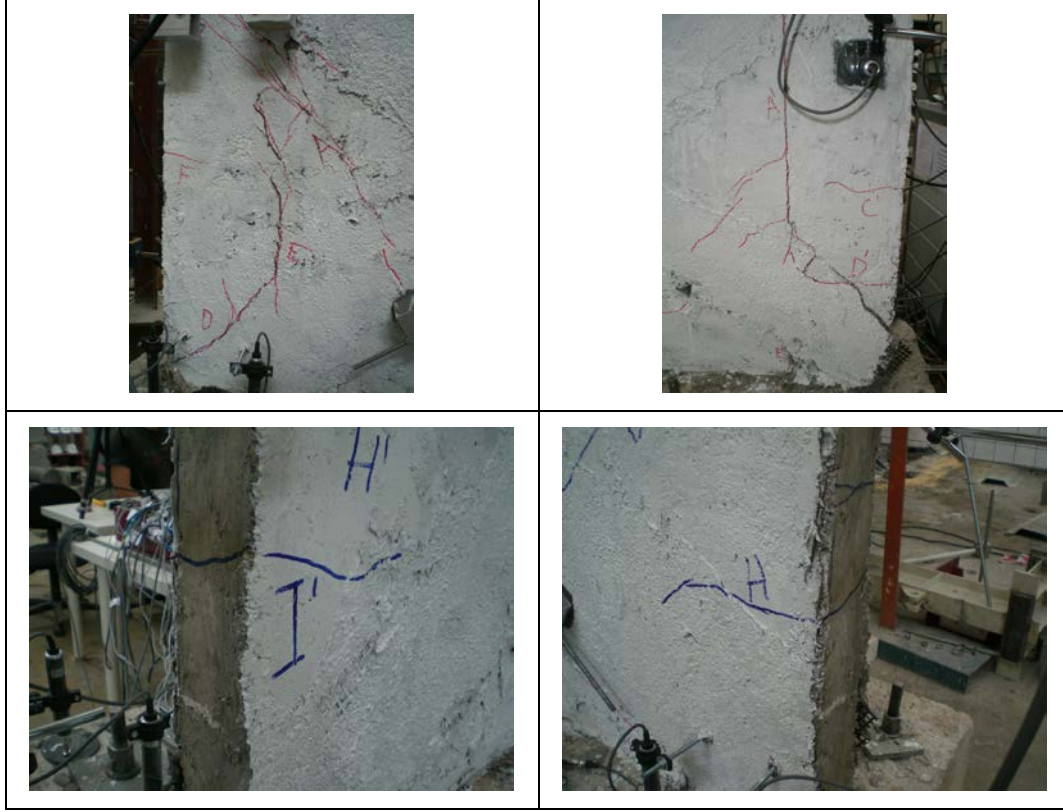
Şekil 3.97 : 9.çevrim sırasında oluşan çatlaklar.

9. çevrimde, itme sırasında E çatlığı ilerlemiştir. A, D ve E çatlakları ön yüzde birleşmiştir. Duvar-kolon sınır bölgesi ayrılmaya başlamıştır. Arka yüzde sıvalar dökülmüştür. A' ve D' çatlakları birleşmiştir. Piston tarafındaki kolonun temel ile birleştiği bölgede güçlendirme malzemesiyle ayrılmalar başlamıştır. Çekme sırasında I' çatlığı oluşmuştur. Arka yüzde, pistonun karşı tarafındaki kolon üzerinde oluşan

bu çatlak 0.1mm'den küçüktür. Bu çatlak kolon etrafından devam edip ön yüzdeki H çatlağı ile birleşmiştir (Şekil 3.97).

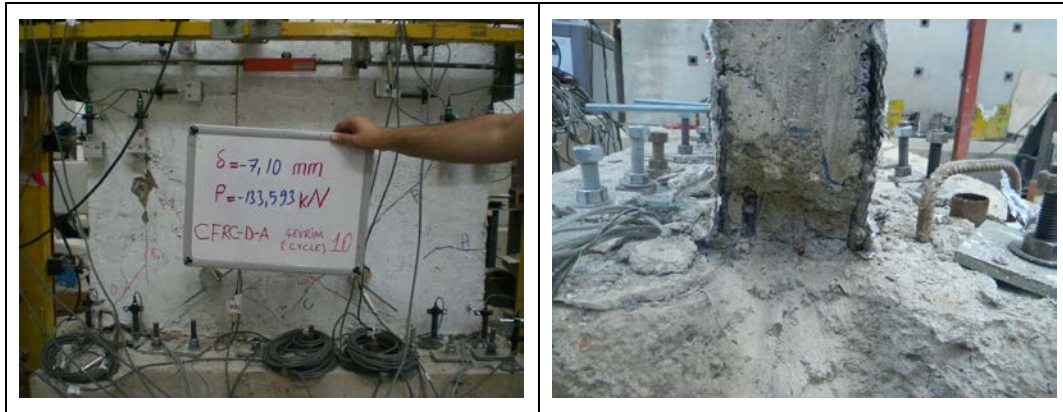
Şekil 3.98 : 10. çevrim sonunda numunedeki hasar durumu.

10. çevrimde itme sırasında kolon-duvar sınır bölgeleri tamamen ayrılmıştır. A, D ve E çatlaklarının genişlikleri 3mm'ye ulaşmıştır. Çekmede mevcut B çatlağı 2mm genişlikte ölçülmüştür. İtme sırasında, pistonun karşı tarafındaki kolon dip bölgesinden tamamen parçalanmış ve buradaki donatılar ortaya çıkmıştır. Donatıdaki burkulmalar gözle görülebilir hale gelmiştir (Şekil 3.98).

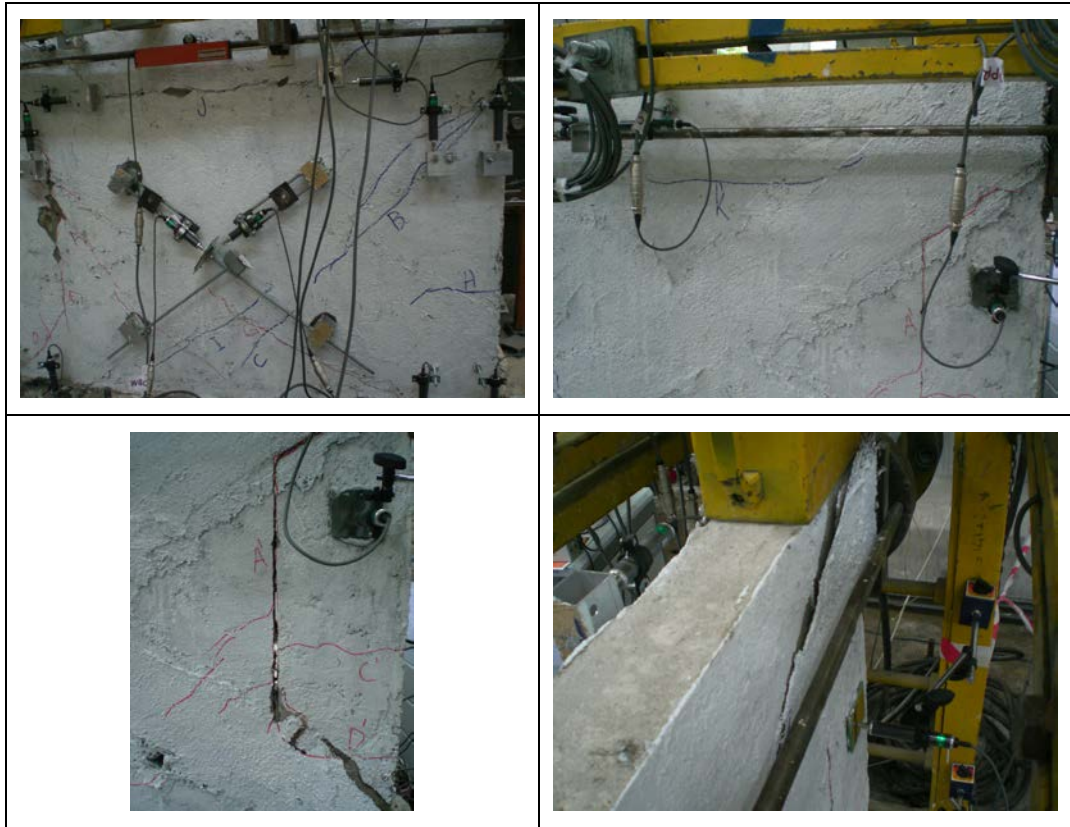
**Şekil 3.99 :** 11. çevrim sonunda numunedeki hasar durumu.

11. çevrimde, itme sırasında, ön yüzde mevcut D çatlaklarının genişliği 5mm olarak ölçülmüştür. Kolon ile duvar arasındaki ayrışmalar, ileri seviyededir. Çekme sırasında kiriş ile duvar sınırını belirleyen J çatlakları ortaya çıkmış ve bu çatlak kolon-kiriş birleşim bölgesinde diyagonal olarak ilerlemiştir. Duvar üzerinde 0.2mm genişlikte I çatlakları meydana gelmiştir. Mevcut B çatlakları 2.5mm, J çatlakları ise 0.3mm genişlikte ölçülmüştür. Yatay yük çekme sırasında aniden 130kN'dan 85kN'a düşmüştür. Numuneden ezilme sesleri gelmiştir. Arka yüzde, çekme sırasında, ön yüzde oluşan J ve I çatlaklarının simetriği K' ve J' çatlakları olarak meydana gelmiştir. Kolon-duvar arasındaki boşluktan numunenin diğer tarafı görülebilir hale gelmiştir. Diyagonal bantlar, sıva üzerinden köşe noktalarında ayrılmıştır (Şekil 3.99).

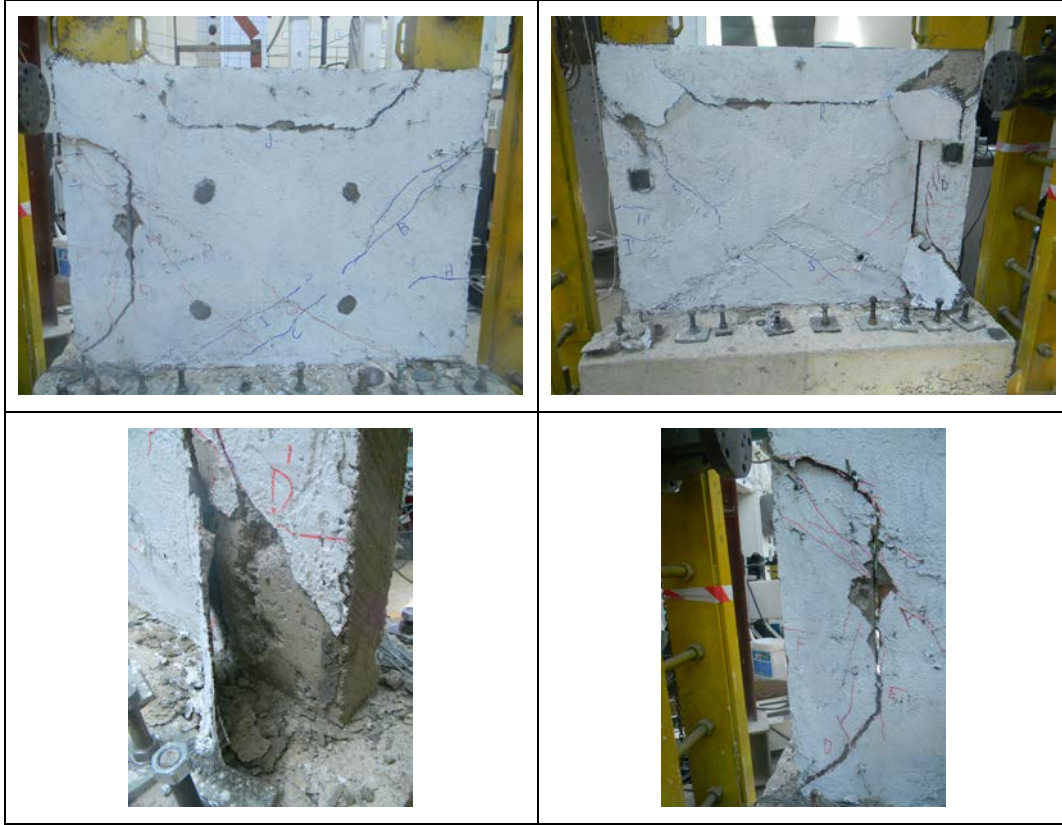
Şekil 3.100 : Deney sonunda numunedeki hasar durumu.

12. çevrimde mevcut çatlak genişlikleri ileri seviyelere ulaşmış ve özellikle kolon-temel birleşim bölgeleri hasar görmeye başlamıştır. Çerçevenin bütününde görülen ağır hasar sonucu deney sonlandırılmıştır (Şekil 3.100).

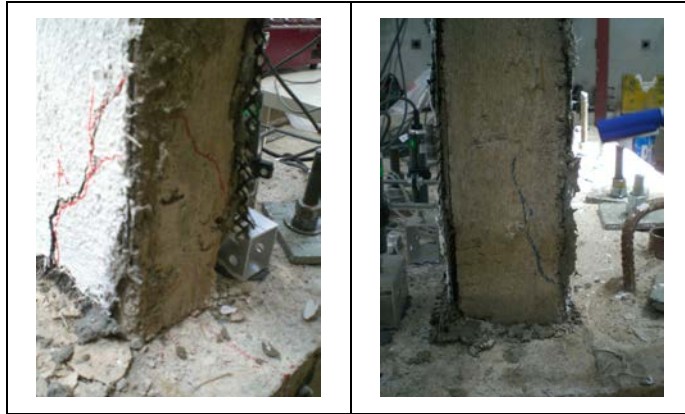
**Şekil 3.103 :** 10. çevrim sırasında oluşan çatlaklar.

10. çevrimde itme sırasında pistonun bulunduğu taraftaki kolon dibinden kırılmaya başlamış ve A çatlağı oluşmuştur. Aynı tarafta tabanda da çatlak oluşmuştur. A' çatlağı kolon ile temelin birleştiği yere kadar ilerlemiştir. Çatlağın genişliği 3.5mm ölçülmüştür. 10. çevrimde çekme sırasında pistonun karşısında olan kolon, dibinden kırılmış ve B çatlağı oluşmuştur. B' çatlakları ilerleyerek kolon-temel birleşim yüzeyine ulaşmıştır (Şekil 3.103).

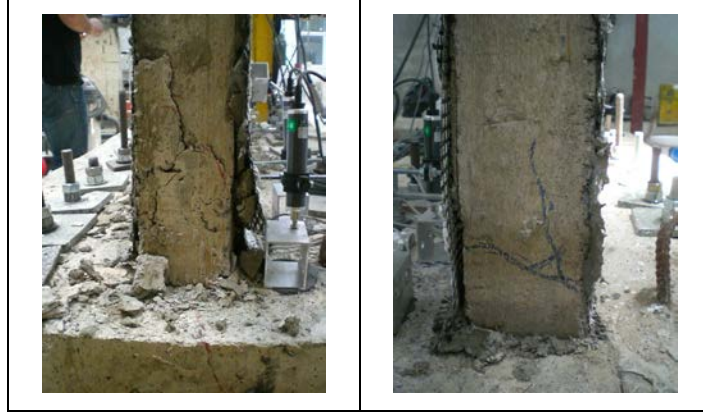
**Şekil 3.104 :** 11. çevrim sırasında oluşan çatlaklar.

11. çevrimde itmede ön yüzde piston tarafında bulunan kolon-temel birleşim bölgesindeki A çatlağı altındaki parça ile birlikte koparak donatı yüzeyinden ayrılmıştır. Bu çevrimde çekme sırasında ön yüzde bulunan diğer kolon-temel birleşim bölgesindeki B çatlağı daha da belirgin hale gelmiştir. Kolon-temel birleşim

köşelerinde sıva ayrılmaları başlamıştır. Arka yüzdeki A' çatlağının genişliği 4mm ölçülmüştür (Şekil 3.104).

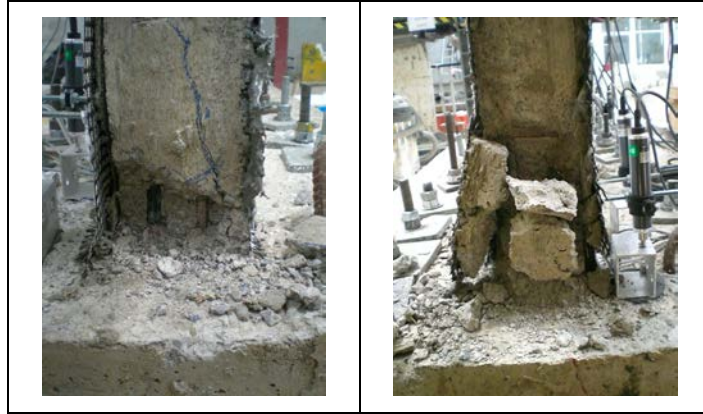
**Şekil 3.105 :** 12. çevrimde donatıların açığa çıkması.

12. çevrimde itme sırasında piston tarafındaki kolondaki çatlaklar yukarı doğru ilerlemiş ve çatlaklar arasındaki beton parçaları dökülerek kolondan ayrılmaya başlamıştır. Arka yüzde A' çatlağının genişliği 5mm'yi geçmiştir. Bu çevrimde çekme sırasında B çatlağı büyüyerek bu bölgenin parça halinde donatı yüzeyinden ayrılmasına sebebiyet vermiştir. Çevrim sonunda donatılar açığa çıkmıştır (Şekil 3.105).

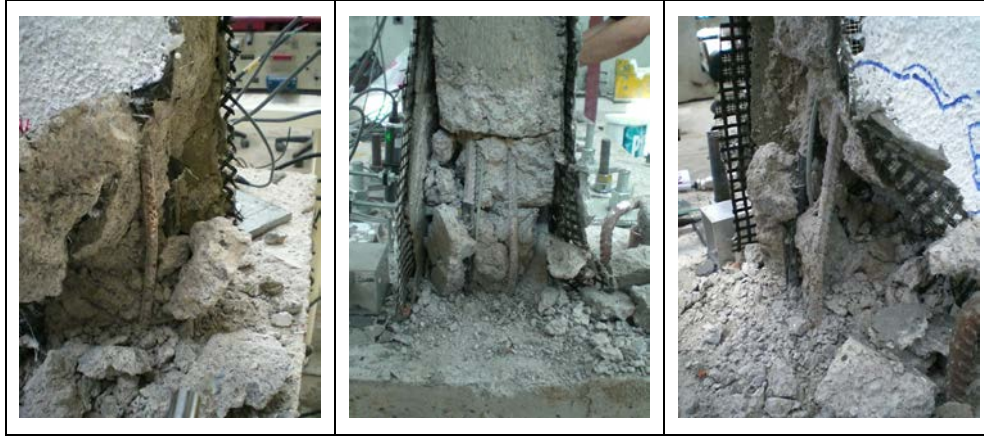
**Şekil 3.106 :** Son çevrimlerde gözlemlenen donatı burkulmaları.
