**TARİHİ TUĞLA DUVARLARIN TEKSTİL DONATILI HARÇ (TRM) İLE  
GÜÇLENDİRİLMESİ**

**YÜKSEK LİSANS TEZİ**

**Pelin Elif MEZREA**

**OCAK 2014**

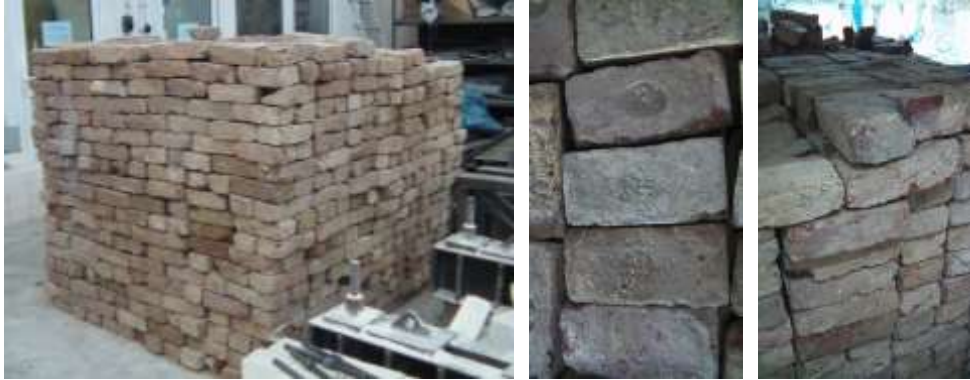
**Şekil 2.1 :** Tarihi yapıdan alınan tuğla örnekleri.

1930’lu yıllarda inşa edilmiş tarihi bir binanın yıkılması sırasında toplanan hasarsız tuğlalar ile binadaki orijinal taşıyıcı duvarları temsil edecek şekilde numune üretimi hedeflenmiştir. Tarihi yapıdan toplanan tuğlalardan örnekler Şekil 2.1’de görülmektedir.

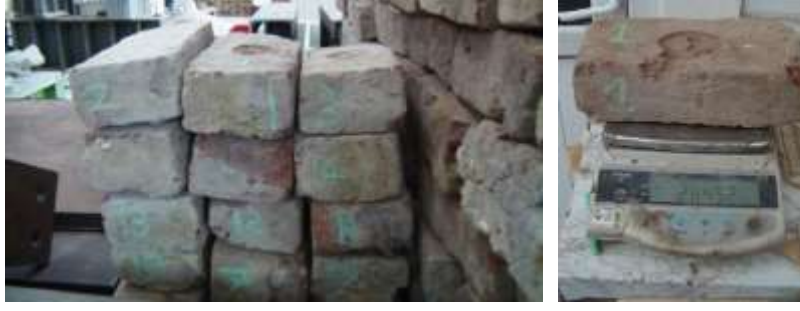
Binanın yıkımı ile elde edilen tuğlalar harman tuğlası olup, üretiminde herhangi bir standart takip edilmemiştir. Bu nedenle, tuğlaların boyutları ve mekanik özellikleri değişim göstermektedir. Rastgele seçilen 15 adet tuğlanın birim hacim ağırlıkları ölçülmüştür, Şekil 2.2.

**Şekil 2.2 :** Tuğla birim hacim ağırlıkları ölçümü.

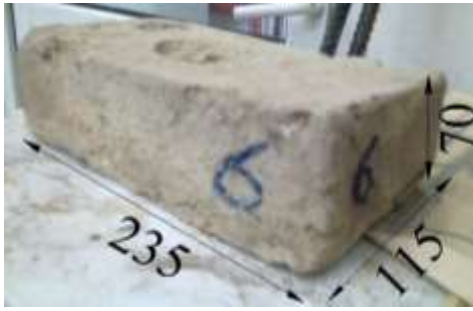
**a**

Tuğlalar ortalama 235x115x70 mm nominal boyutlara sahiptir, Şekil 2.3(a). Tuğlaların boyutları belirtilirken l, b ve h sırası ile uzunluk, genişlik ve yüksekliği ifade etmektedir, Şekil 2.3(b).

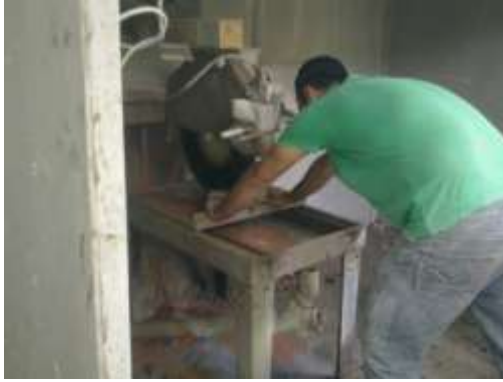
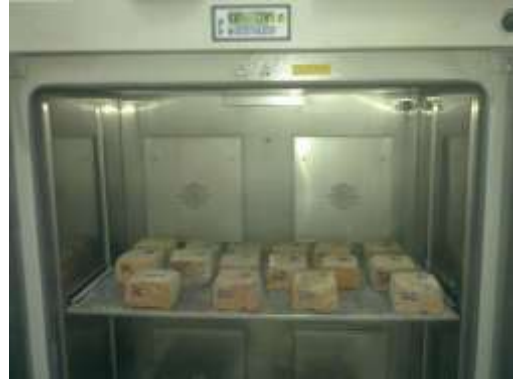
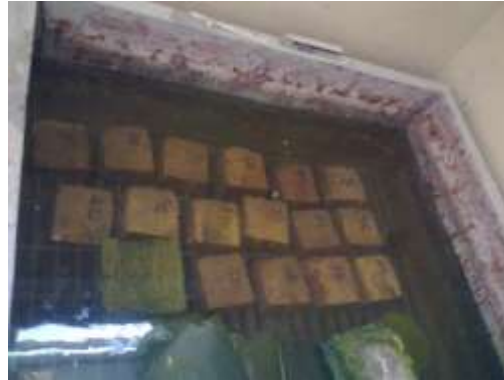
Tuğla malzemenin su emme kapasitesi araştırılırken ASTM C67-11 standardının talimatları takip edilmiştir. Buna göre, en az 5 adet tuğla test edilmeli ve yarım tuğla olarak kesilmelidir. Bu çalışmada toplam 8 adet tam tuğladan 16 adet yarım tuğla elde edilmiştir, Şekil 2.4(a). Aynı tuğladan elde edilen yarım tuğla parçalarına ait boyutlar arasındaki farkın en fazla 2.54 cm olmasına dikkat edilmiştir. Yarım tuğlaların öncelikle 110-115 °C aralığında sıcaklığa sahip ortamda 24 saatten az olmamak üzere kurutulması gerektiğinden, kesilen tuğlalar 112 °C sıcaklığa sahip etüvde 24 saat bekletilmiştir, Şekil 2.4(b).

**Şekil 2.4 : Tuğla su emme deneyi hazırlığı.**

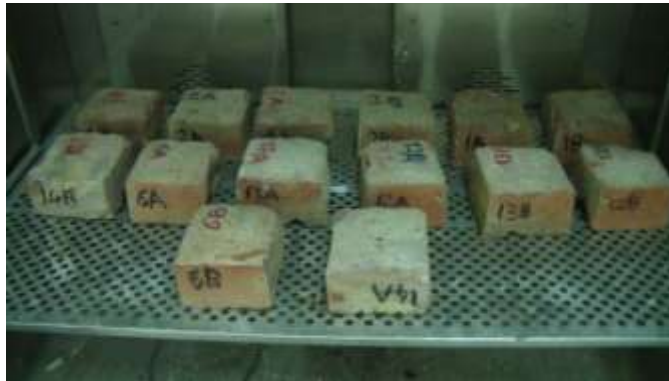
Tuğlaların basınç dayanımını belirlemek üzere ASTM C67-11 standartında yer alan talimatlar takip edilmiştir. Toplam 7 adet tam tuğla, 14 adet yarım tuğla elde edilecek şekilde kesilerek boyutlarda gerekli kontroller yapılmıştır, Şekil 2.5. Yukarıda bahsedilen koşullarda kurutma ve soğutma işlemi gerçekleştirilmiştir.

**Şekil 2.5 : Basınç deneyi uygulanacak tuğla numuneleri.**

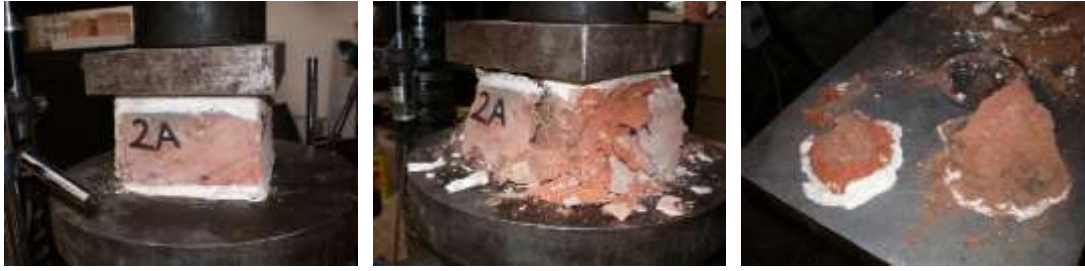
**Şekil 2.8 :** Tuğla basınç deneyinde hasar gelişimi.

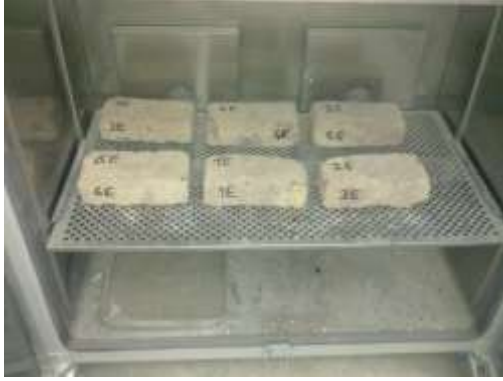
**a**

Tuğla numunelerinin eğilme dayanımını belirlemek amacıyla üç noktalı eğilme deneyi düzenlenmiştir. Deney esnasında ASTM C67-11 standardında yer alan talimatlar uygulanmıştır. Buna göre, eğilme dayanımını belirlemek için en az 5 adet tam boy numune denenmelidir ve numuneler öncelikle kurutma işlemine tabi tutulmalıdır. Toplam 6 adet tam boy tuğla numunesi 112 °C sıcaklıktaki etüvde 24

saat bekletilmiştir, Şekil 2.10(a). Numune yüzeyindeki pürüzleri gidermek ve yükün düzgün dağılması için tamir harcından başlık yapılmıştır. Standart talimatlarında belirtilen geometrik kısıtlara uygun deney düzeneği ve boyutları Şekil 2.10(b)'de gösterilmiştir.

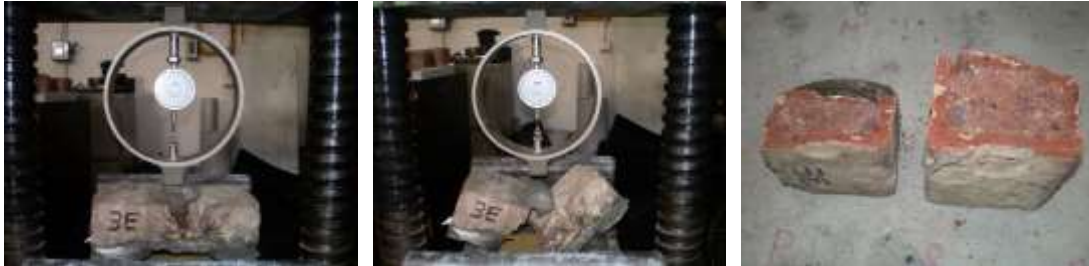
**Şekil 2.11 :** Tuğla eğilme deneyinde hasar gelişimi.

Yükün çizgisel dağılmasını sağlamak adına şerit şeklinde çelik çubuk kullanılmıştır. Eğilme deneyi 5000 kN kapasiteli Amsler marka preste gerçekleştirilmiştir. Deney esnasında numunelerin hasar gelişimi Şekil 2.11'den takip edilebilir.

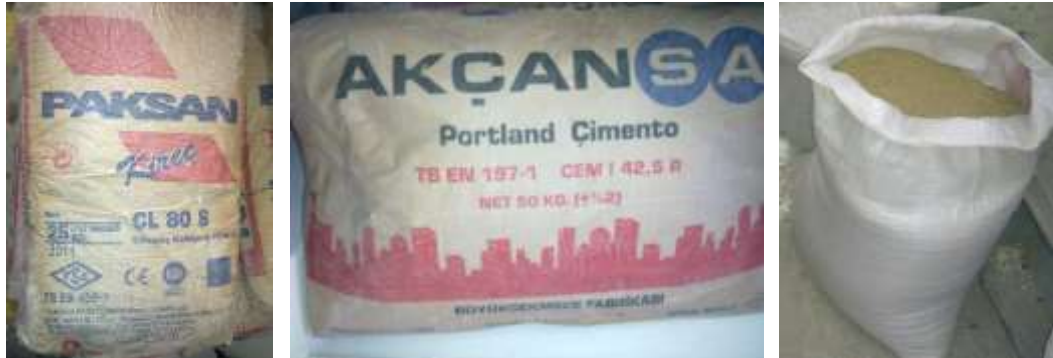
Derz harcının hazırlanmasında Akçansa tarafından üretilen PÇ 42.5 çimento, Paksan tarafından üretilen söndürülmüş toz kireç (CL 80 S), Nur Ticaret tarafından satışa sunulan dere kumu kullanılmıştır, Şekil 2.12. Harç hazırlama aşamaları Şekil 2.13’de gösterilmiştir.

**Şekil 2.12 :** Derz harcı karışımında kullanılan malzemeler.

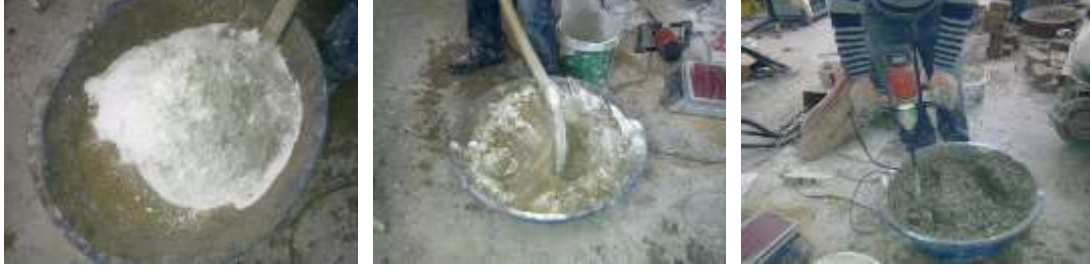
**Şekil 2.13 : Derz harcı hazırlanması.**

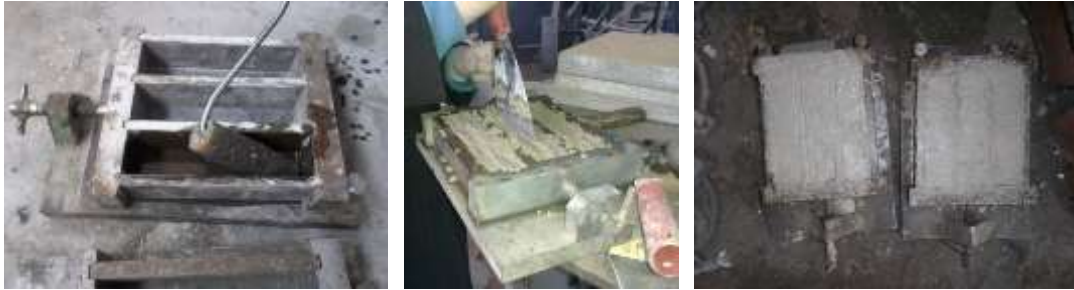
Harç hazırlama işlemini takiben mekanik özelliklerin belirlenmesinde kullanılacak harç numuneleri alınmıştır. Harç, önceden temizlenmiş ve yağlanmış kalıplara boşluk kalmamasına dikkat edilerek ve düzgün yüzey oluşturarak keski ile koyulmuştur, Şekil 2.14. Ardından kalıpların konduğu sarsma tablası çalıştırılmış ve harcın kalıba iyice yerleşmesi sağlanmıştır, Şekil 2.15(a).

**Şekil 2.14 : Derz harcı numunelerinin alınması.**

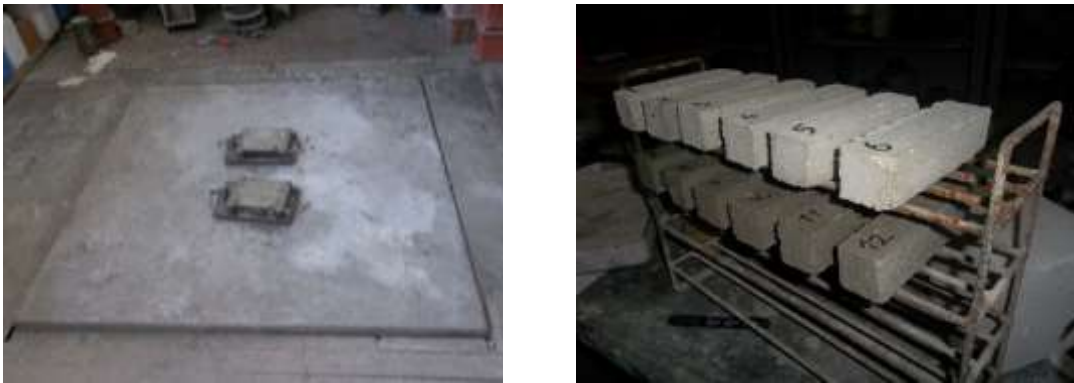
Numuneler 7 gün sonra kalıplardan çıkartılmış toplam 18 adet harç numunesi elde edilmiştir, örnekler Şekil 2.15(b)'de görülmektedir.

**Şekil 2.15 : Derz harcı numuneleri.**

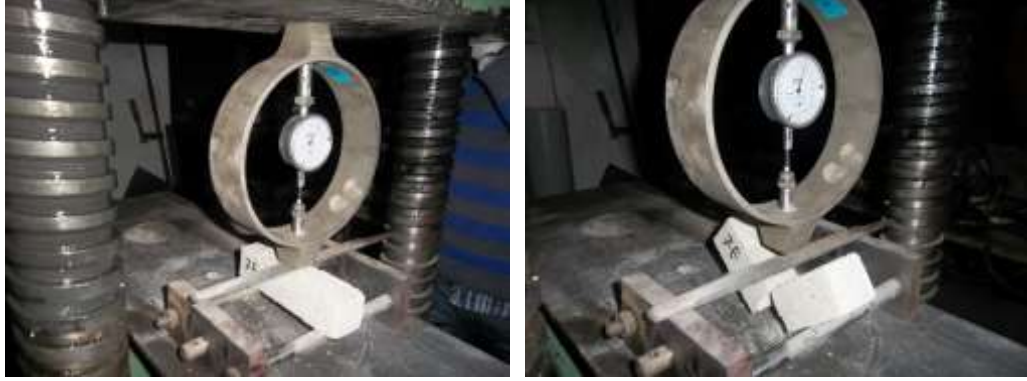
Harç numuneleri 7, 14, 28, 90 ve 326 gün (yaklaşık olarak diyagonal basınç deneylerinin başladığı tarih) sonra eğilme ve basınç deneylerine tabi tutulmuştur. İlk olarak üç noktalı eğilme deneyi Amsler marka preste gerçekleştirilmiştir, deney düzeneği ve numune hasar durumu Şekil 2.16'dan takip edilebilir.

**Şekil 2.16 :** Derz harcı eğilme deneyi.

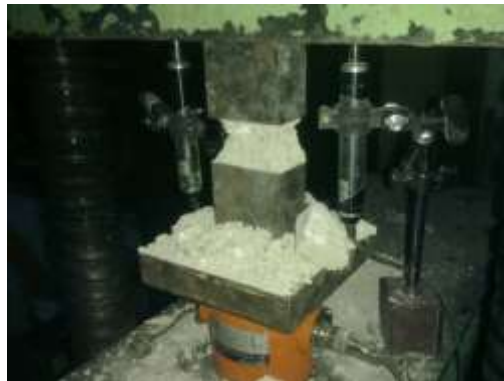
**Şekil 2.18 :** Derz harcı basınç deneyi örnek numune.

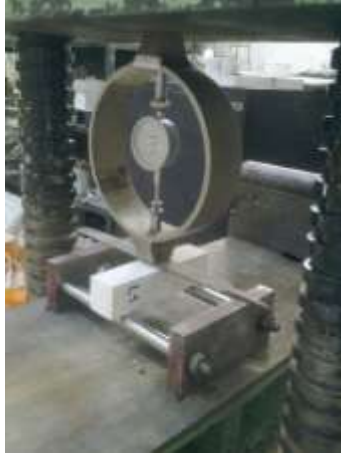
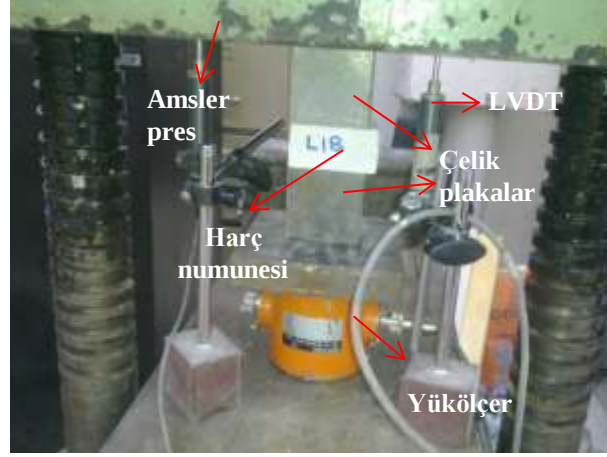
Birinci sıva çeşidi, Bölüm 2.2.2’de ayrıntılı olarak anlatılan ve orijinal harç özelliklerini taşıdığı düşünülen derz harcında su bileşeni değiştirilerek elde edilmiştir. Çimento, kireç, su ve kum bileşenlerinden oluşan ve sırası ile ağırlıkça karışım oranı 1:2:2.9:15 olan derz harcı karışımı, duvar yüzeyine uygulandığında karışımın kuru kıvamı nedeniyle yapışmadığı gözlemlenmiştir. Bu nedenle, ilgili karışımdaki su miktarı aşama aşama ve mümkün olduğunca az arttırılarak duvar yüzeyine yapışması sağlanmıştır. Harcın mekanik özelliklerini iyileştirmemek ve orijinal harcın özelliklerini taşımaya devam etmesi amaçlanarak karışımdaki çimento oranı değiştirilmemiştir. Son durumda çimento, kireç, su ve kum bileşenlerinin ağırlıkça karışım oranı 1:2:3.72:15 şeklindedir. Bu sıva çeşidi deney matrisi Çizelge 3.2’de L (local mortar) sembolü ile gösterilecektir. Sıva harcının mekanik özelliklerini belirlemek için Bölüm 2.2.2’de açıklanan yöntem izlenerek 160x40x40 mm boyutlarında harç numuneleri alınmıştır. Bu numunelerin üretiminden 28 ve 90 gün sonra numuneler üzerinde sırası ile üç noktalı eğilme deneyi ve eğilme deneyinden elde edilen parçalar üzerinde standart basınç deneyi gerçekleştirilmiştir, Şekil 2.19. Numunelerin isimlendirilmesi eğilme deneyi için, L düşük dayanımlı sıva olduğunu, n ise numune numarasını göstermek üzere Ln şeklinde yapılmıştır.

**Şekil 2.19 :** Sıva harç numuneleri ile eğilme ve basınç deneyleri.

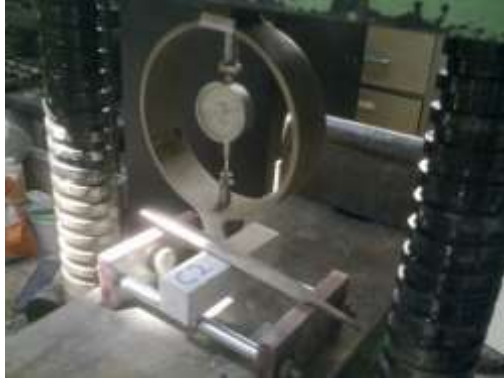
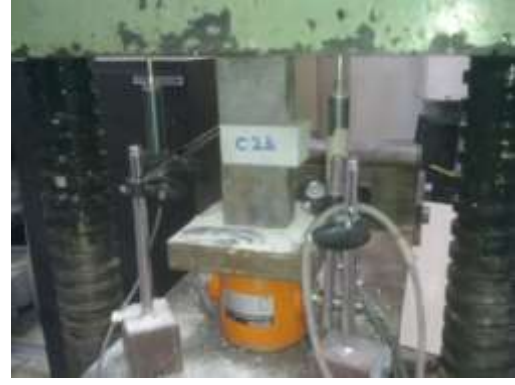
İkinci çeşit sıva ise üretici tarafından hazır toz bileşenin su ile karıştırılması ile hazırlanan orta dayanımlı sıvadır. Üretici firma tarafından toz karışım ve suyun ağırlıkça karışım oranı sırası ile 15:2.5 olacak şekilde belirlenmiştir. Bu sıva çeşidi deney matrisi Çizelge 3.2’de T (Tyfo C-matrix Type F) sembolü ile gösterilecektir. Orta dayanımlı sıvadan 160x40x40 mm boyutlarında alınan harç numuneleri ile bu numunelerin üretiminden 28 ve 90 gün sonra sırası ile üç noktalı eğilme deneyi ve eğilme deneyinden elde edilen parçalar üzerinde standart basınç deneyi düzenlenmiştir, Şekil 2.20.

**Şekil 2.20 :** Orta dayanımlı sıva numuneleri ile eğilme ve basınç deneyleri.

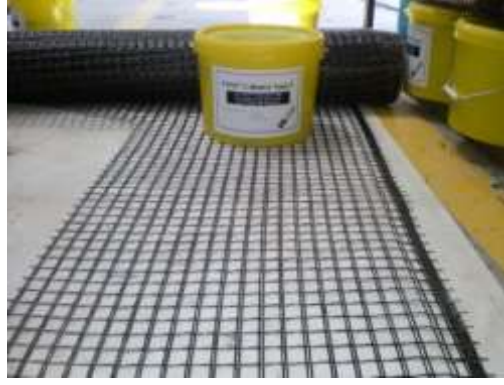
Bu tez çalışmasında, güçlendirme işlemi için iki çeşit tekstil malzeme kullanılmıştır. Böylece tekstil malzeme cinsinin, güçlendirme ile duvar numunelerinin kayma davranışında göstereceği etkinlik araştırılmıştır. Fyfe Co. LLC. tarafından üretilmiş ve her iki yönde de (yatayda ve düşeyde) çalışan rulo şeklinde ızgara tekstil malzeme, numune yüzeyine uygun ölçülerde kesilerek kullanılmıştır. Izgara lifli malzemeler Şekil 2.21’de görülmektedir. Güçlendirilen numunelerde bazalt veya karbon lifli ızgara malzeme donatı olarak kullanılmıştır.

**Şekil 2.21 :** Tekstil lifli malzeme.

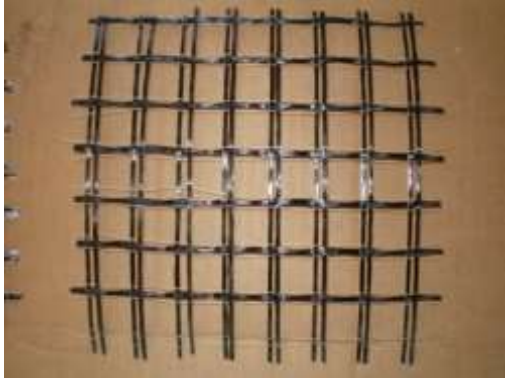
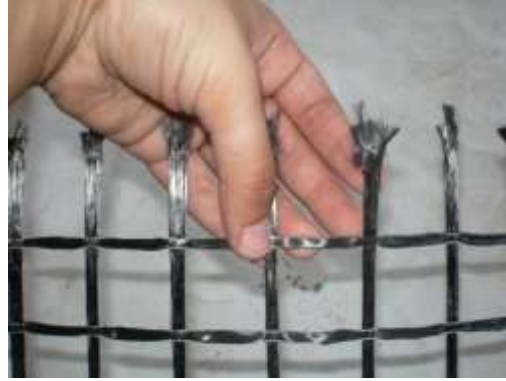
Bazalt lifli ızgara malzemenin 25x25 mm göz boyutlarına sahiptir, Şekil 2.22(a). Karbon lifli ızgara malzeme ise 30x30 mm gözlerden oluşmaktadır, Şekil 2.22(b).

**Şekil 2.22 :** Bazalt lifli ve karbon lifli malzeme.

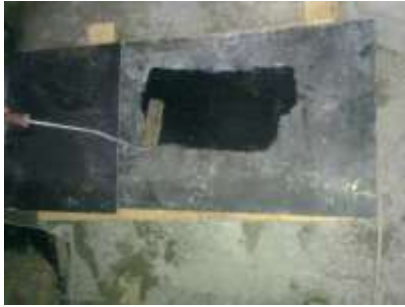
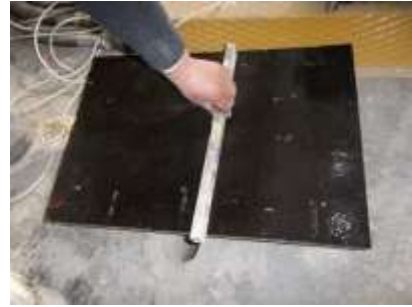
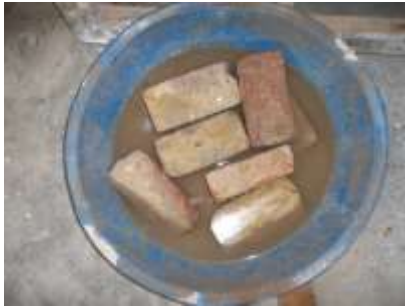
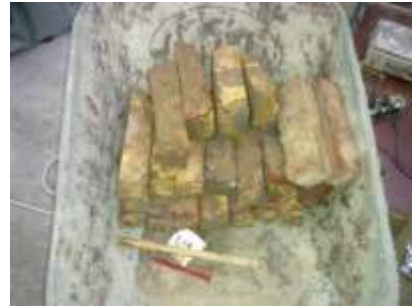
Duvar numunelerinin imalatı, tarihi bir binadan toplanan hasarsız harman tuğlaları ve binadaki orijinal harcın mekanik özelliklerini yansıtmak üzere yeniden üretilmiş harç ile gerçekleştirilmiştir. Tuğla ve harca ait özellikler Bölüm 2’de ayrıntılı biçimde anlatılmıştır. Deney sistemine taşınma sırasında duvarların kolay hareket etmesini sağlamak adına numuneler, temizlenen yüzeyi makine yağı ile iyice yağlanmış ve yatayda ve düşeyde dengede olan tahta paletler üzerinde üretilmiştir, Şekil 3.4(a-b). Tuğlaların yüzeyleri temizlenmiş ve derz harcı karışımındaki suyu çekmemesi için su ile iyice ıslatılmıştır, Şekil 3.4(c).

Düşey derzler için genişliği 13 mm ve yatay derzler için genişliği 21 mm olan ahşap çitalar kullanılmıştır. Örme işleminde şaşırtma uygulanabilmesi için tuğlaların bir kısmı 50 mm genişlikte kesilmiştir. Kesilen tuğlalar yatay sıraların başında ve sonunda kullanılmıştır, Şekil 3.4(d). Kesilen tuğlaların birer yatay sıra atlanarak kullanılmasıyla düşey derzlerde şaşırtma oluşturulmuştur.

**Şekil 3.4 :** Numune örme işlemine hazırlık.

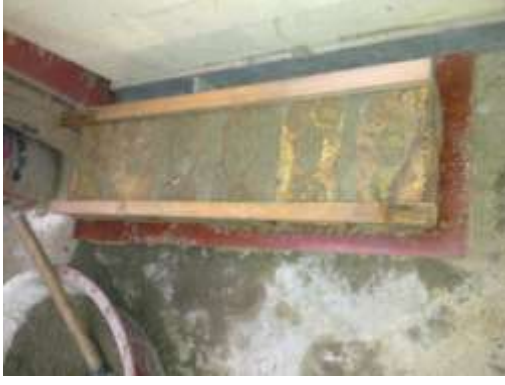
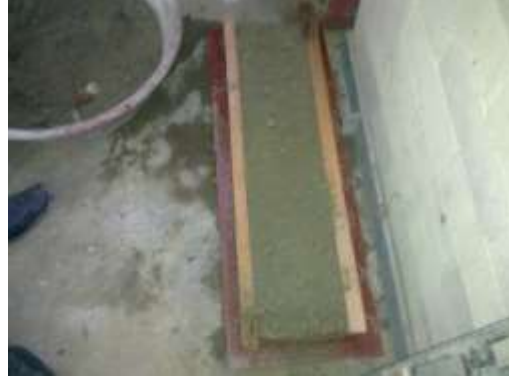
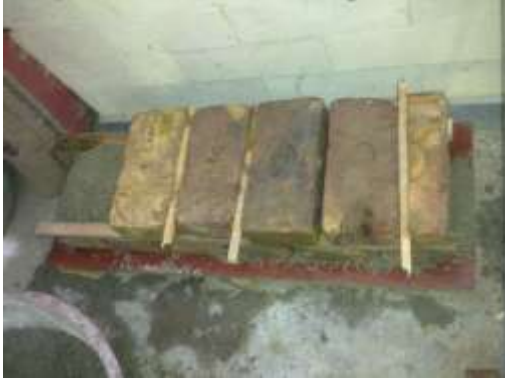
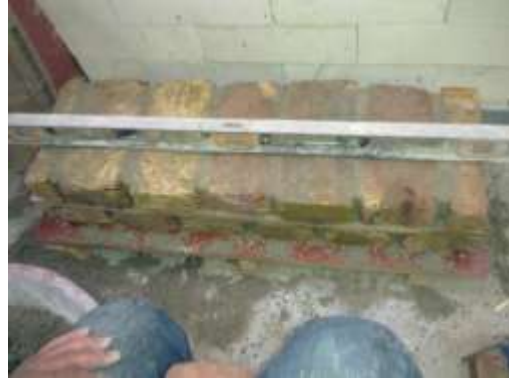
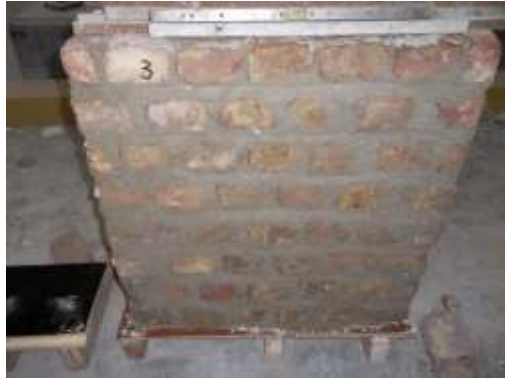
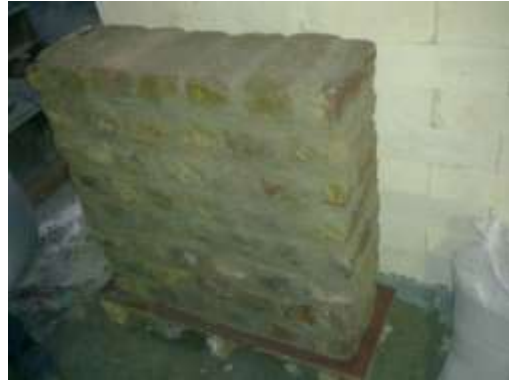
İlk yatay sıra 6 adet tuğla ve mala yardımı ile harçla doldurulan 13 mm genişliğinde 5 düşey derzden oluşmaktadır, Şekil 3.5(a). Yatay derz, bu sıranın üzerine koyulan 21 mm yüksekliğindeki ahşap çitaların oluşturduğu boşluğun harç ile doldurulmasıyla elde edilmiş ve yüzeyi mala ile düzeltilmiştir, Şekil 3.5(b). İkinci yatay sıra ise, 50 mm genişliği olan tuğla ile başlamış, toplam 6 düşey derz ve 5 tam boy tuğlanın (115 mm genişlikli) ardından yine 50 mm genişliği olan kesilmiş tuğla ile son bulmuştur Şekil 3.5(c-d). Örme işlemi esnasında her sırada yatay ve düşey denge su terazisi ile kontrol edilmiştir. Anlatılan işlemlerin tekrarlanması sonucu oluşan 8 yatay sıra ile numunelerin örülmesi tamamlanmıştır, Şekil 3.5(e-f).

**Şekil 3.5 : Duvar örme işlemi aşamaları.**

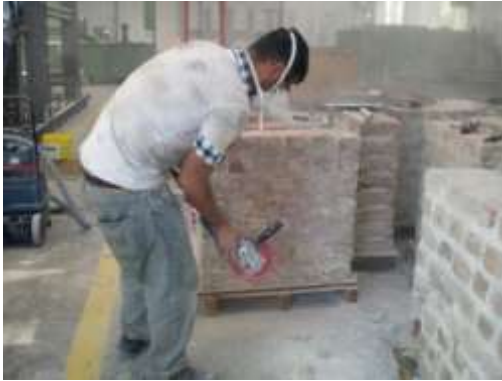
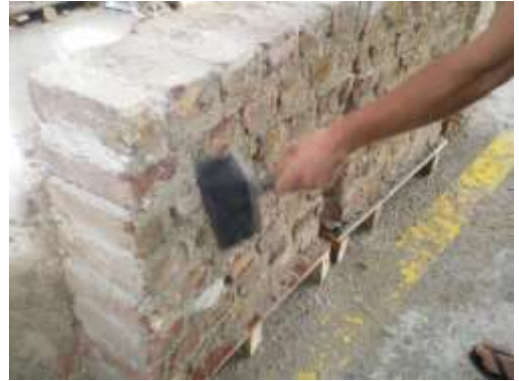
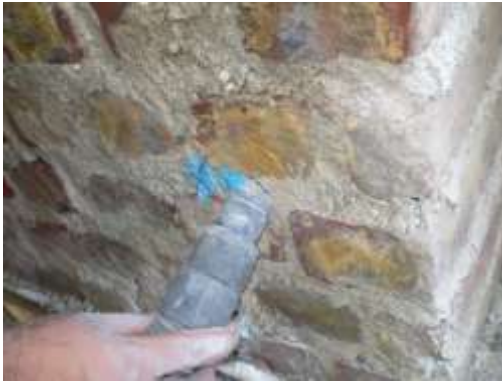
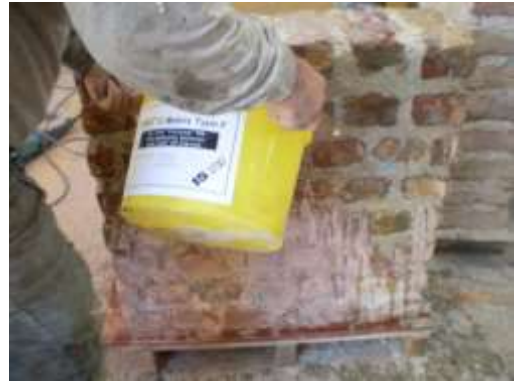
Duvar numuneleri üretildikten yaklaşık 6 ay sonra, tekstil malzeme ile güçlendirilecek 10 adet numune ve yüzeyleri yalnız düşük dayanımlı harç ile sıvanacak 2 adet numunenin yüzeyleri uygulamaya hazır hale getirmek için işlemlere başlanmıştır. Sıvanın rahat uygulanması ve etkin aderans amaçlanarak duvar yüzeyleri öncelikle taşlama makinesi ile düzleştirilmiştir, Şekil 4.1(a). Numune yüzeyleri her türlü yabancı madde ve tozdan fırça ve süpürge yardımı ile temizlenmiştir, Şekil 4.1(b), (c). Ardından tuğlaların sıva karışımında bulunan suyu emmemesi için tuğlalar iyice ıslatılmıştır, Şekil 4.1(d).

Şekil 4.1 : Numunelerde yüzey hazırlığı.

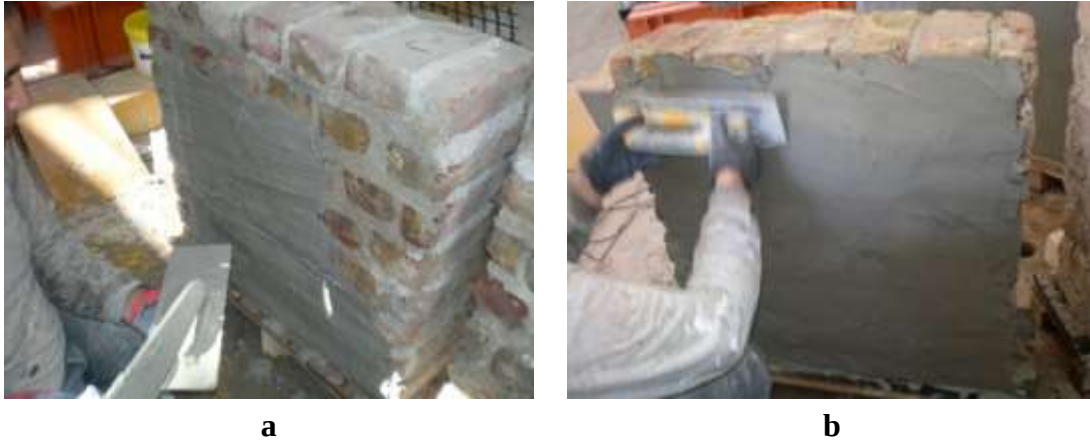
Duvar numunelerinin her türlü yabancı maddeden temizlenmiş ve ıslatılmış yüzeylerine mala ile sıva uygulanmıştır. Uygulanan sıva çeşitlerinden biri Bölüm 2.2.3’de özellikleri ayrıntılı biçimde anlatılan düşük dayanımlı sıvadır, Şekil 4.2(a). Bölüm 2.2.3’de değinildiği gibi, tarihi binadaki orijinal derz harcını temsil eden karışım oranı yüzeye uygulama esnasında dökülmüş ve yapışmamıştır. Bu nedenle karışımdaki yalnız su oranı kontrollü bir biçimde arttırılarak harcın işlenebilirliği duvar yüzeyine yapışması sağlanana dek arttırılmıştır. Diğer sıva çeşidi ise Bölüm 2.2.3’de bahsedilen, üretici tarafından hazır olarak temin edilen kuru karışıma su eklenmesi ile elde edilen orta dayanımlı sıvadır, Şekil 4.2(b).

**Şekil 4.2 : Duvar numunelerine sıva uygulanması.**

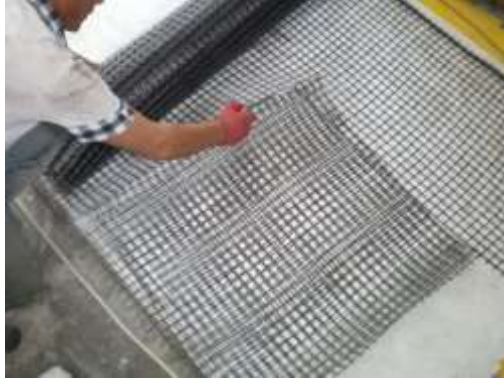
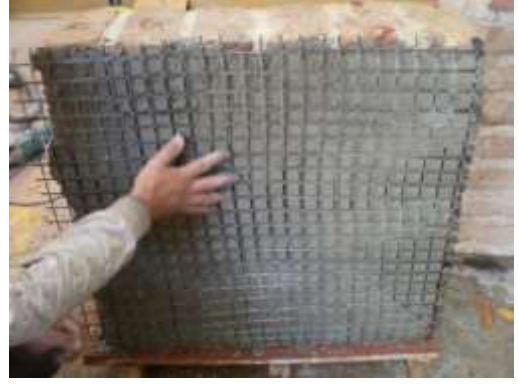
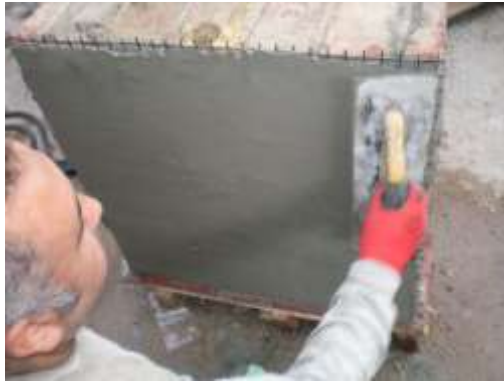
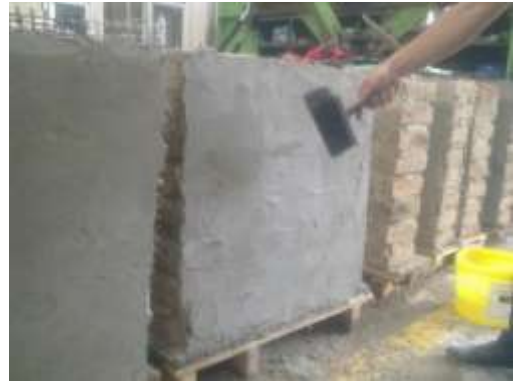
Karbon ve bazalt ızgara malzeme duvar yüzeyine uygun ölçülerde kesilerek hazırlanmıştır, Şekil 4.3(a). Sıva uygulamasını takiben kesilen tekstil malzeme numune yüzeyine el ile iyice bastırarak yerleştirilmiştir, Şekil 4.3(b). Numune yüzeyinde, ızgara lifli malzemenin sıvanın içine yerleşmesine ve gerekli yapışmanın sağlanmasına dikkat edilmiştir. Tekstil malzemenin tümüyle yerleşmesini takiben mala ile yüzey yeniden sıvanmıştır, Şekil 4.3(c). Numuneler sıvanırken yüzey kenarlarının sıvanmasına özellikle dikkat edilmiştir. Son sıva katmanının uygulanmasından yaklaşık yarım saat sonra yüzeyde çatlama oluşmaması için yüzeyler su ile ıslatılmıştır, Şekil 4.3(d). Daha sonra da yaklaşık iki saatte bir numune yüzeyleri su ile ıslatılmıştır. Bahsedilen tüm işlemler, düzlem dışı deformasyonlar nedeniyle göçmeyi engellemek ve eksantrik etki oluşturmamak amacıyla duvar numunelerinin her iki yüzüne de uygulanmıştır. Böylece amaçlanan simetrik güçlendirme işlemi gerçekleştirilmiştir.

**Şekil 4.3 : Tekstil malzemenin uygulama aşamaları.**

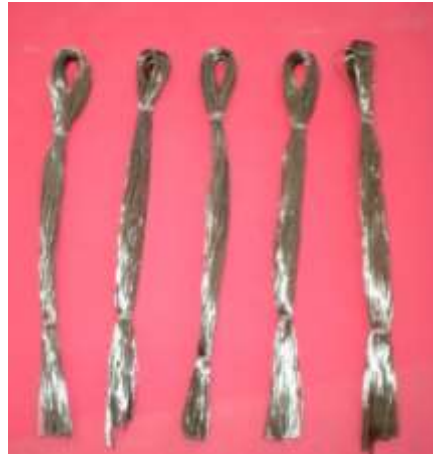
Güçlendirme işleminde kullanılacak bazalt lifli ankrajlar üretici tarafından hazır olarak temin edilmiştir. Şekil 4.4’de bazalt lifli ankrajlar görülmektedir.

**Şekil 4.4 : Bazalt lifli ankrajlar.**

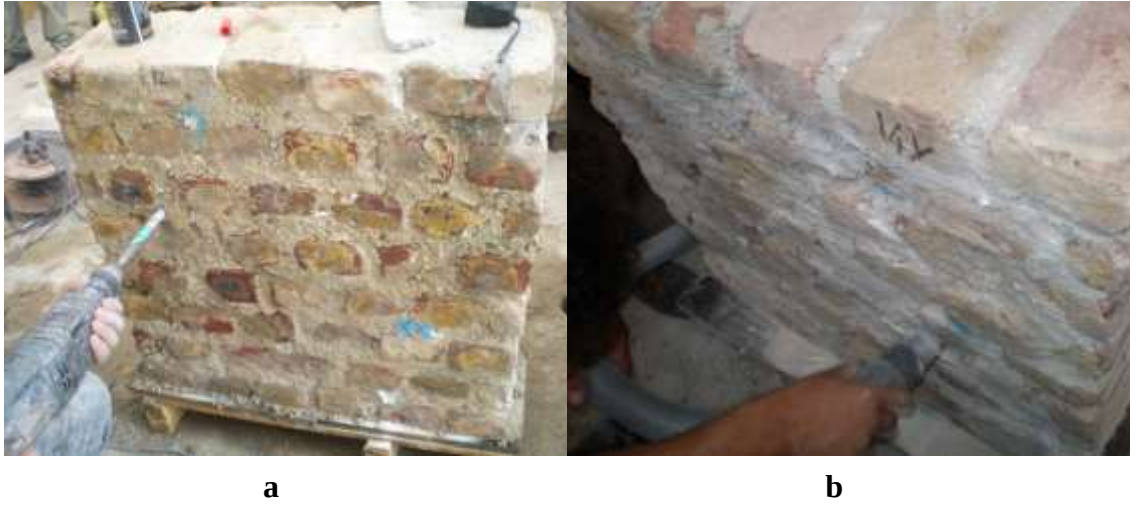
**Şekil 4.7 : Ankraj deliklerinin açılması.**

Numune yüzeyinde belirlenen ankraj deliklerinin yerleri sprej boya ile işaretlenmiştir. Ardından işaretlenen yerlere matkap yardımı ile delik açılmıştır, Şekil 4.7(a). Delikler açılmasında matkap önce 10 mm çaplı uç kullanılmış, daha sonra 18 mm çaplı uç ile devam edilmiştir. Matkap düşük devirde çalıştırılarak numuneye zarar vermemesi amaçlanmıştır. Sprej boya ile matkap ucunda 75 mm işaretlenerek ankraj deliklerinin her birinin 75 mm derinliğe sahip olması sağlanmıştır.

Delikler açıldıktan sonra numune yüzeyi ve deliklerin içi kompresör ile tozdan ve yabancı maddelerden temizlenmiştir, Şekil 4.7(b).

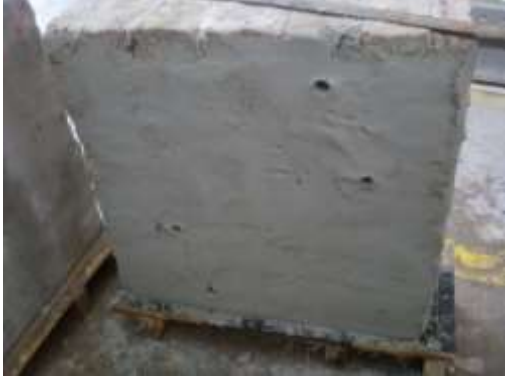
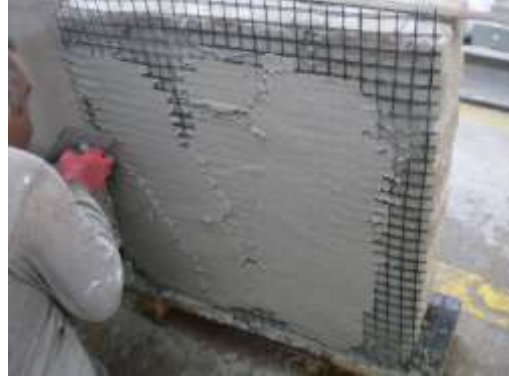
**Şekil 4.8 : Ankraj uygulamasına hazırlık.**

Önceden numune yüzeyinde açılan ankraj delikleri bir çubuk yardımıyla sıva üzerinde açığa çıkarılmıştır, Şekil 4.8(a). Böylece ızgara tekstil malzeme sıva üzerine yerleştirilirken, ankraj deliklerinin ızgara malzemenin boşluk kısmı üzerine denk gelmesi sağlanmıştır. Tekstil malzemenin el ile sıva içine iyice yerleştirilmesini takiben numune yüzeyi yeniden harç ile (düşük dayanımlı veya orta dayanımlı) sıvanmış ve mala yardımı ile yeniden düzgün bir yüzey oluşturulmuştur, Şekil 4.8(b).

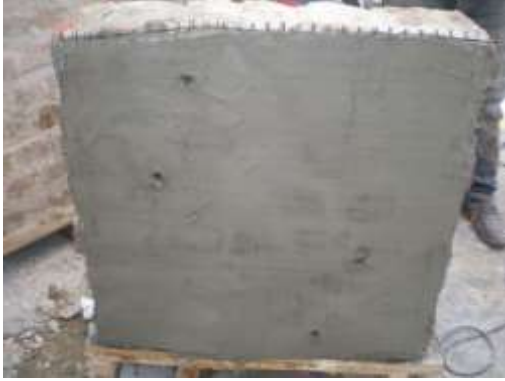
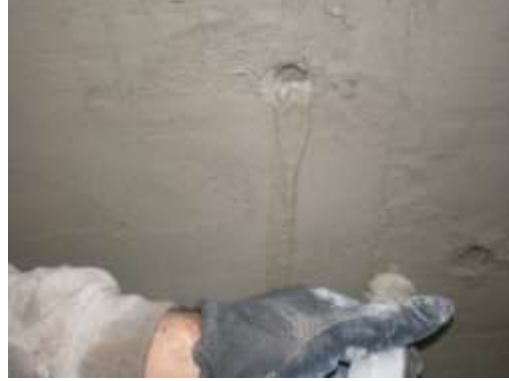
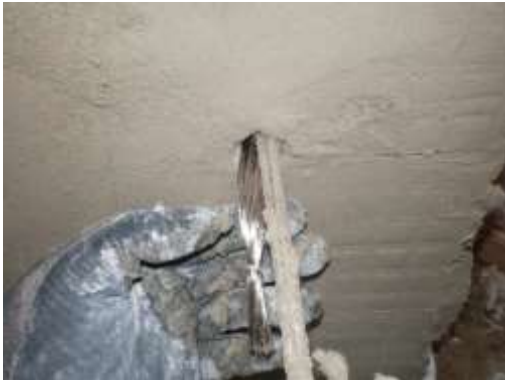
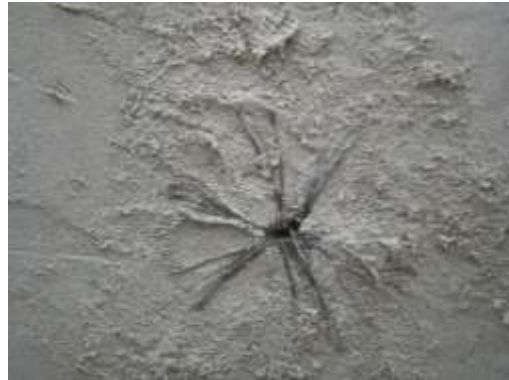
**Şekil 4.9 : Ankraj uygulaması detayları.**

İkinci sıva katmanının üzerinde ankraj delikleri bir çubuk yardımı ile ortaya çıkarılmıştır, Şekil 4.9(a). Delikler enjektör yardımı ile temizlenmiştir, Şekil 4.9(b). Bazalt lifli ankrajlar deliklere yerleştirilmiş ve etrafı çelik çubuk ile harç doldurulmuştur, Şekil 4.9(c). Bazalt lifli ankrajın delikten dışarı çıkan serbest ucu serpilerek numune yüzeyine harç ile yapıştırılmıştır, Şekil 4.9(d).

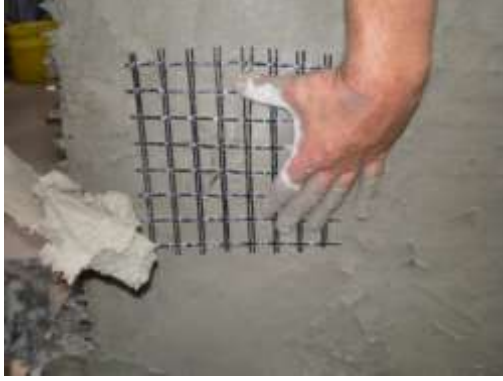
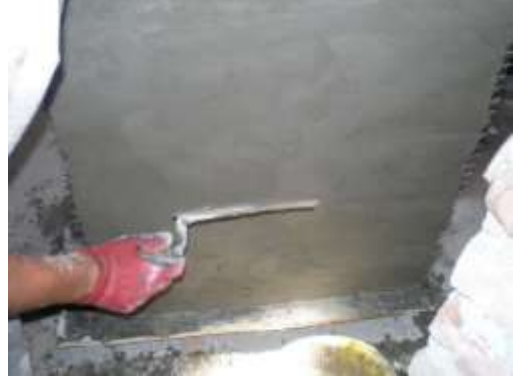
**Şekil 4.10 : Ankraj uygulaması.**

Bu işlemi takiben her ankrajın üzerine 20x20 mm boyutlarında ızgara tekstil yama harç ile yapıştırılmıştır, Şekil 4.10(a). Yamaların kullanılması ile amaçlanan gerilmelerin dağılmasını sağlamaktır. Son olarak numune yüzeyi mala ile düzeltilmiştir, Şekil 4.10 (b) Uygulamanın ardından yarım saat geçtikten sonra yüzeyde çatlakların oluşmaması için yüzeyler bir miktar ıslatılmıştır.

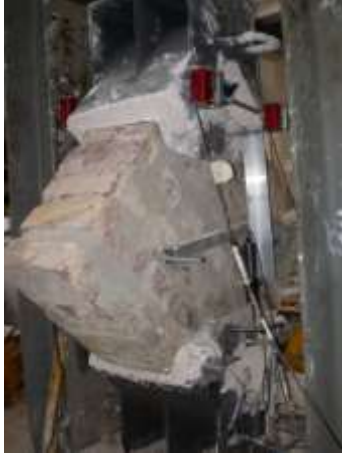
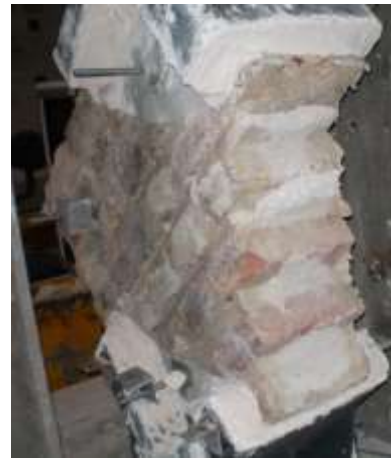
Şekil 5.1(a)'da deney gerçekleşmeden önce D-0-0-0 (1) numunesi görülmektedir. Numunede ilk çatlak; maksimum yük değeri kaydedilmeden önce, düşey derzi takip edecek şekilde ve 0.3 mm genişliğinde oluşmuştur, Şekil 5.1(b). İlk çatlağın oluştuğu düşey yük seviyesi 53.94 kN ve bu yük seviyesinde 0.00263 düşey şekildeğiştirme meydana gelmiştir.

Numune düşey yük 16 kN ve düşey şekildeğiştirme 0.03545 seviyesinde tuğla-düşey derz ara yüzünden aniden ikiye parçalanmıştır, Şekil 5.1(d). Deneyin tamamlanmasının ardından numune incelendiğinde tuğlalarda herhangi bir hasar (ezilme veya çatlak) gözlemlenmemiştir.

**Şekil 5.1 : D-0-0-0 (1) numunesi hasar gelişimi.**

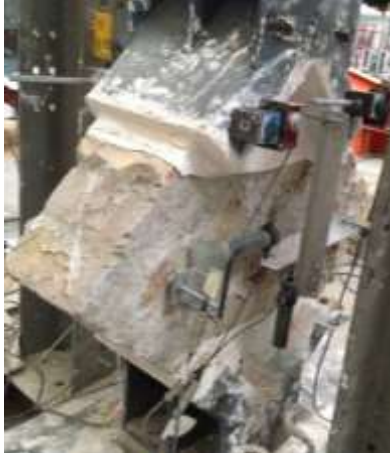
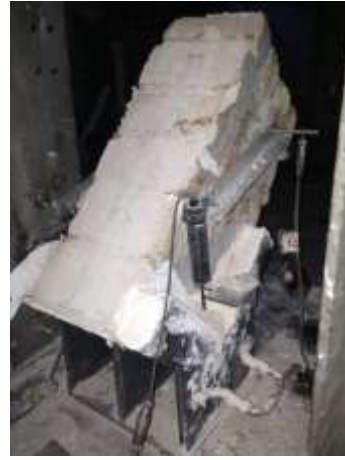
Şekil 5.2(a)'da deney gerçekleştirilmeden önce D-0-0-0 (2) numunesi görülmektedir. Numunede ilk çatlak; maksimum yük değeri kaydedilmeden önce, düşey derzi takip edecek şekilde ve 0.4 mm genişliğinde oluşmuştur, Şekil 5.2(b). İlk çatlakın oluştuğu düşey yük seviyesi 38.57 kN ve bu yük seviyesinde 0.00177 düşey şekildeğiştirme meydana gelmiştir. Deneyde ulaşılan maksimum yük değeri 40.53 kN ve bu yük seviyesinde oluşan düşey şekildeğiştirme değeri 0.00227'dir. Dayanımda azalmanın başlaması ile gerilme-şekildeğiştirme grafiğinin düşen kolunda, 24.2 kN düşey yük değerinde numune yatay derz düzleminde ayrılmaya başlamıştır, Şekil 5.2(c). İlgili yük seviyesine karşılık gelen düşey şekildeğiştirme değeri 0.01033'tür. Numune düşey yük 2.94 kN ve düşey şekildeğiştirme 0.03832 seviyesinde iken yatay derz düzlemi üzerinden aniden kaymış ve parçalanmıştır, Şekil 5.2(d). Deneyin tamamlanmasının ardından numune incelendiğinde tuğlalarda herhangi bir hasar (ezilme veya çatlak) gözlemlenmemiştir.

**Şekil 5.2 : D-0-0-0 (2) numunesi hasar gelişimi.**

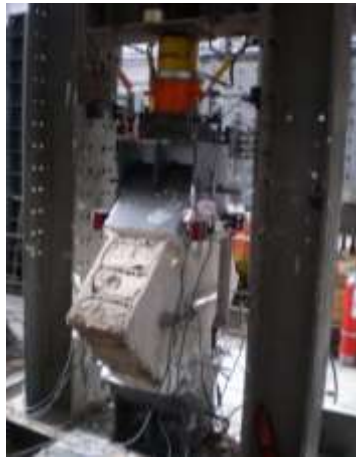
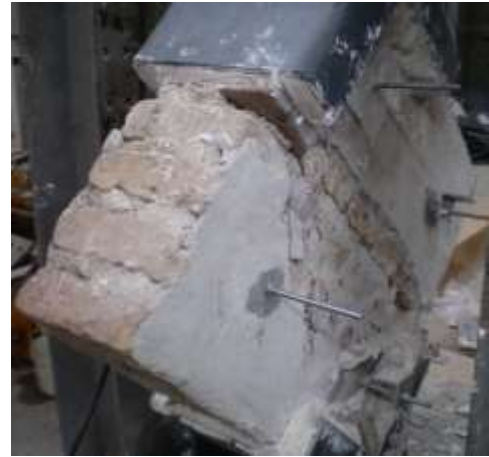
Şekil 5.3(a)'da deney gerçekleşmeden önce D-0-L-0 (1) numunesi görülmektedir. Numunede ilk çatlak; maksimum yük değeri kaydedilmeden önce, sıva üzerinde alt ve üst çelik başlıkların oturduğu bölgeye yakın ve düşey olarak ve 0.2 mm genişliğinde oluşmuştur, Şekil 5.3(b). İlk çatlağın oluştuğu düşey yük seviyesi 85.32 kN ve bu yük seviyesinde 0.00173 düşey şekildeğiştirme meydana gelmiştir. Deneyde ulaşılan maksimum yük değeri 89.24 kN ve bu yük seviyesinde oluşan

düşey şekildegıştirme değeri 0.00191'dir. Sıva üzerinde çatlakların ilerlemesi ve dayanımda azalmanın başlaması ile gerilme-şekildegıştirme grafiğinin düşen kolunda, 84.7 kN düşey yük değeriinde numune yatay derz düzleminden ayrılmaya başlamıştır, Şekil 5.3(c). İlgili yük seviyesine karşılık gelen düşey şekildegıştirme değeri 0.00588'dir. Numune düşey yük 30 kN ve düşey şekildegıştirme 0.01322 seviyesinde iken deney sonlandırılmıştır. Numune yatay derz düzlemi üzerinden kaymış, parçalanmış ve sıva pek çok bölgede dökülmüştür, Şekil 5.3(d). Deneyin tamamlanmasının ardından numune incelendiğinde tuğlalarda herhangi bir hasar (ezilme veya çatlak) gözlemlenmemiştir.

**Şekil 5.3 : D-0-L-0 (1) numunesinin hasar gelişimi.**

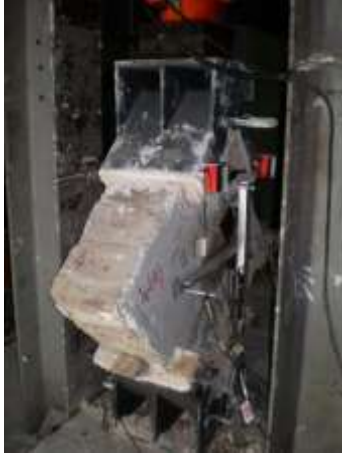
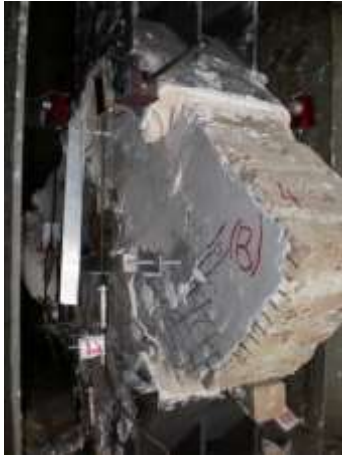
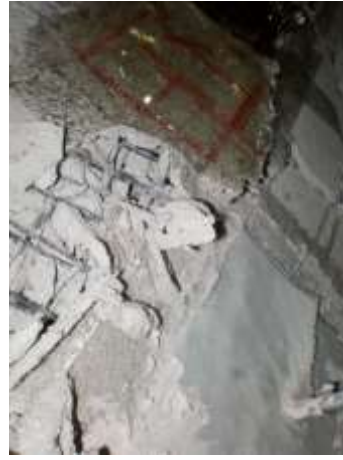
**Şekil 5.5 : D-B-L-0 (1) numunesi hasar gelişimi.**

D-B-L-0 (1) ve D-B-L-0 (2) isimli numunelerden oluşan Grup-3 numunelerinin diyagonal basınç yüklemesi altında hasar gelişimi ve göçme şekli bu kısımda anlatılmıştır. D-B-L-0 (1) numunesi deney öncesi Şekil 5.5(a)'da gösterilmiştir.

Numune yüzeyindeki sıva aniden dökülmüş ve ortaya çıkan bazalt lifli malzemenin oldukça fazla şekildeğiştirme yaptığı gözlemlenmiştir, Şekil 5.5(c). Tüm numune setleri arasında en çok Grup-3'te numune yüzeyindeki harcın döküldüğü gözlenmiştir.

Tekstil malzeme özellikle en çok zorlanan orta bölgede olmak üzere yer yer yırtılmıştır, Şekil 5.5(d).

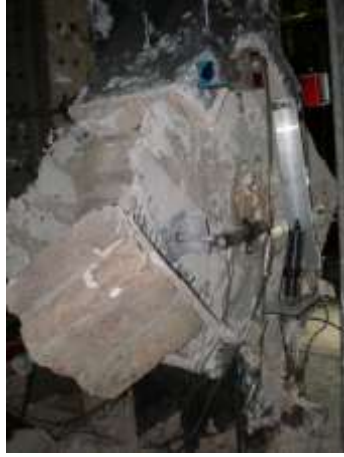
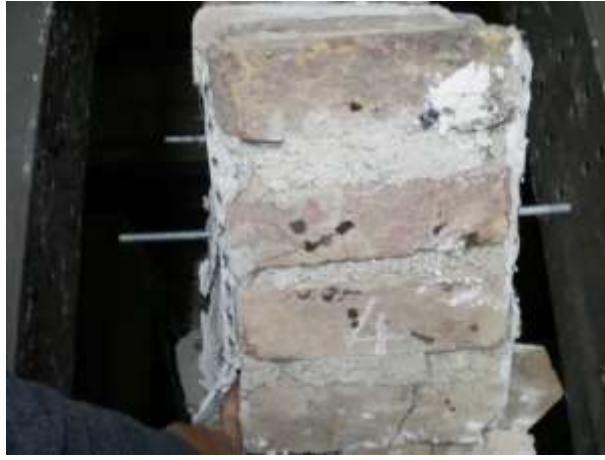
Ayrıca, başlık bölgesi civarında sıvada yaklaşık 8 cm sıyrılma ve aynı bölgedeki bazı tuğlalarda 0.8-1.1 mm genişliğinde çatlaklar gözlemlenmiştir, Şekil 5.6(c).

**Şekil 5.6 : D-B-L-0 (1) numunesi hasar gelişimi ayrıntıları.**

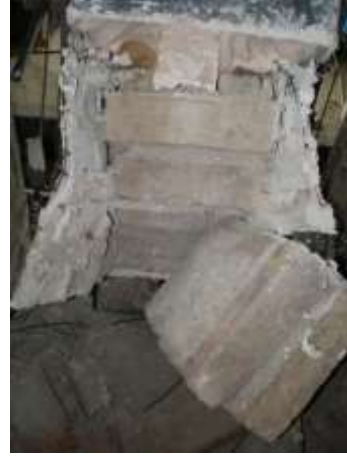
Deneyin tamamlanması ile düşen parçanın altında kalan tuğlalar incelendiğinde herhangi bir hasar (ezilme veya çatlama) olmadığı görülmüştür, Şekil 5.6(b).

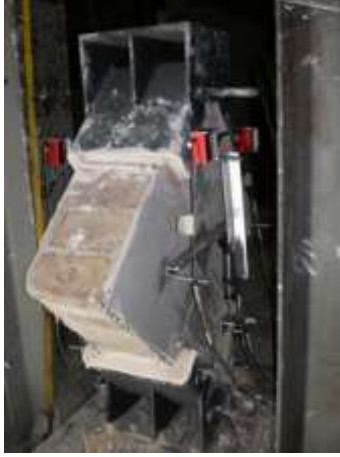
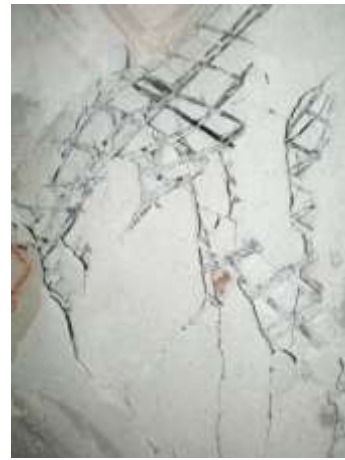
Numune yüzeyindeki sıva aniden dökülmüş ve ortaya çıkan bazalt lifli malzemenin oldukça fazla şekildeğiştirme yaptığı gözlemlenmiştir, Şekil 5.7(c). Tekstil malzeme özellikle orta bölgede olmak üzere yer yer yırtılmıştır, Şekil 5.7(d).

**Şekil 5.7 : D-B-L-0 (2) numunesi hasar gelişimi.**

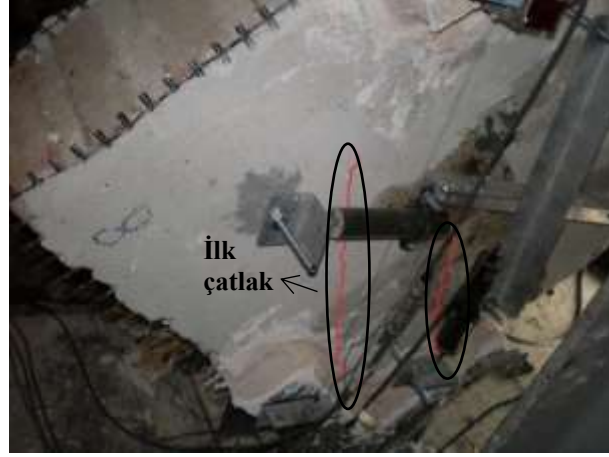
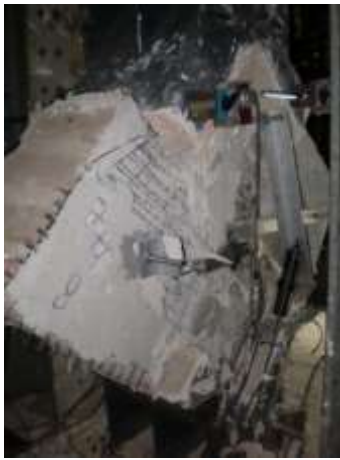
D-B-L-0 (2) numunesi deney öncesi Şekil 5.7(a)'da gösterilmiştir. Numunede ilk çatlak; maksimum yük değeri kaydedilmeden önce, sıva üzerinde alt ve üst çelik başlıkların oturduğu bölgeye yakın ve düşey olarak ve 0.3 mm genişliğinde oluşmuştur, Şekil 5.7(b). İlk çatlağın oluştuğu düşey yük seviyesi 102.3 kN ve bu yük seviyesinde 0.00148 düşey şekildeğiştirme meydana gelmiştir.

Deneyde ulaşılan maksimum yük değeri 108.53 kN ve bu yük seviyesinde oluşan düşey şekildeğiştirme değeri 0.00196'dır. Sıva üzerinde çatlakların ilerlemesi ile 84 kN düşey yük değerinde numune yatay derz düzleminde ayrılmaya başlamıştır. İlgili yük seviyesine karşılık gelen düşey şekildeğiştirme değeri 0.00698'dir.

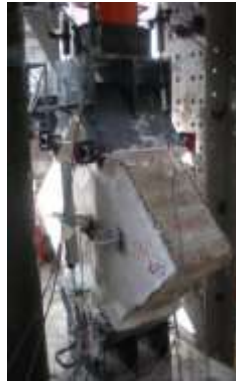
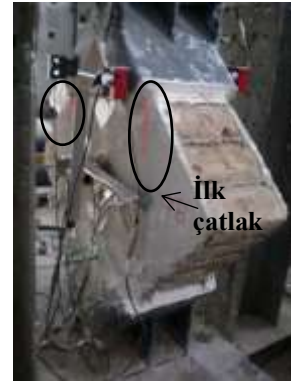
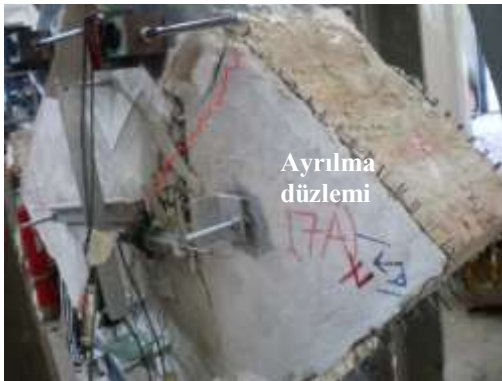
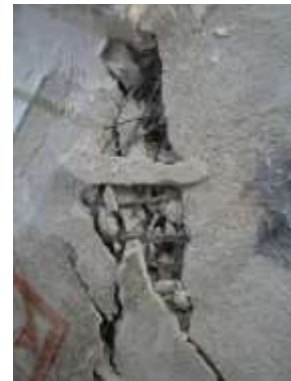
Şekil 5.8 : D-B-L-A (1) numunesi hasar gelişimi.

anlatılmıştır. D-B-L-A (1) numunesi deney öncesi Şekil 5.8(a)'da gösterilmiştir. Numunede ilk çatlak; maksimum yük değeri kaydedilmeden önce, sıva üzerinde alt ve üst çelik başlıkların oturduğu bölgeye yakın ve düşey olarak ve 0.3 mm genişliğinde oluşmuştur, Şekil 5.8(b). İlk çatlağın oluştuğu düşey yük seviyesi 118 kN ve bu yük seviyesinde 0.00099 düşey şekildeğiştirme meydana gelmiştir. Deneyde ulaşılan maksimum yük değeri 120.62 kN ve bu yük seviyesinde oluşan düşey şekildeğiştirme değeri 0.00116'dır. Sıva üzerinde çatlakların ilerlemesi ile 90.22 kN düşey yük değerinde numune yatay derz düzleminde ayrılmaya başlamıştır. İlgili yük seviyesine karşılık gelen düşey şekildeğiştirme değeri 0.02997'dir. Numunenin yüzeylerindeki sıva 95.8 kN düşey yük ve 0.04887 düşey şekildeğiştirme seviyesinde dökülmeye başlamıştır. Sıva küçük bir bölgede dökülmüş ve ortaya çıkan bazalt lifli malzeme oldukça fazla şekildeğiştirme yaptığı gözlemlenmiştir, Şekil 5.8(c). Düşük dayanımlı harç (L) ile sıvanmış ve bazalt lifli malzeme (B) ile güçlendirilmiş Grup-3 numuneleri ile kıyaslandığında, ankraj uygulanan bu numunede sıva dökülmesinin oldukça az olduğu görülmüştür. Sıvanın döküldüğü bölgelerde tekstil malzeme yırtılmıştır, Şekil 5.8(d).

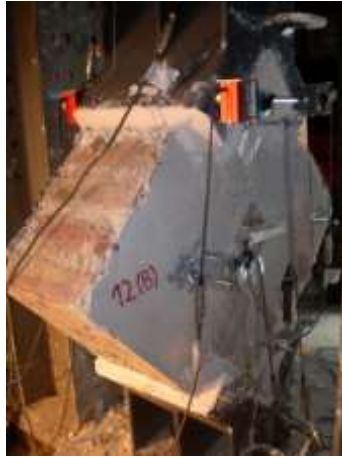
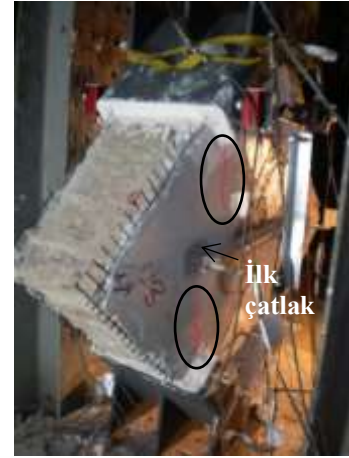
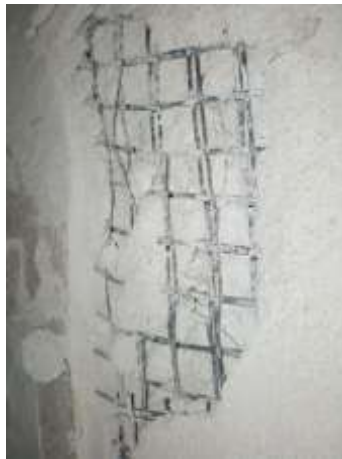
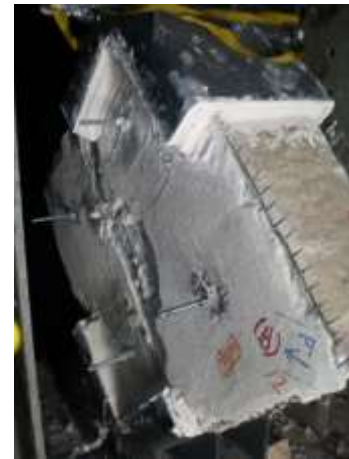
**Şekil 5.10 : D-B-L-A (2) numunesi hasar gelişimi.**

D-B-L-A (2) numunesi deney öncesi Şekil 5.10(a)'da gösterilmiştir. Numunede ilk çatlak; maksimum yük değeri kaydedilmeden önce, sıva üzerinde alt ve üst çelik başlıkların oturduğu bölgeye yakın ve düşey olarak ve 0.2 mm genişliğinde oluşmuştur, Şekil 5.10(b). İlk çatlağın oluştuğu düşey yük seviyesi 140.6 kN ve bu yük seviyesinde 0.00094 düşey şekil değiştirme meydana gelmiştir. Deneyde ulaşılan maksimum yük değeri 146.12 kN ve bu yük seviyesinde oluşan düşey şekil değiştirme değeri 0.00120'dir. Sıva üzerinde çatlakların ilerlemesi ile 86 kN

Düşük dayanımlı harç (**L**) ile sıvanmış ve bazalt lifli malzeme (**B**) ile güçlendirilmiş Grup-3 numuneleri ile kıyaslandığında, ankraj uygulanan bu numunede sıva dökülmesinin oldukça az olduğu görülmüştür. Sıvanın döküldüğü bölgelerde tekstil malzeme yırtılmıştır, Şekil 5.10(c).

Düşey yük 87.28 kN ve düşey şekil değiştirme 0.03870 seviyesinde iken deney sonlandırılmıştır, Şekil 5.10(d). Deney sonrasında numune incelendiğinde sıvada sıyrılma ve tuğlalarda hasar gözlemlenmemiştir.

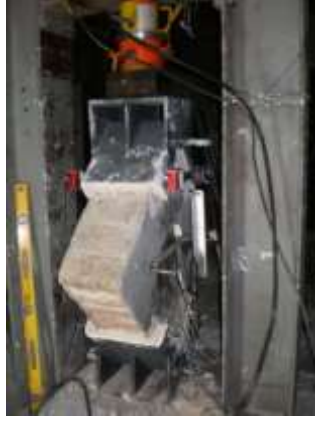
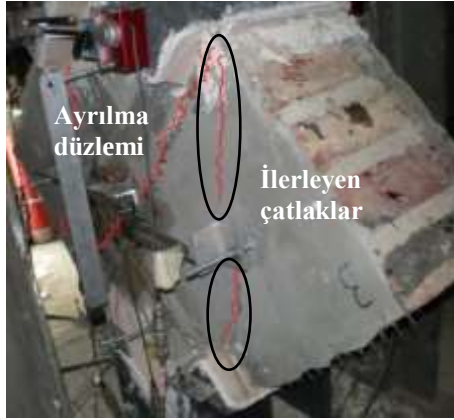
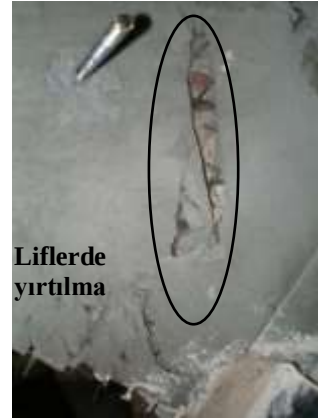
**Şekil 5.11 : D-B-T-0 (1) numunesi hasar gelişimi.**

D-B-T-0 (1) ve D-B-T-0 (2) isimli numunelerden oluşan Grup-5 numunelerinin diyagonal basınç yüklemesi altında hasar gelişimi ve göçme şekli bu kısımda anlatılmıştır. D-B-T-0 (1) numunesi deney öncesi Şekil 5.11(a)'da gösterilmiştir.

Numunenin yüzeylerindeki sıva 126.83 kN düşey yük ve 0.00477 düşey şekildeğiştirme seviyesinde dökülmeye başlamıştır. Sıva ayrılma düzlemi boyunca dökülmüş ve ortaya çıkan bazalt lifli malzeme oldukça fazla şekildeğiştirme yaptığı gözlemlenmiştir, Şekil 5.11(c).

Deneyin ilerleyen bölümlerinde sıvanın döküldüğü bölgelerde tekstil malzeme yırtılmıştır, Şekil 5.11(d).
