**TARİHİ TUĞLA DUVARLARIN TEKSTİL DONATILI HARÇ (TRM) İLE  
GÜÇLENDİRİLMESİ**

**YÜKSEK LİSANS TEZİ**

**Pelin Elif MEZREA**

**OCAK 2014**

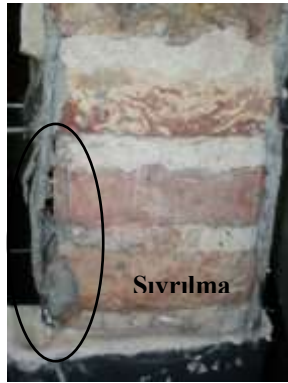
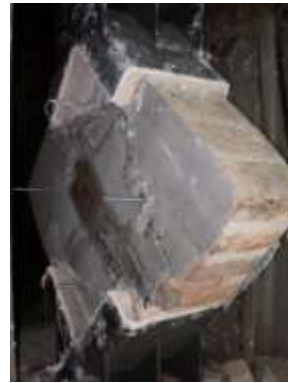
**Şekil 5.12 : D-B-T-0 (1) numunesi hasar gelişimi ayrıntıları.**

Alt başlık bölgesi civarında 117.35 kN düşey yük ve 0.02940 düşey şekildeğiştirme seviyesinde sıvada başlayan sıyrılmanın deney sonunda yaklaşık 18 cm'e ulaştığı ve aynı bölgedeki bazı tuğlalarda 0.3 mm genişliğinde çatlaklar olduğu gözlemlenmiştir, Şekil 5.12(a). Düşey yük 58.51 kN ve düşey şekildeğiştirme 0.08430 seviyesinde iken deney sonlandırılmıştır, Şekil 5.12(b).

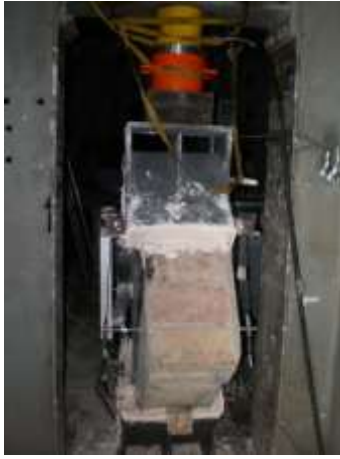
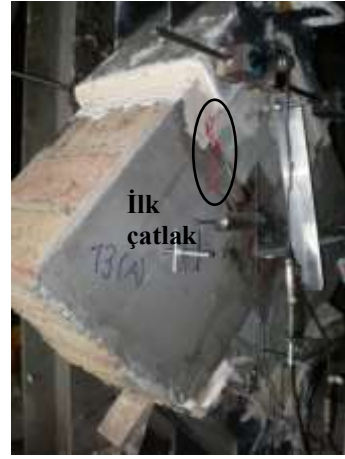
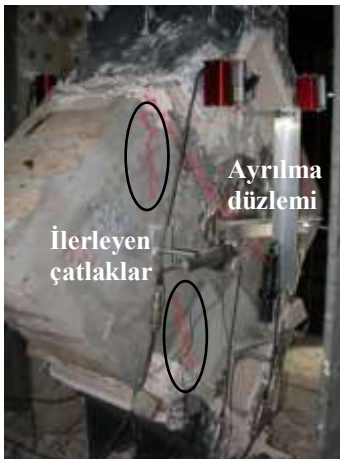
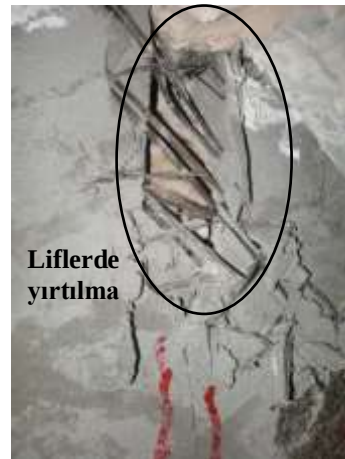
Şekil 5.13 : D-B-T-0 (2) numunesi hasar gelişimi.

D-B-T-0 (2) numunesi deney öncesi Şekil 5.13(a)'da gösterilmiştir. Numunede ilk çatlak; maksimum yük değeri kaydedilmeden önce, sıva üzerinde alt ve üst çelik başlıkların oturduğu bölgeye yakın ve düşey olarak ve 0.3 mm genişliğinde oluşmuştur, Şekil 5.13(b). İlk çatlağın oluştuğu düşey yük seviyesi 179.46 kN ve bu yük seviyesinde 0.00074 düşey şekildegıştırme meydana gelmiştir. Deneyde ulaşılan maksimum yük değeri 186.33 kN ve bu yük seviyesinde oluşan düşey şekildegıştırme değeri 0.00111'dir. Numunenin yüzeylerindeki sıva 113.10 kN düşey yük ve 0.00535 düşey şekildegıştırme seviyesinde dökülmeye başlamıştır. Sıva ayrılma düzlemi boyunca dökülmüş ve ortaya çıkan bazalt lifli malzeme oldukça fazla şekildegıştırme yaptığı gözlemlenmiştir, Şekil 5.13(c). Deneyin ilerleyen bölümlerinde tekstil malzeme yırtılmıştır, Şekil 5.13(d).

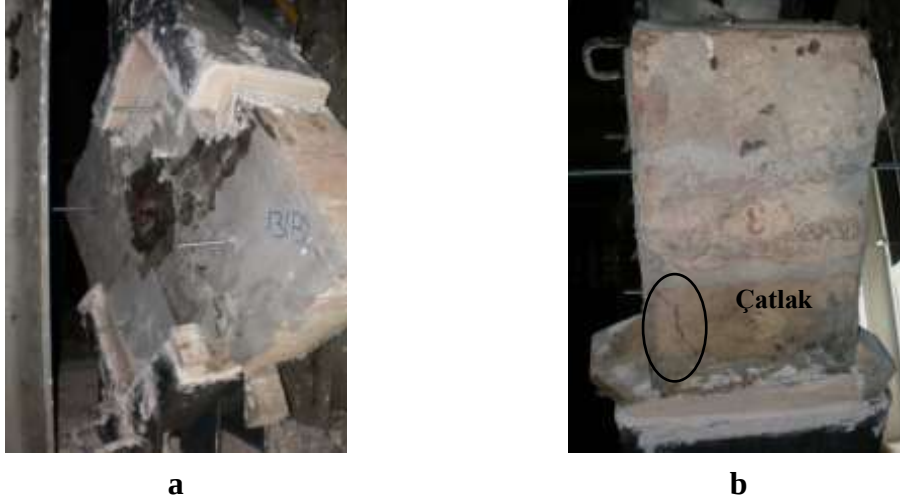
Düşey yük 69.30 kN ve düşey şekildeğiştirme 0.06056 seviyesinde iken deney sonlandırılmıştır, Şekil 5.14(a). Deney sonunda numune incelendiğinde alt başlık bölgesine yakın bir tuğlada 0.8 mm genişliğinde bir çatlak olduğu gözlemlenmiştir, Şekil 5.14(b).

Şekil 5.14 : D-B-T-0 (2) numunesi hasar gelişimi ayrıntıları.

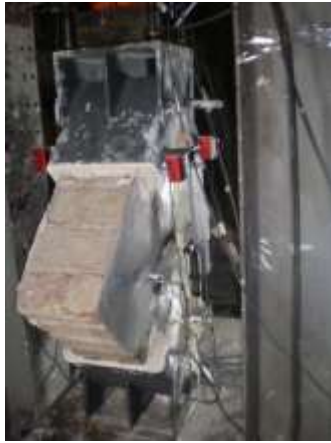
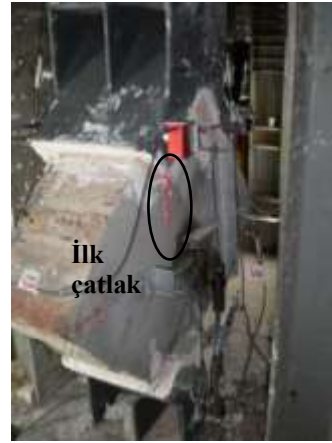
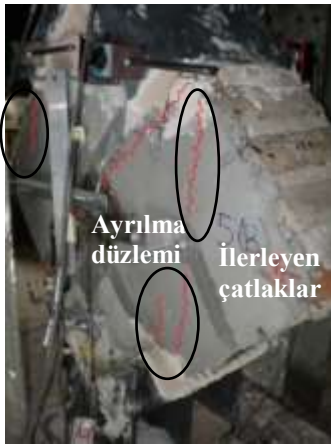
D-B-T-A (1) numunesi deney öncesi Şekil 5.15(a)'da gösterilmiştir. Numunede ilk çatlak; maksimum yük değeri kaydedilmeden önce, sıva üzerinde alt ve üst çelik başlıkların oturduğu bölgeye yakın ve düşey olarak ve 0.4 mm genişliğinde oluşmuştur, Şekil 5.15(b). İlk çatlağın oluştuğu düşey yük seviyesi 265.11 kN ve bu yük seviyesinde 0.00121 düşey şekildeğiştirme meydana gelmiştir. Deneyde ulaşılan maksimum yük değeri 269.03 kN ve bu yük seviyesinde oluşan düşey şekildeğiştirme değeri 0.00124'tür. Sıva üzerinde çatlakların ilerlemesi ile 103.3 kN düşey yük değerinde numune yatay derz düzleminde ayrılmaya başlamıştır. İlgili yük seviyesine karşılık gelen düşey şekildeğiştirme değeri 0.00708'dir. Numunenin yüzeylerindeki sıva 98.1 kN düşey yük ve 0.00735 düşey şekildeğiştirme seviyesinde dökülmeye başlamıştır. Sıva dökülmüş ve bazalt lifli malzeme oldukça fazla şekildeğiştirme yaptığı gözlemlenmiştir, Şekil 5.15(c). Deneyin ilerleyen bölümlerinde sıvanın döküldüğü bölgelerde tekstil malzeme yırtılmıştır, Şekil 5.15(d).

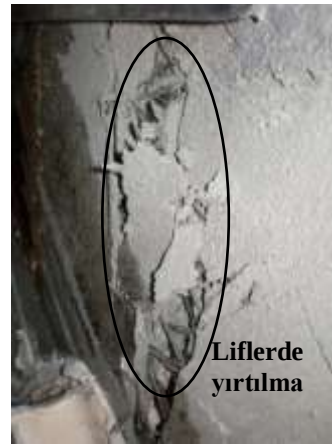
d

Şekil 5.15 : D-B-T-A (1) numunesi hasar gelişimi.

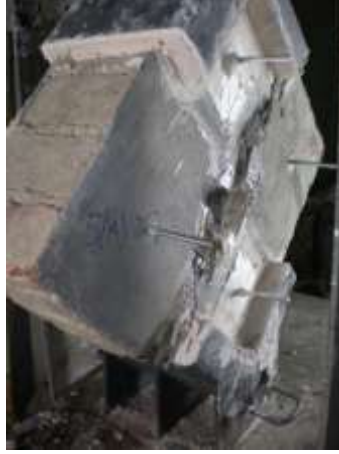
Düşey yük 43.48 kN ve düşey şekildeğiştirme 0.05862 seviyesinde iken deney sonlandırılmıştır, Şekil 5.16. Deney sonunda tuğlalarda herhangi bir hasar veya sıvada sıyrılma gözlenmemiştir.

**Şekil 5.16 :** D-B-T-A (1) numunesi deney sonu görüntüsü.

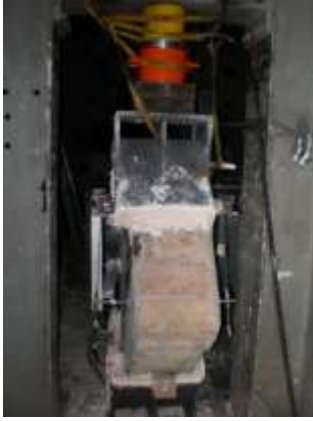
**a**

**Şekil 5.17 : D-B-T-A (2) numunesi hasar gelişimi.**

D-B-T-A (2) numunesi deney öncesi Şekil 5.17(a)'da gösterilmiştir. Numunede ilk çatlak; maksimum yük değeri kaydedilmeden önce, sıva üzerinde alt ve üst çelik başlıkların oturduğu bölgeye yakın ve düşey olarak ve 0.2 mm genişliğinde oluşmuştur, Şekil 5.17(b). İlk çatlakın oluştuğu düşey yük seviyesi 179.46 kN ve bu yük seviyesinde 0.00074 düşey şekildeğiştirme meydana gelmiştir.

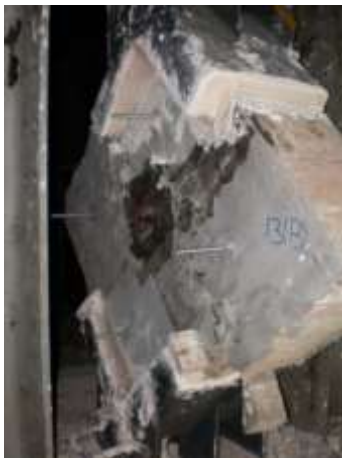
**a**

**Şekil 5.18 : D-B-T-A (2) numunesi hasar gelişimi ayrıntıları.**

Düşey yük 69.30 kN ve düşey şekil değiştirme 0.06056 seviyesinde iken deney sonlandırılmıştır, Şekil 5.18(a). Deney sonunda numune incelendiğinde alt başlık bölgesine yakın bir tuğlada 0.8 mm genişliğinde bir çatlak oluştuğu gözlemlenmiştir, Şekil 5.18(b).

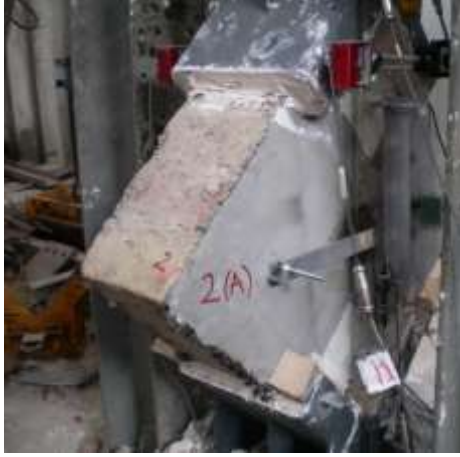
**a**

**Şekil 5.19 : D-C-T-0 (1) numunesi hasar gelişimi.**

D-C-T-0 (1) numunesi deney öncesi Şekil 5.19(a)'da gösterilmiştir. Numunede ilk çatlak; maksimum yük değeri kaydedilmeden önce, sıva üzerinde alt ve üst çelik başlıkların oturduğu bölgeye yakın ve düşey olarak ve 0.4 mm genişliğinde oluşmuştur, Şekil 5.19(b). İlk çatlağın olduğu düşey yük seviyesi 221.63 kN ve bu yük seviyesinde 0.00096 düşey şekildeğiştirme meydana gelmiştir.
