**DEPREM SONRASINDA ALGILAYICILAR KULLANILARAK GEÇİŞ  
ALANLARINDA HASARA BAĞLI BLOKAJ TESPİTİ**

**YÜKSEK LİSANS TEZİ**

**Burak ÖZBAŞ**

**OCAK 2013**

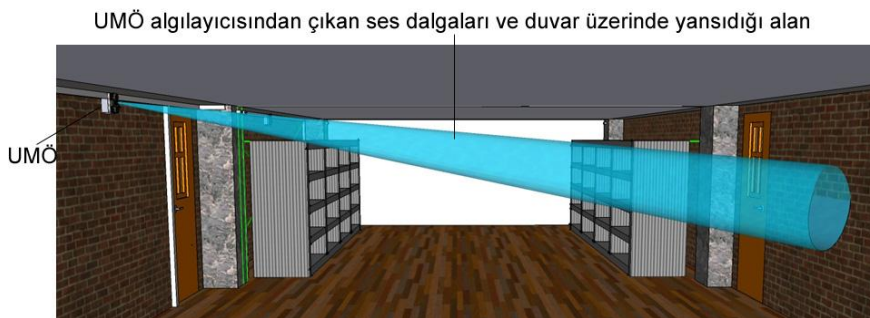
Elemanların belirli mesafelerine yerleştirilecek bu algılayıcı yardımıyla, eleman ile algılayıcı arasındaki mesafenin belirli bir eşik değerini aşması sonucunda elemanın hasar gördüğü bilgisi edinilebilmektedir. Tez içerisinde asma tavan ve taşıyıcı olmayan dolgu duvarların durumunu tespit etmek için kullanılmıştır. Şekil 3.4'te dolgu duvarı izlemek için yerleştirilen bir UMÖ görülmektedir.

**Şekil 3.4 : UMÖ'nün dolgu duvarı denetlemesi için yerleştirilmesi.**

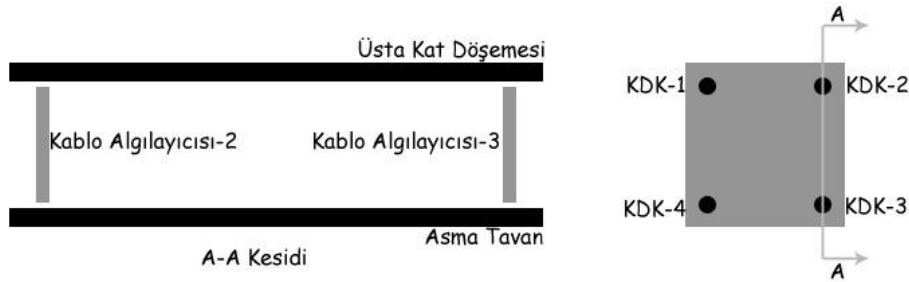
KDK türü algılayıcılar, kapalı bir elektrik devresinden oluşmaktadır. Algılayıcıyı oluşturan kablonun bir şekilde kopması ile devrenin kesilmesi sonucu sunucuya farklı bir değer yansımakta, elemanın durumundaki değişim algılanabilmektedir. Tez çalışması içerisinde KDK asma tavan, dolap ve dolgu duvar durumlarını algılamak için kullanılmıştır. KDK ile asma tavandan veri alınabilmesi için algılayıcılar, üst kat döşemesi ile asma tavan arasına Şekil 3.5’te gösterildiği şekilde yerleştirilmiştir.

**Şekil 3.5 :** Asma tavana yerleştirilmiş olan KDK algılayıcısı.

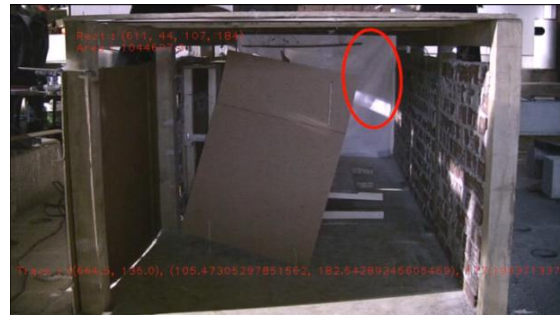
Şekil 5.2 : Hasarlı koridorda elips yöntemi.

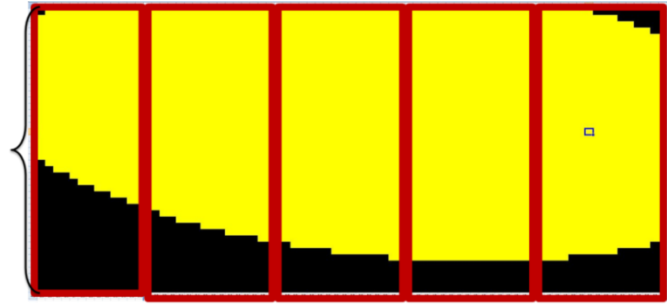
Oluşturulan bu platform üzerine yazılan bir yazılım ile elipsle geçiş alanının (yeşil dikdörtgen) kesişim bölgelerinde olan matris hücreleri 1 ile kesişim dışı kalan yerlerdeki elemanlar ise 0 ile doldurulmuştur. Görsel olarak açıklanması için de kesişim bölgeleri sarı ile kesişim dışı kalan yerler ise siyah renk ile doldurulmuştur (Şekil 5.4 ve Şekil 5.5).

**Şekil 5.4 :** Hasar öncesi çizilen elips ile dikdörtgenin kesişimi.

Şekil 5.4 ve Şekil 5.5'te görünen her şeridin genişliği 16 kolondur. Her şeritte ortalama açıklık oranı bulunur. Örneğin Şekil 5.5'te gözüken soldan üç şeridin de ortalama açıklık oranı %0'dır. Hasar öncesi ve hasar sonrası şeritlerin ortalama açıklık oranları hesaplandıktan sonra her şeridin değişim oranı aşağıdaki Denklem 5.1 vasıtasıyla bulunur.

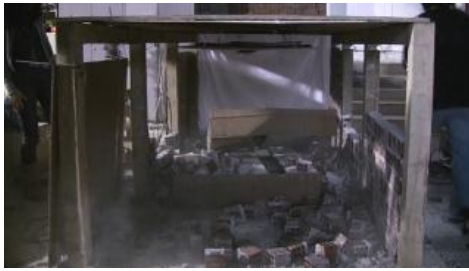
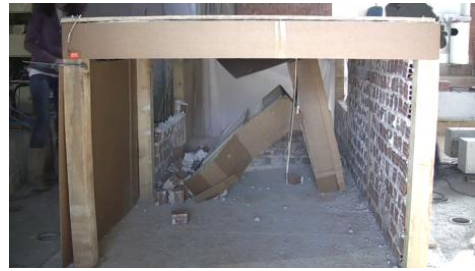
Geniş koridor düzeneğindeki duvar KDK'lerinden alınan toplam 15 yanlış negatif KDK değerinin kaynağı, duvar yıkılmış olmasına karşın, kabloların kopmamış olmasıdır. Deneyler incelendiğinde duvarların yalnızca üst kısımlarının yıkıldığı, alt kısımlarının ayakta kaldıkları gözlemlenmiştir (Şekil 6.1).

**Şekil 6.1 :** Duvar KDK'lerinde yanlış negatif durumlarına örnekler.

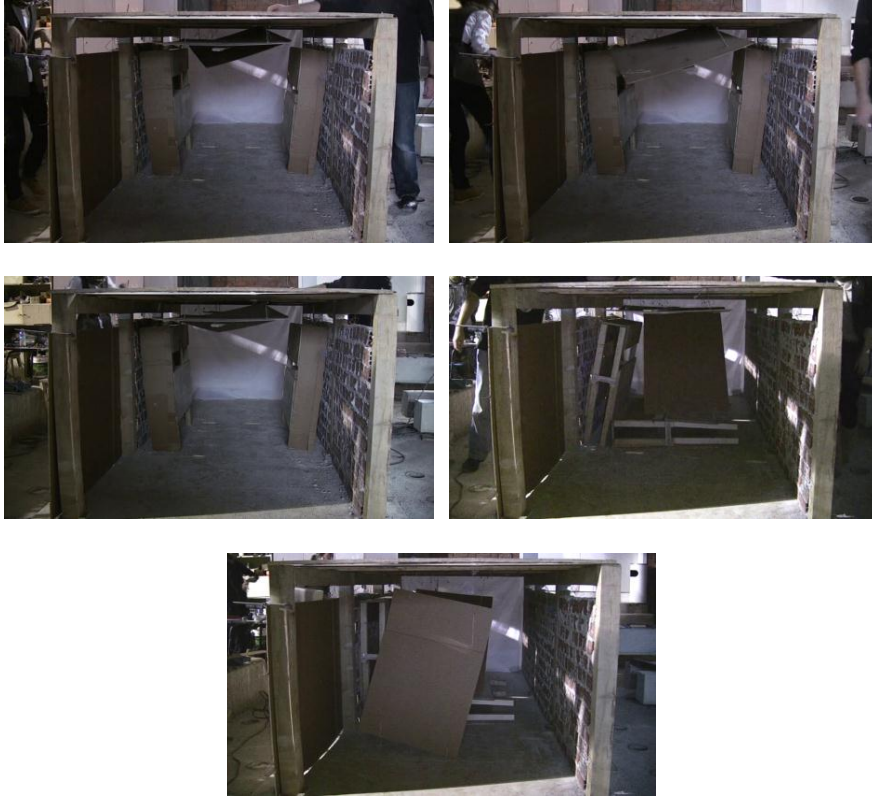
açmasından kaynaklanabileceği düşünülmektedir. Asma tavanlardaki UMÖ'ler ile elde edilen hatalı verilerin kaynağının UMÖ'nün ölçüm yaparken yaydığı ses dalgalarındaki yankılanma olabileceği düşünülmektedir.

**Şekil 6.3 :** Asma tavan KDK'lerinde yanlış negatif durumlarına örnekler.

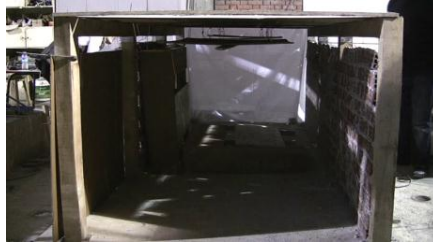
Geniş koridor düzeneğindeki dolap KDK'lerinde gözlemlenen bir yanlış pozitif KDK değerinin nedeni dolaplardan birinin eğilerek KDK değerinde değişime neden olurken; dolap devrilme sınırı olarak kabul edilen 15 dereceden fazla eğilmemiş olmalarıdır (Şekil 6.5).

**Şekil 6.5 :** Dolap KDK'lerinde yanlış pozitif durumları.
