**BÜYÜK MELEN BARAJI AKS YERİNİN MÜHENDİSLİK JEOLJİSİ  
İNCELEMESİ**

**YÜKSEK LİSANS TEZİ**

**HAZİRAN 2012**

**Tez Danışmanı: Prof. Dr. Remzi KARAGÜZEL**

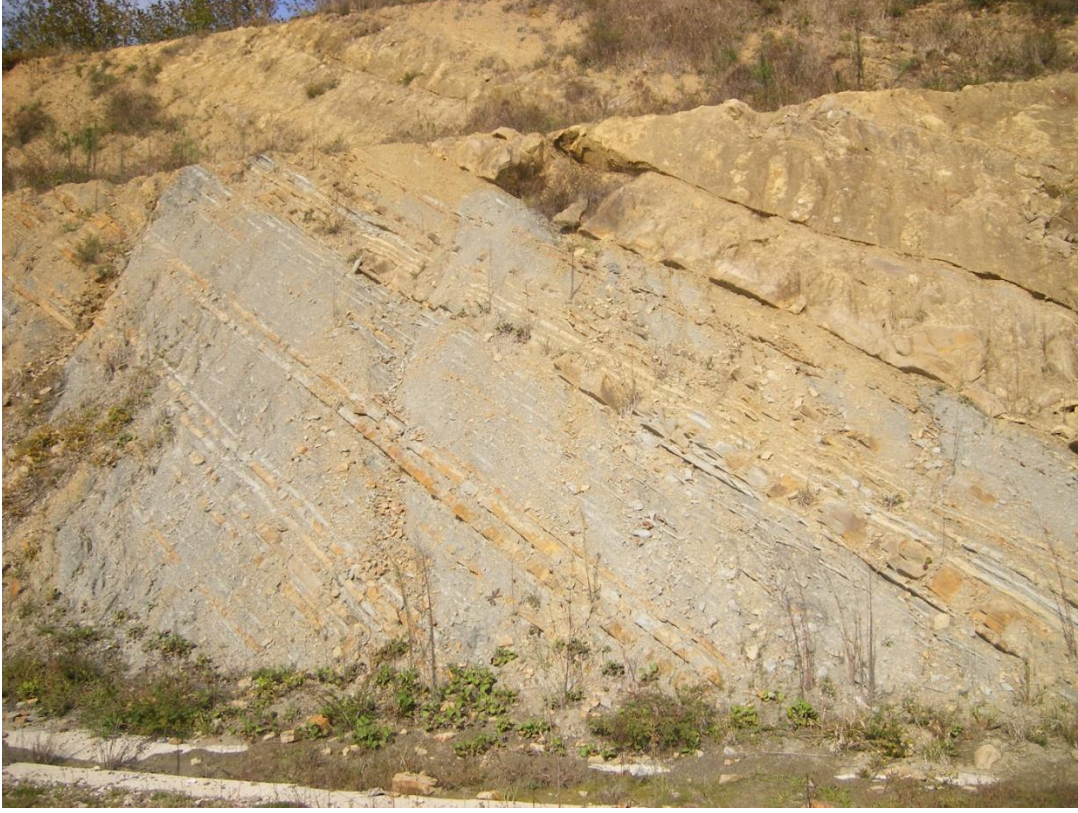
**Şekil 3.2 :** Kusuri formasyonuna ait kumtaşı-kiltaşı ardalanması (Regülatör eksen sol sahili).

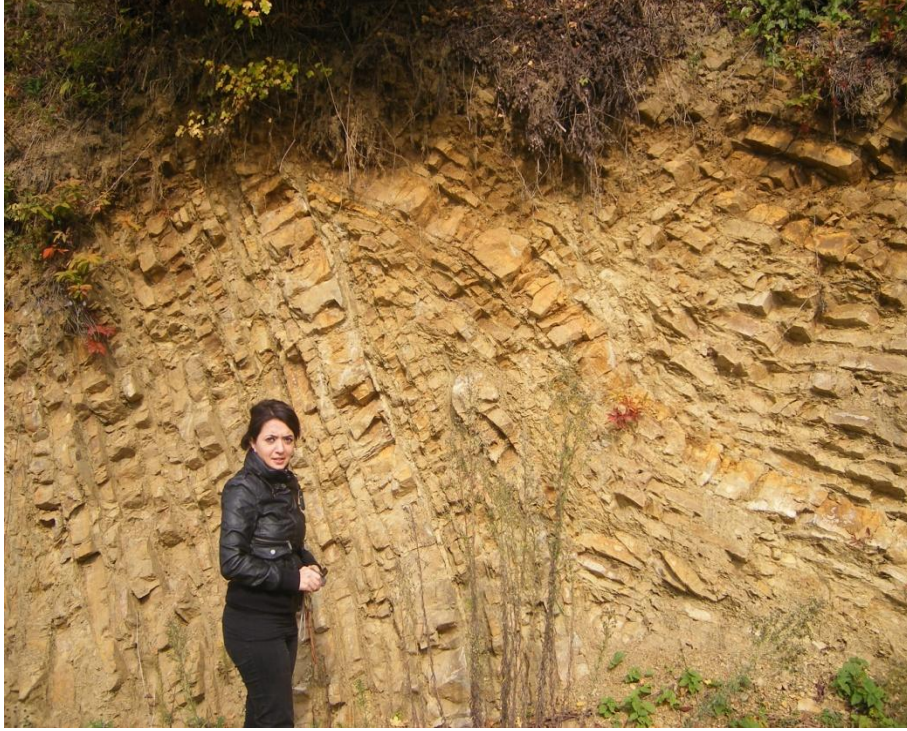
**Şekil 3.3 :** Baraj eksen yeri sağ sahilde gözlenen bir mikro kıvrım.

Karapınar köyü doğusundan Cumayeri köyüne kadar uzanmakta olan ters fay, Yemişliçay, Akveren ve Kusuri Formasyonları ile Çakraz Formasyonunu yan yana getirmektedir (EK B.1). İnceleme alanında tektonik kuvvetlerin etkisinde kıvrımlı mikro ölçekte kıvrımlı yapılar izlenmektedir (Şekil 3.3).

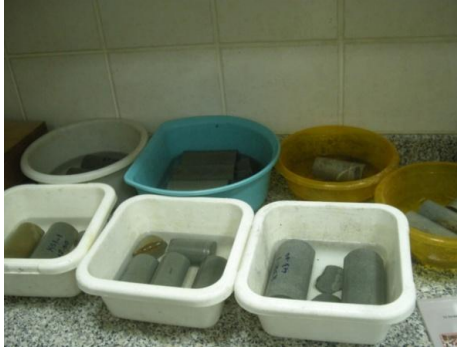
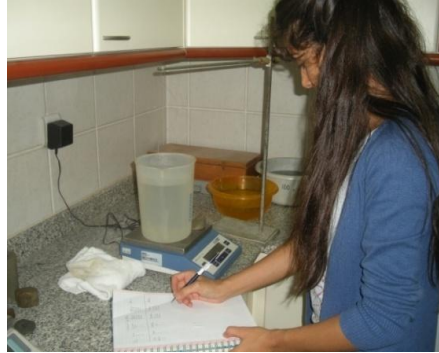
**Şekil 4.4 :** (a) Kayaç numunelerinin suda bekletilmesi, (b) Numunenin ıslak ağırlığının bulunması.

Örnekler, saf su doldurulmuş kaplarda 48 saat bekletilir (Şekil 4.4(a)).

48 saat sonunda örnekler saf sudan çıkarılarak, suya doygun yüzeyleri havlu ile kurulandıktan sonra, ıslak ağırlıkları hassas terazide yapılan tartı işlemi ile belirlenir (Ws)(Şekil 4.4(b)).

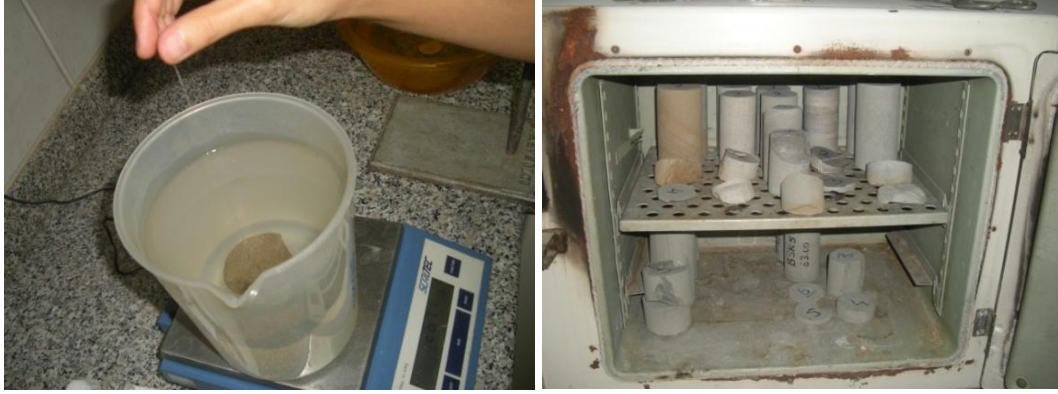
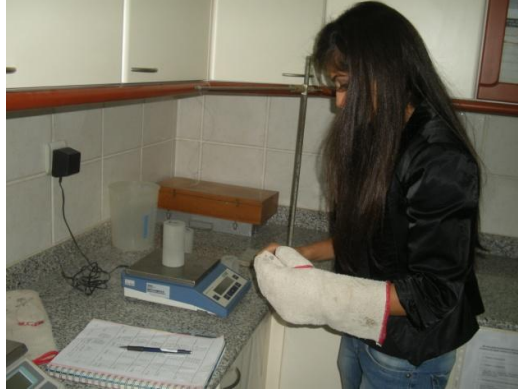
**Şekil 4.5 :** (a) Numunenin Hacminin Belirlenmesi, (b) Numunelerin fırında kurumaya bırakılması, (c) Numunenin kuru ağırlığının terazide belirlenmesi.

Örnekler 105°C'ye ayarlanmış fırına yerleştirilerek en az 12, tercihen 24 saat boyunca kurumaya bırakılırlar (Şekil 4.5 (b)).

Fırından çıkarılan örneklerin kuru ağırlıkları ( $W_d$ ) hassas terazide belirlenir (Şekil 4.5 c).

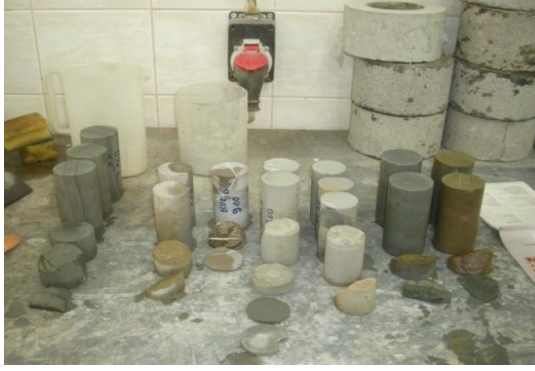
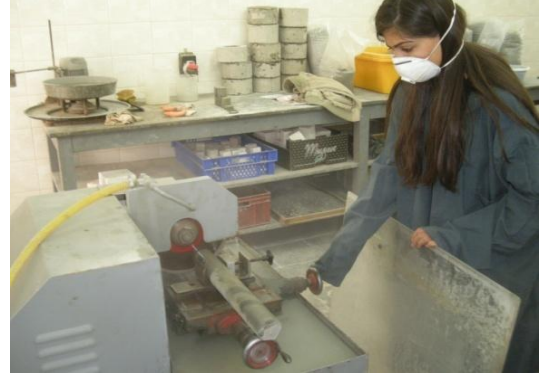
**Şekil 4.6 :** (a) Numunelerin hazırlanması, (b) Numunelerin kesilmesi.

Deneyde kullanılacak numuneler, düzgün dairesel silindir biçiminde olmalıdır. Silindirik numunelerde boy (L), çap (D) oranı 2.0-2.5 olmalıdır. Numuneler deneylerde kullanılmak üzere hazırlanır (Şekil 4.6 (a)). Numune iki ucundan birbirine paralel ve uzun eksene dik olarak kesilmelidir (Şekil 4.6 (b)). Hazırlanması deney numunesinin yan yüzlerinin alt ve üst yüzeylere dikliği ve pürüzlülüğü alt ve üst yüzeylerin pürüzsüzlüğü ve düzlüğü komparatör saatiyle ölçülür. Deney numunesinin çapı, numune boyunun ortasına rastlayan yerde, ölçülerek bulunur. Deneyden önce küresel yatağın oynaklığı kontrol edilir. Yükleme tablalarının ve deney numunesinin yüzeyleri iyice silinerek temizlenir ve deney numunesi alt tablanın üzerine yerleştirilir. Deney numune eksenini ile küresel yatak üzerindeki tablanın basınç merkezi aynı olacak biçimde gerekli ayarlama yapılır. Numune uygulanacak yükün yüzeye eşit olarak dağılımını sağlamak için, oynak tabla numune yüzeyine tümüyle değecek biçimde ayarlanmalıdır (Şekil 4.7).

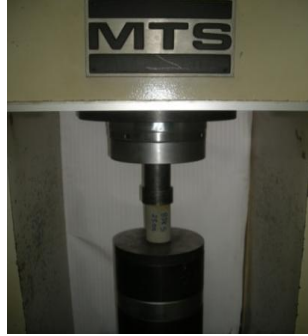
**Şekil 4.7 :** Numunenin yüklem tablalarına yerleştirilmesi.

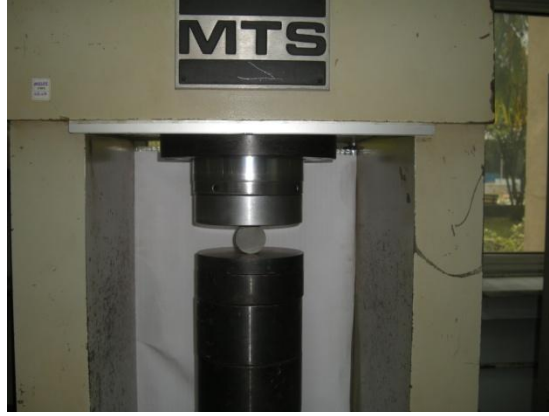
**Şekil 4.8 :** Numunenin yerleştirilmesi

- ✓ Çapı en az 54 mm ve kalınlığı yarıçapıyla hemen hemen aynı olan, sağlam ve çatlaksız silindirik örnek hazırlanır. Örneğin alt ve üst yüzeyleri birbirlerine paralel olmalıdır.
- ✓ Örneğin çapı (D) ve boyu (L) birbirine dik iki ayrı yönde kumpas ile ölçülerek bu değerlerin ortalaması alınır.
- ✓ Örnek, yan yüzeyleri yükleme çenelerinin arasında kalacak biçimde, yükleme başlığının altına konan çenelerin arasına yerleştirilir (Şekil 4.8).
- ✓ Örnek, yenilme anında 15-30 saniye arasında gerçekleşecek şekilde sabit bir hızla yüklenir. Bu amaçla 200 N/s'lik bir yükleme hızı önerilir. Örneğin tabakalanma, foliasyon vb. gibi zayıflık düzlemlerini içermesi koşulunda, bu düzlemlerin yükleme yönü ile yaptığı açı da ölçülmelidir.
- ✓ Örneğin yenildiği anındaki yük (F), yükleme ünitesinin göstergesinden okunur ve forma kaydedilir.

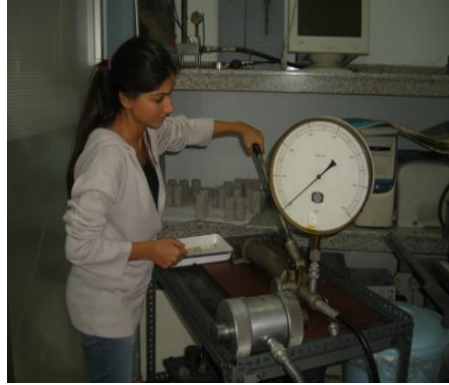
**Şekil 4.9 :** Üç eksenli basınç deneyinde yenilme değerinin okunması.

Bu deneyler için hazırlanan  $L/D=2$  boyutlu silindirik numunelere, basınç hücresi içinde, değişik değerlerde yanal basınçlar ( $\sigma_3$ ) verilir. Her değişik yanal basınç kademesinde, numune üzerine uygulanan düşey gerilmeler ( $\sigma_1$ ), kayaç numunesi kırılıncaya kadar artırılır. Belli yanal gerilme ( $\sigma_3$ ) altında numuneyi kıran eksenel basınç gerilmesi ( $\sigma_1$ ) saptanır (Şekil 4.9). Diğer bir numune üzerinde, yanal basınç gerilmesi( $\sigma_3$ ) arttırılarak aynı deney tekrarlanır

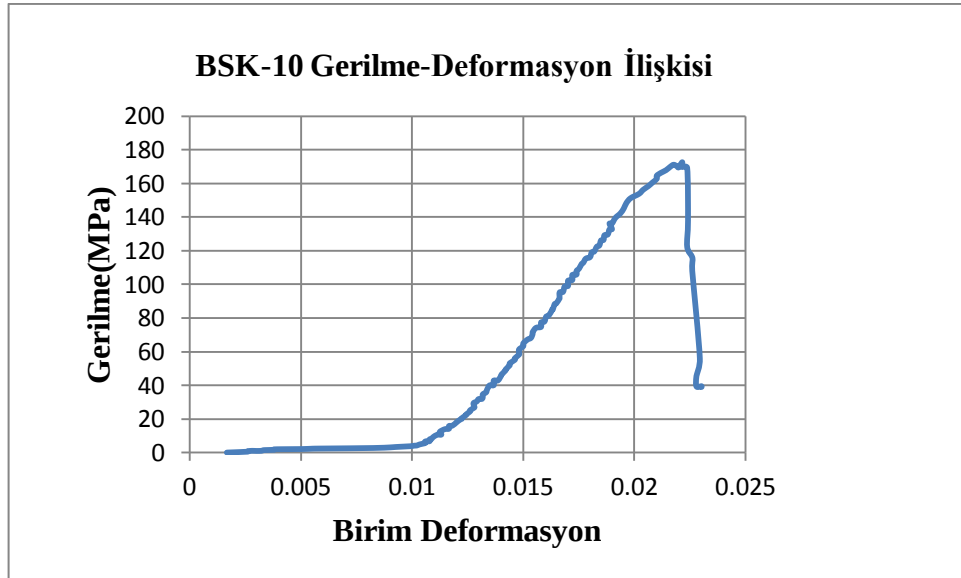
BSK-10 nolu sondajın 25.80 metredeki gerilme-deformasyon ilişkisi incelenmiştir (Şekil 4.27). Buna göre; bu sondajdaki numune gevrek bir haldedir. Elastik deformasyondan sonra plastik deformasyon oluşmuştur. Numunenin basınç direnci 171.7 MPa'dır.

Şekil 4.27 : BSK-10 nolu sondajın 25.80 metredeki gerilme-deformasyon ilişkisi.

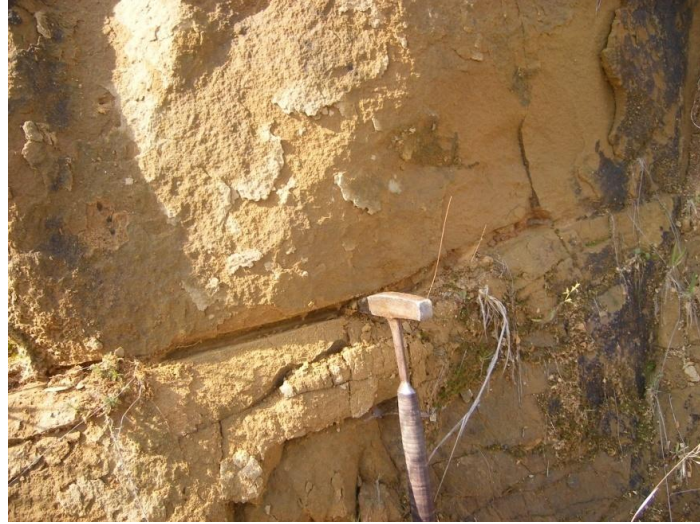
**Şekil 4.32 :** Sol sahilde ölçülen süreksizlik açıklığı.

Sol sahilde ölçülen süreksizlikler 30-60 cm aralığında olup (Şekil 4.31) mm cinsinden hesaplandığında 300-600 mm arasındadır. Buna göre ISRM (1981)'e göre tanımlandığında kaya kütlelerinin süreksizlik aralığı orta derecede aralıklıdır. Arazide ölçülen süreksizlik açıklıkları; sol sahilde kumtaşı biriminde 1cm'lik süreksizlik açıklığı vardır (Şekil 4.32).

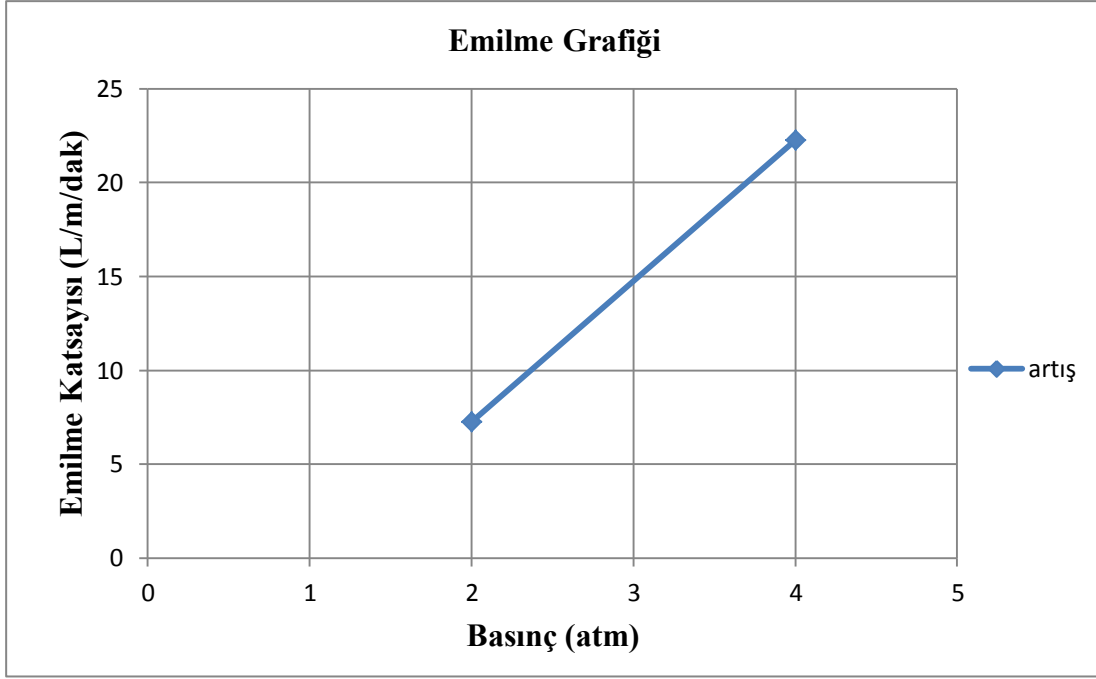
**Şekil A.7 :** YSK-1 sondaj kuyusunun 16-18 m arası emilme katsayısı-basınç grafiđi

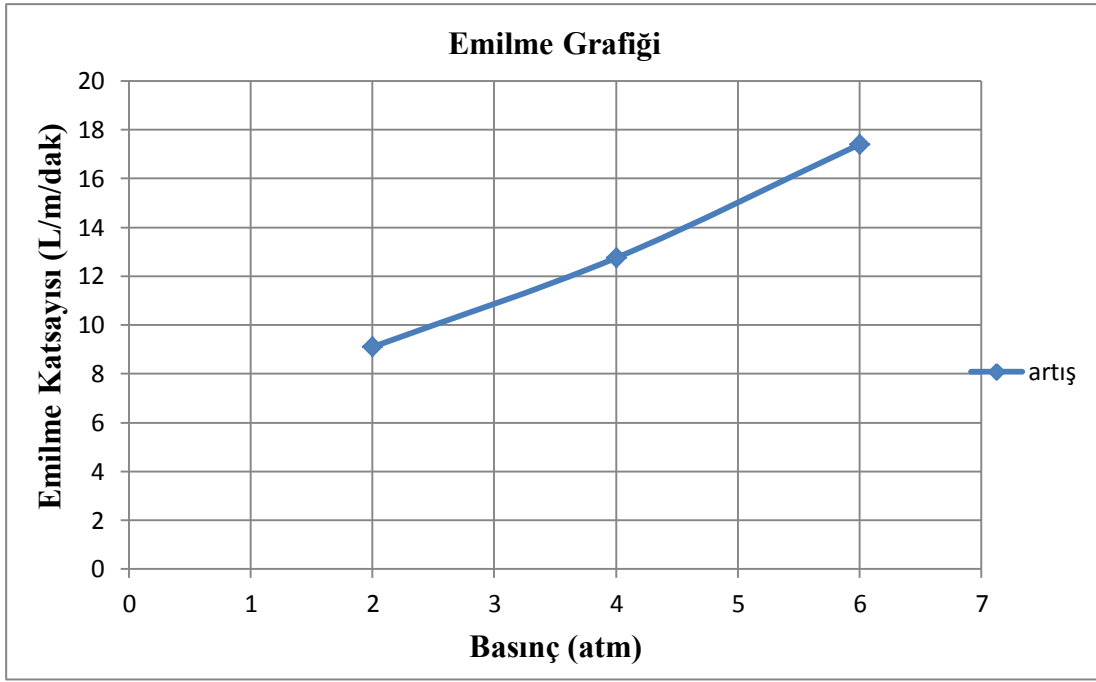
Şekil A.15 : YSK-1 sondaj kuyusunun 58-60 m arası emilme katsayısı-basınç grafiđi
