**İKİ FARKLI KALİTE ÇELİĞİN YORULMA VE  
AŞINMA DAVRANIŞLARI**

**YÜKSEK LİSANS TEZİ**

**Ramazan TÜTÜK  
(706021012)**

**Haziran 2005**

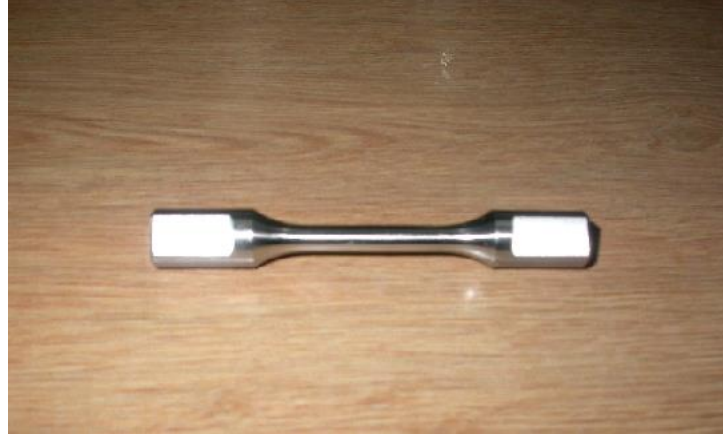
Şekil 4.1: Burma Yorulma Deney Numunesi

Yorulma deneyleri çapı 6 mm ve boyu 35 mm olan deney numuneleri (Şekil 4.1) ile Denison 7615 marka yorulma cihazında (Şekil 4.2) burmalı yorulma koşullarında gerçekleştirilmiştir.  $5 \times 10^6$  çevrim kadar kırılmayan numunelerde deney
