**BURSA İLİ GEMLİK İLÇESİ UMURBEY BELDESİ  
ÇIRGANLAR EVİ İÇİN RESTORASYON ÖNERİSİ**

**YÜKSEK LİSANS TEZİ  
Mimar Burçe İVEDİ**

**Anabilim Dalı : MİMARLIK**

**Programı : RESTORASYON**

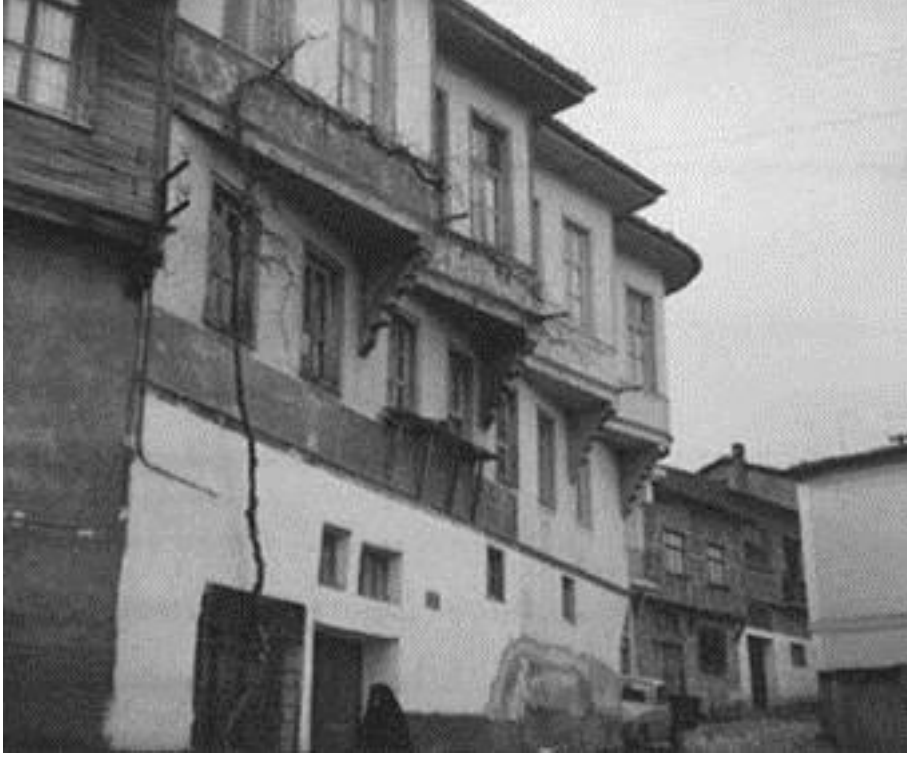
Şekil B14. Cami arkası sokakta çıkmalı ahşap yapı

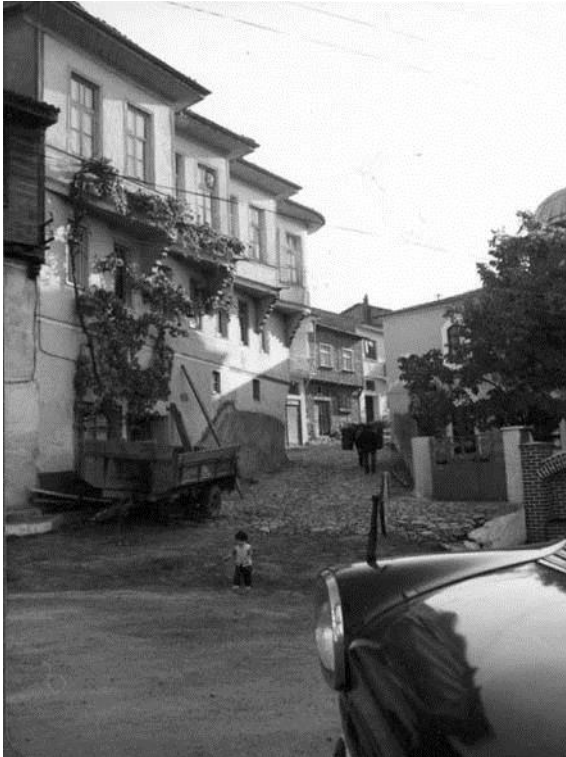
Şekil B15. Cami arkası sokakta çıkmalı ahşap yapı ve sokak dokusu

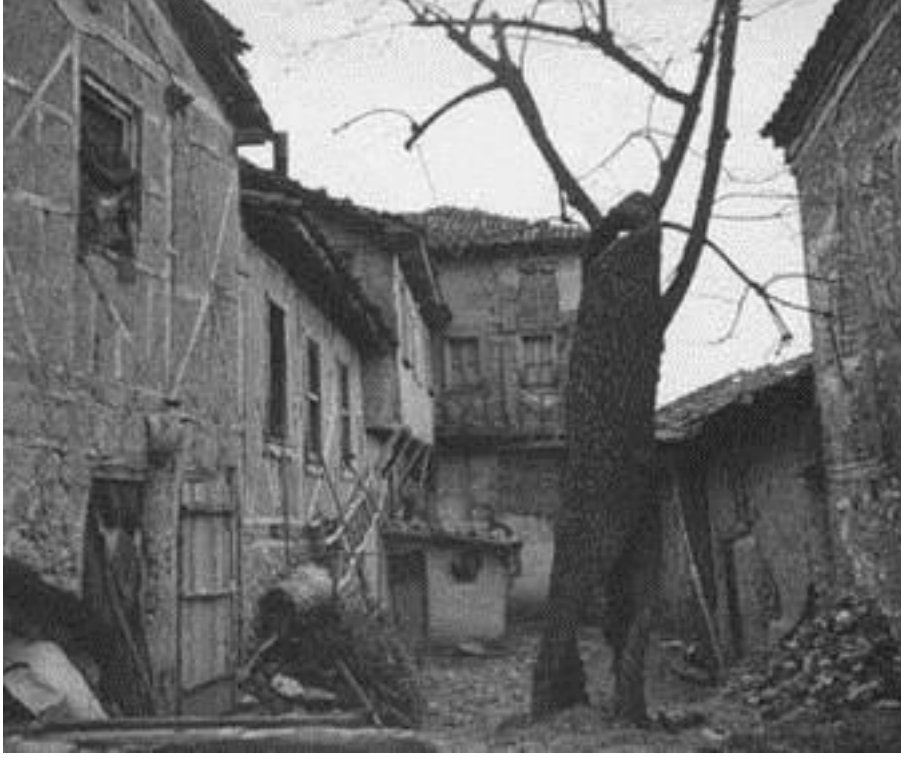
Şekil B18. Çıkamaz sokak ve ahşap karkas yapılar

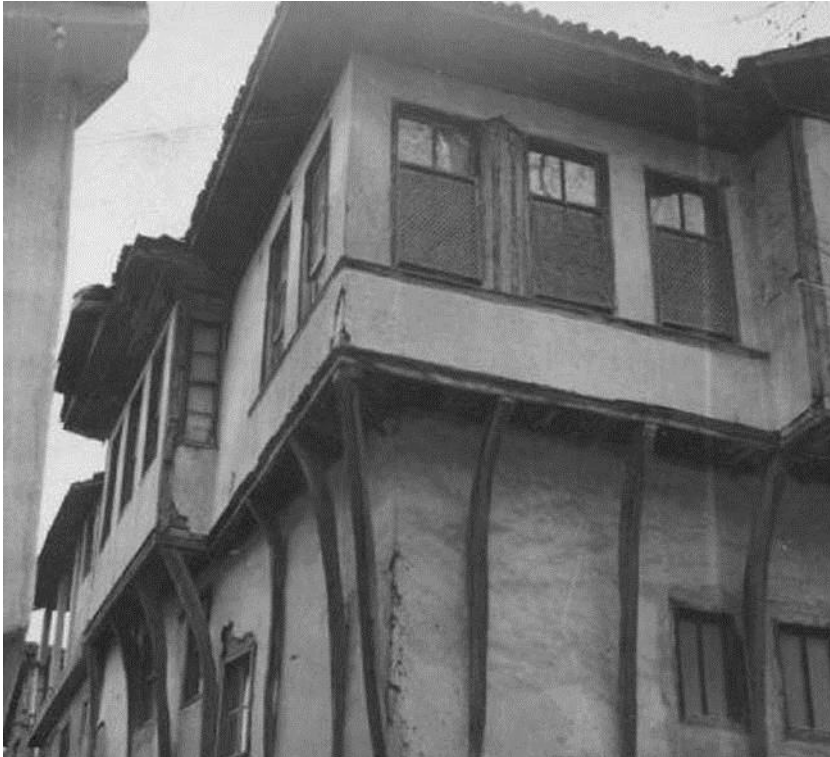
Şekil B19. Ahşap payandalar ve pencere kafesleri

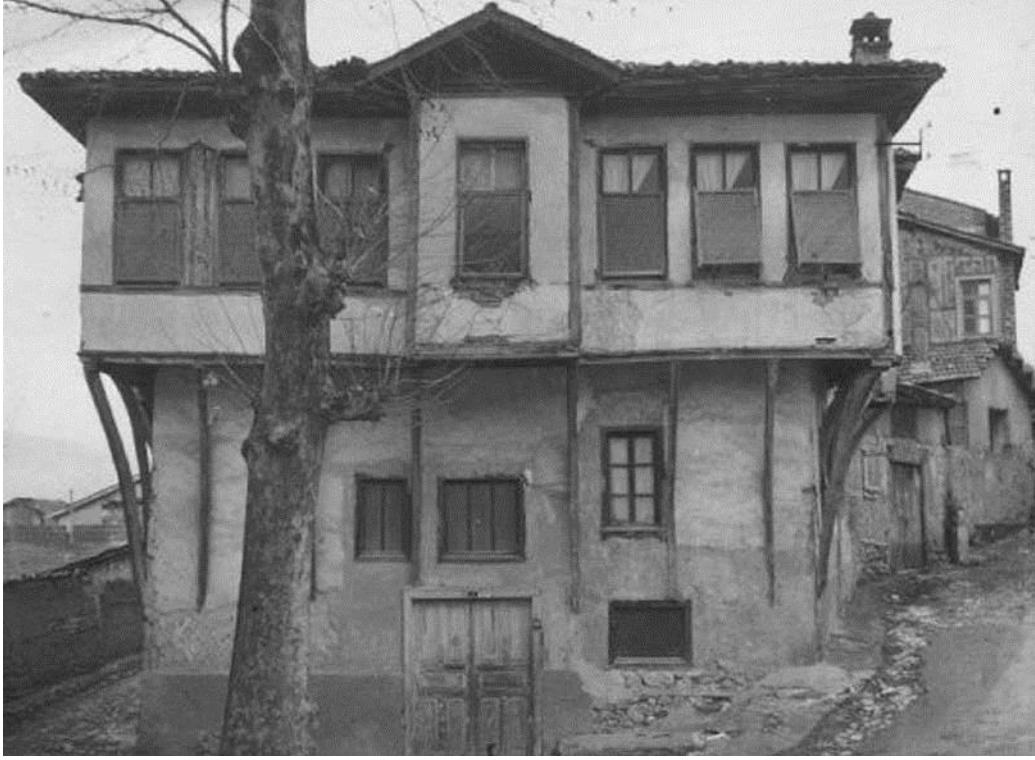
Şekil B20. Ahşap payandalı ve kafesli yapı örneği, ön cephe

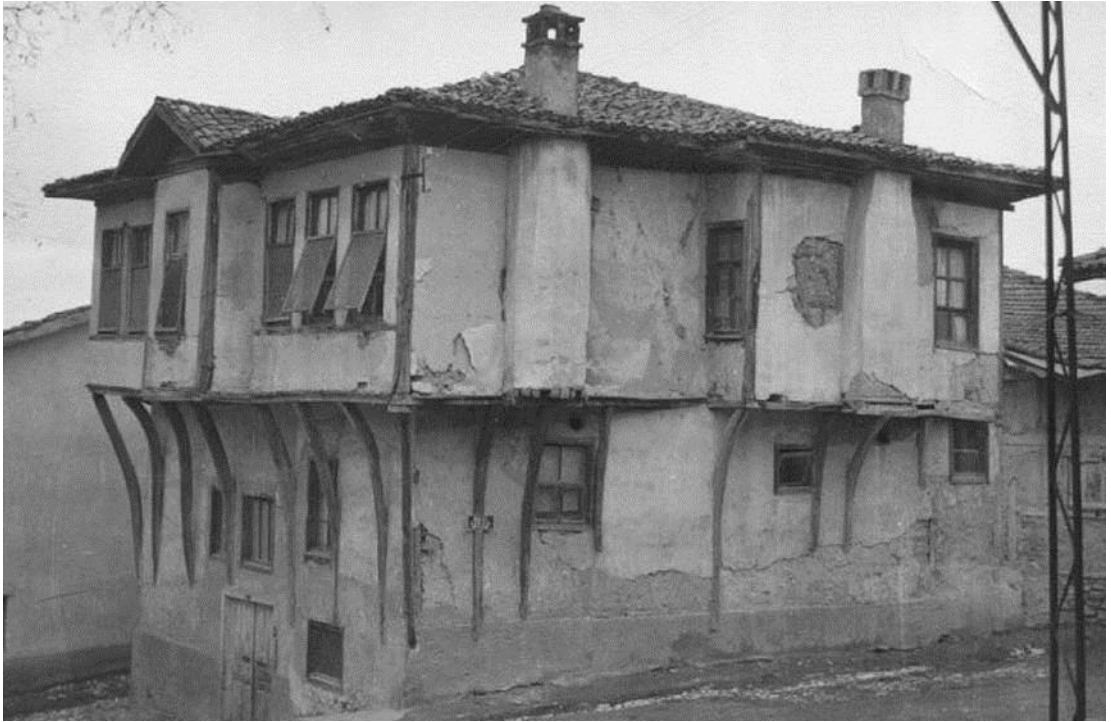
Şekil B21 Ahşap payandalı ve kafesli yapı örneği, yan cephe

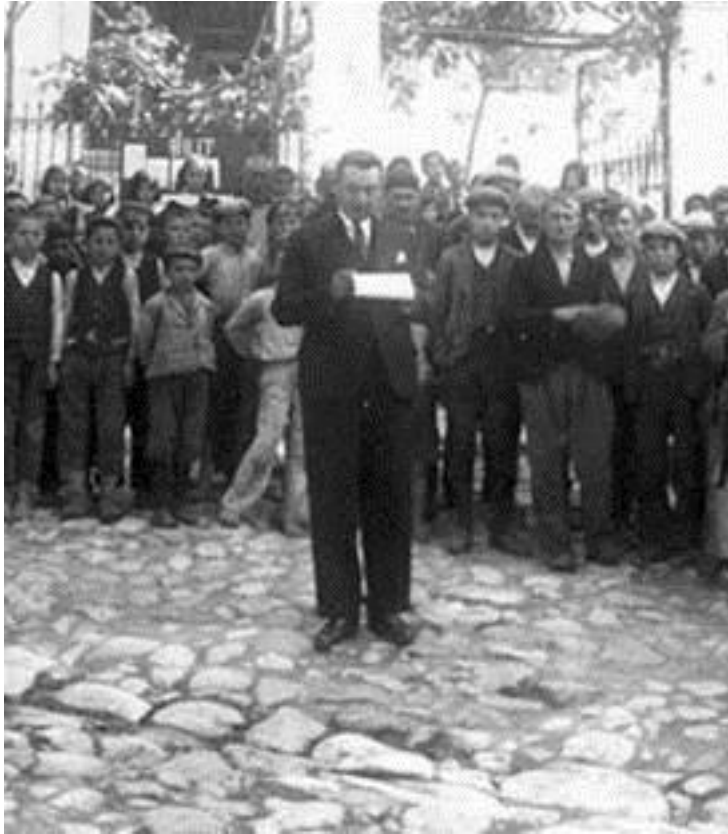
Şekil B27 Umurbey beldesi geleneksel sokak kaplaması
