**PAŞALİMANI (ALONİ) ADASI ŞARAPHANE YAPILARI İÇİN  
KORUMA VE YENİDEN KULLANIM ÖNERİLERİ**

**YÜKSEK LİSANS TEZİ**

**Tuğçe CANER**

**Restorasyon Programı**

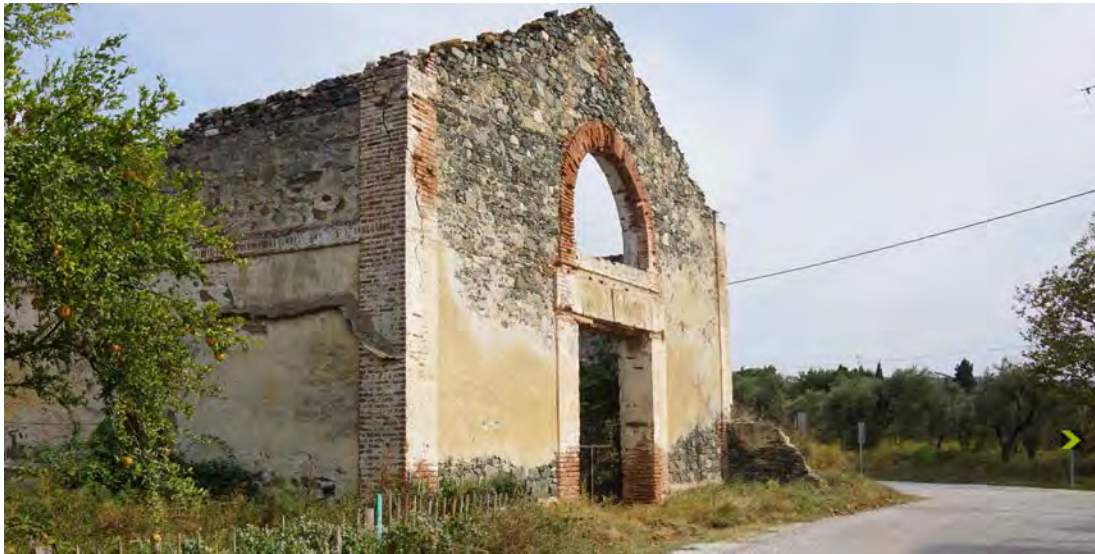
**Şekil 4.6:** Batı cephesi (Y01).

Batı cephesi, Kukumav Sokağı'na bakar ve denize yönelir (Şekil 4.6). Kısa doğrultudaki bu cephenin merkezinde düz atkılı bir kapı açıklığı ve üzerinde kemerli bir pencere açıklığı bulunur. Yapının ana girişi olan kapı yaklaşık 3.5 m açıklığında, 3.7 m yüksekliğindedir. Kapı, tuğla söveli ve lentoludur. Söveler 80 cm, lento 70 cm genişliğindedir ve duvar yüzeyinden dışarı taşırılmıştır. Lentonun alt bölümünde 12 cm'lik uzun ince bir boşluk yer alır. Bu ince boşluğun iki kenarında kanca benzeri demir parçalar tespit edilmiştir. Kapı lentosu ile pencere denizliği arasında da 18-20 cm'lik mesafe vardır. Bu bölgede demir parçaya rastlanmamıştır, ancak merkeze yaklaşık 60'ar cm mesafede hemen hemen simetrik iki delik bulunur (Şekil F.9 b). Kapı doğramasının yerleştiği dış detayı ya da yapıdaki diğer kapı açıklıklarında görülen demir miller burada bulunmamaktadır. Duvar yüzeyinden dışarı taşırılan pencere sövesi 50 cm, denizlik 37 cm genişliğindedir. Kemerli pencere açıklığının eni kapı ile uyuşmakta olup 3.5 m'dir. Kemer yüksekliği ise 2.25 m'dir. Pencere doğramasının yerleşmesi için açıklıkta, kemeri dönen tuğla dış bulunur. Bu kısımda demir bağlantı elemanlarından ve sıva izlerinden, kemer boyunca 5 farklı noktadan bağlantısı yapılan bir mimari elemanın yer aldığı anlaşılmaktadır.

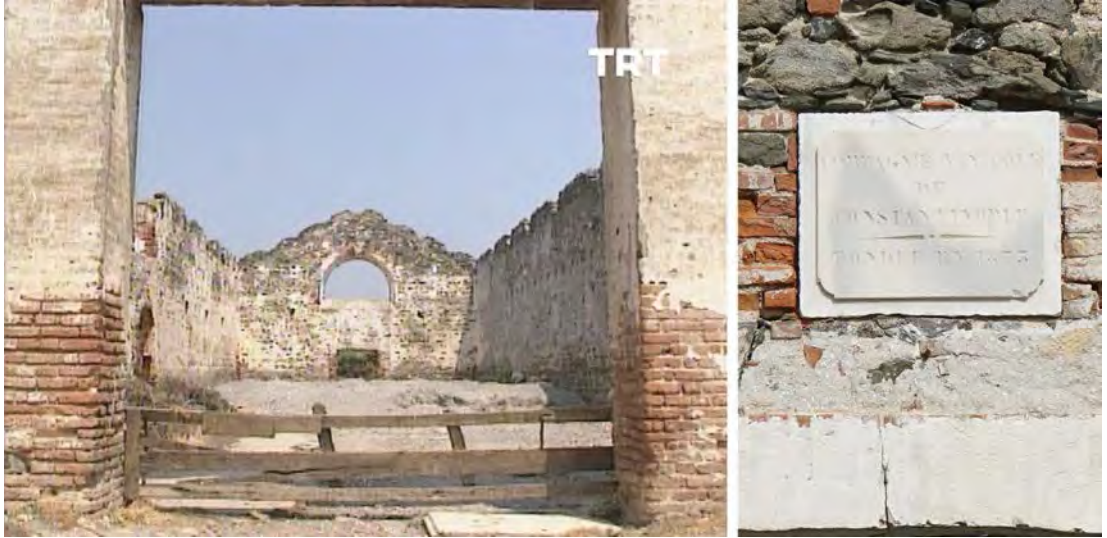
**Şekil 4.7:** Mermer plaka (Y01) ve kitabe (Y02).

Kapı eşiğinin olaması gereken yerde, 70x105 cm ölçülerinde bir mermer plaka bulunur (Şekil F.14 b). 1989 tarihli TRT belgesinde<sup>23</sup> plakanın bugünkü konumunda olduğu görülmektedir. Mermer parçanın 70 cm’lik kenar ölçüsü, kapı lentosunun genişliği ile aynıdır. Eskiden yapının bir kitabesi olduğundan ve sonrasında çalındığından ada sakinleri bahsetmiştir<sup>24</sup>. Toprağa gömülen mermer parçanın iki kademeli detayı, idari birimin kirabesi ile benzerlik gösterir (Şekil 4.7). Kapı eşiğinde durup yukarı bakıldığında, lento orta aksında tuğlaların arasına yerleşen putrel ve ona dik demir bir eleman görülmektedir. Demir eleman ile tuğla örgü arasına küçük ahşap parçalar yerleştirilmiştir (Şekil F.14 c). Cephenin üst kısmında belirgin bir hat ile duvar örgüsü değişir. Çatı makasları oturtulduktan sonra bu hattın üst kısmı moloz taşlar ile doldurulmuş olmalıdır. Cephenin üst köşesinde düzensiz bir grup tuğlanın bulunduğu ve taş örgüden biraz ayrıştığı fark edilmektedir (Şekil F.9 b).

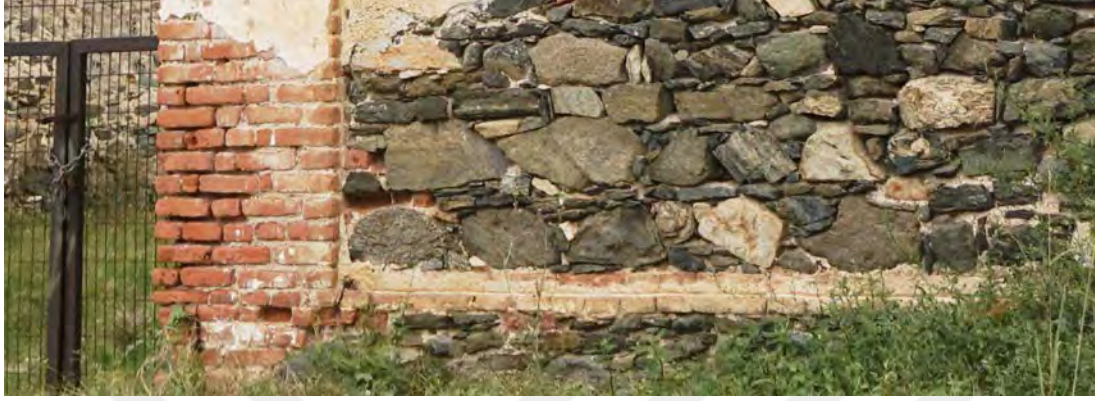
**Şekil 4.8:** Tuğla dizisi (Y01).

kalıntıları bulunmaktadır. Cephenin alt bölümünde, üst hizası +0.60 m kotunda<sup>25</sup> olan iki tuğla sırası bulunur (Şekil 4.8). Üst sıra duvar yüzeyinde, alt sıra ise yaklaşık 5 cm dışarı taşırılmıştır. Tuğla dizisinin altında kalan taş duvar da alt sıra ile birlikte genişlemektedir.

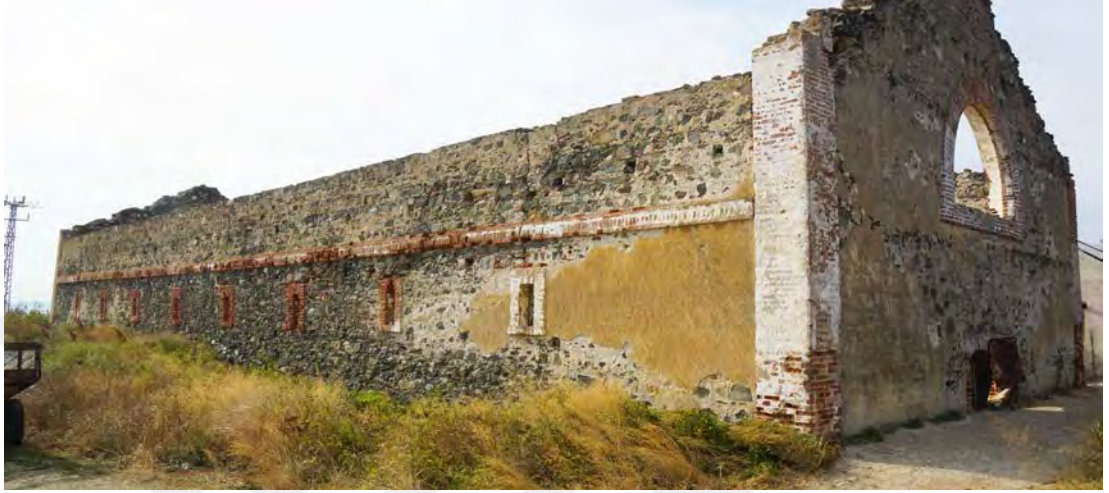
**Şekil 4.9:** Güney ve doğu cepheleri (Y01).

Yapının güney cephesi, Paşalimanı Köyü'nü Balıklı Köyü'ne bağlayan yola bakmaktadır (Şekil 4.9). Cephenin iki düşey kenarı tuğla pilaster ile sınırlanır. Cephede 8 adet tuğla söveli mazgal pencere bulunur. Pencere merkezden merkeze yaklaşık 4.30 metrelik eş aralıklarda yerleştirilmiştir. Pencere açıklıkları cephede düz atkılı, iç yüzeyde basık bir kemere sahip olup, yaklaşık 35 cm genişliğinde ve 75 cm yüksekliğindedir. Cephenin batı tarafında ilk dört açıklık aynı kottadır; doğuya doğru pencereler ard arda hafifçe daha üst kotlara çıkar. Köşelere yakın pencerelerin denizlik alt kotları arasındaki fark yaklaşık 20 cm'dir (batıda +2,75 m, doğuda +2.96 m). Tuğla sövelerin genişliği yaklaşık 26 cm, tuğla denizliklerin kalınlığı 15 cm'dir. Denizlikler, sövelere göre yüzeyden daha taşkındır. Pencere dizisinin üzerinde, yaklaşık +4.40 m kotunda cepheyi boydan boya kat eden tuğla silme bulunur. Üç sıra tuğladan oluşan silme toplamda 30 cm yüksekliğindedir. Söveler gibi tuğla silme de duvar yüzeyinden 5 cm dışarı taşmaktadır. Üst ve altta tuğlalar yatay, orta sırada dikey yerleştirilmiştir. Silmenin üstünde taş duvar ile hemyüz olan bir tuğla sırası daha yer alır (Şekil 4.10). Sıvasını koruyan bölgelerde bu tuğla sırası algılanmamaktadır. Aynı zamanda tuğla bir hatıl işlevi gören silmenin kotu iç mekân döşeme kirişlerinin yuvalarına denk gelmektedir. Kat silmesi üzerinde beyaz sıva

kalıntıları bulunur. Duvar örgüsünün bittiği +6.60 m kotuna ahşap çatı makasları oturmalıdır. 1989 tarihli belgeselde bu örgünün üstünde görülen moloz taş örgünün günümüze ulaşmadığı anlaşılmaktadır (Şekil E.1). Cephenin doğu tarafında sıva ve boya kalıntıları daha yoğundur. Güney cephesinde yapının zemin ile ilişkisi yoğun bitki oluşumu nedeniyle algılanmamaktadır.

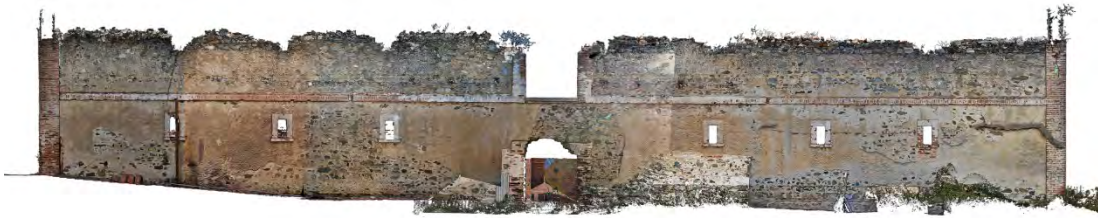
**Şekil 4.11:** Kuzey cephesi tarama görüntüsü (Y01).

Kuzey cephesi Y02, Y03 ve Y04 yapılarına bakar (Şekil 4.11). Cephenin orta aksında, basık kemerli bir kapı ve üst hizasında bir pencere açıklığı bulunur. Kapı açıklığı 2.1 m genişliğinde ve 2.4 m yüksekliğindedir, sonradan kapatılmıştır. Üst kottaki pencere açıklığının genişliği ile kapı genişliği aynı, yüksekliği ise 1.7 m'dir. Pencere açıklığı basık olduğu anlaşılan kemerini tamamen kaybetmiştir. Pencere denizliği, cephede boydan boya devam eden kat silmesinin bir bölümü niteliğindedir. Orta aksın iki yanında, tuğla söveli üçer adet mazgal pencere yer alır. Bunlar güney cephedeki pencereler ile aynı özelliklere sahiptir. Güney cephesine benzer bir şekilde, doğudaki üç pencerenin kotu kademeli olarak artmaktadır. Doğu ve batı ucunda konumlanan pencerelerin, denizlik kotları arasındaki fark 30 cm'ye yakındır. Pencere sırasının 60 cm yukarısında tuğla silme konumlanır. Cephenin üst kısmında ise moloz taş örgüde bulunan boşlıklardan, kaybedilen sekiz adet çatı makasının yaklaşık 4.30 m aralıklarla sıralandığı anlaşılr. Cephenin iki yanını 80 cm'lik tuğla pilastrlar sınırlandırmaktadır. Cephe düzeni olarak benzerlik gösterdiği güney cephesine göre kuzey cephesinin sıvaları daha iyi durumdadır.

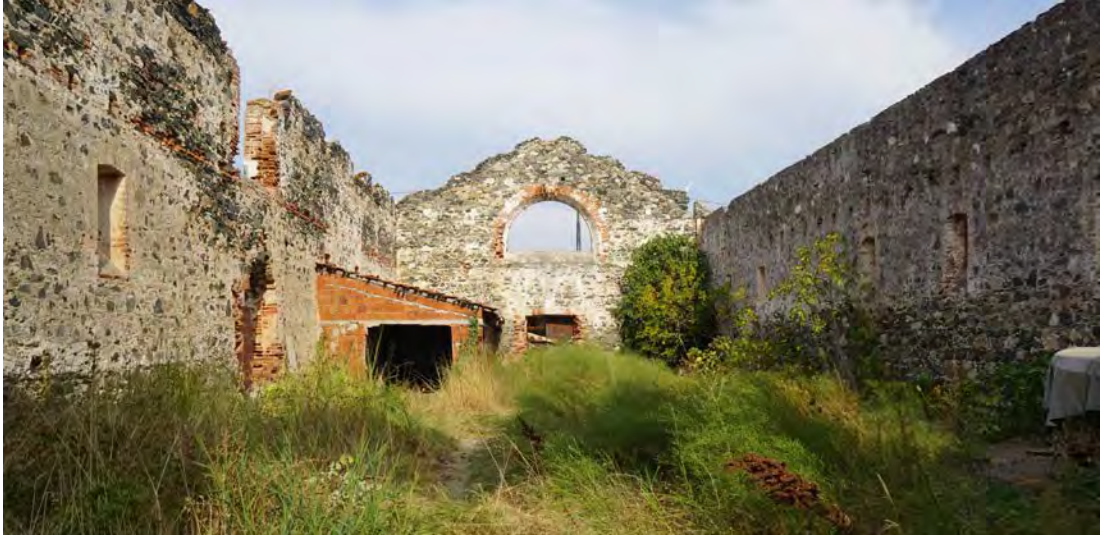
**Şekil 4.12:** Şaraphane (Y01) iç mekân.

Şaraphane yapısı 515 m<sup>2</sup> büyüklüğündedir (Şekil 4.12). Üst örtünün bulunmaması nedeniyle yapı içerisinde; çalılar, sazlar ve incir ağaçlarından oluşan yoğun bitki oluşumu görülür. Yapı zemini bölgesel olarak çimento esaslı malzeme ile kaplıdır (Şekil F.16). Tespiti zorlaştıran mevcut durumda, kuzey bölümde yapının döşemesine ilişkin veriler elde edilebilmiştir. Kuzeydoğu köşesinde yer alan baraka içerisinde, beton harcın altında kalan döşeme tuğlaları görülmektedir. Tuğla zeminin ardından genişliği 30-35 cm olan pişmiş toprak kanal yer alır (Şekil 4.13). Doğu-batı hattı boyunca devam ettiği düşünülen tuğla döşeme ve kanal, bitkiler arasında bazı bölgelerde tespit edilebilmiştir (Şekil F.17). Setin genişliği 2.8 m, yüksekliği bitkilerden net olarak tespit edilemese de yaklaşık 15-20 cm olmalıdır. Zemine yapılan müdahaleler ve bitki oluşumları nedeniyle güney tarafında tuğla zemin tespit edilememiştir. Hava fotoğrafından farkedilebilen bir hat güneyde de mevcuttur.

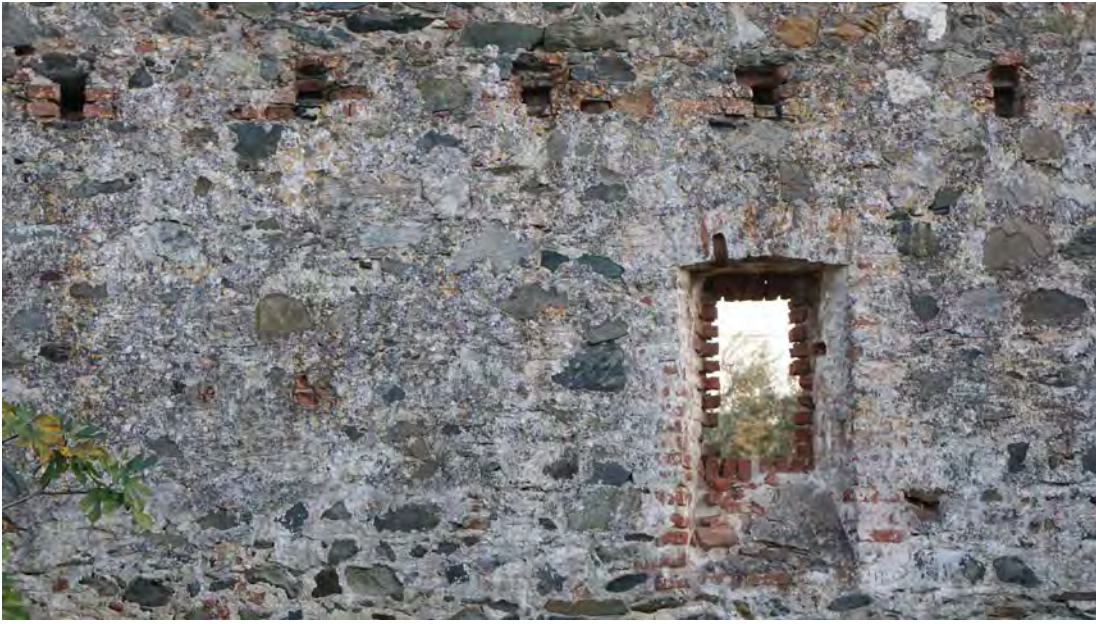
Şekil 4.14: Mazgal pencere ve kiriş yuvaları (Y01).

Kuzey ve güney beden duvarlarının iç yüzeylerinde, yaklaşık 1 metre aralıklı boşluklar bulunur (Şekil 4.14). Cephelerdeki silmelere denk gelen bu boşluklar, bahsedilen iki duvar boyunca devam etmektedir. Ara katın varlığına işaret eden tekrarlı izler, kaybedilen döşemeye ait kiriş yuvalarıdır. Ara kat döşemesi yaklaşık +4.50 m kotuna denk gelir. Boşluklar net sınırlara sahip olmasa da, kiriş yüksekliğinin yaklaşık 15 cm olduğu söylenebilir. Döşeme karkasında kirişlerin oturduğu bir ana kiriş ve dikmeler bulunmalıdır. Döşeme genişliği ve kaybedilen dikmelerin hattı; batı duvarından bulunan, kuzey ve güney beden duvarlarına yaklaşık 2.80 m mesafedeki düşey tuğla detaylar ile ilişkilendirilmiştir (Şekil 4.15).

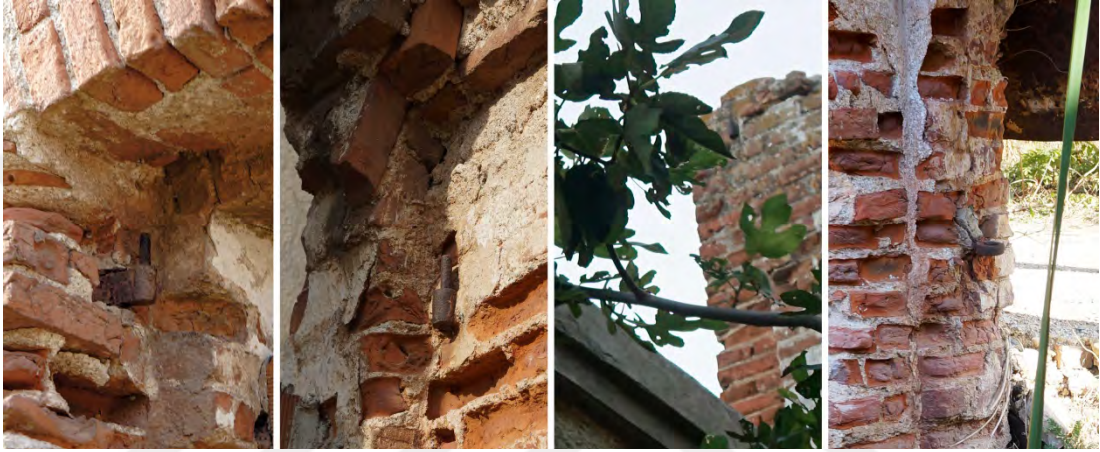
**Şekil 4.16:** Demir miller ve demir halka (Y01).

Kuzey ve güney duvarlarında sıralanan mazgal pencereler ara kat döşeme hizasının altında kalır. Doğu ve batı cephesindeki kemerli pencereler ise bu hizanın üstündedir. Yapının tüm pencere iç denizlikleri, yaklaşık 50 derecelik dik bir eğime sahiptir. Kuzey kapısında ve üst açıklığında demir miller bulunur. Doğu kapısında ise tek tarafta demir bir halka yer alır (Şekil 4.16). Uzun doğrultudaki duvarların iç yüzeylerinde işlevi tespit edilemeyen çok sayıda sıralı demir kanca vardır. Kuzey cephesinde su tahliyesi ile ilişkili olduğu düşünülen demir elemanlar vardır (Şekil 4.17).

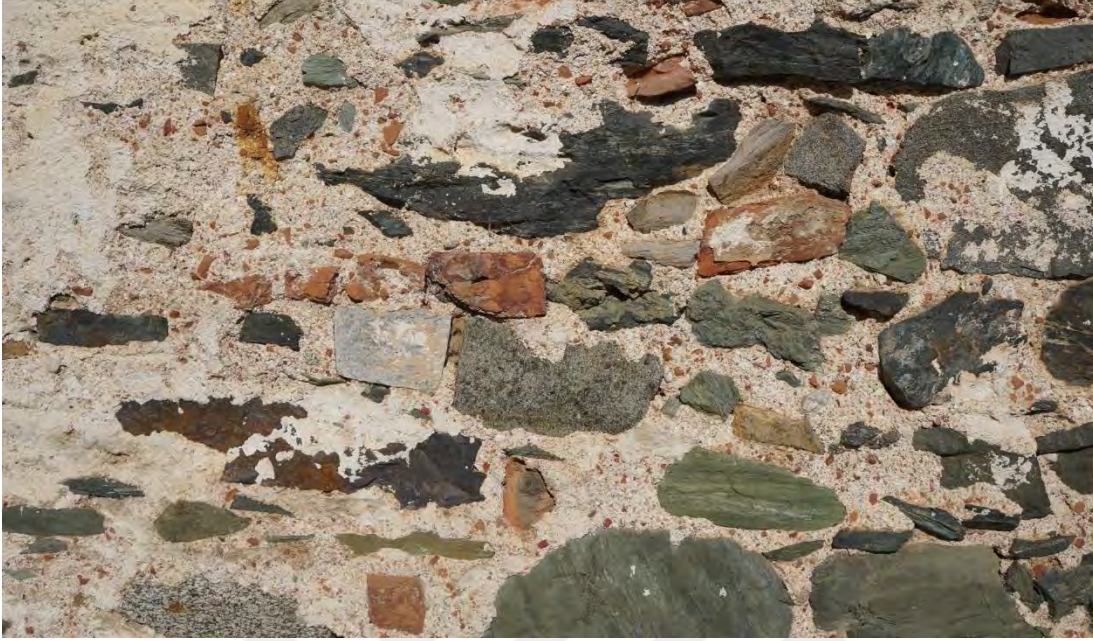
**Şekil 4.18:** Taş örgü ve horasan harcı.

Kâgir yapının duvarları moloz taş örgüde ve 60 cm kalınlığındadır. Duvar örgüsünde ağırlıklı olarak devoniyen kalker, az miktarda granit, mermer ve tuğla parçaları bulunur. Bağlayıcı olarak pembe horasan harcı kullanılmıştır (Şekil 4.18). Yapı açıklıklarında, yapı köşelerinde (pilastrlarda), kat silmelerinde, hatıllarda dolu tuğla

kullanılmıştır. Şaraphanenin kaybedilen ahşap çatısının Marsilya kiremidi ile örtüldüğü, Y02 biriminde bulunan özgün kiremit parçalarından anlaşılmaktadır.

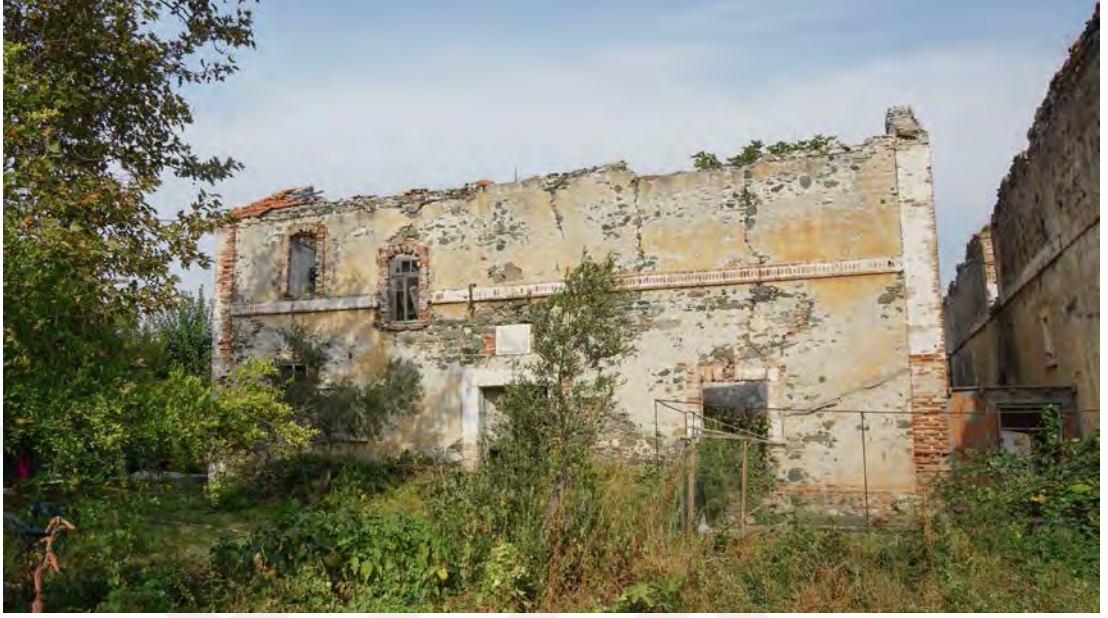
**Şekil 4.19:** İdari yapı (Y02).

55 cm genişliğinde tuğla pilastrlar bulunur. Taş yüzeylerde dokulu ve sarı renkli sıva kalıntıları, tuğla yüzeylerde beyaz sıva kalıntıları bulunmaktadır. Yapının Marsilya kiremit ile örtülü ahşap beşik çatısı çok sınırlı bir alanda korunmuştur.

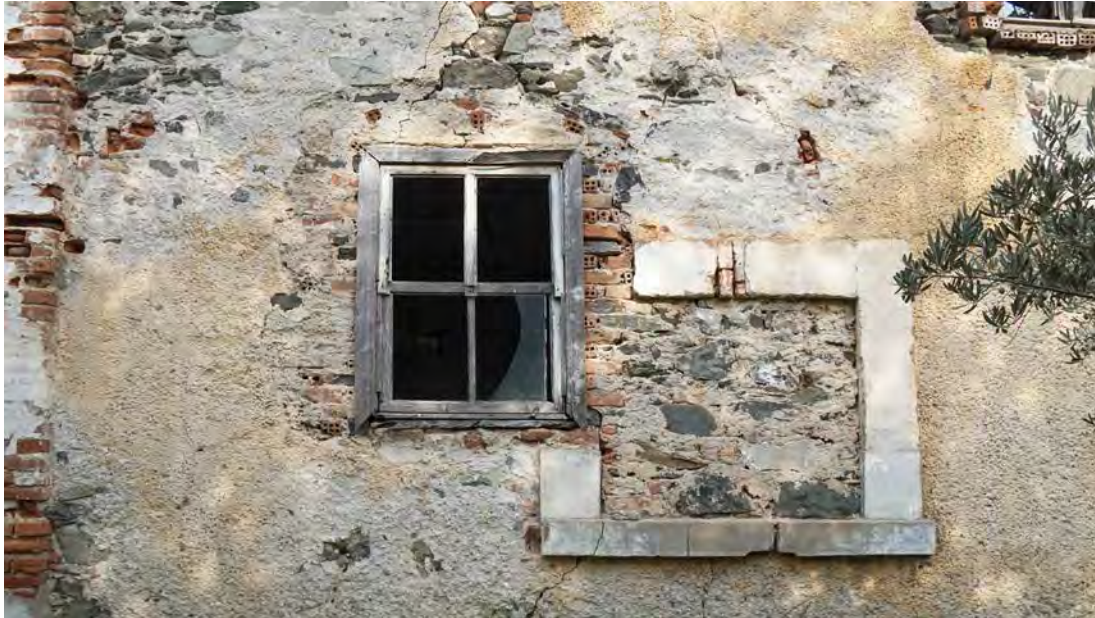
**Şekil 4.20:** Kapatılan açıklık ve ek pencere (Y02).

Konut kullanımda batı cephesine 3 pencere eklenmiş, özgün pencere açıklıklarına ise müdahale edilmiştir. Güneydeki özgün pencere, denizliği ve altındaki taş duvar örgüsü kırılarak kapıya çevrilmiştir. Kuzey taraftaki pencere ise taş dolgu ile kapatılmıştır. Kapatılan pencerenin tuğla sövesi ve lentosunun bir kısmı kırılarak yeni pencere eklenmiştir. Farklı dönemlere ait bu iki pencere, iç içe geçmiş şekilde konumlanır (Şekil 4.20). Cephedeki diğer iki ilave açıklık; kat silmesinin üstüne ve tuğla silmenin bir bölümü sökülerek arasına yerleştirilmiştir. Taş duvar örgüsünde kabaca bir bölge sökülerek, boşlukluklu tuğlalarla yeni kemerli pencere açıklıkları oluşturulmuştur. Batı cephesinin tuğla silmesi üzerinde, eski telgraf hattı ile ilişkili olduğu düşünülen bir eleman bulunur.

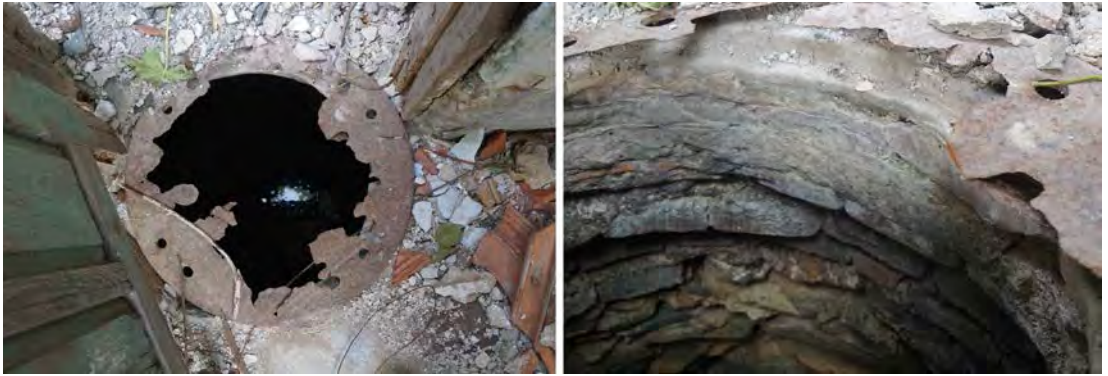
Yapının mevcut durumu, konut kullanımı planı hakkında fikir verir. Ana kapıdan zemin kata girildiğinde, diğer odalara ulaşım sağlanan bir ara mekân yer alır (Şekil F.22). Y02-1 (14 m<sup>2</sup>) giriş mekânının güneyinde Y02-02 ahır, kuzeyinde Y02-3 merdiven holü, Y02-4 oda ve Y02-5 mutfak mekânları, doğusunda Y03 biriminin kapısına yönelen ikinci giriş kapısı yer alır. Y02-02 ile arasında kerpiç, Y02-03 ile arasında kısmen ayakta olan ahşap karkas bir duvar bulunur. Doğu kapısının eşiğinde taş bir kuyu konumlanır. İçerisinde su bulunan taş kuyunun, mermer bileziği ve oldukça aşınmış durumda olan metal bir kapağı bulunmaktadır (Şekil 4.21).

**Şekil 4.21:** Taş kuyu (Y02).

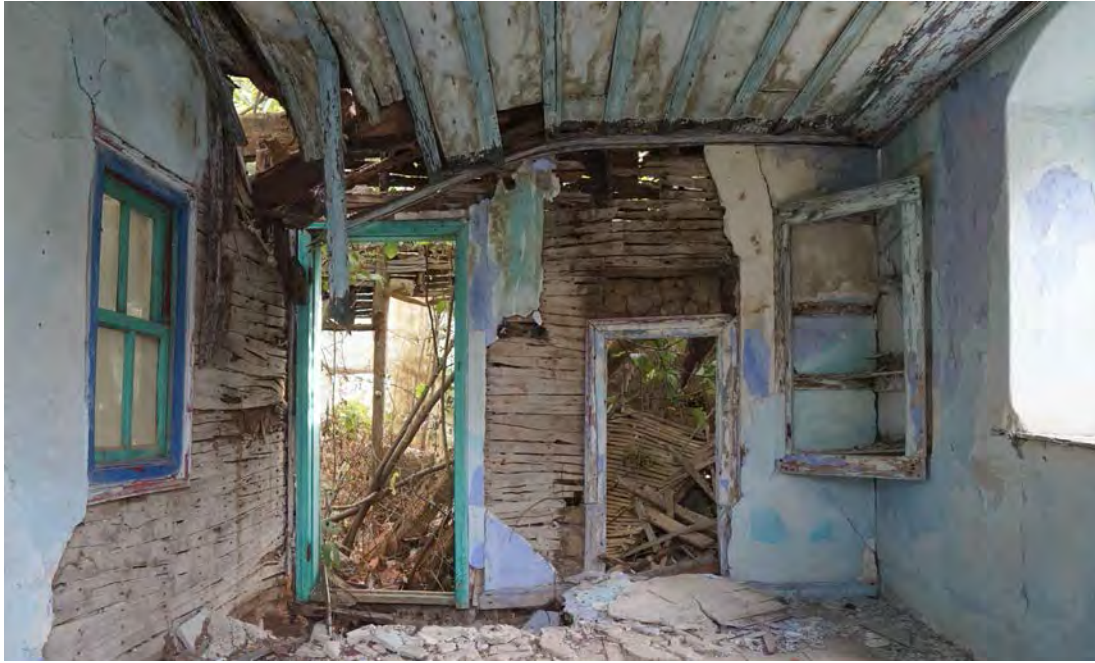
Y02-04 (12 m<sup>2</sup>) yapının kuzey tarafındadır ve iyi korunmuş bir odadır (Şekil F.23 a). Odanın güney ve doğu tarafında, konut kullanımında eklenen bağdadi duvarlar bulunur. Hol mekânına yönelen güney duvarda iki kapı açıklığı vardır. Doğu taraftaki kapı mekânın giriş kapısıdır, diğeri ise Parlak'ın belirttiği merdiven bölümüne denk gelen alçak bir kapıdır. Doğu duvarında mutfak mekânına açılan giyotin pencere konumlanır. Kâgir kuzey ve batı duvarlarında, konut kullanımında eklenmiş olan birer pencere bulunur. Odanın ahşap döşemesi, tavanı ve sıva-boyaları günümüze ulaşmıştır (Şekil 4.22).

**Şekil 4.22:** Oda (Y02-04).

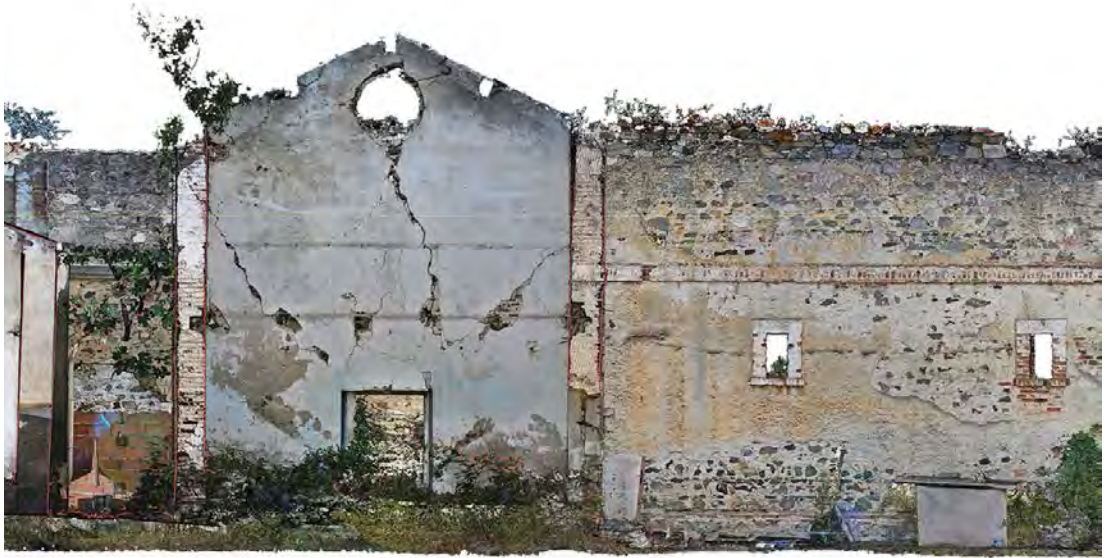
**Şekil 4.23:** Y02-02 mekânından geçen kesit, lazer tarama görüntüsü.

Beden duvarlarının iç yüzeylerinde, yapının birinci kat döşemesine dair boşluklar bulunur. Döşemenin oturtulduğu bu kiriş yuvalarında, Y01 yapısındaki tuğla örgü görülmemektedir. Boşluklar doğrudan moloz taş örgü içinde konumlanır. Birinci kat seviyesi, batı cephesinde bulunan tuğla silmenin yaklaşık 50 cm aşağısındadır (Şekil 4.23).

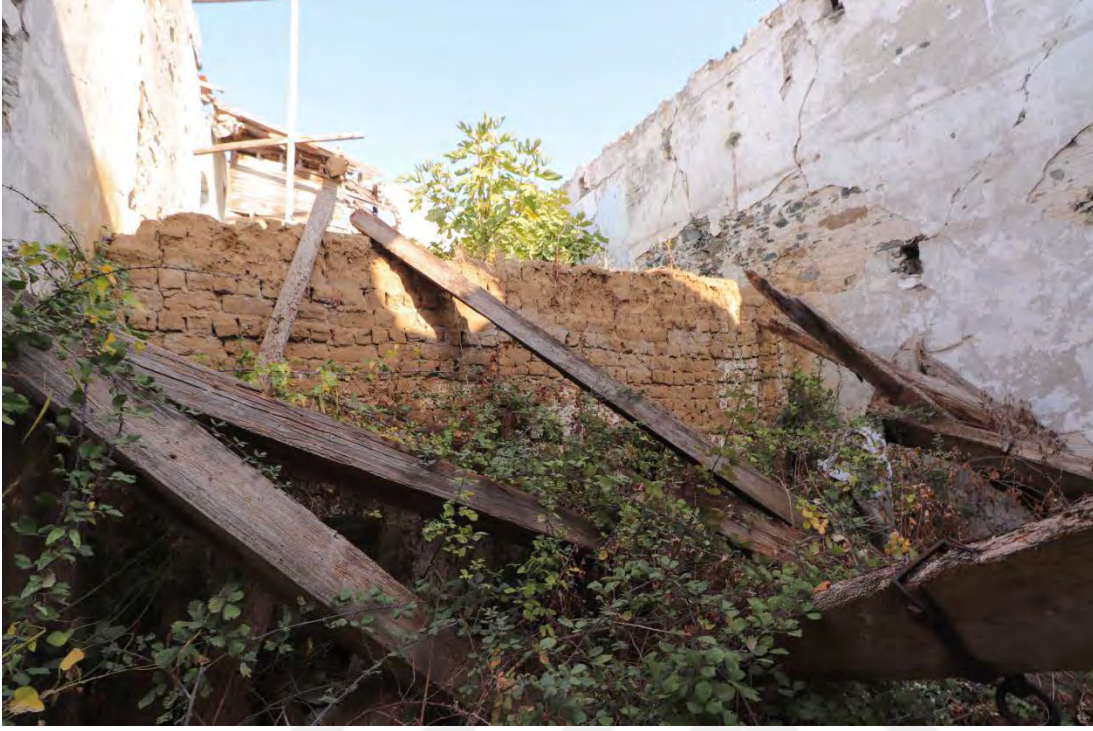
**Şekil 4.24:** Y02-02'deki kerpiç duvar ve ahşap elemanlar (Mustafa Akçaöz, 2019).

Yapının kuzeybatı köşesinde çatısının kısmi olarak korunduğu görülmektedir. Çatının çöktüğü dönemde, birinci kat büyük hasarlar almış olmalıdır. KMKD'nin 2019 yılında gerçekleştirdiği alan çalışmasında, döşeme ve çatıya ait çok sayıda ahşap elemanın bulunduğu görülmektedir (Şekil 4.24). Ancak bu çalışma dahilinde 2021'de gerçekleştirilen ziyarette, ahşap elemanların çoğu yerinde tespit edilememiştir. Ada sakinlerinden Ökten Ailesi, kiremitlerin iyi korunmuş bir örneğini göstermiştir. Marsilya'dan getirildiği anlaşılan kiremitin üzerinde, bir malta

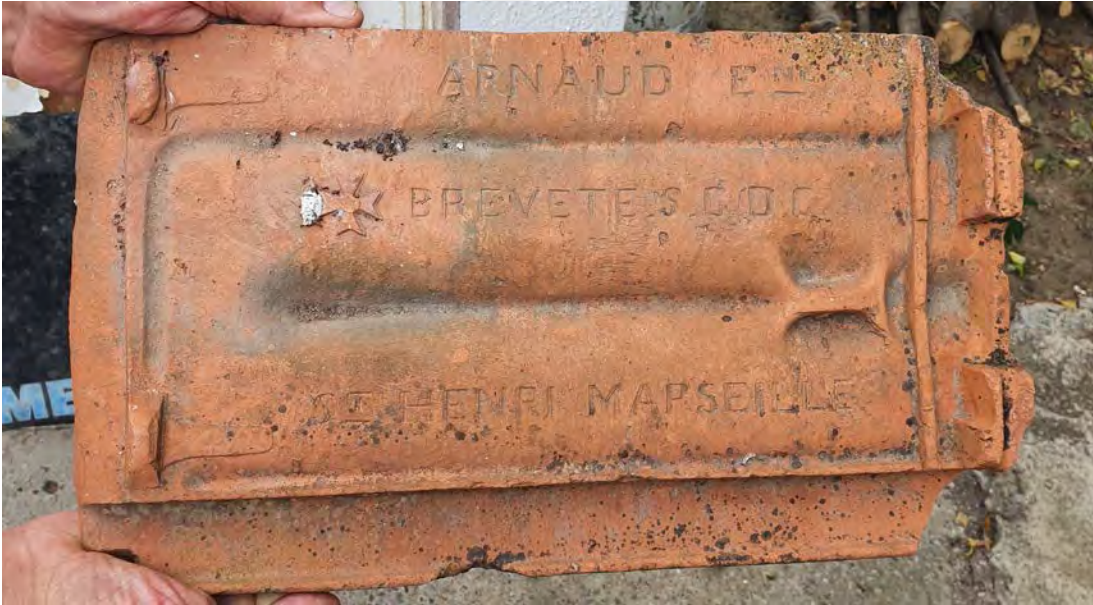
**Şekil 4.25:** Marsilya tipi kiremit.

Y01 yapısında dođu duvarının i kısmında tuđla setler bulunur (Şekil F.15 c). İ mekân ve yol kotunun farkı nedeniyle setlerin, istinat duvarı vazifesi gördüđü düşünölmektedir. Yapının zemininde kuzey tarafta tuđla kullanımı tespit edilmiştir. Döşeme tuđlaları, zemin kotundan yaklaşık 15 cm yükselten bir set oluşturmaktadır. Setin bitişğinde pişmiş topraktan üzeri açık kanallar yer almaktadır. Ayrıca Y05 yapısında duvara yerleştirilmiş toprak künkler tespit edilmiştir. Y01 ve Y02 yapılarında tuđla kat silmeleri bulunmaktadır. Silmeler dört tuđla sırasından oluşmaktadır. En üst sıra taş örgü ile aynı yüzeydedir. Diğer üç sıra yüzeyden yaklaşık 5 cm dışarı taşırılacak şekilde yerleştirilmiştir. İki yatay ve arasında düşey olarak yerleştirilmiş tuđla dizisinin yüksekliđi 30 cm'dir. Ampatmanda ise yatay olarak konumlandırılan iki tuđla sırası bulunmaktadır. Çatı kaplama malzemesi olarak Marsilya tipi kiremit kullanılmıştır.

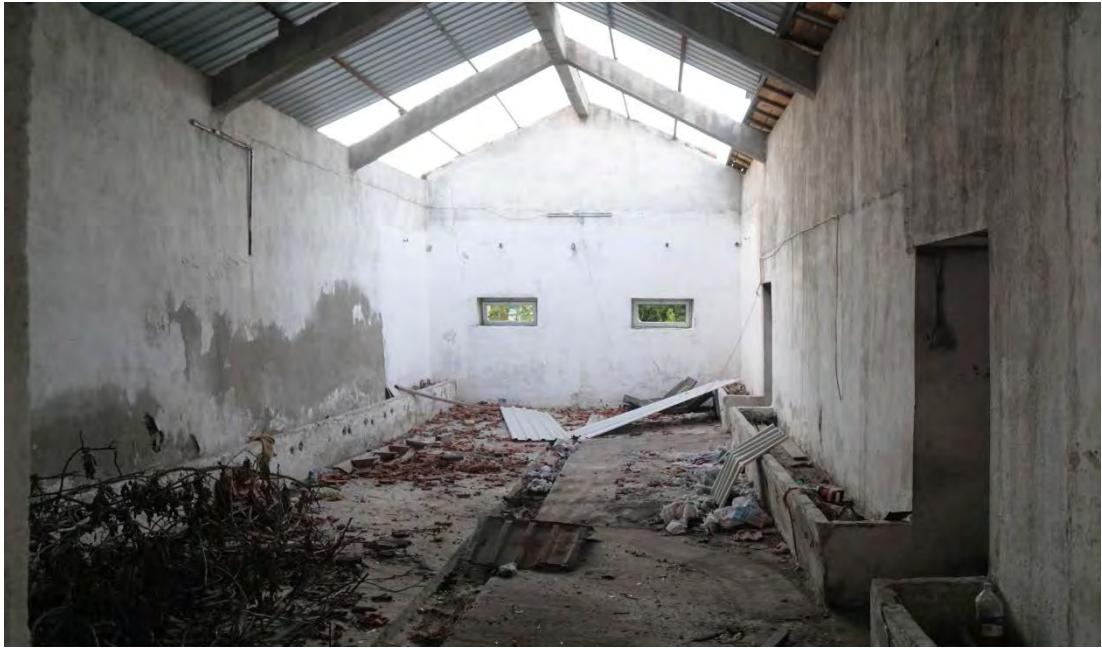
Y03 yapısı dikdörtgen planlı (7 x 16 m), tek mekânlı bir yapıdır. Doğu ve batı cepheleri boyuna doğrultudadır. Y02 ile aynı ölçülerde oturma sahiptir. Şaraphanenin üretim ile ilişki bir birimi olduğu düşünülen yapı, mübadelenin ardından ahır olarak kullanılmıştır. İç mekânda doğu ve batı duvarları boyunca yemlik hazneleri görülür. Yapı zemininin ortasında 40 cm genişliğinde kanal yer alır (Şekil 4.26). Tek katlı yapının cepheleri simetrik düzendedir. Sıvalı durumda olan cephelerin köşelerinde pilastrlar yer alır. Pilastrların özgün ölçüleri, müdahaleler nedeniyle okunamamaktadır. Doğu cephesinde iki, batı cephesinde tek olmak üzere; yapının üç girişi vardır. Kalkan duvar vazifesi gören kuzey ve güney cephelerinde tuğla söveli ikişer pencere bulunur. Yapıda; doğu ve batı cephesinde dörder betonarme kolon, duvarların üst bölümünde ve çatıda betonarme kirişler bulunur. Özgün çatısını kaybeden yapı, trapez metal levhalarla özensiz bir şekilde kapatılmıştır.

Şekil 4.26: İç mekân (Y03).

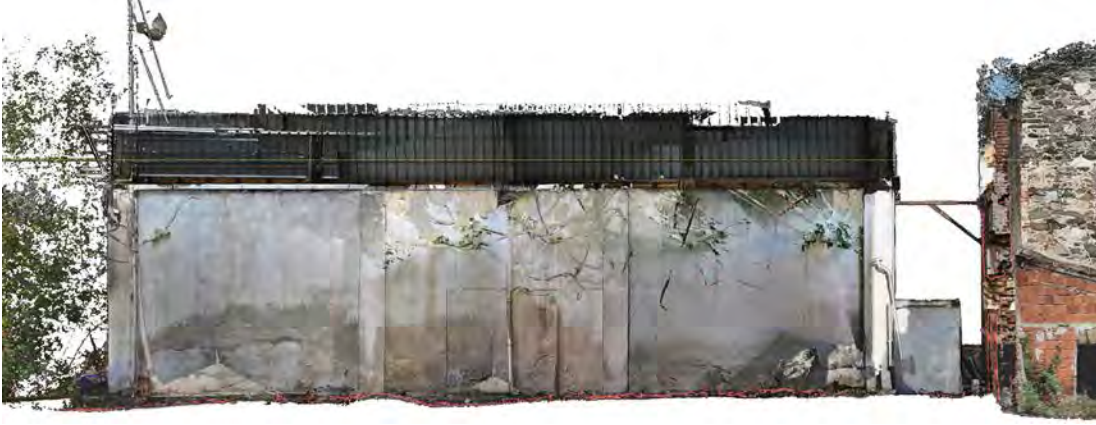
Yapının batı cephesi Y02 yapısına bakar (Şekil 4.27). Orta aksında kapatılmış kapı açıklığı bulunur. Sıvalı durumda olan yapıda kapatılan açıklık, sadece dışarıdan algılanmaktadır. Açıklığa ait tuğla sövenin dış hattı okunabilmektedir. Bu hattın genişliği ve yüksekliği yaklaşık 2.3 metre olup, Y02 yapısının doğu ve batı kapısının ölçüleri ile aynıdır. Bahsedilen üç kapı aynı aks üzerinde konumlanır. Cephede betonarme güçlendirmeye ait dört düşey destek bulunur.

**Şekil 4.27:** Batı cephesi (Y03) lazer tarama görüntüsü.

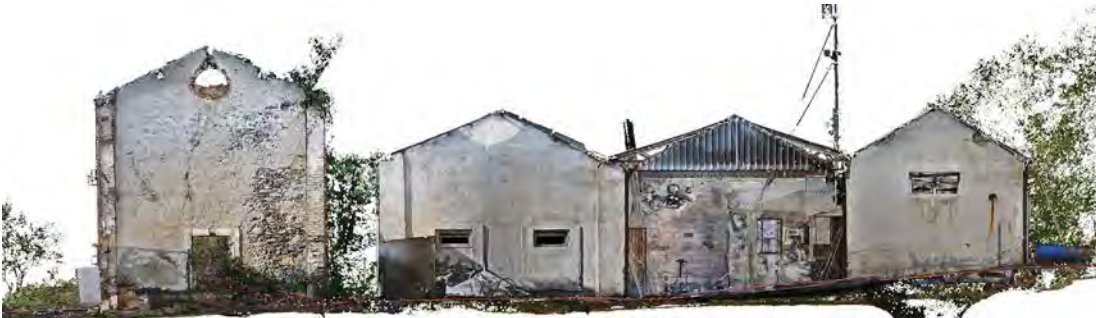
Güney cephesi Y01 şaraphane yapısına bakar (Şekil 4.28). Bu cephedeki kalkan duvarında, yan yana konumlanan iki pencere açıklığı (1.2 x 1.6 m) bulunur. Kapatılan özgün açıklıklara, kuzey cephesindeki gibi PVC doğramalar yerleştirilmiştir. Cephe kenarlarında sıvalı durumda pilastrlar bulunur. Betonarme ekler nedeniyle pilastrlar, özgün durumundan daha geniş olarak algılanmaktadır. Cephenin batı tarafına bitişik muhdes bir kulübe bulunur (Şekil F.26 c).

**Şekil 4.28:** Güney cepheleri (Y02, Y03 ve Y04) lazer tarama görüntüsü.

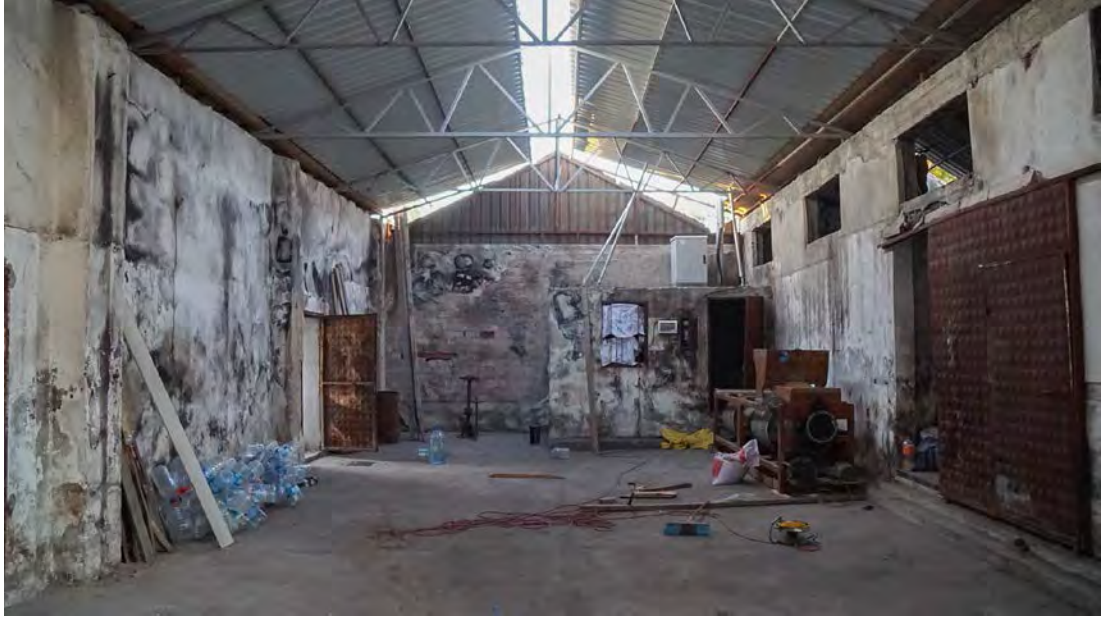
Y04 yapısı; Y03 yapısının doğusunda, Y01 şaraphane yapısının kuzeyinde konumlanır (F.27). Dikdörtgen planlı (5.5 x 13.5 m) tek mekânlı yapının, doğu ve batı cepheleri boyuna doğrultudadır. Şaraphanenin üretim ile ilişkili birimi olduğu düşünülen Y04 yapısı günümüzde adadaki bir fırıncı tarafından kiralanmıştır. Yapı içerisinde depo olarak kullanılan Y04-01 mekânında (61 m<sup>2</sup>) yığılmış çuvallar bulunur. Batı tarafına sonradan eklenen duvar ile oluşturulan Y04-02 mekânına (yaklaşık 16 m<sup>2</sup>) girilememiştir. Betonarme ekleri bulunan kâgir yapıda, batı ve güney beden duvarları değiştirilmiştir. Yapı özgün beşik çatısını kaybetmiştir; mevcut durumda trapez metal levhalar ile örtülüdür. Y03 ile Y04 yapılarının arasında; kuzeye eklenen muhdes duvar nedeniyle avlu olarak algılanan bir ara mekân oluşmuştur (Şekil 4.29).

**Şekil 4.29:** Y03 ve Y04 arasında kalan mekân.

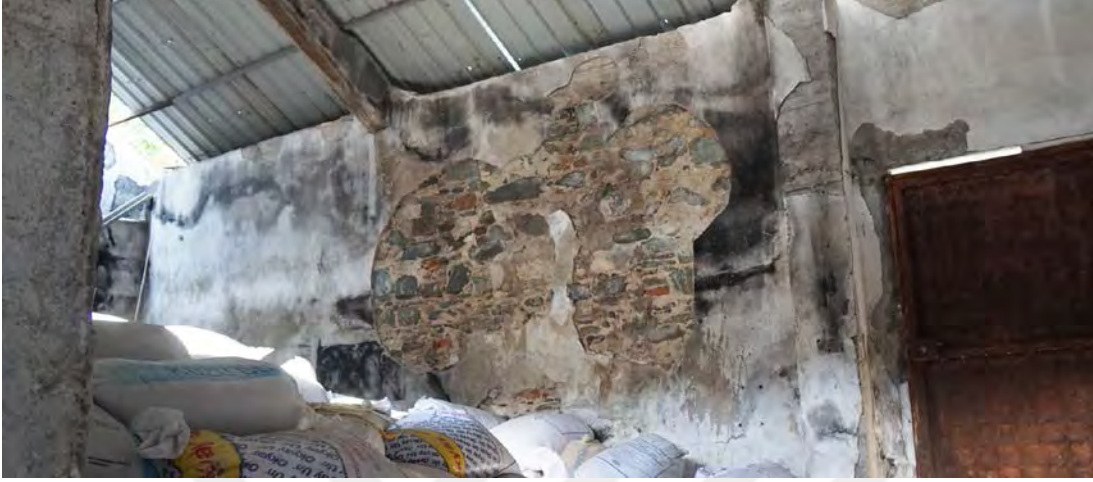
Yapının cepheleri sıvalı durumdadır. Doğu duvarının iç tarafında, sıva döküntüleri arasında yapının özgün duvar örgüsü görülür (Şekil 4.30). Moloz taş örgü içerisinde az miktarda tuğla parçaları bulunur. Yapının kuzey duvarı sağırdır. İç yüzeyinde sıvaların döküldüğü küçük bir bölümde moloz taş örgü görülebilmektedir.

Şekil 4.30: Y04 iç mekânı.

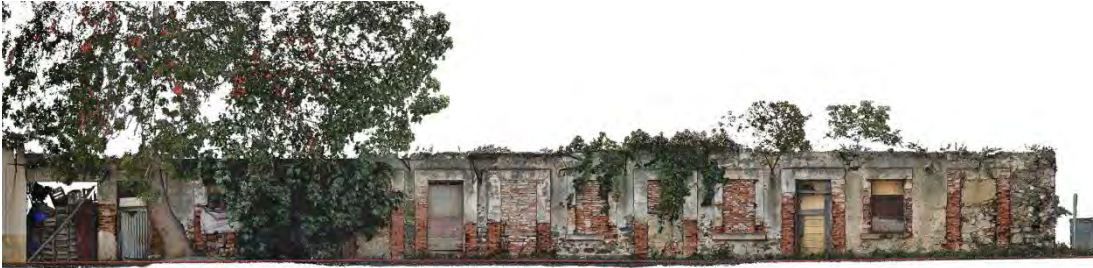
Lojman yapısı Kukumav Sokağın'ın deniz tarafında, Y01 şaraphane yapısının 20 metre kuzeyinde ve denize 55 metre mesafede konumlanır (Şekil 4.31). Dikdörtgen planlı (6 x 26.2 m) yapının; doğu ve batı cepheleri boyuna doğrultuda, kuzey ve güney cepheleri kısa doğrultudadır. Beden duvarları kuzeybatı köşesinde, sokak hattını takip eden bir pah ile birleşir (Şekil 4.32). Yapının tüm açıklıkları tuğla söveye sahiptir ve cephelerde taş yüzeyden yaklaşık 5 cm taşırılarak yerleştirilmiştir. İki katlı yapının birinci katı günümüze ulaşamamıştır. Zemin kat mekânlarının tümünde, dışarıya açılan en az bir kapı bulunur. Şaraphanenin lojman birimi olduğu düşünülen kâgir yapı, mübadelenin ardından konuta dönüştürülmüştür. Ada sakinleri yapının bir dönem hastane olarak kullanıldığını belirtmiştir.

Şekil 4.31: Lojman yapısı (Y05).

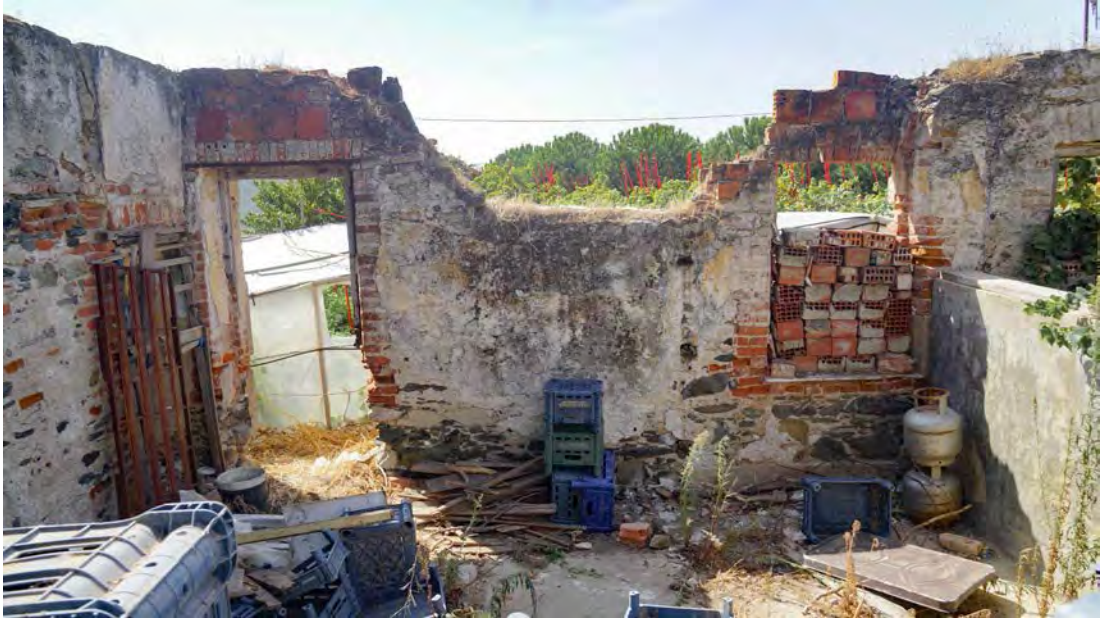
Bölücü duvarlar, zemin katta 7 ayrı mekân tanımlamaktadır (Şekil F.33-38). Mekânlar kuzeyden güneye numaralandırılmıştır. Yapıda toplam 11 giriş kapısı bulunur. Y05-01 (13 m<sup>2</sup>) odasında sokağa açılan bir kapı ve iki pencere; Y05-02 (18 m<sup>2</sup>) odasında sokağa ve bahçeye açılan karşılıklı iki kapı ile iki pencere; Y05-03 (19 m<sup>2</sup>) odasında sokağa açılan bir kapı ve üç pencere; Y05-04 (40 m<sup>2</sup>) mekânında; sokağa açılan üç kapı, bahçeye açılan (pencereden dönüştürülmüş) bir kapı, üç pencere ve merdivene dair izler bulunur (Şekil 4.35). Y05-05 (21 m<sup>2</sup>) odasında; sokağa açılan tek kapı ve iki pencere vardır. Perihan Hürcan, Y05-06 (2.2 m<sup>2</sup>) ve Y05-07 (5.3 m<sup>2</sup>) mekânlarının tuvalet olarak kullanıldığını belirtmiştir. Y05-1'e bahçe, Y05-2'ye sokak tarafından ulaşılır. İki mekân arasında tuğla duvar bulunur. Lojman işlevinde bağımsız kullanılabilecek mekânlar, konut kullanımında birbirleri ile ilişkilendirilmiş olabilir. Atıl durumda olan yapının içerisinde, çok sayıda ahşap ve plastik kasa yığılıdır. Yapının bahçesi ekim alanı olarak kullanılmaktadır.

Şekil 4.35: Y05-04 mekânı.

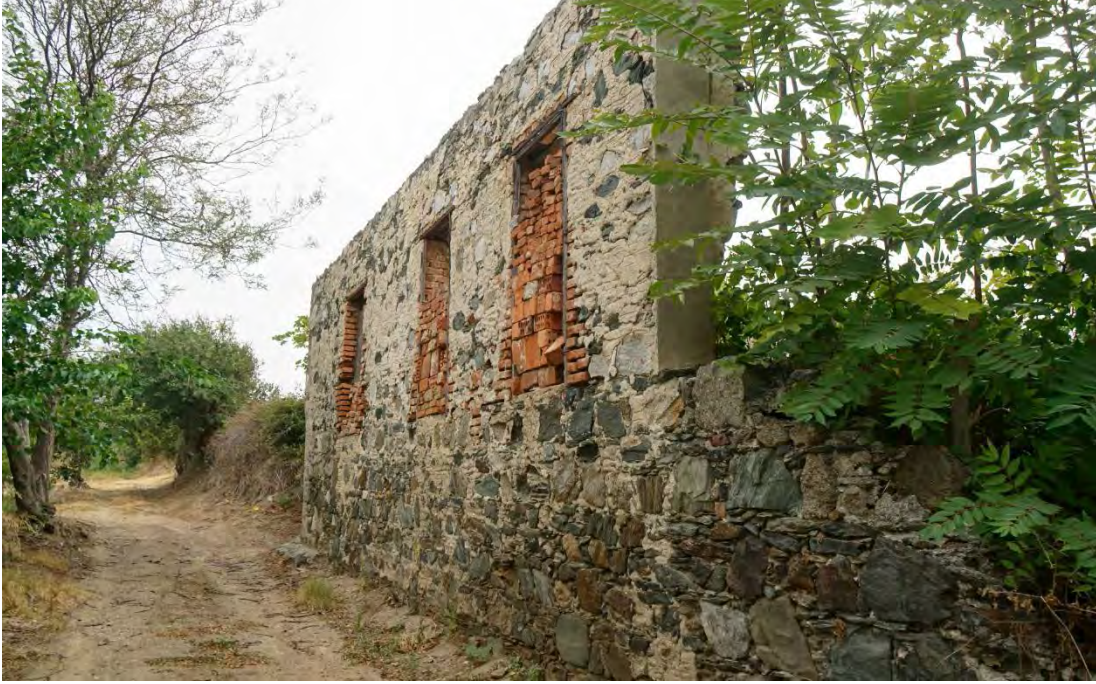
Y06 yapısı, lojmanın 55 m kuzeydoğusunda konumlanır (Şekil F.39-41). Özgün işlevi bilinmeyen birimin kuzeybatı cephesi, yerleşkeyi sınırlayan kagir bahçe duvarlarının devamı niteliğindedir (Şekil 4.36). Lojmana kadar devam eden bahçe duvarı, sadece Kukumav Sokağı'nda kesintiye uğramaktadır. Lojman yapısı üzerinde, duvar hattı ile uyuşan izler bulunmaktadır.

**Şekil 4.36:** Kuzeybatı cephesi (Y06).

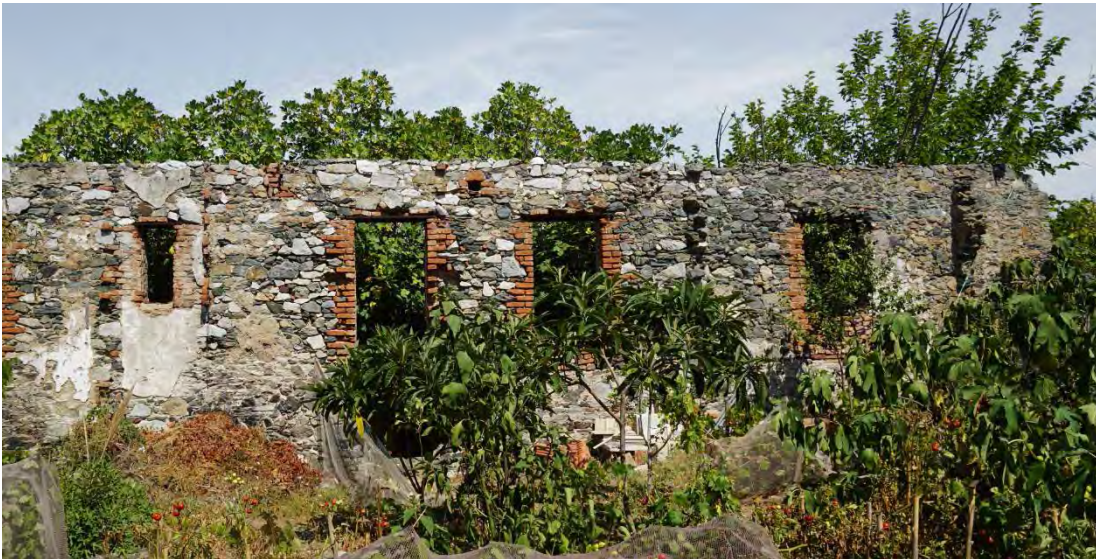
Dikdörtgen planlı (yaklaşık 11 x 20 m) yapının, iki cephesi kısmi olarak ayakta. Yapının kuzeybatı cephesinde üç pencere, kuzeydoğu cephesinde biri kapıya çevrilen 5 pencere açıklığı bulunur. Zemin ile duvarların iç yüzeylerindeki izlerden, yapının bölücü iç mekân duvarlarına sahip olduğu anlaşılmaktadır (Şekil 4.37). Günümüzde içerisinde meyve ve sebze yetiştirilen yapının, özgün kullanımına ilişkin veriler elde edilememiştir.

**Şekil 4.37:** Kuzeydoğu duvarı (Y06).

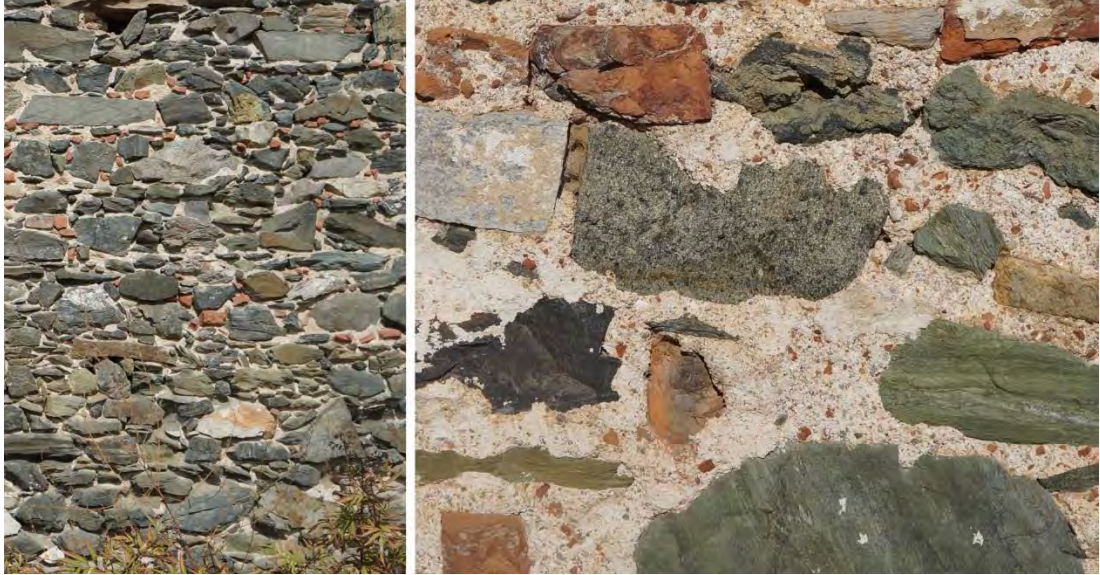
Paşalimanı Şaraphanesi'nin yapı birimleri, malzeme kullanımları ve yapım yöntemleri ile ortak bir dile sahiptir. Altı münferit kâgir yapıda; beden duvarları moloz taş örgüdedir. Duvar örgüsünde; devoniyen kalkeri ile az miktarda granit, mermer, tuğla ve kiremit parçaları kullanılmıştır (Şekil 4.38). Yapıların belirli bölümlerinde tuğla tercih edilmiştir. Bu bölgeler; pilastrlar, kemerler, söveler, denizlikler ve kat silmeleridir. Tuğla yüzeyler, taş örgüden dışarıya taşırılarak belirginleştirilmiştir. Bağlayıcı olarak pembe horasan harcı kullanılmıştır. Tuğla sıraları arasında yaklaşık 1,5 cm'lik derzler, moloz taş örgüde ise düzensiz derzler bulunur. Cephelerin taş yüzeylerinde dokulu bir sıva, tuğla yüzeylerde beyaz sıva kullanılmıştır.

Şekil 4.38: Taş örgü ve horasan harcı.

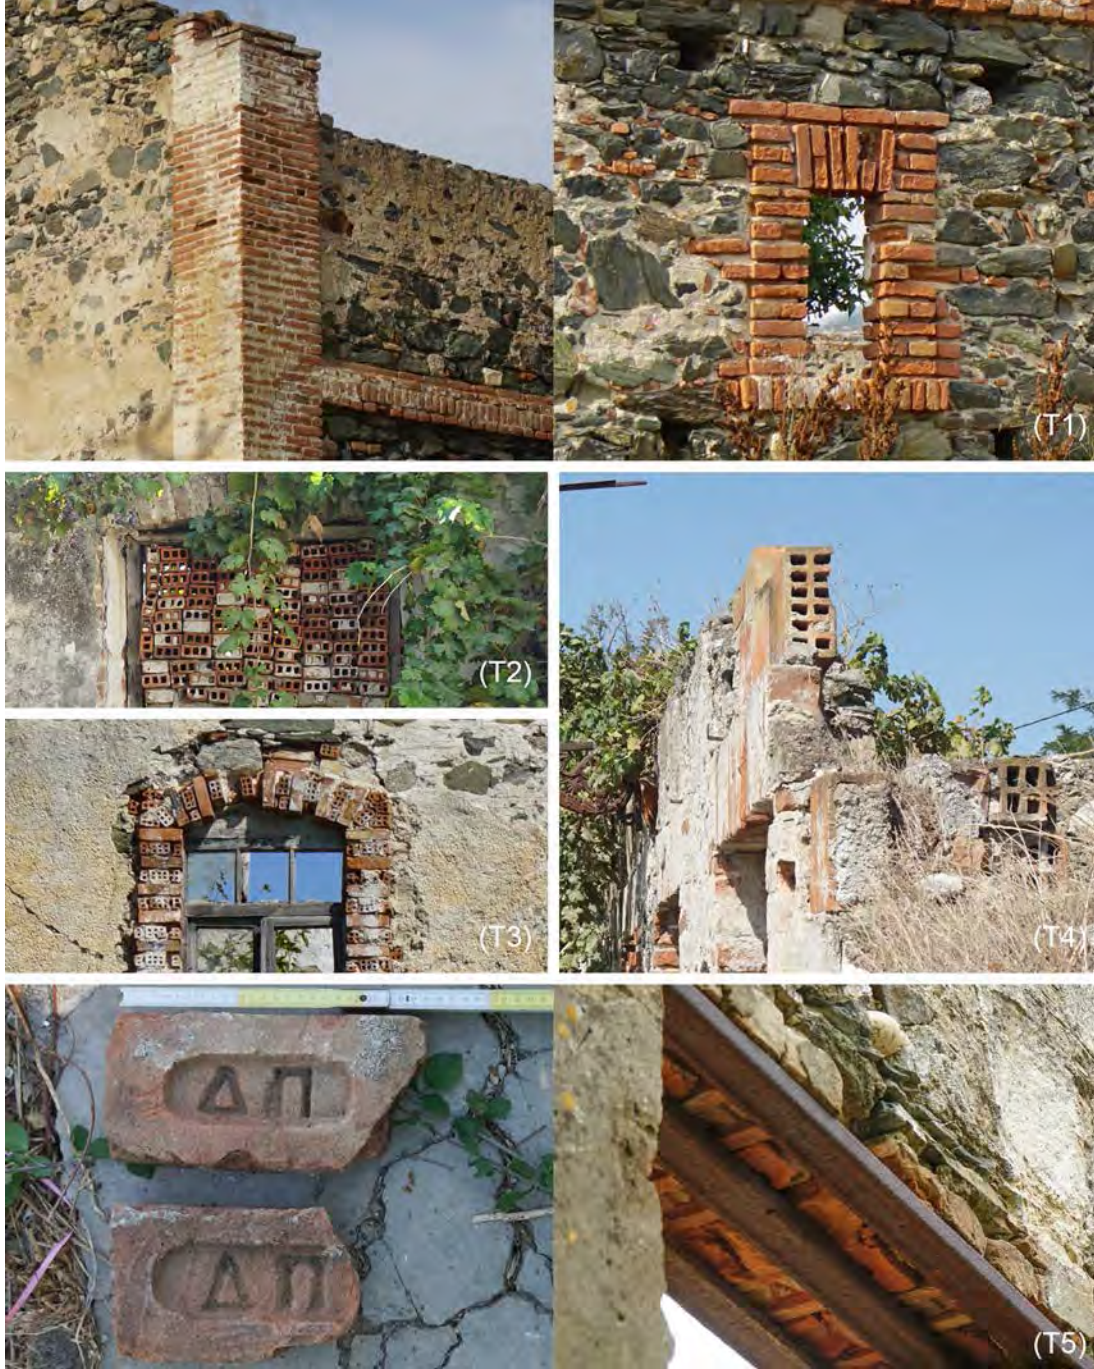
Şekil 4.39: Tuğla tipleri (T1-T5).

kullanılmıştır. T2, T3 ve T4 tipleri Y05 lojman yapısında kapatılan açıklarda ve bölgesel onarımlarda görülmektedir. Lojman yapısında bulunan çok sayıda boşluklu tuğla, lojmanın kaybedilen üst kat döşemesi (volta) ve duvarlarına ait olma ihtimalini düşündürür. Y06 yapısında T1 tipi ile benzer ölçülerde,  $\Delta\Pi$  (DP) damgalı dolu tuğlalar (T5) bulunur (Şekil 4.39). Edhem Eldem'in Mürefte'deki tuğla ve kiremitler üzerine hazırladığı makalesinde;  $\Delta\Pi$  damgalı tuğlaların (24,5 x 12 x 5,5 cm) üreticisi "D. Payota (?)" olarak bahsedilmiştir (Eldem, 2017, s. 438).
