**PAŞALİMANI (ALONİ) ADASI ŞARAPHANE YAPILARI İÇİN  
KORUMA VE YENİDEN KULLANIM ÖNERİLERİ**

**YÜKSEK LİSANS TEZİ**

**Tuğçe CANER**

**Restorasyon Programı**

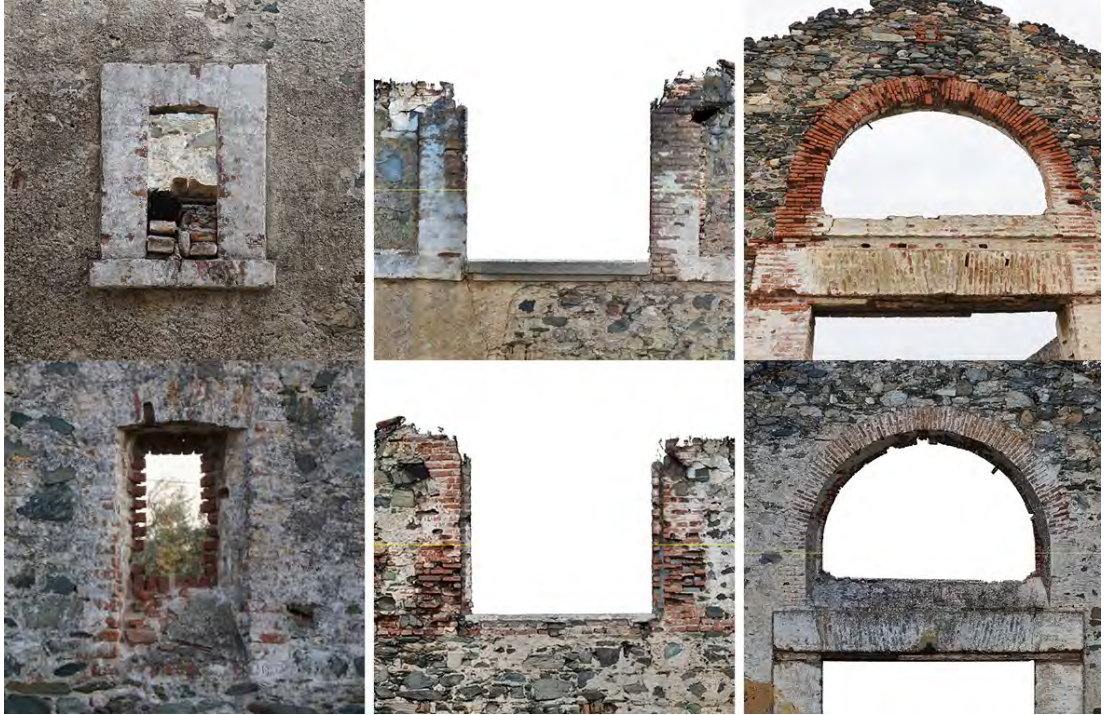
Yapı açıklıklarında; söve, denizlik ve kemerlerde tuğla kullanılmıştır. Söveler cephe yüzeylerinden yaklaşık 5 cm dışarı taşırılarak yerleştirilmiştir. Denizlik tuğlaları ise söveden daha dışarıda konumlandırılmıştır. Kapı açıklıklarının tümü düz atkılıdır, açıklık ölçüleri doğrultusunda söve genişlikleri farklılaşır. Pencere açıklıklarının formları yapılarda çeşitlilik gösterir (Şekil 4.40-43). Y01 şaraphane yapısında 15 mazgal, 2 yarım daire formunda kemerli, 1 düz atkılı pencere; Y02’de 4 düz atkılı, 2 göz pencere; Y03’te 4 düz atkılı pencere; Y05’te 14 düz atkılı ve 1 elips pencere bulunur. Y04 yapısında özgün pencere açıklığı bulunmamaktadır. Y06 yapısındaki pencere açıklıkları ise putrellerle geçilmiştir. Y02 yapısının kuzey ve güney cephesinde yer alan göz pencerelerde, yassı taşların kullanıldığı görülmektedir. Taşların üzerine söveyi oluşturan tuğlaların yerleştirildiği, aşınmış tuğlalardan anlaşılmaktadır. Pencerelerin iç denizlikleri eğimli bitirilmiştir. Y01 yapısında yaklaşık 60 derecelik eğime sahip yüzeyler, iç denizliği oluşturur. Bu yüzey, kırık tuğla, taş parçaları ve harçla elde edilmiştir (Şekil 4.40-43). Pencere açıklıkları içe doğru genişlemektedir. Açıklıklarda doğramaların oturtulduğu dış detayı bulunur. Bu detayı sadece Y01 yapısının ana giriş (batı) açıklığında yoktur.

**Şekil 4.40:** Pencere açıklıkları (Y01).

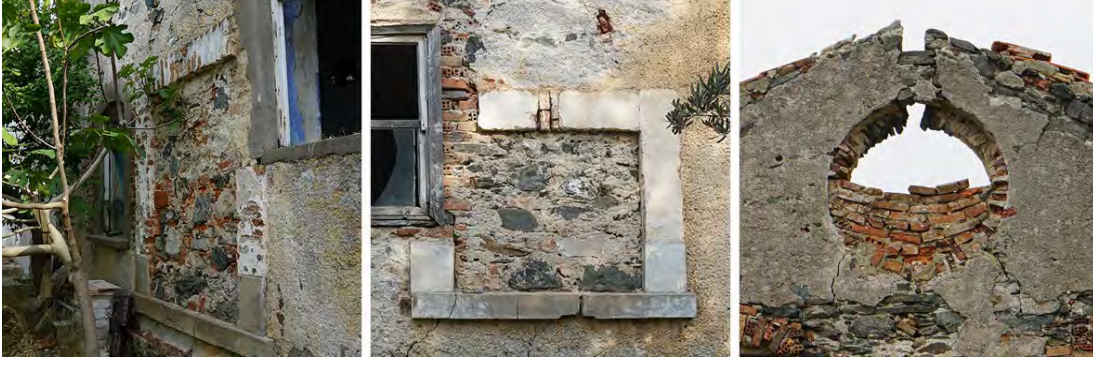
**Şekil 4.41:** Pencere açıklıkları (Y02).

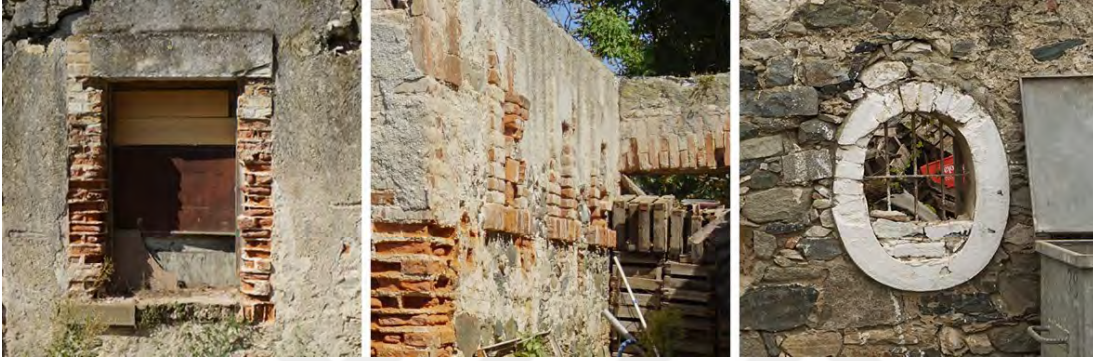
**Şekil 4.42:** Pencere açıklıkları (Y05).

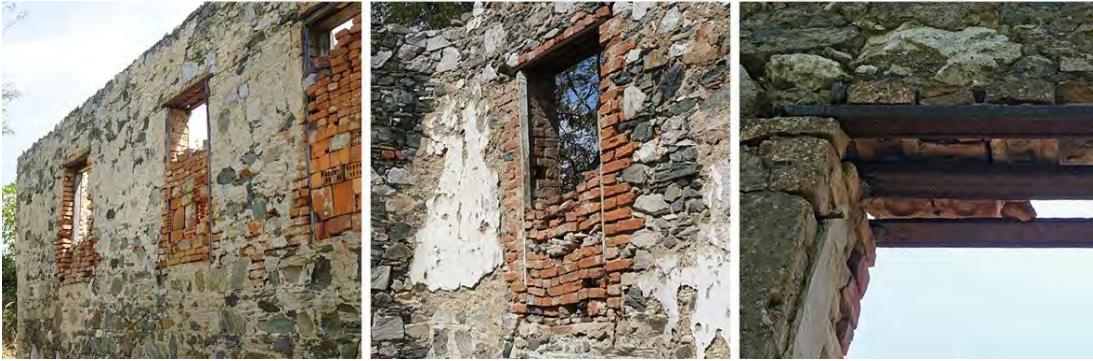
**Şekil 4.43:** Pencere açıklıkları (Y06).

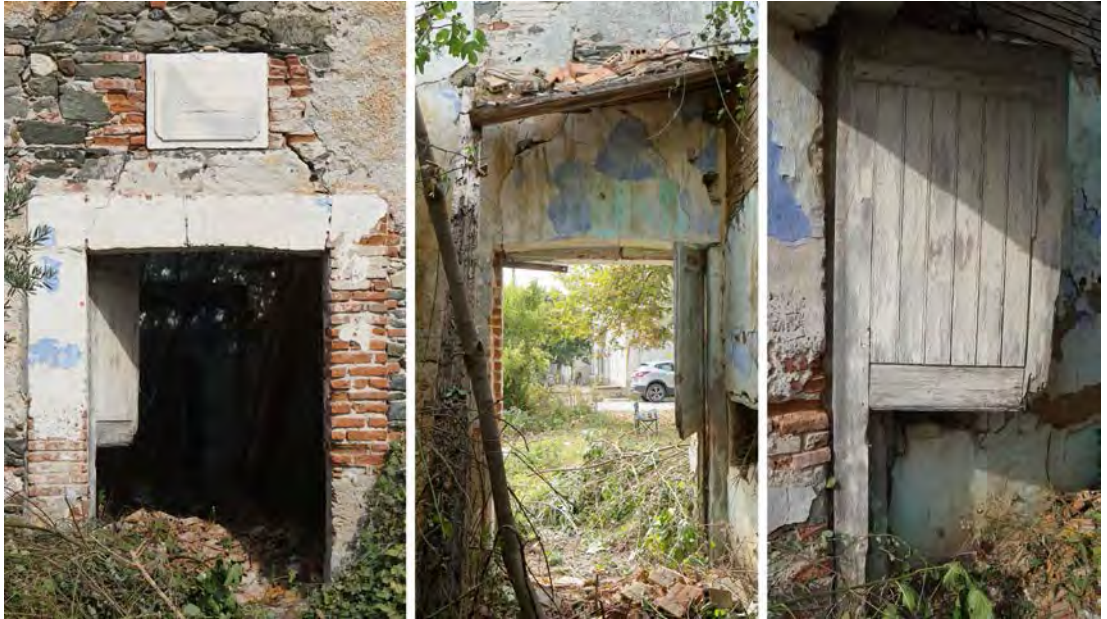
Çatı konstrüksiyonu, kat döşemeleri, merdivenler, doğramalar gibi ahşap elemanlarının çođu şaraphane yapılarında kaybedilmiştir. Y02 yapısı ahşap elemanlarını kısmen korumuştur. Yapının ahşap çatı konstrüksiyonu, kuzeybatı köşesinde, kiremitleri ile birlikte bölgesel olarak korunmuştur. Diğer yapılarda, özgün üst örtüler tamamen kaybedilmiştir. İdari yapıda batı kapısının ahşap kanadı günümüze ulaşmıştır (Şekil 4.44). Y02-04 odasında, konut kullanımına ait ahşap döşeme ve tavan bulunur. Yapının birinci katına ait ahşap döşemesi çökmüş ve bazı parçaları yapı içerisinde kalmıştır.

Şekil 4.44: Ahşap kapı (Y02).

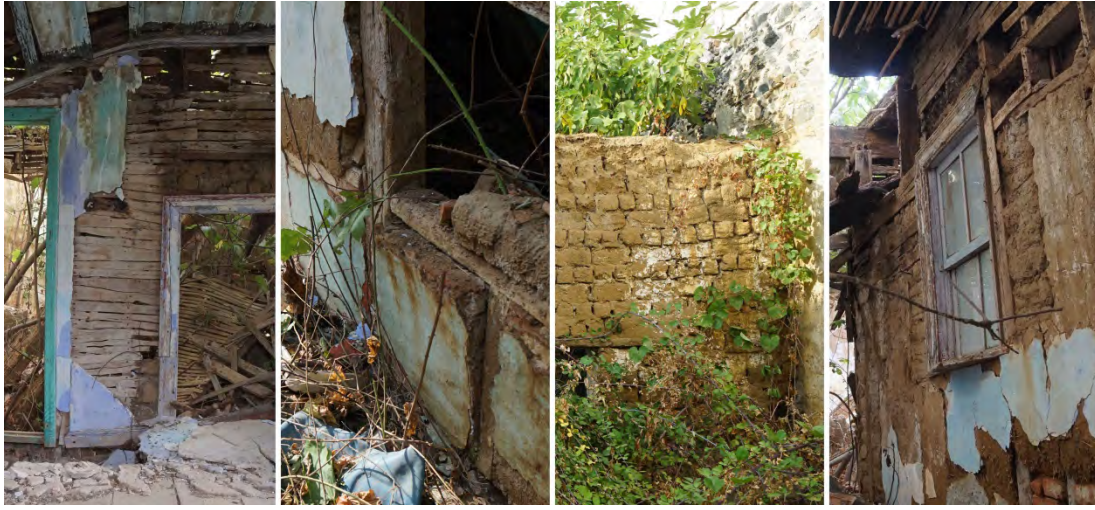
Y02 yapısına konut kullanımında eklenen bölücü duvarlar; ahşap bir karkasa, tuğla ve kerpiç dolguya sahiptir (Şekil 4.45). Bir seviyeye kadar tuğla ile doldurulan duvarların üst bölümünde kerpiç blokları kullanılmıştır. Bağdadi üzerine çamur sıva, alçı sıva ve badana uygulanmıştır.

**Şekil 4.45:** Ek duvarlar (Y02).

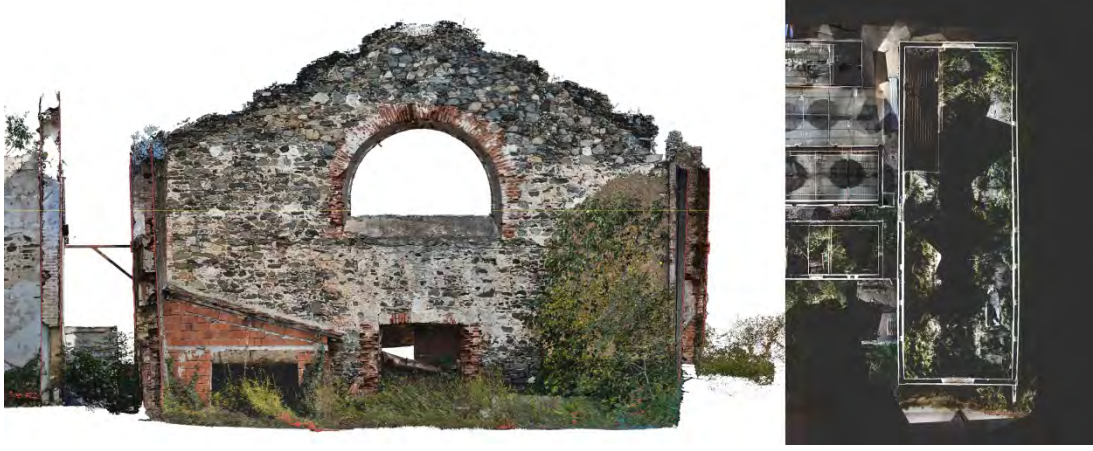
**Şekil 4.47:** Beden duvarlarındaki deformasyon (Y01).

Şaraphane yapısında (Y01); ara kat döşemeleri, çatı, merdivenler ve tüm doğramalar kaybedilmiştir. Kâgir yapının beden duvarları ayakta ve özgün cephe düzenini korumaktadır. Kuzey ve güney duvarlarında dışa doğru açılmalar tespit edilmiştir (Şekil 4.47). Çatı makaslarının kaybedilmesinin ardından bu hasarların ortaya çıkmış olması olasıdır. Yapının dört köşesinde yer alan, kesiti yaklaşık 80 x 80 cm olan tuğla elemanlar ile taş duvar birleşimlerinde de ayrılmalar görülmektedir (Şekil 4.48). Taş duvarlar ve tuğla elemanlar üzerinde derin çatlaklar tespit edilmiştir. Güney cephesinde kenarlardaki pencerelerin aksında, iç mekândan da algılanan iki derin çatlak bulunur. Kuzey cephesinde dördü taş örgüde, ikisi tuğla pilastr üzerinde olan 6 strüktürel çatlak gözlemlenir. Batı cephesinde; kuzey pilastrda düşey uzun bir çatlak ile kemerli pencerenin iki köşesinden, kapı lentosuna devam eden iki çatlak bulunur. Bahçe duvarına yakın olan çatlak, tuğla pilastrın bir bölümünün ayrılmasına neden olmuştur. Benzer şekilde doğu cephesinde pencere köşelerinden aşağı devam

eden çatlaklar gözlemlenir. Bu cephede güney pilastr üzerinde düşey bir çatlak, kuzey pilastr üzerinde yatay bir çatlak bulunur.

Kâgir yapıların duvarlarında çok sayıda çatlak ve ayrılma tespit edilmiştir. Özellikle yapı köşelerindeki tuğla elemanların (pilastr), taş örgü ile birleşimlerinde olan sorunlar doğrultusunda, birleşimler yeniden ele alınarak, gerekli ise kısmi olarak sökülüp yeniden örülmeli ve duvarların birlikte çalışması sağlanmalıdır. Kaybedilen çatı makasları; boyuna doğrultudaki beden duvarlarını birbirine bağlayarak, duvarların dışarı doğru açılmasını engellemekteydi. Çatı makaslarının korunamadığı mevcut durumda, dışarı açılan duvarların yıkılma ihtimali göz önünde bulundurularak geçici bir konstrüksiyon ile duvarlar desteklenmelidir. Yeniden kullanım projesinde önerilen ara kat döşemeleri, uzun vadede kâgir beden duvarlarına destek olmaya yönelik bir konstrüksiyon ile birlikte kurgulanmıştır. Özgün kiriş kotundan duvara bağlanan ara kat döşemesinin çelik kirişleri, ayaklar ile zemine oturmaktadır. Üst örtü için önerilen çatı makaslarıyla, duvarların dışarı açılmalarının önlenmesi hedeflenir. Duvar yüzeyindeki çatlaklar takip edilerek değerlendirilmelidir. İncelemeler doğrultusunda aktif olmadığı belirlenen çatlaklar, uygun müdahale metodu ile onarılmalıdır.

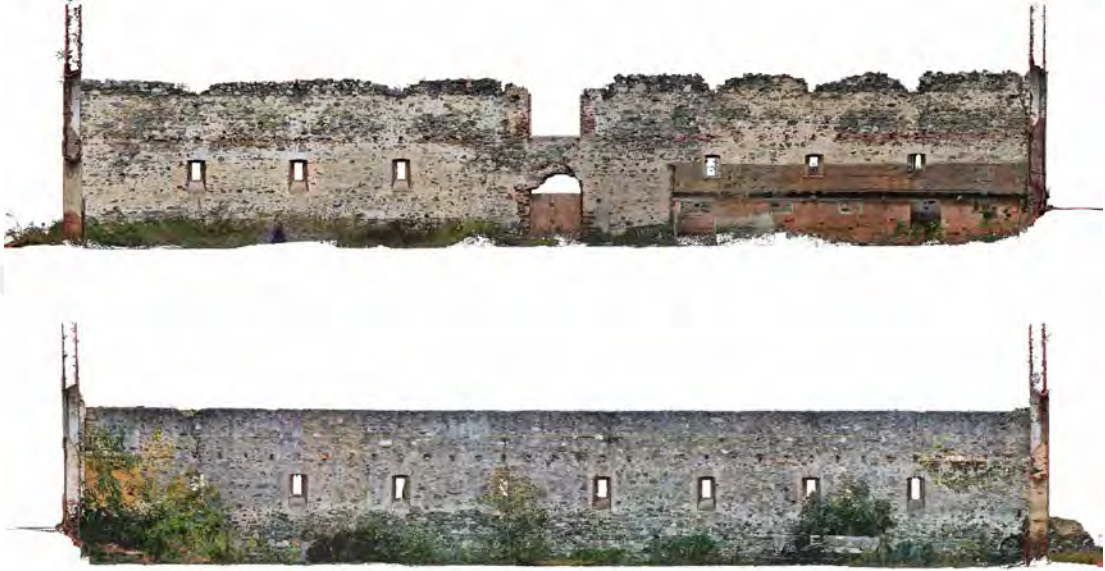
**Şekil 4.49:** Kuzey ve güney beden duvarları tarama görüntüleri.

Şaraphanenin çeşitli bölgelerinde taş ve tuğla kayıpları gözlemlenmektedir. Güney cephesinde çatı makaslarının oturtulduğu hattın üzerinde kalan moloz taş örgü tamamen kaybedilmiştir. Kuzey cephesinde ise moloz taşlar sadece çatı makaslarının denk geldiği bölgelerde eksiktir (Şekil 4.49). Doğu ve batı cephesinde de taş örgü içinde eşit aralıklı boşluklar gözlemlenmektedir. Kuzey duvarında orta akstaki kapı ve pencere açıklıklarının tuğla kemerleri büyük oranda kaybedilmiştir. Yapıda sadece sıva altında kalan tuğlaların aşınmamış olduğu söylenebilir. Diğer tuğlalarda farklı seviyelerde bozulmalar gözlemlenmektedir. Su ile temas eden bölgelerde aşınmalar yoğunlaşmış ve tuğlalar formlarını kaybetmiştir. Tuğla pilastrların zemine yakın kısımlarında bozulmalar daha yoğundur. Kat silmelerinde, özellikle güney tarafta tuğla kayıpları vardır. Kuzeydeki kat silmeleri ve tuğla söveler büyük oranda sıvalı durumdadır. Mazgal pencerelerin söveleri de kuzey duvarda sıvalı durumda

iken güney duvarda sıva ve tuğla kayıpları fazladır. Batıdaki yarım daire pencere sövesinde tuğla kayıpları gözlemlenirken, doğudaki söve sıvalı durumdadır. Bozulma seviyeleri doğrultusunda benzer cepheler karşılaştırıldığında; güneyin kuzeye göre, batının doğuya göre daha çok dış etkenlere maruz kaldığı söylenebilir. Cephelerin genelinde sıva kaybı ve derz boşalması gözlemlenir. Batı ve güney cephesinde bölgesel olarak iyi korunmuş sıvalı ve sarı boyalı alanlar bulunur.

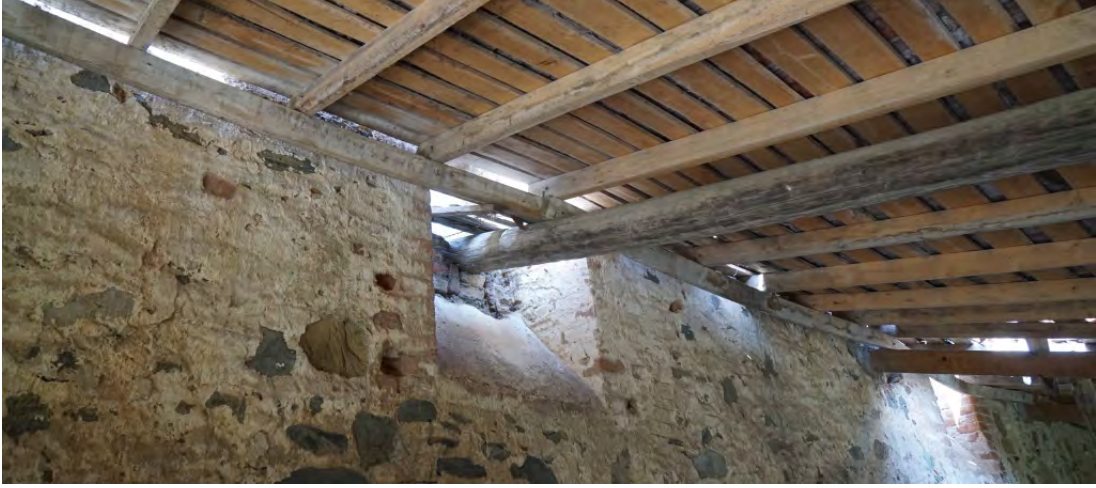
Şekil 4.50: Muhdes yapı ve kuzey duvarı (Y01).

Şaraphanenin kuzeydoğu köşesinde, Y02 ile arasında ve Y03 ile arasında olmak üzere üç muhdes baraka bulunur. Kuzeydoğudaki barakanın (4.2 x 15 m) çatı konstrüksiyonu şaraphanenin mazgal pencerelerine oturtulmuştur (Şekil 4.50). Özgün döşeme üzerine döküldüğü düşünülen beton, zeminin büyük bir bölümünü kaplamaktadır. Baraka içerisinde kısmi olarak kırılan beton zeminin altında, özgün döşemeye ait tuğlalar ve kanal yer alır. Kuzeydeki kapı açıklığı sonradan örülen tuğla duvar ile, doğudaki kapı açıklığı metal plakalar ile kapatılmıştır.

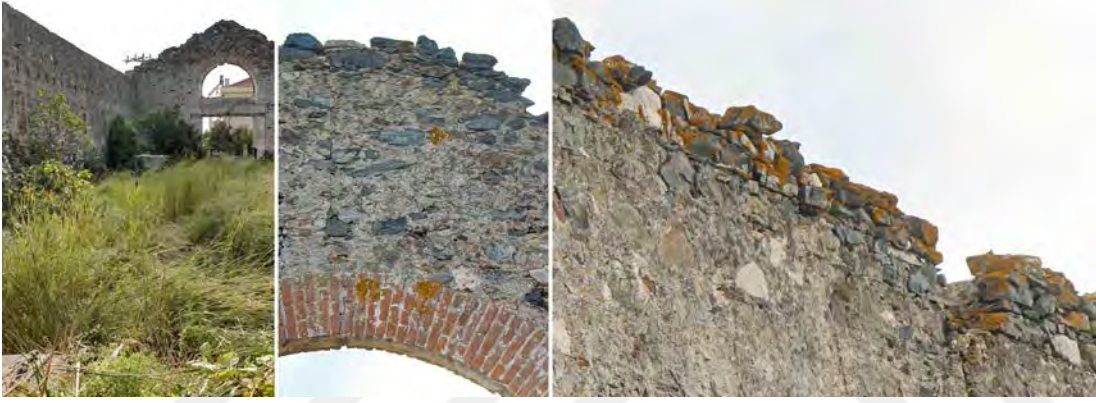
Şekil 4.51: Bitki ve liken oluşumları.

Beden duvarlarının üst yüzeylerinde ve doğu cephesinde liken oluşumları tespit edilmiştir (Şekil 4.51). Yapı zemininde çalı ve sazlardan oluşan yoğun bitki oluşumu gözlemlenir. Yapı içindeki incir ağaçları özellikle güney duvarı bitişiğinde konumlanır. Kuzey duvarının dışında yer alan incir ağacının birkaç sene önce yapı içine taşıdığı anlaşılmaktadır (Şekil 4.52). Ağaçlar yapının içerisinde kontrolsüz olarak artmakta, beden duvarları, temeller ve muhtemelen beton altında kalan özgün döşeme için risk teşkil etmektedir.

Y01, Y02, Y05 ve Y06 yapıları, zeminlerinde biriken toprak katmanından ve bitki oluşumlarından arındırılmalıdır. Kontrolsüzce çoğalan ve büyüyen incir ağaçları için hızlıca önlem alınmalı ve dikkatli bir biçimde sökülmelidir. Ağaçlar yapı temeline ve beton altında kaldığı düşünülen özgün döşemeye hasar vermiş olabilir. Söküm sırasında daha fazla hasara neden olmamak için önlemler alınmalıdır.

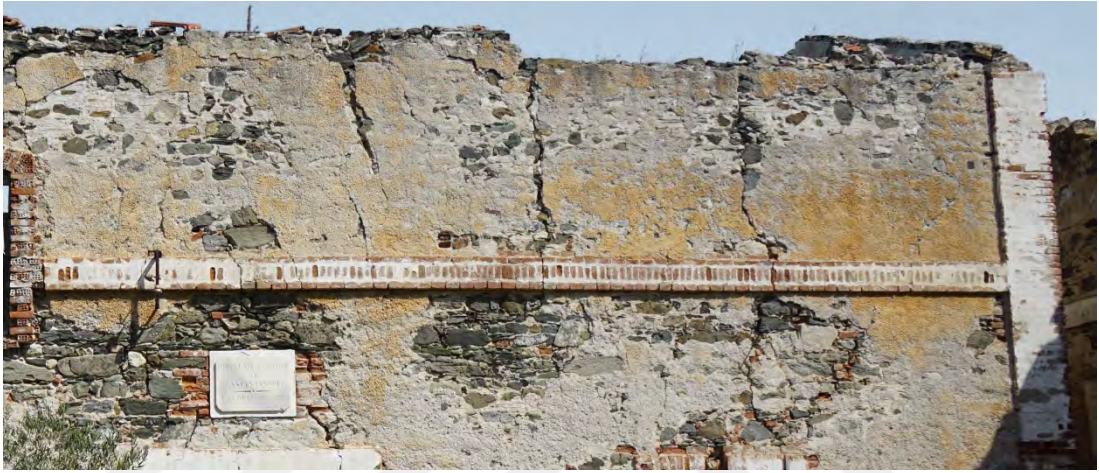
**Şekil 4.53:** Batı cephesinde yapısal çatlaklar (Y02).

Y02 idari yapının kâgir beden duvarlarında çok sayıda strüktürel çatlak bulunur. Kimi yerde sıva altında kaldığı için çatlakların tamamı takip edilememiştir. Batı cephesinde on büyük çatlak tespit edilmiştir. Yapısal çatlaklar kat silmesini bir çok noktadan bölmektedir (Şekil 4.53). Güney cephesinde üç büyük çatlak bulunur. Cephenin ortasında göz pencereden kapıya kadar devam eden uzun bir çatlak, iki yanda da tuğla birleşimlerinden, kapı açıklığına uzanan çatlaklar yer almaktadır. Kuzey ve doğu cephelerinde sıvalar nedeniyle çatlak tespiti yapılamamıştır.

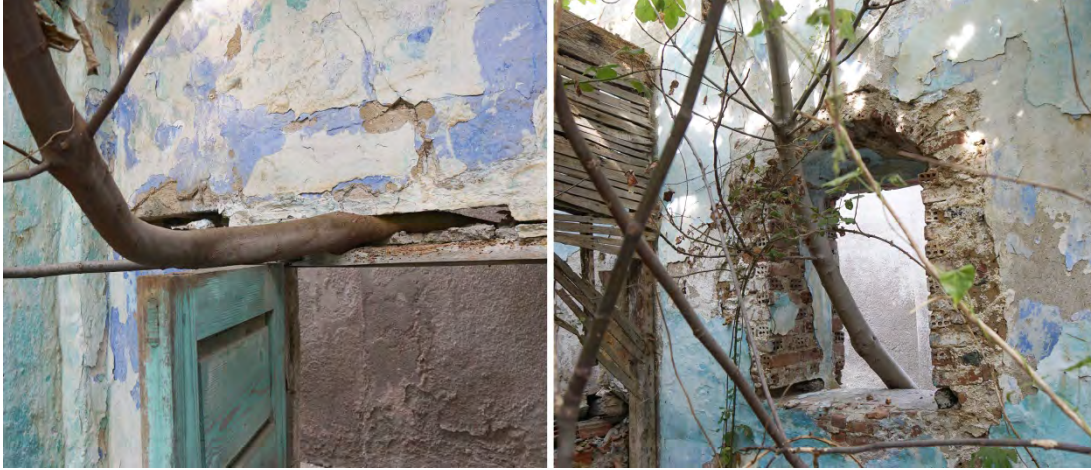
**Şekil 4.54:** Bitki oluşumları (Y02).

İdari yapının Y02-01, Y02-03 ve Y02-05 mekânlarında büyük incir ağaçları bulunur. Y02-02'nin zemini dikenli çalılarla kaplanmış durumdadır. Y03 ile arasında bulunan incirlerin gövdeleri yapının içine yönlenmiştir (Şekil 4.54). Kontrolsüzce büyümüş olan ağaçlar yapı için risk teşkil etmektedir.

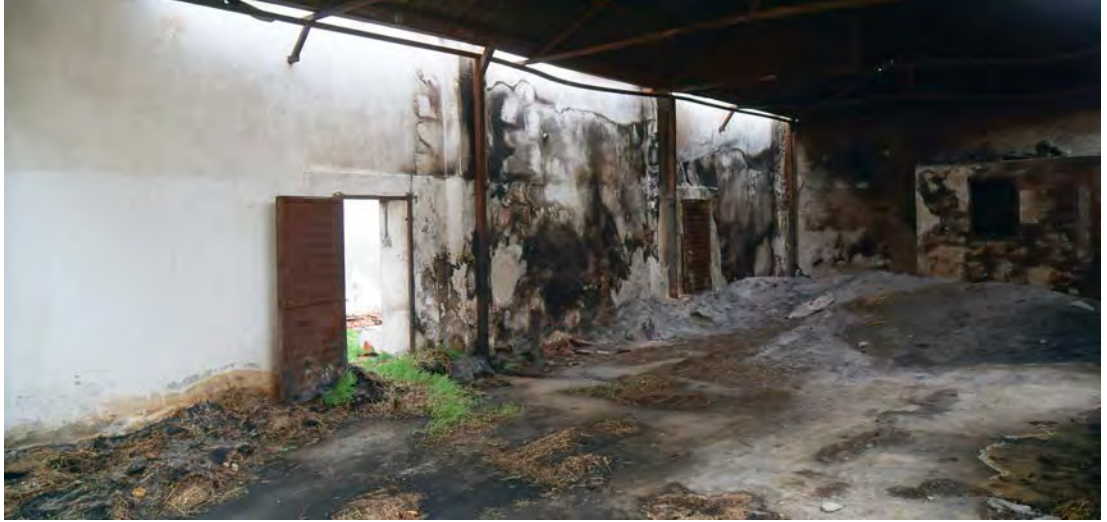
**Şekil 4.55:** Y03 yapısı (Kasım 2020).

Y03 ve Y04 yapılarının kâgir duvarları çimento esaslı bir sıva ile kaplı durumda olduğu için, yapılarda çatlaklar tespit edilememiştir. Yapılar betonarme ekler ile güçlendirilmiştir. Betonarme kolonlar ve eğimli kirişlerden oluşan ek strüktür zamanla aşınmış ve donatıları görünür hale gelmiştir. Yakın zamanda, metal profil ve trapez levhalarla, yapıları ve ara mekânı örten özensiz üst örtüler oluşturulmuştur. Yapıların kuzey duvarları arasındaki tuğla duvar ve bitişiğindeki baraka sonradan eklenmiştir . Ağustos 2020'de samanların depolandığı ara mekânda yangın çıkmış, Y03 ve Y04 yapılarının cephelerinde siyah lekelenmelere sebep olmuştur (Şekil 4.55). Yapılarda betonarme ekler ve çimento esaslı uygulamalar, özgün açıklıkların kapatılması, metal kapılar ve PVC pencereler, trapez üst örtü, ara mekândaki duvar ve baraka niteliksiz müdahale olarak değerlendirilmiştir.

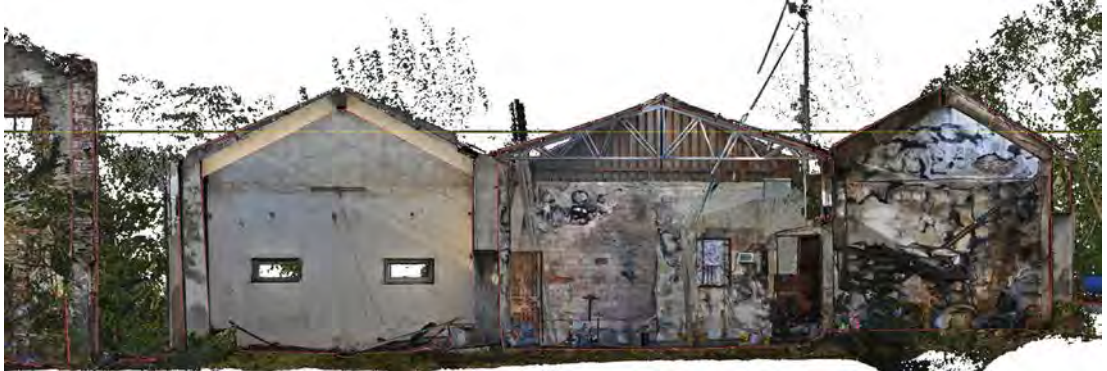
**Şekil 4.56:** Y03, Y04 kesiti lazer tarama görüntüsü.

Tarama verilerinden anlaşıldığı üzere Y03 yapısının batı duvarı, düşeyden şaşmıştır (Şekil 4.56). Yapının kuzey ve güneyinde yer alan özgün açıklıklar kapatılmış ve içine küçük PVC pencereler yerleştirilmiştir. Mübadelenin ardından ahır olarak kullanılan yapıda, kullanıcı müdahalesi olarak nitelendirilen beton yemlikler bulunur. Zemin betonla kaplı durumdadır.

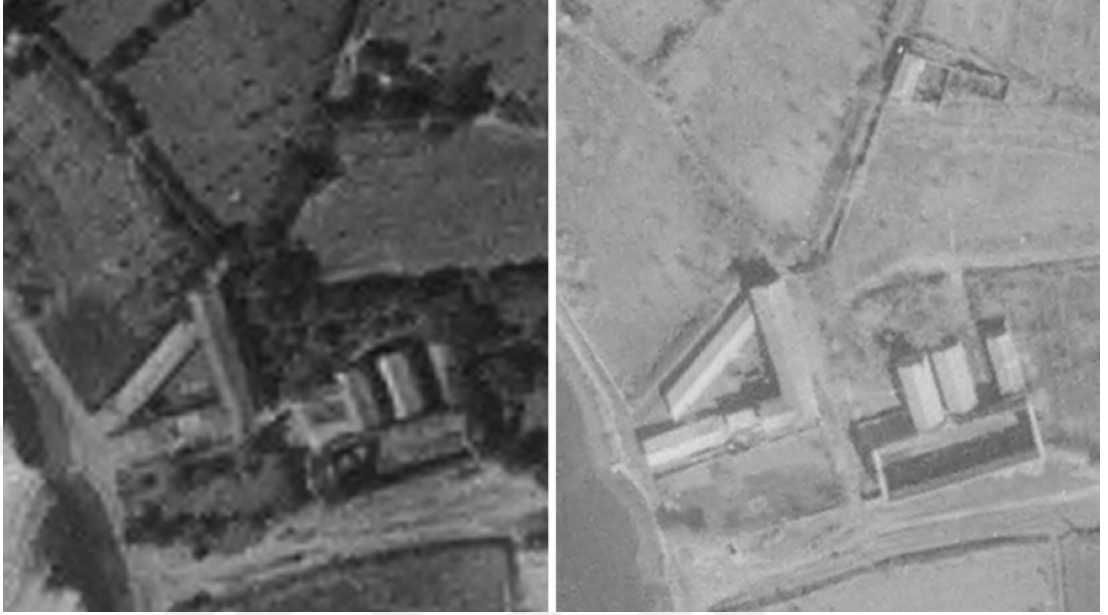
**Şekil 5.2:** 1970 ve 1975 tarihli hava fotoğrafları (HGM).

1968 fotoğrafında Y02 idari birimin hizasına denk gelen uzun bir iskele bulunur. 1953 haricinde tüm fotoğraflarda bu konumda iskele vardır. Görüntünün kalitesi

nedeniyle, iskelenin 1953'teki durumu hakkında net bir şey söylenemez. 1970, 1975 ve 1997 fotoğraflarında bu konumda çok daha kısa bir iskele bulunur. Günümüzde ise bu bölgede iskele bulunmamaktadır.

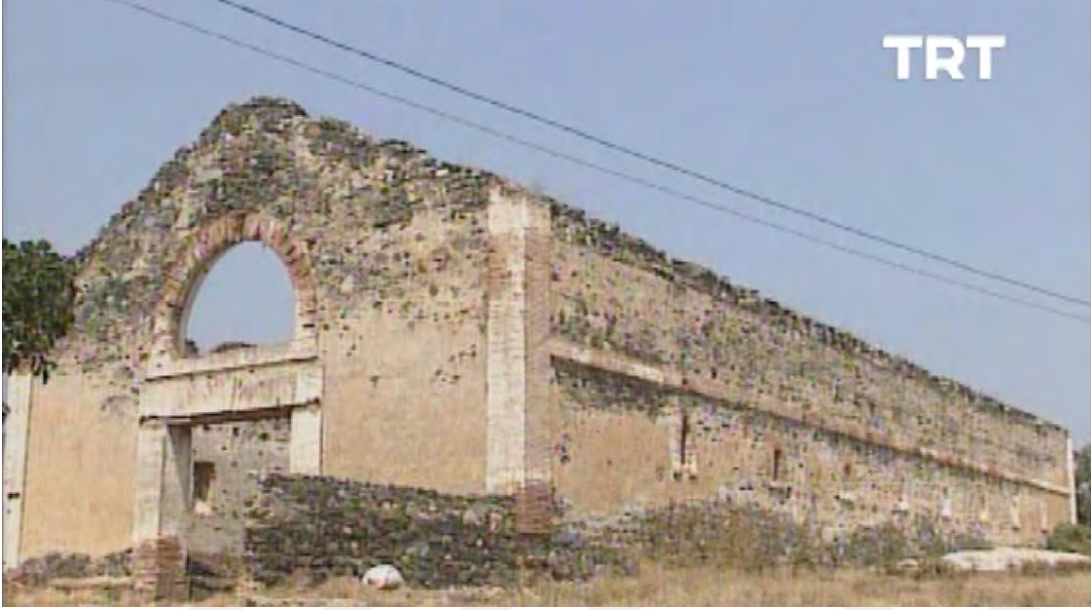
Şekil 5.3: Y01 yapısı 1989 (TRT).

Y01 şaraphane yapısının güneybatı köşesinde konumlanan taş bahçe duvarı, yola kadar devam etmektedir (Şekil 5.3). Paşalimanı-Balıklı yolu ve Kukumav Sokağı toprak yoldur. Günümüzde kaybedilmiş olan, güney beden duvarının üst kısmındaki taş örgü yerindedir ve belirgin bir hat ile alt bölümden ayrışır. Açıklıklardaki doğramalar kaybedilmiştir. Tuğla söveler günümüz ile benzer durumdadır. Batıdaki kemer pencerede tuğla kayıpları ve çatlaklar görülmektedir. Bugün batı kapısının eşiğinde bulunan mermer plaka o tarihte de aynı konumundadır. Yapı içerisinde bitki oluşumu yoktur. Zeminde toprak ve çakıl benzeri birikmeler ve doğu tarafında zeminin daha yüksek olduğu görülmektedir.

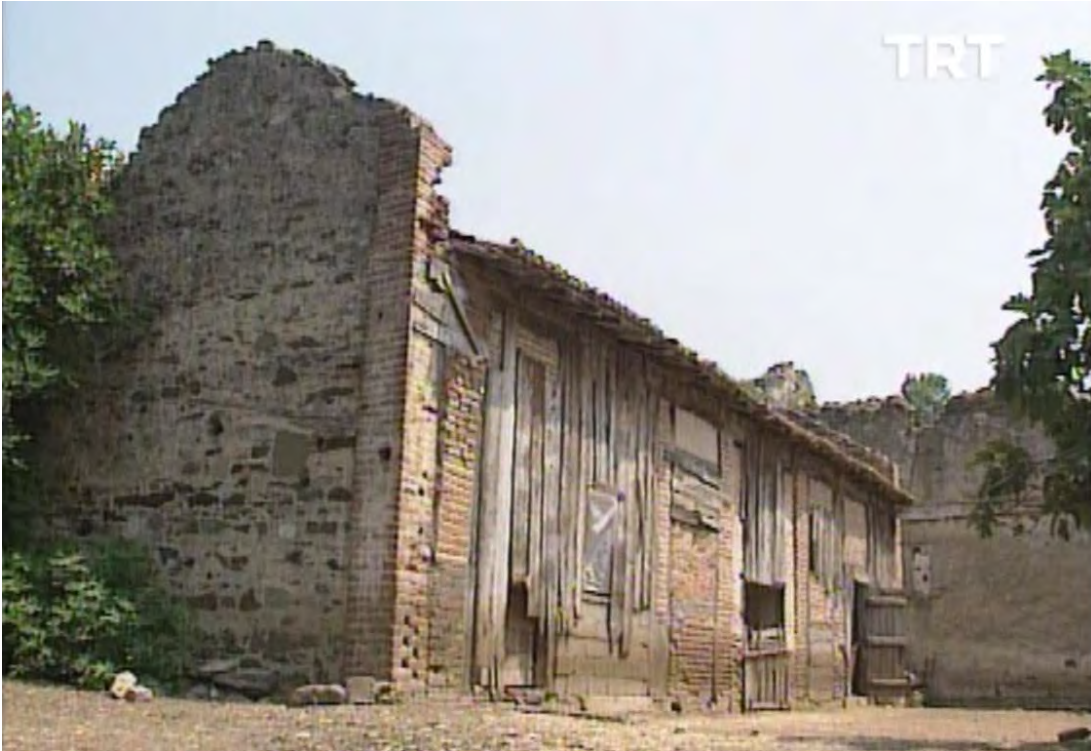
Şekil 5.4: Y04 yapısı 1989 (TRT).

yapı, muhtemelen bu tarihte de kullanılmamaktadır. Yapının bahçesinde Y01'in kuzey duvarına bitişik çökmüş bir bakara bulunur. Günümüzdeki durumu ile belgesel görüntüsü arasında en fazla fark bulunan yapı Y04 yapısıdır (Şekil 5.4). Görüntüdeki tuğla dolgulu duvarın erken dönem müdahalelerinden biri olduğu düşünülebilir. Yapının 1935 yılında yaşanan depremde hasar alarak özgün çatısını ve beden duvarını kaybetmiş olması muhtemeldir.

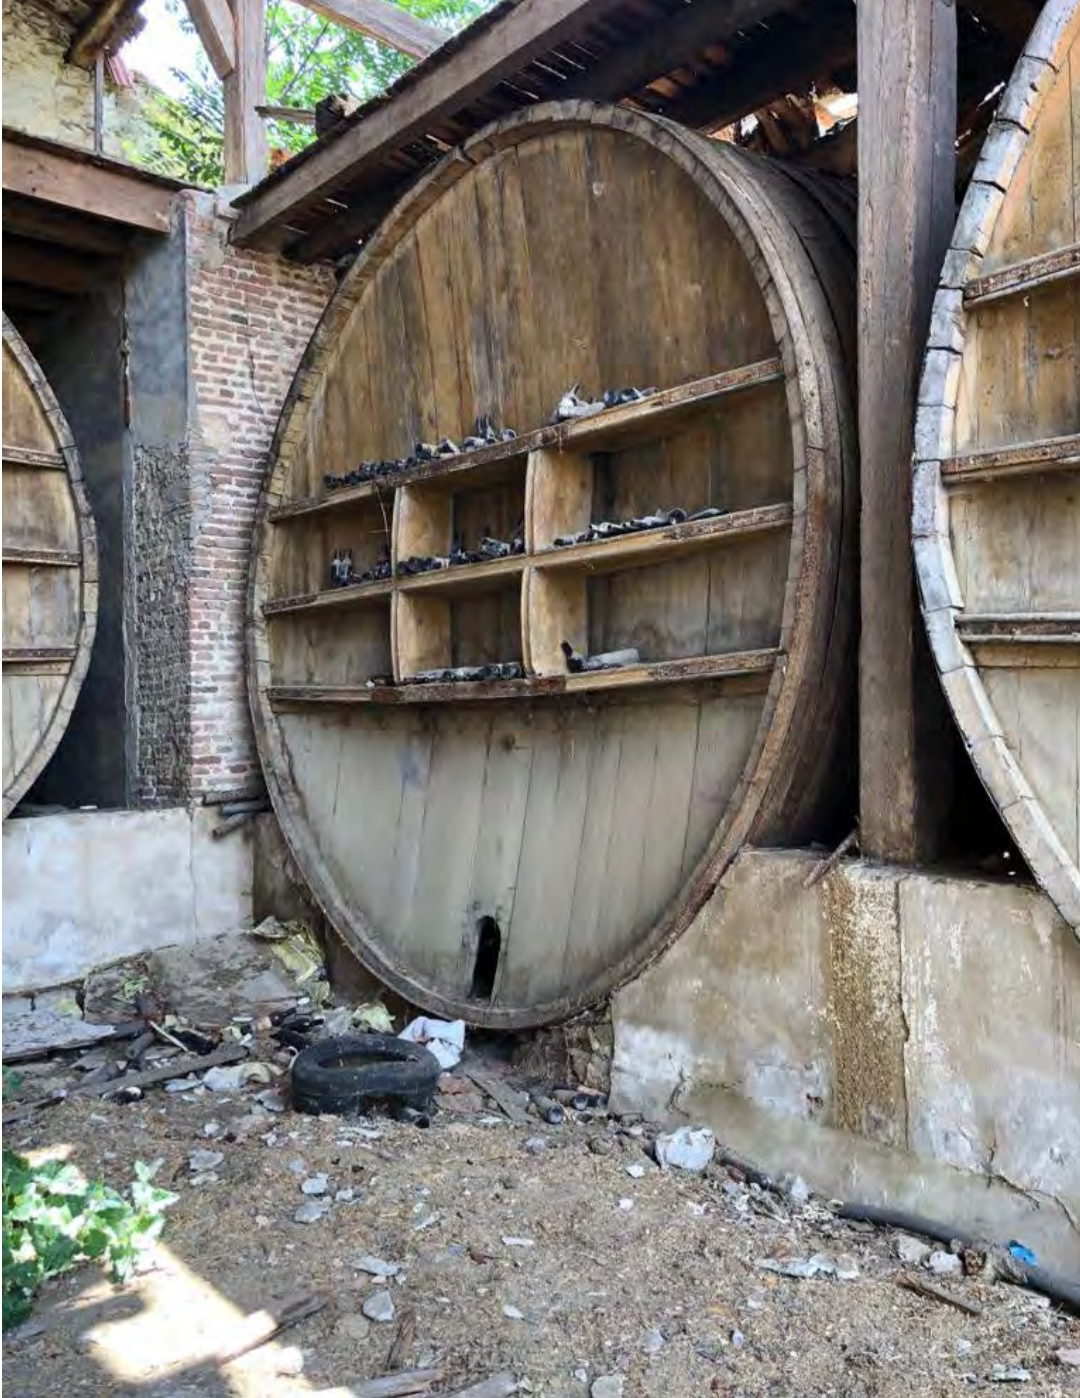
**Şekil 5.8:** Marmara Ereğlisi şaraphanesinde ahşap fıçılar (Marmara Ereğlisi Belediyesi).

Beden duvarlarının ve çatısının bir kısmı yıkılmış durumda olan yapının içerisindeki çatı makasları ve devasa fiçiler görülebilmektedir (Şekil G.1 b). İç mekâna yerleşen ahşap bir konstrüksiyon, çatı ve ara kat döşemelerinin iskeletini oluşturur. Çatı makası ve döşeme kirişlerinin, beden duvarına oturduğu kısımlarda demir kılıçlar konumlanır (Şekil G.2 a). Fiçiler ise ahşap konstrüksiyonun dikmeleri arasına yerleşmektedir (Şekil 5.8). Yapı üst örtüsünü kaybettiği için hava fotoğraflarından çatı makasları okunabilmektedir. Böylelikle makasla birlikte çalışan dikmelerin aralıkları çıkarılabilir. Yapı uzun doğrultuda 6 eşit bölmeden oluşmaktadır, her bir bölme akstan aksa yaklaşık 4,5-5 metrelik genişliğe sahiptir. Yatay olarak konumlandırılan fiçilerin çapları 4 metre civarında olmalıdır. Marmara Ereğlisi Belediyesi'nden temin edilen fotoğraflar arasında, onarım görmüş bir şekilde ön cephenin ayakta olduğu görülmektedir (Şekil G.2 d). Yapının orta aksında bir giriş

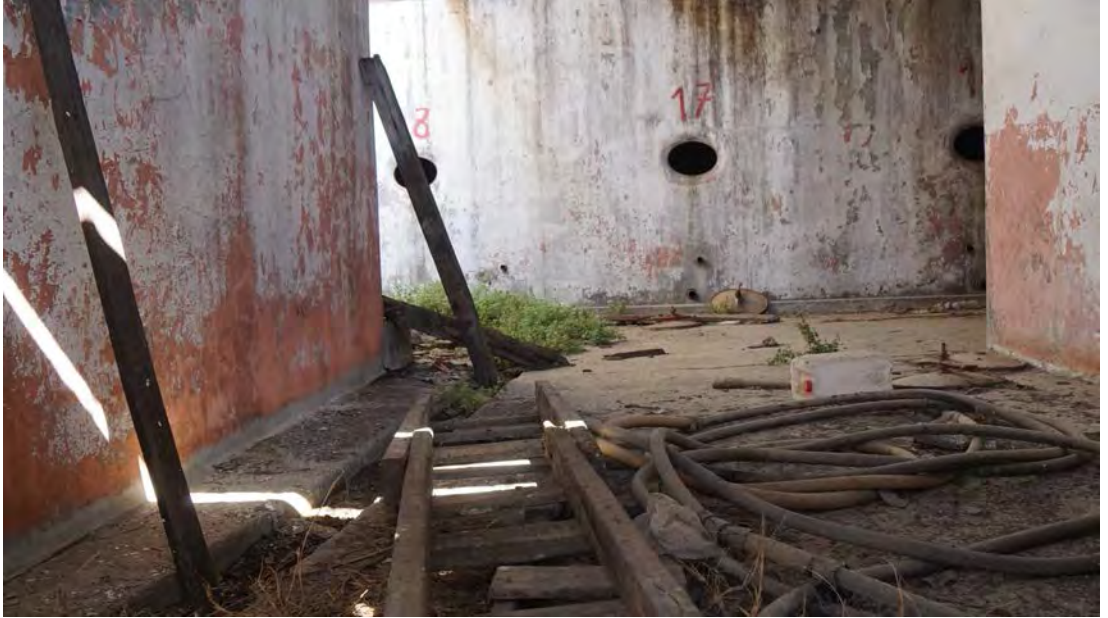
**Şekil 5.9:** Mürefte’de beton şarap hazneleri.

mülkiyetindedir. İki birimli olarak algılanan yapı, içeride ortak bir mekân oluşturur. Ana yapının giriş kapısı üzerinde mermer kitabe bulunur. Kitabede Yunan alfabesi ile yazılan “Konstantinos Theofilaou 1887” muhtemelen şarap deposunun sahibini ve yapılış tarihini belirtmektedir (Şekil G.3). Bitişik yapı biraz daha alçaktır ve sokak üzerinden ayrı bir girişi bulunmaktadır. Bölgedeki çoğu şarap deposunda olduğu gibi, iç mekânda ikinci dönem kullanımına ait beton şarap hazneleri yer alır. Bu hazneler iç bölmelere sahip olup, her birimin lomboz için açıklığı vardır (Şekil 5.9). Yapılar ahşap çatılarını kısmen korumaktadır. Ana yapı dikdörtgen bir plana sahiptir ve çatı makaslarının geçtiği açıklık yaklaşık 12 metredir. Bitişik yapının planı ise parselle uymaktadır, bu nedenle çatı makasları yapı boyunca değişiklik göstermektedir (Şekil G.4). Yapının genişlediği yerde açıklık 13 metre civarındadır. İçeri girilemediği için ölçümler hava fotoğrafları üzerinden yapılmıştır.

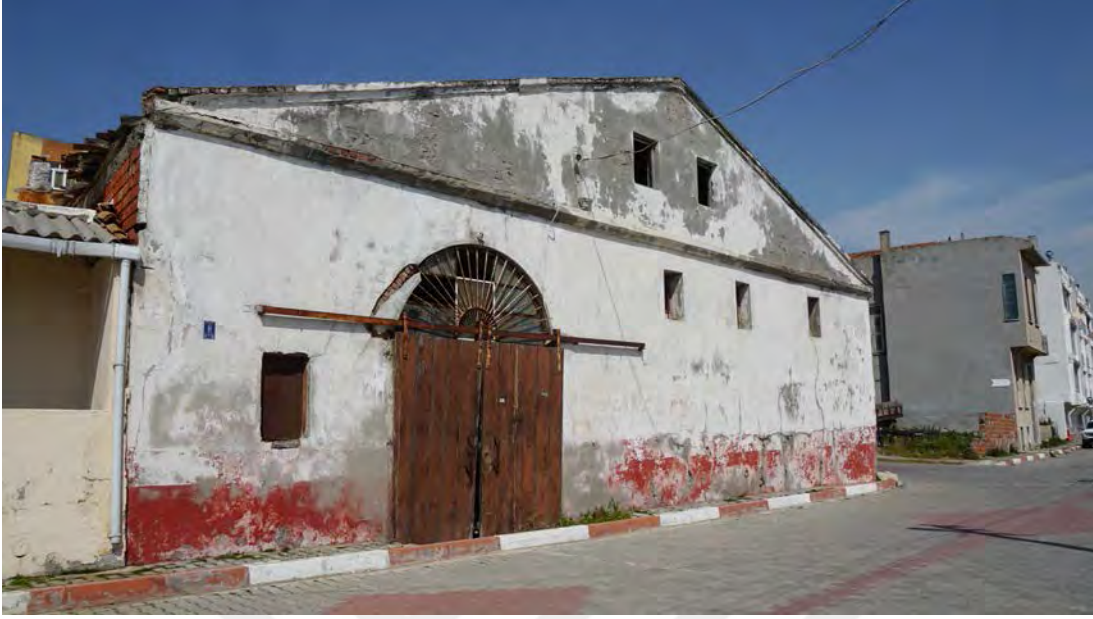
**Şekil 5.10:** Mürefte sahilinde şaraphane.

Mürefte sahil yolu üzerinde (273 ada, 21 parsel) bulunan bir başka şarap mağazası birkaç yapı ile birlikte 2018 yılında 2. grup korunması gerekli kültür varlığı olarak tescil edilmiştir. Kâğır şaraphanenin denize bakan cephesi asimetrik bir düzene sahiptir (Şekil 5.10). Yapının özgün olduğu düşünülen iki panelli ahşap sürgü kapısı ve kemerli penceresinin demir elemanı korunmuştur. Kapının panelleri yatay bir profile asılmıştır. Panellerin sürülebilmesi için panellerin üst köşelerinde tekerlekli elemanlar yer almaktadır (Şekil G.5). Cephede altı adet küçük pencere açıklığı vardır. Cepheler çimento esaslı bir sıva ile sıvalı durumdadır. Kısmi olarak çökmüş çatısının dikmeli ahşap konstrüksiyonu bulunmaktadır. İç mekâna sonrada eklenen

beton tankların yüzeyine basamak görevi gören metal elemanlar yerleştirilmiştir. Haznelerin hemen önünde kanallar konumlanmaktadır (Şekil G.6).

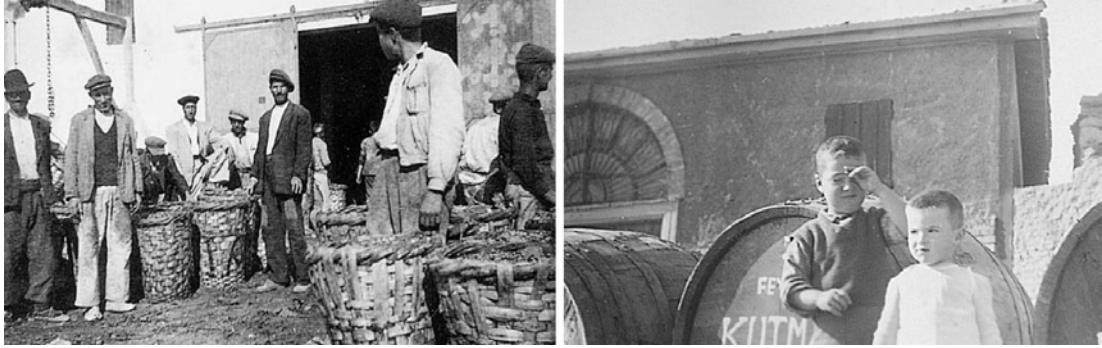
**Şekil 5.11:** Mürefte Kutman Şaraphanesi (Url-6).

tarafından sürdürülmektedir. Ada-parcel bilgileri 279/36, 279/37, 280/1 olan yapılar Kutman Şarapları'na aittir. Kutman Ailesi mübadele öncesinde 1896 yılında bir şaraphane satın alarak şarapçılık işine başlamış, ardından komşu şaraphaneleri de almıştır. Günümüzde iki yapıda üretim devam etmekte, 36. parselde yer alan diğer yapı ise şarap müzesi olarak işlevlendirilmiştir (Şekil G.10). Harap durumda olması nedeniyle yeniden inşa edilen bu yapı yaklaşık yirmi yıldır müze olarak kullanılmaktadır. Müzede üretim ile ilişkili çeşitli aletler, presler, meşe fıçılar, şişeler, eski kayıtlar, fotoğraflar sergilenmekte, şarap tadımı ve satışı yapılmaktadır. 37. parseldeki yapıya ait olduğu düşünülen eski bir fotoğrafta, çalışanlar ve sepetlerde toplanmış üzümler görülmektedir (Şekil 5.11). Günümüzdeki kapıdan farklı olsa da, o dönemde de iki panelli sürgü kapının kullanılmış olduğu anlaşılmaktadır. Hangi yapıya ait olduğu tespit edilemeyen bir diğer fotoğrafta, giriş kapısının üzerinde konumlanan kemerli pencereye ait doğrama ve demir eleman yer almaktadır. Üretim tesisinin dışında 2 metre yüksekliğine sahip eski bir ahşap fıçı ve üzüm presleri sergilenmektedir (G.11). İç mekânda üretimde kullanılan farklı ebatlardaki paslanmaz çelik tanklar yer alır. Yapılar hakim rüzgar yönü (kuzeydoğu) doğrultusunda konumlandırılmıştır.

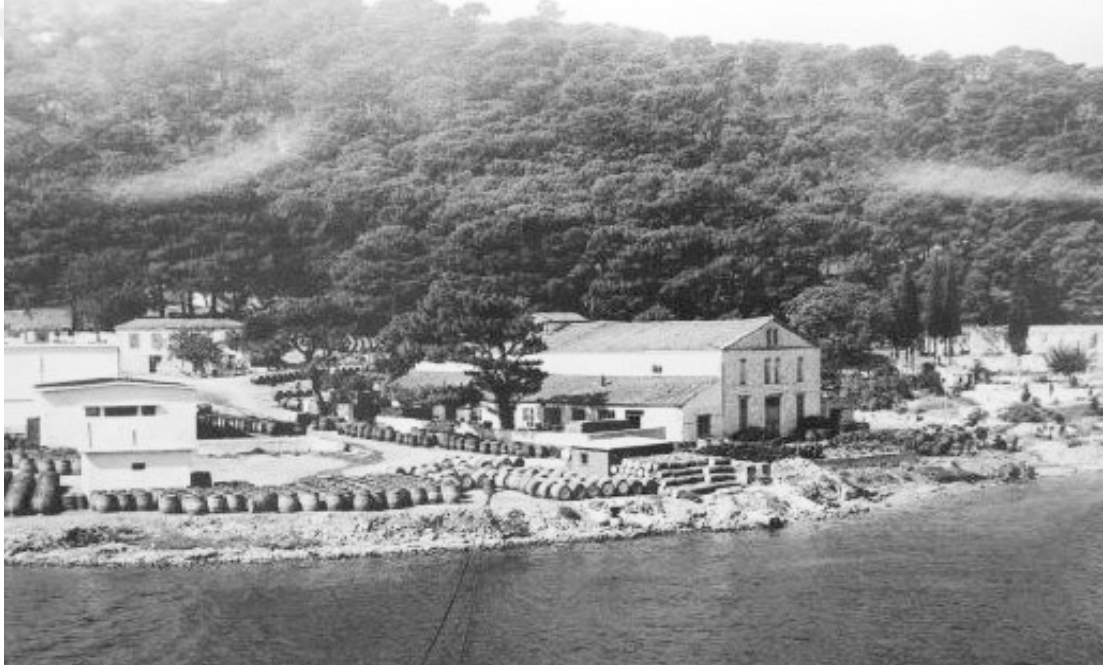
**Şekil 5.15:** Goldstein ve Galanis Şaraphanesi, Samos (Pandektis).

Samos'un kuzey kıyılarında Vathi yerleşiminde 19. yüzyılda *Goldstein ve Galanis Şirketi* tarafından işletilmeye başlanan bir şaraphane bulunmaktadır (Şekil 5.15). Şaraphane o dönem fiçi üretimhanesi olarak da faaliyet göstermekteydi. 1934 yılında

EOSS<sup>29</sup> tarafından satın alınmış olan yapı, kooperatifin ilk üretim tesislerinden olmuştur. 2005 yılında ise şarap müzesi olarak yeniden işlevlendirilmiştir (Βακαλοπούλου vd., 2017). Dikdörtgen planlı kâgir yapının ölçüleri yaklaşık olarak 16 metreye 35 metredir. Yapının iki yanında bitişik birimler bulunmaktadır. Sahil cephesi kesme taş örgüye sahipken diğer cepheler moloz taş örgüdür (Şekil H.1). Alt kotta lentolu açıklıklar varken üst kotta basık kemerli açıklıklar yer almaktadır. İç mekânda yer alan 80 tonluk büyük fıçılar taş setlerin üzerine oturmakta ve üst kısımlarına erişmek için dar ahşap platformlar yer almaktadır (Şekil H.2). Bu mekân şarap tadım alanı olarak kullanılmaktadır. Müzede fıçı yapım aletleri ve şarap üretimi ile ilişkili gereçler sergilenmektedir.

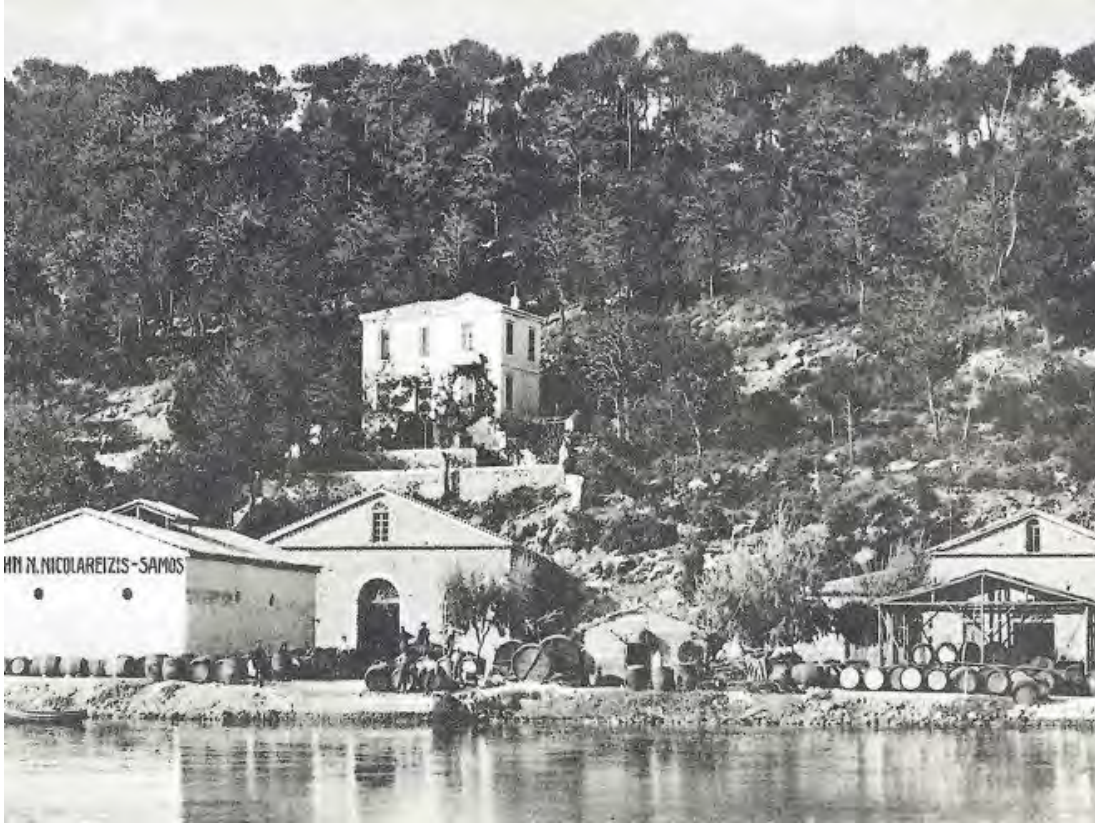
**Şekil 5.16:** Ioanni Nikolareizis Şaraphanesi'nin 1906 tarihli fotoğrafı ([Url-8](#)).

Samos Şarap Müzesi ile aynı limanda, birkaç blok ötede konumlanan Ioanni Nikolareizis Şaraphanesi de 1934 yılında kooperatiflik tarafından satın alınmıştır (Şekil 5.16). Günümüzde hala EOSS tarafından kullanılmaktadır. Kâgir yapı dikdörtgen planlıdır. Kısa cepheler yaklaşık 15 metre, uzun cepheler ise 26 metredir. Simetrik bir düzene sahip olan cephelerde karışık derzli kesme taş örgü görülmektedir (Şekil H.3). Kemerli açıklıkların üst bölümlerinde dekoratif elemanlar

yer alır. Pencereelerde ahşap kepenkler vardır. 2006 tarihli iç mekân fotoğraflarından bir depo olarak kullanıldığı anlaşılmaktadır. Görselde kapı ile pencere arasında yatay ahşap bir elemanın bulunduğu görülmektedir. İç mekân duvarları moloz taş örgüye sahiptir. Duvarlar üzerinde iskelelerin yerleştirildiği yuvalar bulunmaktadır. Harita üzerinden yaklaşık olarak alınan ölçüler doğrultusunda çatı makaslarının geçtiği açıklık 14-15 metre civarında olmalıdır.

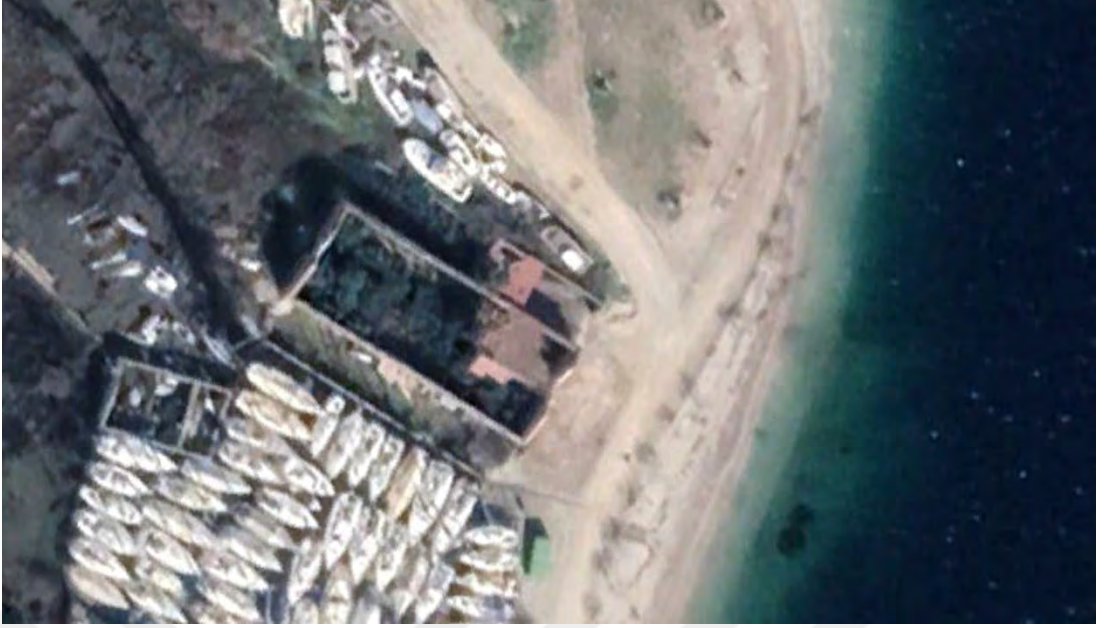
**Şekil 5.17:** Alvertou ve Iosif Missir Şaraphanesi hava fotoğrafı (Google Earth).

Vathi Limanı'nda biraz daha merkezin dışında kalan bir kâgir şaraphane, VIDA arşivinde *Alberto ve Joseph Missier Şaraphanesi* olarak geçmektedir. Dikdörtgen planlı yapı şaraphane hemen hemen Paşalimanı Şaraphanesi ile aynı boyutlardadır. Hava fotoğrafı üzerinden yapılan ölçüm doğrultusunda yapı yaklaşık olarak 42 metreye 16 metredir (Şekil 5.17). Duvarları moloz taş örgüye sahiptir, yapı köşelerinde ve kapı sövesinde kesme taş kullanılmıştır. Kemerli kapı açıklığının üst kısmında süslemeli demir eleman konumlanır. Kısmi olarak ayakta olan ahşap çatı, metal makasları ile kompozit bir elemandır (Şekil H.4). Yapının 2006 tarihli fotoğrafından cephenin tuğla söveli bir açıklığının daha olduğu anlaşılmaktadır, karşı cephesi de benzer düzene sahiptir (Şekil H.5). Şaraphanenin iç mekân fotoğraflarına erişilememiştir.

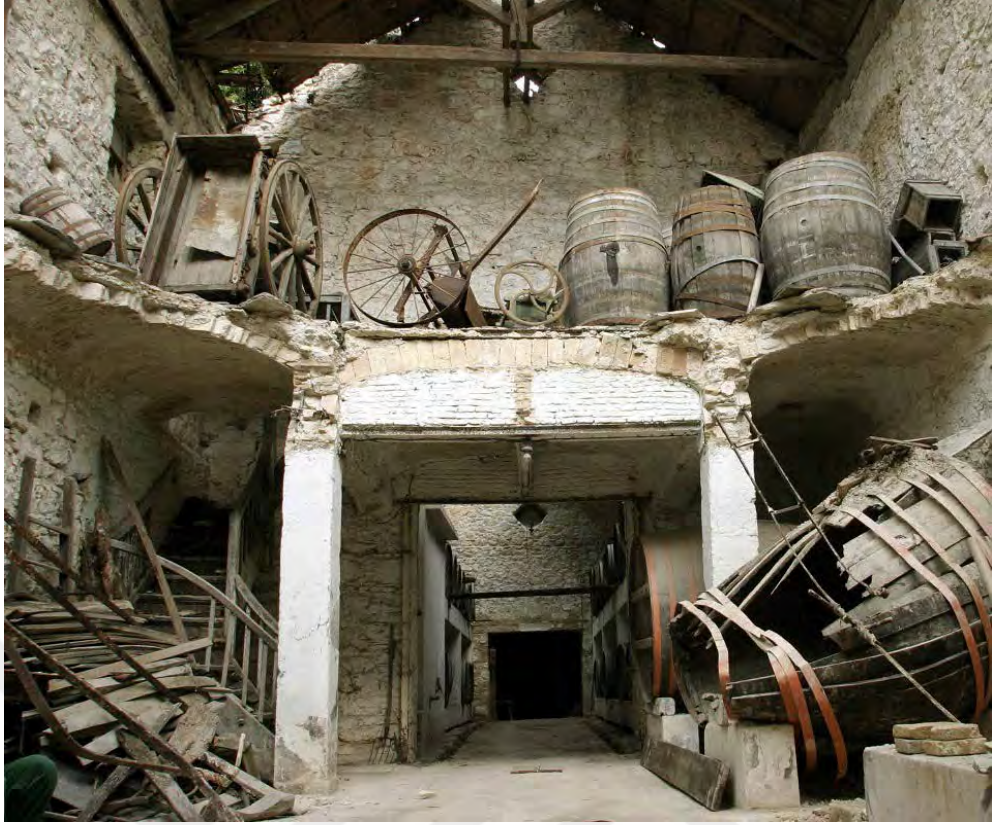
Şekil 5.20: Tatoi Şaraphanesi (Url-10).

Terk edilmiş olan yapılar için yakın dönemde koruma çalışmaları başlatılmıştır. Yerleşkedeki Tatoi şaraphanesi korunmuşluk seviyesi ve mimari özellikleri ile önemli bir örnek teşkil eder (Şekil H.7). Kâgir yapının ara kat döşemesi, incelenen diğer yapılardan farklılık göstererek tuğla tonoz ve ayaklardan oluşmaktadır (Şekil 5.20). Yapı içerisinde çok sayıda üretim gereçleri, şarap fiçileri ve şarap şişeleri korunmuştur (Şekil 5.21). Şarap üretiminin süreçleri doğrultusunda şaraphane üç bölümden oluşur. Kuzey kısmında yer alan bölüm şarap mahzeni olup toprak altında kalacak şekilde kurgulanmıştır (Şekil H.8-9). Yapı kuzeydoğu, güneybatı aksına yerleşmektedir.

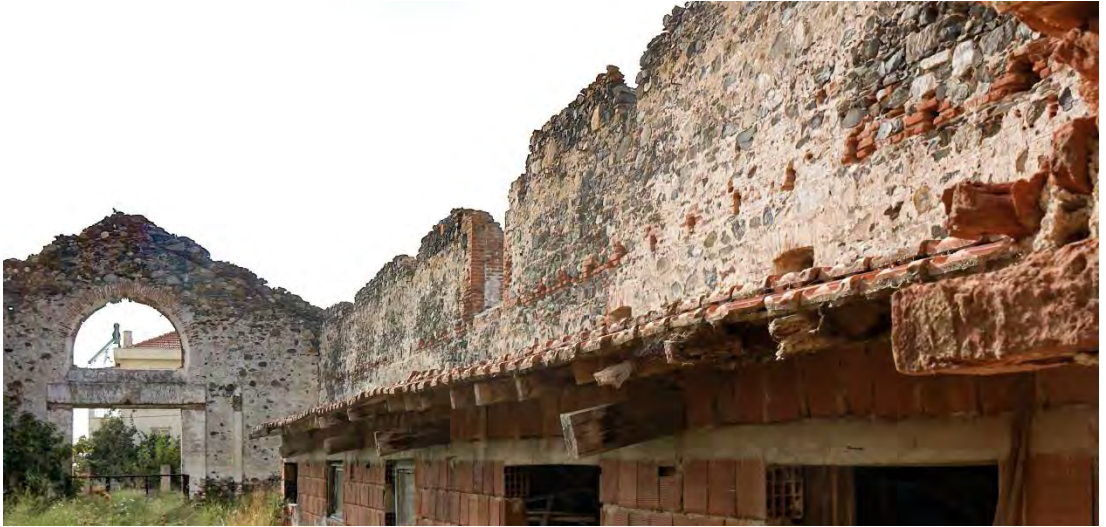
Şekil 5.22: Kuzey duvarındaki kiriş yuvaları.

Yapının kuzey ve güney duvarlarında ortalama +4.50 m kotuna denk gelen, 1 metre sıklığında kiriş yuvaları bulunur (Şekil 5.22). Yuvaların sıklığının sabit ve duvar boyunca sürekli olduğu düşünülürse, döşemeler kesintisiz bir şekilde devam etmelidir. Doğu ve batı duvarlarında kiriş yuvalarının kotu ile uyuşan izler bulunmaktadır (Şekil 5.23). Bu doğrultuda, ahşap döşemelerin yaklaşık 3 metrelik genişliğe sahip olduğu düşünülmektedir. Ara kata, büyük fıçı ağızlarına erişim için ihtiyaç duyulmuş olmalıdır. Alan preslenmiş üzümelerin fermantasyon fıçılarına doldurulması için kullanılmış olabilir. Fransa'da 19. yüzyıla tarihlenen şarap dolumunu gösteren fotoğraf ara kat kullanımı hakkında fikir vermektedir (Şekil 5.24).
