**PAŞALİMANI (ALONİ) ADASI ŞARAPHANE YAPILARI İÇİN  
KORUMA VE YENİDEN KULLANIM ÖNERİLERİ**

**YÜKSEK LİSANS TEZİ**

**Tuğçe CANER**

**Restorasyon Programı**

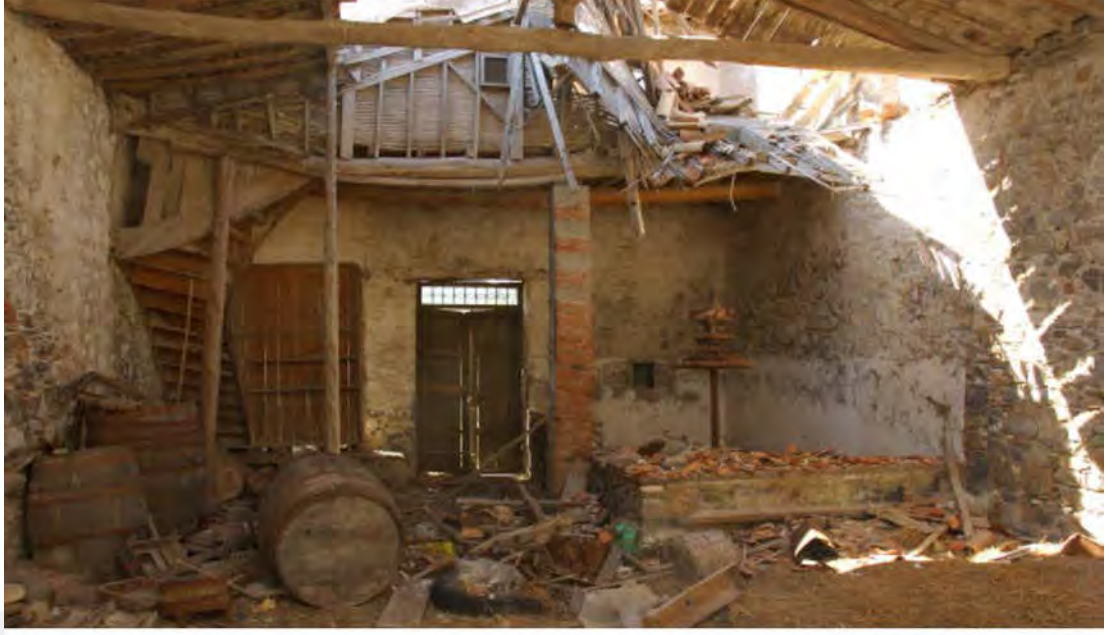
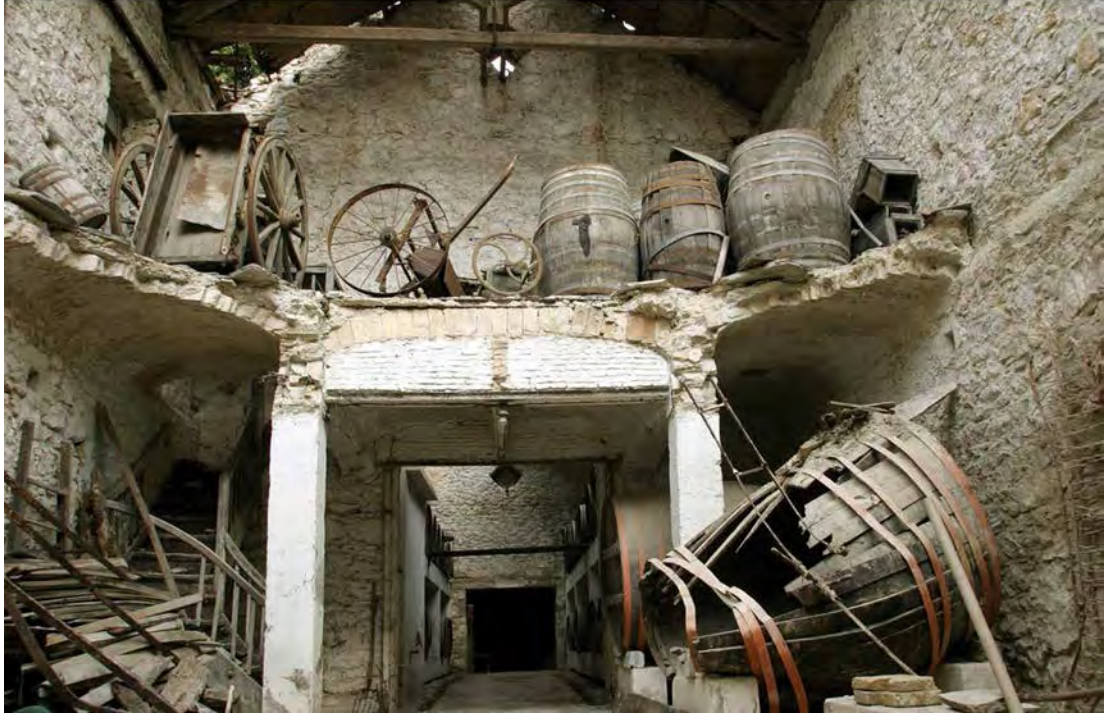
**Şekil 5.25:** Samos Adası ve Tatoi'deki şarap üretim yapılarının merdivenleri (Pandektis, Url-10).

Ara kat döşemeleri arasında bağlantı bulunmuyorsa, yapıda en az iki merdiven olmalıdır. Merdivenlerin konumlarına ilişkin kesin veriler elde edilemese de, servis kapısı olduğu düşünülen doğu girişine yakın konumlandığı varsayılmıştır. Rıht yüksekliğinin 17-18 cm olduğu, 25 basamaklı bir merdiven ile +4,50 metre kotuna çıkılabilir. Merdivenler iki kollu ve ahşap olarak önerilmiştir. Yunanistan'daki yapı örnekleri arasında, ahşap merdivenini koruyan iki şaraphane bulunmaktadır (Şekil 5.25).

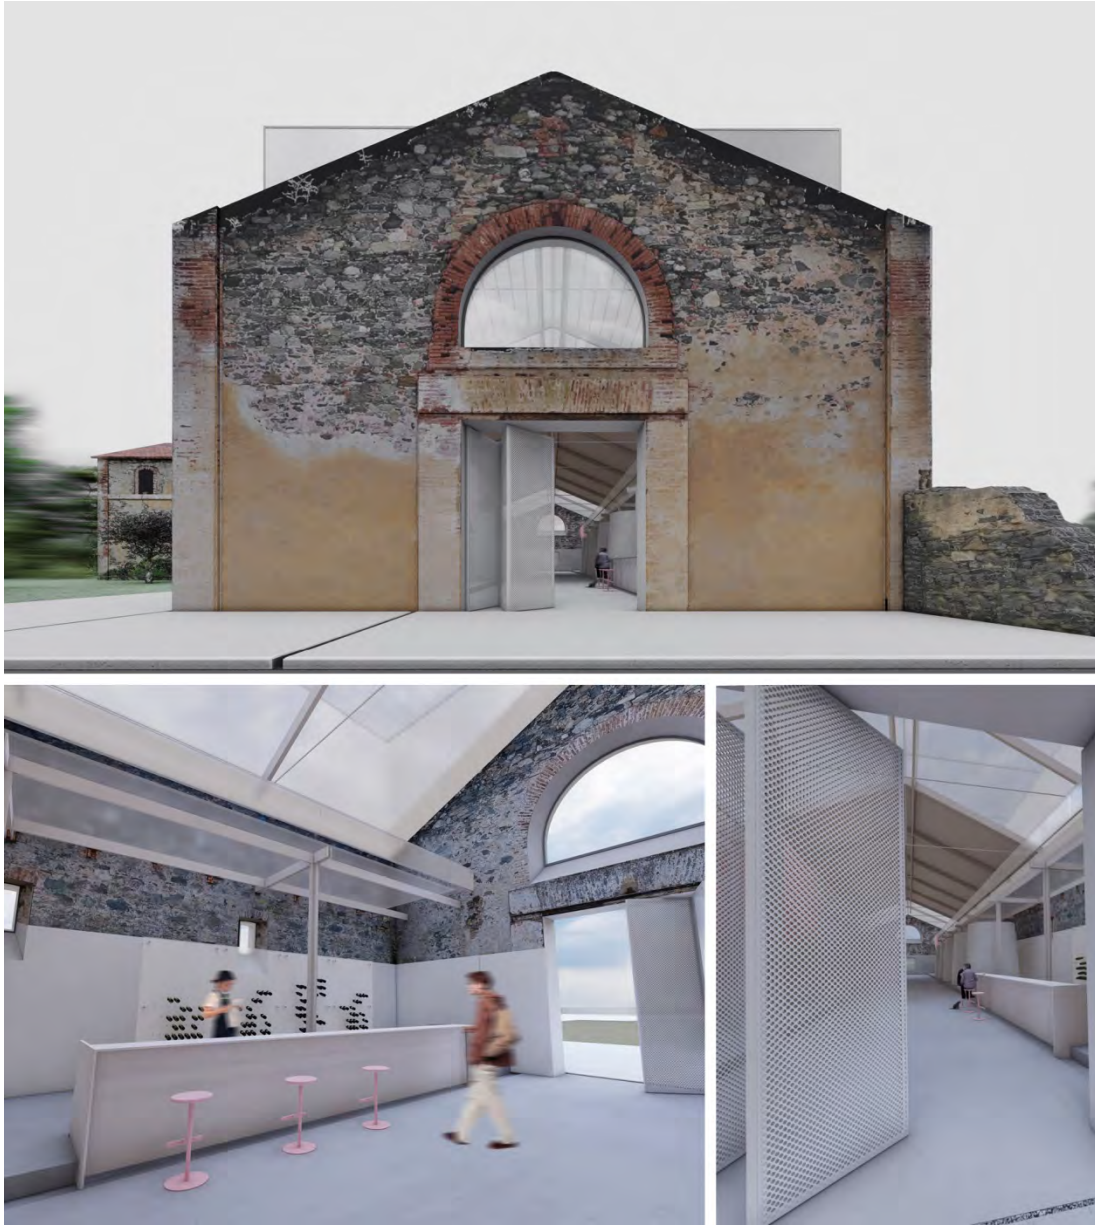
**Şekil 6.7:** Yeniden kullanım önerisi, proje görselleri.

çelik dikmeler döşeme strüktürünü oluşturur ve beden duvarları için destek sağlar. Ara kat döşemesi ve korkulukları için, asit işlemine tâbi tutulmuş cam önerilmiştir. Çağdaş malzeme seçimleri ile eklerin ön plana çıkmaması ve özgün yapıdan ayrışması amaçlanmıştır. Ara kata erişim için doğu ve batı kapılarına yakın çelik konstrüksiyon ve metal saclardan meydana gelen merdivenler önerilmiştir. Yapının iç mekânı ile görsel ilişkinin devamlı kurulabilmesi için, kapı doğramalarında geçirgen paneller önerilmiştir. Batı cephesinde konumlanan yapının ana girişi için (3.5 x 4 m) için önerilen kapı, delikli sac yüzeylere sahip katlanır üç panelden oluşur. Diğer iki kapı çift kanat olarak önerilmiştir. Projede pencere açıklıkları yekpare cam ve kompozit doğramalara sahiptir.

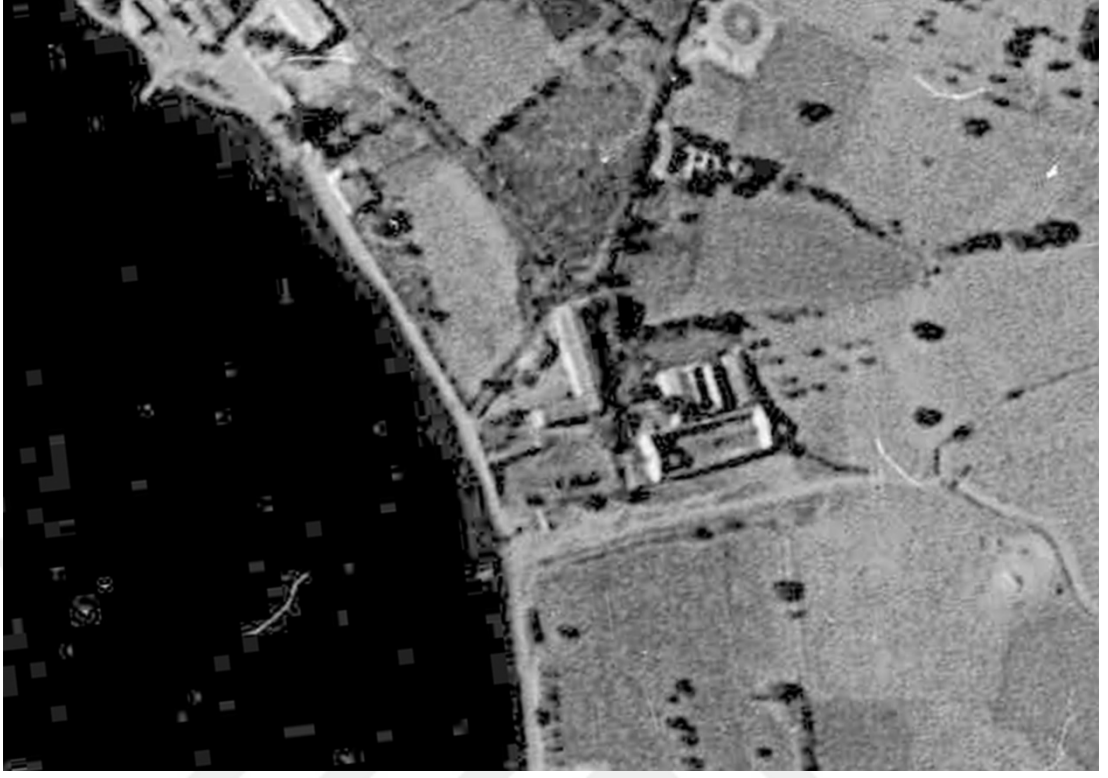
**Şekil D.1:** Şaraphane yapılarının 1953 tarihli hava fotoğrafı (HGM).

Çözünürlüğü çok yüksek olmasa da 1953 tarihli hava fotoğrafında, Y03 yapısının çatısının diğerlerinden farklılaştığı okunabilmektedir. Yapının çatısı geçmişte hasar almış ve 1960'larda onarımı yapılmış olabilir. Alan çalışmasında tespit edilen Y03 ve Y04 yapılarındaki güçlendirmeler bu dönemde yapılmış olabilir. Yakın döneme

Y01 şaraphane yapısının 1953 tarihli hava fotoğrafında çatısı olmadığı görülmektedir. Yaklaşık 30 yıllık bir süre içerisinde çatısını tamamen kaybetmiş olması, bir müdahale sonucunda gerçekleştiğinin göstergesidir. Ada sakinleri de çatının sökülerek taşındığından bahsetmiştir. Kaybedilen üst örtünün bir beşik çatı olduğu, kalkan duvarlardan anlaşılmaktadır. Çatı makasları yapının uzun olan kuzey ve güney duvarları üzerine oturtulmuştur. Bu doğrultuda geçilen açıklık akstan aksa 13.5 metredir. Moloz taş duvarlardaki yaklaşık 4.3 metrede bir tekrarlanan boşluklar, sekiz adet çatı makasının varlığına işaret eder. Doğu ve batı cephelerine ise yaklaşık 1.6 metrelik aralıkları olan çatı aşıkları denk gelmektedir. Ahşap çatı konstrüksiyonu önerisi, bahsedilen sayısal verilerle birlikte Tekirdağ şaraphaneleri incelenerek hazırlanmıştır. Çatı özgün durumunda, Y02 yapısında bulunan Marsilya kiremitleri ile kaplıdır.

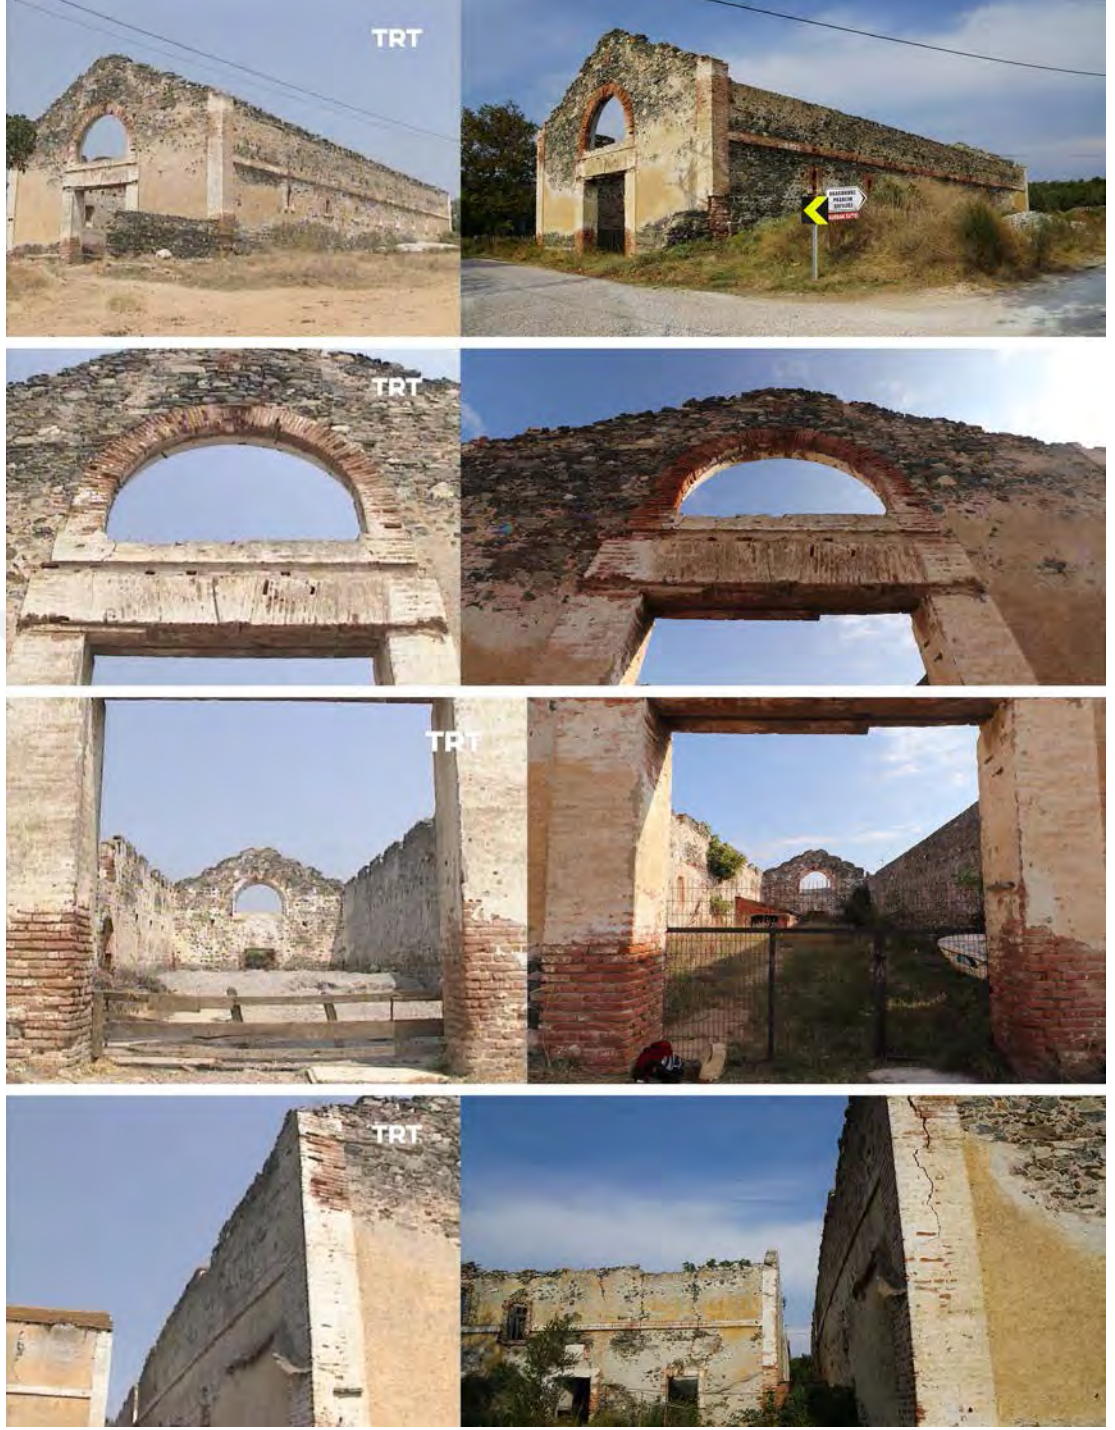
Şekil E.6: Belgesel görüntülerinin karşılaştırması (1989-2021).

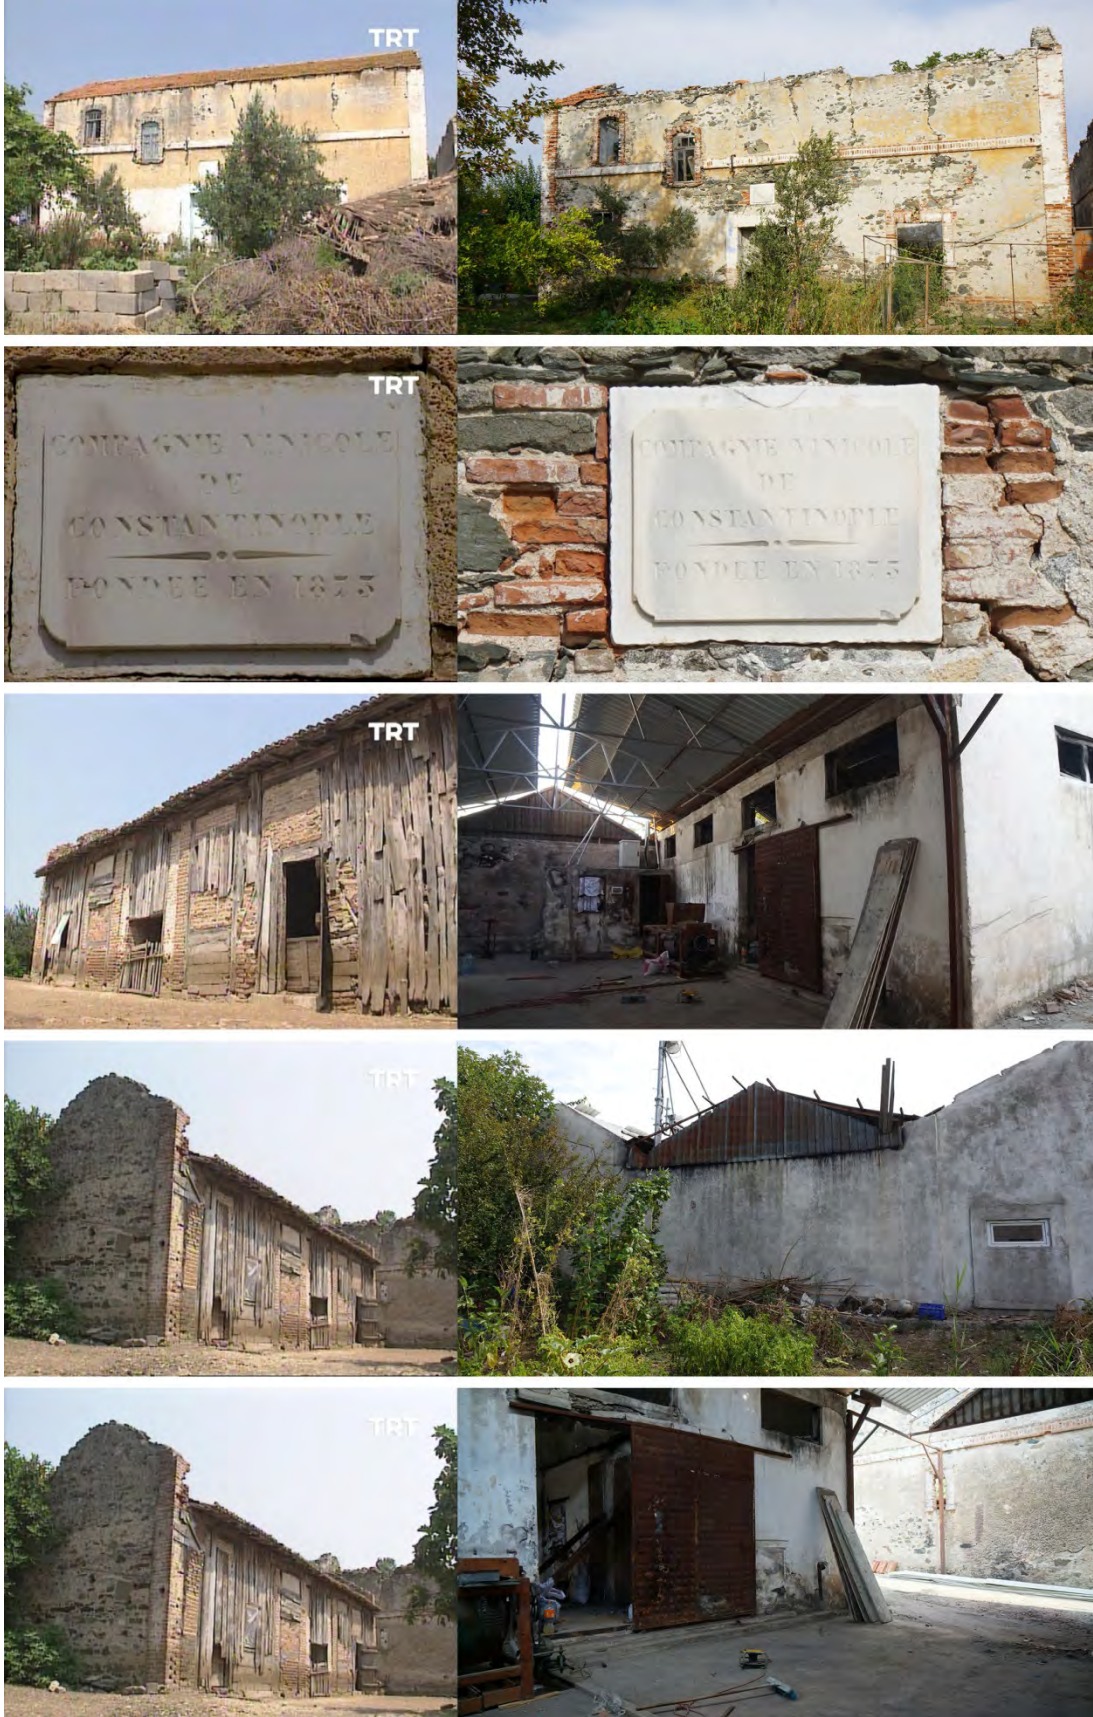
Şekil E.7: Belgesel görüntülerinin karşılaştırması (1989-2021).

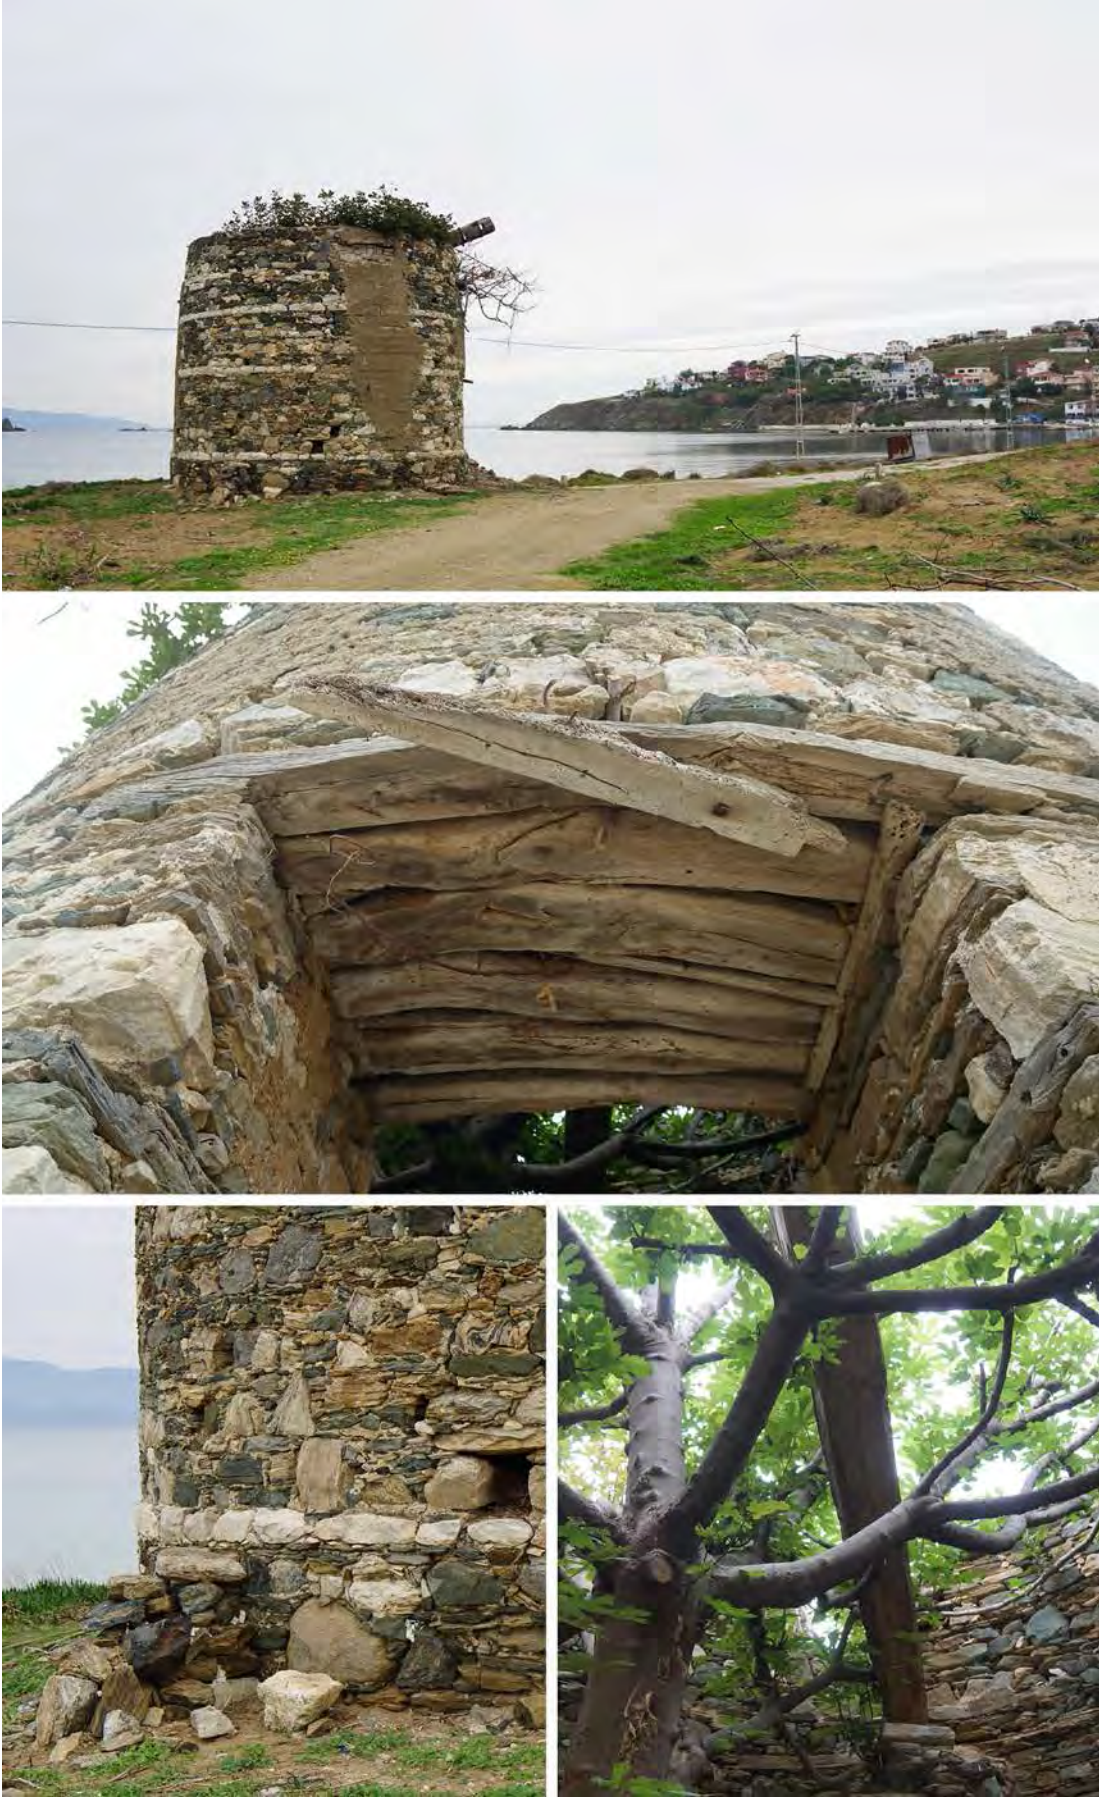
**Şekil F.4:** Poyrazlı Köyü'nde kagir değirmen (Kasım, 2020).

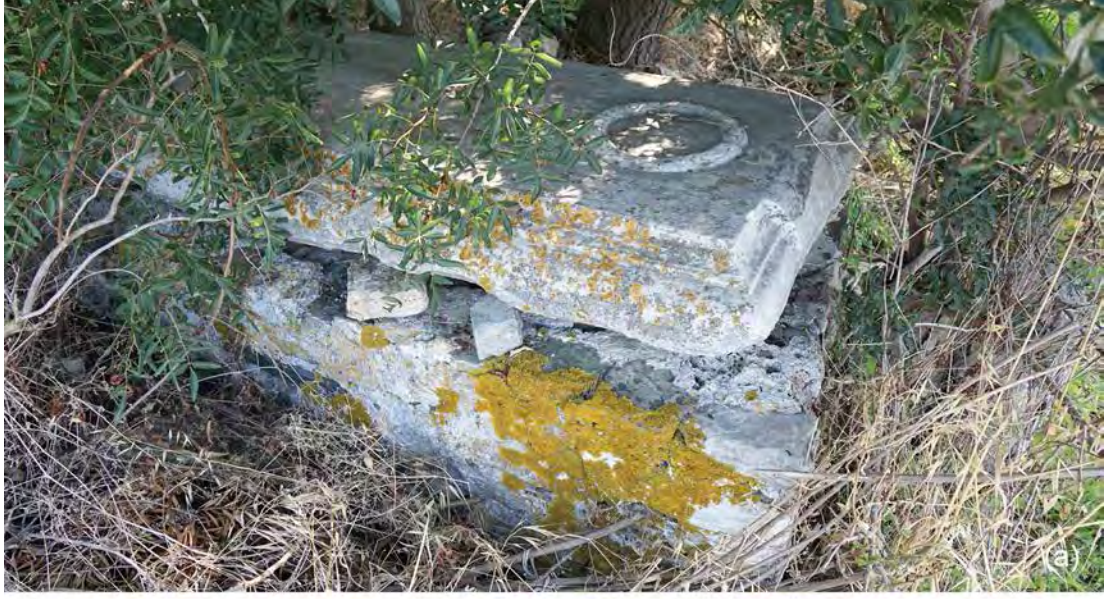
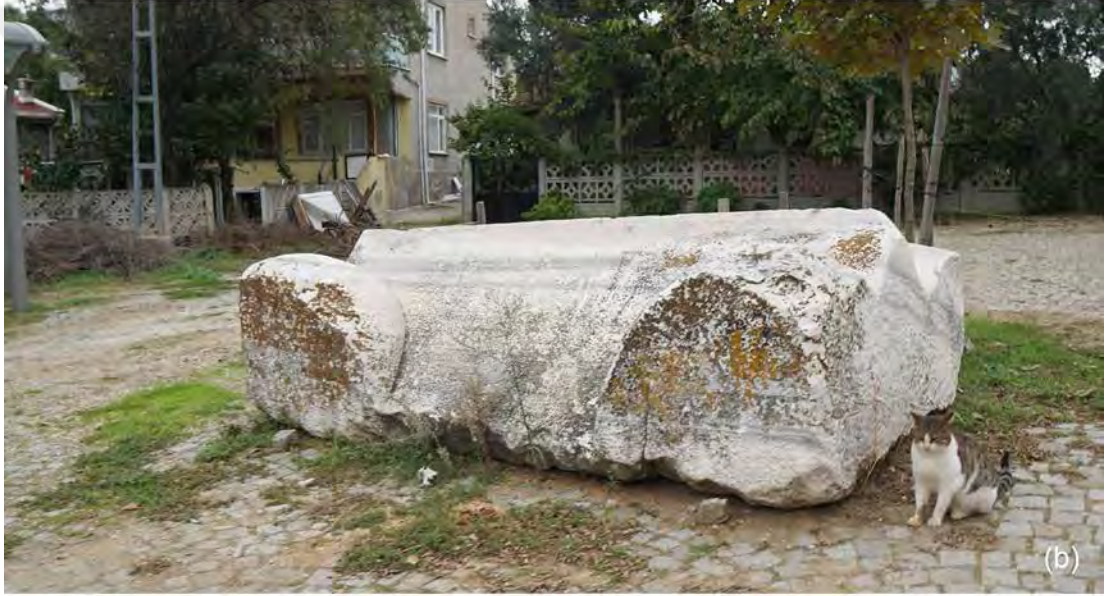
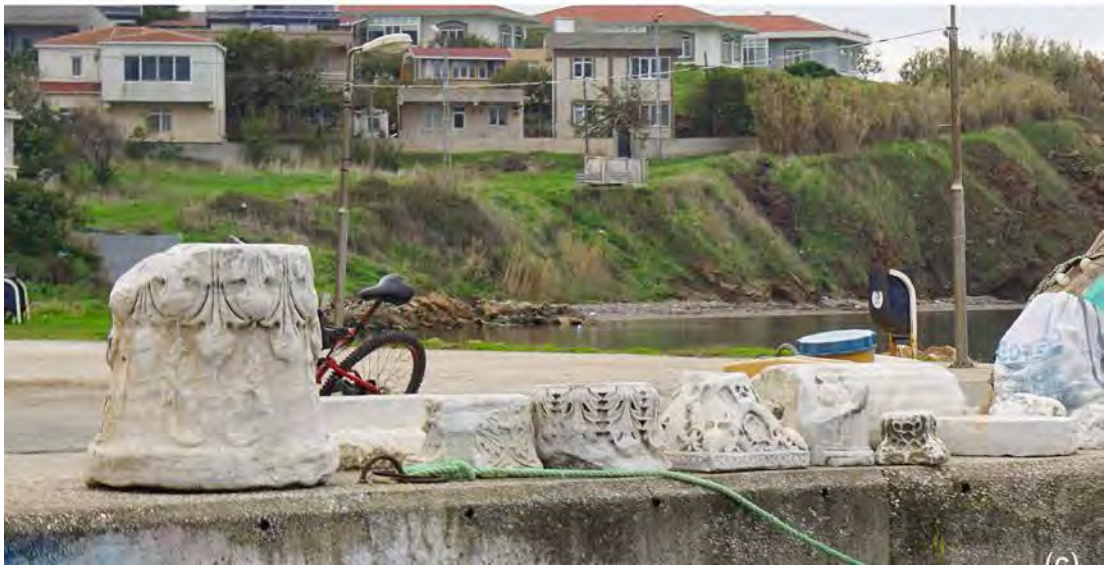
**Şekil F.5:** Lâhitler ve mimari elemanlar, Paşalimanı (a), Poyrazlı (b), Tuzla (c).

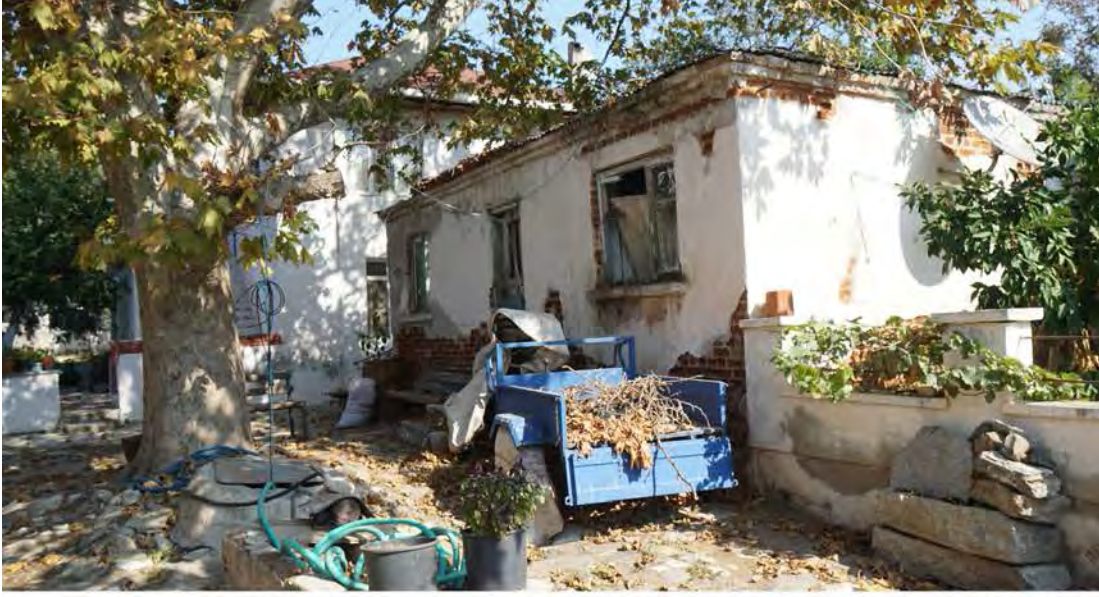
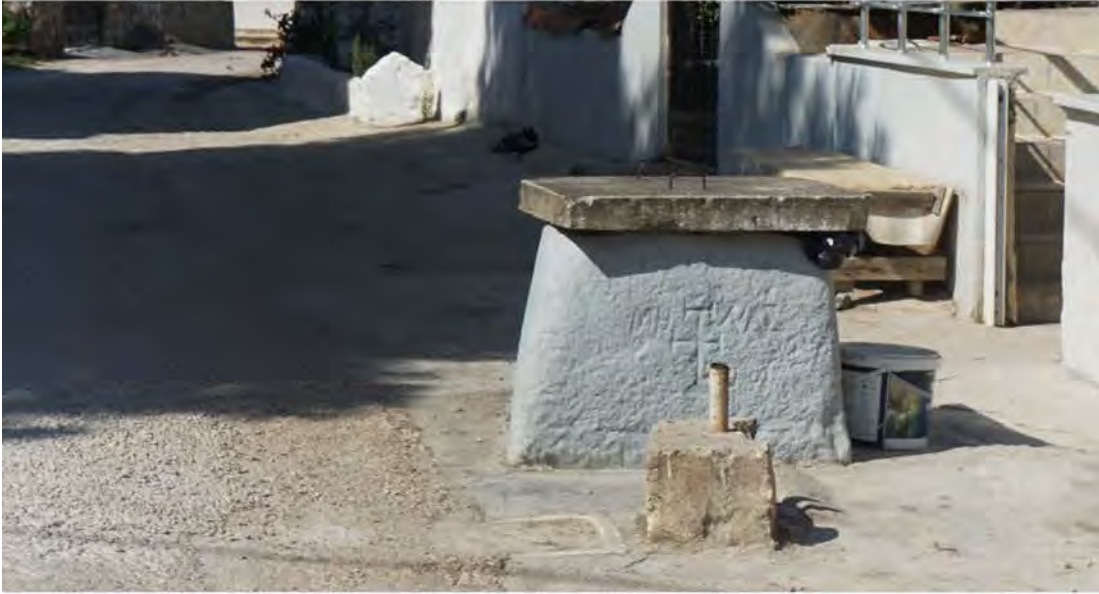
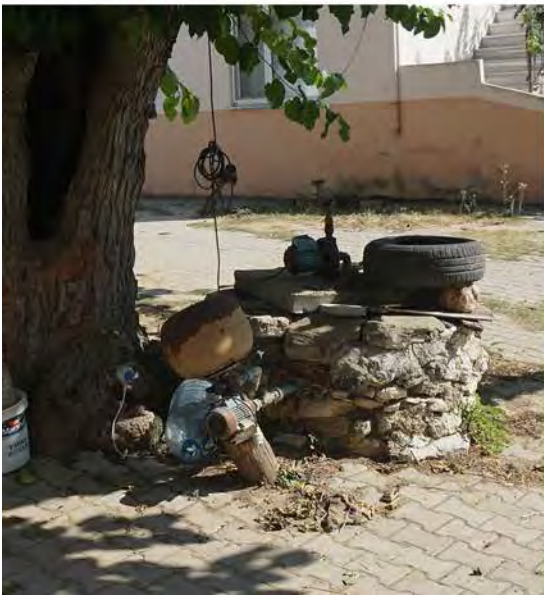
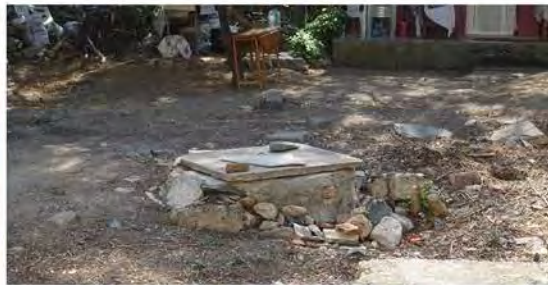
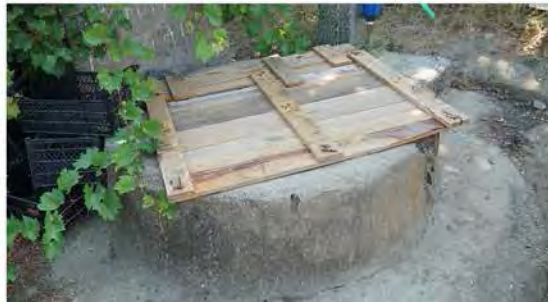
Şekil F.6: Paşalimanı Köyü'nde kuyular (Eylül, 2021).

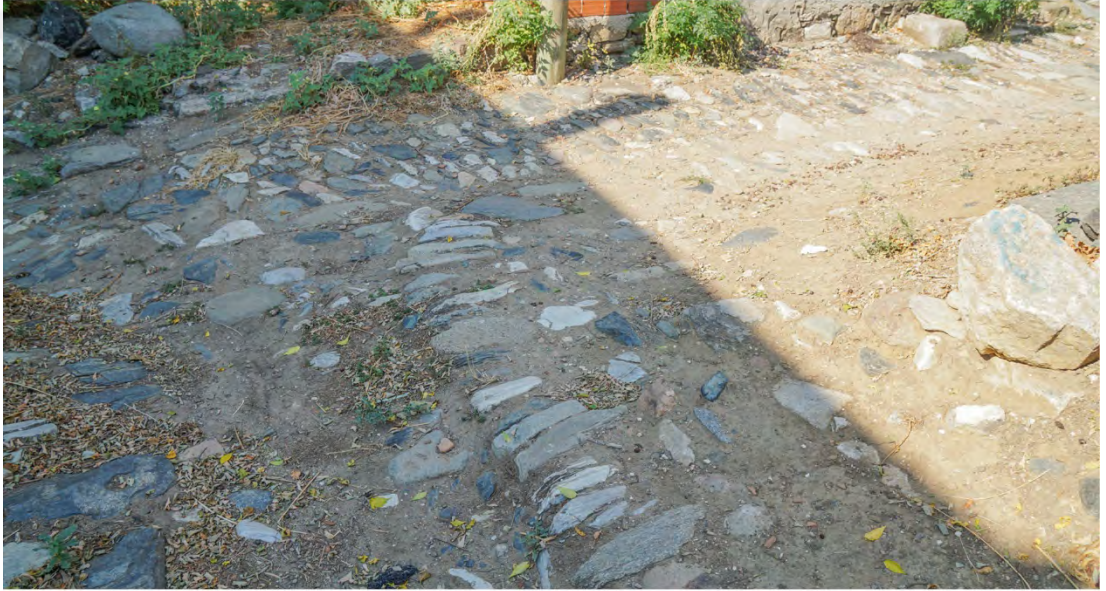
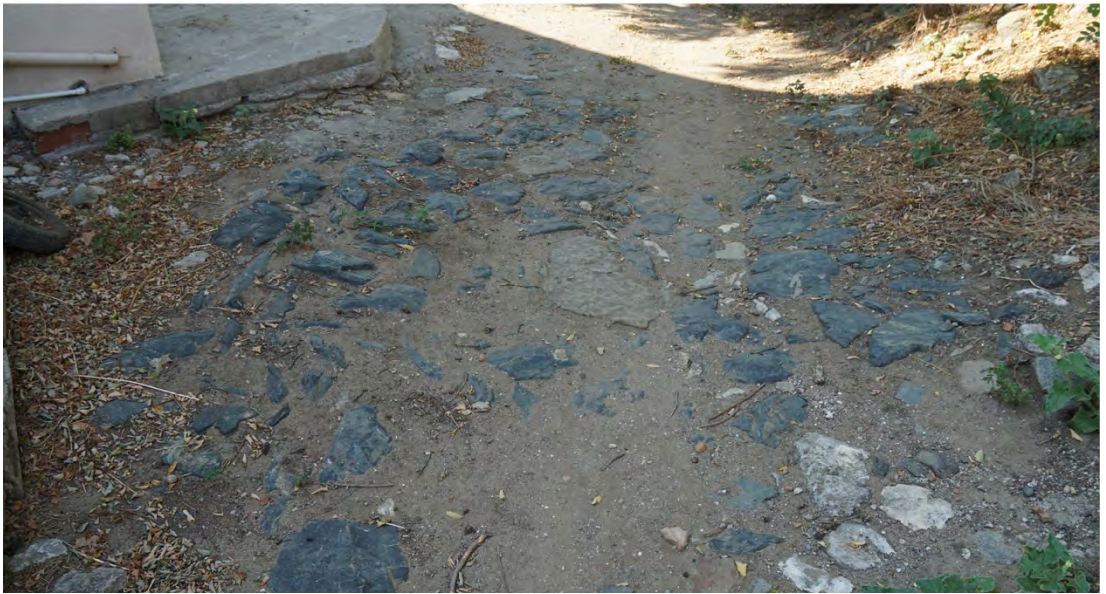
**Şekil F.7:** Paşalimanı Köyü'nün kaldırım taşları (Eylül, 2021).

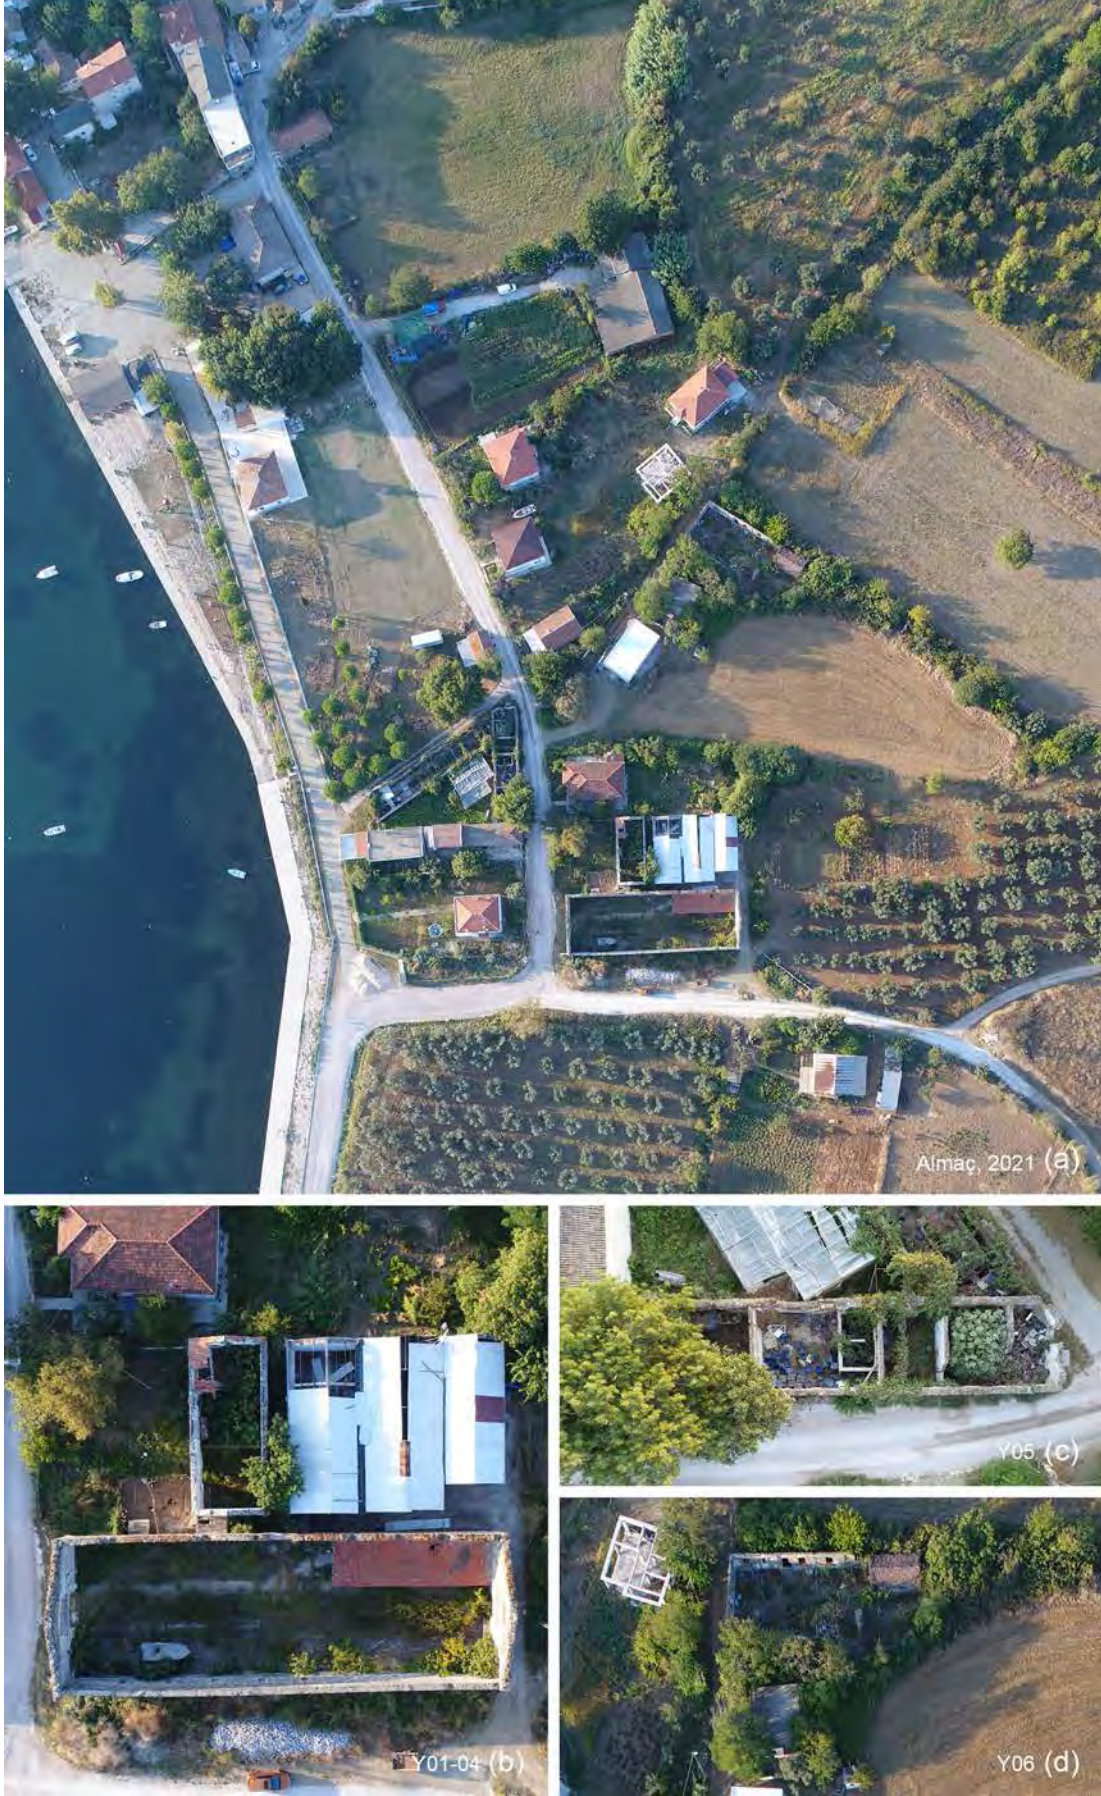
Şekil F.8: Şaraphane birimlerinin hava fotoğrafı.

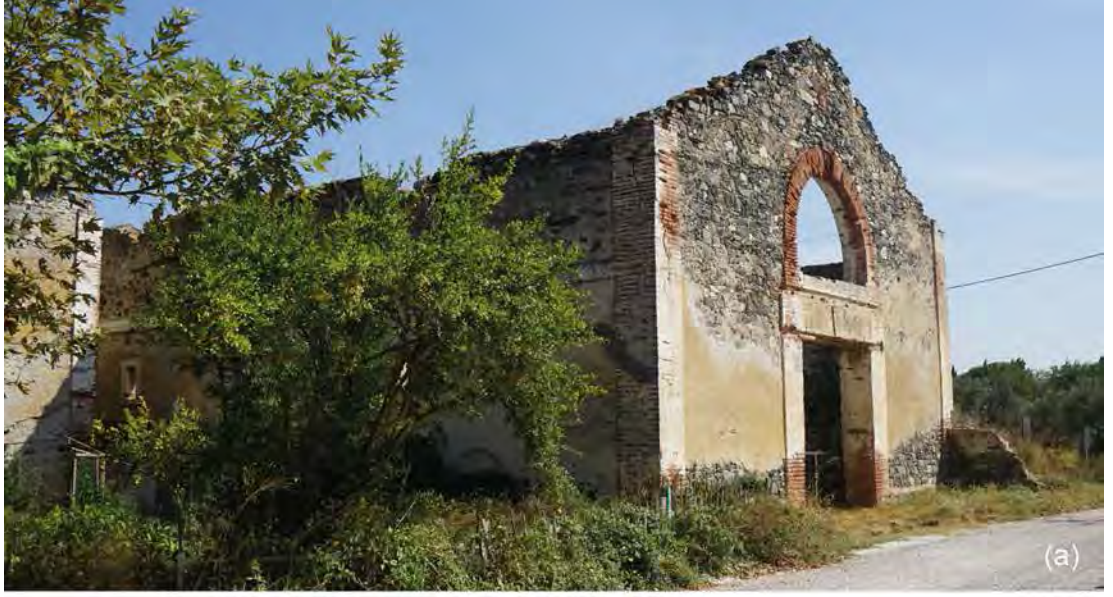
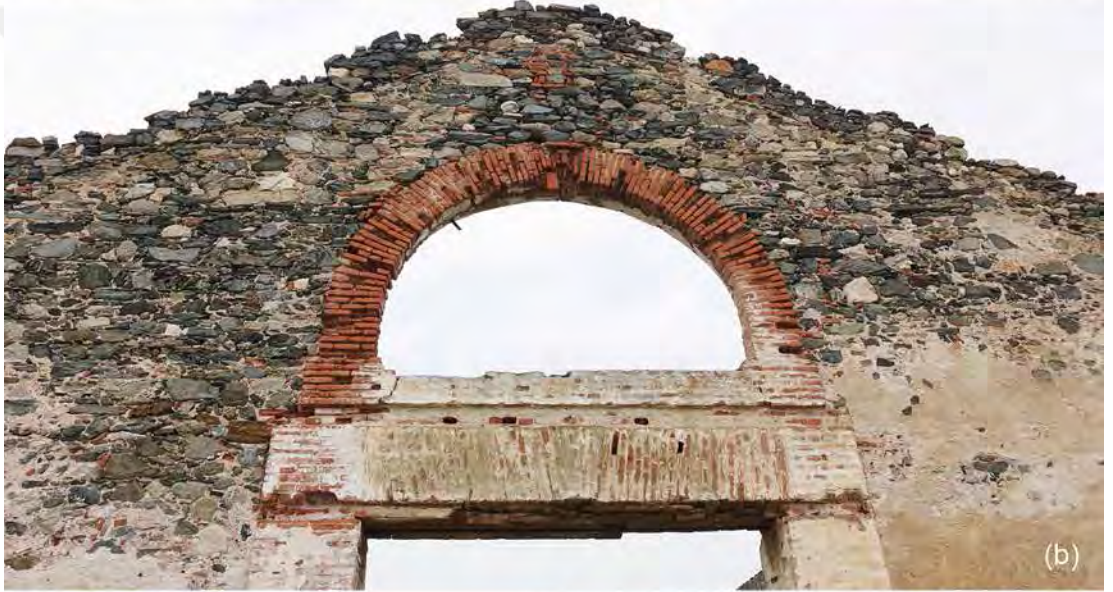
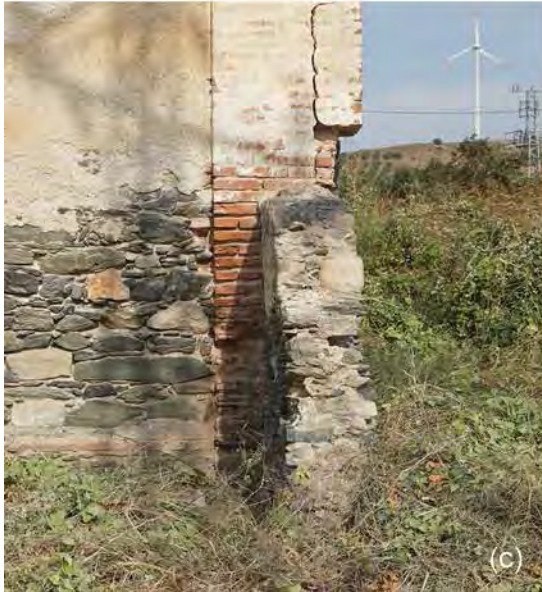
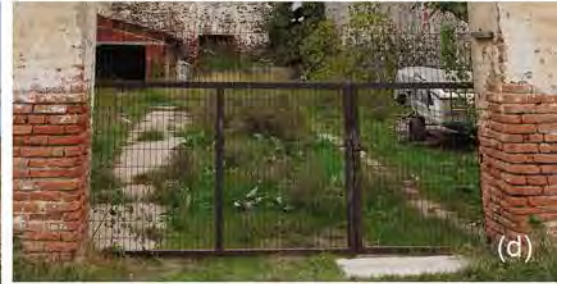
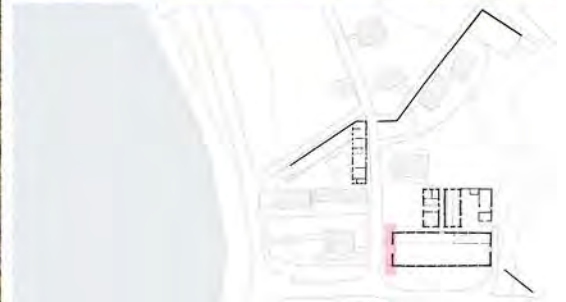
Şekil F.9: Y01 batı cephesi.

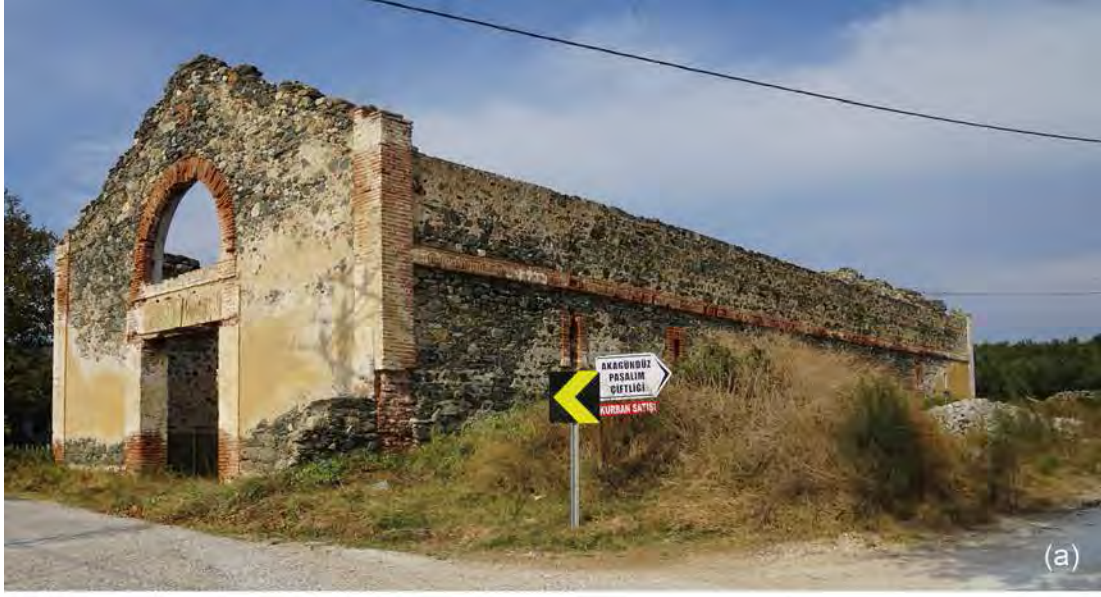
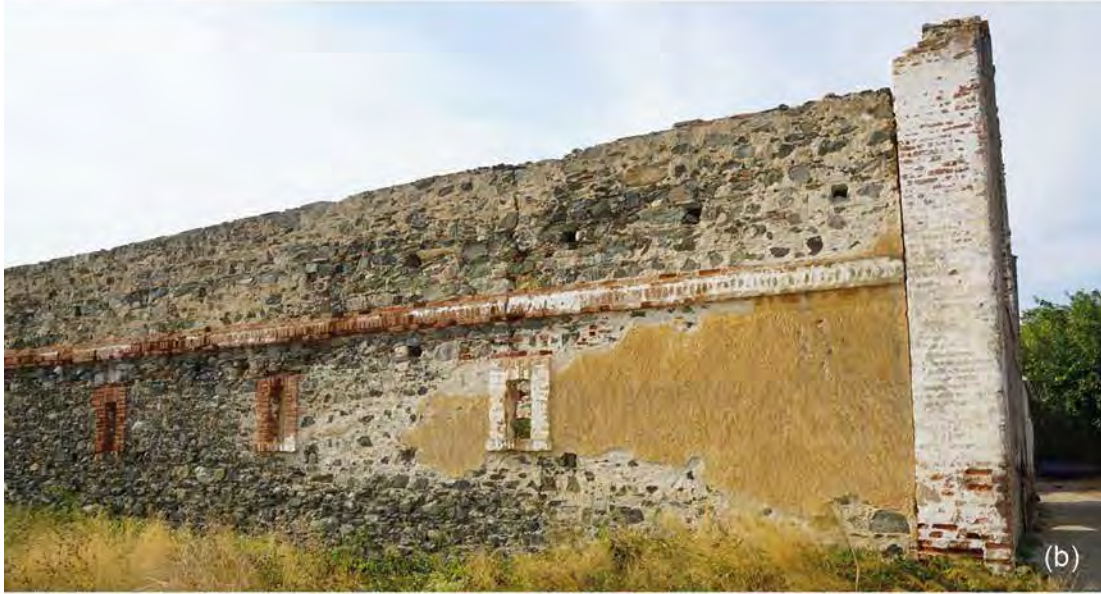
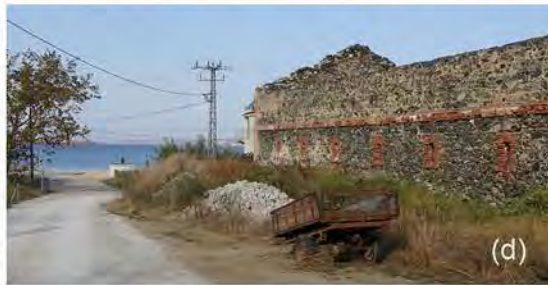
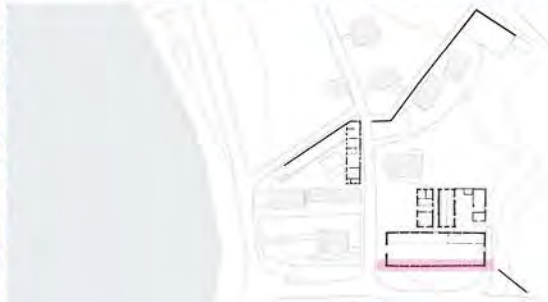
Şekil F.10: Y01 güney cephesi.

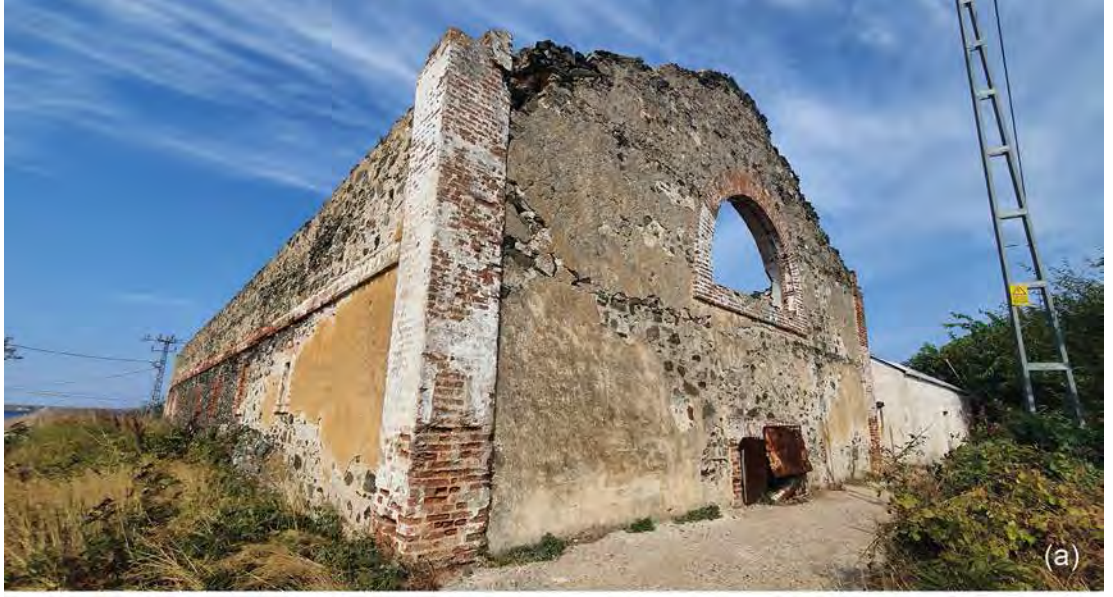
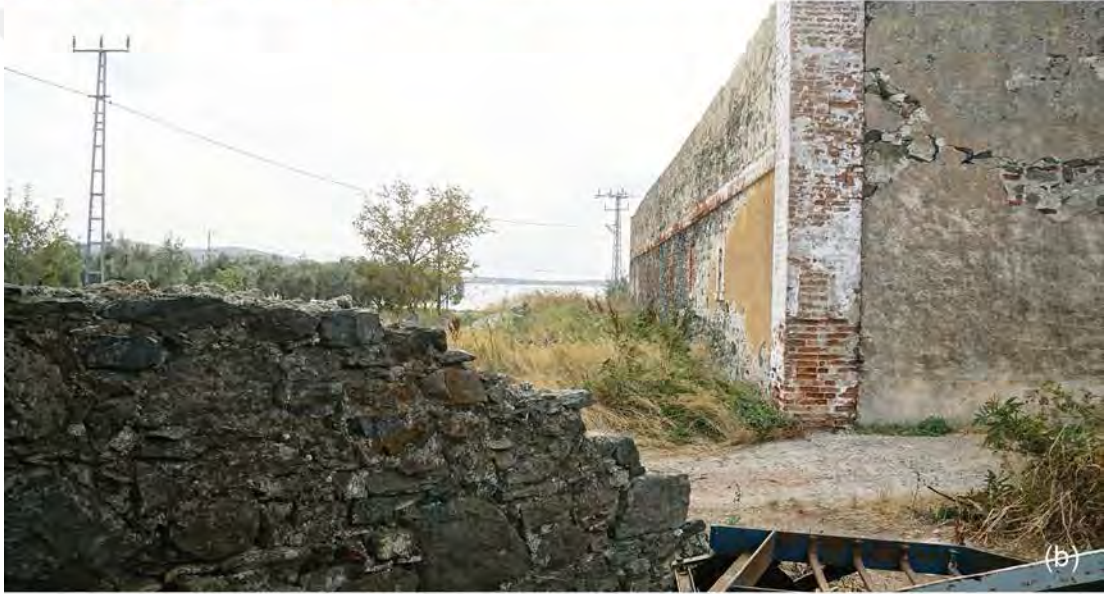
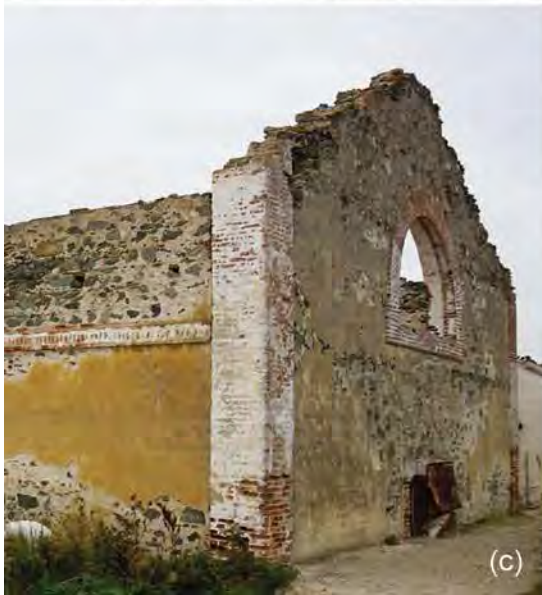
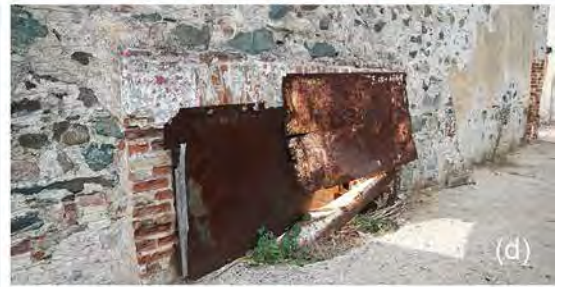
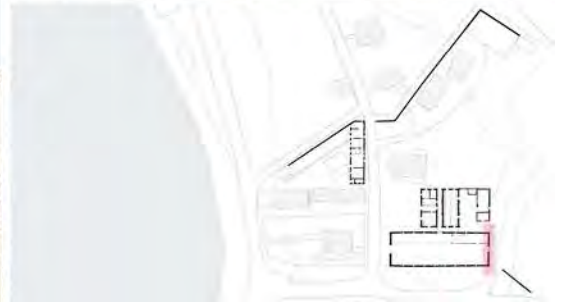
Şekil F.11: Y01 doğu cephesi.
