**PAŞALİMANI (ALONİ) ADASI ŞARAPHANE YAPILARI İÇİN  
KORUMA VE YENİDEN KULLANIM ÖNERİLERİ**

**YÜKSEK LİSANS TEZİ**

**Tuğçe CANER**

**Restorasyon Programı**

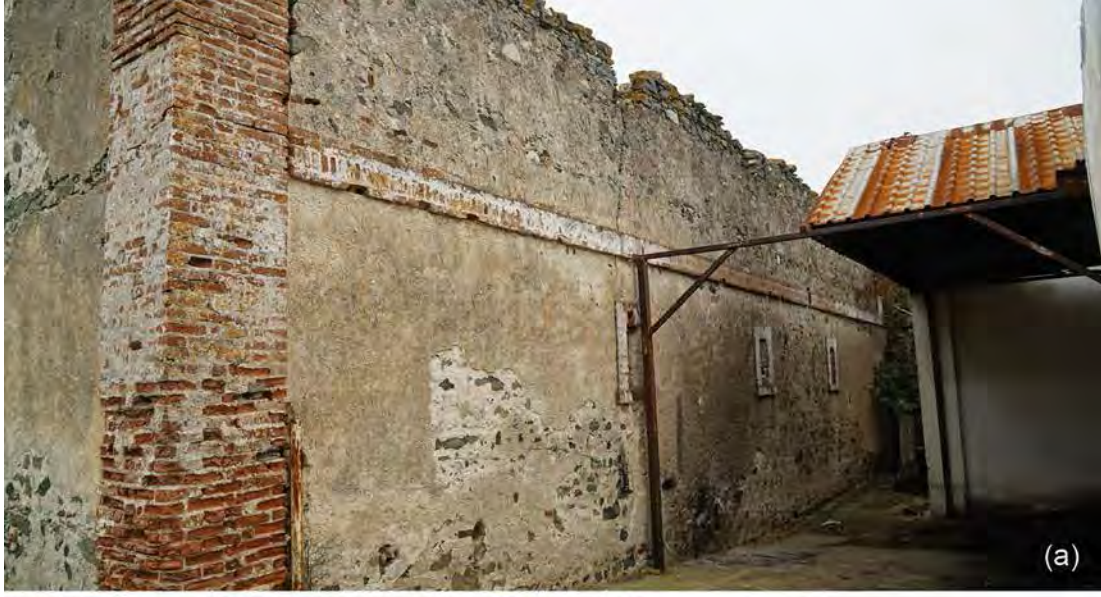
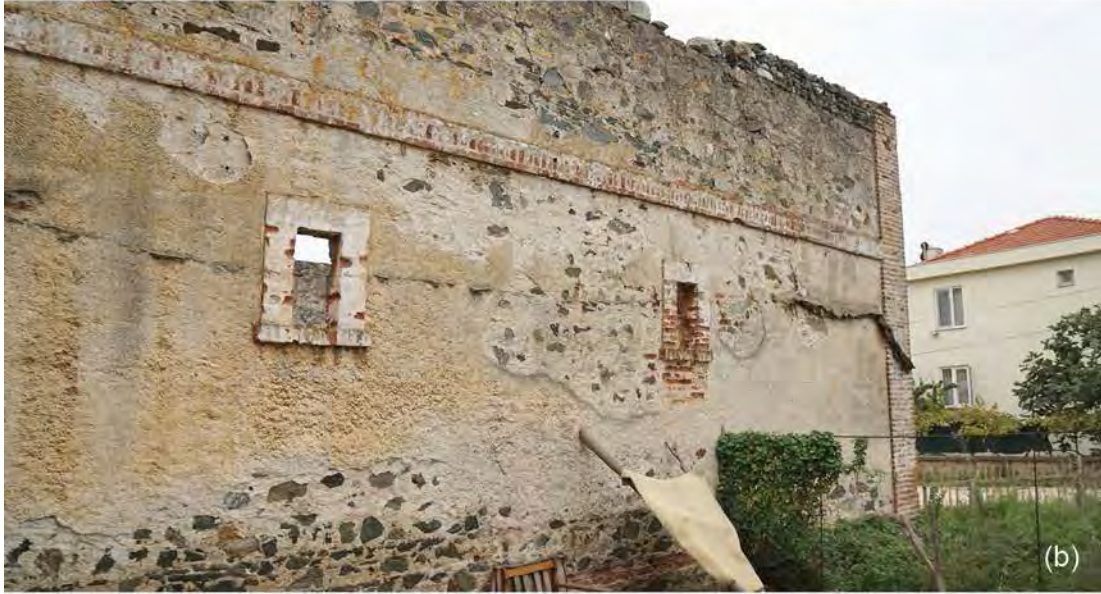
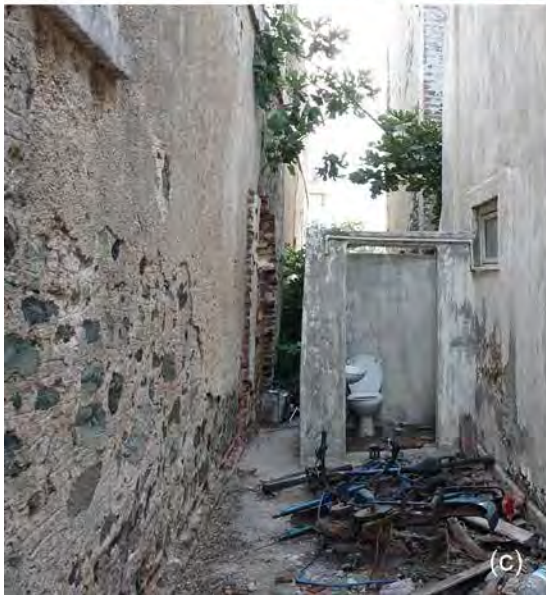
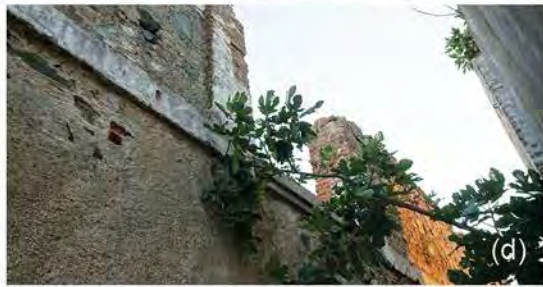
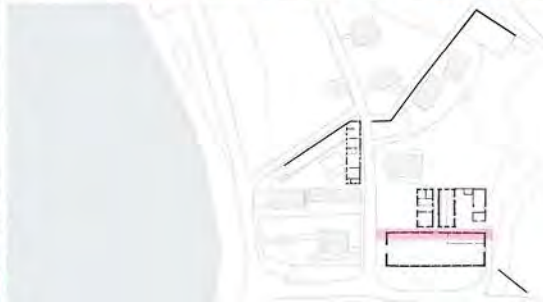
Şekil F.12: Y01 kuzey cephesi.

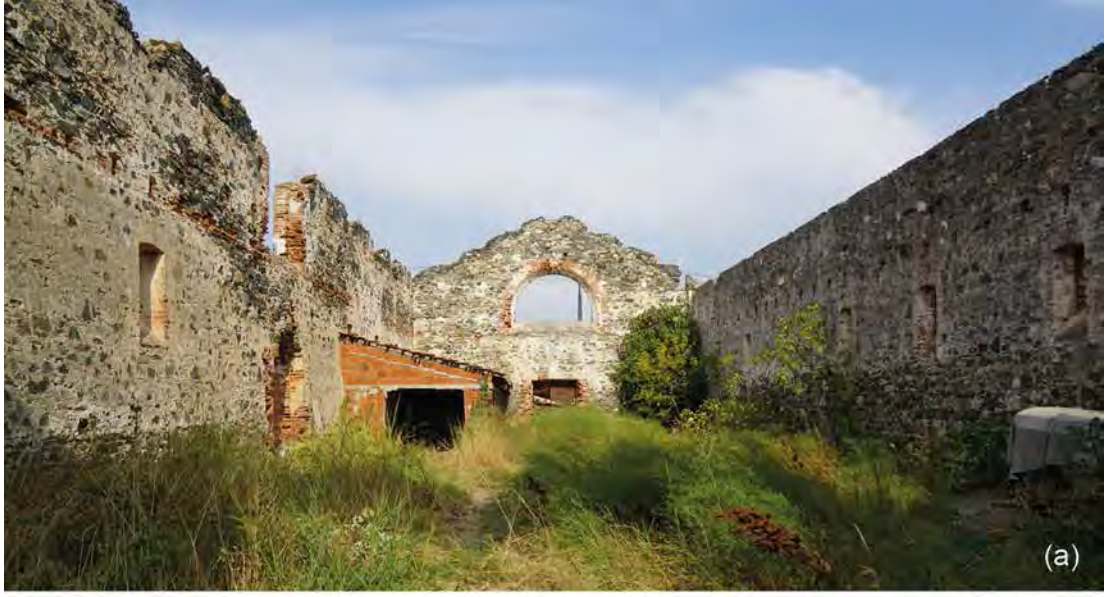
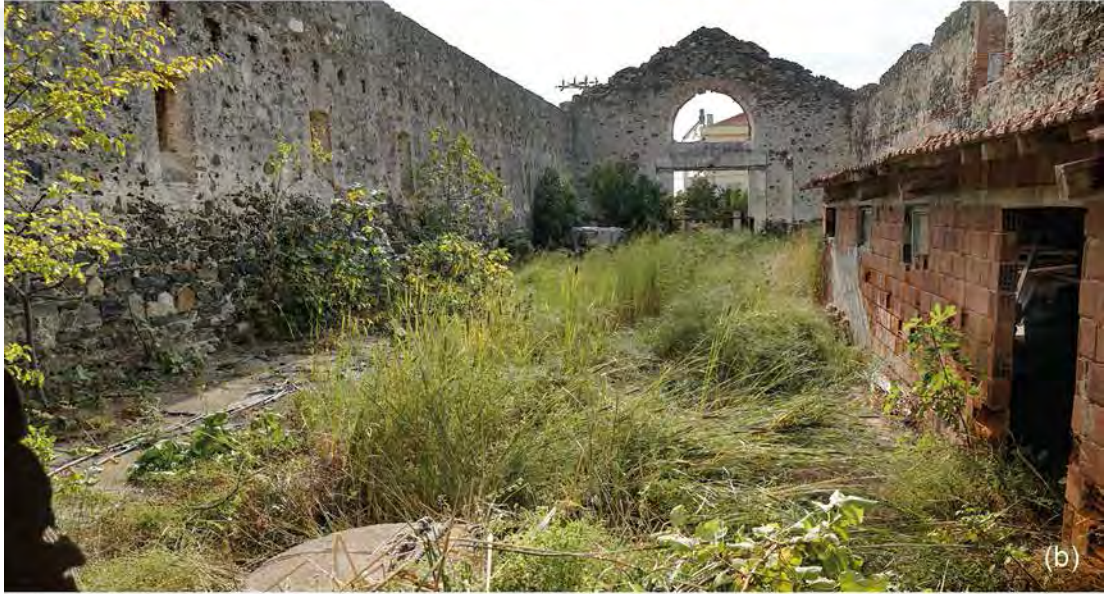
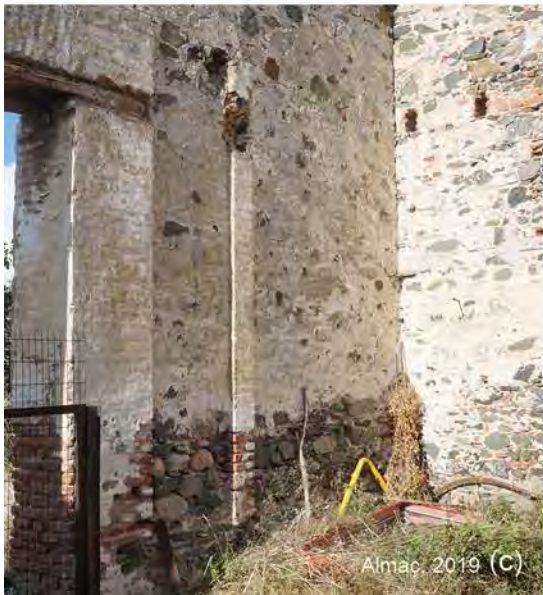
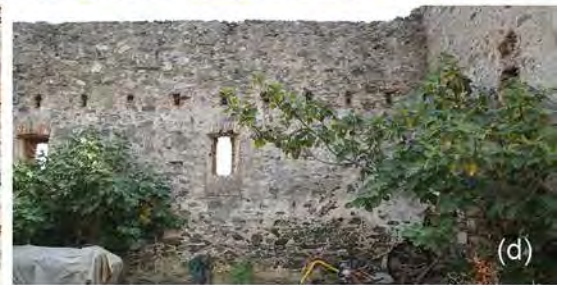
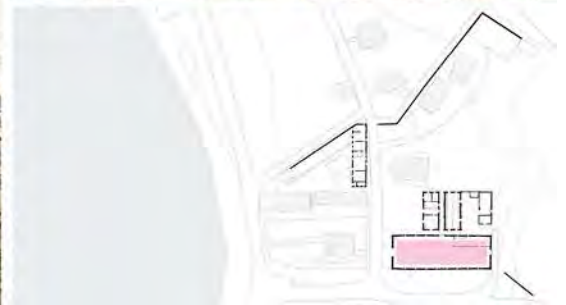
**Şekil F.13: Y01 iç mekân.**

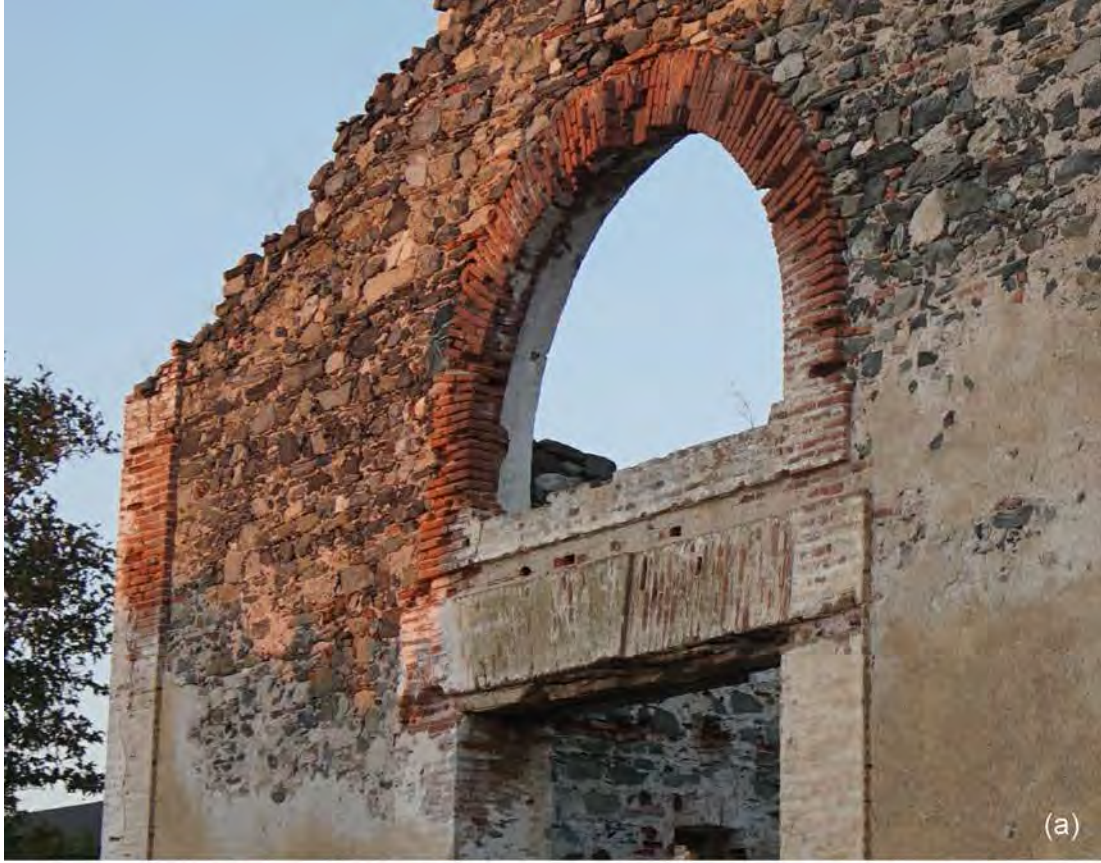
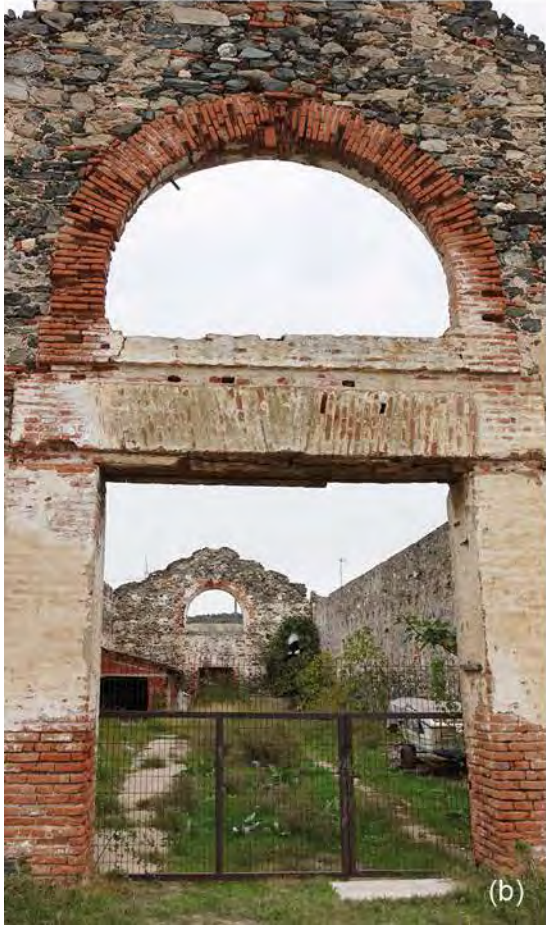
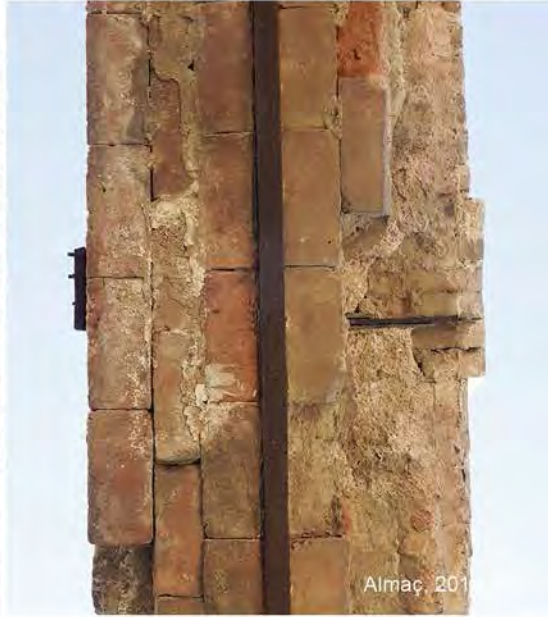
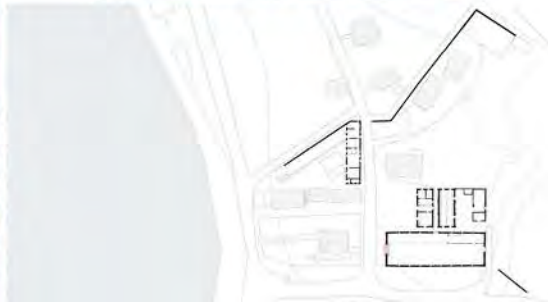
Şekil F.14: Y01 kapı ve pencere açıklıkları.

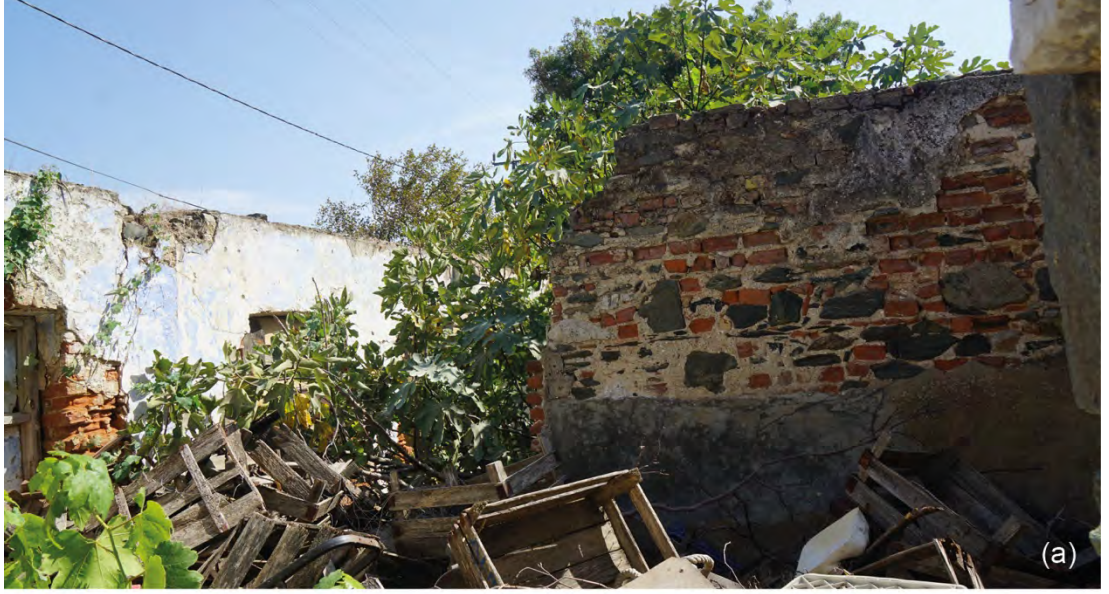
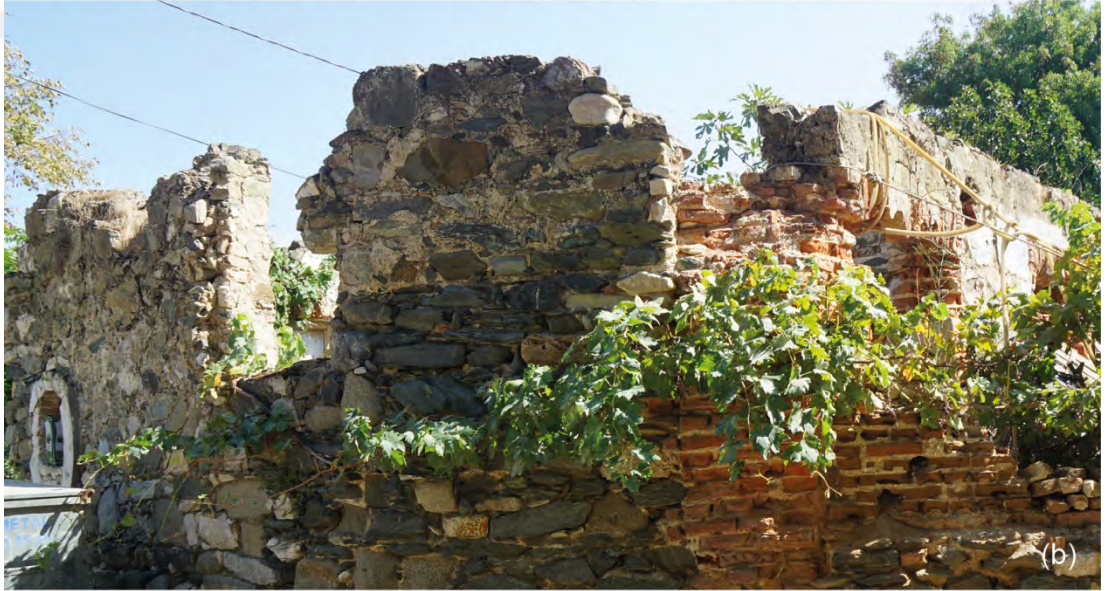
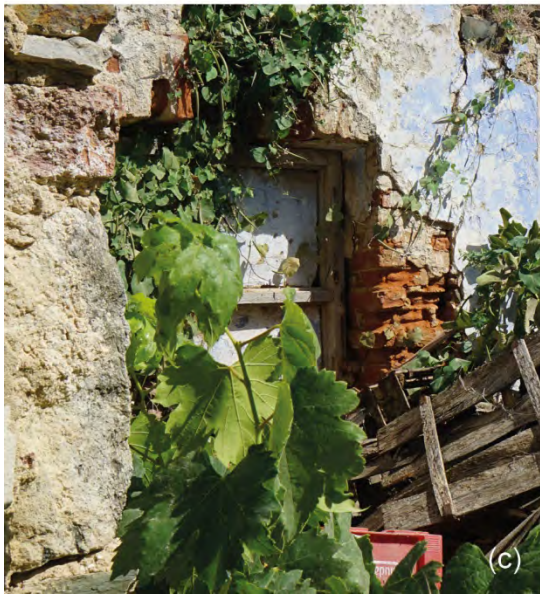
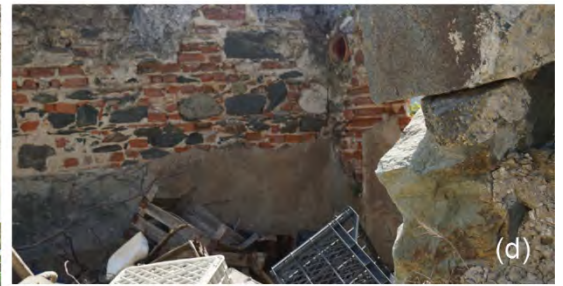
Şekil F.32: Y05 ön bahçe.

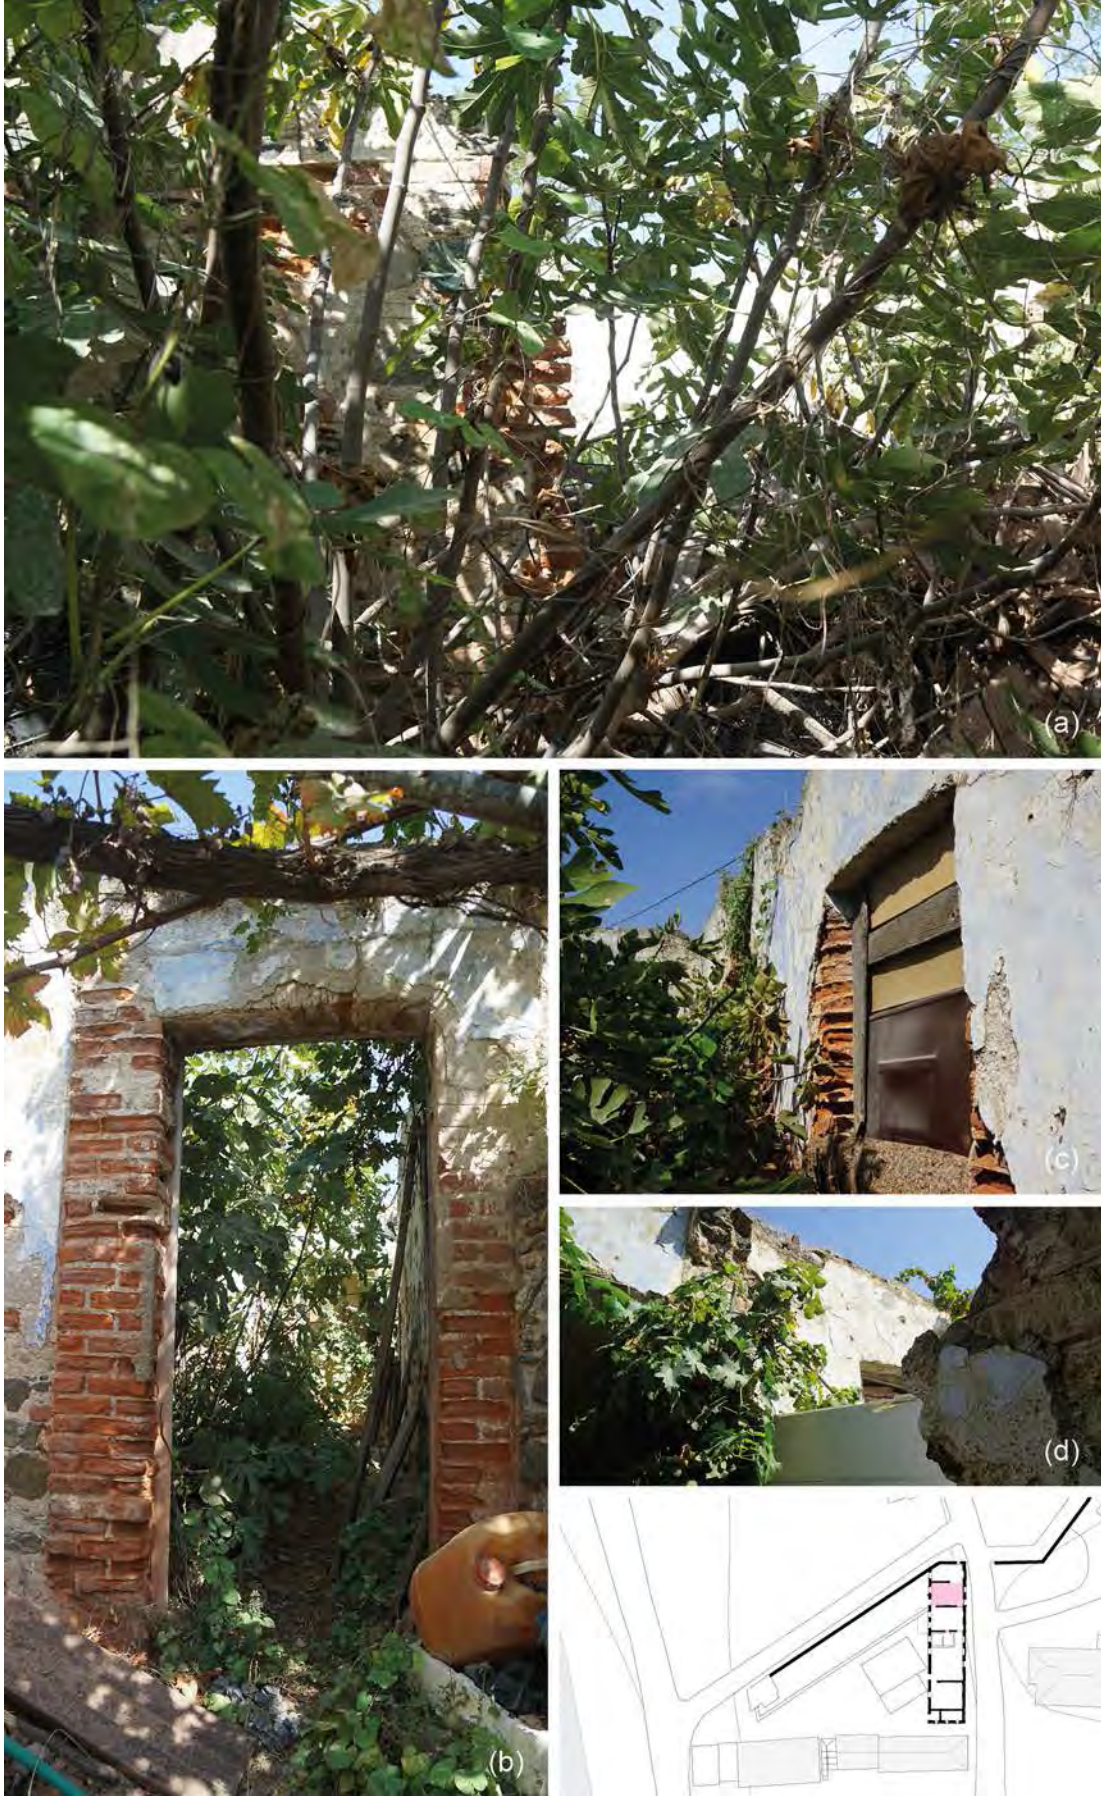
Şekil F.33: Y05-1 numaralı oda.

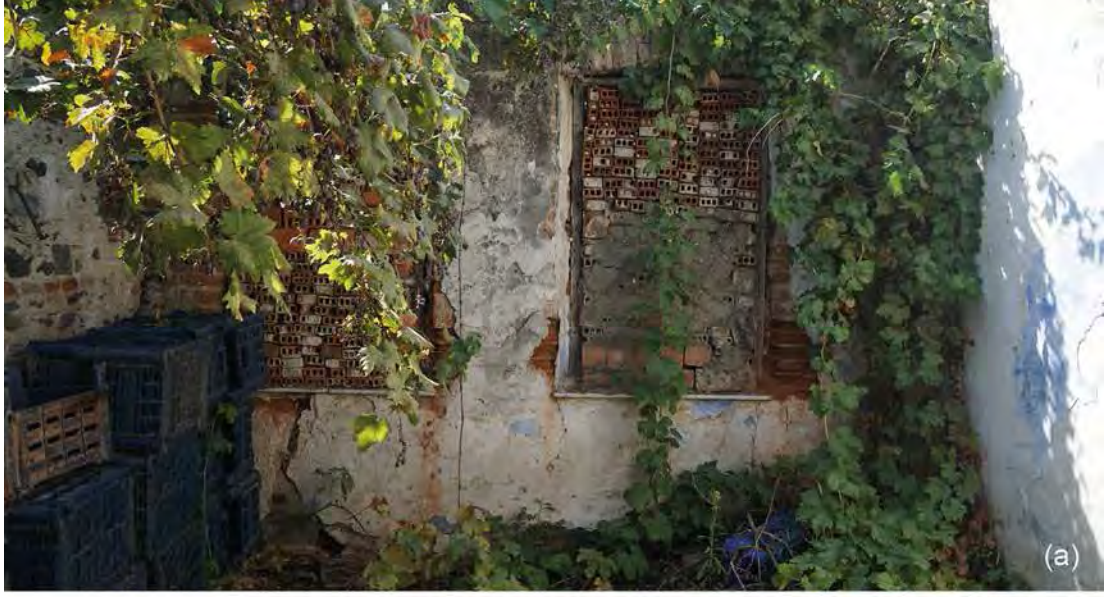
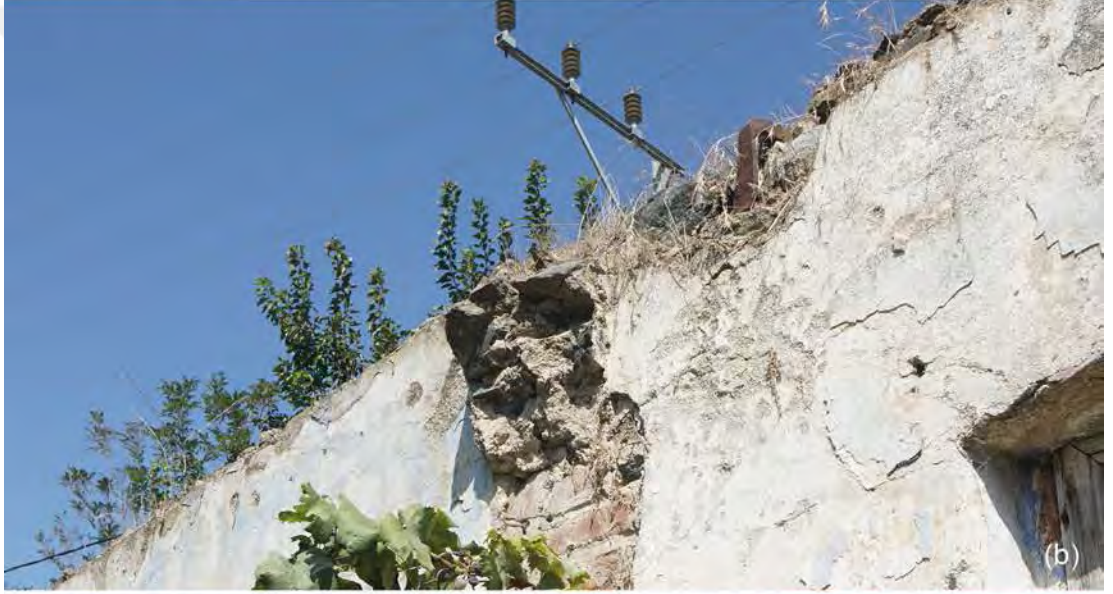
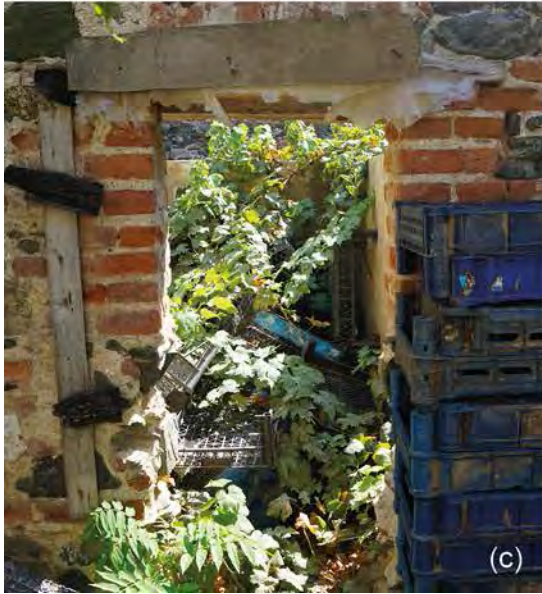
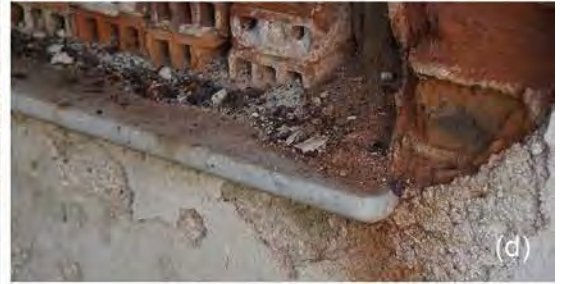
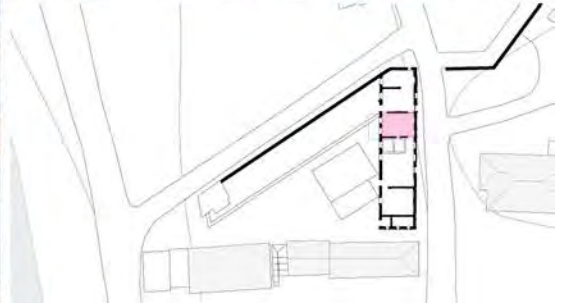
Şekil F.34: Y05-2 numaralı oda.

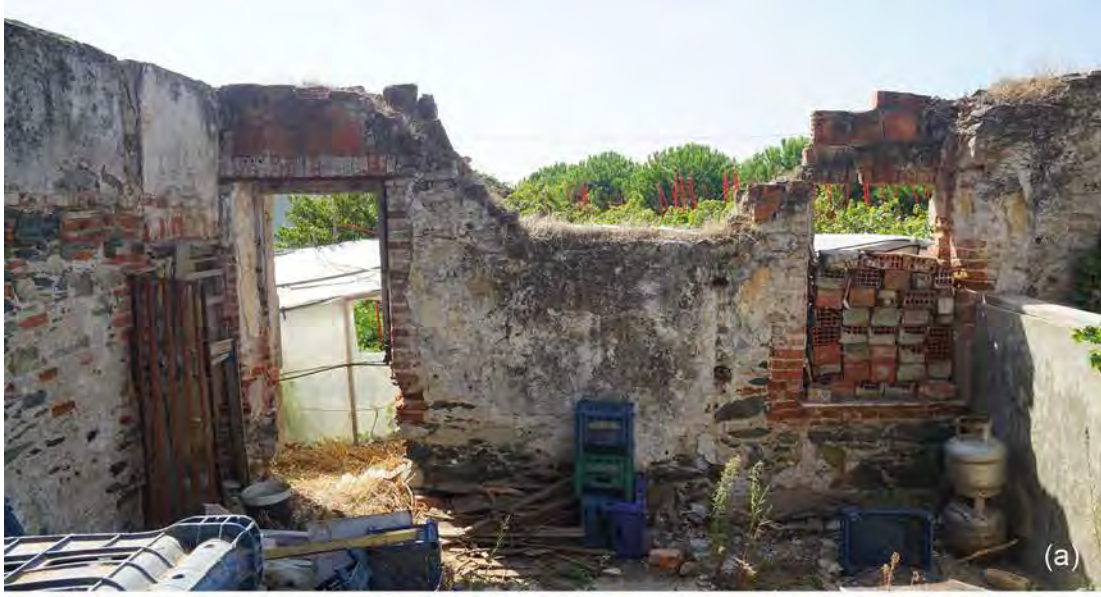
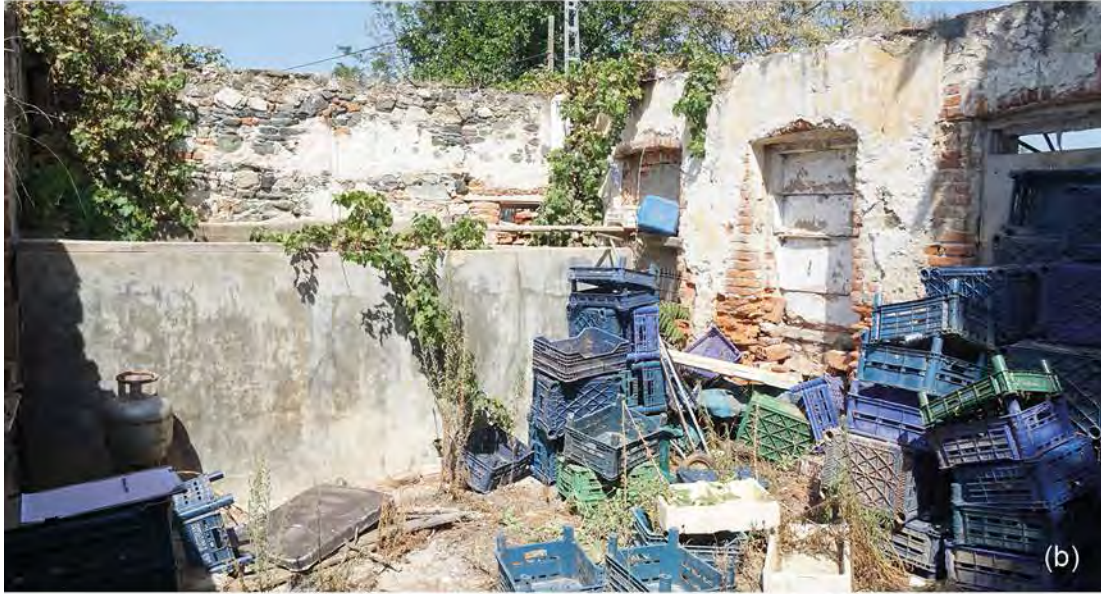
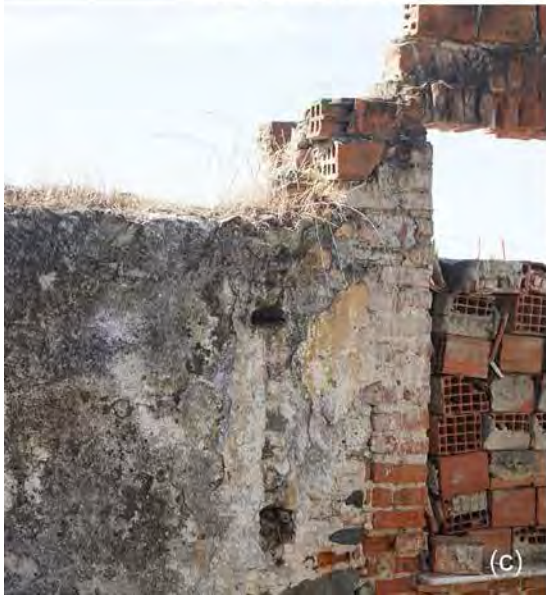
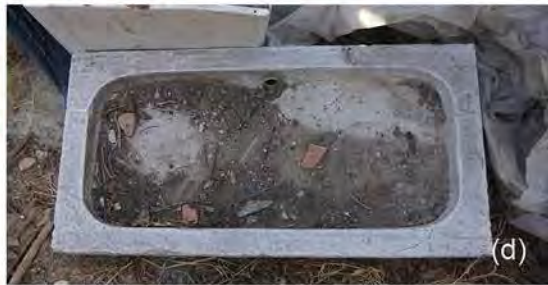
Şekil F.35: Y05-3 numaralı oda.

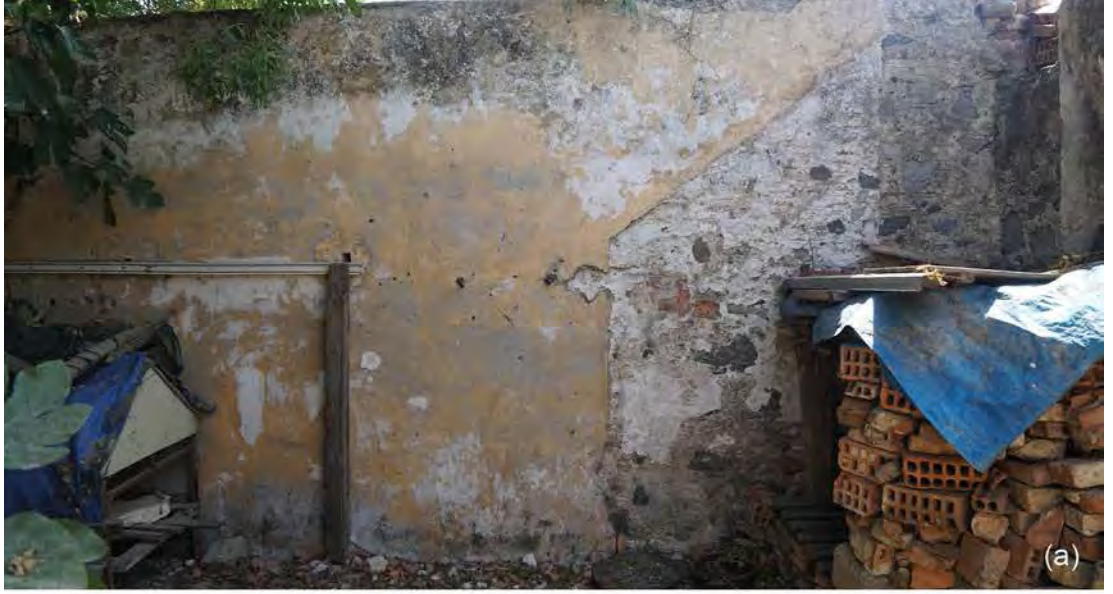
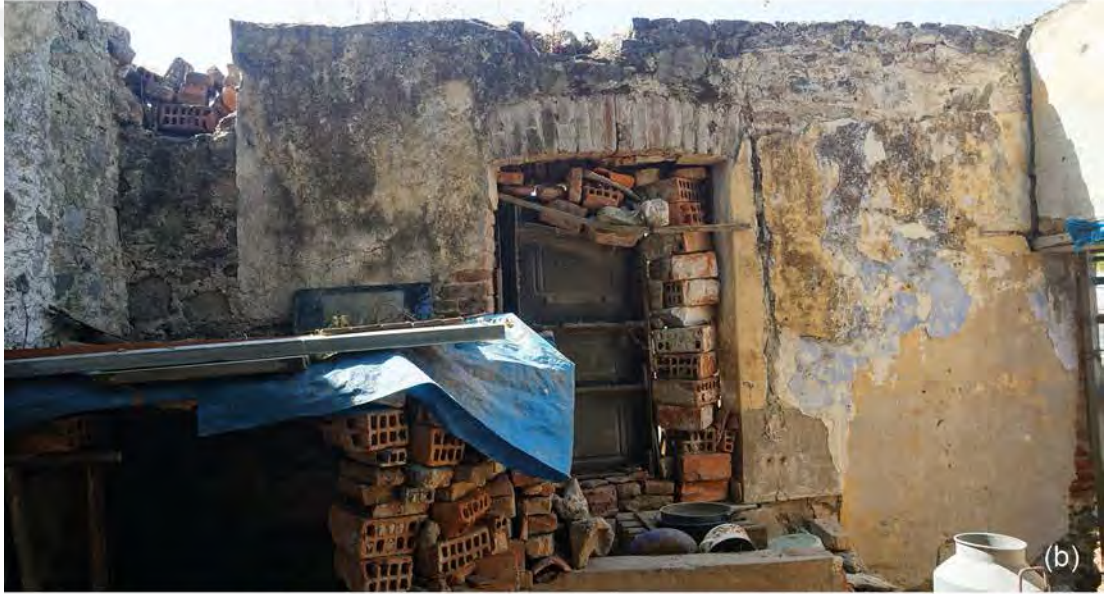
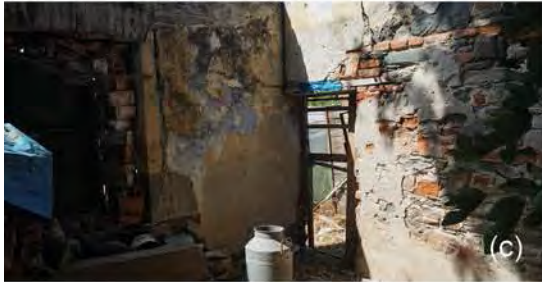
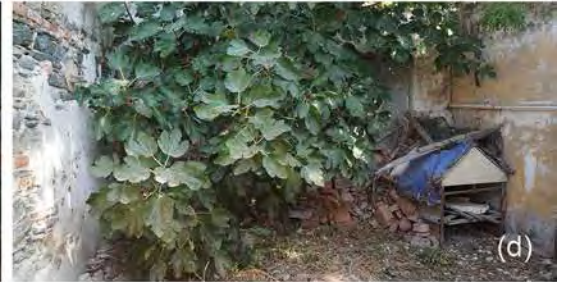
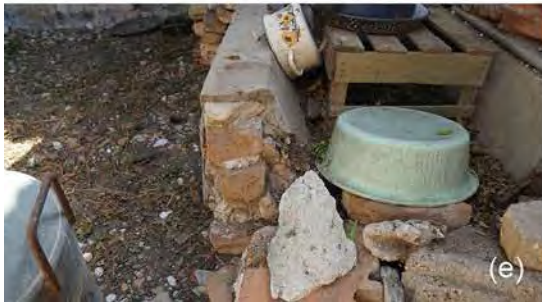
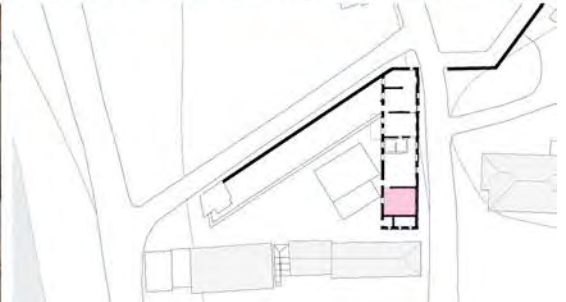
Şekil F.36: Y05-4 numaralı oda.

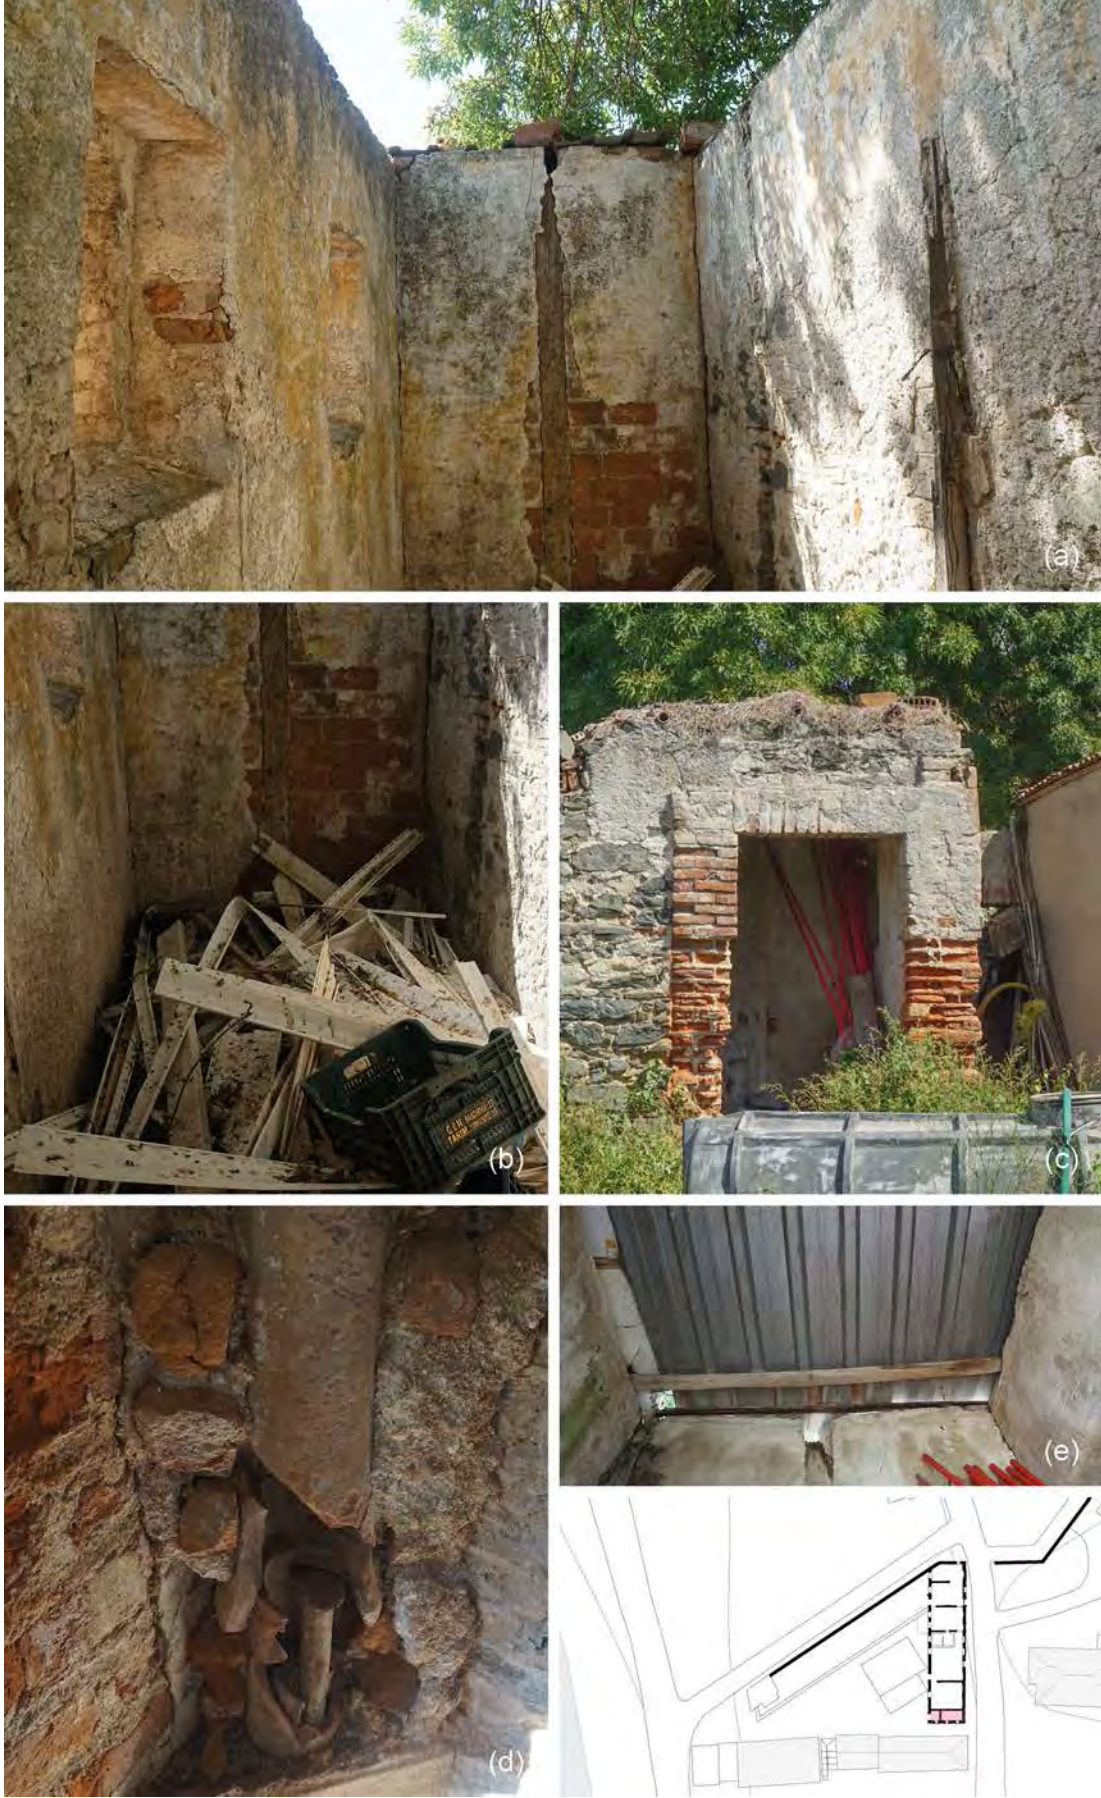
Şekil F.37: Y05-5 numaralı oda.

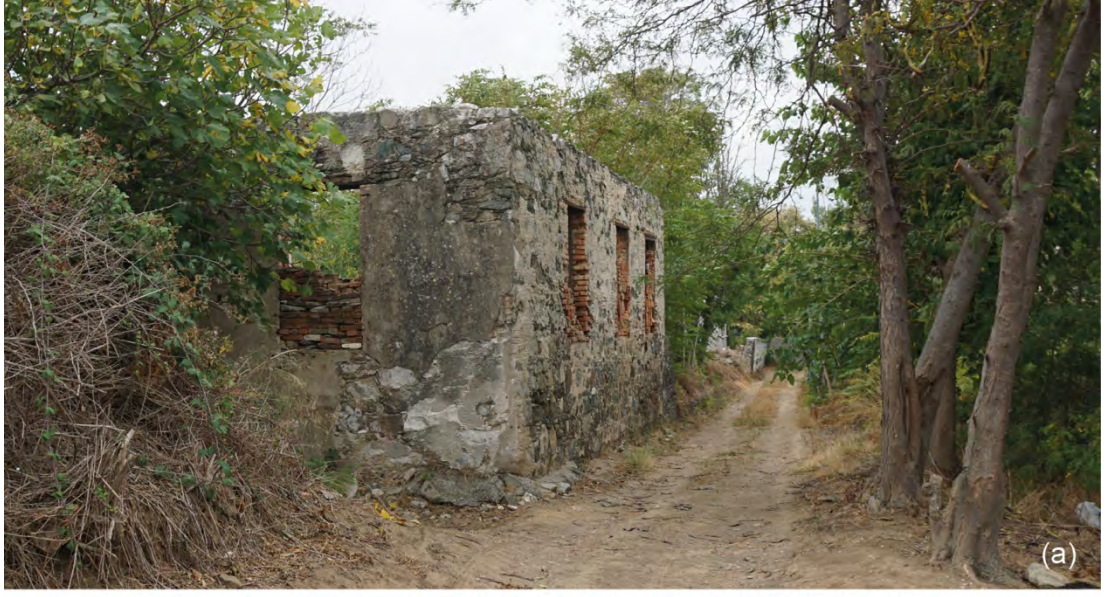
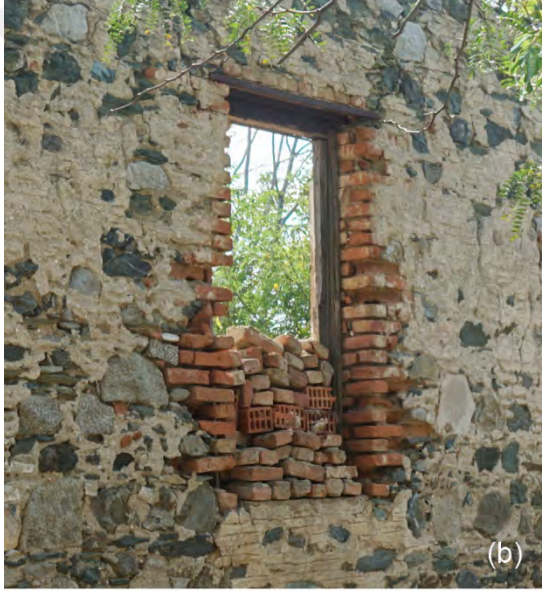
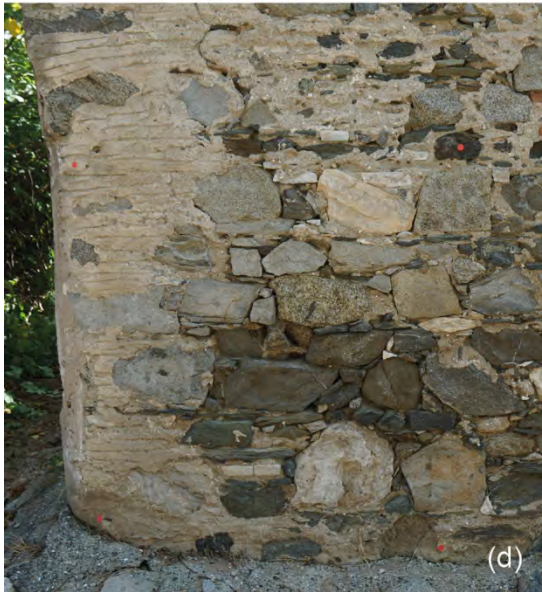
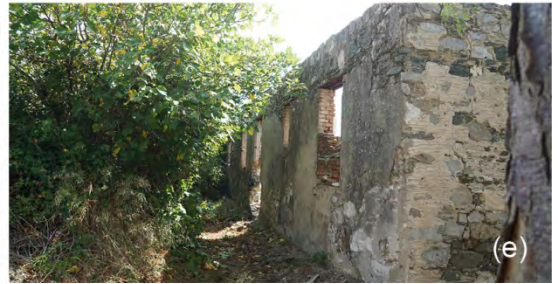
Şekil F.38: Y05-6 ve Y05-7 numaralı odalar.

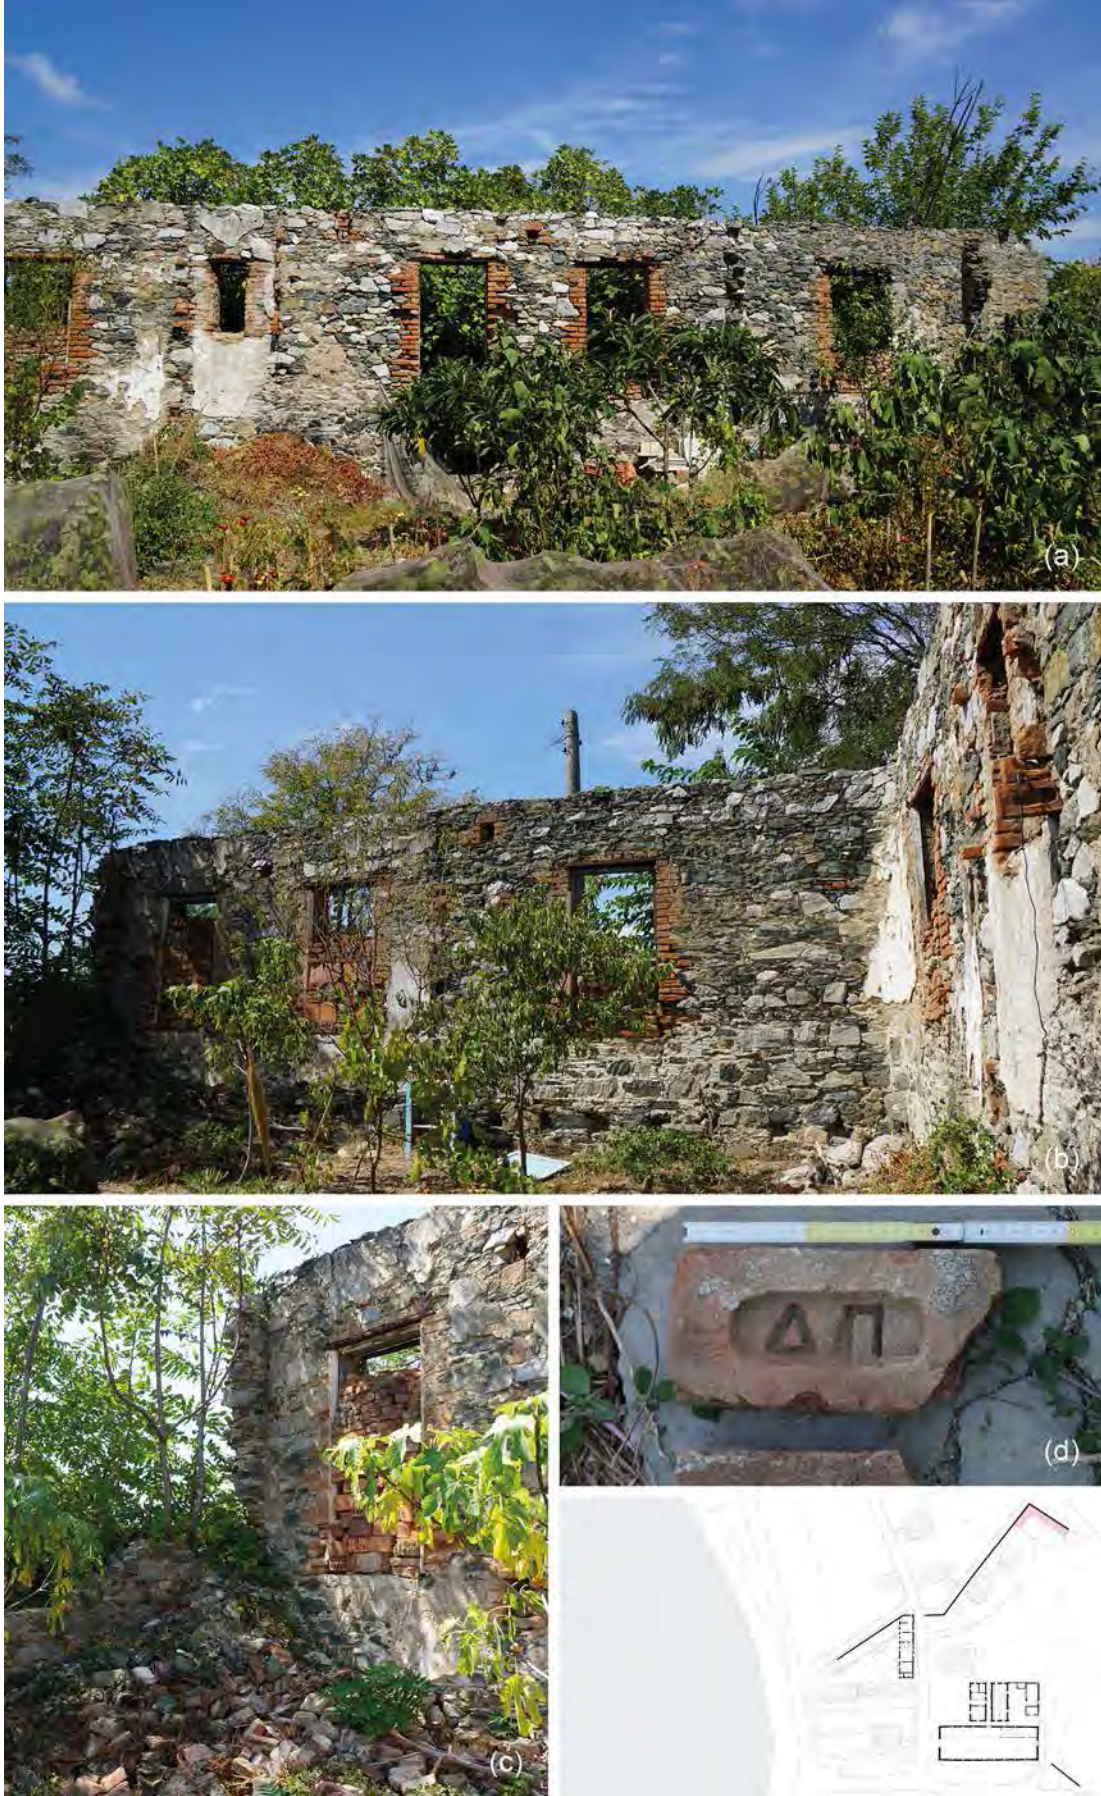
Şekil F.39: Y06 cepheler.

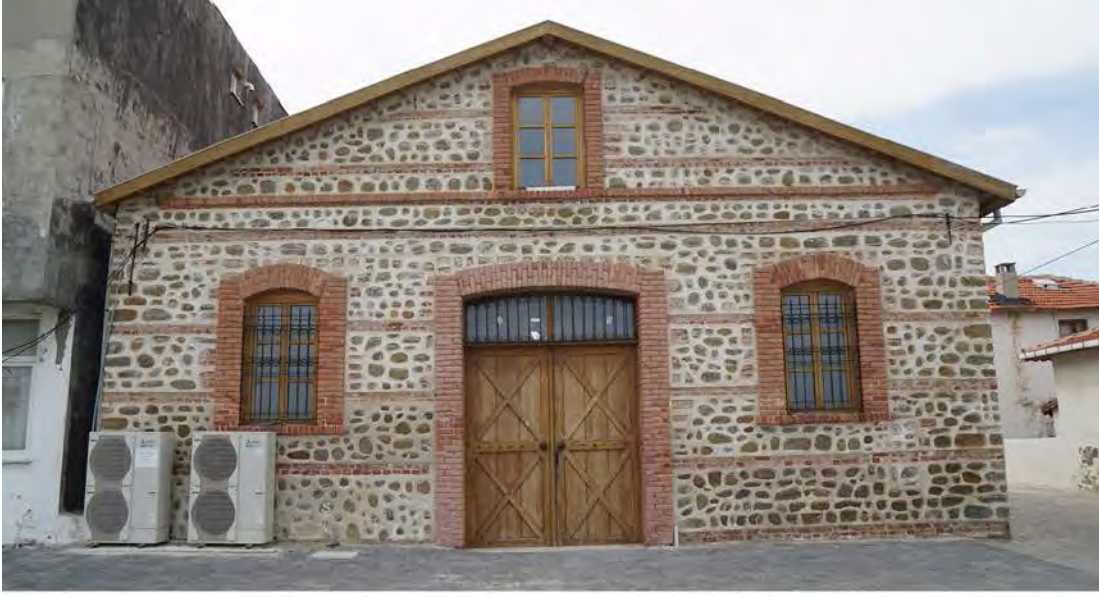
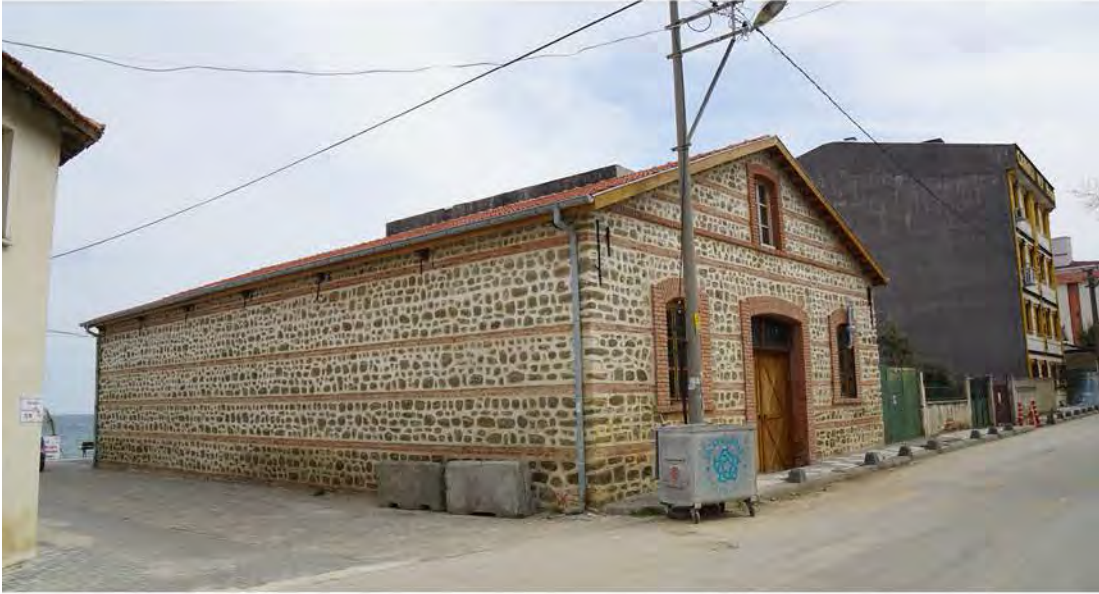
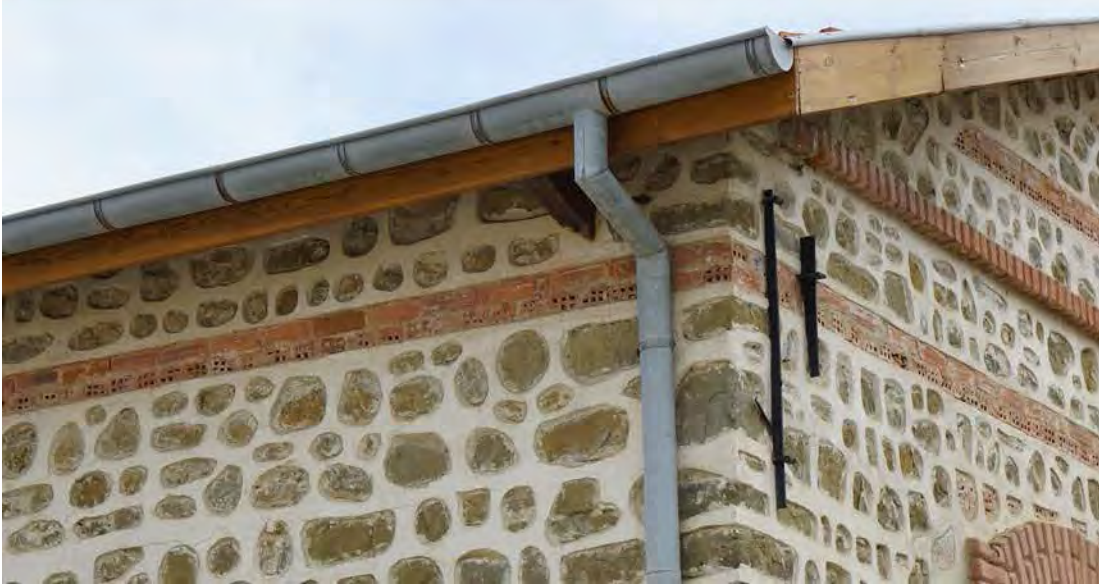
Şekil G.13: Şaraphane, Kumbağ.
