**PAŞALİMANI (ALONİ) ADASI ŞARAPHANE YAPILARI İÇİN  
KORUMA VE YENİDEN KULLANIM ÖNERİLERİ**

**YÜKSEK LİSANS TEZİ**

**Tuğçe CANER**

**Restorasyon Programı**

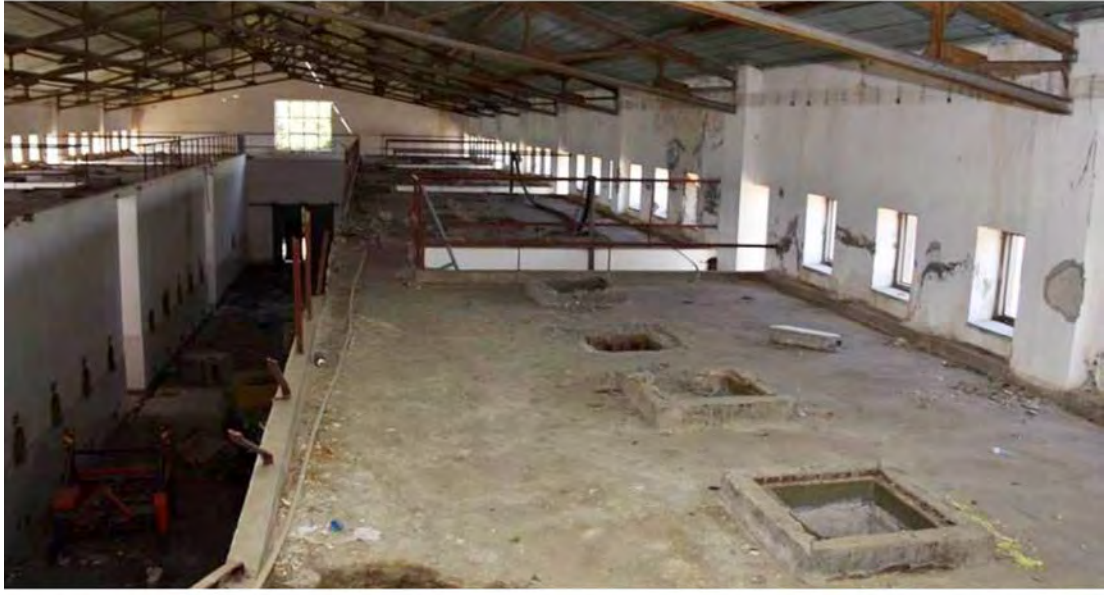
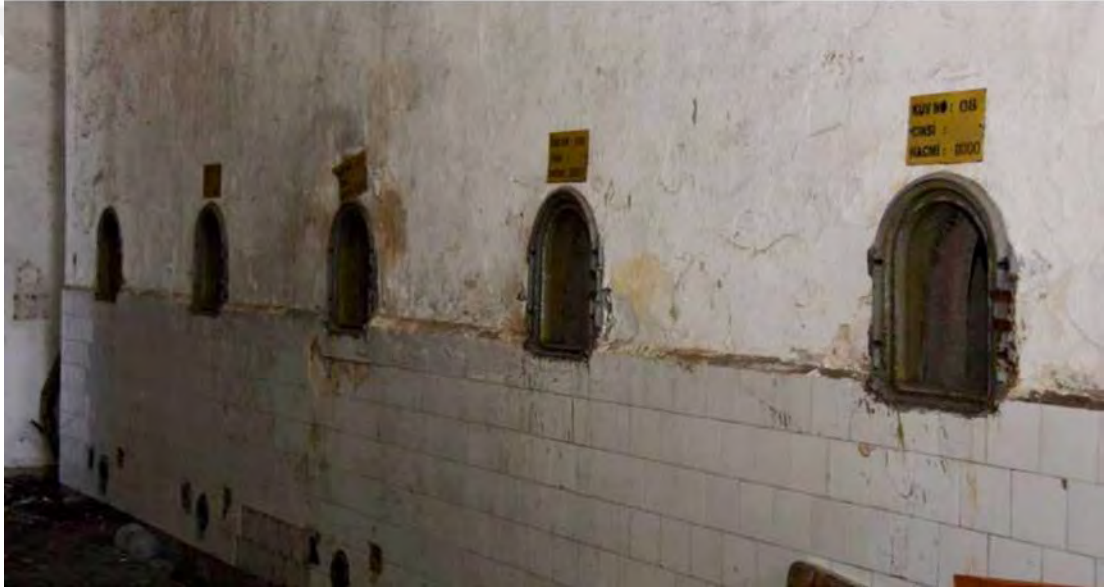
Şekil G.14: Şarköy Tekel Fabrikası (Url-17).

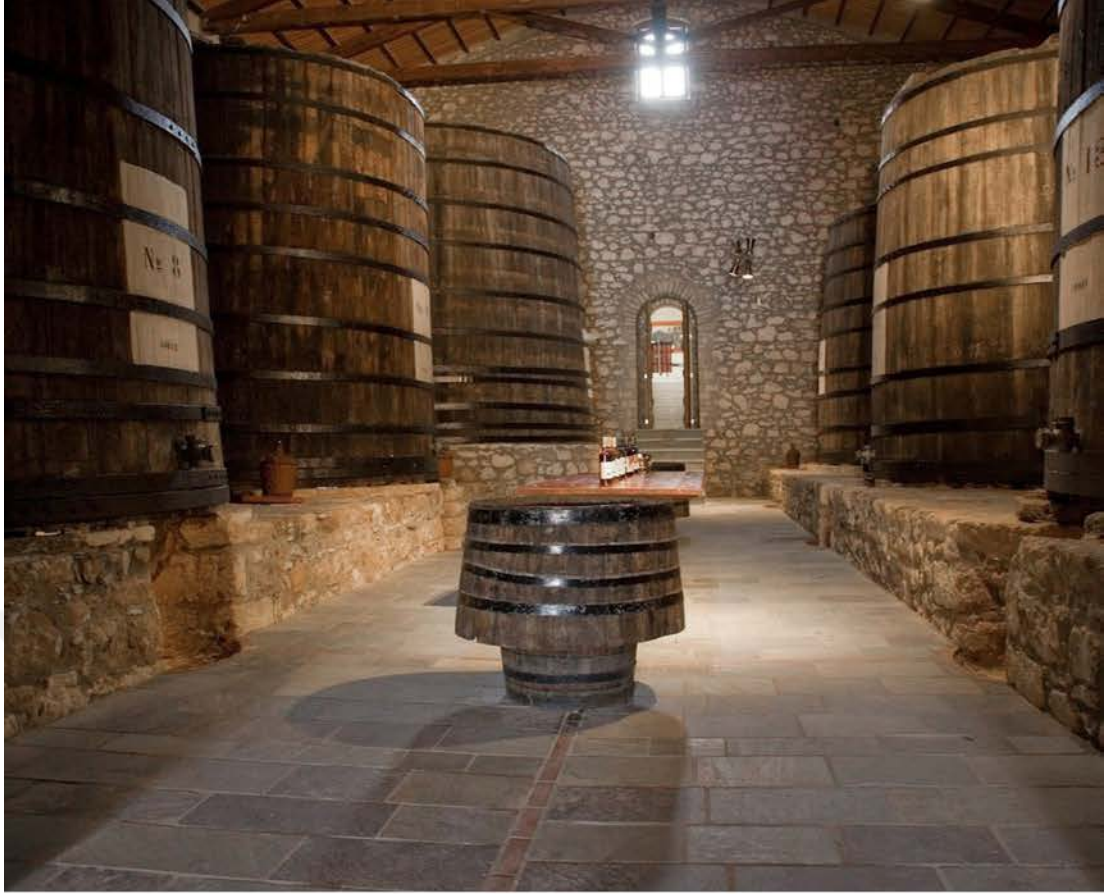
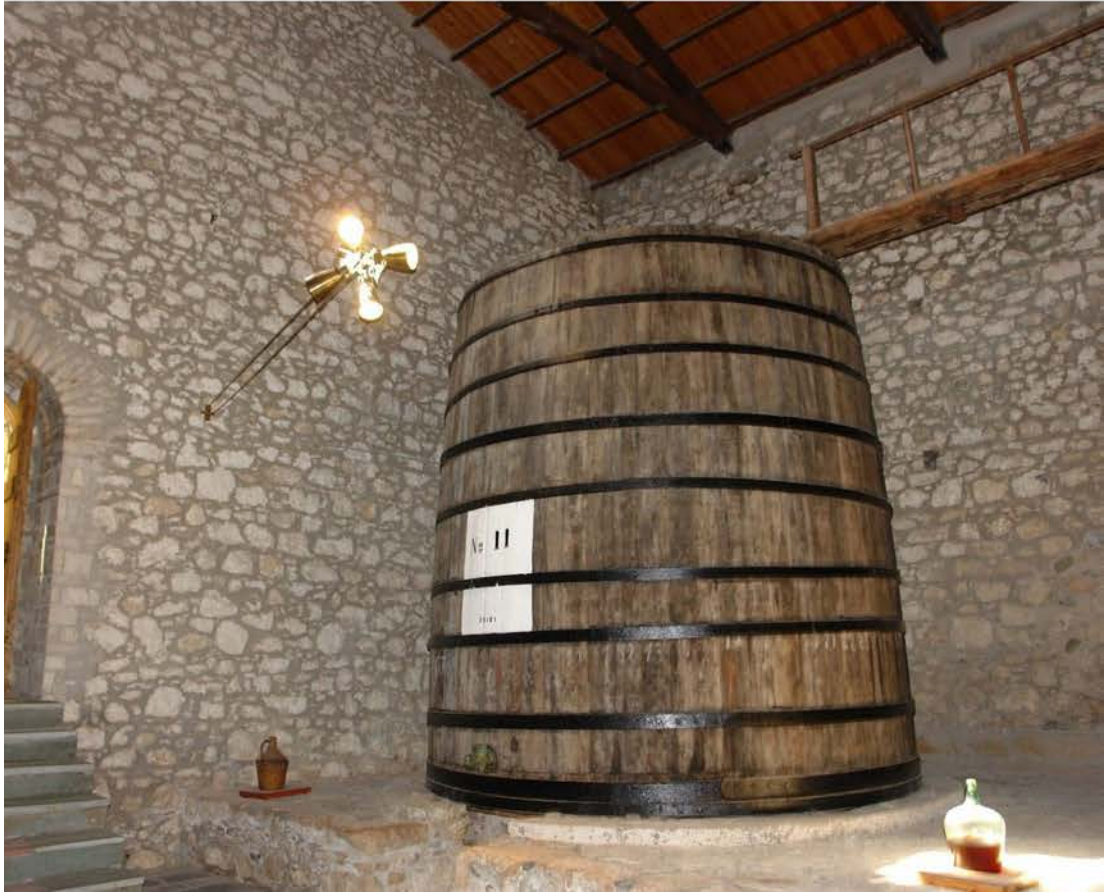
**Şekil H.2:** Samos Şarap Müzesi ve 80 tonluk şarap fıçıları (Url-18).

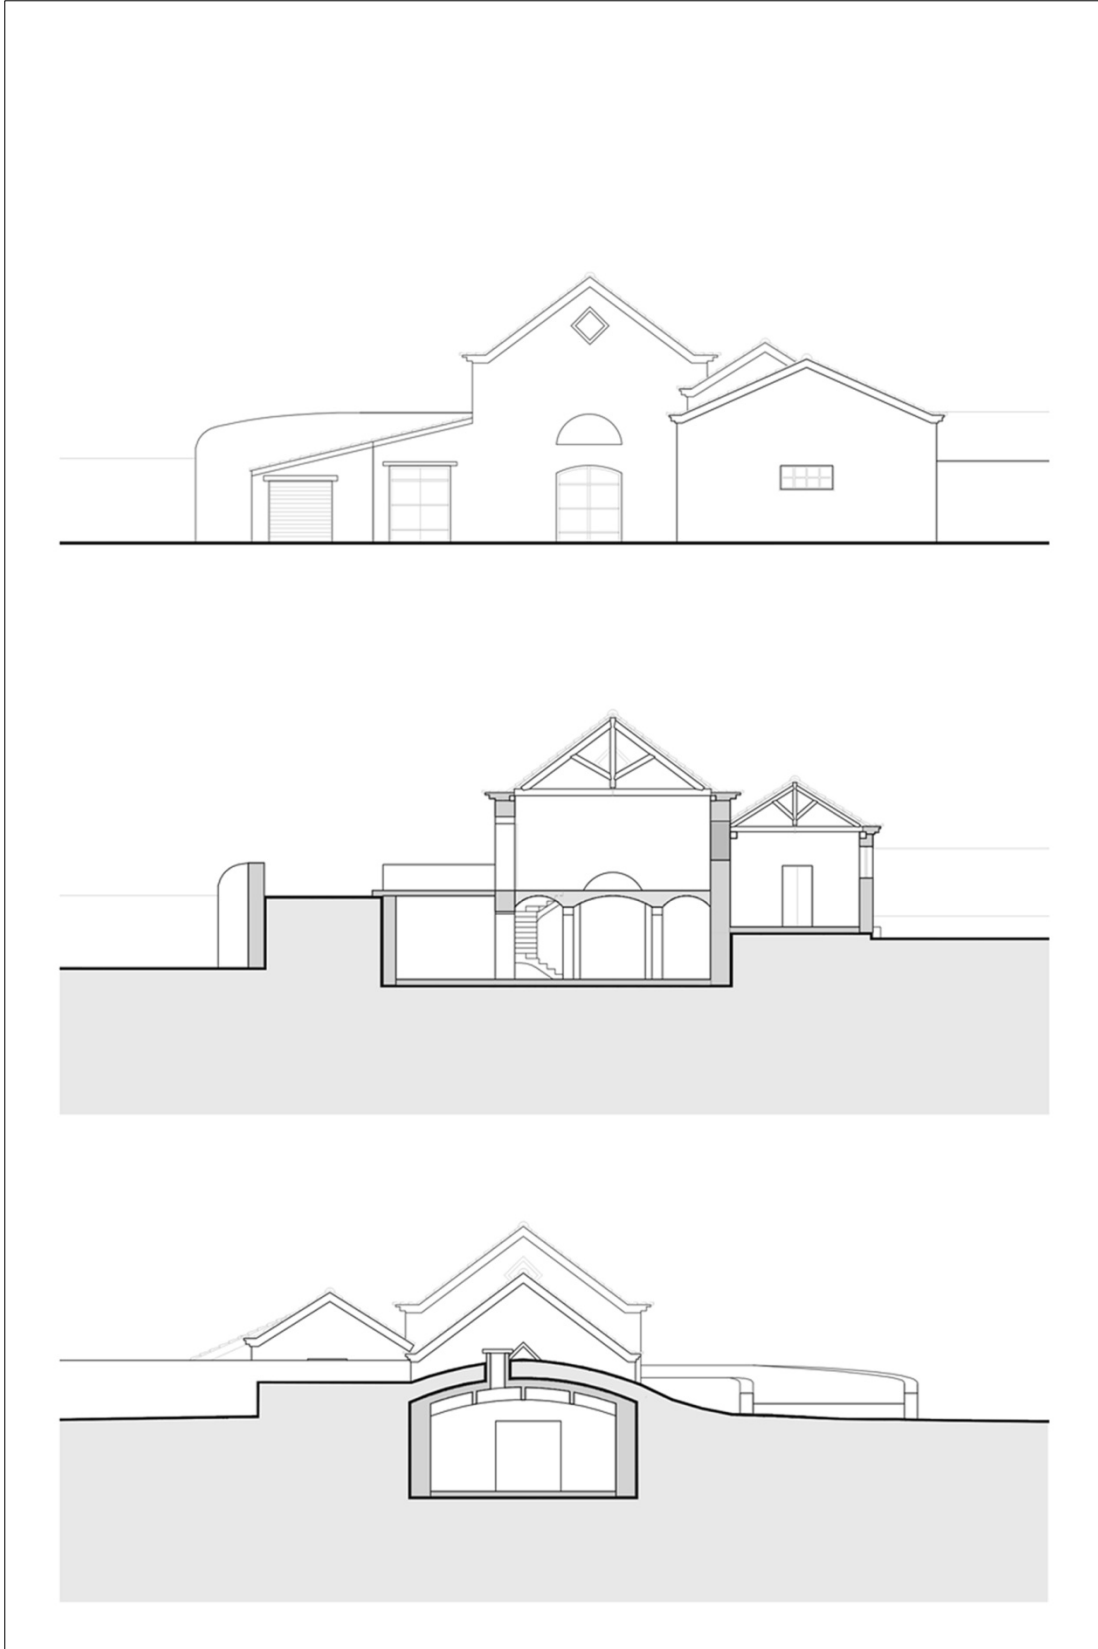
**Şekil H.9:** Tatoi Şaraphanesi çizimleri (Λήδα, 2017, ss. 20-21'den üretilmiştir).
