**ÇİMENTO ESASLI KOMPOZİTLERLE GÜÇLENDİRİLEN DOLGU  
DUVARLI BETONARME ÇERÇEVELERİN TERSİNİR TEKRARLI YÜKLER  
ALTINDA DAVRANIŞI**

**YÜKSEK LİSANS TEZİ**

**Cemil ÖZKAN**

**İnşaat Mühendisliği Anabilim Dalı**

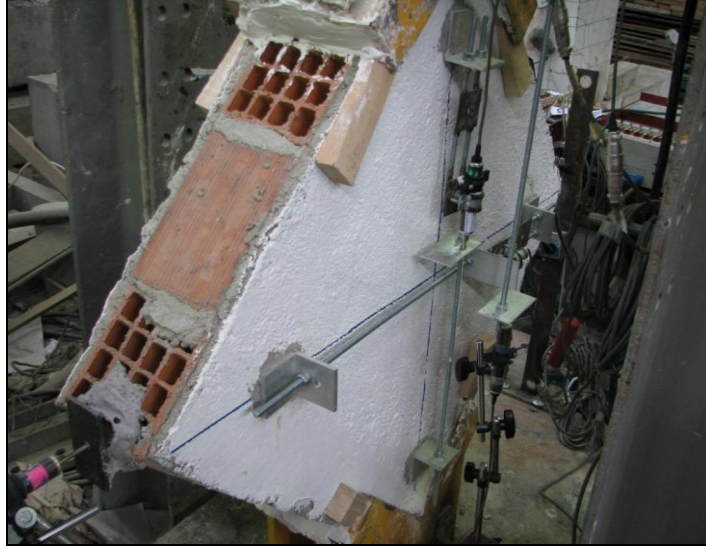
**Şekil 2.17:** Yerdeğiştirme ölçerler (LVDT).

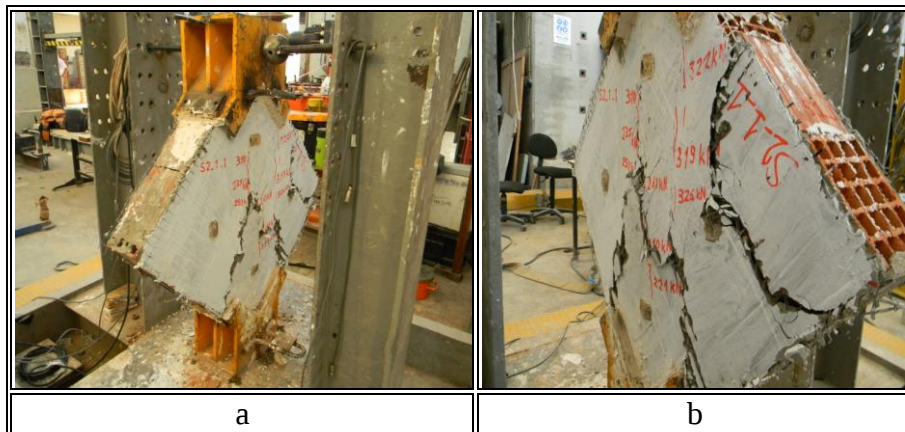
Şekil 2.25: S-2-1-1 numunesinin göçme sonrası durumu a) ön yüz, b) arka yüz.

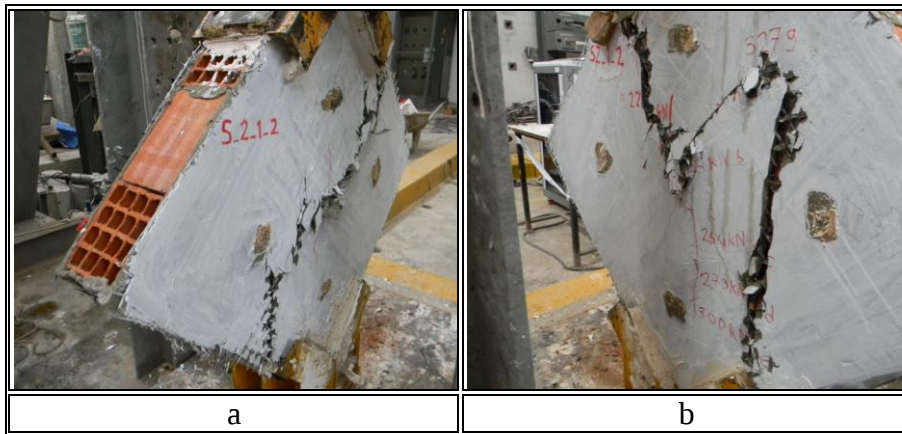
**Şekil 2.27:** S-2-1-2 numunesinin göçme sonrası durumu a) ön yüz, b) arka yüzü.

268 kN'da A çatlağı 0.3 mm, B çatlağı 0.1 mm ve C çatlağı 0.1 mm'den küçük olarak ölçülmüştür. 273 kN'da D çatlağı meydana gelmiştir. Yine 273 kN'da bu sefer ön yüzde genişliği 0.1 mm den küçük olan A' çatlağı oluşmuştur. 292 kN'da A, B ve C çatlakları 0.1 mm daha genişlemişlerdir. 300 kN'da arka yüzde E çatlağı oluşmuştur. Bu değerden sonra sırasıyla 315 kN'da F çatlağı, 327 kN'da G çatlağı ve 328 kN'da H çatlağı oluşmuştur. Bu çatlakların genişliği 0.1 mm'den küçüktür. 331 kN'da numune ani ve gevrek bir biçimde patlayarak göçmüştür (Şekil 2.27).

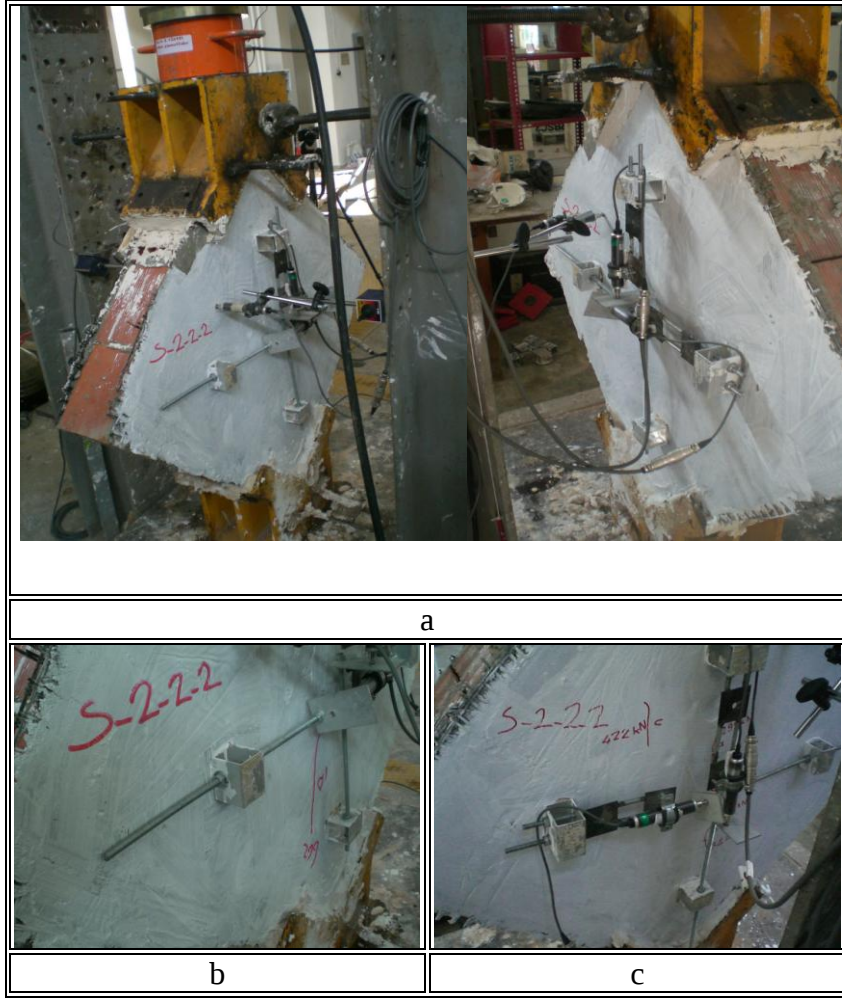
Grubun ikinci numunesi olan S-2-2-2 numunesi deneyinde ise 3. yükleme çevriminde 127 kN’da ön ve arka yüzdeki mevcut rötre çatlakları genişleyerek 0.1 mm’ye ulaştı. Sırasıyla 150 kN, 164 kN, 200 kN, 235 kN ve 263 kN’da numuneden çatlama sesleri duyuldu. 270 kN’da mevcut rötre çatlakları 0.2 mm genişliğe ulaştı. 296 kN’da numuneden çatlama sesi geldi ve arka yüzde rötre çatlakları ilerlemeye başladı. 299 kN’da ön yüzde 0.1 mm den küçük A’ çatlağı oluştu. 305 kN’da mevcut rötre çatlakları normal çatlaklara dönüşmeye başladı ve yine aynı yükte numunenin arka yüzünde genişliği 0.3 mm olan A çatlağı ile genişliği 0.2 mm olan B çatlağı meydana geldi.

323 kN'da numuneden çatlama sesi geldi, A ve B çatlaklarının genişliği değişmedi. 330 kN'da A' çatlağının genişliği 0.1 mm oldu. Yine 330 kN'da arka yüzdeki A ve B çatlaklarının genişliği 0.3 mm olarak ölçüldü. 342 kN'da A ve B çatlaklarının genişliği 0.4 mm oldu. 365 kN'da arka yüzdeki A çatlağı ilerlemeye başladı. 380 kN'da A ve B çatlaklarının genişliği 0.5 mm olarak ölçüldü.

**Şekil 2.31:** S-2-2-2 numunesi a) deney düzeneği, b) ön yüzdeki çatlaklar ve c) arka yüzündeki çatlaklar.

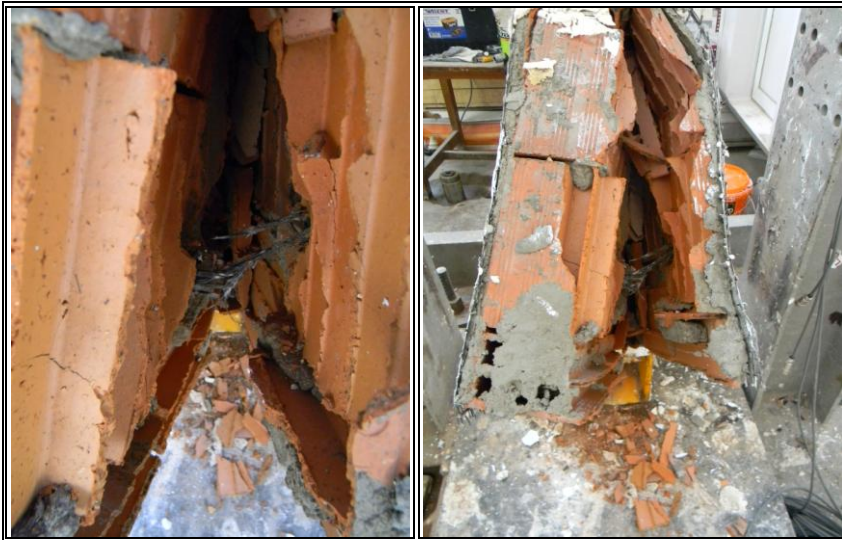
**Şekil 2.32:** S-2-2-2 numunesinde göçme anında kopan ankrajlar.

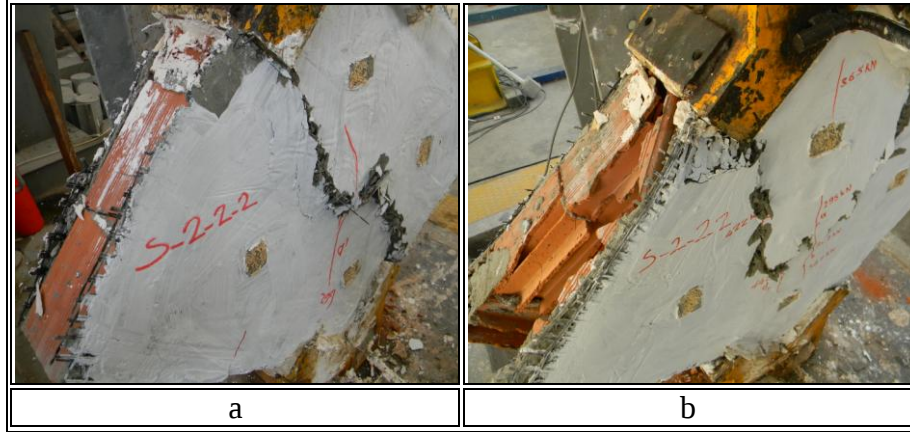
olarak ölçüldü. 422 kN'da arka yüzde genişliği 0.1 mm olan C çatlakı meydana geldi. 430 kN'da C çatlakı giderek ilerlemeye başladı. 442 kN'da arka yüzde D çatlakı oluştu. 443 kN'da numune büyük bir patlama sonucu ani bir şekilde göçtü (Şekil 2.33). Numuneye uygulanan ankrajlarda kopma gözlemlendi (Şekil 2.32). Ayrıca numunenin üretimi sırasında oluşmuş rötre çatlaklarının genişlemesi de göçmeyi hızlandırmıştır.

Şekil 2.33: S-2-2-2 numunesinin göçme sonrası durumu a) ön yüz, b) arka yüz.

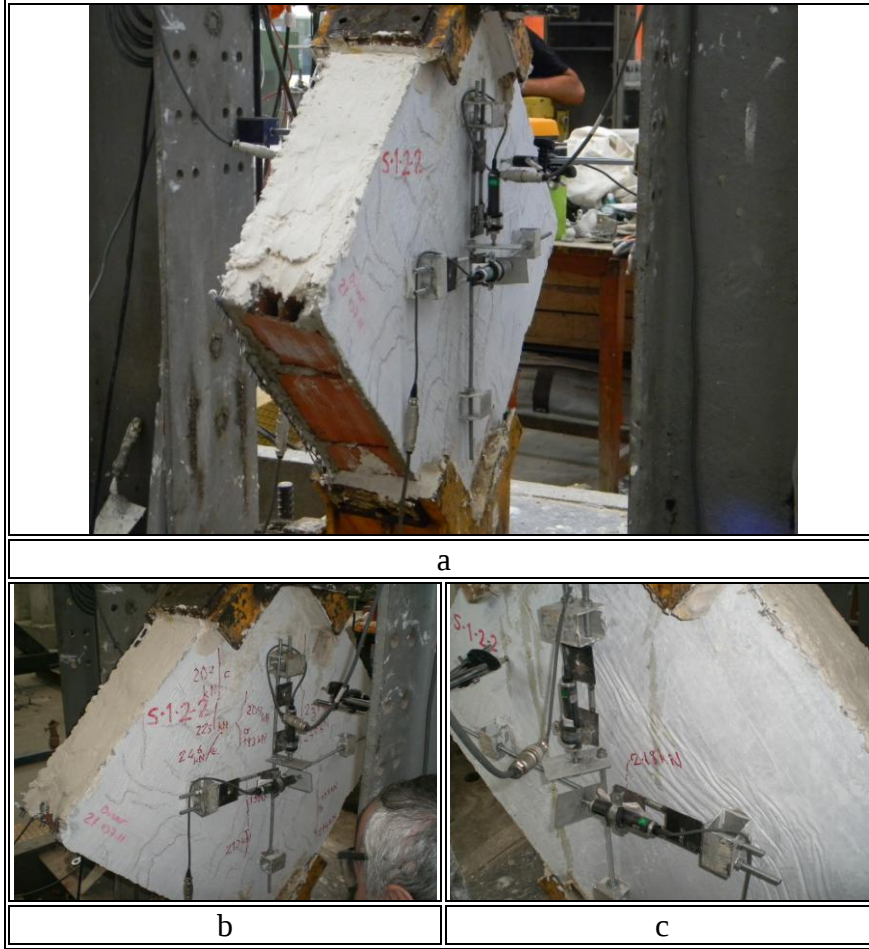
Deneyde öne çıkan önemli olaylar şunlar olmuştur. 3. çevrimde 140 kN’da numuneden ilk çatlama sesi gelmiştir. Bu ses 165 kN’da tekrar etmiştir. İlk çatlak olan A çatlağı arka yüzde 0.1 mm genişliğinde 183 kN’da oluşmuştur. Sırasıyla 184 kN ve 192 kN’da çatlama sesi tekrar duyulmuştur. 198 kN’da arka yüzde B çatlağı oluşmuştur. 207 kN’da yine arka yüzde C çatlağı oluşmuştur. 209 kN ve 210 kN’da numuneden çatlama sesleri gelmiştir. 212 kN’da A çatlağı ilerlemiştir. 214 kN’da B çatlağı ilerlemiş ve numuneden ses gelmiştir.

**Şekil 2.37:** S-1-2-2 numunesi a) deney düzeneği, b) ön (güçlendirilmemiş) yüzdeki çatlaklar ve c) arka (güçlendirilmiş) yüzdeki çatlaklar.

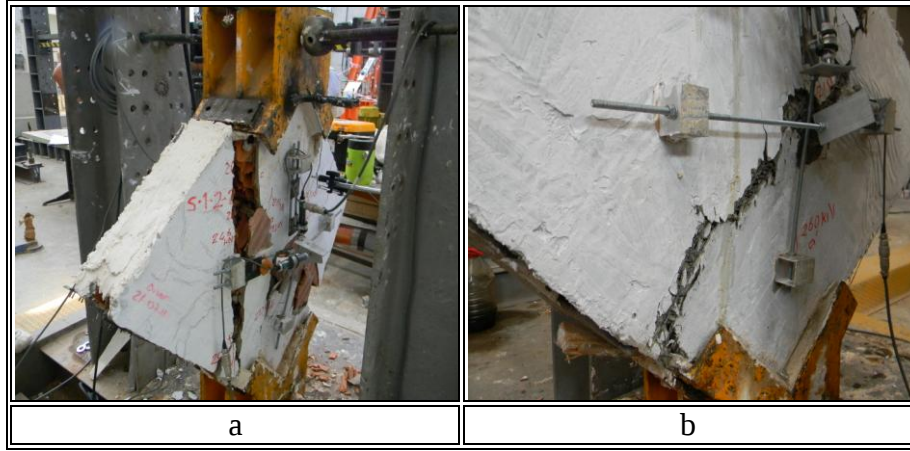
biçimde göçmüştür. Numunedeki mevcut rötre çatlakları göçmeyi hızlandırmıştır. Aynı zamanda mevcut rötre çatlakları deney parametrelerine de olumsuz bir şekilde etki ettiği görülmektedir.

**Şekil 2.38:** S-1-2-2 numunesinin göçme sonrası durumu a) ön (güçlendirilmemiş) yüz, b) arka (güçlendirilmiş) yüz.

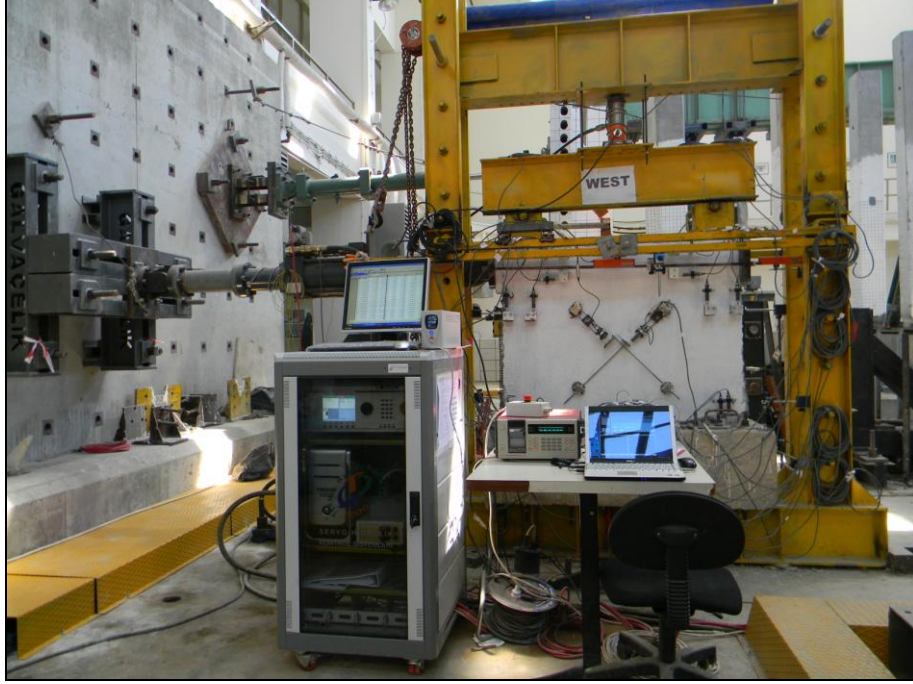
Şekil 3.29: Deney düzeneği.

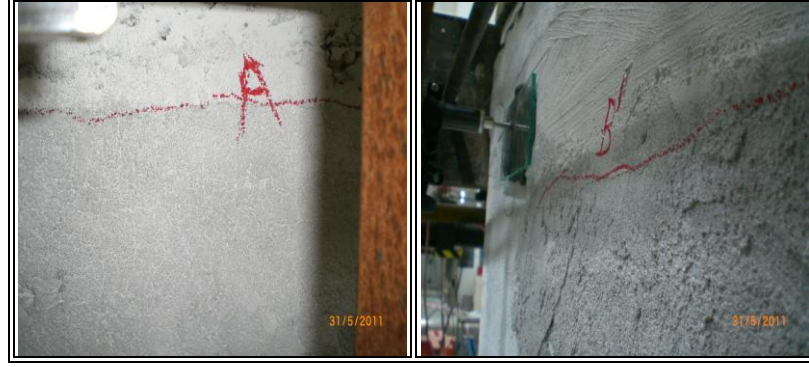
**Şekil 3.37:** Dolgu duvarlı çerçeve numunesinde 2. ve 3. çevrimlerde oluşan ilk çatlaklar.
