**EDREMIT'TE SİT KORUMA PROJESİ**

**YÜKSEK LİSANS TEZİ**  
**Mimar Özlem KÖPRÜLÜ**  
(502960415011)

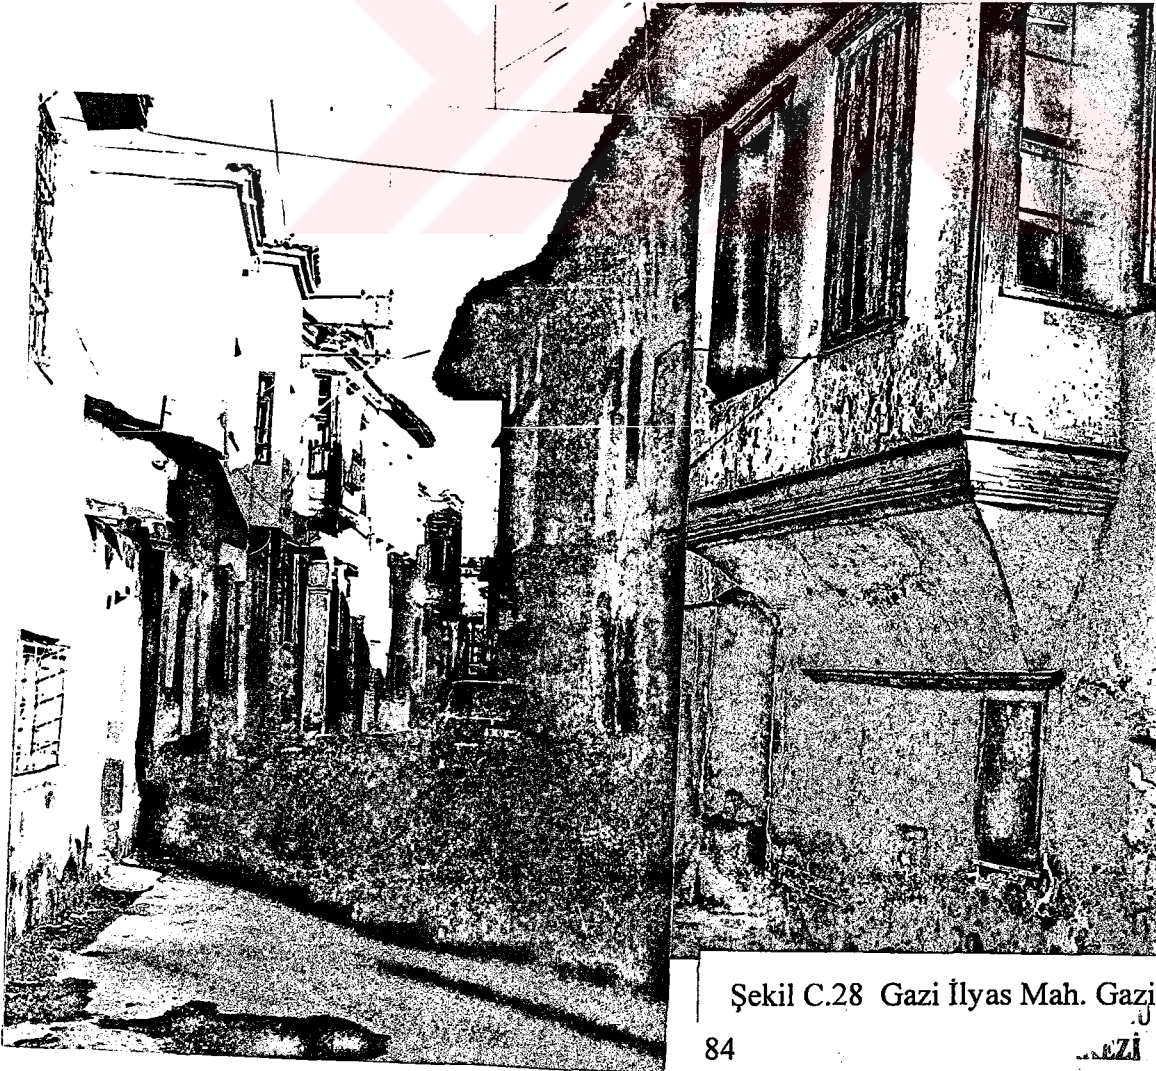
Şekil C.28 Gazi İlyas Mah. Gazi İlyas Cad.Sok 3.

Sit alanında sokak geniřliėinin 3-6 m. geniřliėinde oluřu [ ekil C.28-C.29], konutların giriřlerini birbirine yaklařtırmakla birlikte, karřılařma aktivitelerini saėlamakta ve bireyler arası sosyal iliřkileri g clendirmektedir. Dar kesitli sokakların yanı sıra  ıkmaz sokaklar [ ekil C.30] ve ge itler de bulunmaktadır. Sokakların darlıėı sebebiyle ev ya da avlu duvarlarının k řeleri belli bir y kseklie kadar

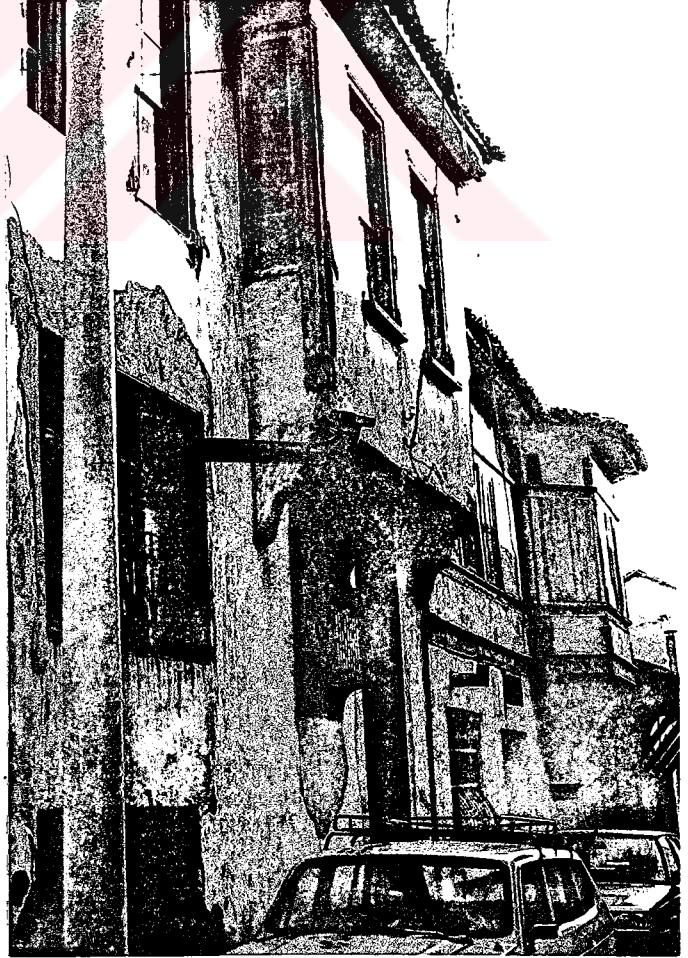
Şekil C.90 Gazi İlyas Mah. Gazi İlyas Cad. Düz cumbalı ahşap yapı

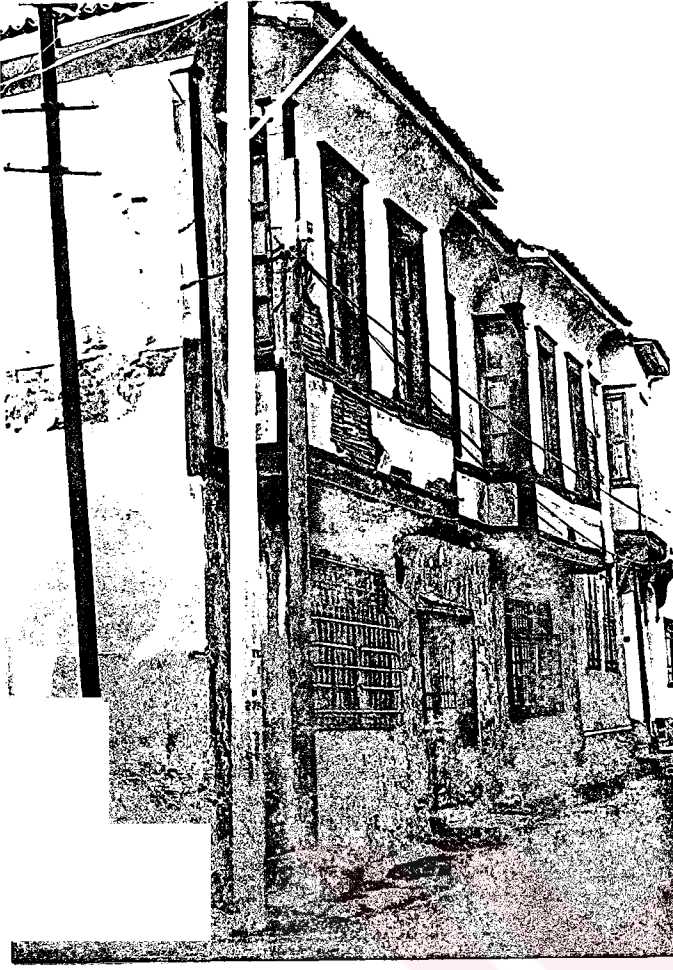
Şekil C.91 Kapıcıbaşı Mah. Gazi İlyas Cad. İki cumbalı ahşap ev

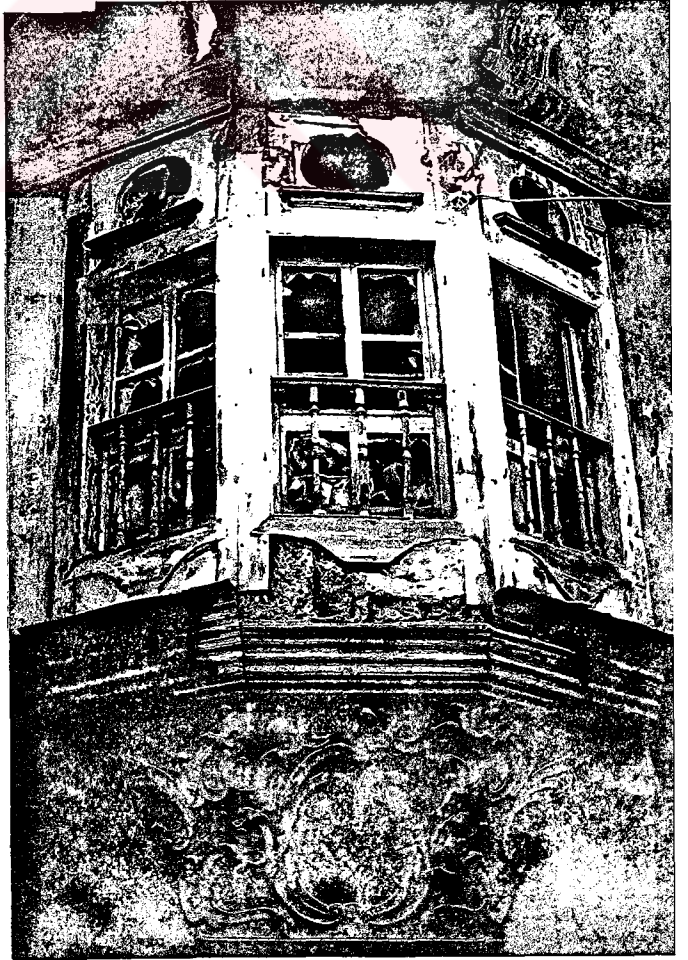
Şekil C.92 Kapıcıbaşı Mah. Karabaş Evi. Altı kapalı cumba

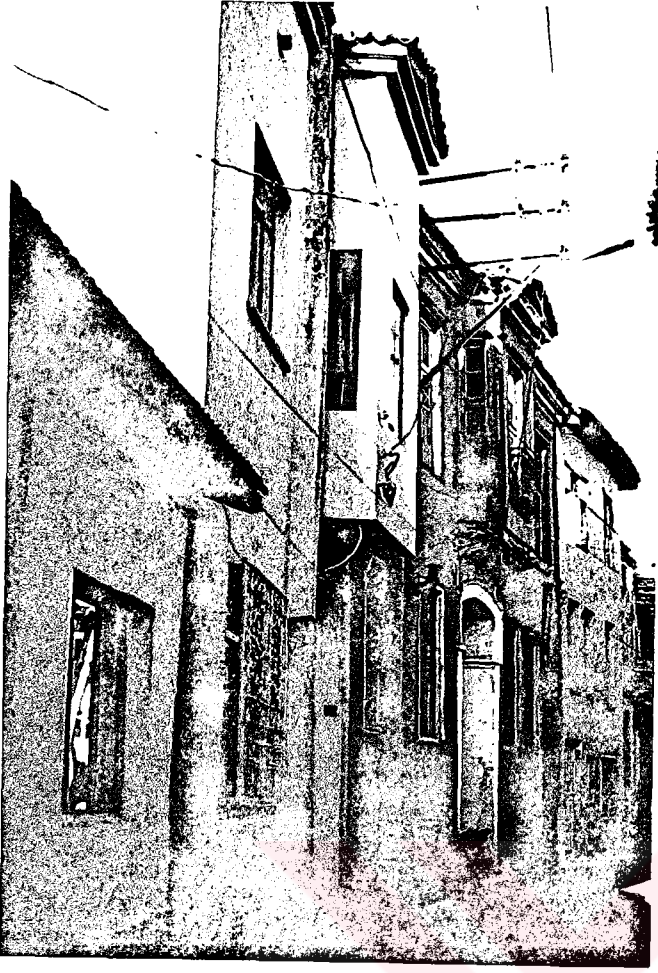
Şekil C.95 Gazi İlyas Cad. Sok 3. Orta cumbalı yapıda ortadan giriş

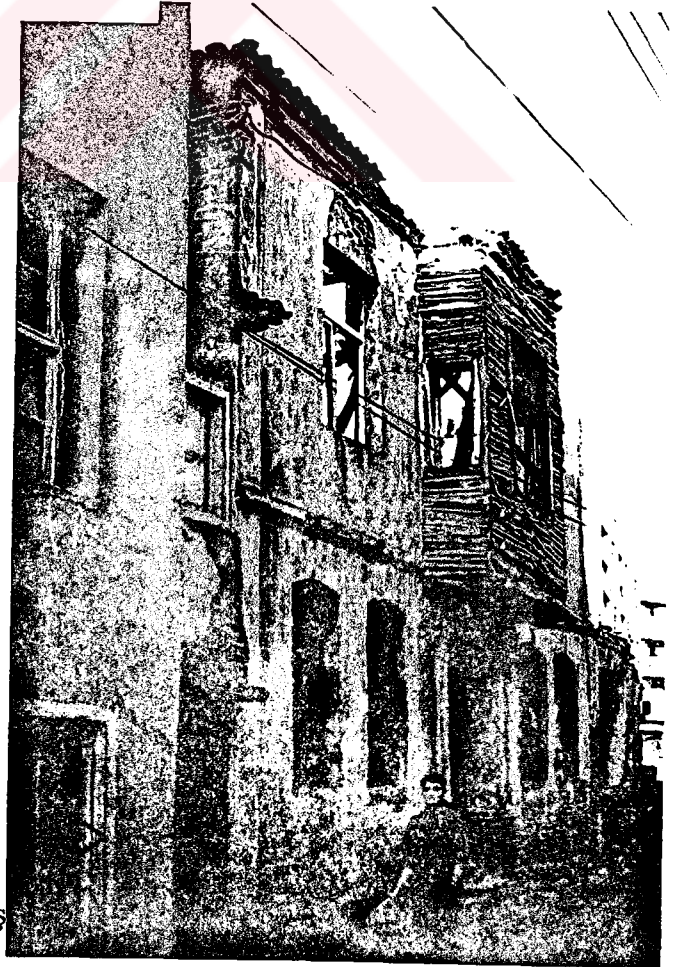
Şekil C.96 Gazi İlyas Cad. Sok 3. Orta cumbalı yapıda ortadan giriş

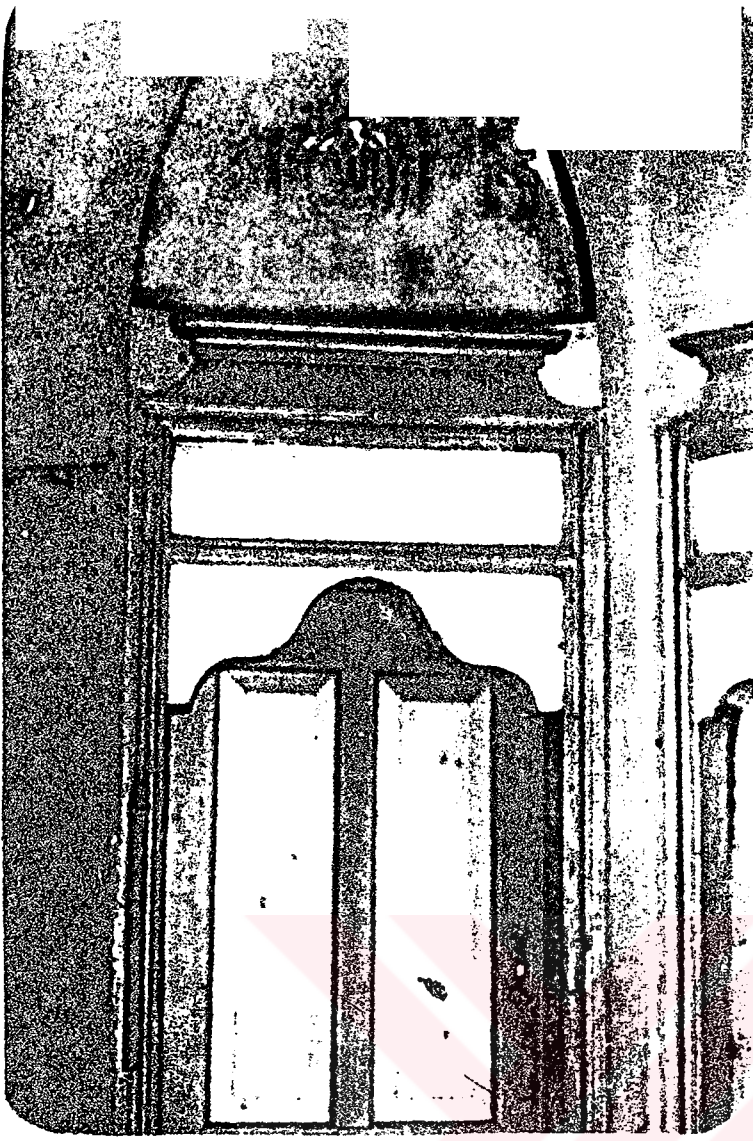
Şekil C.103 Karabaş Evi, Tek kanatlı iç kapı

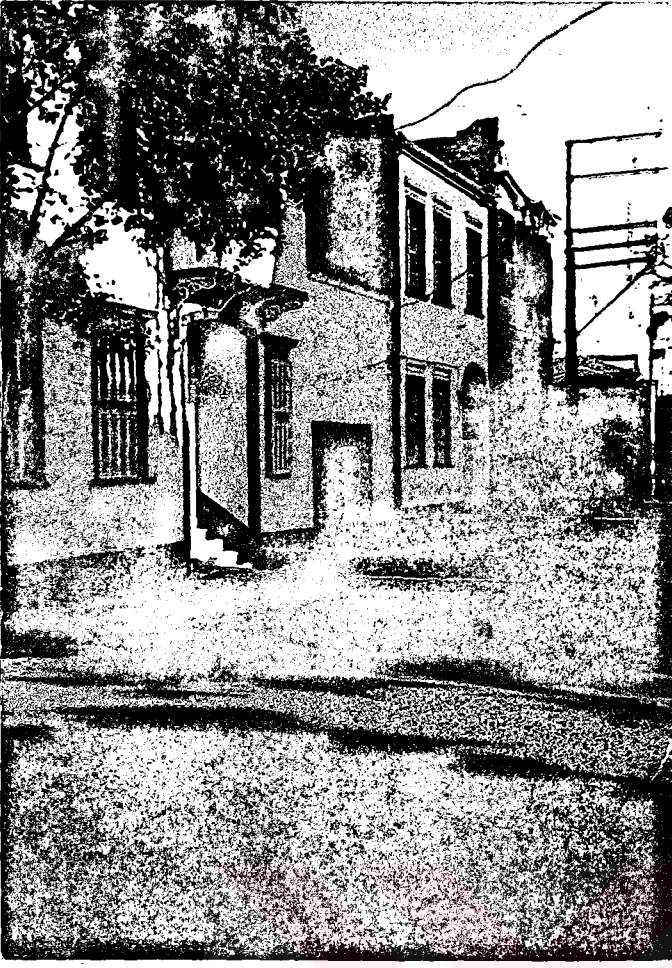
Şekil C.115 Gazi İlyas Mah. Gazi Cad. Pencerelelerin düşey etkisi
