SAKSI HAN'IN RESTORASYON PROJESİ

YÜKSEK LİSANS TEZİ

Mimar Hakan Selçuk ALİOĞLU

HAZİRAN 1992

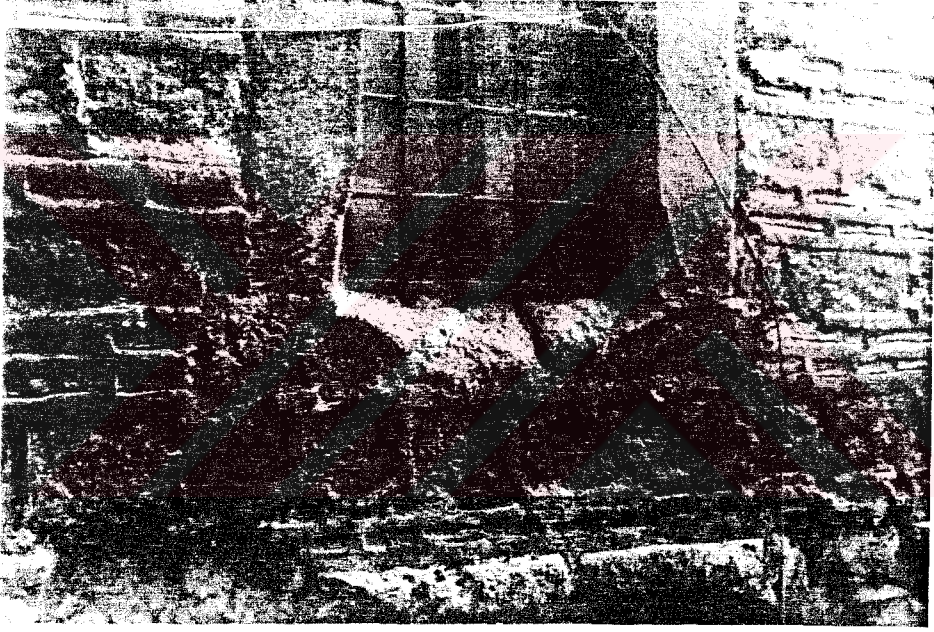
FOTO 73. 03 No'lu Pencere (P03)

FOTO 74. 03 No'lu Pencerede taş alt başlığın hasarı

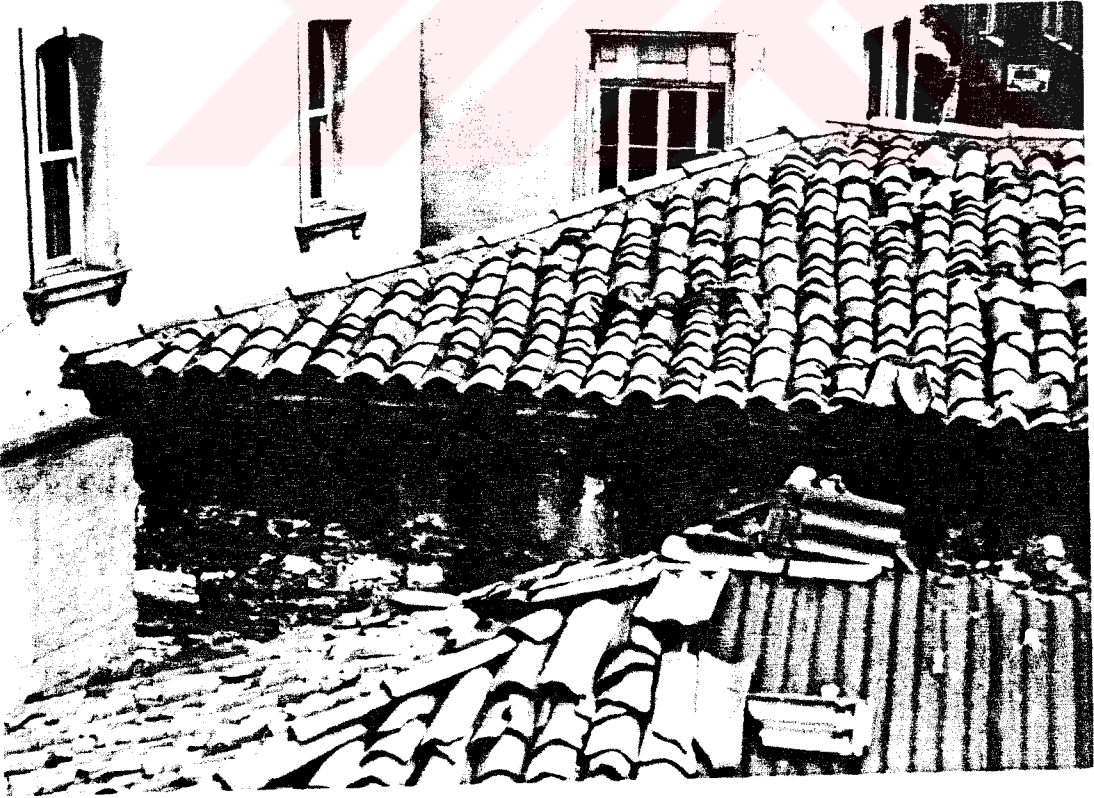
FOTO 83. Saksı Han'ın çatı detayı, ön planda, saçak üstüne yapılmış ek, parapet

Tuğla malzemelerdeki hasarlar kırılma ve parçalanma şeklinde, özellikle saçaklarda gözlenmektedir (Foto 36). mekanik etkilere (Saksı Han'ın çatı saçağındaki ek parapet için bkz. Rölöve P6 Perşembe Pazarı Caddesi Cephesi) oluşan bozulmaların yanısıra iyi fırınlanamamış tuğla malzemenin suyun etkisiyle zamanla bünyesindeki kilin ayrışması sonucu ufalanmalar meydana gelmiştir.
