**BURDUR MURTAZALİLER EVİ  
SELAMLIK BÖLÜMÜ RESTORASYON PROJESİ**

**İ.T.Ü. YÜKSEKÖĞRETİM ENSTİTÜSÜ  
DOKÜMANTASYON MERKEZİ**

**YÜKSEK LİSANS TEZİ  
Mimar Tuğba BARLIK  
(0296Y412)**

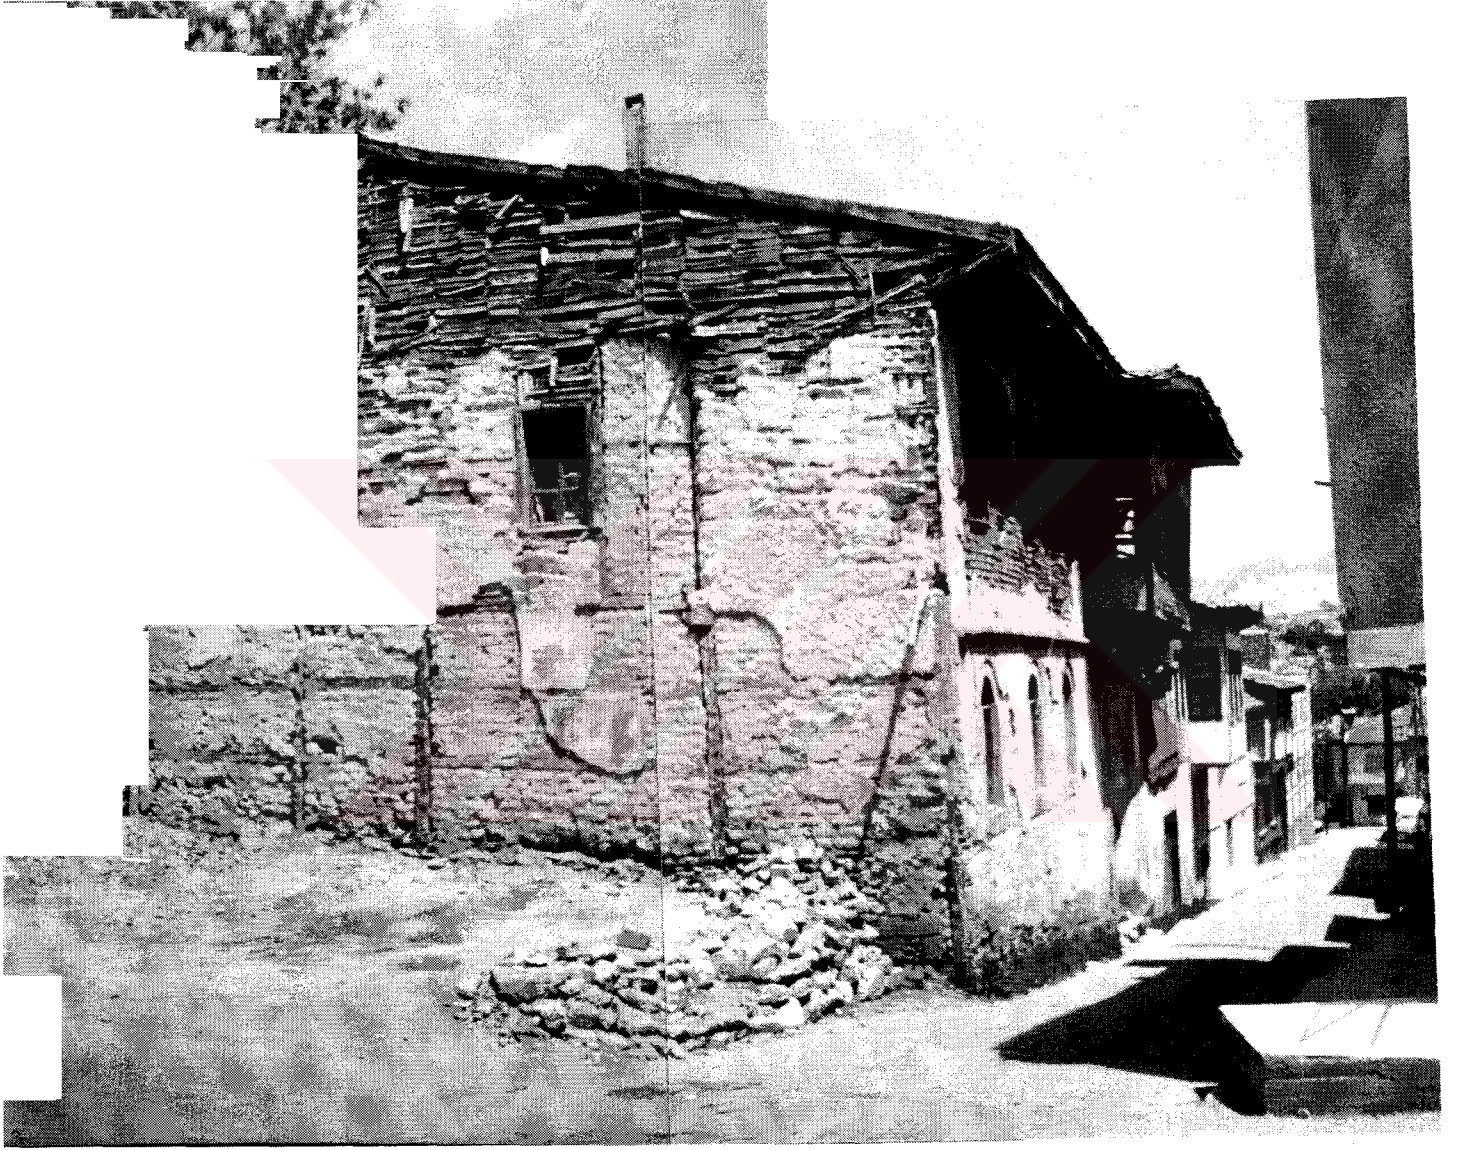
**Şekil D18.** Selamlık bölümü, Yeni Hamam Caddesi (batı) cephesi (1999)

Yapının batı cephesi olan Yeni Hamam Caddesi cephesinde kullanılan kerpiç malzemede (Şekil D18) görülen bozulmalar arasında ufalanmalar, aşınma, çok ince kılcal çatlaklar, bölgesel kabarmalar ve renk değişimleri sayılabilir. Kerpiç

malzemenin bozulmasına yol açan en önemli etkenler sıcaklık, su ve biyolojik nedenlerdir (Gündüz, 1999). Malzemede meydana gelen kılcal çatlaklardan malzeme bünyesine işleyen su, malzeme bünyesindeki bağlayıcıların kimyasal yapılarını bozmaktadır.

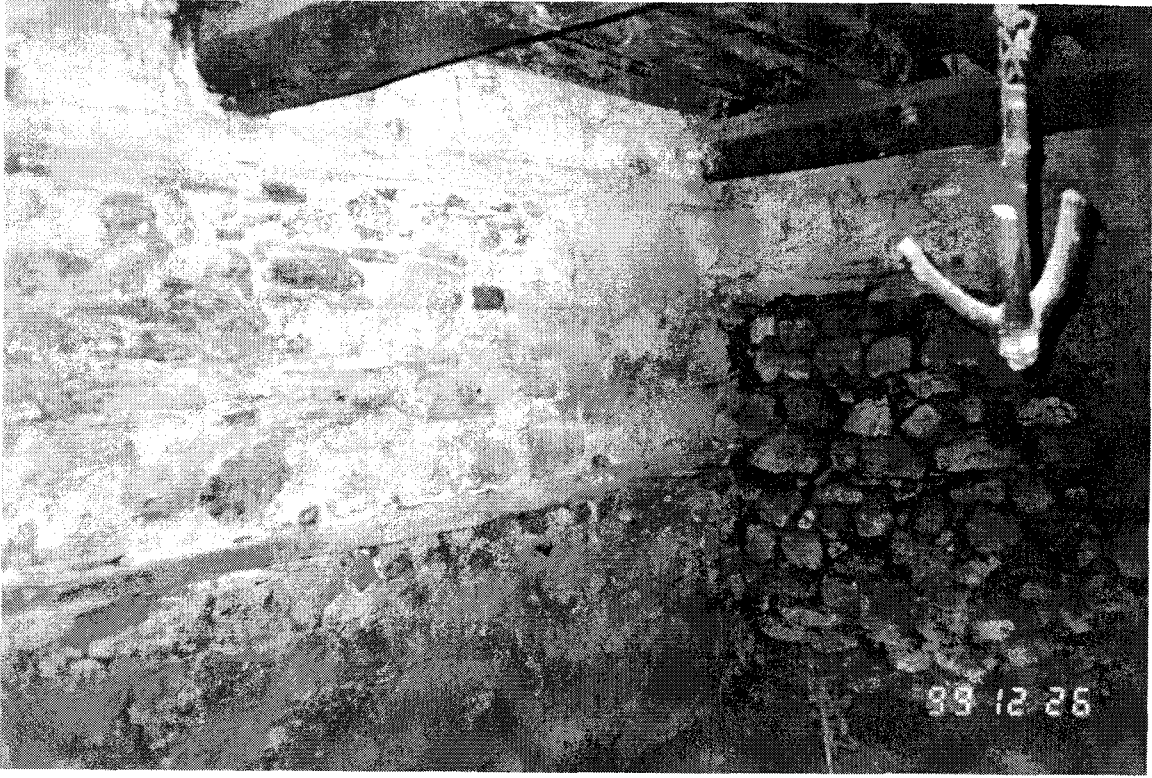
**Şekil D67.** Selamlık bölümü, soğuk depo (Z04) batı ve kuzey duvarı birleşimi (1999)

Yapıda gözlemlenen en önemli hasarlar 1971 depreminden sonra meydana gelen hasarlardır. Bu depremten sonra yapının kuzey duvarı büyük oranda çökmüş ve yeniden inşa edilmiştir (Şekil G26). Bu duvarın özgün kısımları da, dışarıdan ayrıca bir briket duvarla da desteklenmek istenmiştir (Şekil D19, D20). Yapı içinde ise, kuzey duvarı tarafında yer alan bütün mekânlarda bu hasarın izlerini gözlemek mümkündür. Zemin katta yer alan Z04 mekânındaki (Şekil F2) duvar yapıları incelendiğinde, kuzey duvarının yapının diğer duvar örgülerinden farklı olduğu görülmektedir. Duvarın örgüsü, özgün duvarlara nazaran oldukça düzensizdir (Şekil D63, D67). Batı duvarında bulunan, yerden 198.5cm. yukarıda ve 12cm. yüksekliğindeki ahşap hatıl, güney duvarında da devam etmekte (Şekil D69), fakat kuzey duvarında kesintiye uğramaktadır (Şekil D67).

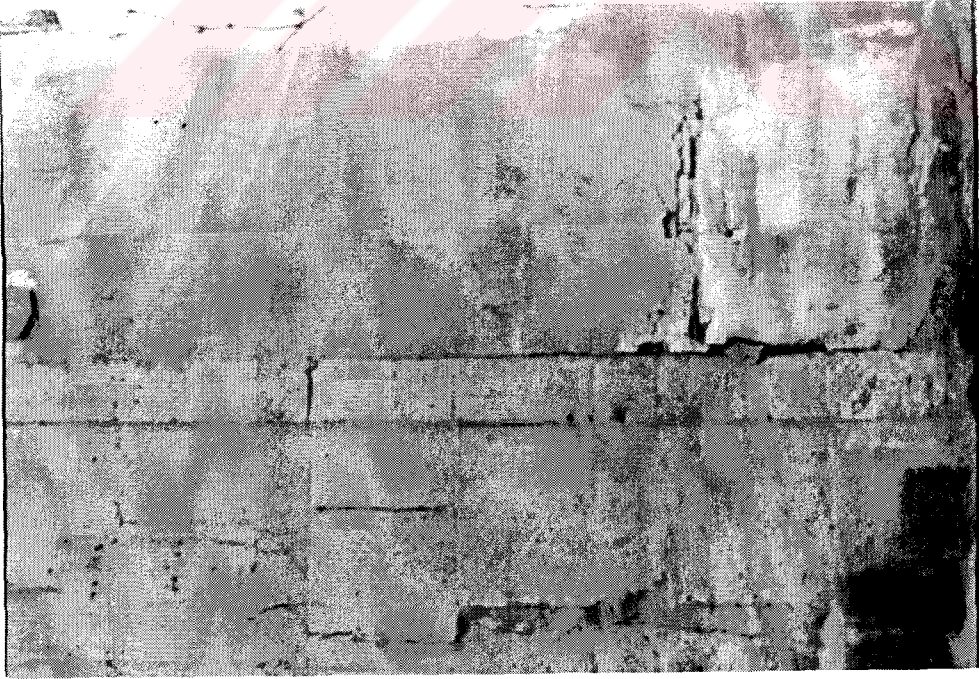
**Şekil D181.** Selamlık bölümü, avlu girişi taş yüzeyde çimentolu onarımlar ve duvar yüzeyinde şişme

Köşk odanın altında yer alan kargir duvar yüzeyindeki şişme ve oluşturduğu çatlağa (Şekil D181, G25) karşı alınacak önlem ise, duvarın, iç dolgusu dahil, bozulan örgüsünün yeniden örülerek sağlamlaştırılması olmalıdır. Giriş kapısının iki yanında görülen ayrılmaların (Şekil G25) duvar iç dolgusunda devam edip etmediği araştırılacak ve ediyorsa moloz çekirdek sağlamlaştırılacak, buna bağlı olarak, ayrılma sonucunda parçalanan taş kaplamalar, özgün boyut ve özelliklerde yeni taşlarla değiştirilecektir.
