**YÖRESEL MİMARİNİN VE KIRSAL DOKUNUN KORUNMASI:  
ARTVİN ŞAŞAT BALIKLI MAHALLESİ ÖRNEĞİ**

**YÜKSEK LİSANS TEZİ  
Elif AYDEMİR**

**Programı : Restorasyon**

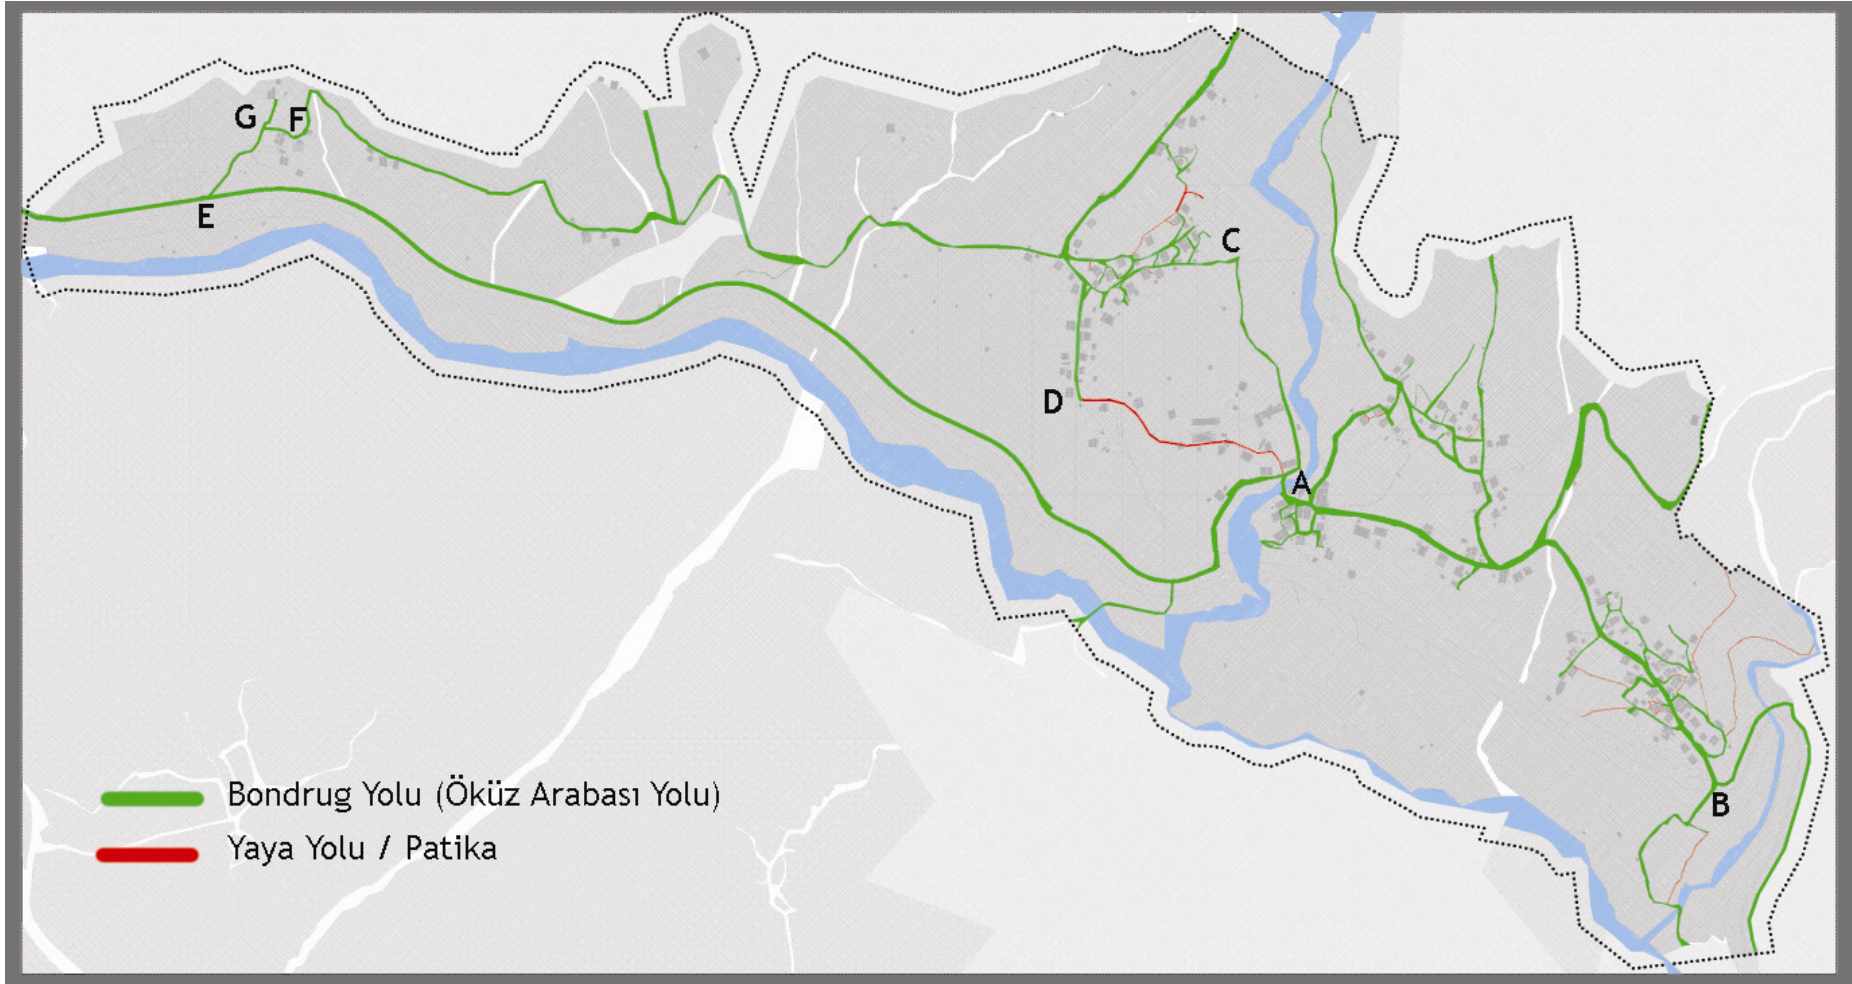
Özgün yol dokusu, merkezden dağılan, kıvrılarak ve bazı noktalarda çatallanarak devam eden, eğime dik veya paralel *bondruğ yolları* (öküz arabası yolu) ve bu yollardan dallanan patikalar şeklindedir. 20. Yüzyılda yapılan çalışmalarla bazı yol aksları değiştirilmiş ve bazı *bondruğ yolları* genişletilerek motorlu araç yoluna dönüştürülmüştür (Şekil 4.5, Şekil 4.6). Bununla birlikte, yerleşimin özgün yol dokusunun büyük oranda korunduğu gözlenmektedir.

Şekil 4.5 : Geleneksel yol aksları ve nitelikleri.

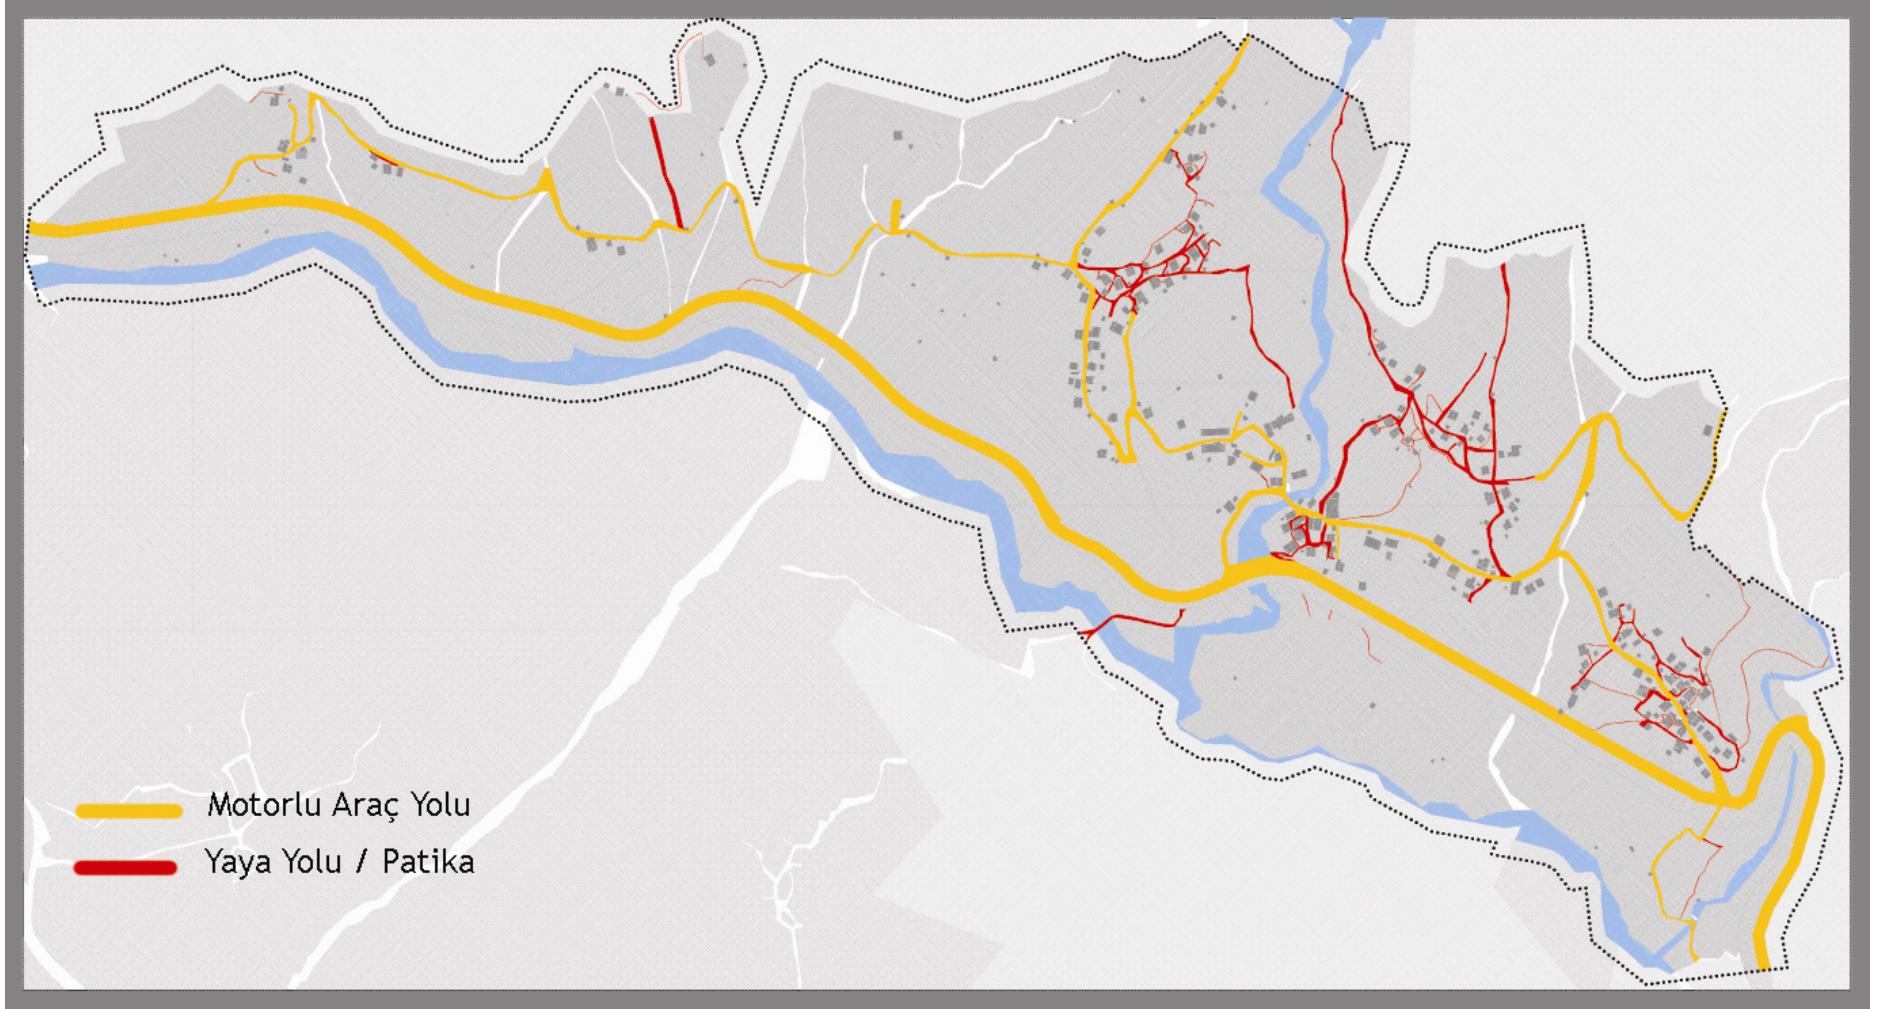
Şekil 4.6 : Günümüzdeki yol aksları ve nitelikleri.

1994-1997 yılları arasında yapılan Meydancık - Şavşat karayolu genişletme çalışmasıyla, A ve B noktaları arasından geçen ana ulaşım aksı, yapı gruplarının ve yerleşim merkezinin dışına taşınmıştır. Trafik yoğunluğunun ve gürültüsünün, yapı gruplarından uzaklaştırılması yönünden olumlu özellikler taşıyan bu uygulama, verimli tarım arazilerinin parçalanması ve geleneksel yol akslarının kopması gibi olumsuz sonuçlar da doğurmuştur. Ayrıca, yeni karayolu, kırsal dokuya uygun olmayan genişliktedir (Şekil B.19, Şekil B.20). A ve C noktaları arasında bulunan, *Bzata* yerleşimine ve bu mevkideki konutlara ulaşımında kullanılan *bondruğ yolu*, 1970'li yıllarda *Bzata*'da çıkan yangın dolayısıyla, bölgeye yapılan ahşap malzemenin taşınması için açılan araç yolundan sonra zamanla işlevini kaybetmiştir (Nizamettin Akyıldız, kişisel görüşme, 12.09.2010). Bu yol, günümüzde kaybolmaya yüz tutmuştur. Yeni açılan yol, A - D noktaları arasındaki patikayı takip eder niteliktedir; ancak tarım arazilerinin konumu ve eğim dolayısıyla yol aksı biraz değiştirilmiştir. Hasat zamanından sonra, *hızeglerin* ve öküz arabalarının geçişinde de kullanılan A - D aksı, yörede *güz yolu* olarak adlandırılır. Yerleşimde, aksı değiştirilen yollardan biri de, E ve G noktaları arasındaki akstır. Bu yol, günümüzde E ve F noktalarından geçmektedir. Birçok *bondruğ yolunun* genişletilerek araç yoluna dönüştürülmesine rağmen, yerleşimdeki yollar, genellikle toprak yoldur (Şekil B.21, Şekil B.22). Yoğun olarak kullanılan akslar ve eğimin fazla olduğu yerler asfaltla kaplanmıştır. Bazı yaya yollarında taş döşemeye rastlanmaktadır. Taş döşemeler, *bondruğ yollarında*, eğimin fazla olduğu noktalarda görülmektedir (Şekil B.23). Günümüzde, taş döşemelerin çoğu kaybolmuştur.

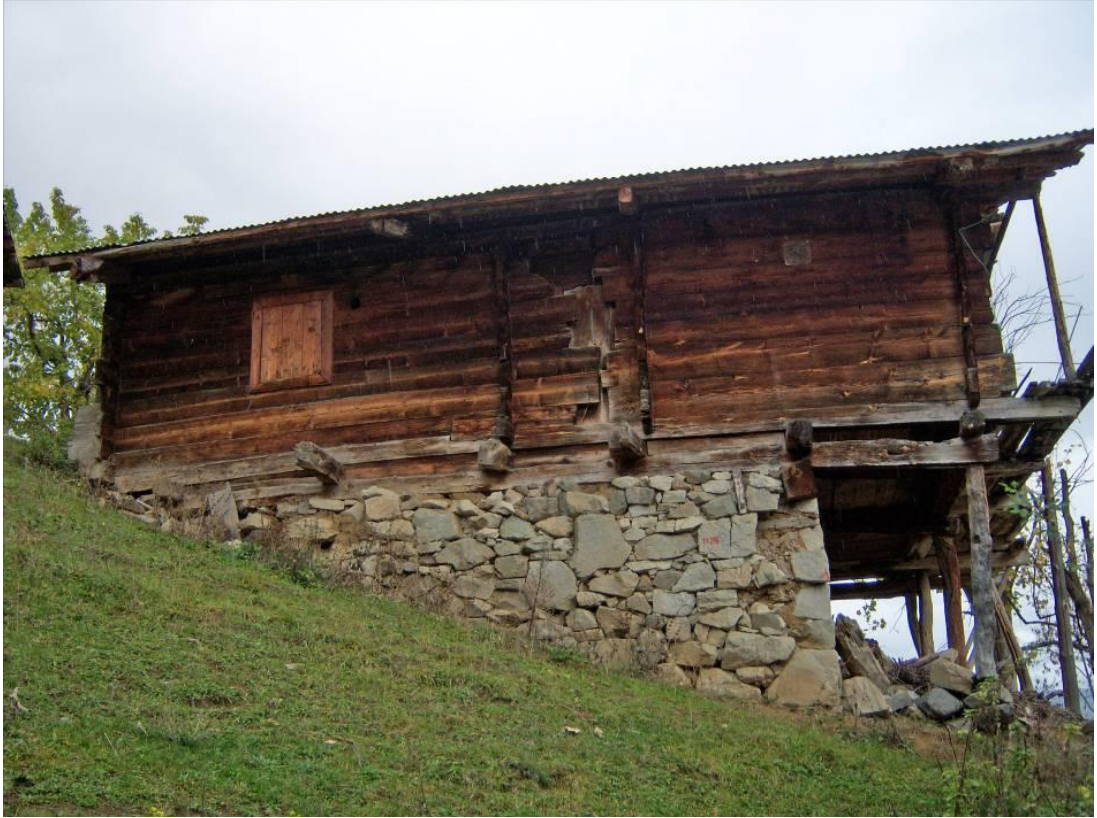
**Şekil 4.26 :** Taş yığma ve *yaka* yapım tekniği.

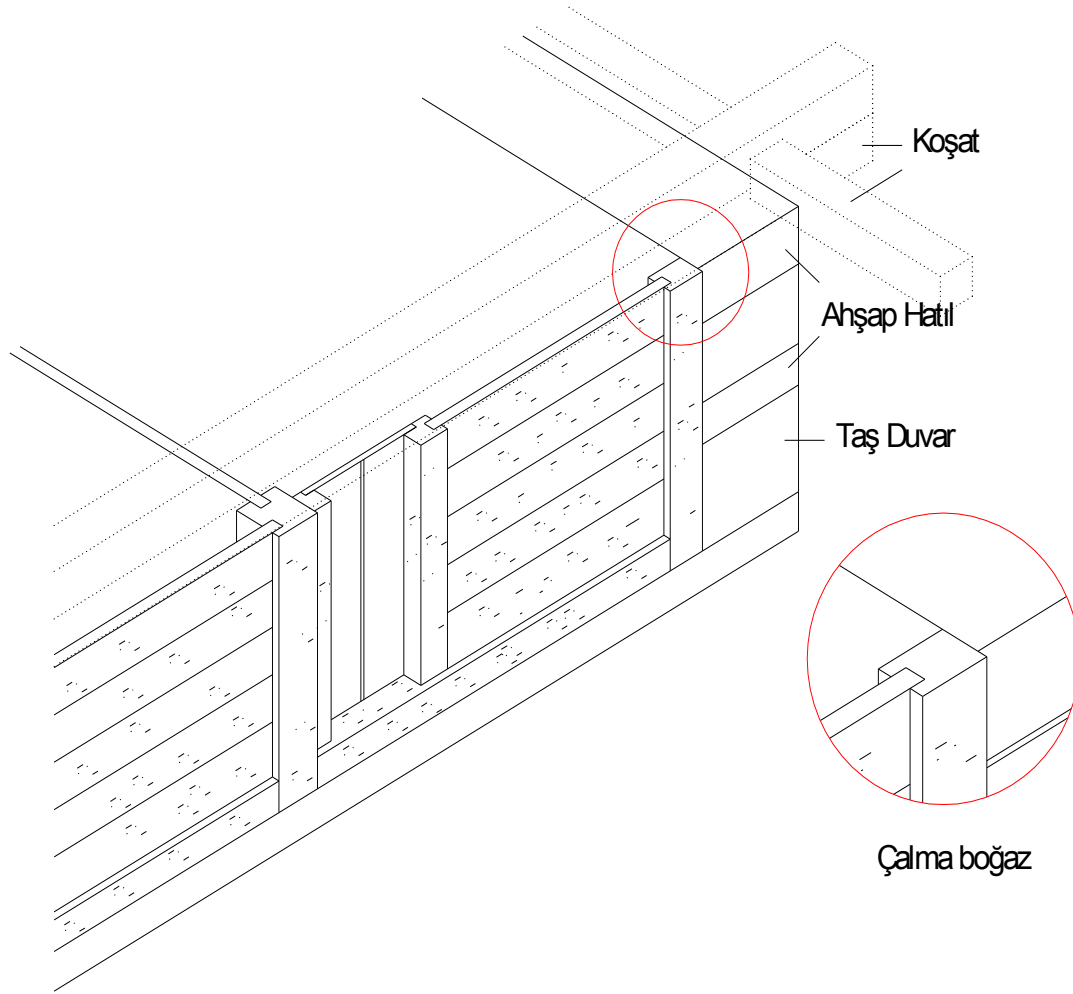
Konutlarda ana kayaya ulaşana kadar temel kazısı yapılmakta ve *ahorun* duvarları temel seviyesinden itibaren yaklaşık 180 cm yükseltilmektedir. *Ahorun* döşemesi, temel suyu çıkmadığı sürece doğruca ana kayanın üstüne döşenmektedir. Diğer durumda ise, temel su seviyesine kadar taş ile doldurulmaktadır (Asim Gültekin, kişisel görüşme, 14.08.2009). *Ahorun* arka ve yan duvarları taş yığma tekniğiyle, ön duvarı ise çalma boğaz tekniğiyle oluşturulmuştur (Şekil 4.27). Kabayonu ve moloz taşlarla örülen duvarların kalınlığı yaklaşık 70-90 cm arasındadır. Taşların arası toprakla doldurulmuş, derzler içten ve dıştan tezekle kapatılmıştır. *Yaka* tekniği ile oluşturulmuş giriş katı, beden duvarları üzerinde enine uzanmış *koşatların* (ahır katındaki kalın kirişler) üzerine oturulmaktadır. 25/25 cm, 25/30 cm, 30/35 cm gibi kalın kesitlere sahip olan *koşatların* ahşap cinsi çoğunlukla *peluttur* (meşe). Giriş katı döşemeleri doğruca *koşatların* üzerine döşenmiştir. Yerleşimde yalnızca 256 ve 234 envanter numaralı konutlarda farklı bir uygulama vardır. Bu konutlarda, *koşatların* üzeri önce *satapav* adı verilen döşeme tahtalarıyla kaplanmış, üzeri toprak ve telaşla örtüldükten sonra giriş katı *doganları* (kiriş) yerleştirilmiştir. Bu uygulamayla ahır katındaki kokuların giriş katına ulaşması engellenmiştir.

Şekil 4.27 : Ahır katı yapım tekniği

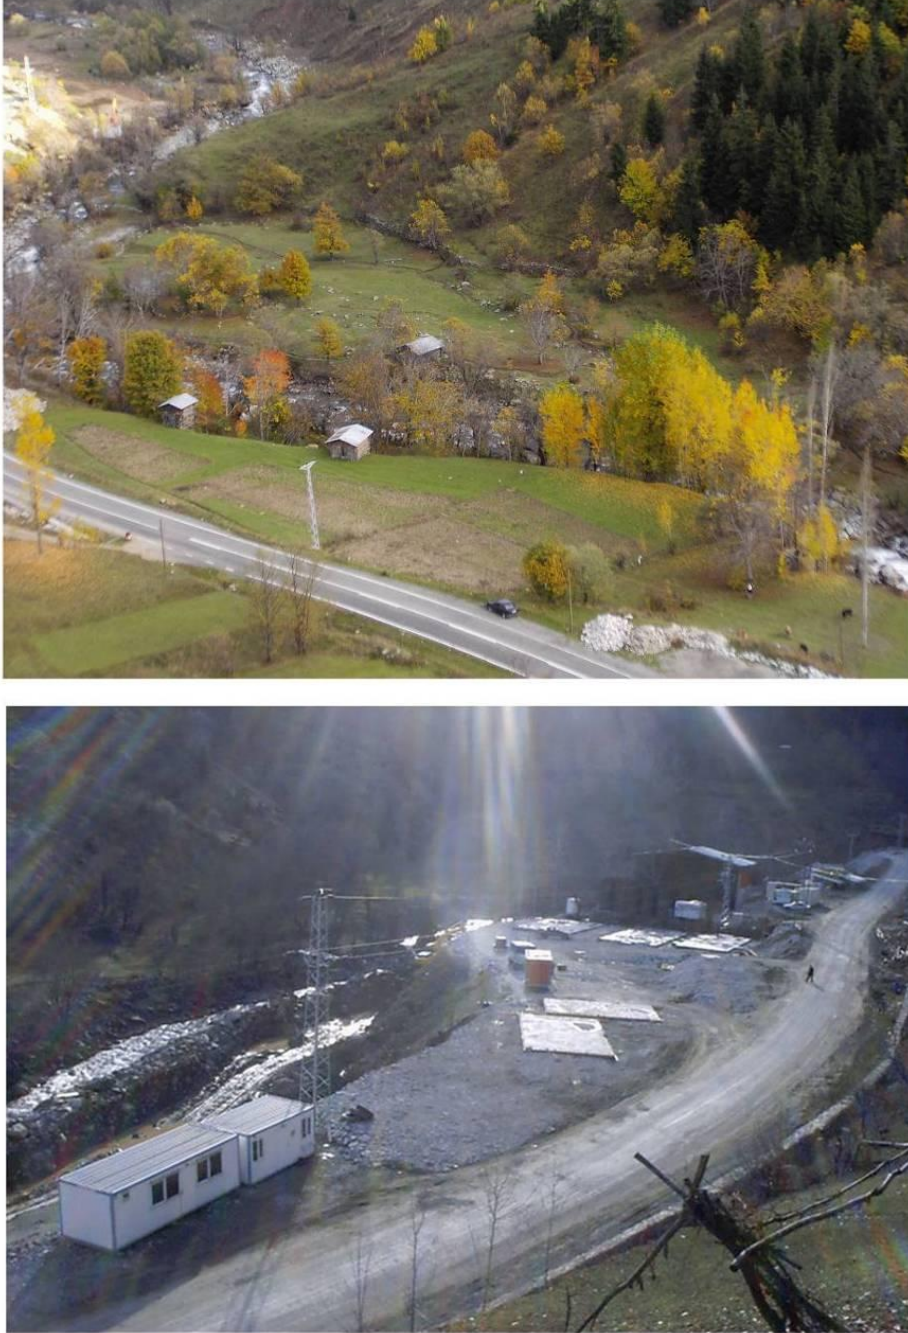
ıkan harfiyatın orman iinde bırakılması ve dere yataklarına dklmesi, ormanlarda yol aımı ve tnel yapımı nedeniyle gen yaşı bir ok aa kesilmesi gibi sorumsuz uygulamalar blgenin karakterine ve ekosistemine zarar vermektedir. Yabani canlıların inřaat grltsnden doęal yařam alanlarını terk etmeleri, řantiye binaları ve santral binaları gibi blgenin karakterine uygun olmayan yapılařmalar projelerin gnmzde grlen olumsuz sonularıdır (řekil 6.1, řekil D.1, řekil D.2, řekil D.3, řekil D.4, řekil D.5).

**řekil 6.1 :** Tarım arazilerinin zerinde yer alan reglatr tesisleri.

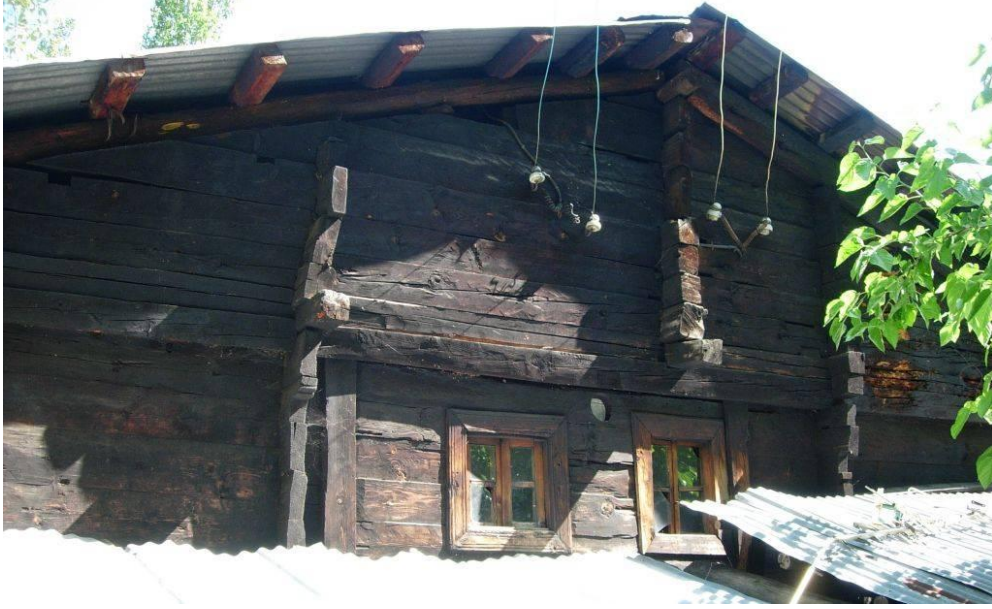
Ahşap yapı elemanlarını etkileyen diğer faktörler ısı ve güneş etkisidir. Güneşe maruz cephelerde kararma, yanma gibi bozulmalar görülmektedir. Baca çıkışlarının yer aldığı cephelerde ise isten kaynaklanan kararmalar mevcuttur (Şekil 6.14).

**Şekil 6.14 :** Cephede isten kaynaklı kirlenme.

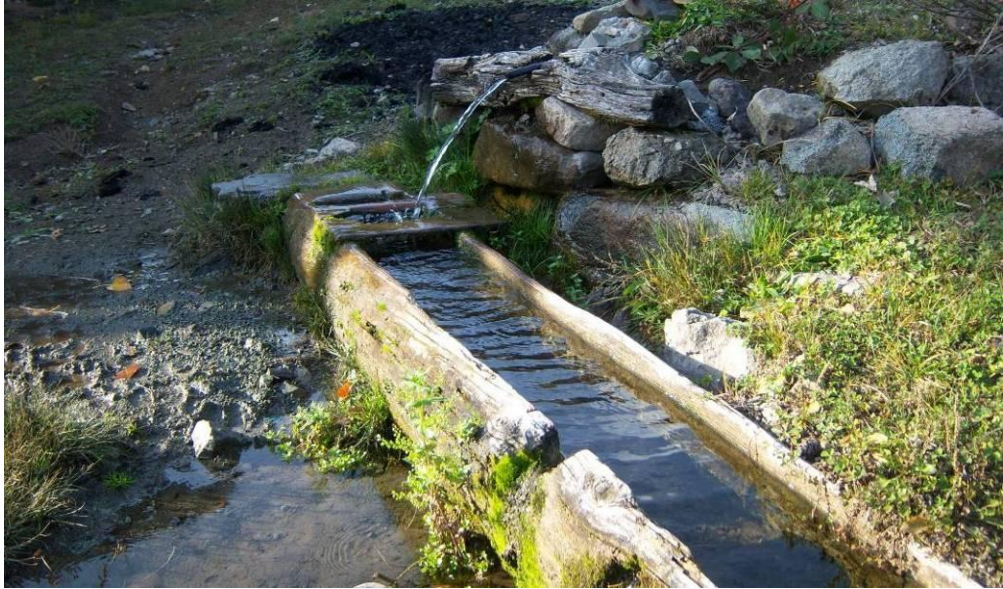
- Analiz çalışmaları sonucunda yerleşimdeki yapılara ilişkin müdahale önerileri belirlenmiştir (EK E).
- Yerleşimdeki çoğu çeşme, nitelikli özelliklere sahip değildir; ancak çeşmeler yerleşimin fiziki yapısından önemli bir yere sahiptir. Yerleşimde her komşuluk grubuna hizmet edecek şekilde bir çeşme bulunmaktadır. Ancak, çeşme depolarındaki suların hortumlarla konutlara alınmasıyla birlikte, bazı çeşmelerin su kaynakları kesilmiştir. Yerleşimdeki tüm çeşmelerin ve depolarının bakımının yapılarak sürekliliklerinin sağlanması gerekmektedir. Özellikle 32a ve 218 envanter numaralı çeşmelerin özgün nitelikleri dolayısıyla mutlaka koruma altına alınmaları gerekmektedir (Şekil 7.1).

**Şekil 7.1 : 32a envanter numaralı çeşme.**

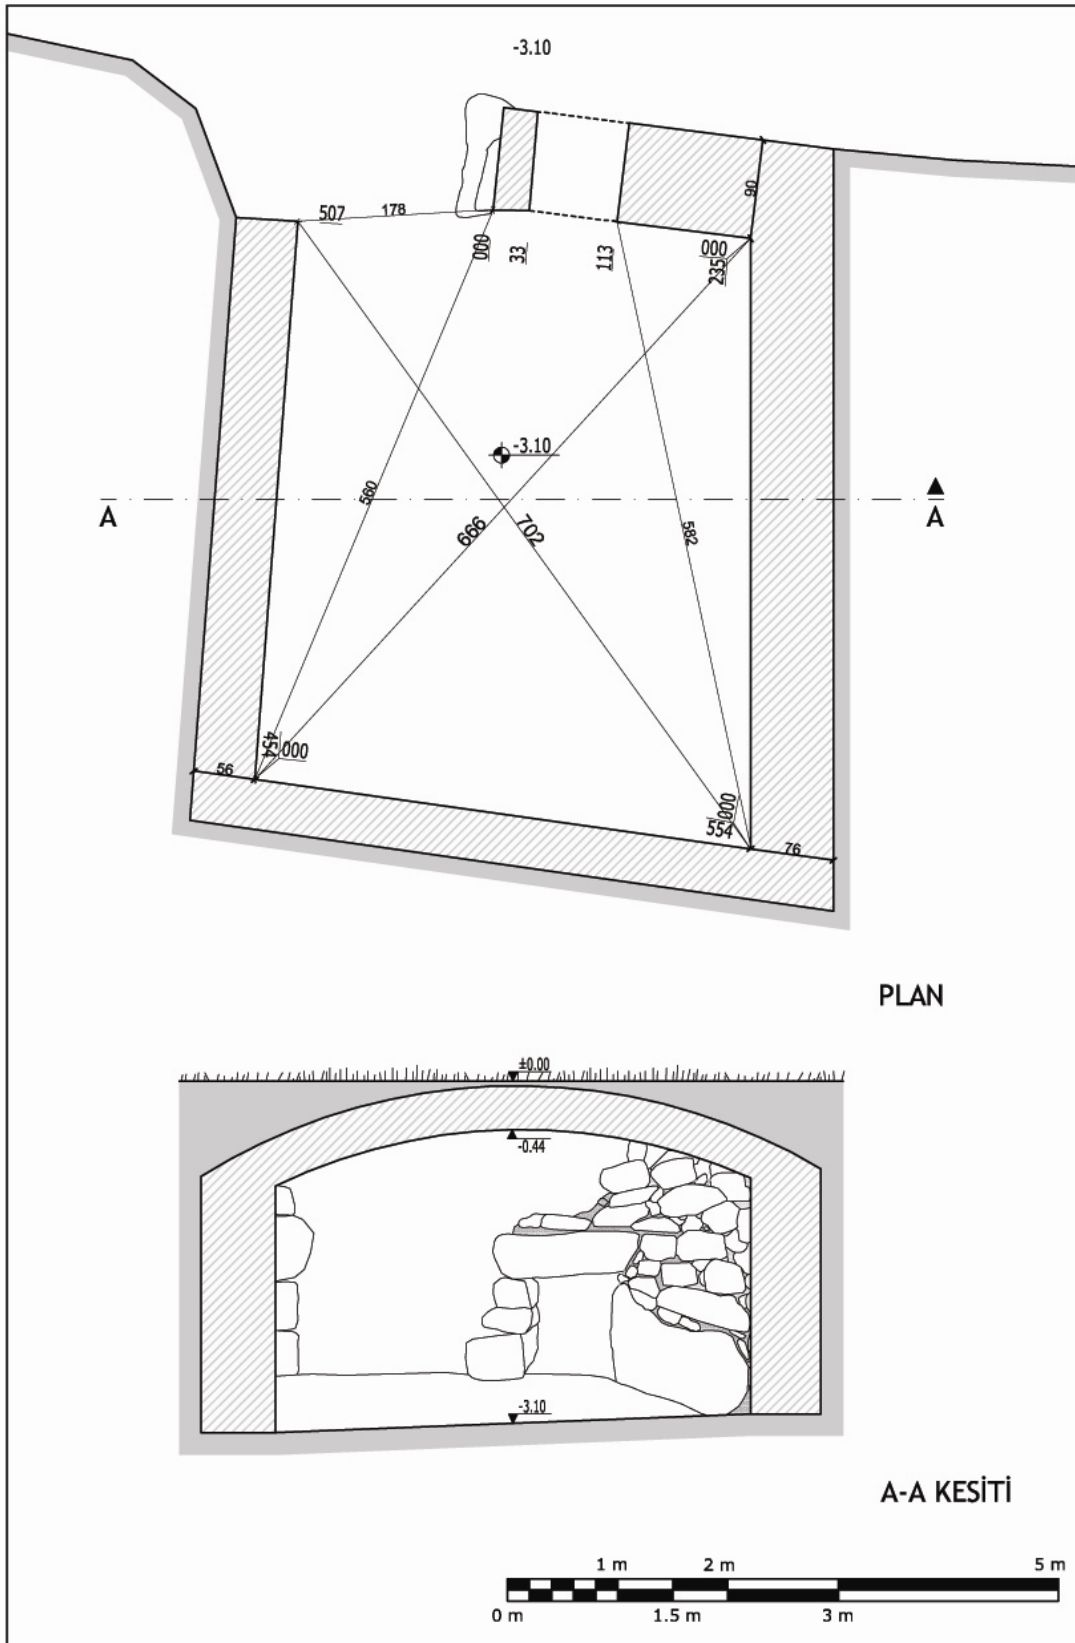
Şekil B.4 : 24 envanter nolu *daranın plan ve kesiti.*

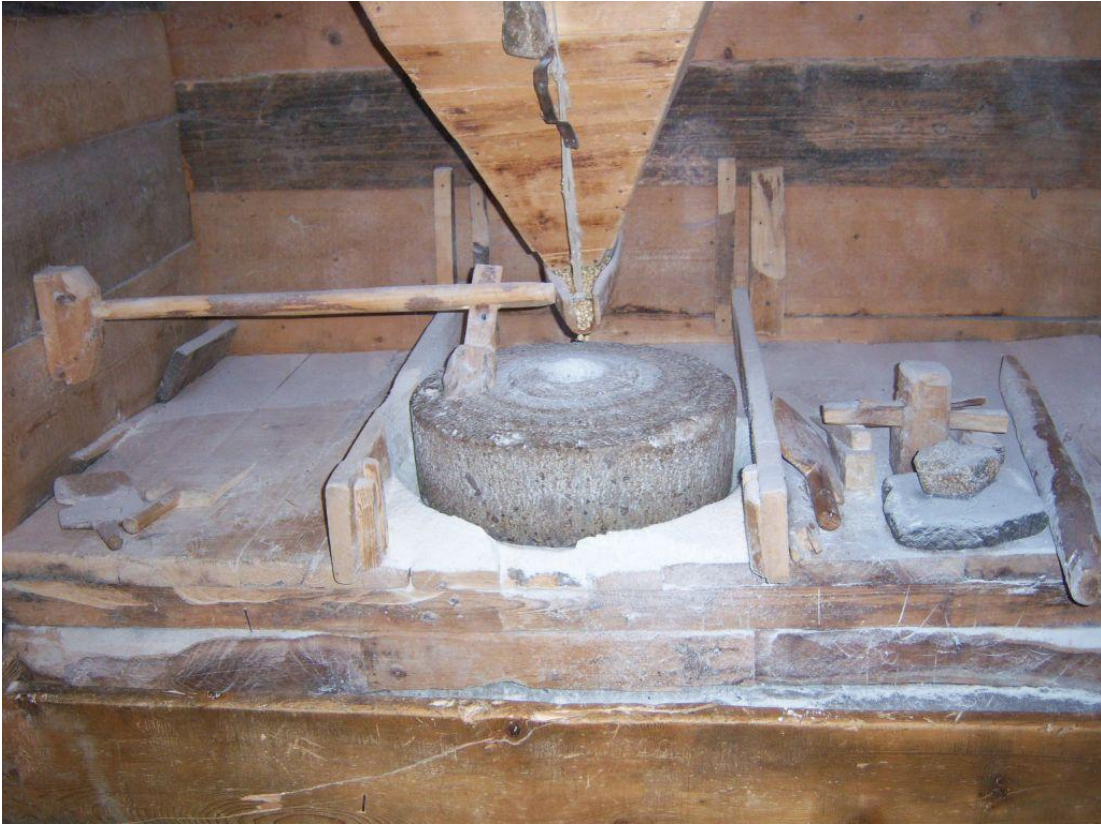
**Şekil B.149 :** Değirmenin iç düzeni.

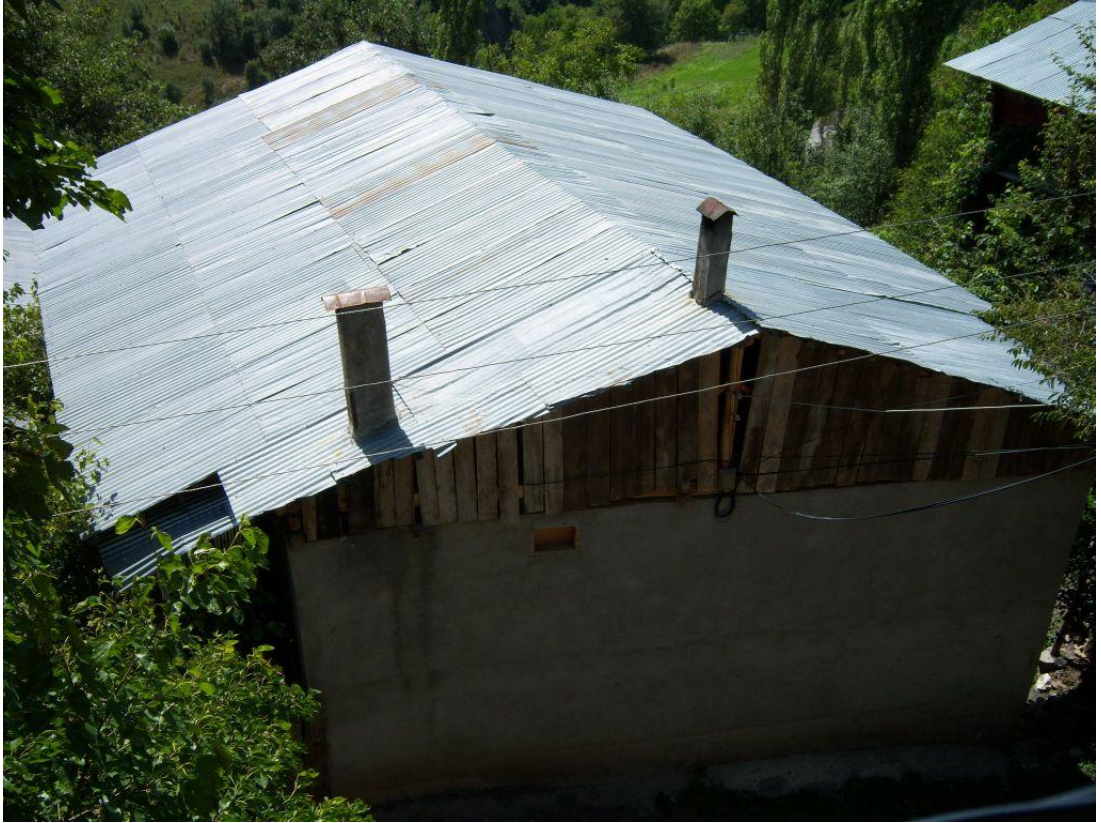
Şekil D.7 : 308 envanter nolu konuta eklenen niteliksiz ek.
