**HADİM HASAN PAŞA MEDRESESİ  
RESTORASYON PROJESİ**

**YÜKSEK LİSANS TEZİ  
Mimar Ela BOZKURT**

**HAZİRAN 1996**

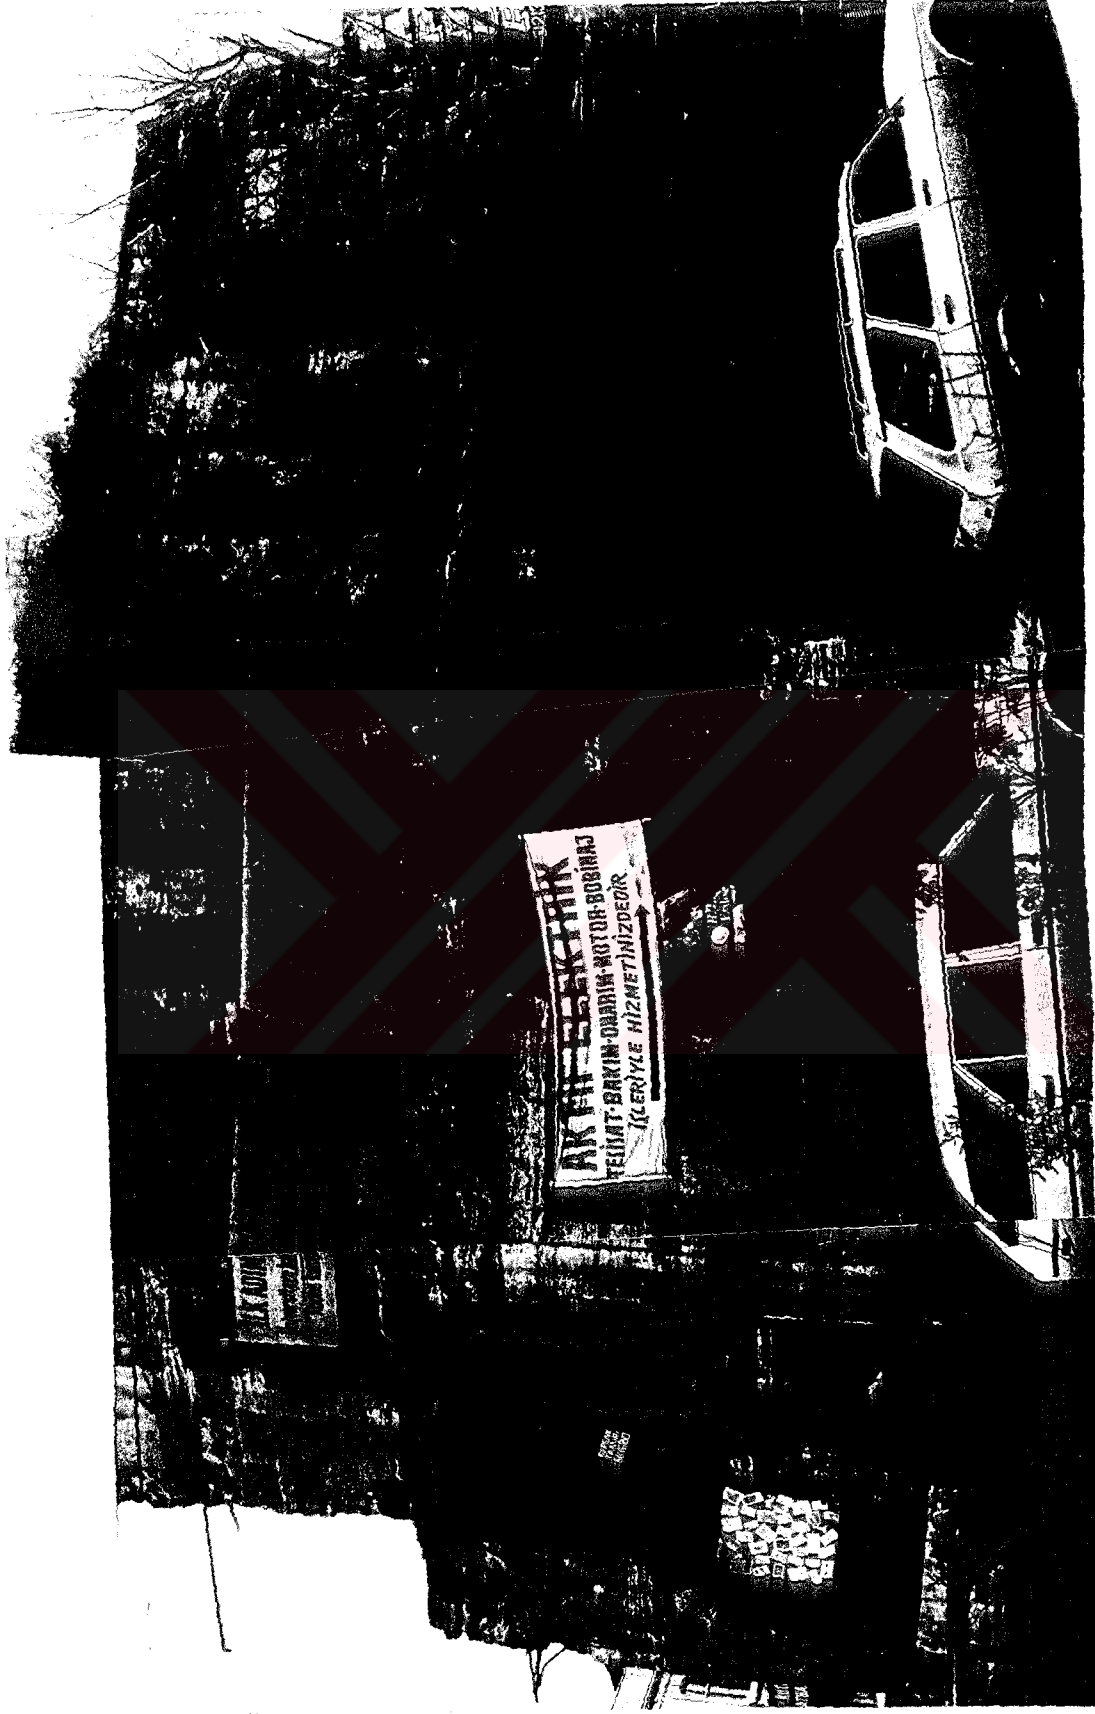
Foto C.6- Kuzeybatı cephesi

Kuzeybatı cephesinde medrese giriş kapısı üzerinde korniş altından yazıta dek inen bir çatlak vardır (Foto C.6). Üst katta P7 penceresi üzerinde kornişten pencere üstüne kadar inen bir çatlak bulunmaktadır. Zemin katı üst kattan ayıran korniş ile üst kat kornişinde taş kayıpları görülmektedir. Kesilmiş olan kuzeydoğu cephesinde sonradan yapılmış taş + tuğla alması duvarda harç kayıpları, kırık ve ayrılmış tuğla ve çatlak taşlar bulunmaktadır (Foto C.12). Kuzeydoğu cephesinde yaklaşık 35 cm. derinliğinde bir oyuk mevcuttur ( Foto C.15).

Taşların mevcut bozulma durumlarının ve nedenlerinin etüd edilmesinden sonra küçük yarıkların sağlamlaştırma maddeleri ile kılcal çatlakların ise epoksi reçinesi ya da silika dolgu maddesi ile doldurulması gerçekleştirilecektir. Kuzeybatı cephesi üzerindeki oyuk harç enjeksiyonu ile takviye edilecektir.

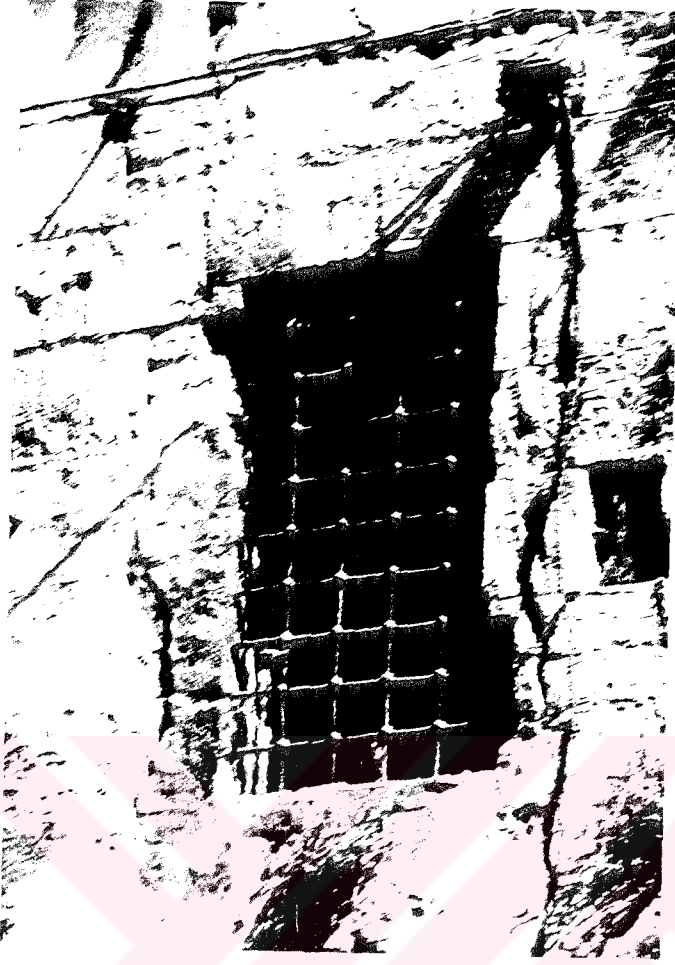
Foto C.11- M17 mekanındaki P11 penceresine bakış

Yapı taşlarındaki bozulmalar sırasıyla incelendiğinde, pencere parmaklıklarında oluşan korozyonun kuzeybatı cephesi üzerindeki P11 penceresinin alt yüzeyini etkilediği (Foto C.11), taşları bağlayan demir kenetlerde oluşan paslanma ile meydana gelen genişlemenin taşların parçalanmasına neden olduğu görülmüştür (Foto C. 93).

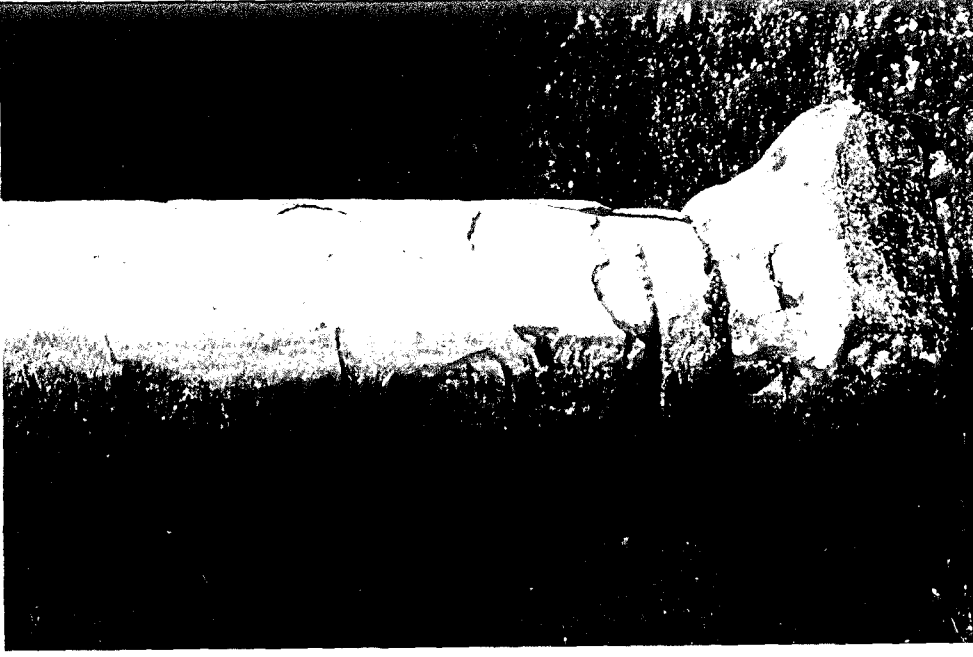
Foto C.105- Revak sütun kaidesi

Revak sütunlarının kaideleri kırılmıştır, gövdelerinde çatlaklar görülmektedir. Gergi demirinin korozyona uğraması sütun başlığını tahrip etmektedir (Foto C.104, Foto C.105).
